Técnicas de Reabilitação, Conservação e Restauro em Paramentos de Alvenaria de Pedra – Aplicação ao Alçado Principal da Igreja do Carmo de Coimbra.

Dissertação apresentada para a obtenção do grau de Mestre em Engenharia Civil na Especialidade de Construções

Coimbra, Outubro, 2014

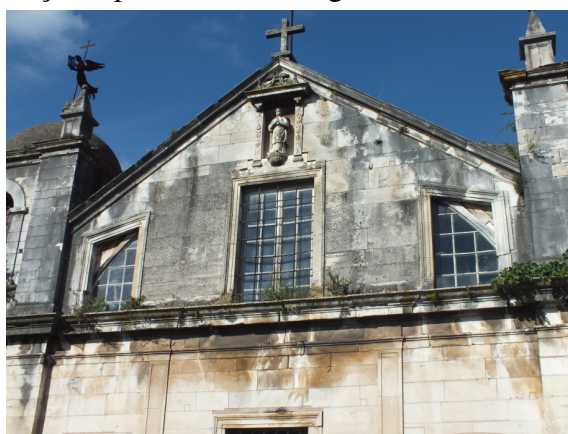
A zona superior apresenta uma tonalidade mais escura que qualquer umas das outras zonas da fachada. Enquanto as outras zonas apresentam uma tonalidade mais clara, mais próxima da tonalidade original da pedra, a zona superior é caracterizada por uma tonalidade acinzentada principalmente na zona superior das torres sineiras, como se verifica na Figura 7.4. Esta tonalidade deve-se à presença de pátina e filme negro.

Figura 7.4: Zona superior da Igreja do Carmo.

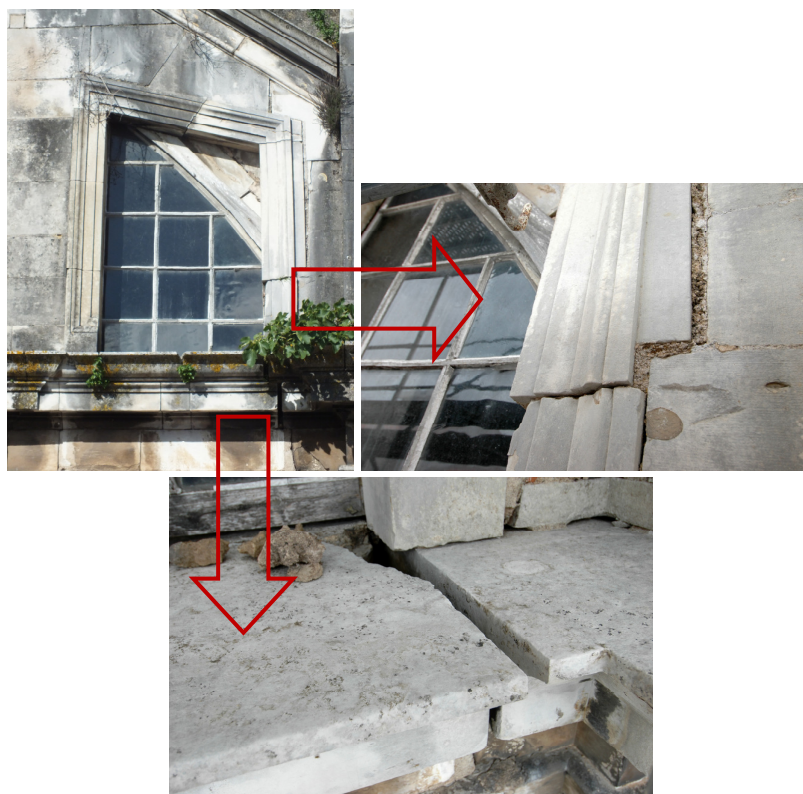
Nas cantarias das janelas mais pequenas, é evidente a existência de esmagamento de juntas e juntas abertas, sendo que estas também se encontram em toda a fachada. A sua extensão e desenvolvimento podem ser confirmados pelo interior uma vez que atravessam a parede, como pode ser verificado na figura Figura 7.6. Esta ocorrência, evidente ao longo da fachada, tem possivelmente origem no sismo de 1969. O esmagamento das juntas de cantaria corresponde à existência de esforços de compressão de tal ordem que levaram à quebra dos bordos das cantarias.

Figura 7.6: Pormenor de patologias apresentadas na zona superior da Igreja.

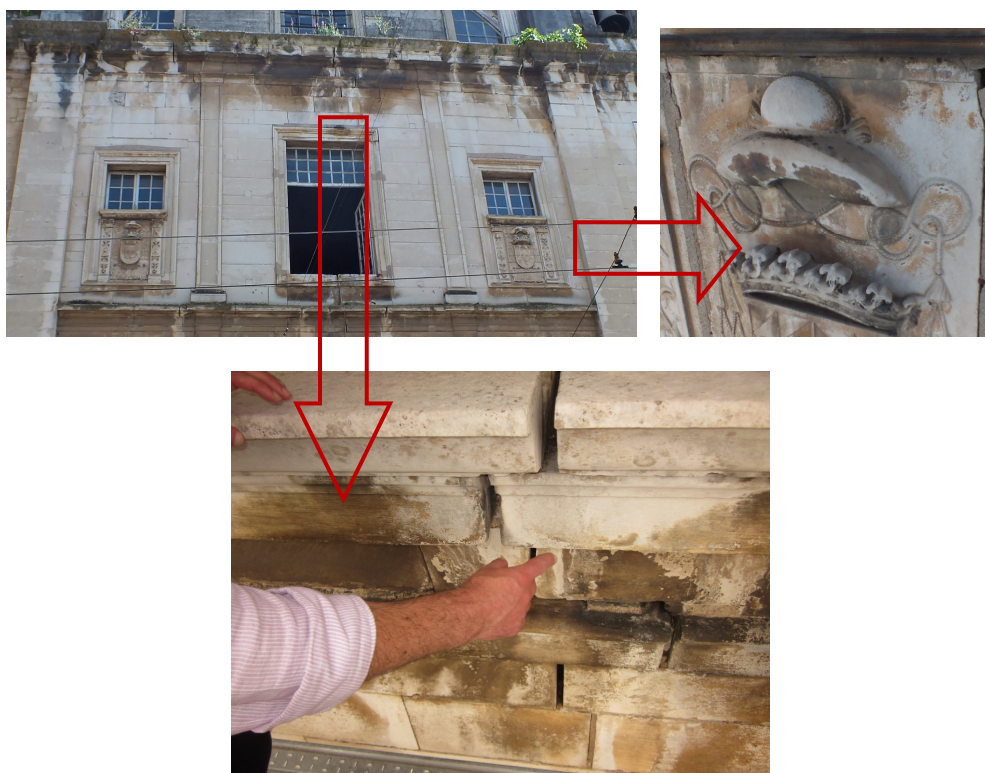
reparações com argamassa cimentícia. A parte superior desta zona, mais especificamente na zona por baixo do friso superior encontra-se pátina e algumas crostas negras.

Figura 7.7: Pormenor de patologias apresentadas na zona intermédia da Igreja.

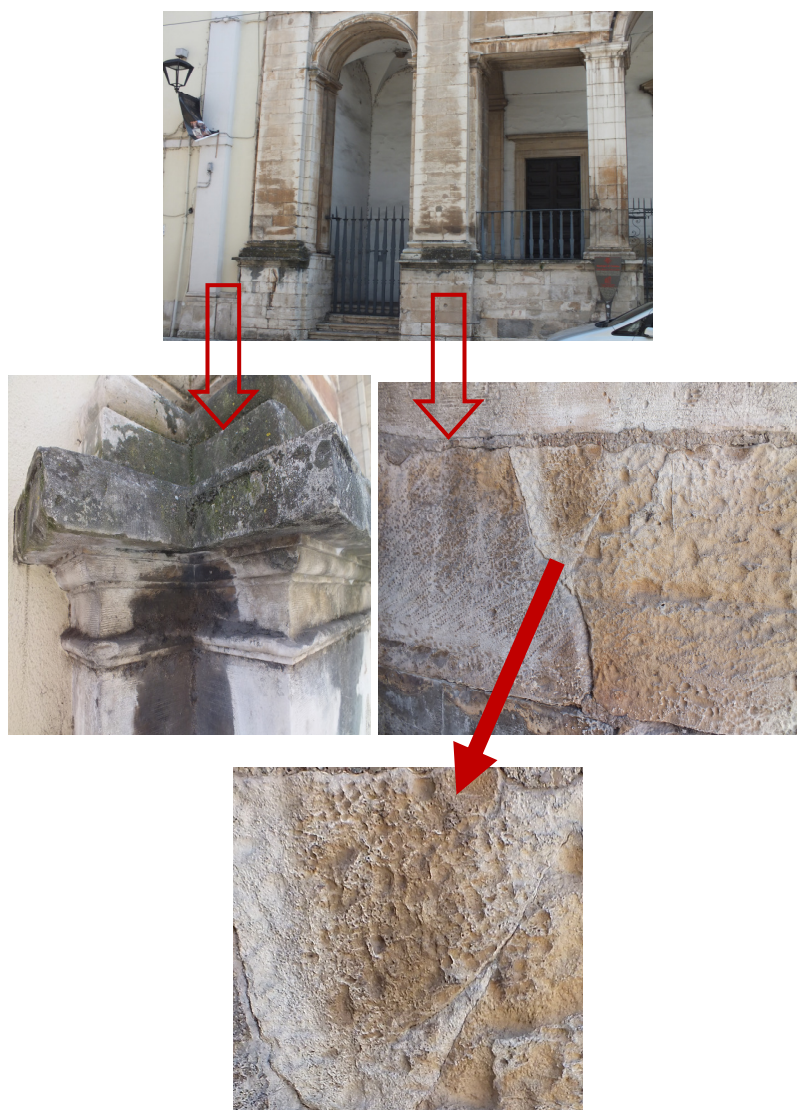
Em toda a extensão da zona inferior, a pátina e filmes são uma patologia constante. É visível a degradação da pedra nas zonas inferiores, pela presença de delaminação e destacamentos da mesma, e até mesmo algumas lacunas. O *pitting* ou picamento também se encontra presente e, embora pontualmente e de reduzida extensão, são observados alguns padrões de alveolização como se demonstra no lado direito da figura. A colonização biológica é visível na zona inferior das colunas da fachada e na parte superior dos arcos, uma vez que estes são locais pouco abrigados e por isso mesmo, facilmente atacados por microrganismos, também visível do lado esquerdo da Igreja como se demonstra na Figura 7.8, onde também se encontram crostas negras.

Figura 7.8: Pormenor de patologias apresentadas na zona inferior da Igreja.

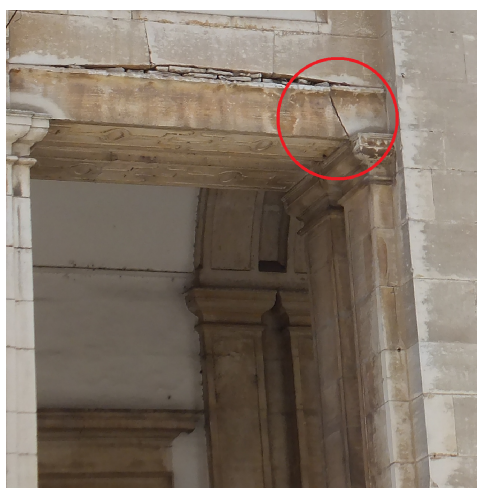
Devido ao sismo que se referiu anteriormente é visível a abertura de fendas na parte central e do lado esquerdo do arco central, algumas já preenchidas em intervenção anterior. O lintel que se encontra entre o arco central e o arco direito, na proximidade da torre sineira da direita apresenta a fratura que se verifica na Figura 7.9. Esta provavelmente resulta do sismo anteriormente referido, havendo um deslocamento inferior do lintel e daí uma fratura lateral e abaixamento, que não foi acompanhado pela pedra que o limitava superiormente, resultando daí uma abertura seguidamente preenchida com material. Igualmente em intervenções anteriores no lintel entre o arco e a torre sineira esquerda, também é visível o mesmo tipo de abertura e o seu preenchimento de igual modo, no entanto não ocorreu fratura do lintel mas abertura de juntas na zona em cima do lintel.

Figura 7.9: Lintel fraturado na zona inferior da Igreja.

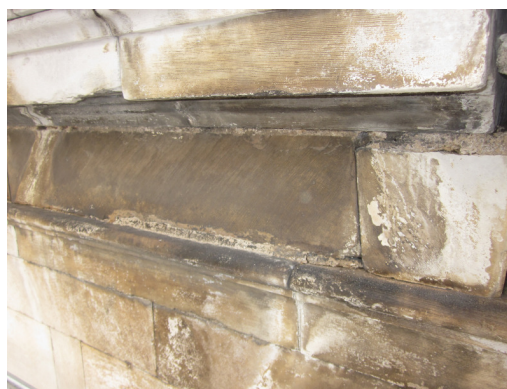
O uso de compressas é normalmente associado à limpeza de pequenas superfícies mas a sua aplicação também é benéfica na limpeza de fachadas. No entanto, essa operação é algo dispendiosa quando comparada com simples operações de limpeza tradicionais. O ideal é a combinação de outros métodos, tais como o uso de escovas combinado com o uso de cataplasmas, de modo a obter uma maior controlo na limpeza e um menor risco quando comparada com o uso de apenas um método. No caso presente uma hipótese de aplicação destas compressas seria a utilização para a remoção de crostas negras na zona inferior das janelas como se demonstra na Figura 7.12.

Figura 7.12: Crostas negras presentes na Igreja.

No entanto estas compressas não foram usadas, uma vez que a pedra se encontra fragilizada e o uso de químicos deve ser o último recurso a utilizar na limpeza e remoção de sujidades. No que respeita à limpeza da fachada da Igreja do Carmo, antes de qualquer técnica de lavagem foi aplicado um biocida, nomeadamente o Preventol Ri80, que será abordado no subcapítulo seguinte, e só posteriormente foi feita qualquer ação de limpeza da fachada. O tipo de lavagem utilizada foi a lavagem mecânica com água a baixa pressão fazendo uso de uma lança de pequeno diâmetro (ponteira) e com auxílio de uma escova de cerdas macias, sempre controlada por um técnico especializado, como exemplifica a Figura 7.13. Esta limpeza foi iniciada no topo da fachada, começando pelos pináculos da tas torres sineiras, como se demonstra na Figura 7.14.

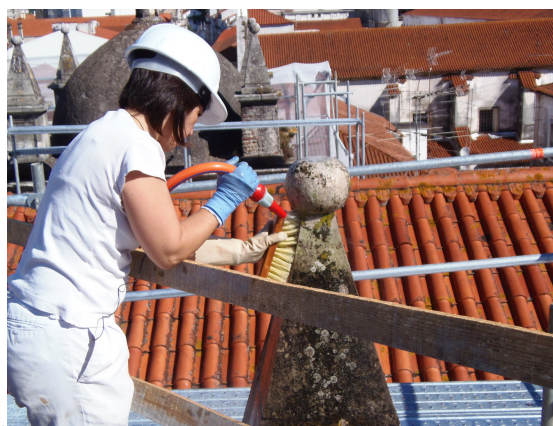
Figura 7.13: Trabalho de limpeza mecânica a baixa pressão na Igreja do Carmo.

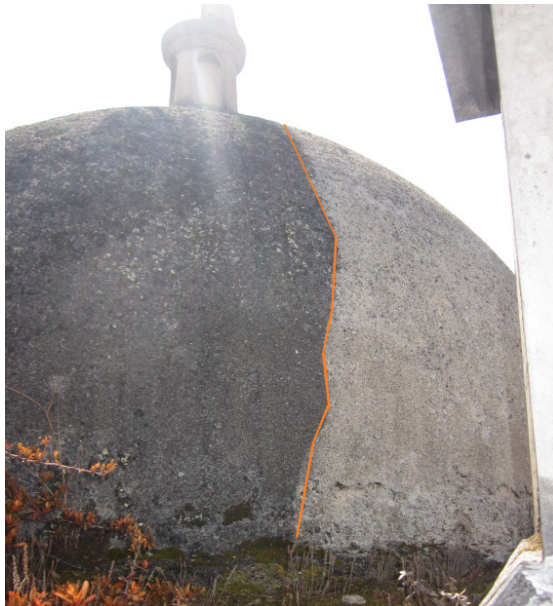
Figura 7.15: Limpeza do extradorso da cúpula da torre sineira da Igreja.

Na parte do extradorso das cúpulas das duas torres sineiras também realizámos a limpeza da mesma forma. Esta limpeza foi antecedida pela aplicação do mesmo biocida de forma a remover qualquer tipo de organismos vivo. As diferenças do extradorso limpo e intacto podem ser demonstradas na Figura 7.15, onde a linha a vermelho delimita a diferença entre a área já limpa da direita e a que está por limpar à esquerda desta.

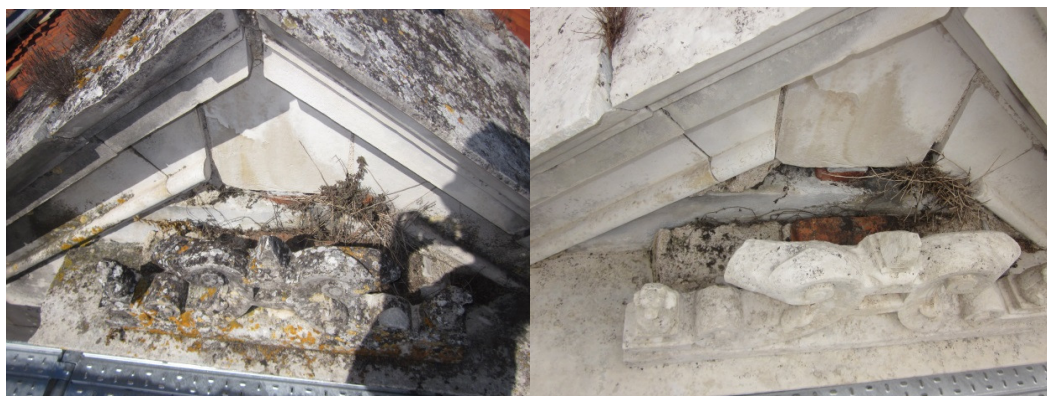
Figura 7.16: Ação de limpeza da zona superior do nicho da Igreja, antes e depois.

Um outro exemplo em que é bem visível da diferença após a ação de limpeza é demonstrado na Figura 7.16, que corresponde ao frontão que delimita a escultura presente na fachada.

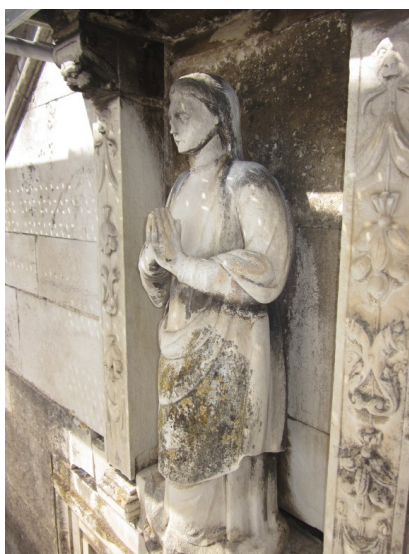
Em certos locais onde existiam crostas negras, a limpeza anteriormente referida não foi suficiente para a remoção total das crostas, como se verifica na Figura 7.17. Neste caso, onde não se conseguiu remover as crostas negras de forma satisfatória, foi pensada outra solução. O uso de compressas deve ser evitado uma vez que a pedra calcária existente se encontrava fragilizada e a adição de químicos à pedra não seria uma ação prudente. Além disso o uso de compressas tem a desvantagem de cada uma destas só poder ser usada uma vez e, por existirem vários locais onde as crostas não saíram com a lavagem mecânica, não se tornaria economicamente viável o uso desta técnica. Este produto depois de usado precisa de ser transportado para locais próprios de tratamento de resíduos, e o seu transporte para o local mais próximo da obra em estudo também seria uma tarefa pouco económica.

Figura 7.17: Resultado da ação de limpeza mecânica e permanência de crostas.

A opção adotada foi a limpeza por micro abrasão com jatos de partículas de sílica, um método de projeção de partículas mais preciso e por isso mais facilmente controlável no que concerne à perda de material pétreo. Este sistema é constituído por um micro jato de 1,5mm de diâmetro, como demonstra na Figura 7.18. Optámos por usar como partícula de projeção a areia de sílica branca. A areia de sílica escolhida foi a FPS 120, farinha portuguesa de sílica, constituída principalmente por quartzo, e mais de 98% de sílica.

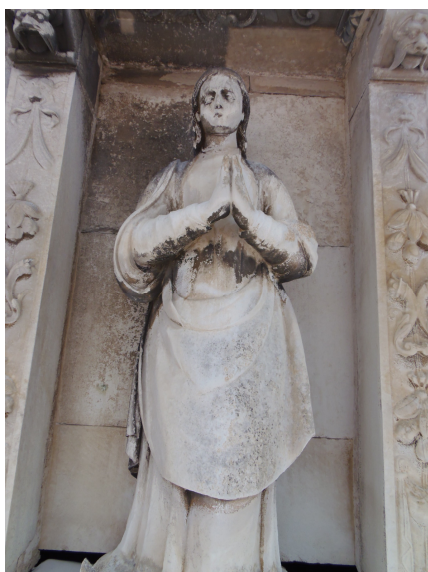
Figura 7.20: Limpeza por micro abrasão apenas do lado direito do nicho.

As diferenças entre o antes e o depois da limpeza por micro abrasão são observáveis na Figura 7.20, onde do lado direito do nicho já se efetuou a limpeza e do lado esquerdo ainda não se procedeu a esta operação. A limpeza por micro abrasão restringiu-se a esta parte do edifício.

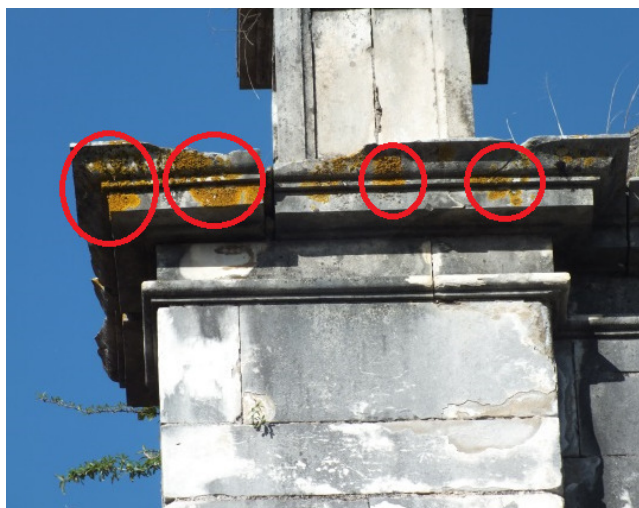
necessário proceder à sua remoção. Na Igreja do Carmo a presença destes organismos é evidente sobretudo nos frisos na zona inferior da Igreja (à cota do arruamento) e na zona superior, nomeadamente nos frisos que delimitam o frontão e as torres sineiras, como se demonstra na Figura 7.21.

Figura 7.21: Presença de líquenes na zona superior da torre sineira da Igreja.

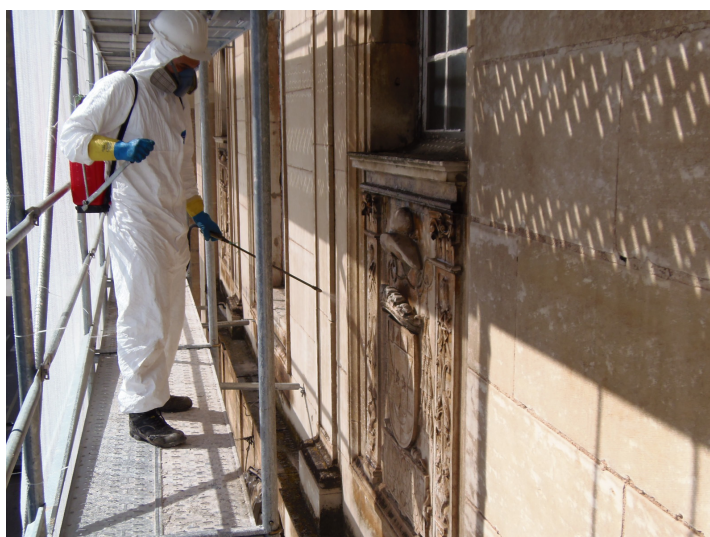
Figura 7.23: Aplicação de biocida na fachada.

Este possui um espectro de atividade alargado, atuando sobre fungos, algas e líquenes, e deve ser aplicado sobre a pedra quando diluído. A solução de biocida a aplicar deverá ser preparada segundo as especificações do fabricante. Posteriormente deve-se preencher um *spray* “*garden-type*” a dois terços da sua capacidade com o biocida, ajustando o bocal ao maior tamanho possível, devendo existir pressão suficiente para que o biocida seja aplicado na superfície a tratar. Deve-se começar pelo topo do local a tratar e movimentar-se lenta e horizontalmente de forma a evitar a mínima escorrência. Após a aplicação do Preventol RI80, e para garantir a sua eficácia, o local de aplicação deve ser lavado com água. Este local deve permanecer intacto pelo menos durante uma semana e depois deve ser esfregado com uma escova de cerdas de modo a retirar a maior quantidade de líquenes e musgos possíveis. O operador deve tomar medidas de proteção, tais como: usar roupa de proteção, luvas e óculos adequados e ainda máscara de proteção para respirar. Estes cuidados foram tidos em conta na aplicação do biocida na Igreja do Carmo, como se demonstra na Figura 7.23 (Ashurst, J. e Dimes, F., 1988;restaurarconservar @ 2014 a).

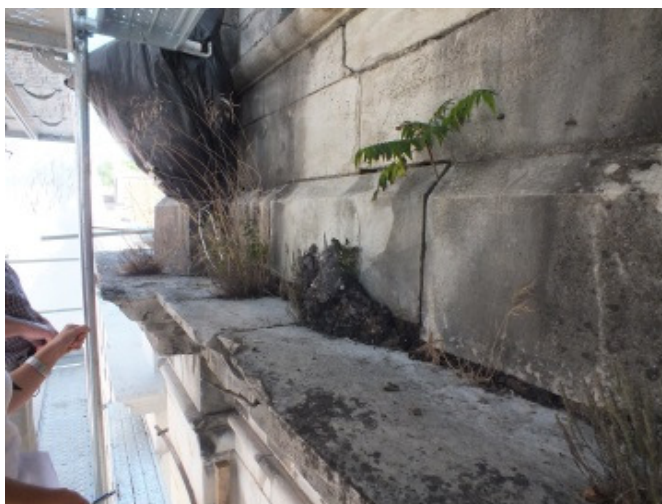
No caso em estudo essa ação das raízes é visível através da Figura 7.24, que mostra o desenvolvimento de raízes de dimensão considerável na junta horizontal da torre sineira do, levando ao deslocamento vertical da pedra que lhe está sobrejacente e ao alargamento da junta onde esta se desenvolveu. A ação bioquímica das plantas tem origem na acidez de certas raízes e nas suas secreções, que têm degradam a pedra. As raízes contribuem para formação de caminhos preferenciais de circulação de água e de ar. Elas adicionam dióxido de carbono ao solo, ao ar e à água, aumentando a produção de ácido carbónico que diminui o pH da água. Esta diminuição do pH da água leva ao aumento do poder de dissolução dos minerais (Ashurst, J. e Dimes, F., 1988; Mishra, A. et al, 1995).

Figura 7.24: Desenvolvimento de plantas na zona superior da torre sineira.

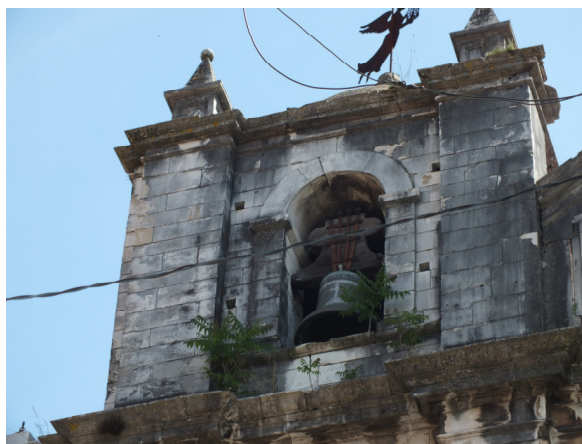
Figura 7.25: Plantas existentes na torre sineira do lado Oeste da Igreja.

Deve-se aplicar este herbicida nas folhas das plantas existentes, envolvê-las em sacos de plástico preto para evitar a fotossíntese e evitar que este herbicida se dissipe no ar, uma vez que é prejudicial para a saúde humana. Este procedimento é demonstrado na Figura 7.25 e Figura 7.26 , referentes à existência e ao tratamento das plantas na torre sineira a Oeste. Neste tipo de tratamento a planta deve permanecer tapada durante algumas semanas.

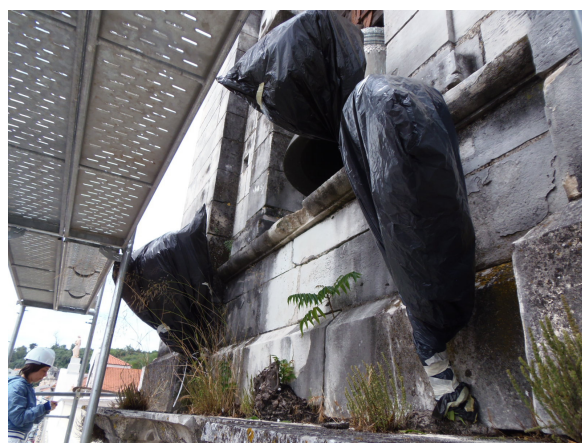
Figura 7.26: Tratamentos de plantas com herbicida.

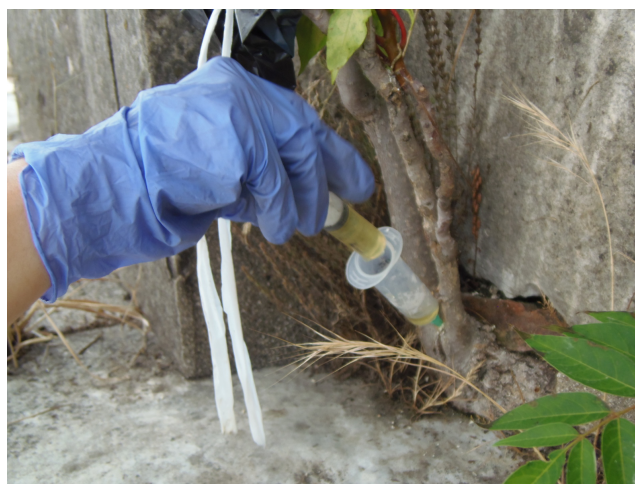
Figura 7.27: Introdução de seringas com herbicida no interior das raízes.

Nas raízes mais fortes recorreremos ao uso de seringas que continham *Roundup Ultra* e foram espetadas nas raízes por forma a atuar em maior profundidade, como se demonstra na Figura 7.27.

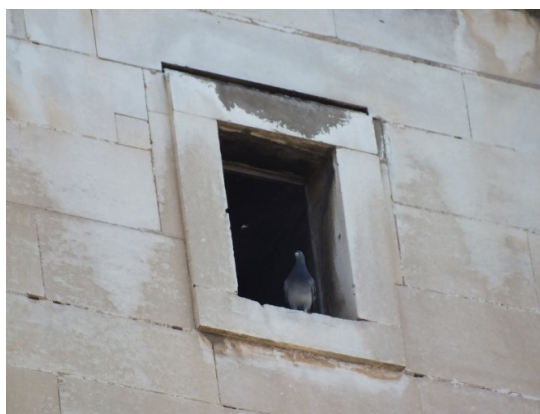
A ação de aves sobre os monumentos resulta num conjunto de ações que prejudicam a as fachadas e são uma constante em todos os monumentos nacionais. A sua ação erosiva passa pela ação dos seus bicos e patas, até à acumulação de detritos, restos de animais mortos, comida e ainda a produtos da sua ação de nidificação que se acumulam nas superfícies horizontais das fachadas, cornijas e nichos. Estas acumulações associadas à fraca pendente das superfícies são responsáveis pela permanência da água das chuvas sobre estas. Uma vez que são ricas em fosfatos, nitratos e sulfatos, originam soluções salinas que penetram no interior da pedra por capilaridade ou pela existência de juntas abertas. Com a penetração destas soluções irão ocorrer fenómenos como a desagregação granular, formação de plaquetas, e eflorescências. Na Igreja de Nossa Senhora do Carmo a permanência de pombos é visível como demonstra a Figura 7.28. A sua permanência é mais visível nas superfícies horizontais da fachada, janelas, e no interior das capelas sineiras, onde se acumulam às dezenas. Estas zonas não se encontram protegidas contra a entrada de aves, contribuindo para deterioração do interior e exterior (Ashurst, J. e Dimes, F., 1988 ;Begonha, A. et al, 2012).

Figura 7.28: Permanência de aves na Igreja.

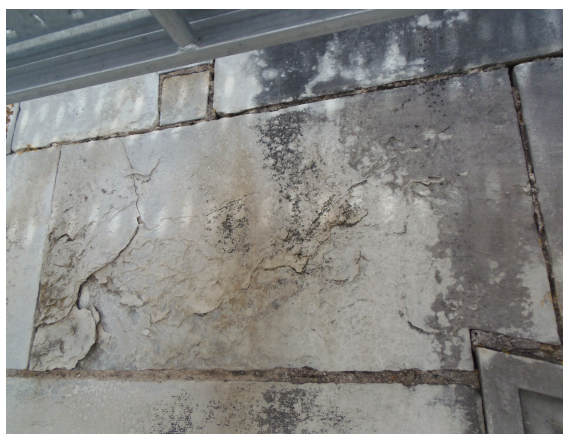
No contexto da presente dissertação a fachada em estudo não apresenta casos marcantes de necessidade de consolidação, verificando-se apenas em locais de pequena dimensão na fachada. Na Igreja do Carmo, a pedra em estudo apresenta os poros muito fechados, o que torna o processo de consolidação difícil devido à dificuldade do consolidante alcançar o interior dos poros da pedra. A consolidação na Igreja restringiu-se a locais onde existia delaminação e o perigo de entrada de água, como no caso da Figura 7.29.

Figura 7.29: Delaminação localizada na fachada com necessidade de consolidação.

Nestes casos criámos pontos de colagem, utilizando uma resina epoxídica, de forma a “colar” as placas que se encontravam mais desagregadas, impedido a entrada de água através delas. A resina epoxídica utilizada foi a EP 2101. Este material é um adesivo epoxídico de ação rápida, com excelentes propriedades mecânicas e de fácil aplicação. À resina EP-2101 foi adicionado o endurecedor K-122 que, como o nome indica, vai endurecer a resina. O suporte onde a resina vai ser aplicada deve estar limpo. No caso em estudo o suporte onde se aplicou a resina EP-2101 foi limpo e removida toda a sujidade como se verifica na Figura 7.30.

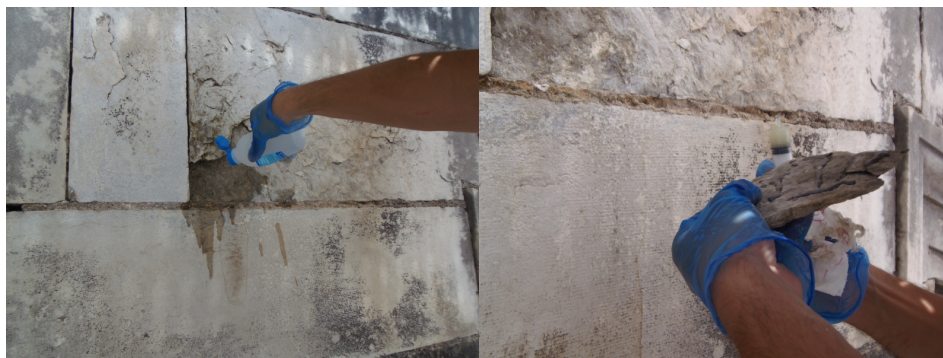
Figura 7.30: Execução de consolidação por colagem.

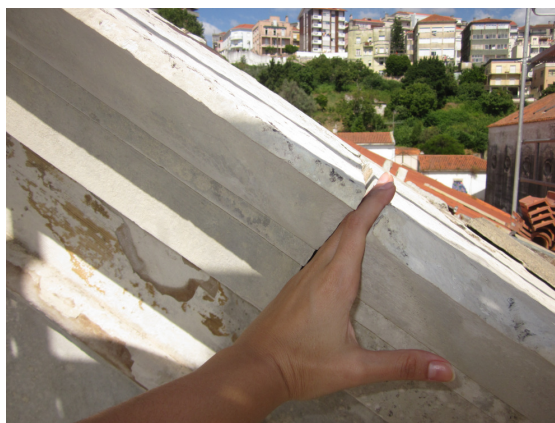
Na fachada da Igreja do Carmo, em Coimbra, existem várias juntas completamente abertas como se demonstra na Figura 7.39.

Figura 7.39: Junta aberta com grande expressão localizada no frontão da Igreja.

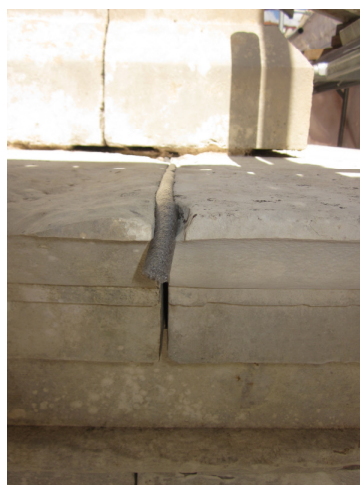
Figura 7.42: Proteção provisória de juntas abertas.

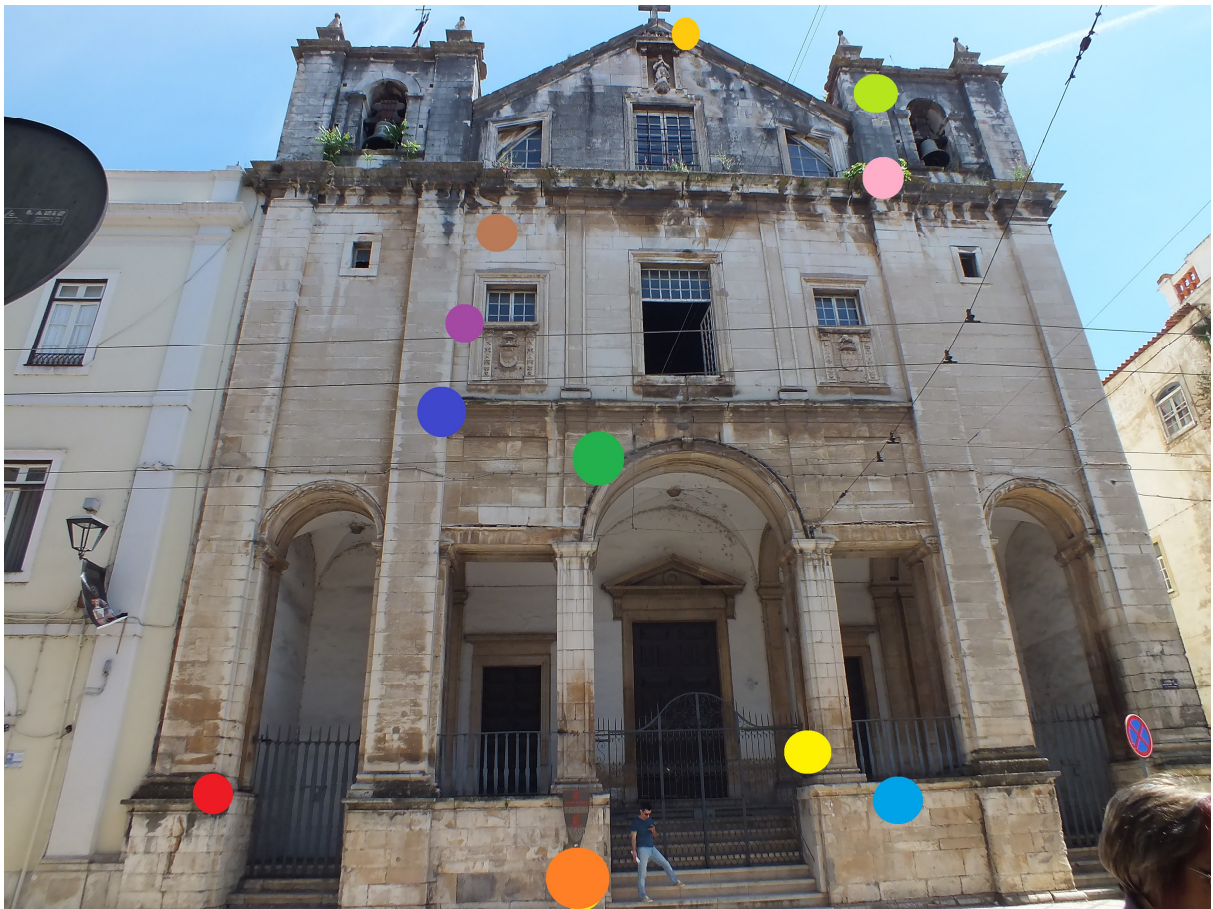
Figura A-1: Fachada da Igreja do Carmo antes de intervenção.

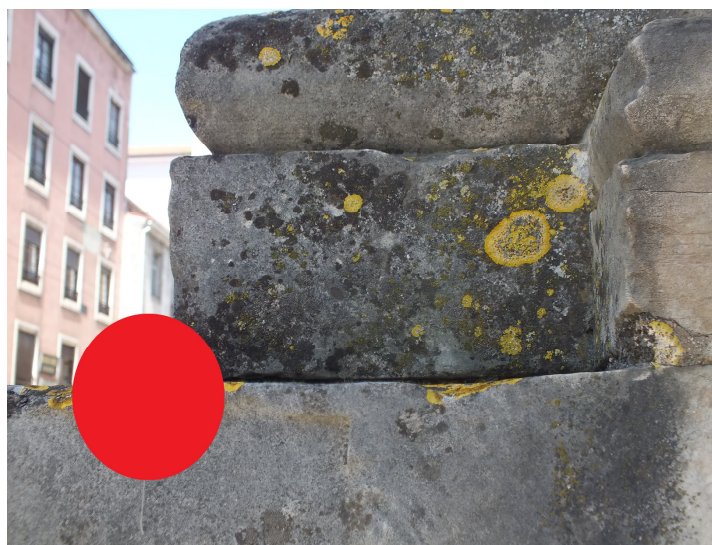
Figura A-2: Líquenes.

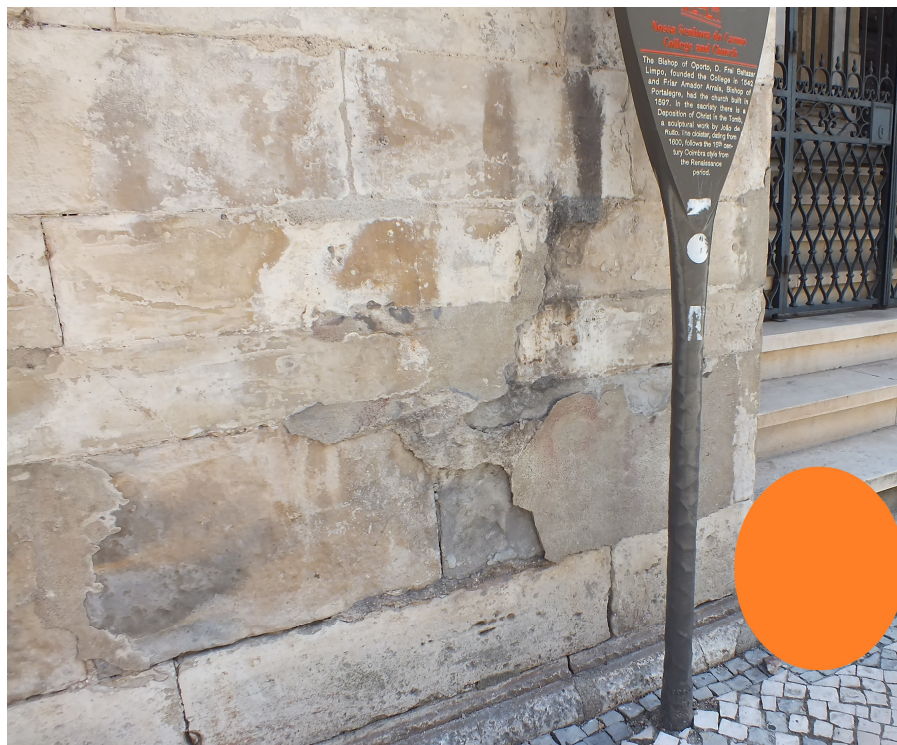
Figura A-3: Utilização de argamassas cimentícias.

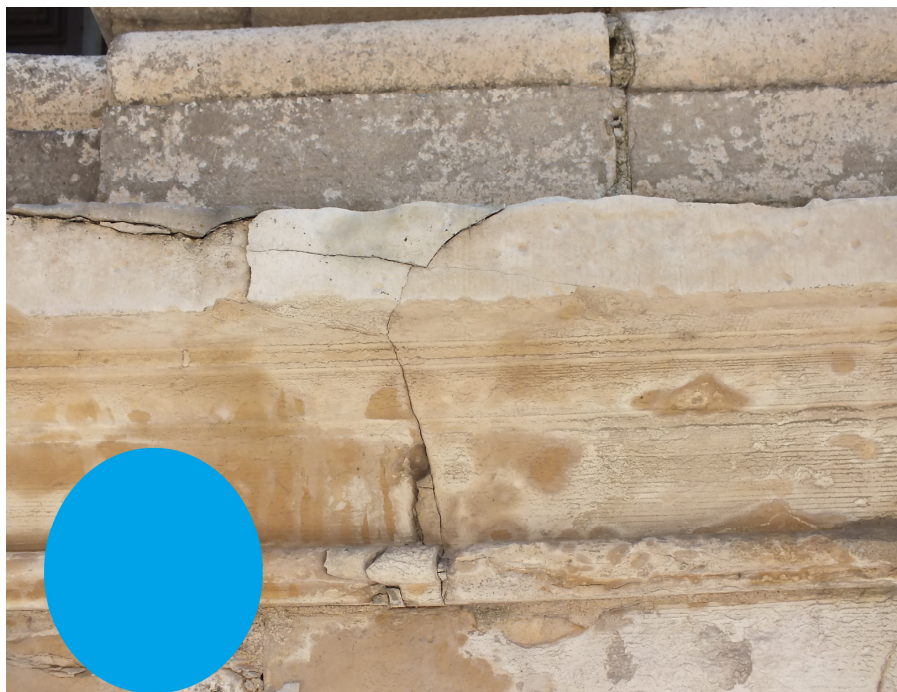
Figura A-4: Fissura.

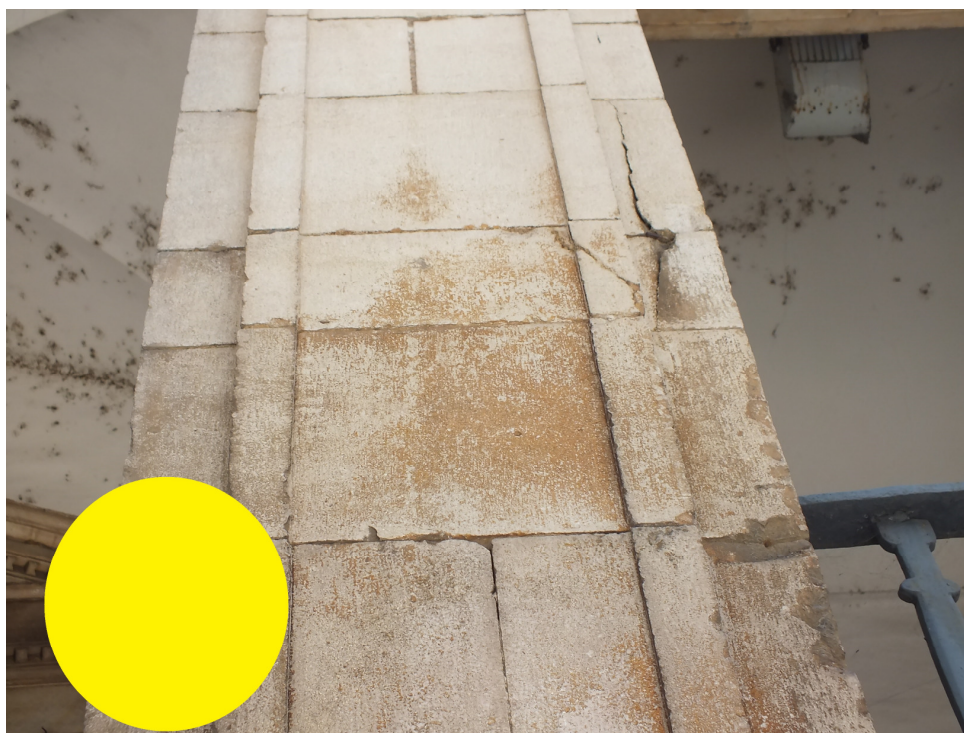
Figura A.5: Pátina e rutura pontual.

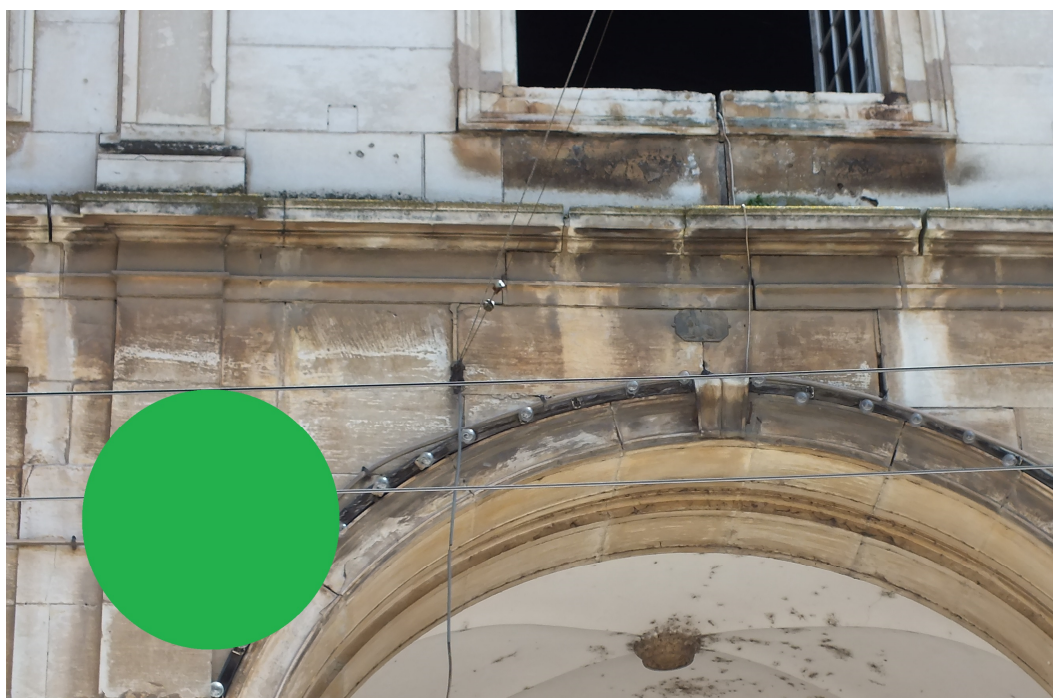
Figura A.6: Crostas negras e pátina.

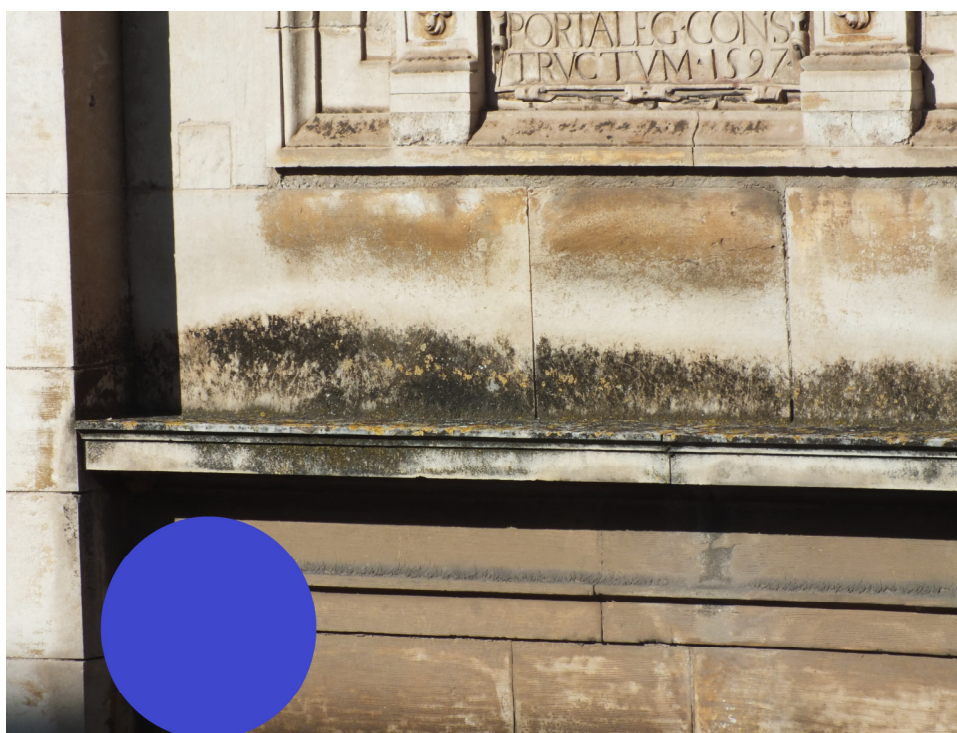
Figura A.7: Colonização biológica.

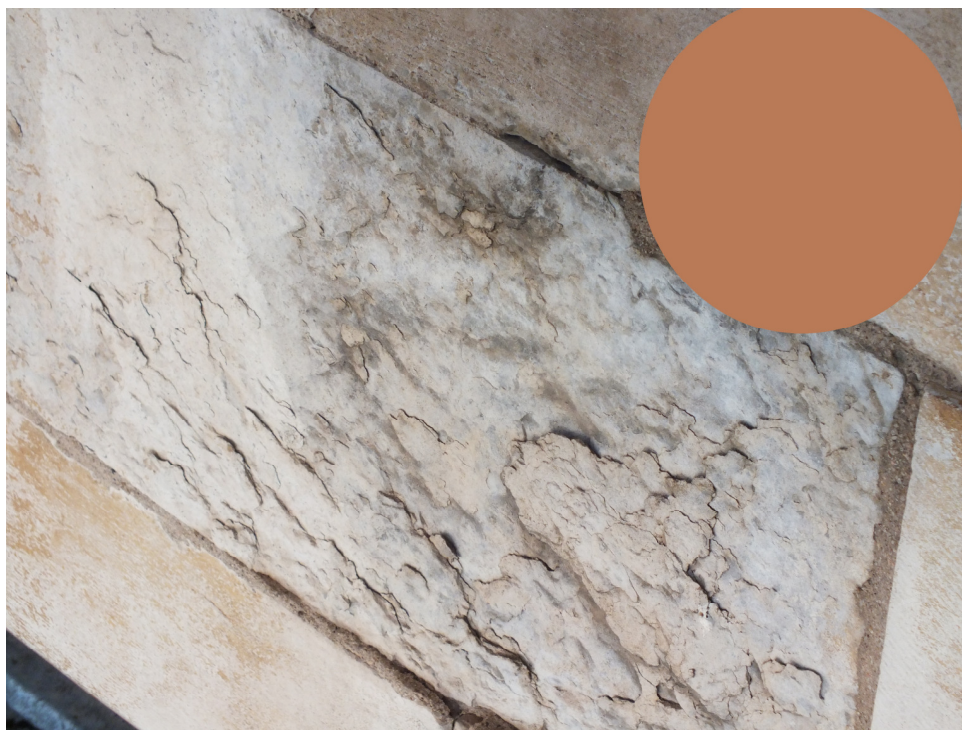
Figura A.8: Delaminação.

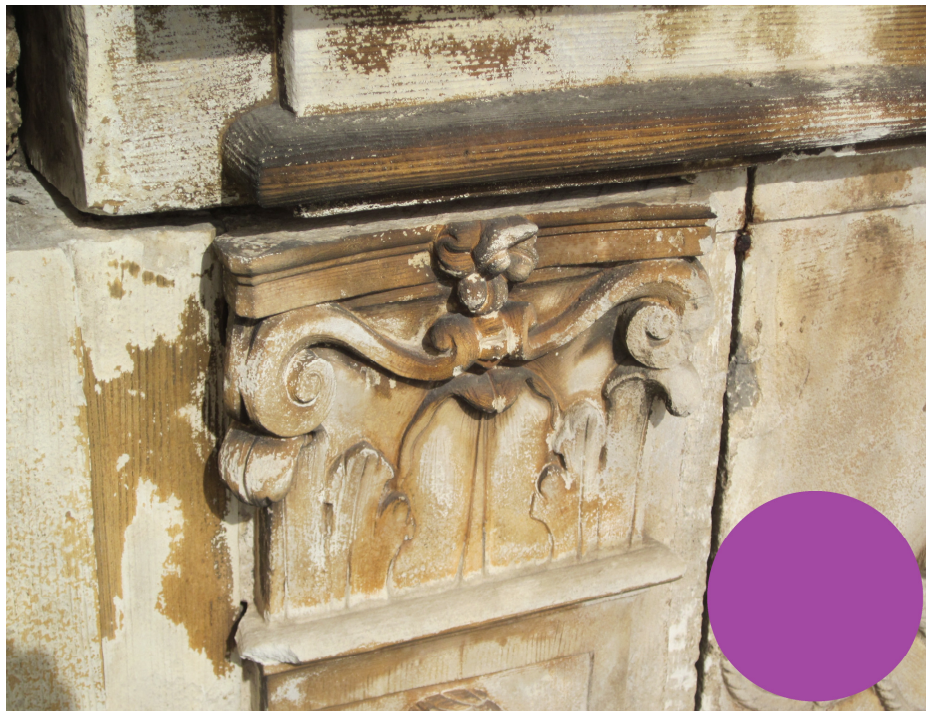
Figura A.9: Crosta negra e pátina.

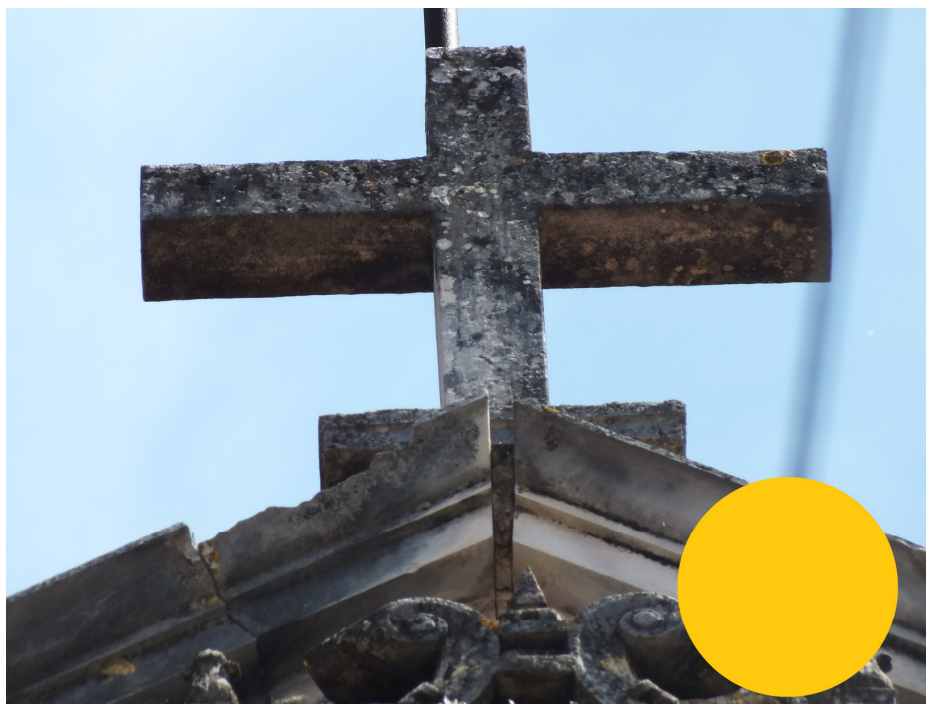
Figura A.10: Colonização biológica e junta aberta.

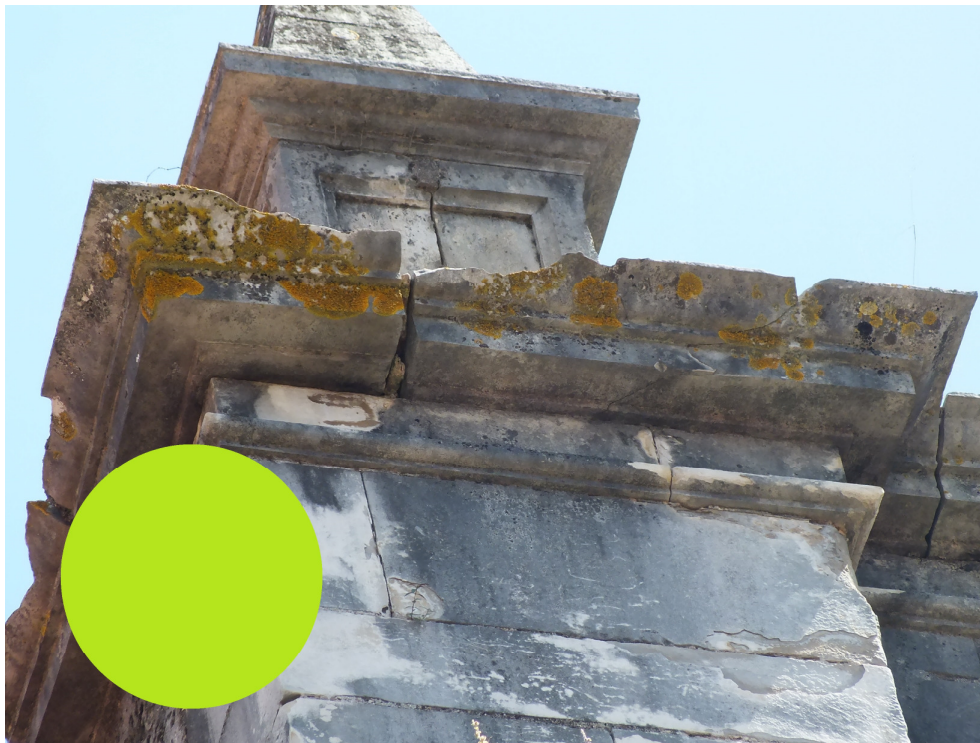
Figura A.11: Líquenes e perda de material.

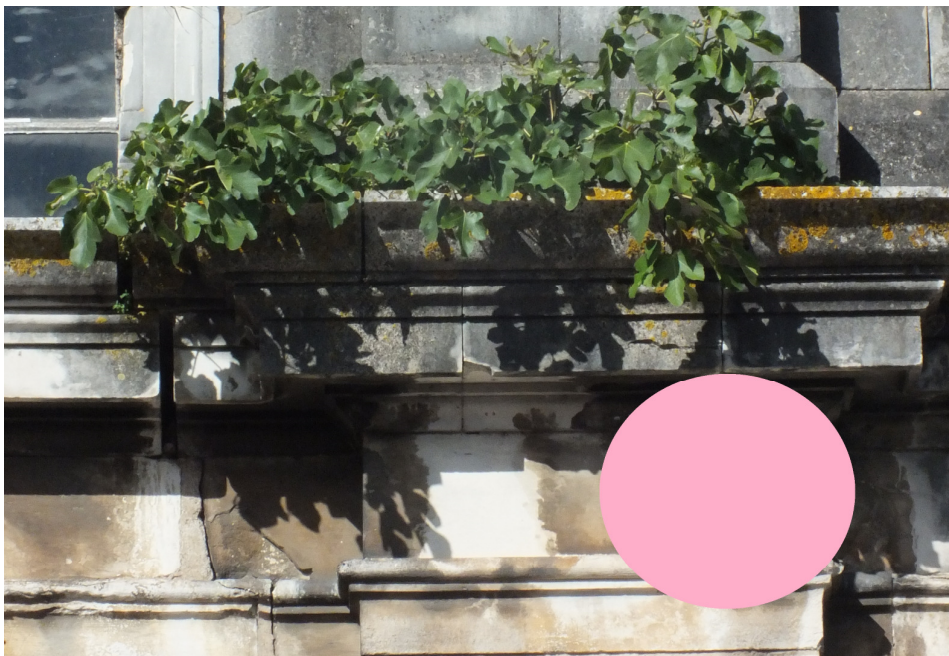
Figura A.12: Líquenes e plantas superiores.

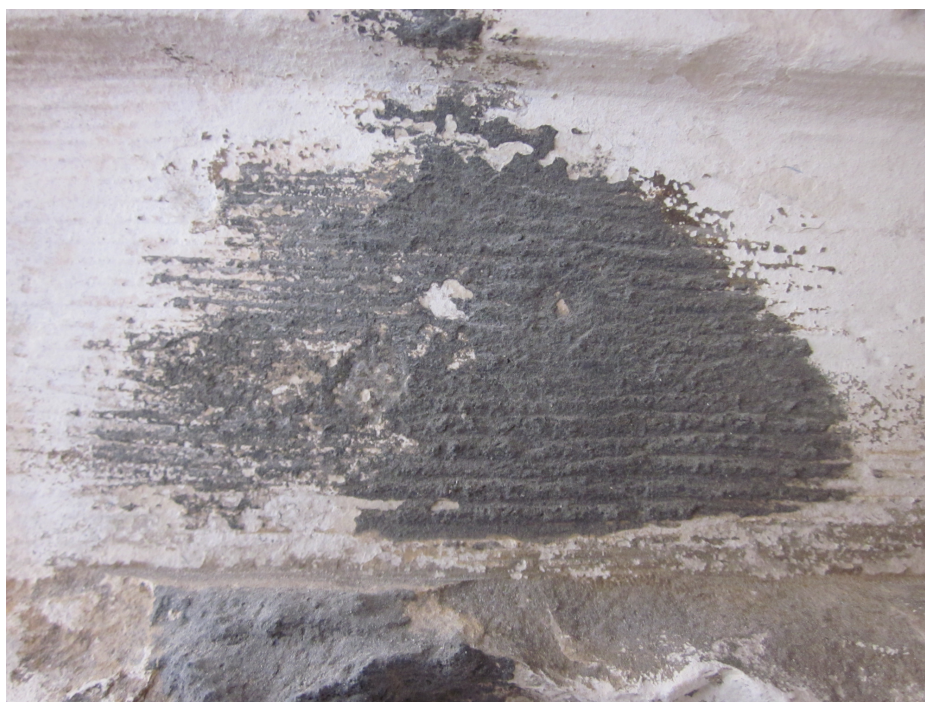
Figura B.1: Crosta negra.

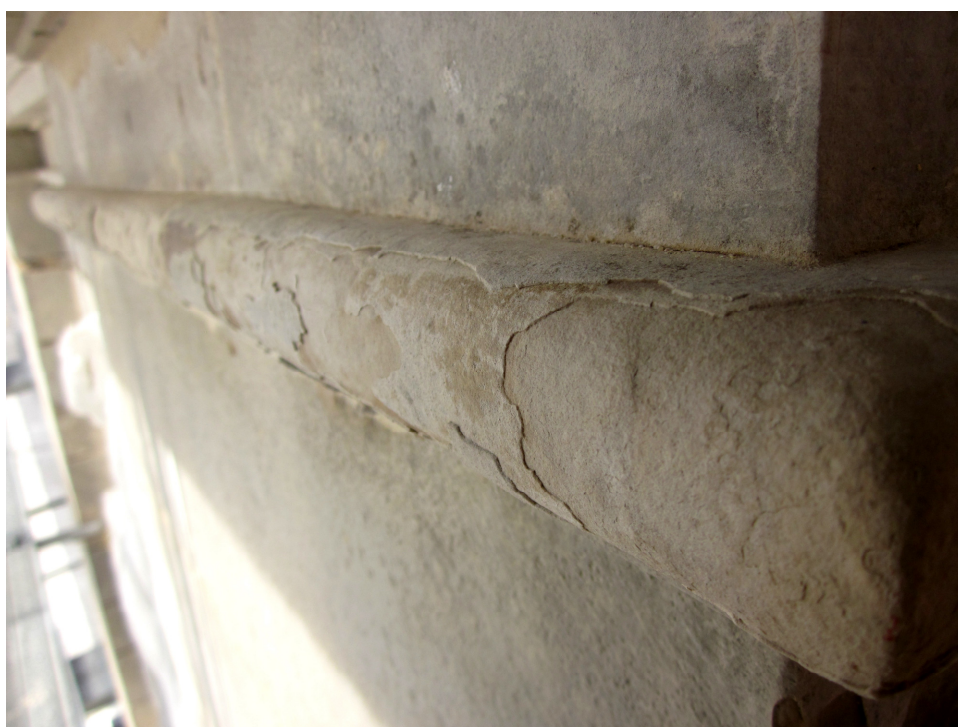
Figura B.2: Destacamento

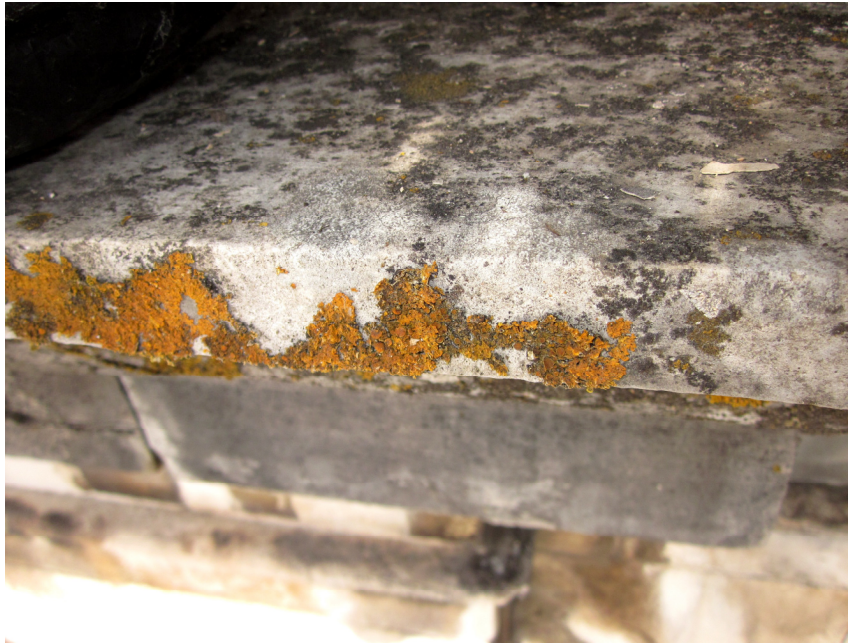
Figura B.3: Líquenes

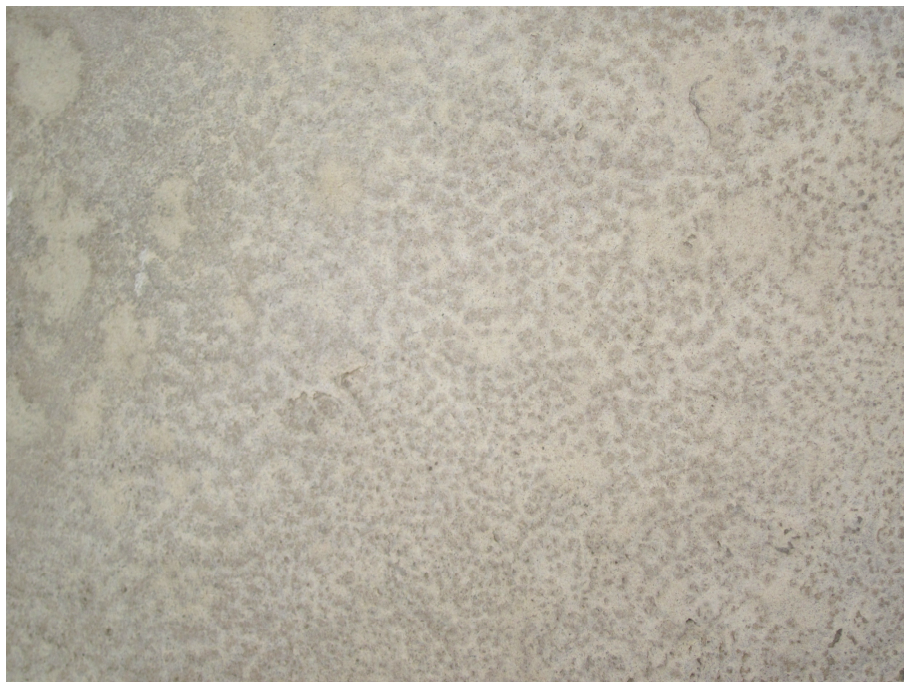
Figura B.4: Pitting/ picamento.

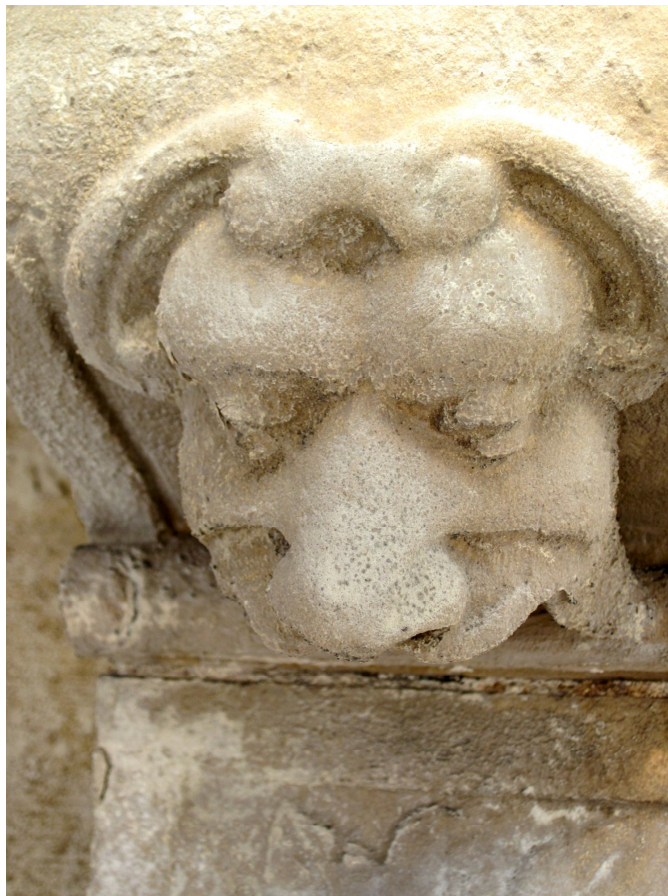
Figura B.5: Desintegração granular/ pulverização.
