Técnicas de Reabilitação, Conservação e Restauro em Paramentos de Alvenaria de Pedra – Aplicação ao Alçado Principal da Igreja do Carmo de Coimbra.

Dissertação apresentada para a obtenção do grau de Mestre em Engenharia Civil na Especialidade de Construções

Coimbra, Outubro, 2014

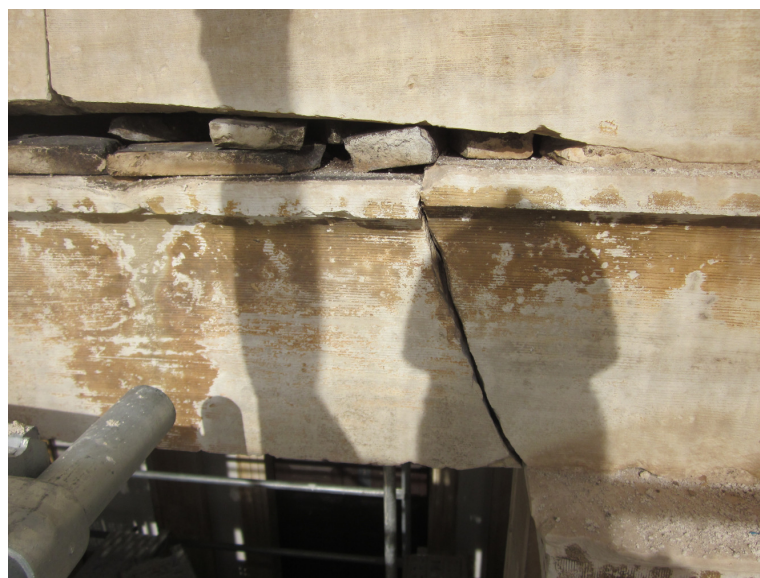
Figura B.6: Fratura.

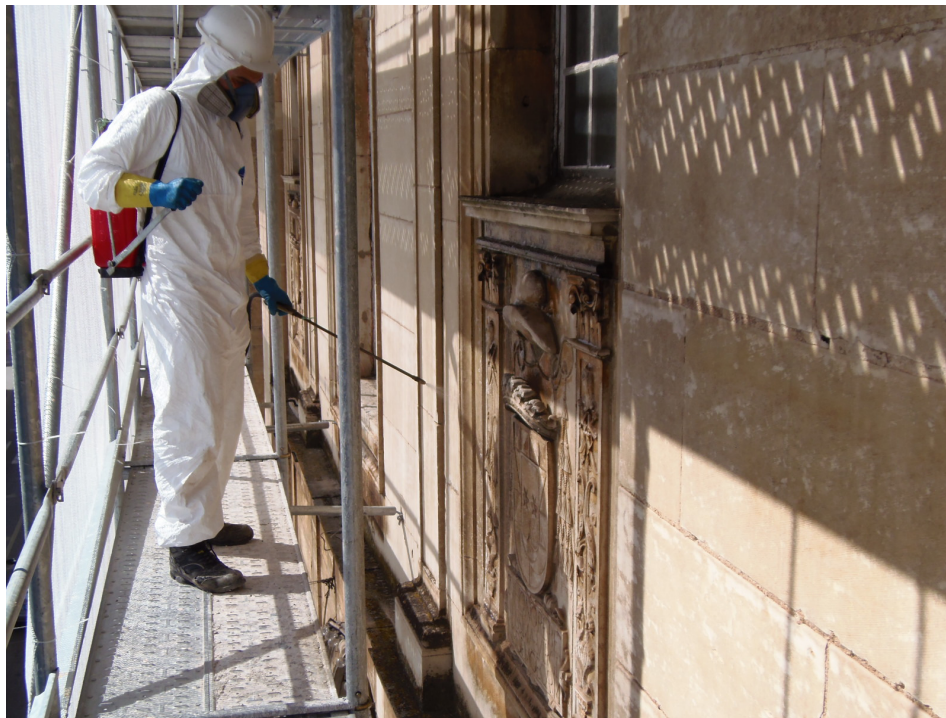
Figura C-1: Aplicação do biocida.(fornecida por equipa de restauro).

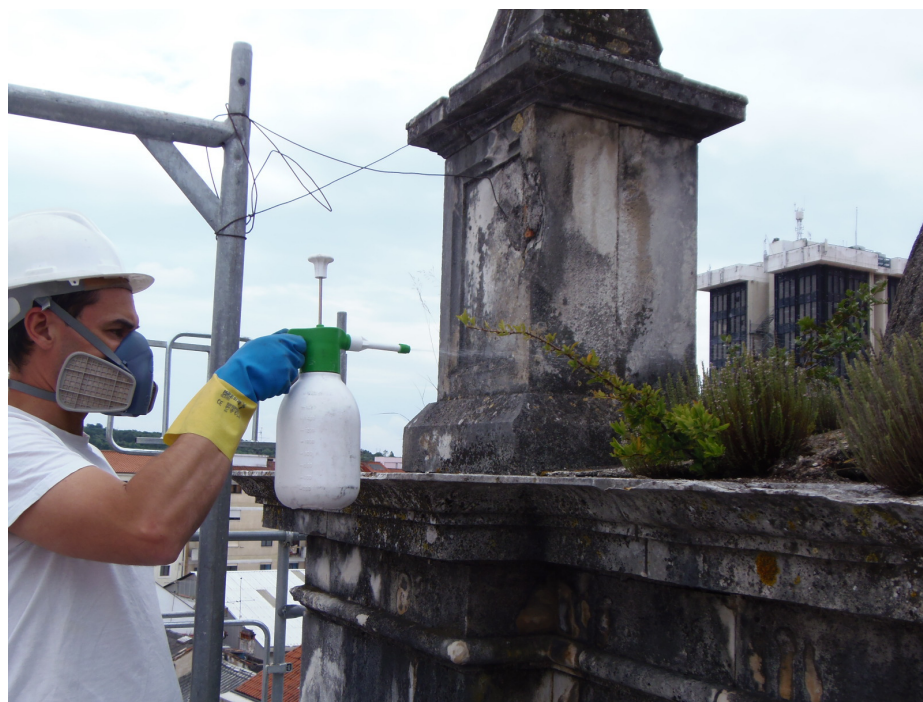
Figura C-2: Aplicação do herbicida. (fornecida por equipa de restauro).

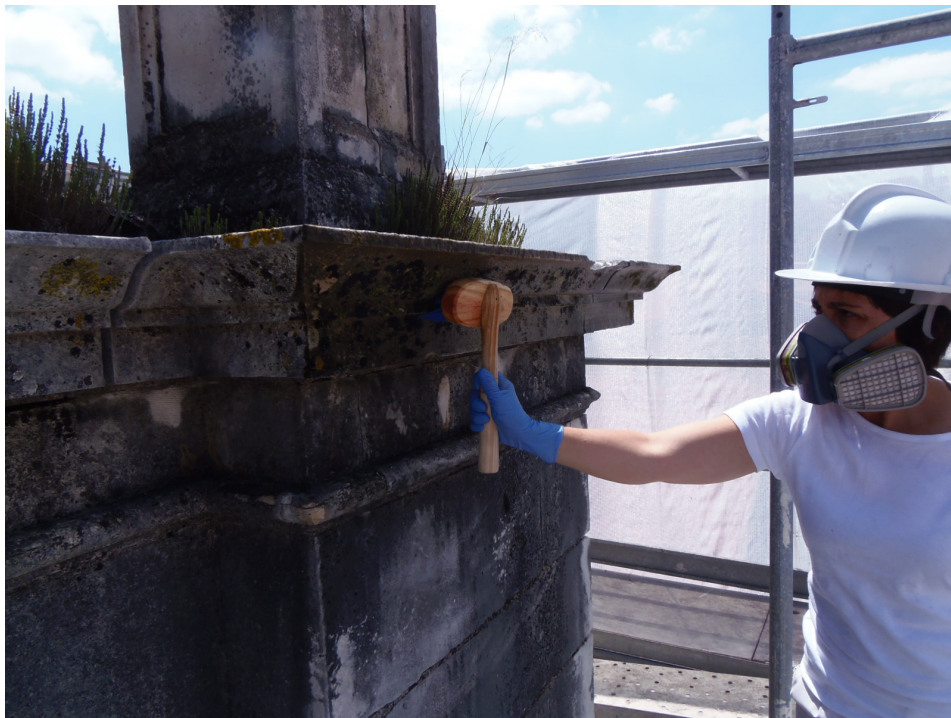
Figura C-3: Limpeza após aplicação de biocida. (fornecida por equipa de restauro).

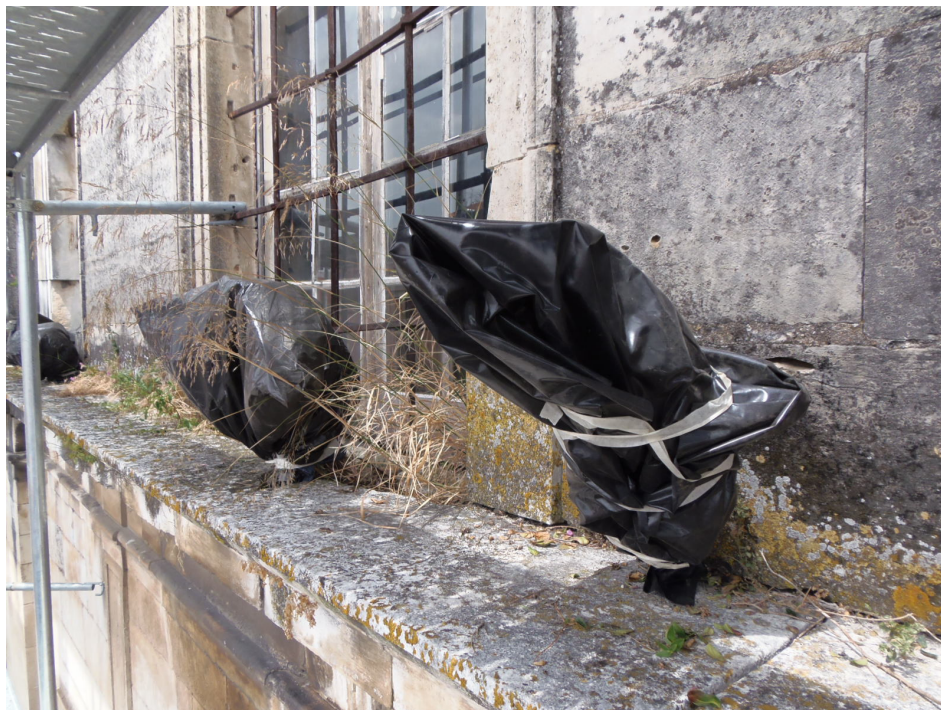
Figura C-4: Proteção de plantas tratadas com herbicida.

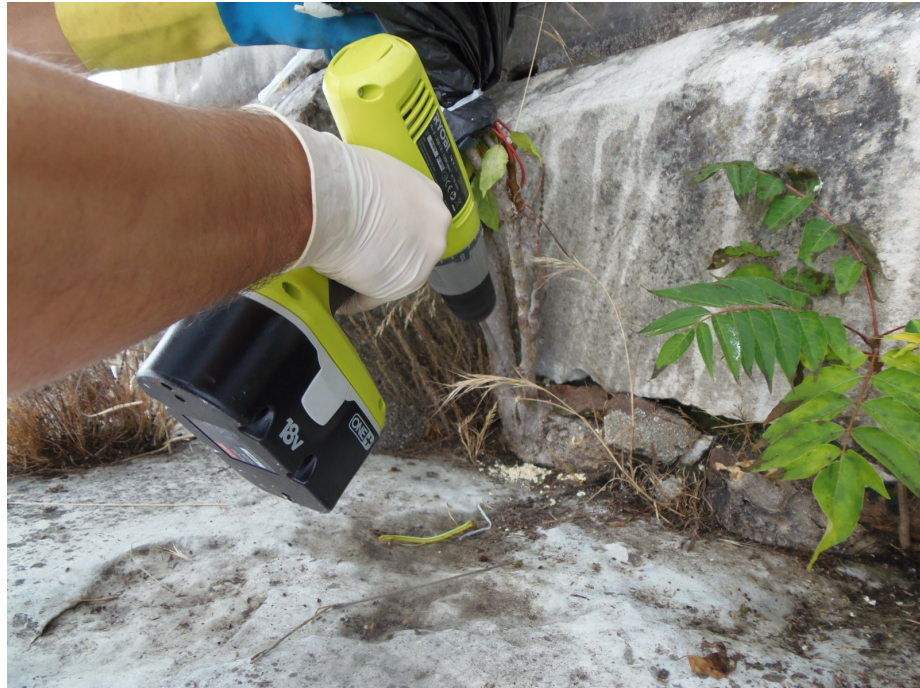
Figura C-5: Perfuração das raízes de plantas superiores. (fornecida por equipa de restauro).

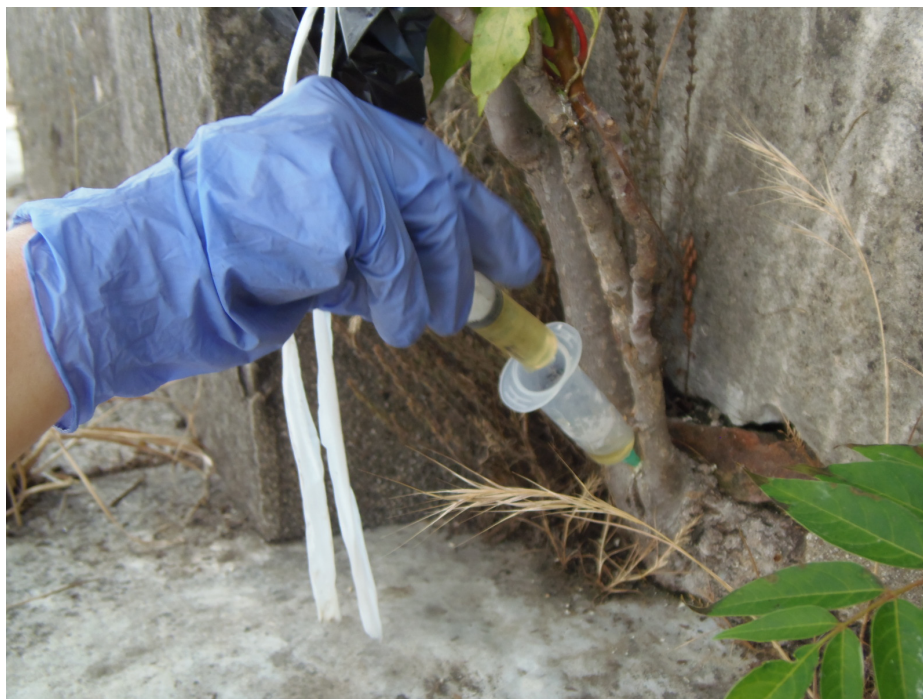
Figura C-6: Aplicação de herbicida através de injeção de seringas. (fornecida por equipa de restauro).

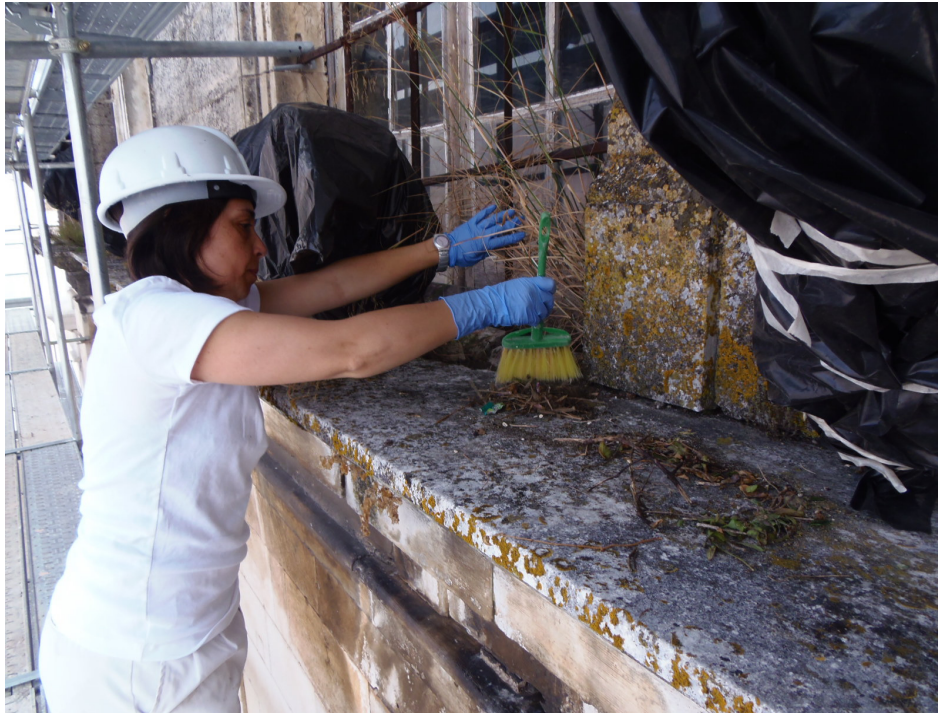
Figura C-7: Limpeza de sujidade depositada nas superfícies horizontais. (fornecida por equipa de restauro).

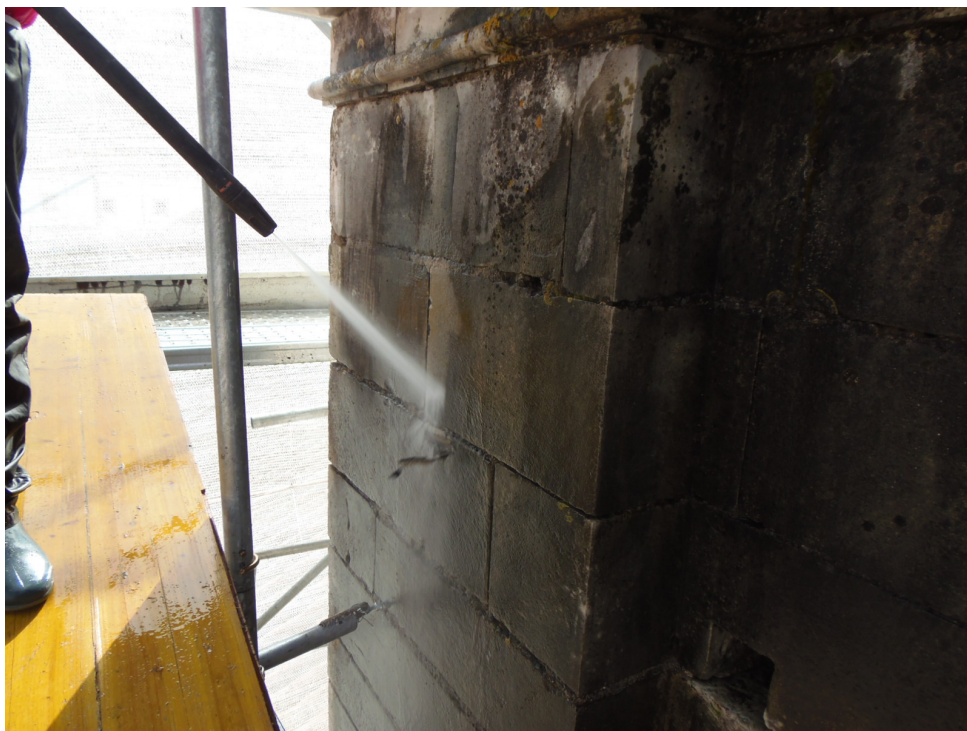
Figura C-8: Limpeza da fachada. (fornecida por equipa de restauro).

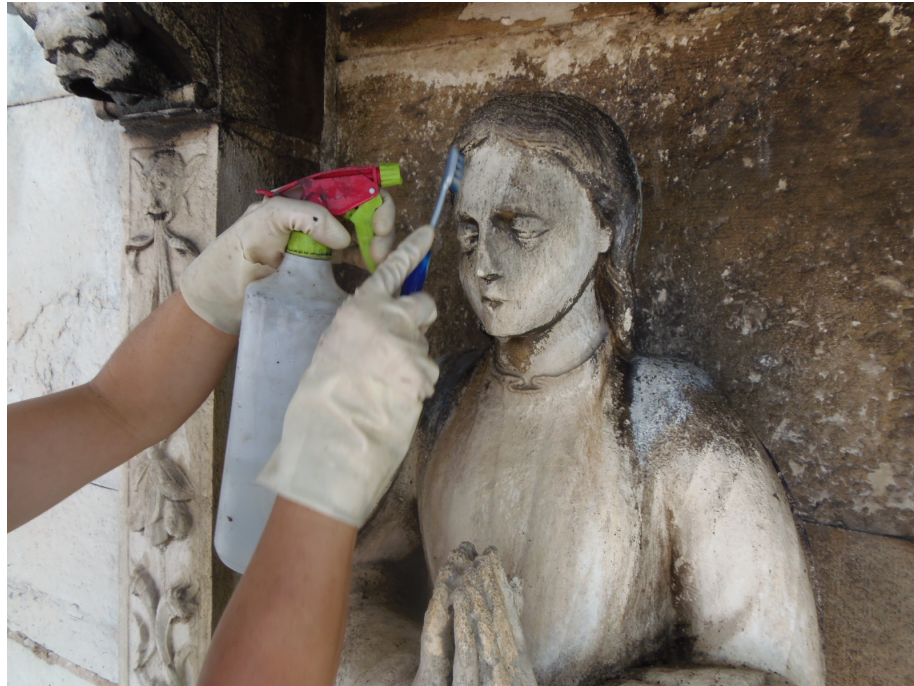
Figura C-9: Limpeza manual. (fornecida por equipa de restauro).

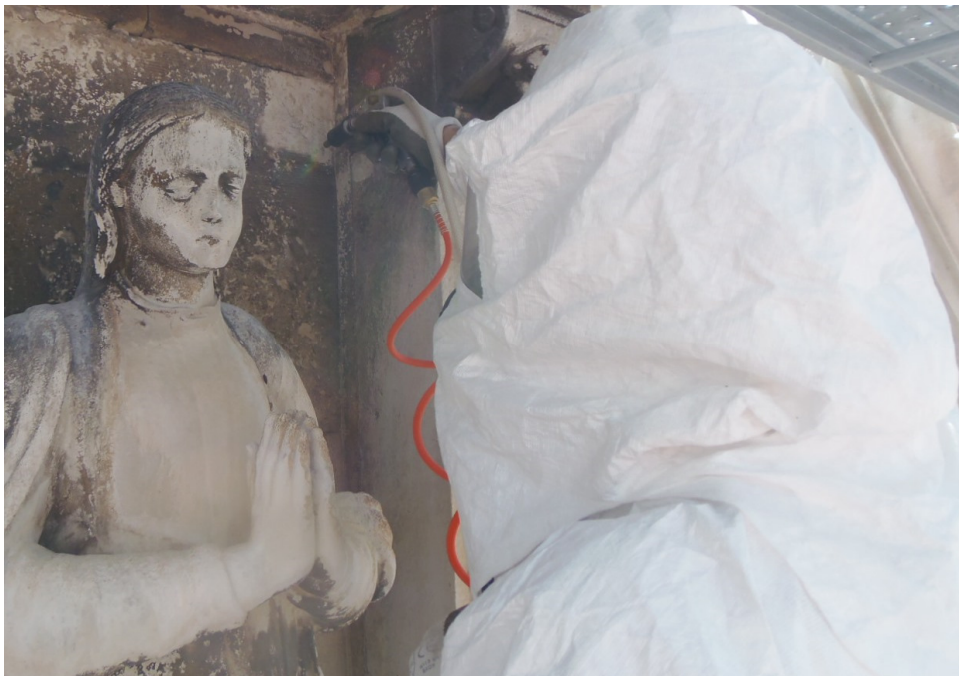
Figura C-10: Limpeza por micro-abrasão. (fornecida por equipa de restauro).

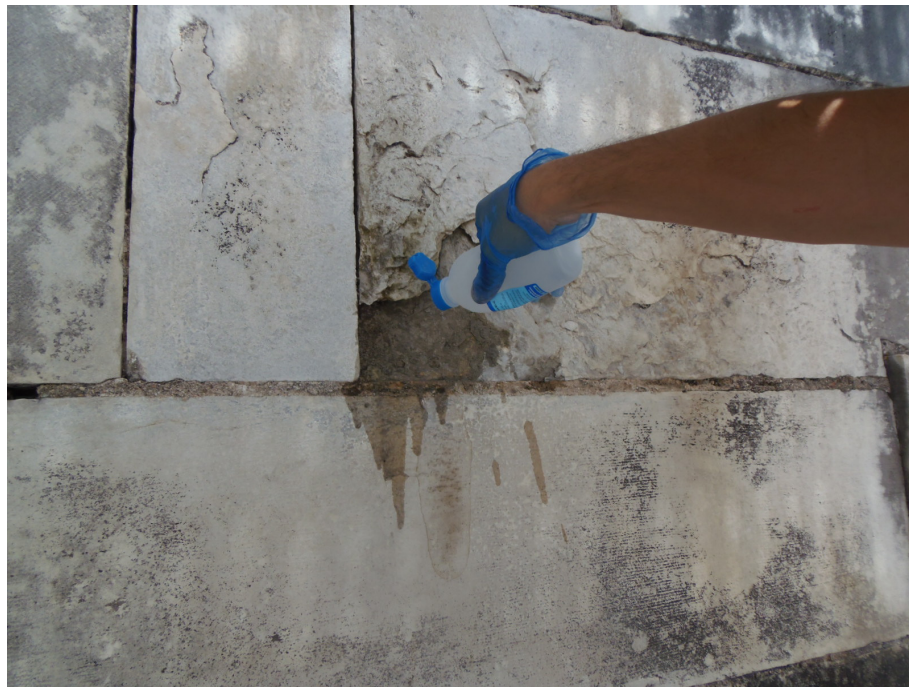
Figura C-11: Limpeza do suporte para a consolidação. (fornecida por equipa de restauro).

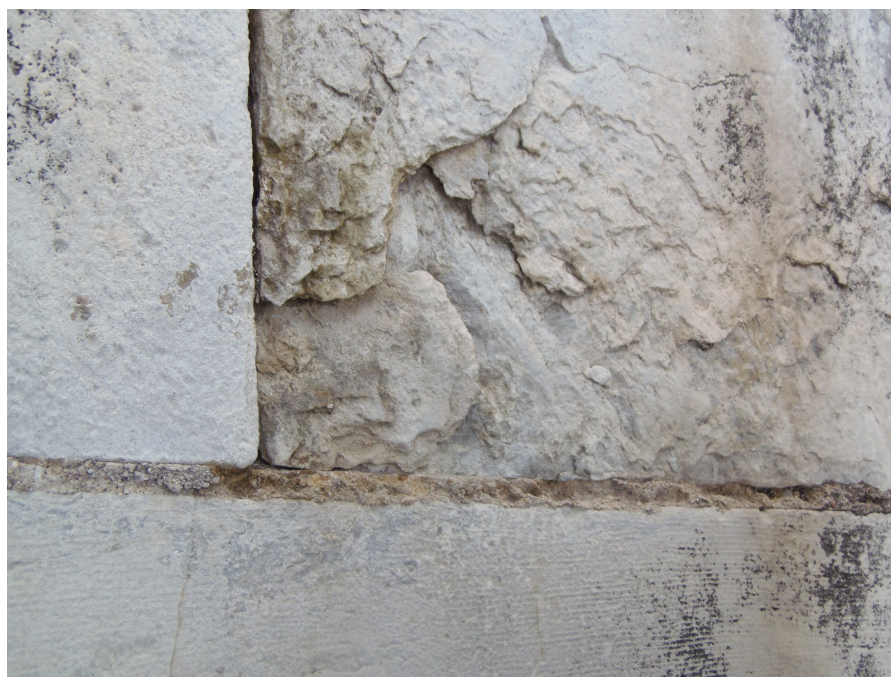
Figura C-12: Resultado final da consolidação. (fornecida por equipa de restauro).

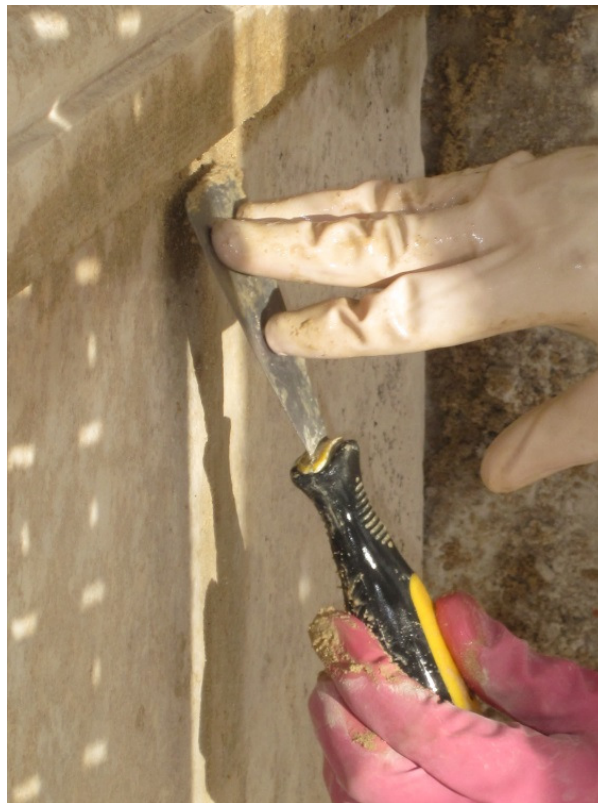
Figura C-13: Refechamento de juntas com argamassa.

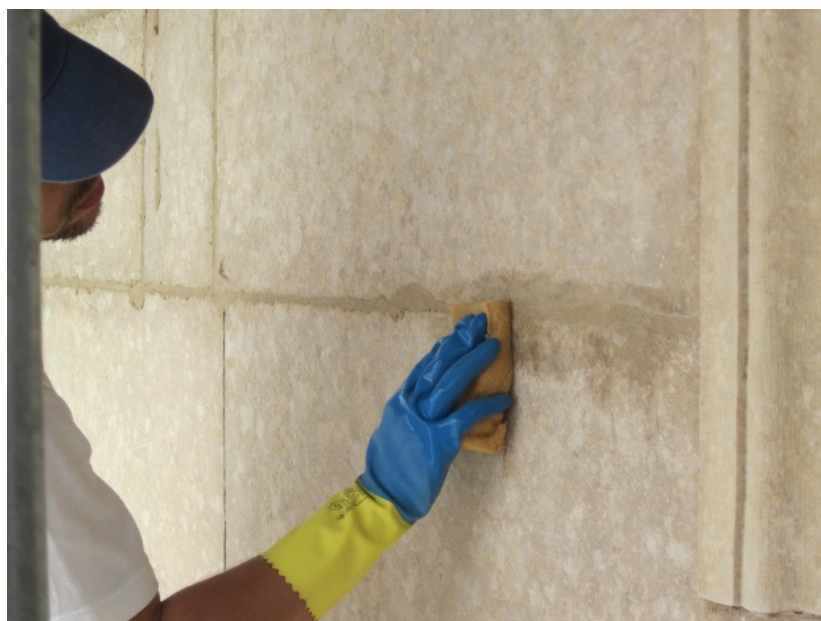
Figura C.14: Humedecimento de juntas após colocação de argamassa.
