# PLANO DIRETOR PARA A QUINTA DE ALMIARA

## MASTER PLAN FOR QUINTA DE ALMIARA

Dissertação de Mestrado em Reabilitação de Edifícios, na área de Especialização em Reabilitação Não Estrutural,  
orientada pelo Professor Doutor Rui Pedro Mexia Lobo

Coimbra, 20 de Março de 2017

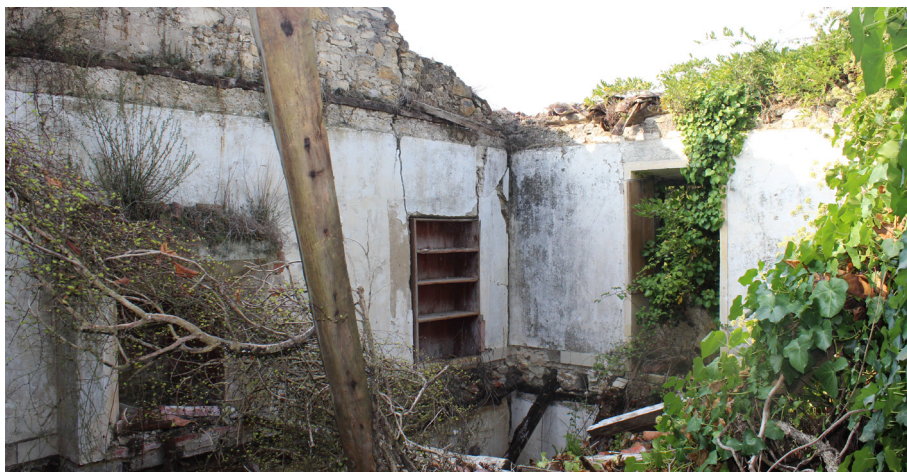
Figura 3.2 – Antiga sala na imediação do coro-alto, atualmente em ruína

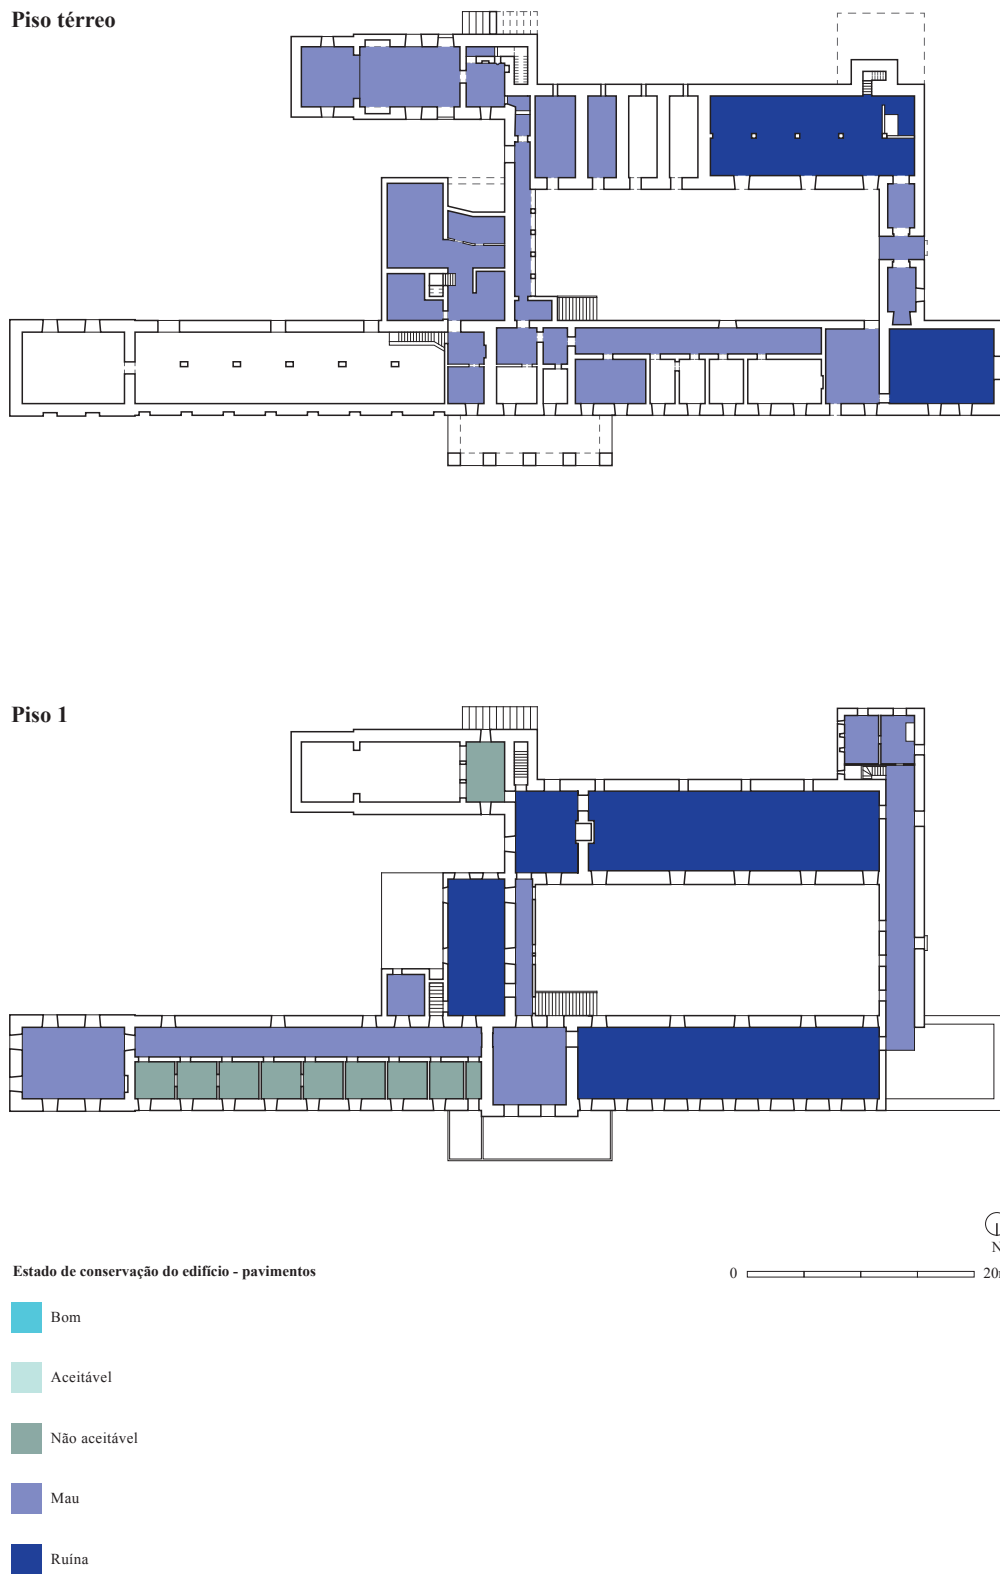
Figura 3.20 – Mapa do estado de conservação do edifício - pavimentos

estrutura abobadada subjacente – a da adega. Nos quartos, o pavimento em madeira revela, acima de tudo, o desgaste do material pelo seu envelhecimento. Não obstante, as paredes de tabique que separam estes compartimentos apresentam, com frequência, fissurações à superfície do seu acabamento, anotando-se uma fenda mais profunda, vertical, na imediação do contacto de uma destas paredes divisórias com a parede mestra da fachada norte. No corredor, a abóbada do tecto em tijolo rebocado apresenta, no ponto máximo do ‘arco’ que define, uma fissura longitudinal em quase todo o seu comprimento, que pode dever-se, entre outras causas possíveis, ao deslocamento de um dos apoios para o exterior, ou ao peso que a cobertura possa exercer sobre a abóbada e, nesse caso, acrescentando-se ao peso da própria abóbada.

No volume longitudinal dianteiro, é provável que a extensão poente do piso térreo mantenha a maioria das suas características, desde a estrutura sobrejacente em abóbada de tijolo rebocado, aos compartimentos onde se inseriam os antigos serviços da Quinta de Almiara. Contudo, não tendo sido possível o acesso a essa área nas visitas realizadas, o presente trabalho não tem fundamento para caracterizar o estado de conservação daqueles espaços, à exceção da divisão a poente que faz a passagem direta da área anterior ao alçado principal para o pátio interno posterior, de entrada no edifício. Este espaço tem o seu pavimento em betonilha, e revela um tecto com duas abóbadas de aresta em tijolo rebocado.

Tanto estas como as paredes da divisão revelam várias fissuras de maior e menor espessura, bem como o destacamento generalizado do reboco. Encontra-se ainda, neste compartimento, a já mencionada pequena manjedoura, em tijolo e betão, claramente concebida num período relativamente recente.

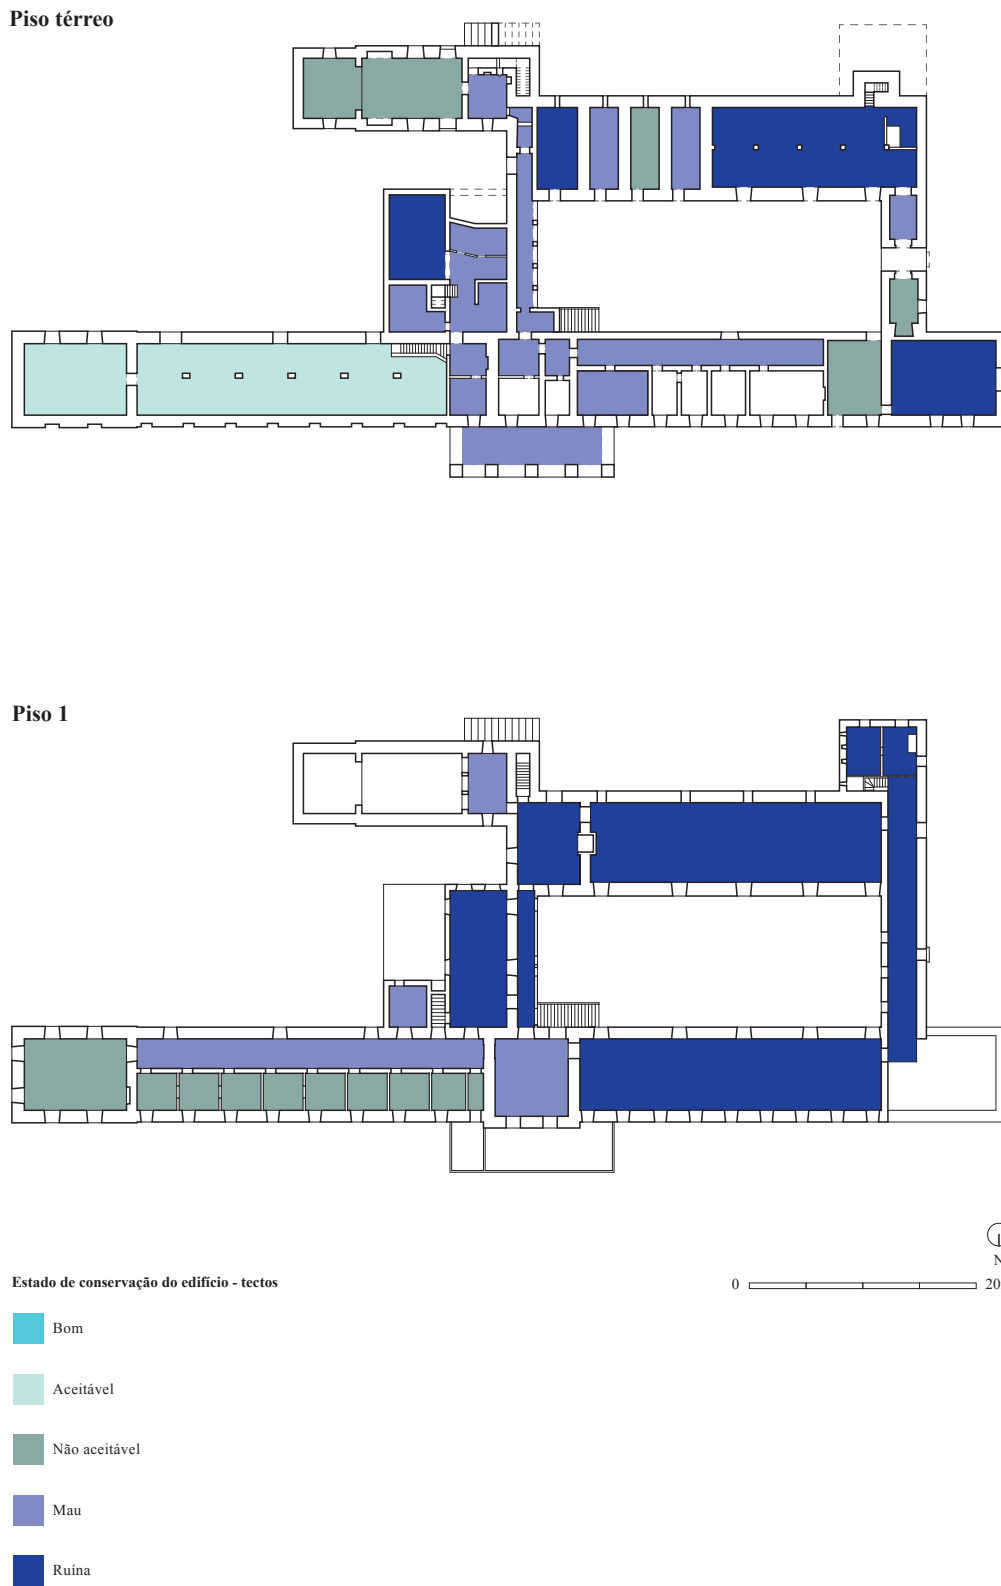
Figura 3.21 – Mapa do estado de conservação do edifício - tectos

Os restantes espaços do edifício não viabilizam a descrição objetiva do estado de conservação de muitos dos seus elementos, pelas razões já mencionadas, relativas à sua inacessibilidade. Os pátios são completamente inatingíveis, dada a densidade e a dimensão descontrolada da vegetação que cresce sobre os elementos da construção ou, nalgumas zonas, sobre as remanescências destes. O mesmo se verifica em espaços que, outrora internos, hoje se encontram em ruína, expondo-se diretamente à água das chuvas e potenciando a proliferação da flora. Sem embargo, é possível registar o colapso de parte significativa da cobertura da ala poente do volume dianteiro, bem como a inexistência das paredes divisórias, provavelmente destruídas, do primeiro piso desta área, que deveriam existir à imagem da ala oposta, a nascente. No volume posterior, mantêm-se apenas as divisões de arrumações no piso térreo, e as abóbadas que suportam. Os restantes espaços do piso térreo e do piso superior, onde existiria uma sala de estar, encontram-se completamente desintegrados, restando apenas as paredes envolventes, gravemente fendilhadas.

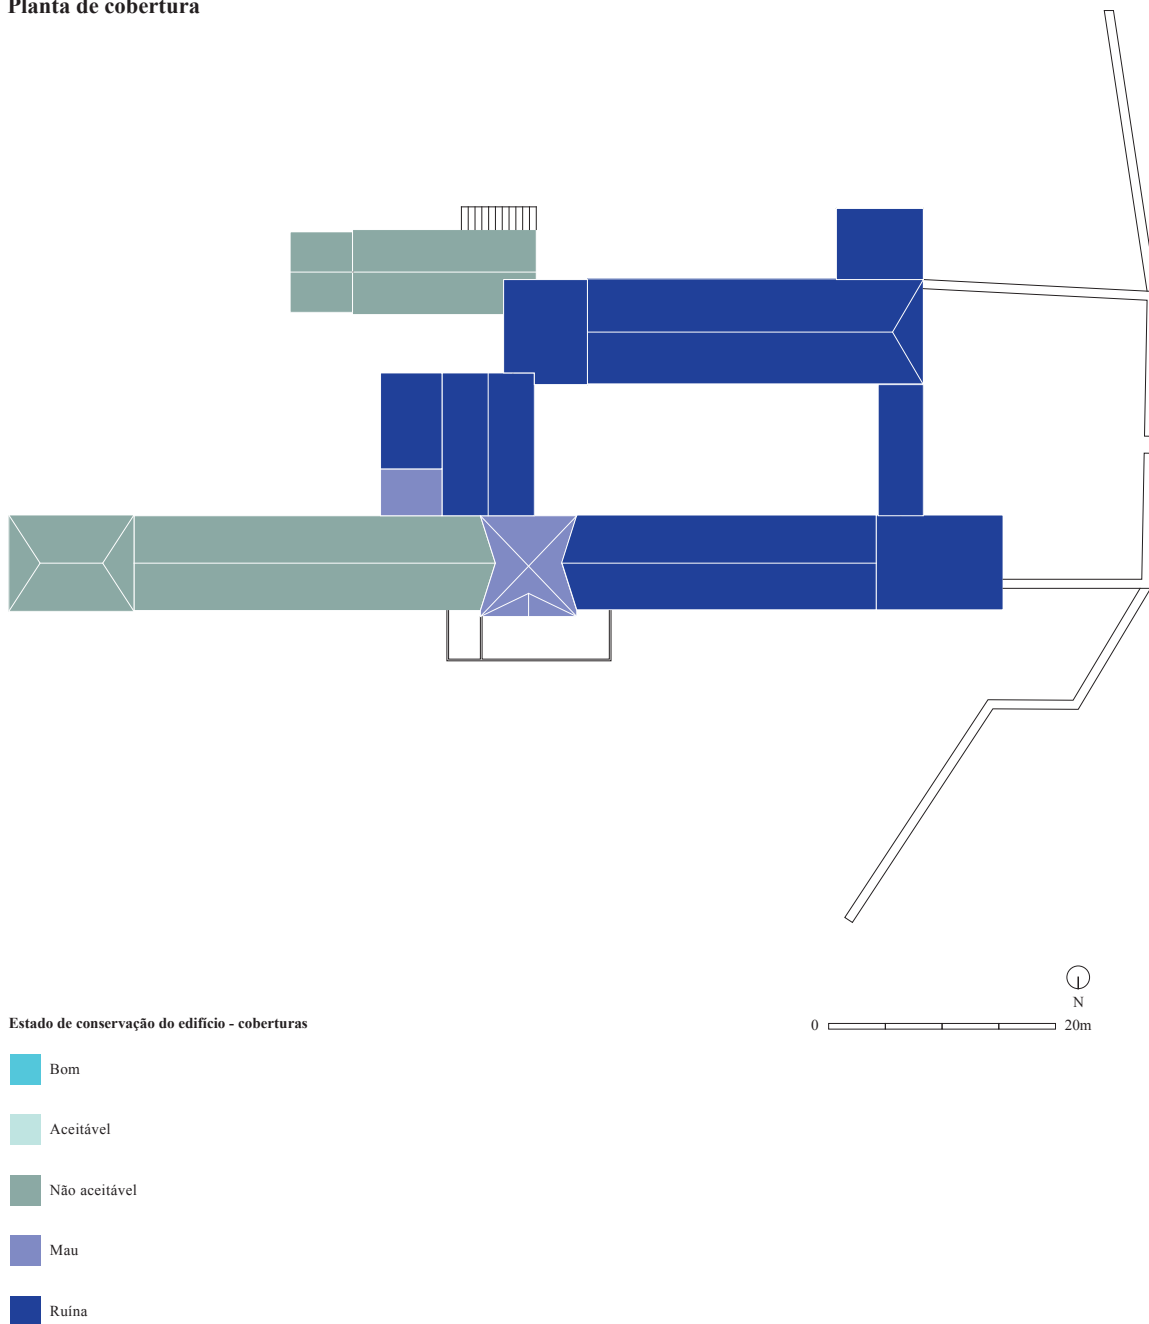
Figura 3.22 – Mapa do estado de conservação do edifício - coberturas

Talvez se excetuem dessa necessidade de reconstrução total as coberturas da zona nascente do volume principal, do torreão que o remata e da capela, aparentemente menos degradadas, ainda assim exigindo, no mínimo, a sua reabilitação global. Nestes três casos, são visíveis deformações na superfície exterior do telhado, o desalinhamento das telhas, a presença de manchas de humidade nos tectos, e também a forte presença de vegetação no exterior do telhado, aspetos sugestivos da deterioração dessas coberturas, desde logo pela provável exposição dos elementos estruturais de madeira à água das chuvas. Deste modo, sugere-se que o revestimento em telha cerâmica destas estruturas seja levantado, permitindo observar, desde logo, o desvão sobrejacente às abóbadas destas zonas, bem como o estado de conservação dos elementos estruturais de madeira. Será provável, no mínimo, a necessidade de reconstituição de secções destes elementos, solução que pode conceber-se de forma pouco intrusiva, recorrendo, por exemplo, ao uso de próteses do mesmo material do elemento degradado, substituindo a parte deteriorada por madeira nova, que pode ligar-se, depois, à parte conservada através de varões ou chapas metálicas. Contudo, poderá verificar-se a necessidade da substituição integral dos elementos da cobertura que, a confirmar-se, deverá ser feita com recurso a um sistema tão próximo do original quanto possível.

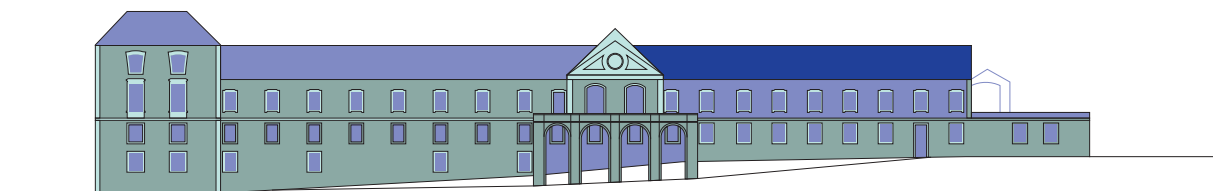
Estado de conservação do edifício - alçado norte

É possível enumerar, ainda, alguns aspetos sobre o estado de conservação do alçado principal, a norte, ainda que de forma vaga, justificada pela impossibilidade de aproximação à grande maioria da fachada. Essa inacessibilidade deve-se à vegetação cerrada que bloqueia grande parte do terreno em frente ao alçado principal e que se desenvolve sobre este, apenas se conseguindo passar, com dificuldade, por entre escassas zonas um pouco menos densas. Além dos efeitos deterioradores que o desenvolvimento da flora sobre a construção possa exercer, tal condição tem por consequência a obstrução visual desta fachada, tanto ao perto como à distância, em particular do seu piso térreo e da sua estrutura de arcos e pilares, ao centro. Não obstante, é possível observar a deterioração da pintura de acabamento exterior, de tom rosa ou avermelhado, encontrando-se, principalmente, eflorescências e a desagregação pontual do revestimento, e ainda algumas escorrências. Observam-se, esporadicamente, fissuras horizontais na proximidade de um número pequeno de vãos. Os elementos de cantaria são aqueles que aparentam estar em melhores condições, ainda que no caso dos cunhais, em particular, se observe o seu escurecimento por agentes biológicos e eflorescências. Os elementos de caixilharia, em madeira, apresentam-se em bastante mau estado, parecendo tratar-se, em especial, do apodrecimento do material e da quebra dos vidros.
