MANUTENÇÃO DA QUALIDADE DAS INFRAESTRUTURAS
FERROVIÁRIAS COM REUTILIZAÇÃO DE TRAVESSAS

MAINTENANCE OF THE QUALITY OF THE RAILWAY
INFRASTRUCTURE WITH THE REUTILIZATION OF SLEEPERS

Dissertação de Mestrado Integrado em Engenharia Civil, na área de
Especialização em Urbanismo, Transportes e Vias de Comunicação,
orientada pelo Professor Doutor Adelino Jorge Lopes Ferreira

Janeiro de 2020

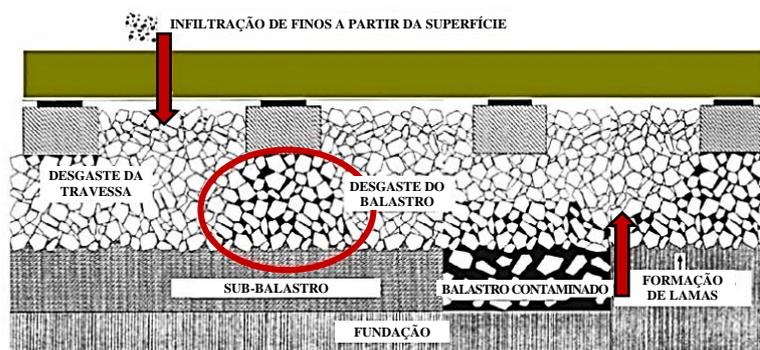
Figura 2.2 – Contaminação da camada de balastro (Silva, 2012).

Esta contaminação visível na Figura 2.2 produz deformações permanentes, provocando a diminuição da resiliência do balastro.

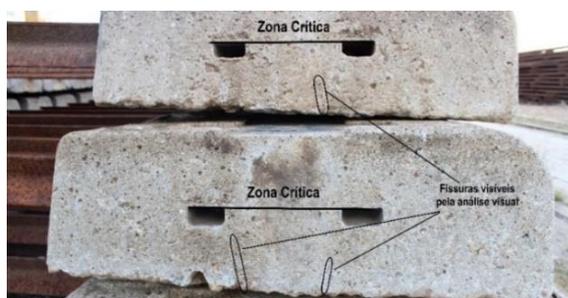
Figura 3.3 – Blocos de betão presentes nas TBB com identificação da zona crítica e dimensões das fissuras.

As travessas de betão bibloco BB2 regeneradas e preparadas para reaplicação poderão ser utilizadas na RFN (via larga) nas seguintes condições: com altura mínima de 20 cm de balastro abaixo da base da travessa; com eficiente drenagem do balastro e da plataforma; e em troços com velocidade máxima de 140 km/h (PR.VIA.002, REFER, 2012b), sendo que, para o estudo de caso, estes patamares de velocidade admissíveis estão muito sobredimensionados, uma vez que a Linha do Vouga tem velocidade máxima de projeto de 50 km/h. Posteriormente, as atividades de manuseamento, transporte e armazenamento das TBB, respeitando as classes funcionais, deverão obedecer ao estipulado na IT.VIA.004 (REFER, 2004). Salienta-se que as cantoneiras metálicas não podem apresentar corrosão acentuada nem empeno, à semelhança do que se vê no Anexo 3, Figura A3.2 e Figura A3.3, respetivamente, sendo liminarmente rejeitadas no âmbito do processo de regeneração caso estas anomalias sejam detetadas.

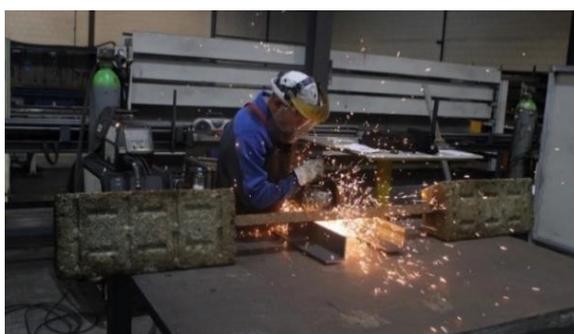
Figura 3.4 – Preparação, marcação e corte da cantoneira.

Para reaplicar as TBB do tipo BB2 regeneradas para a via estreita é necessário reduzir a distância entre blocos. Esta ação tem início com o corte a disco da cantoneira de aço em ‘L’ com auxílio de uma rebarbadora em dois locais e de seguida limpa-se as zonas da cantoneira a sobrepor. Por fim, sobrepondo-se as cantoneiras, efetua-se a soldadura. O processo encontra-se representado nas Figuras 3.4, 3.5, 3.6 e 3.7.

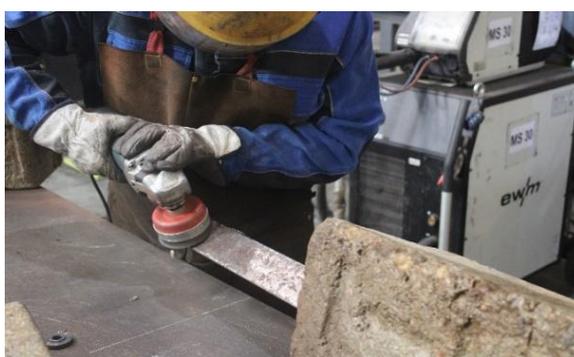
Figura 3.5 – Limpeza da cantoneira (desbravamento da corrosão).

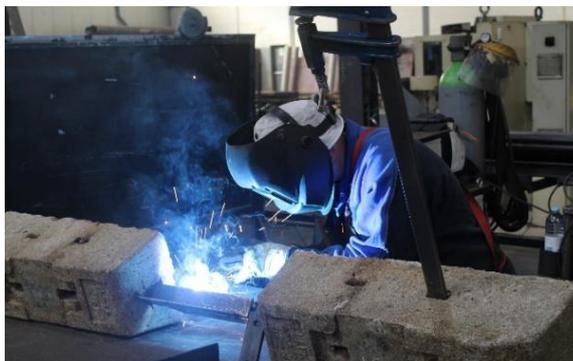
Figura 3.6 – Sobreposição das cantoneiras, execução da soldadura (a MAG) e limpeza.

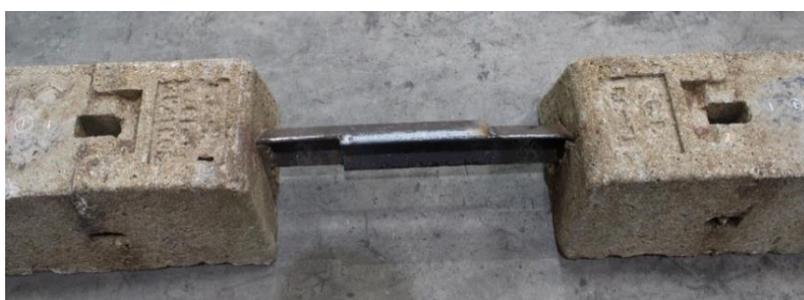
Figura 3.7 – Resultado final, obtido da adaptação da TBB (BB2) com bitola 1668 mm para bitola 1000 mm.

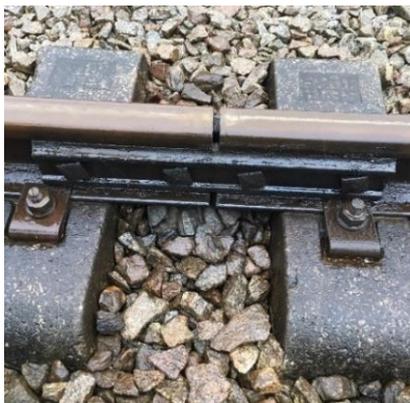
(lacuna com aplicação de barretas de ferro) apoiada em travessas de betão bibloco e não são registadas quaisquer anomalias nas travessas do apoio (Figura 3.10), sendo um excelente indicador das reduzidas cargas que circulam na Linha do Vouga, uma vez que, se esta junta apoiada em TBB estivesse em qualquer via larga, os blocos de betão já estavam certamente com danos significativos que obrigariam à sua substituição no curto prazo.

Figura 3.10 – Junta assente em travessas de betão presente no troço experimental.

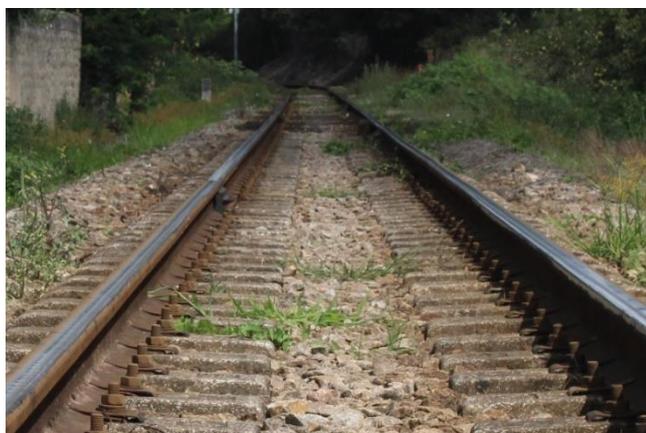
O carril presente neste troço é de perfil 54E1 (54 kg/m) em barra curta e é igual ao que se encontra aplicado em via larga, não sendo por isso necessária qualquer adaptação ao tipo de fixação do carril às travessas. A fixação existente neste troço é do tipo RNP/PRX que está a cair em desuso, encontrando-se, no entanto, em boas condições de conservação. A camada de balastro apresenta sinais de elevada colmatação (Figura 3.11). A drenagem do troço é deficiente, sendo que a vegetação em crescimento na superestrutura de via é um sinal claro que a capacidade elástica da camada de balastro está comprometida. No entanto, as travessas de betão bibloco, que até se comportam deficientemente em balastro colmatado, não apresentam sinais de instabilidade.

Figura 3.11 – Colmatação preenchida por vegetação – troço experimental (km 26+789 e km 26+863).

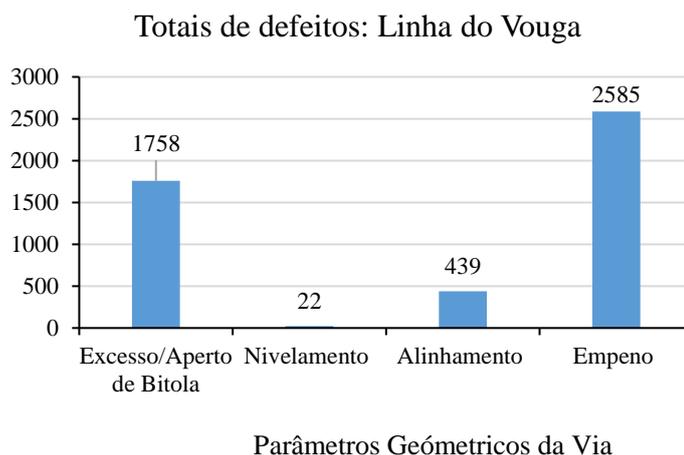
verifica-se um aumento da densidade para cerca de 72 defeitos/km, podendo concluir-se que o troço experimental com travessas de betão bibloco apresenta uma densidade de defeitos inferior em cerca de 81% ao resto da Linha do Vouga. Verifica-se que a opção de aplicar travessas de betão bibloco adaptadas permite reduzir a quantidade de defeitos.

Figura 3.13 – Lista de defeitos da Linha do Vouga, campanha de outubro de 2019.

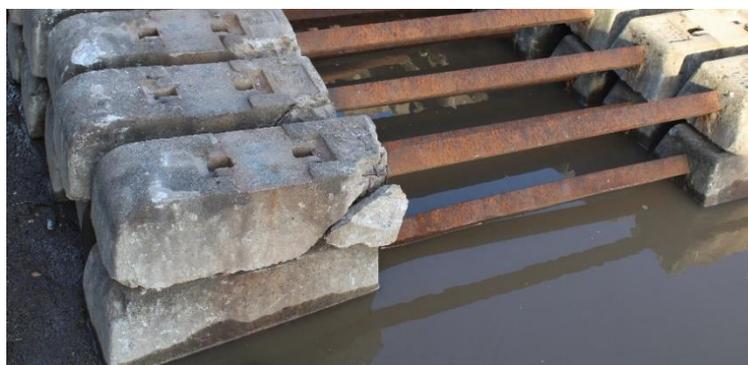
Figura A3.1 – Separação entre o bloco de betão e a cantoneira metálica.

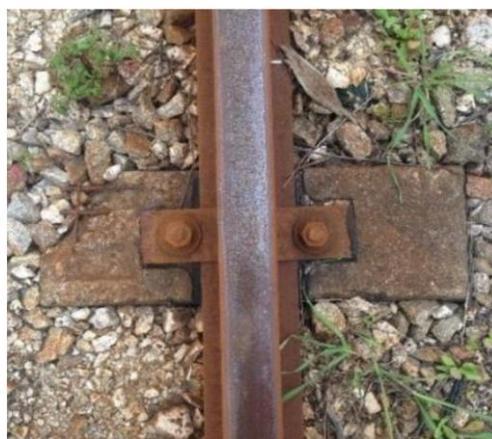
Figura A3.2 – Degradação da travessa bibloco devido à corrosão da cantoneira metálica e do carril (Mourão, 2017).

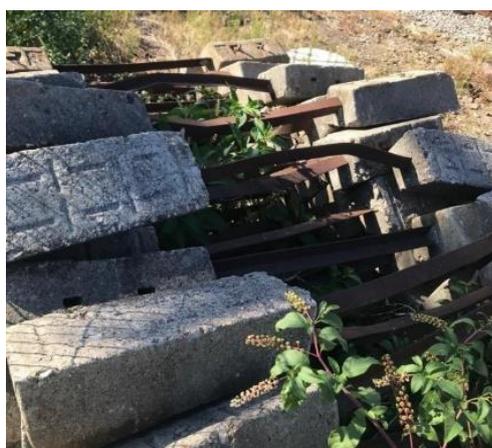
Figura A3.3 – Empeno das cantoneiras metálicas.

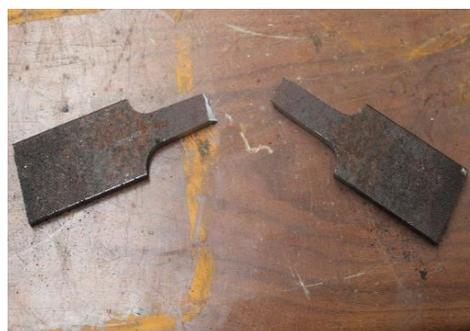
Figura A3.17 – Resultado do estado do provete após o ensaio de tração.
