ANÁLISE DA ESTABILIDADE DA ENCOSTA DO  
MIRADOURO DE SÃO PEDRO DE ALCÂNTARA, LISBOA

Dissertação de Mestrado Integrado em Engenharia Civil, na área de Especialização em Geotecnia, orientada pelo Professor Doutor António Manuel Gonçalves Pedro e pelo Professor Doutor Alexandre Pinto e apresentada ao Departamento de Engenharia Civil da Faculdade de Ciências e Tecnologia da Universidade de Coimbra.

# **Análise da estabilidade da encosta do Miradouro de São Pedro de Alcântara, Lisboa**

## **Analysis of the slope stability of the São Pedro de Alcântara viewpoint in Lisbon**

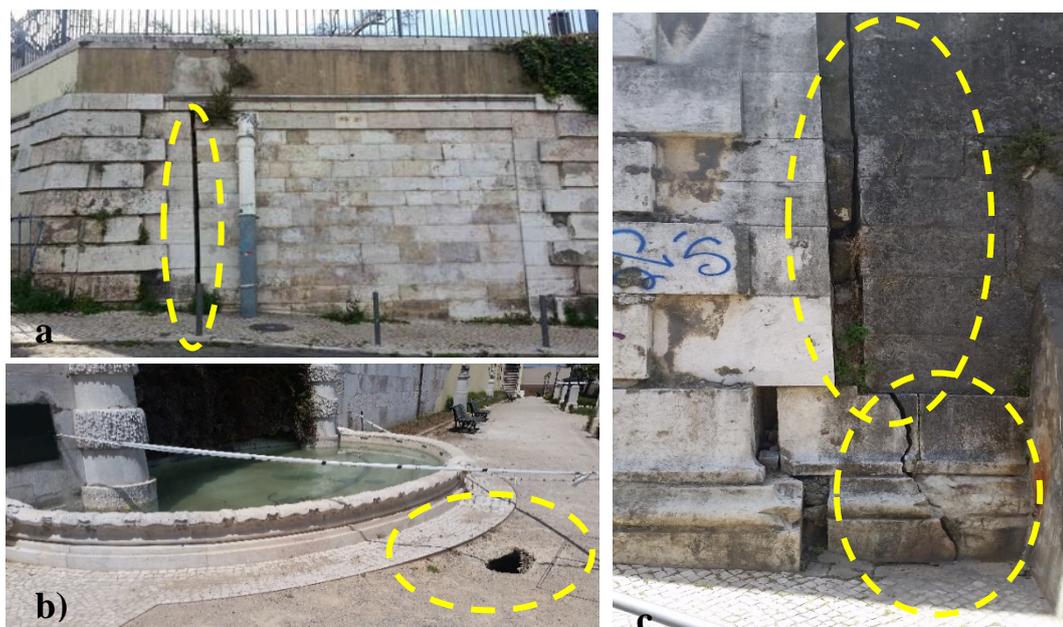
Com vista a conhecer a geometria e constituição do muro foram realizadas duas carotes horizontais e três poços de inspeção. Foram igualmente efetuados furos de sondagem no solo acompanhados de ensaios de penetração dinâmica (SPT). Estes trabalhos tiveram como objetivo caracterizar o muro e a geologia, procurando assim analisar as razões que induziram essas patologias e permitir efetuar um estudo acerca da estabilidade do muro do ponto de vista estrutural.

Figura 3.6 – a) Fendilhação do muro da Zona 2 (Sul); b) Abatimento do solo na plataforma inferior; c) Fendilhação do muro da Zoaan 1 (Norte), (Imagens capturadas pela JET<sub>Sj</sub> em Abril de

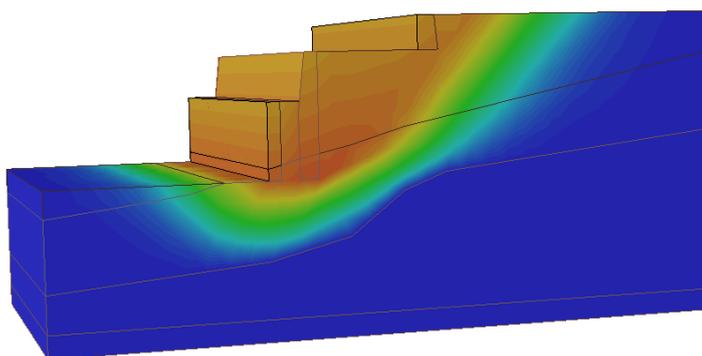
Os resultados correspondentes aos dois cenários apresentam-se na Figura 4.3 e na Figura 4.4 tendo-se obtido FS extremos de 0.5 e 2.0, respetivamente. Estas análises permitem concluir que as condições correspondentes ao limite inferior estabelecem um FS que é menor que o real, uma vez que com esses parâmetros o talude já tinha colapsado. Por outro lado, aos parâmetros máximos corresponde um FS claramente superior ao existente, dadas as condições de iminência de rotura observadas. Naturalmente dado o carácter 2D da geometria não existe qualquer variação nos resultados segundo o plano longitudinal. Contudo, um dos aspetos mais importantes a salientar prende-se com a superfície de deslizamento associada a cada cenário. No cenário 1 tem-se uma superfície mais profunda que vai praticamente até à fronteira da ZG3

Figura 4.3 – Fase 1: Superfície de deslizamento para o cenário 1 - FS = 0.5

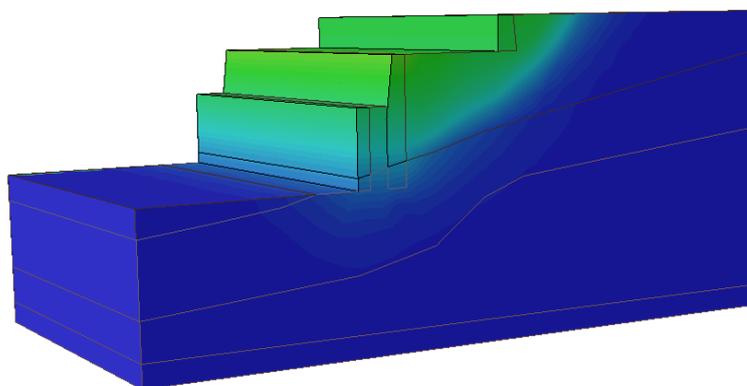
Figura 4.4 – Fase 1: Superfície de deslizamento para o cenário 2 - FS = 2.0

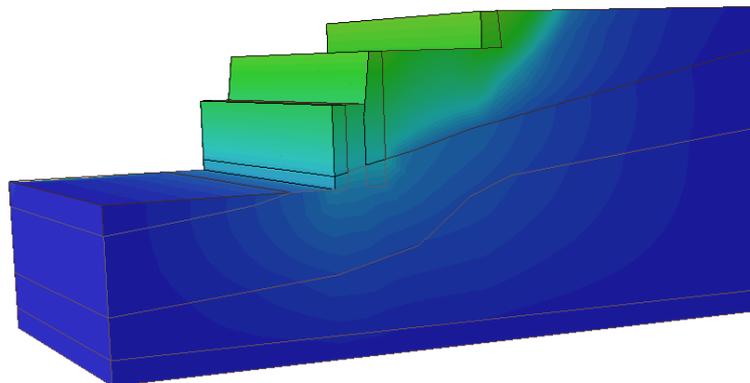
Os resultados obtidos são apresentados na Figura 4.5 e na Figura 4.6, tendo sido obtido um FS de 1.7 e 2.2, respetivamente para o cenário 1 e 2. Tal como seria expectável a superfície de rotura é similar nestes casos e praticamente se encontra totalmente localizada dentro da ZG1. Mediante os resultados pode concluir-se que a zona geológica ZG1 tem alguma influência na instabilidade do talude, embora esta seja algo limitada. Com efeito uma diminuição do ângulo de resistência ao corte de 30 para 25° apenas se traduz numa descida do FS de 2.2 para 1.7, valor mínimo este que ainda se encontra longe da situação de rotura sendo bastante superior ao expectável face às condições existentes. Do exposto verifica-se que a zona geológica que mais condiciona a estabilidade do talude é a ZG2, tendo-se, em função dos resultados obtidos, optado por fixar o ângulo de resistência ao corte da ZG1 como sendo o valor médio do intervalo de variação,  $\phi=27^\circ$ .

Figura 4.5 – Fase 2: Superfície de deslizamento para o cenário 1 - FS = 1.7

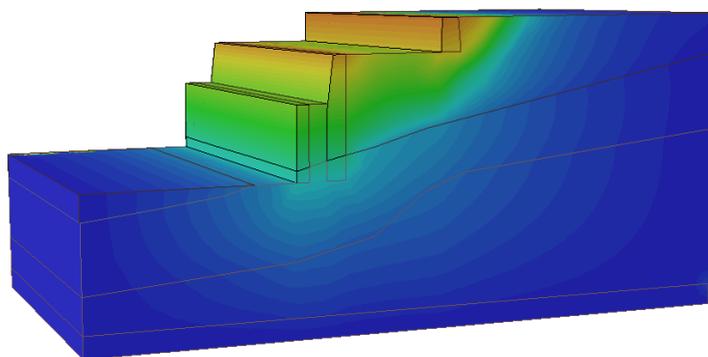
Figura 4.6 – Fase 2: Superfície de deslizamento para o cenário 2 - FS = 2.2

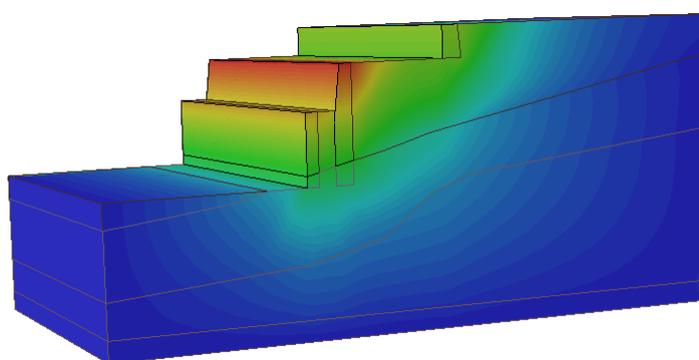
Na Figura 4.7 apresenta-se o resultado obtido podendo verificar-se que neste caso a superfície de rotura desenvolve-se preferencialmente na ZG2. O fator de segurança obtido para esta análise foi de 2.6, pelo que pela Equação 2.4 o valor de  $C_u$  que originou a rotura foi de 96kPa. Note-se que o valor de FS mais elevado que o obtido na Fase 1 para o cenário 2 (valores máximos) é justificável dado que nesta análise somente se considerou a redução dos parâmetros da zona ZG2 permanecendo os das restantes zonas nos seus valores médios, ao contrário do que sucedeu na fase 1 onde os parâmetros de todas as camadas foram reduzidos.

Figura 4.7 – Fase 3: Superfície de deslizamento para o cenário 1 - FS = 2.6

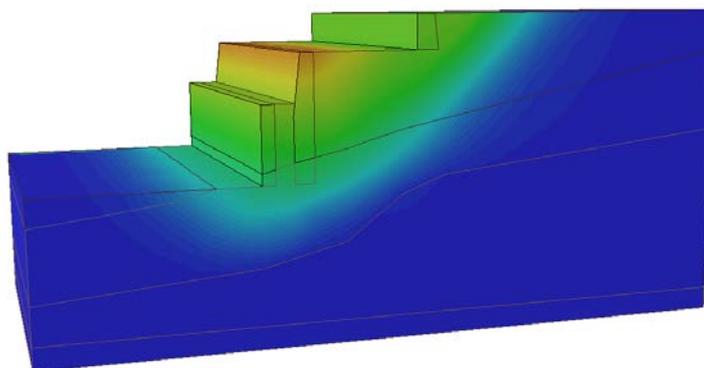
Tendo por base a metodologia efetuada conseguiu-se estimar de forma aproximada os parâmetros de resistência das zonas geológicas. Na Tabela 4.5 apresentam-se os parâmetros de referência considerados para as 3 zonas geotécnicas. Para a definição do  $C_u$  da ZG2 teve-se em consideração os resultados de Carvalho (2017) que estimavam um FS inicial da encosta como sendo 1.1, tendo-se iterativamente testado diversos valores de  $C_u$  até se estabelecer 110kPa como referência. Na Figura 4.9 apresenta-se a superfície de rotura crítica associada à situação de referência podendo observar-se que a mesma se estende até à ZG2 mas não intersecta a ZG3. Na Figura 4.10 é mostrada a plastificação existente podendo observar-se que na situação de rotura grande parte dos estratos ZG1 e ZG2 encontram-se em cedência.

Figura 4.9 – Superfície de deslizamento para os parâmetros de referência - FS = 1.1

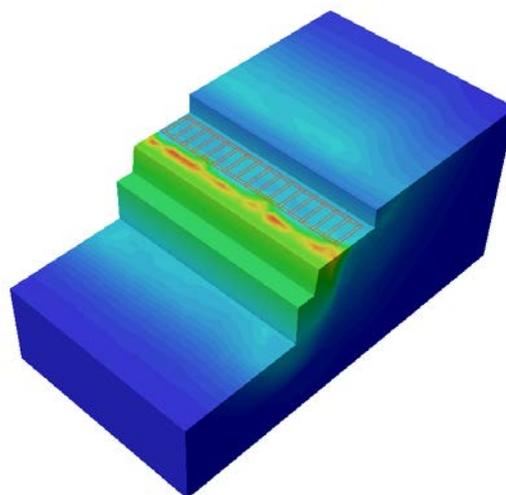
alinhamentos de estacas e os contrafortes a ligar as duas paredes de estacas. Para este caso obteve-se o fator de segurança de 2.0, o maior observado em todos os casos analisados. Também neste caso constatou-se que a superfície de rotura é reduzida e confinada à zona frontal do talude onde não se colocaram reforços.

Figura 4.38 - Superfície de deslizamento - FS = 2.0
