REABILITAÇÃO DE COBERTURAS DE MADEIRA E
TELHA CERÂMICA NOS CENTROS HISTÓRICOS,
NUMA PERSPETIVA INTEGRADA DE DESEMPENHO,
VALOR PATRIMONIAL E SUSTENTABILIDADE: CASO
DE ESTUDO EM VISEU

Dissertação no âmbito do Mestrado em Reabilitação de Edifícios, no ramo de Reabilitação Não Estrutural de Edifícios, orientada pelas professoras Doutora Ana Ferreira e Doutora Maria Isabel Torres, apresentada ao Departamento de Engenharia Civil – FCTUC.

Setembro de 2019

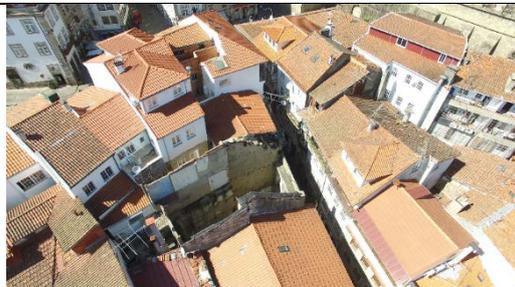
Cobertura inexistente, proveniente de ruína, recuo de parte da cobertura para utilização como terraço

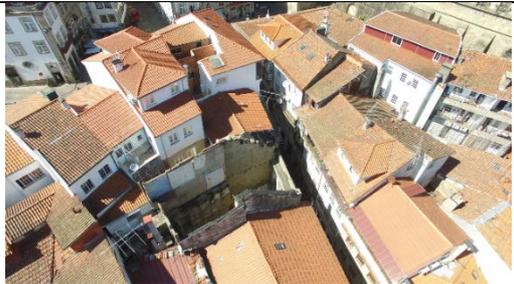
Edificado em ruína

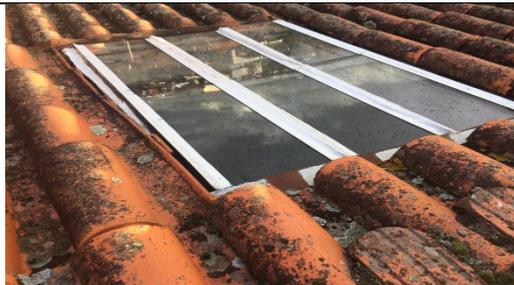
Claraboia com deficiência de vedação, provocando pontos de infiltração

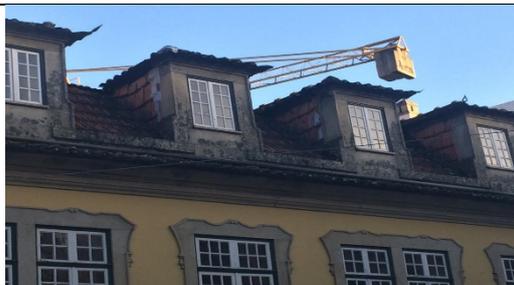
Trapeiras em más condições de conservação

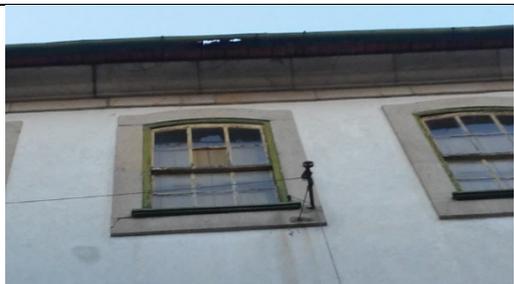
Caleira danificada e em mau estado de conservação

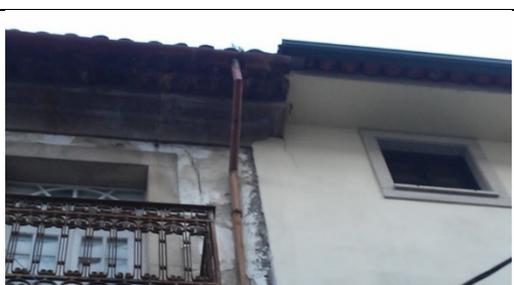
Caleira com formação de vegetação pioneira na descida da tubagem

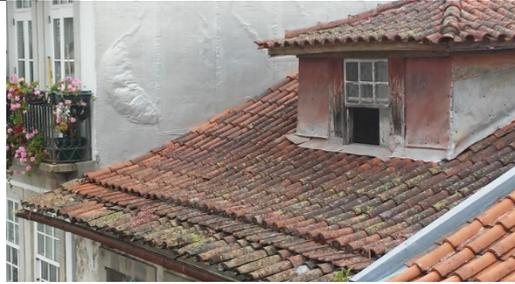
Presença de musgo, revestimento bastante desgastado, bloco autónomo com chapas metálicas em estado de conservação ruim

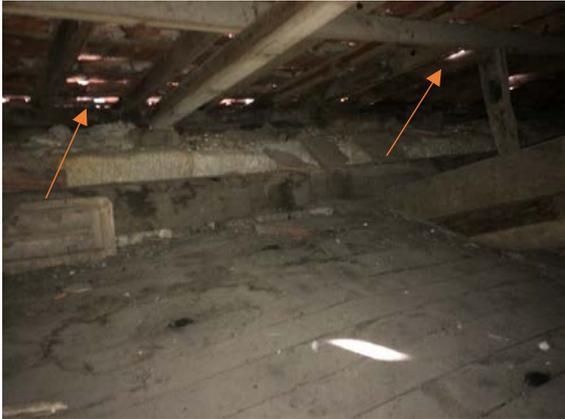
<p>A)</p>

<p>Telhas desalinhadas, prováveis pontos de infiltração de água durante as chuvas</p>
<p>B)</p>

Solução de intervenção	Principais características técnicas	Principais vantagens e condicionantes
Correção do desalinhamento das fiadas das telhas	Proceder ao levantamento, reposição e fixação das telhas desalinhadas, após a verificação da estrutura de suporte para eliminação de possíveis desníveis e caso necessário, a substituição dos elementos degradados	-Necessidade de destelhamento; -Substituição localizada de elementos - Mantém o mesmo tipo de estrutura e revestimento
Correção do deslizamento de telhas	Diminuição do espaçamento entre ripas das telhas (algumas telhas apresentam deficiente encaixe nas ripas, espaçamento maior que o necessário, encaixe deficiente dos dentes da telha), substituição da fixação das cumeeiras e rincões com recurso a argamassa por grampos metálicos em forma de gancho, parafusos ou mástique para impedir que as telhas escorreguem. Como as telhas são do tipo Marselha, deverá ser assegurado o correto encaixe do dente na ripa.	-Encaixe não deve ser excessivamente apertado por causa da entrada de água por capilaridade, pois durante as chuvas, a água poderá infiltrar pelos espaços entre as telhas. -Mantém o mesmo tipo de telha -Necessidade de destelhamento.

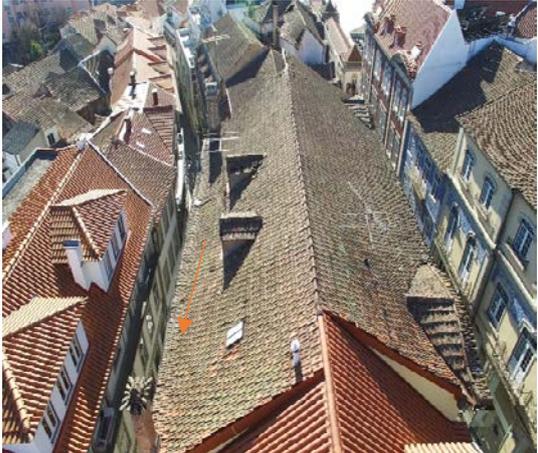
Alguns pontos singulares como o acabamento entre a claraboia-telhado e laró-telhado estão bastante danificados, provocando pontos de possíveis infiltrações. O revestimento em telha marselha apresenta-se com bastante sujidade, formação de musgos, fissurado, com destacamento, e apresenta risco de queda (Figura 36–B).

<p>Desalinhamento de telhas com lacunas pontuais</p>
<p>C)</p>

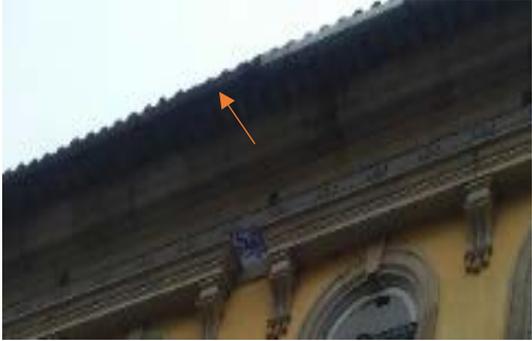
O sistema de drenagem apresenta bastante deterioração (Figura 36-C), a caleira é em chapa metálica, com vários pontos danificados (oxidação, perfurações) e em vários trechos já inexistente (figura 36 – D). As tubagens apresentam vários vazamentos, com fugas de água, provocando manchas e infiltrações ao longo da fachada (Figura 36 – E). Alguns desvios das tubagens para despejo na rede de drenagem, foram executados de forma improvisada.

<p>Trecho com sistema de coleta de águas pluviais danificado, ausência de caleira.</p>

Presença de musgo e vegetação pioneira	Limpeza e recolocação dos elementos e substituição das telhas degradadas, desobstrução e/ou substituição de caleiras e tubos de queda.	-Garantir o correto escoamento de águas pluviais; -A caleira e tubagens serão mantidas externas ao edificado.
Remates inadequados	Na chaminé, claraboia, laró e mansardas, colocação de remates utilizando chapas metálicas ou materiais sintéticos adequados.	-É vantajosa a realização dos remates das chaminés através de bandas flexíveis autocolantes de materiais sintéticos, eventualmente reforçadas com metais. -Necessidade de retirar parte da cobertura para instalação das chapas metálicas abaixo das telhas - Particular cuidado na linha de ataque da água (a montante) nas chaminés; - As mansardas exigem remates periféricos adequados
Degradação da madeira	A cobertura apresenta pontos isolados de degradação, sobretudo por ação da humidade, os elementos afetados deverão ser substituídos. As varas e ripas degradadas devem ser substituídas por peças de mesmas dimensões e espécie de madeira semelhante.	-Mantém as características do telhado (geométricas e de material) -Necessário destelhamento parcial

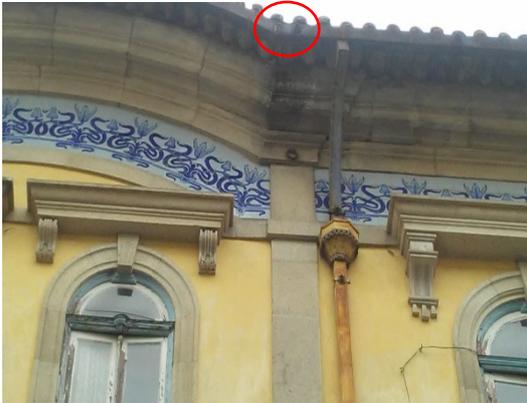
<p>D)</p>

<p>Trecho com sistema de coleta de águas pluviais danificado, perfurações na caleira.</p>
<p>E)</p>

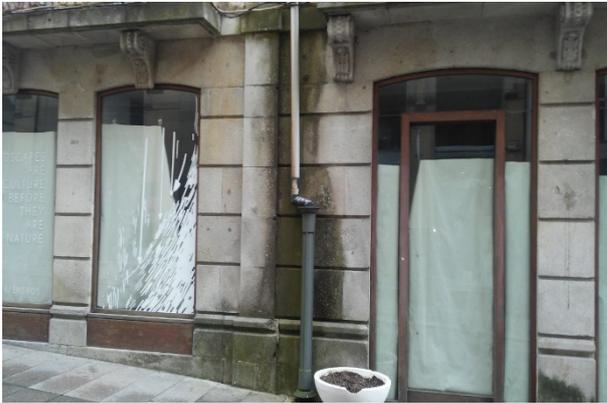
<p>Tubagem de drenagem danificada, provocando infiltrações</p>

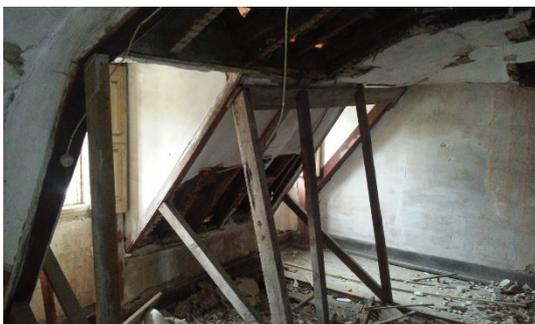
<p>A)</p>

<p>Piso das águas furtadas afetado por problemas de infiltração devido a telhas deslocadas e deficiência no laró</p>
<p>B)</p>

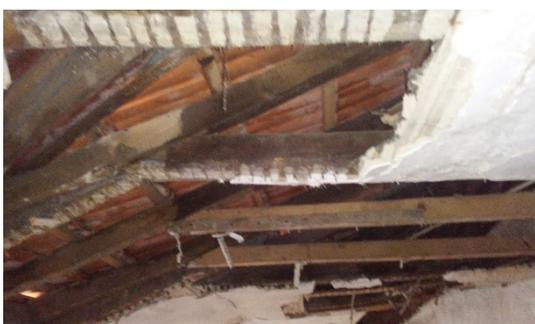
<p>Parte da estrutura de madeira afetada por infiltração proveniente da falta de estanqueidade do revestimento</p>

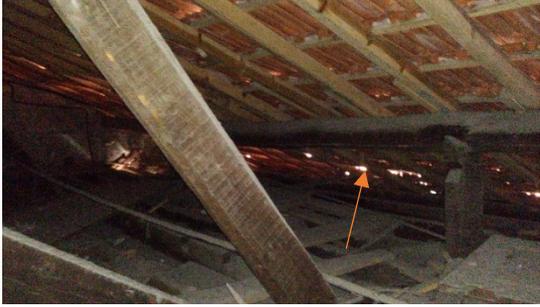
<p>C)</p>

<p>Lacunas provocadas por deslocamento de telhas e vista de uma das madres da estrutura</p>
<p>D)</p>

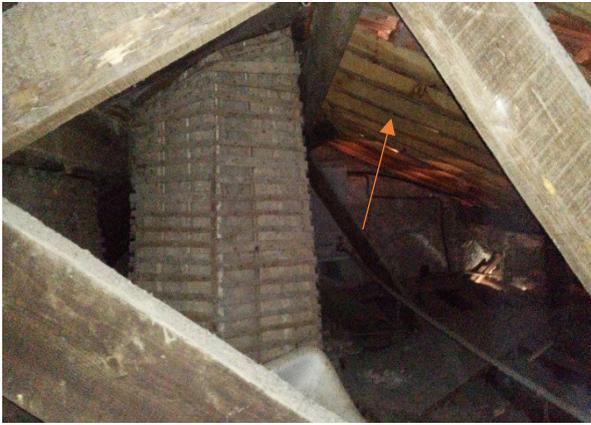
<p>Vista das varas que já foram substituídas em intervenções anteriores</p>
