**PATOLOGIAS EM ESTRUTURAS DE BETÃO ARMADO
POR INFLUÊNCIA DO AMBIENTE MARÍTIMO:
ESTUDO DE CASO**

Dissertação de Mestrado Reabilitação de Edifícios, na área de pesquisa estrutural, orientada pelo Professor Doutor Anísio Andrade e pelo Professor Doutor Paulo Providência e apresentada ao Departamento de Engenharia Civil da Faculdade de Ciências e Tecnologia da Universidade de Coimbra.

Setembro de 2019

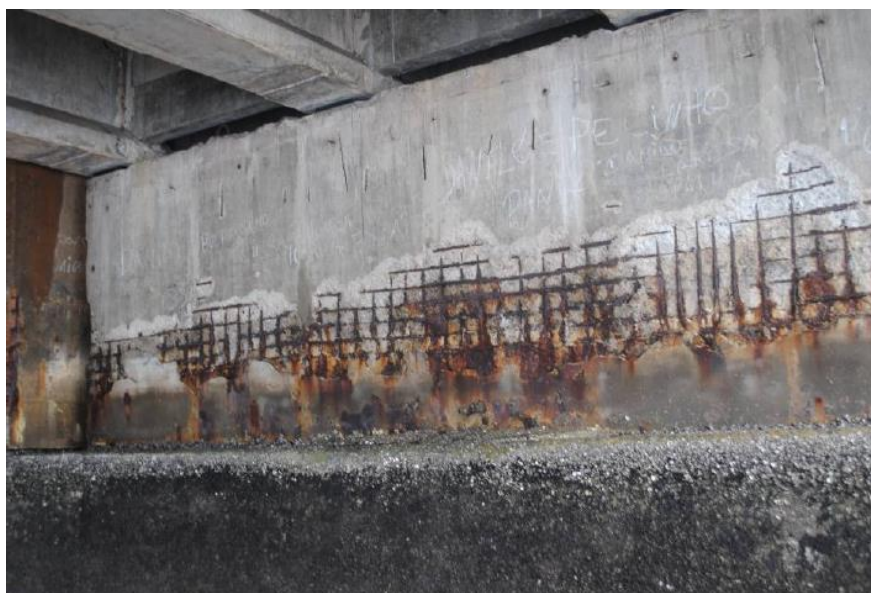
Figura 4.4 – Pilar 8 com corrosão das armaduras (Maia Melo Engenharia , 2012).

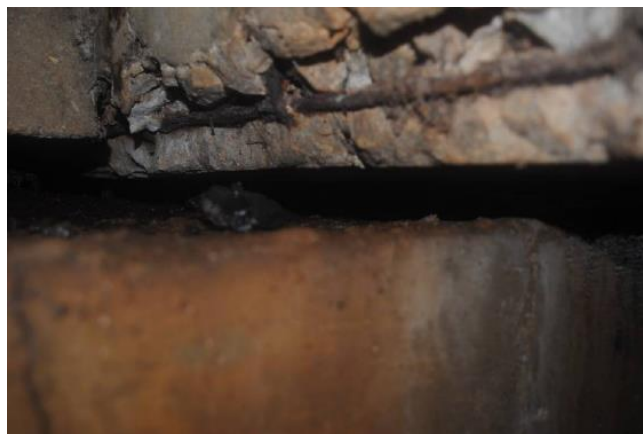
Figura 4.6 – Detalhe do aparelho de apoio da obra antiga (Maia Melo Engenharia , 2012).

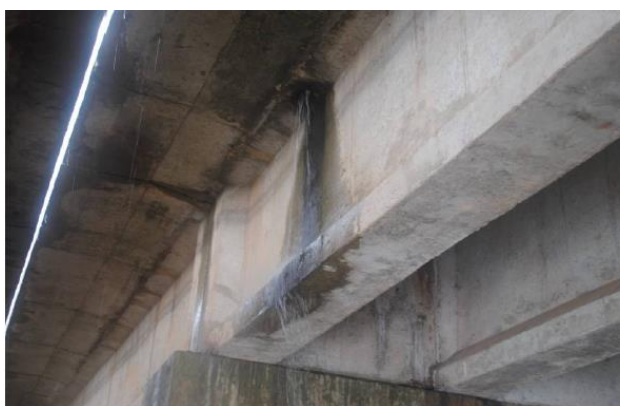
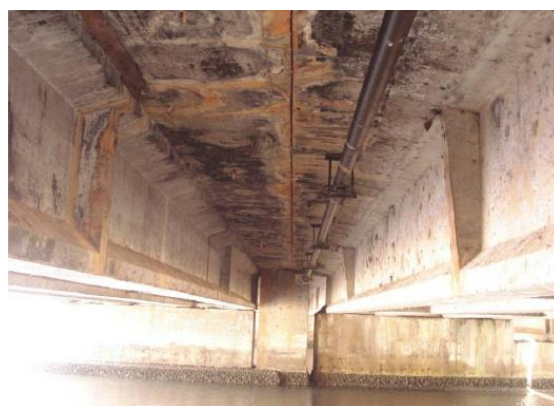
Figura 4.7 - (a) Dreno posicionado sobre o talão inferior da viga; (b) Junta longitudinal com problemas de vedação (Maia Melo Engenharia , 2012).

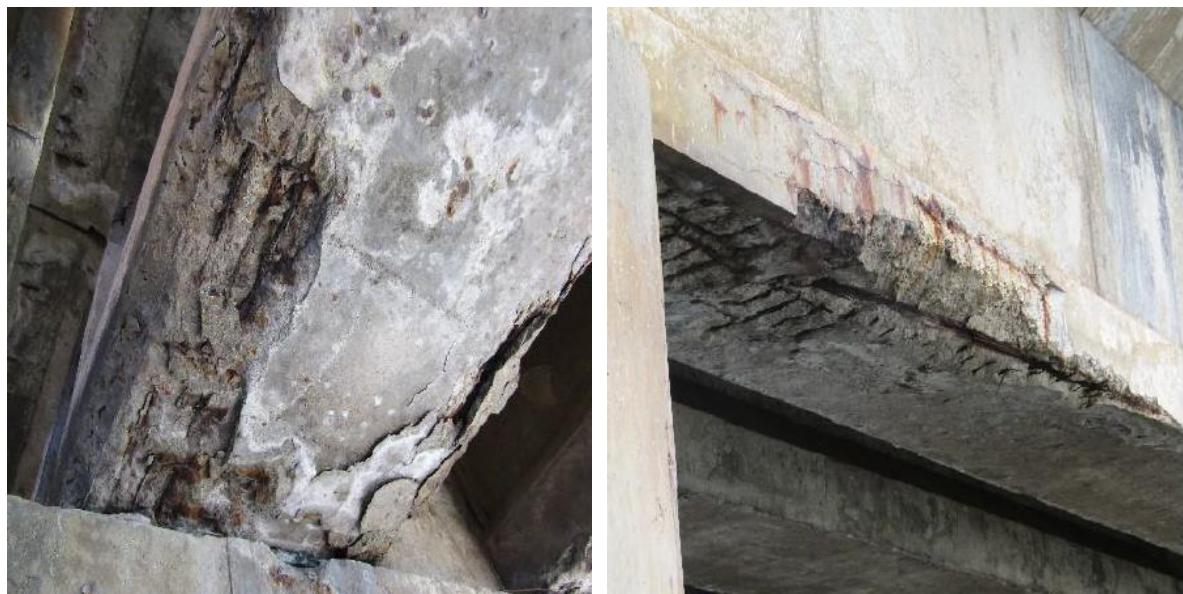
Figura 4.8 – Vigas de betão protendido - Betão desagregado com armadura exposta e oxidada (DNIT, 2018).

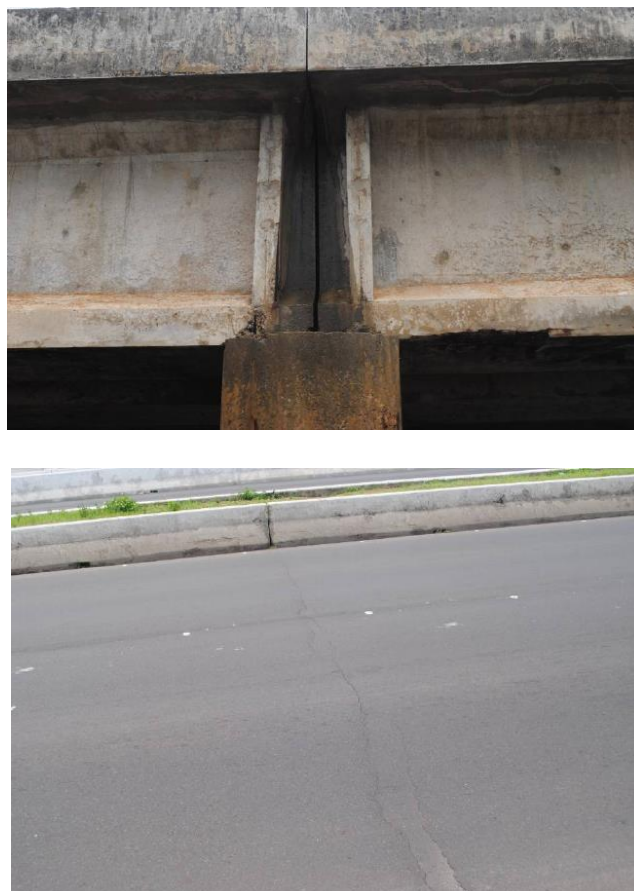
Figura 4.9 - (a) Infiltração causada por deficiência na junta de dilatação; (b) Fissuração transversal no pavimento da ponte (Maia Melo Engenharia , 2012).

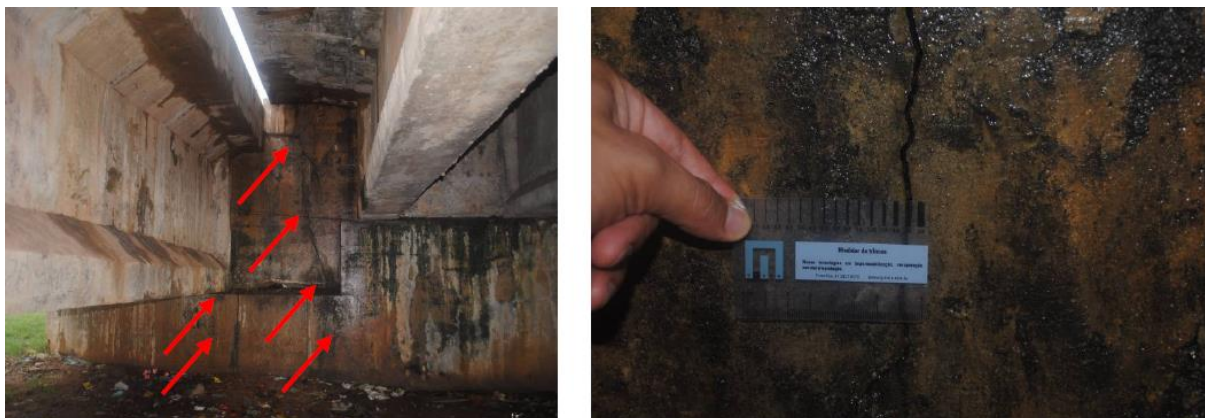
Figura 4.10 - (a) Fissuras no encontro E1; (b) Detalhe da fissura com 2,5 mm (Maia Melo Engenharia , 2012).

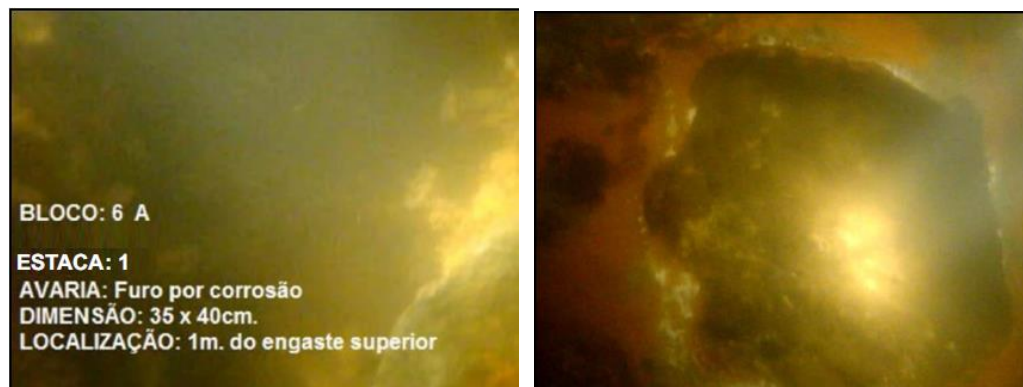
Figura 4.11 – Furo por corrosão na estaca 1 do bloco 6ª (Maia Melo Engenharia , 2012).

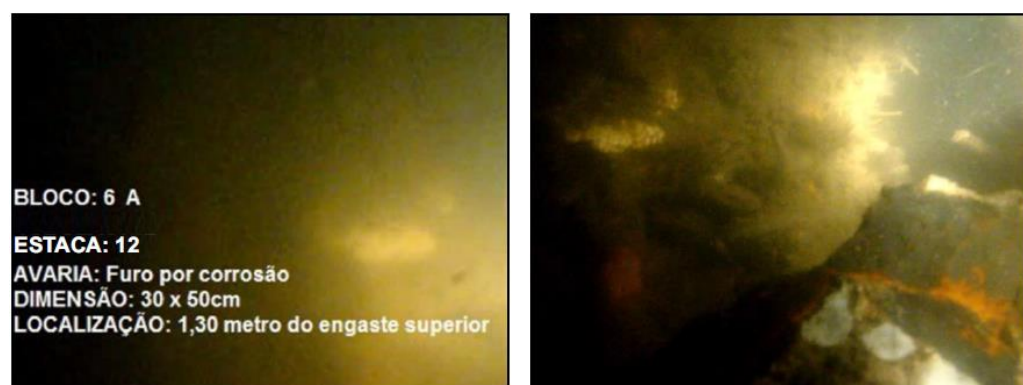
Figura 4.12 – Furo por corrosão na estaca 12 do bloco 6ª (Maia Melo Engenharia , 2012).

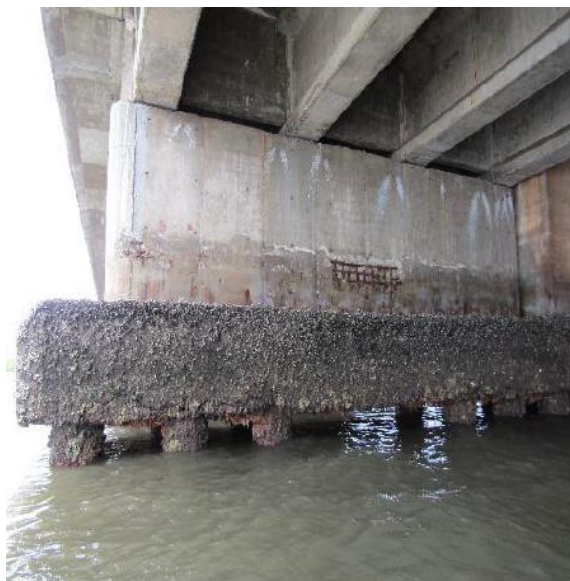
Figura 4.13 – Ataque biológico nos blocos de fundações (DNIT 2018).

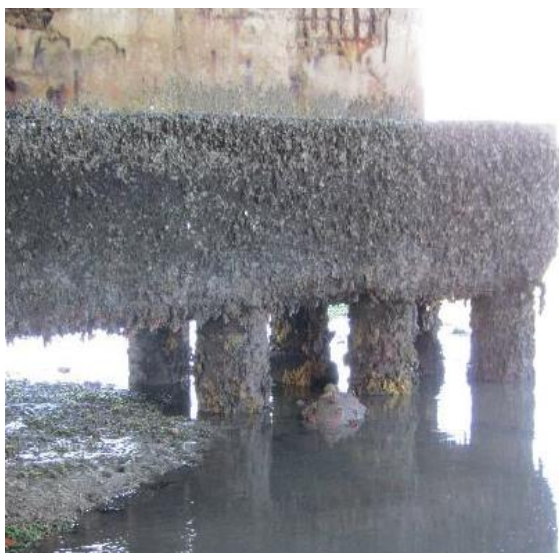
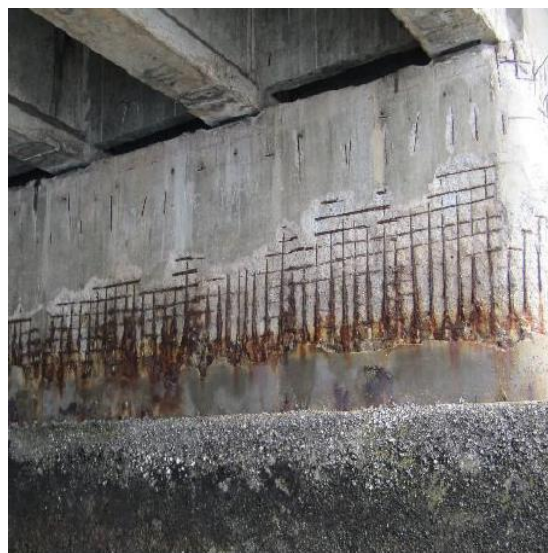
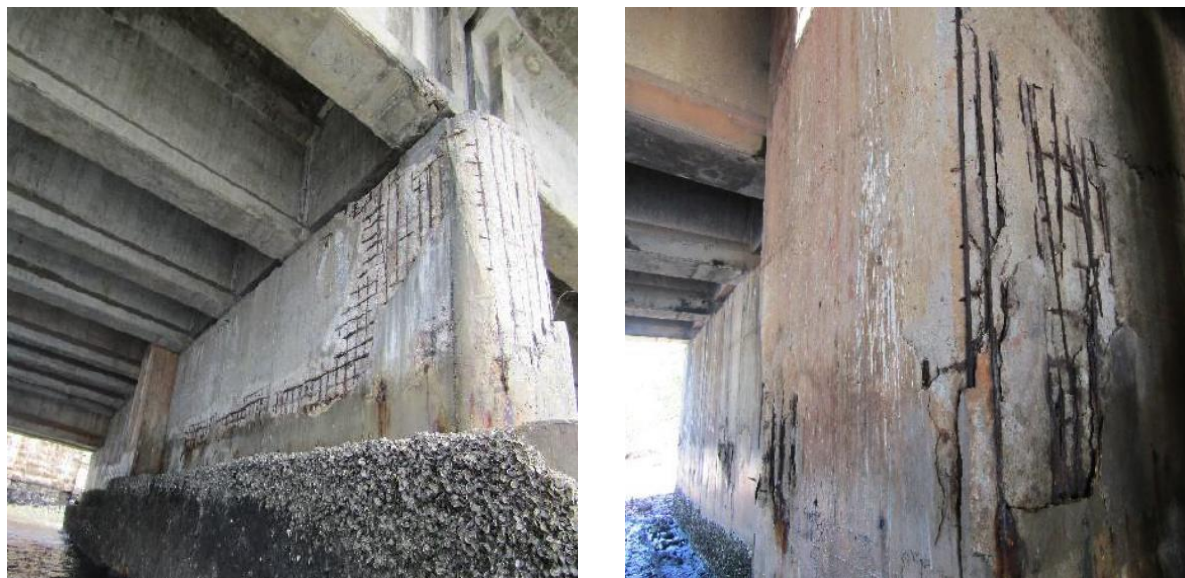
Figura 4.14 – Deterioração no lado direito da estrutura; (a) Estaca de betão armado desconfiada; (b), (c) e (d) Pilares de betão armado com corrosão avançada (DNIT, 2018).

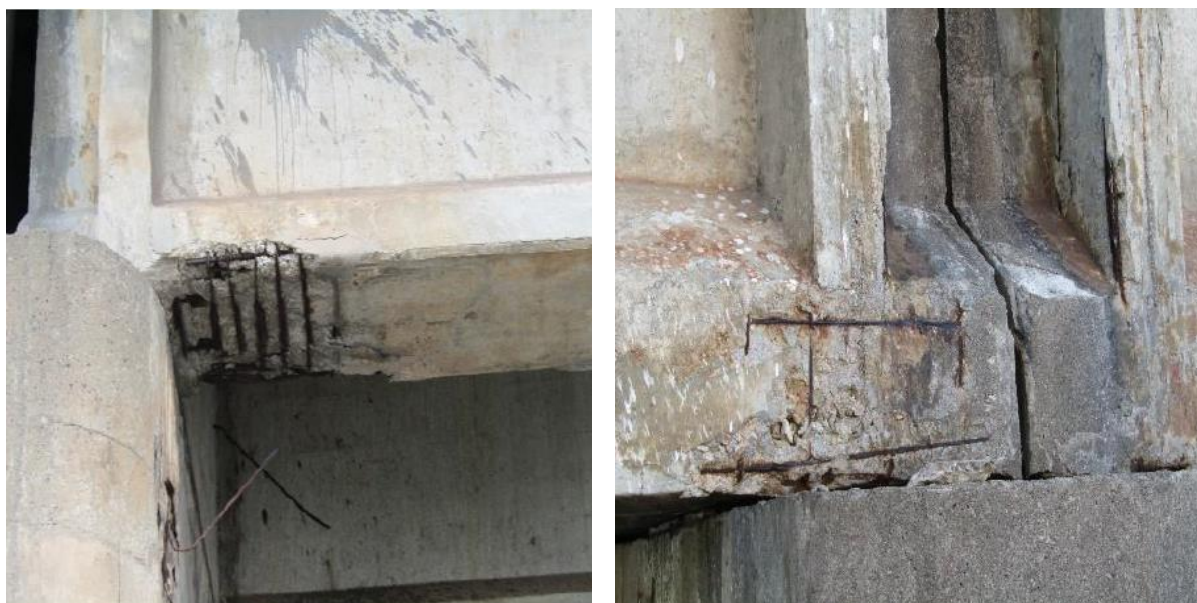
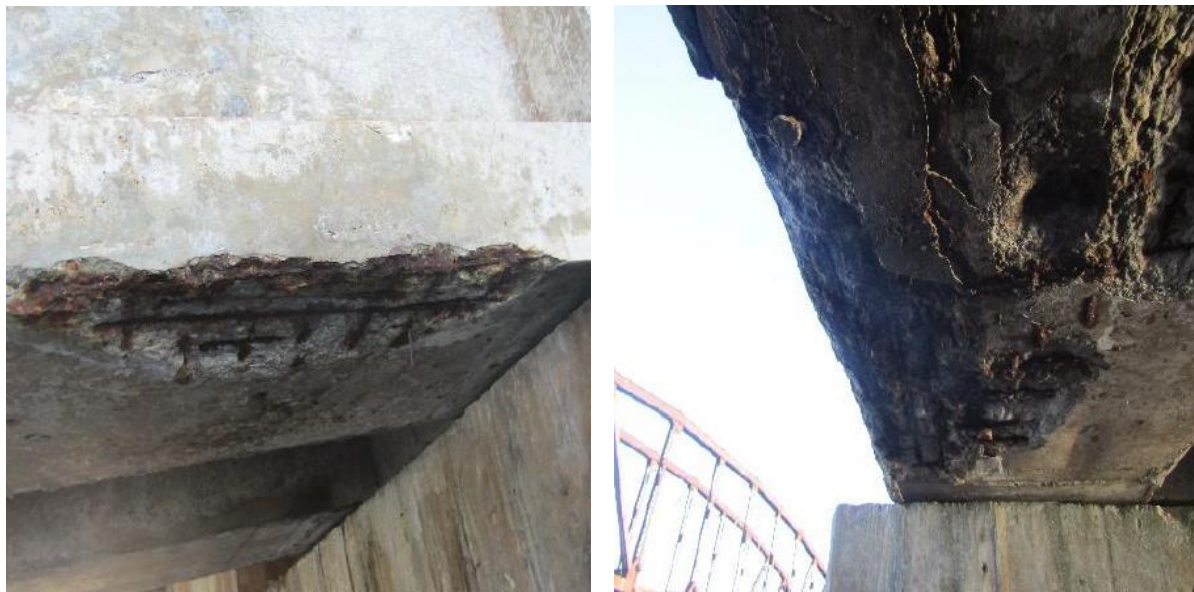
Figura 4.15 – Deterioração do lado esquerdo da estrutura. Corrosão avançada nas vigas de betão protendido (DNIT, 2018).
