**IMPLEMENTAÇÃO DE MELHORIAS PARA REDUZIR AS
REJEIÇÕES DURANTE O FABRICO DE EMBALAGENS
DE VIDRO**

Julho de 2019

Implementação de melhorias para reduzir as rejeições durante o fabrico de embalagens de vidro

**BA Glass Portugal,
S.A.**

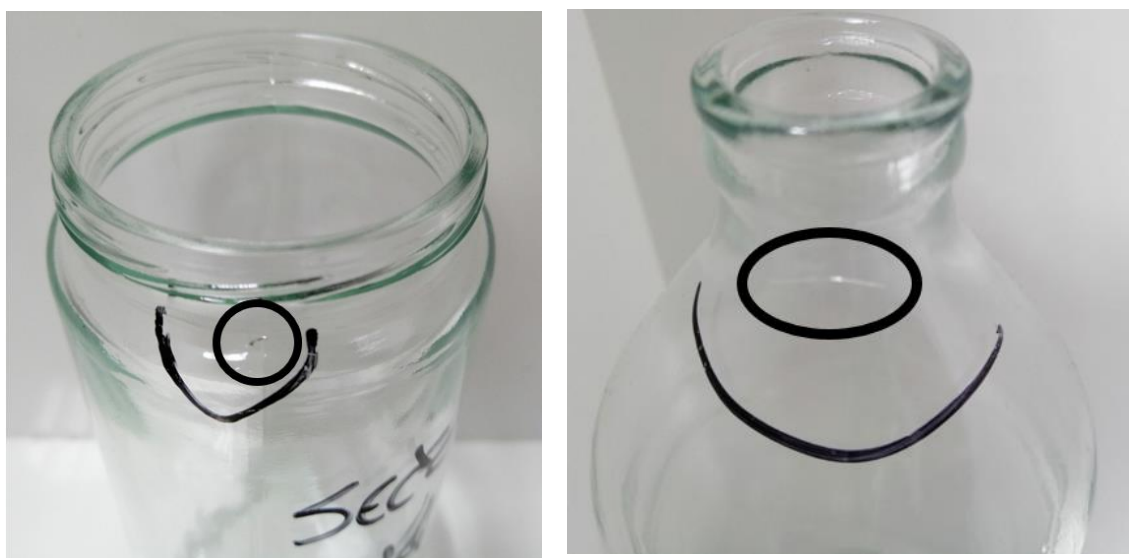
Figura 4 - Ilustração do defeito sedas no ombro/gargalo.

As sedas, figura 4, são fissuras fechadas que se encontram normalmente junto às costuras, mas podem estender-se ao longo do diâmetro do artigo, podendo ter origem mecânica ou térmica. Quando um artigo é sujeito ao choque térmico, é a presença das sedas que vai provocar possíveis quebras. No caso das sedas ombro/gargalo, estas podem provocar a quebra durante a capsulagem, quando os artigos são sujeitos a cargas verticais.

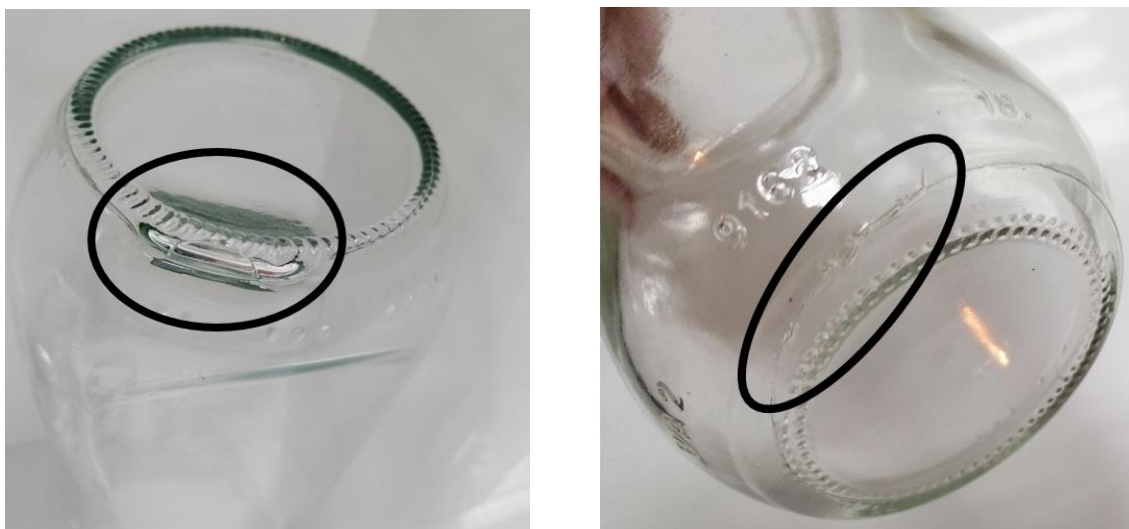
Figura 5 - Ilustração dos defeitos vidro mastigado no fundo e costura do fundo mastigada.

O vidro mastigado, figura 5, corresponde a uma junta agressiva ou vidro saliente, mais ou menos grosseiro, na junta entre o tampão e o contramolde. Este defeito pode provocar quebras em artigos sujeitos a choque térmico nas linhas de enchimento dos clientes e também a rejeição de artigos quando a inspeção aos fundos é rigorosa.

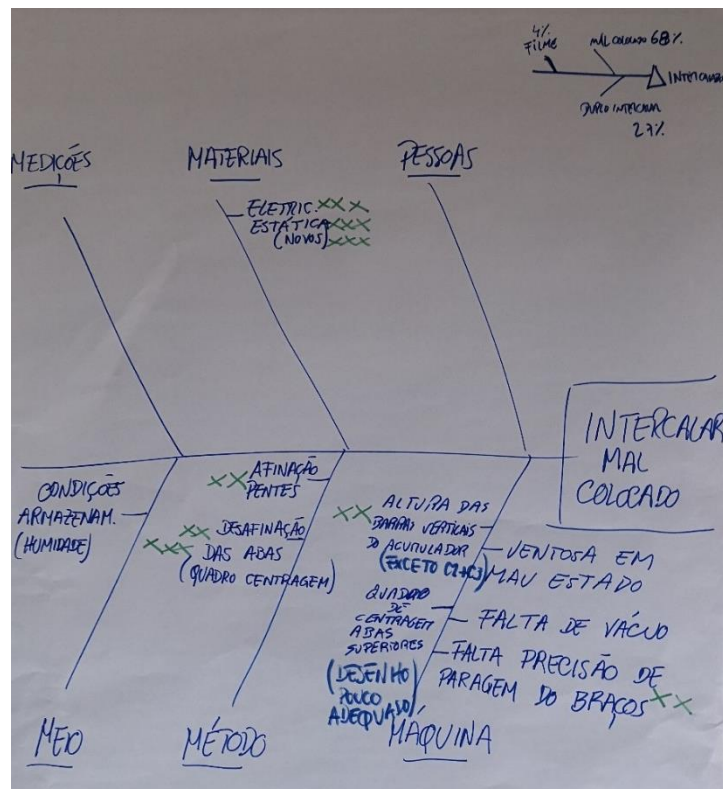
Figura 15 - Diagrama de Ishikawa do defeito intercalar mal colocado.

Quanto ao meio ambiente são referidas as condições de armazenamento que levam ao aparecimento de humidade. Já quanto aos materiais, quando os intercalares a usar são novos apresentam elevada eletricidade estática que vai dificultar a pega pelas ventosas.

Assim, no método são apontadas como causas a incorreta afinação dos pentes e a correção à desafinação das abas dos quadros de centragem. No equipamento, as principais causas são a altura das barras verticais dos acumuladores, ventosas em mau estado, falta de vácuo e falta de precisão de paragem do braço.

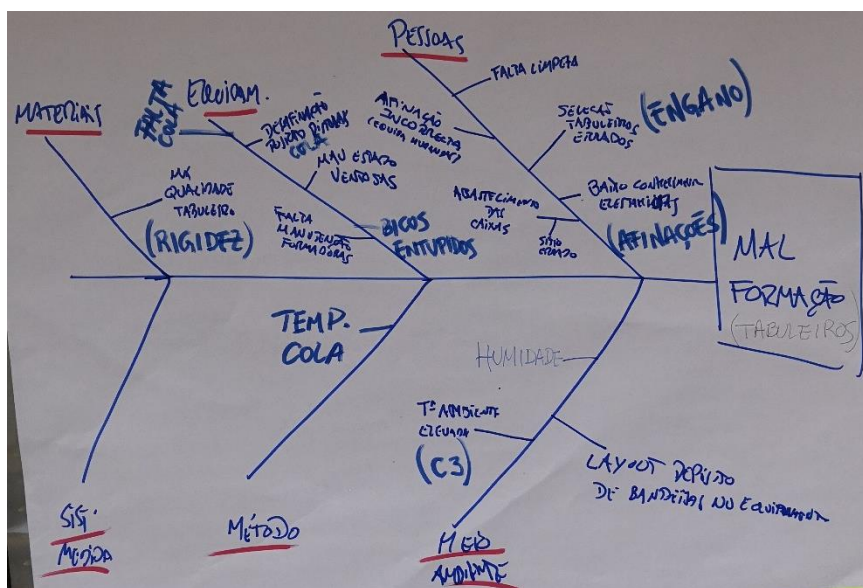
Figura 16 - Diagrama de Ishikawa do defeito tabuleiros mal formados.

No caso do defeito mal formação dos tabuleiros, são atribuídas causas ao material, como a má qualidade dos mesmos. Relativamente ao meio ambiente, a humidade, a temperatura ambiente elevada e o *layout* do depósito dos tabuleiros nos paletizadores são apontadas como causas principais. Quanto ao método, destaca-se a temperatura da cola utilizada.

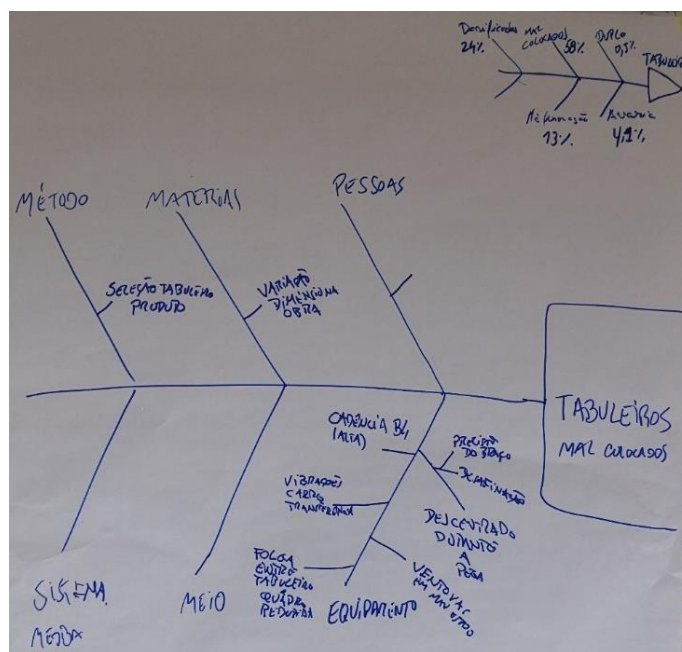
Figura 17 – Diagrama de Ishikawa do defeito tabuleiros mal colocados.

Quando a rejeição de paletes se deve a tabuleiros mal colocados, não são apontadas causas às pessoas, ao sistema de medida e ao meio ambiente. Relativamente ao material, a causa referida está associada à variação dimensional dos artigos a paletizar, também associada à causa apontada no método, a seleção do tabuleiro com as dimensões adequadas.

Ao equipamento são apontadas causas como a elevada cadência produtiva de algumas linhas, ventosas em mau estado, reduzida folga entre o tabuleiro e o quadro de centragem, precisão e desafinação do braço, como mostra a figura 17.
