ESTUDO COMPARATIVO DO ESTADO DE
CONSERVAÇÃO, PROCESSOS DE
DESCARACTERIZAÇÃO E DA ANÁLISE DA
VULNERABILIDADE SÍSMICA DA
BAIXA DE COIMBRA

Dissertação de Mestrado em Reabilitação de Edifícios, no Ramo Estrutural,
orientada pelo Professor Doutor Tiago Miguel Ferreira e pelo Professor Doutor
Romeu da Silva Vicente e apresentada ao Departamento de Engenharia Civil da
Faculdade de Ciências e Tecnologia da Universidade de Coimbra.

Comparative Study of the Conservation State, Mischaracterization Processes and the Seismic Vulnerability Assessment of the Baixa de Coimbra

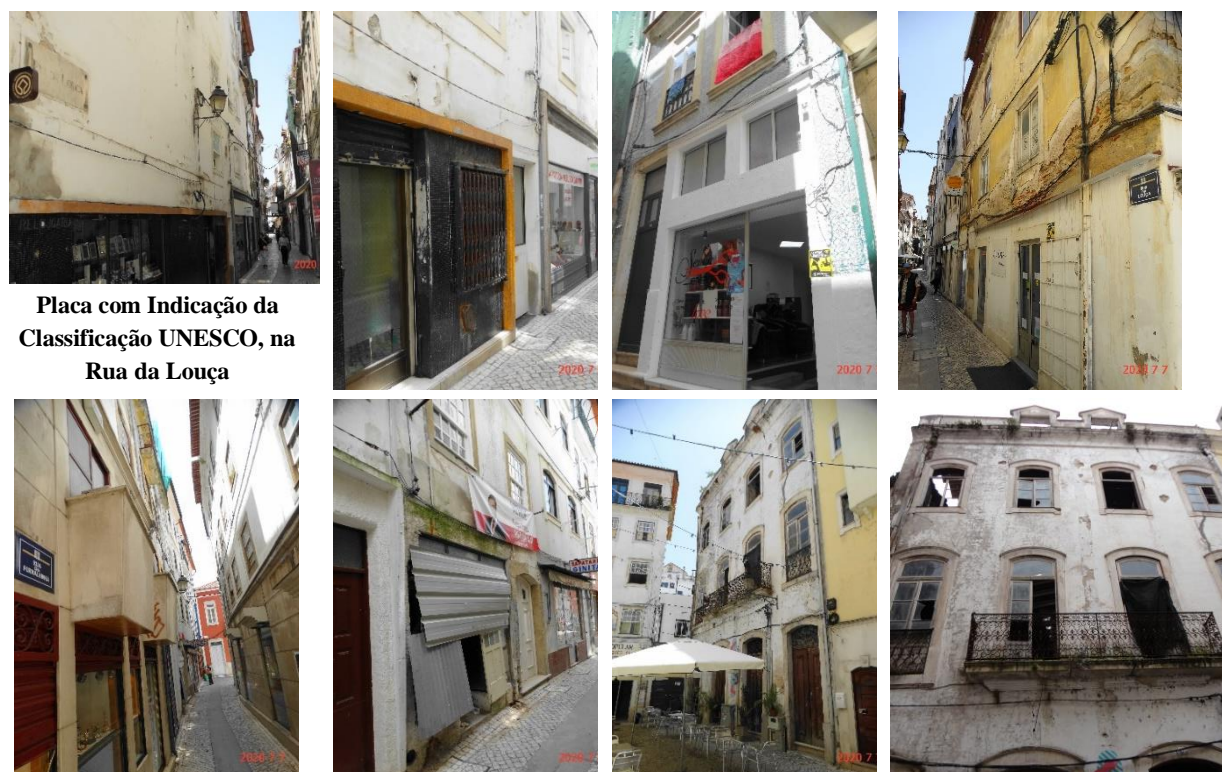
Figura 5: Descaracterização, obras paralisadas, degradação e risco de colapso.
Rua da Louça, Rua da Fornalhinha e Largo da Freiria, a 7 de julho de 2020

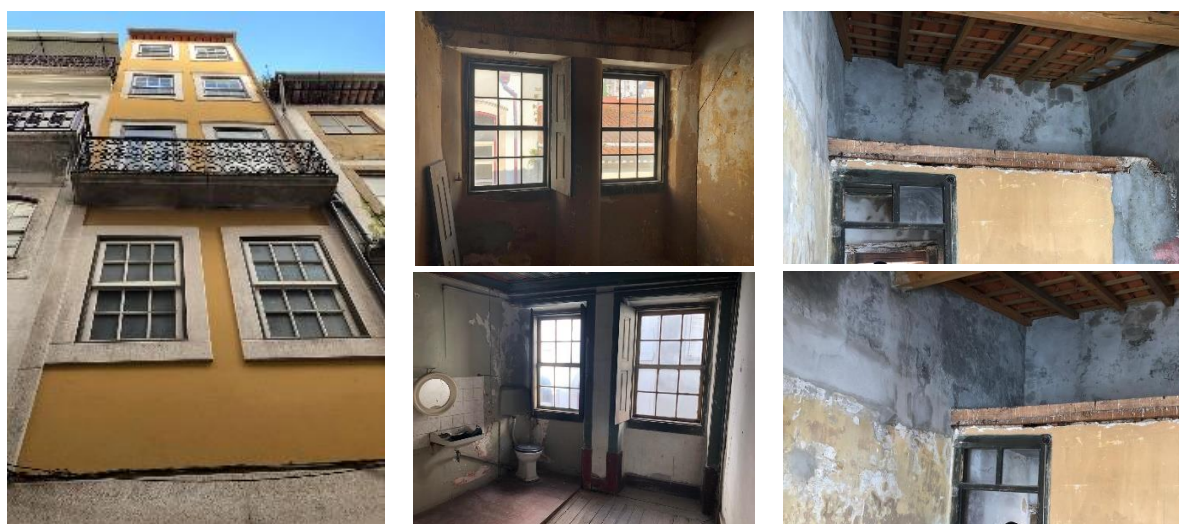
A título de exemplo, refira-se o caso real do edifício ilustrado na Figura 16. O edifício sofreu uma intervenção de caráter “cosmético” exterior e recebeu uma cobertura “nova”, implantada a uma cota 1,50 m acima da cota original do edifício, o que torna a intervenção não regulamentar. O edifício, com aproximadamente 3,00 m de frente, encontra-se atualmente em elevado estado de degradação, não apresentando quaisquer condições de habitabilidade. Teve recentemente uma proposta para reabilitação que envolvia a criação de cinco estúdios, a qual foi rejeitada pelo poder público, pela impossibilidade de readequação dos compartimentos, escadaria, etc., sendo possível apenas uma habitação vertical unifamiliar T2, ou seja, uma “restauração” do existente. Tal situação torna o investimento inviável sob o ponto de vista econômico e comercial, sendo potencialmente mais um caso de um edifício que ficará desocupado na Baixa de Coimbra.

Figura 16: Rua Eduardo Coelho, nº 16, Baixa de Coimbra.

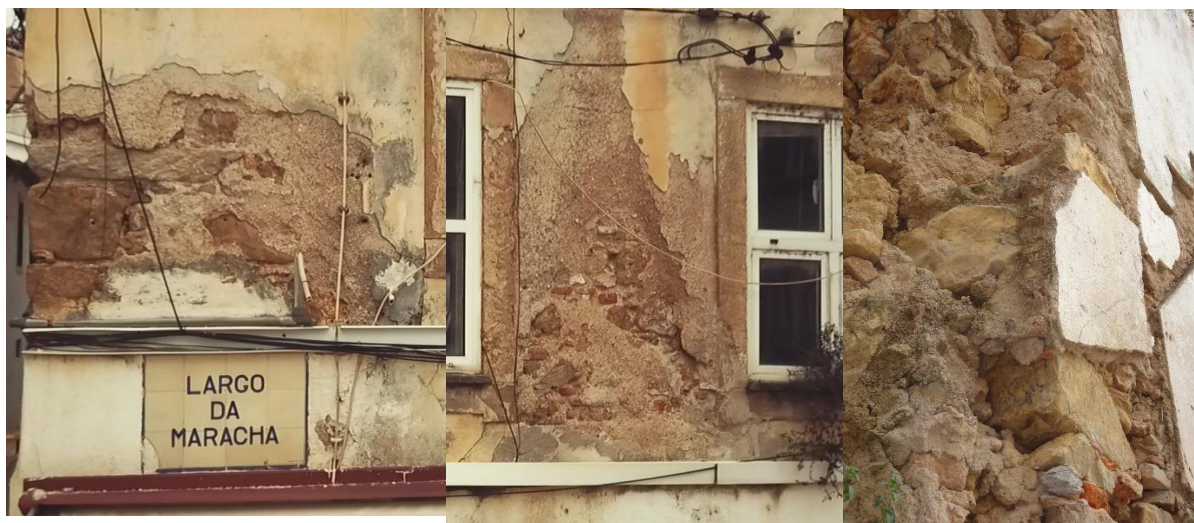
Figura 22: Material constituinte da parede de alvenaria da fachada do LM01 e RMO08.

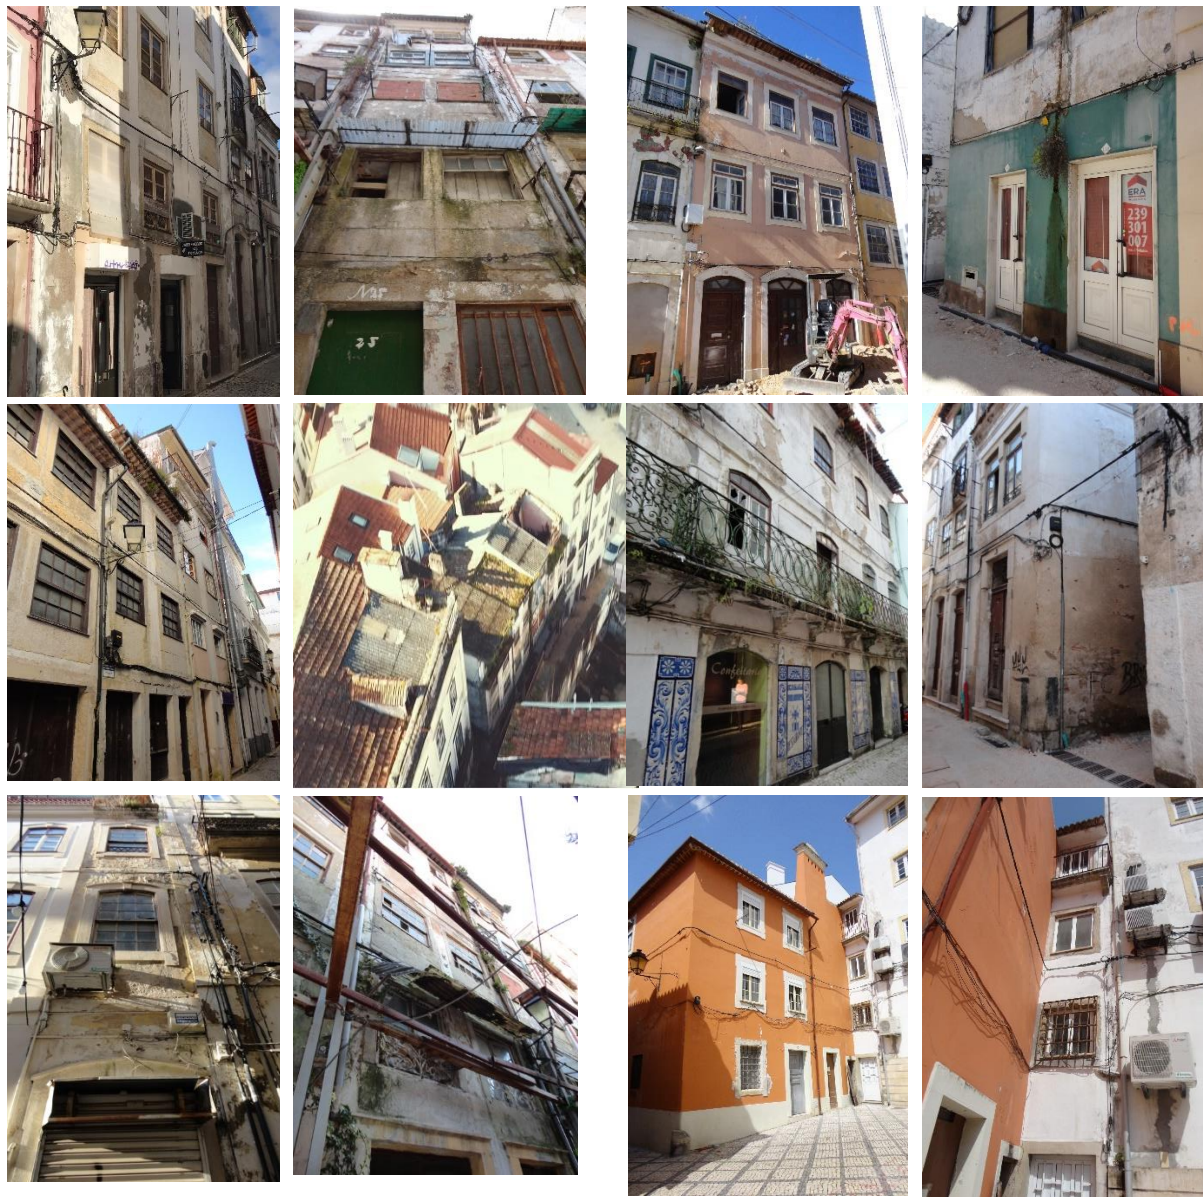
Figura 24: Estado de conservação, poluição visual das fachadas da Baixa de Coimbra

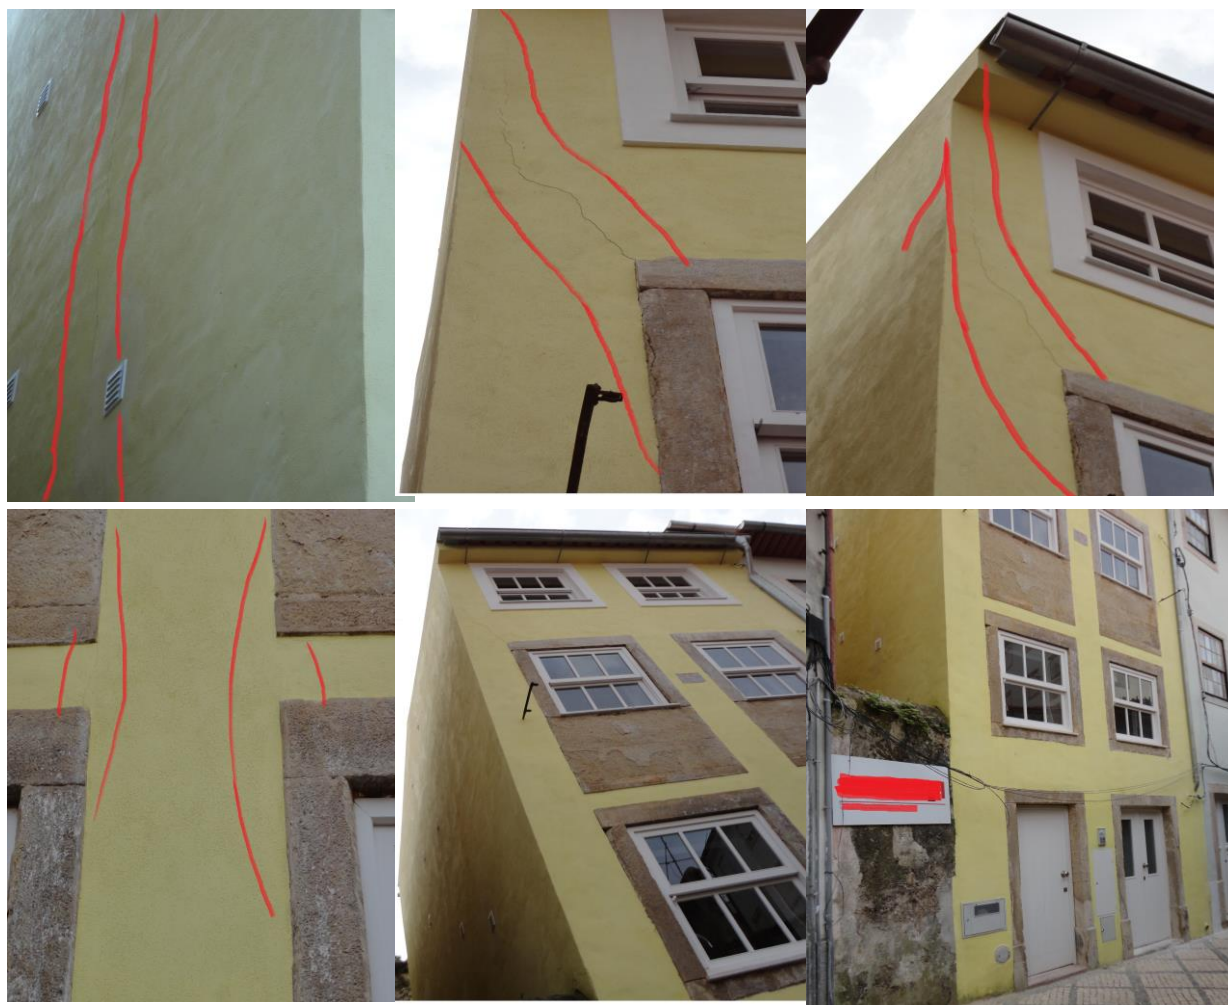
Figura 25: O cunhal do edifício não é travado, Edifício recém “reabilitado”, RMO06

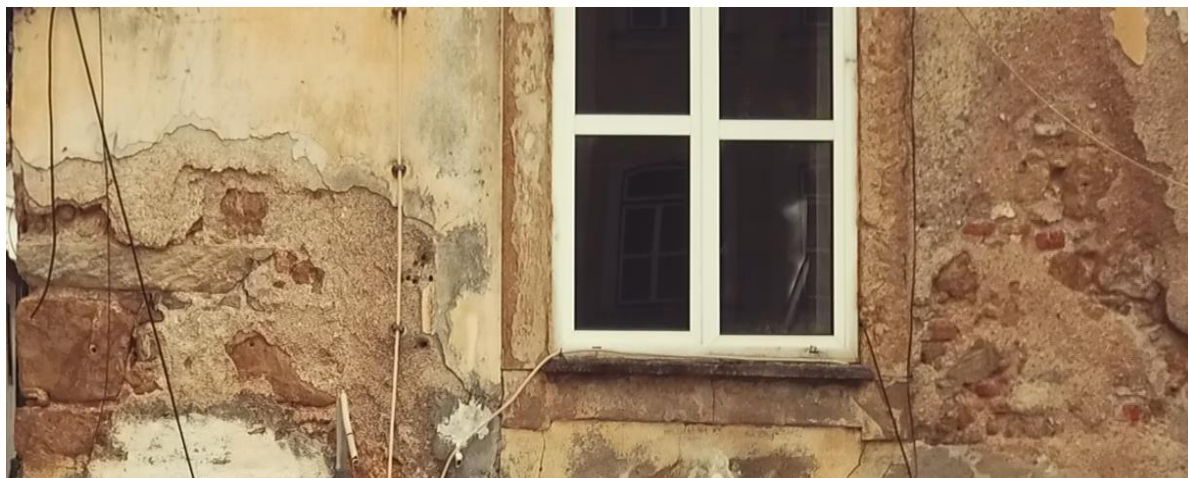
A heterogeneidade das alvenarias é claramente observada na imagem apresentada na Figura 26, onde é visível a variedade de pedras e não raro tijolos maciços entram na constituição para preencher os vazios e promover o alinhamento das pedras de maior dimensão.

Figura 26: Materiais e assentamento irregular das paredes de alvenaria da Baixa de Coimbra

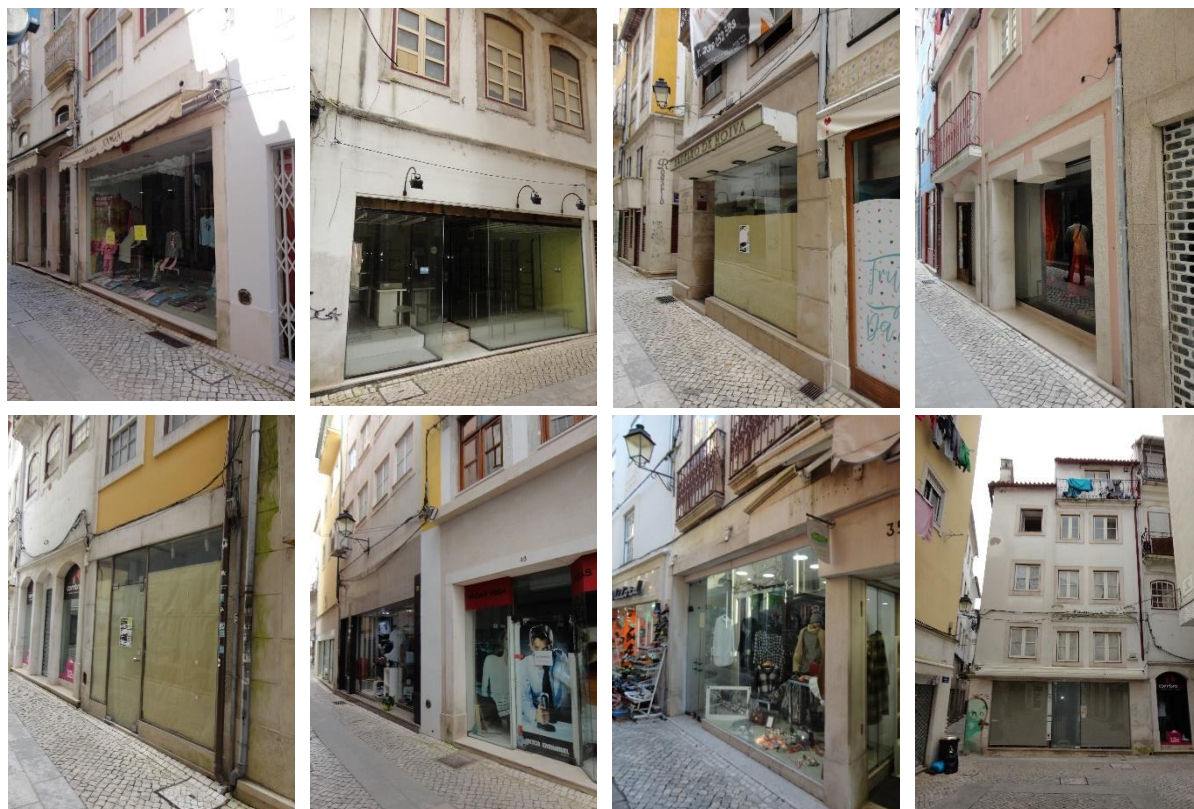
Figura 32: Alteração da tipologia original com grandes vãos no rés-do-chão

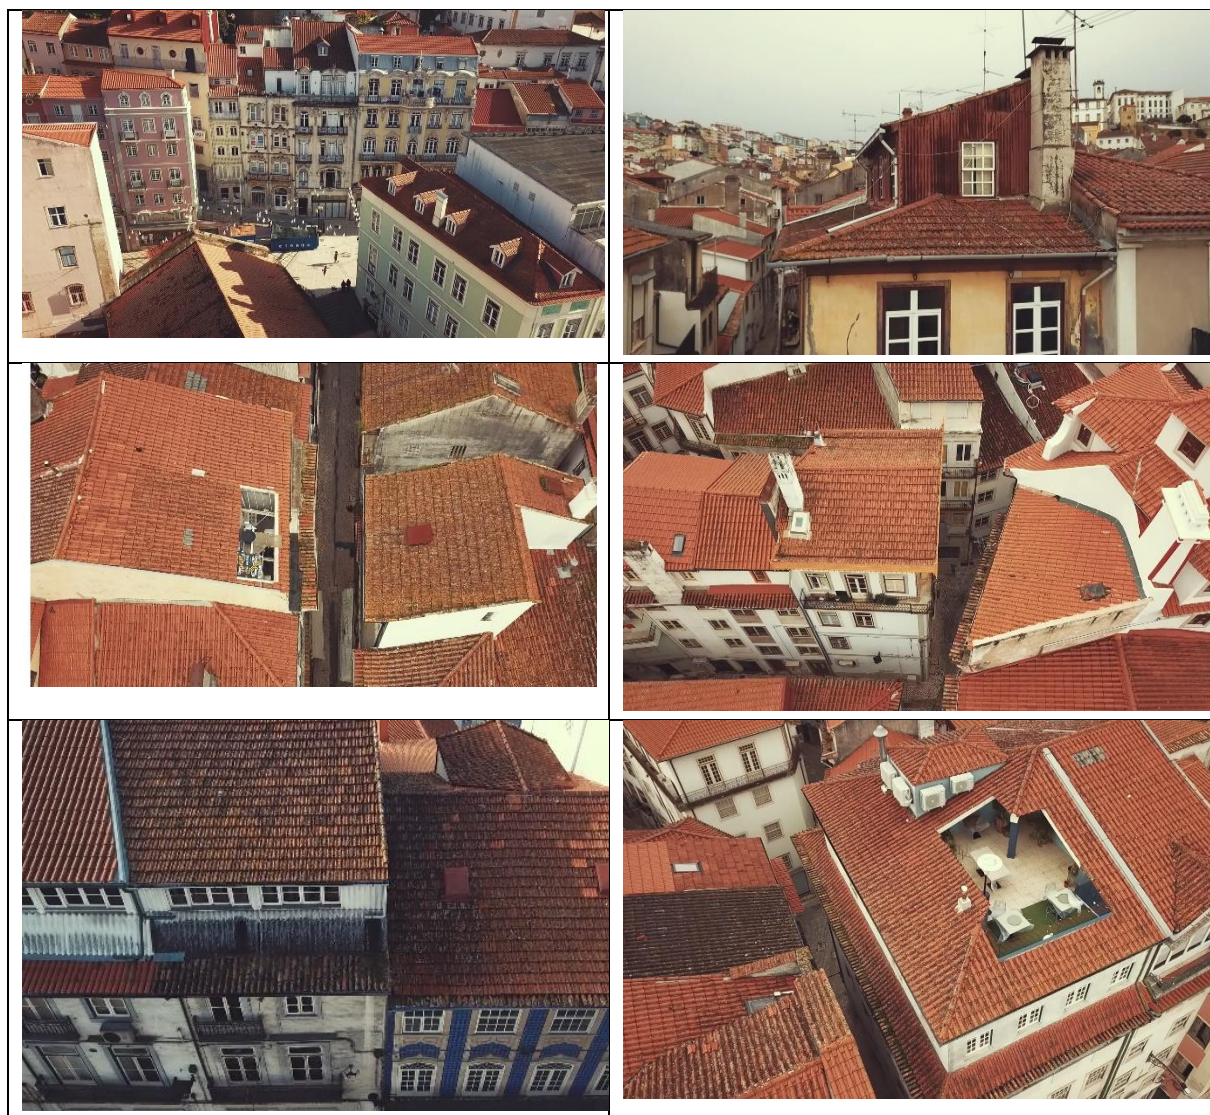
Figura 34: Acréscimo de áreas dos edifícios da Baixa de Coimbra.

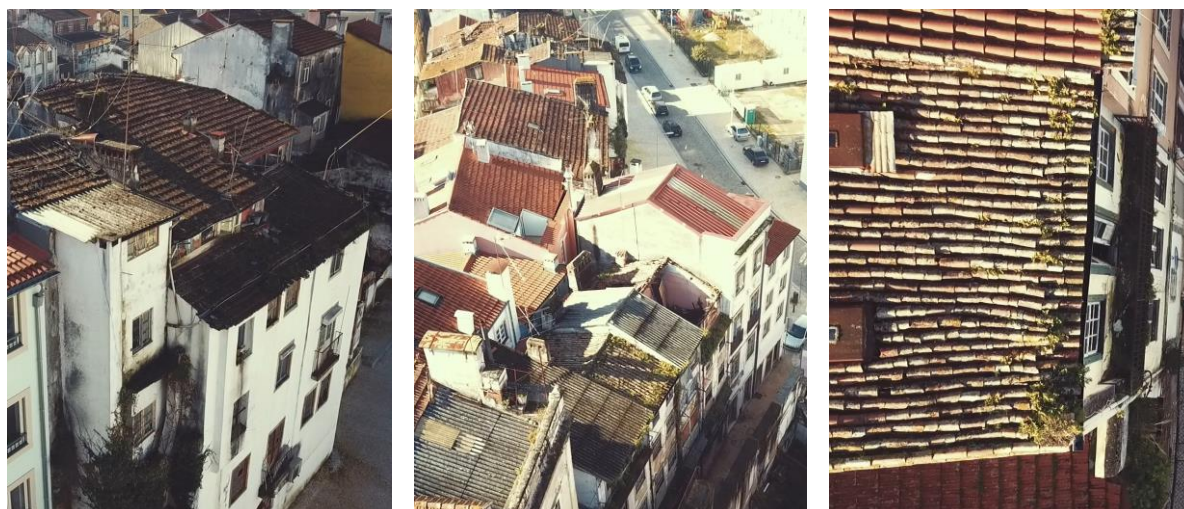
Figura 63: Imagens dos contrapontos das coberturas da Baixa de Coimbra.

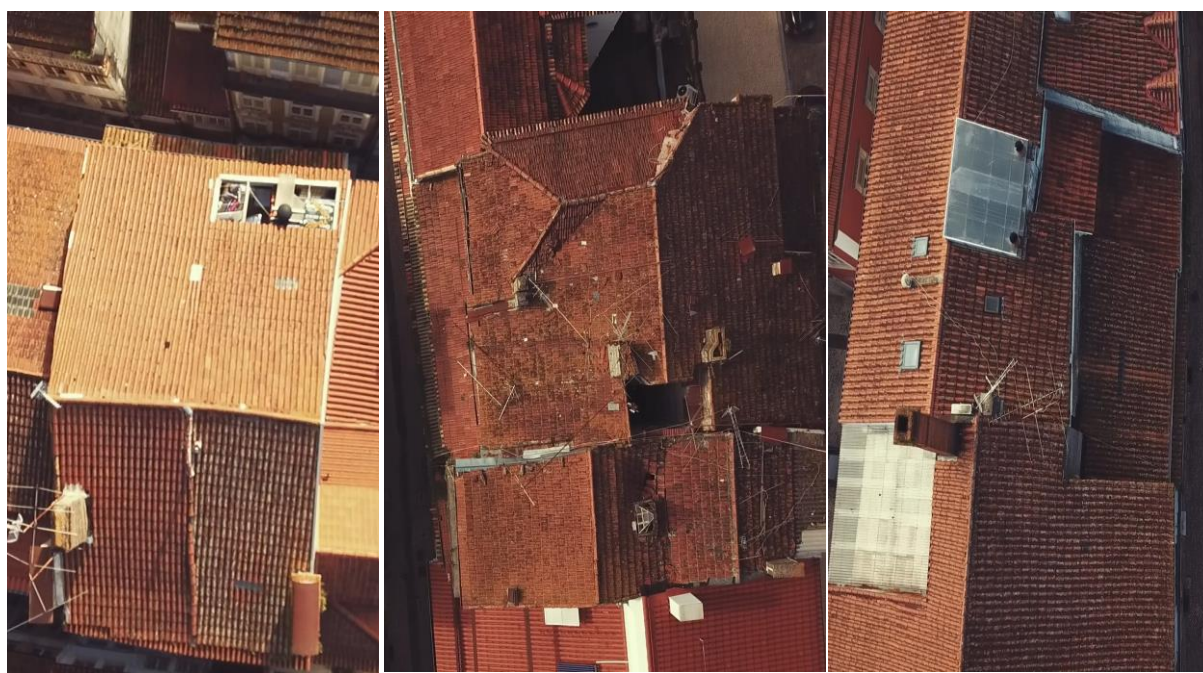
Figura 65: Coberturas associadas entre diferentes edifícios da Baixa de Coimbra.
