CASA DAS TALHAS

Relatório de Estágio

MESTRADO EM CONSERVAÇÃO E RESTAURO

Setembro, 2013

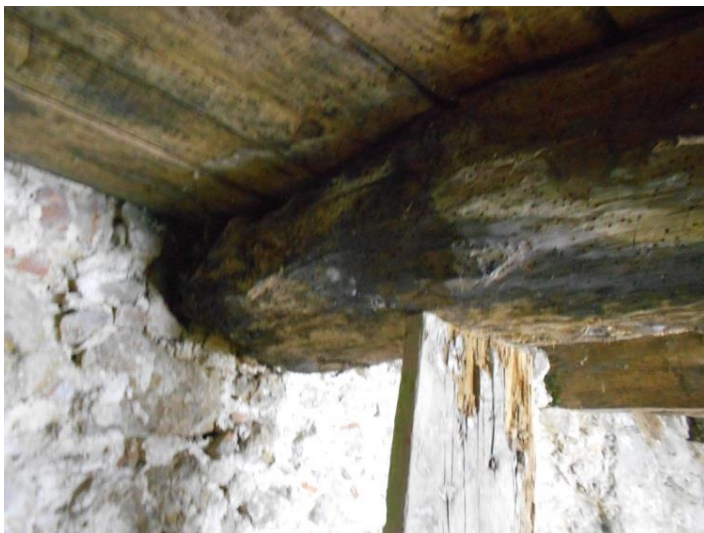
Os principais agentes de degradação identificados são: insectos xilófagos e a humidade proveniente de vazamento de redes de água de pavimentos superiores.

Figura 20: Fotografia da estrutura de madeira da cave (vista pela subcave) (07 Mar. 2013)

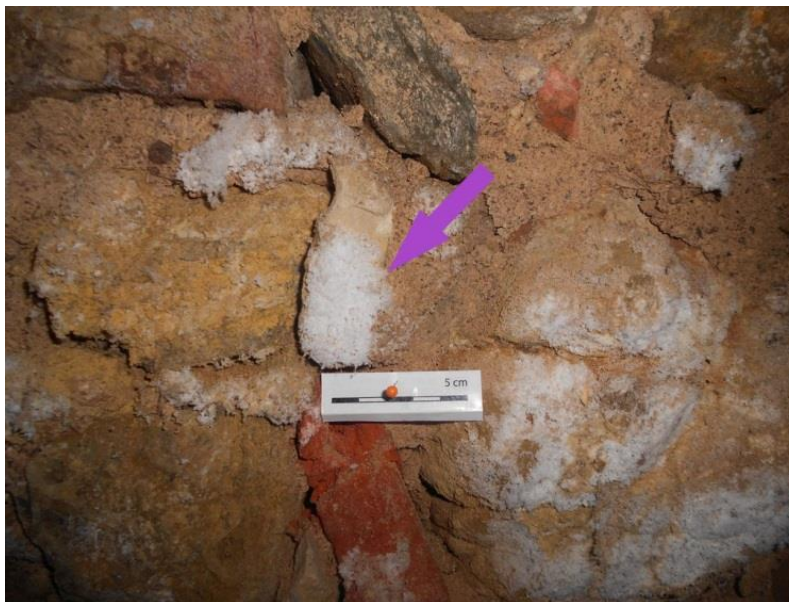
Figura 28: Pormenor amostra nº 1 (24 Maio 2013)

A argamassa empregada na área intervencionada possui uma coloração mais escura, quando comparada ao pano muralhado. Seu aspecto visual parece indicar que em sua composição exista percentagens de grés argiloso. Isto poderia explicar a incidência maior de sais nesta área, pois este tipo de agregado tem maior tendência em reter humidade, por se tratar de um material de alta permeabilidade.

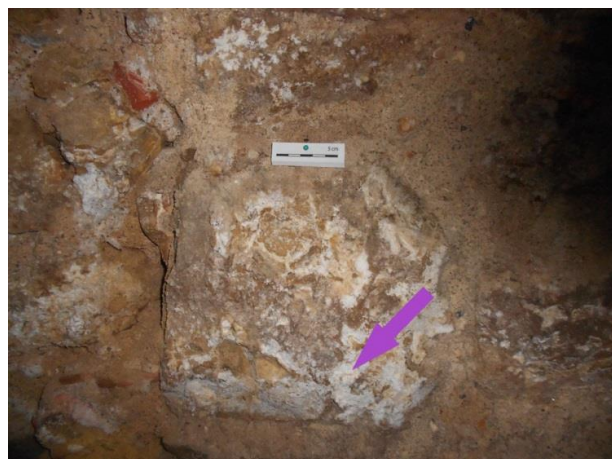
Figura 31: Pormenor amostra nº 2 (24 Maio 2013)

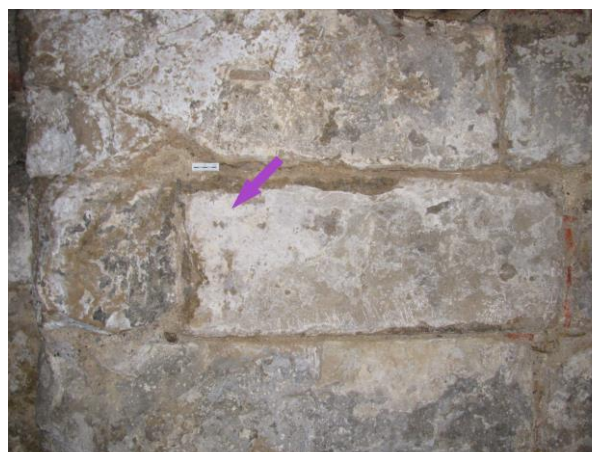
Figura 34: Pormenor amostra nº 3

A amostra nº 3 contém uma camada de sais mais consolidada na superfície, de maneira a se caracterizar em forma de crosta salina. Isto justifica o facto de ser mais compacta e de alta aderência. Por este motivo, sua extracção foi mais dificultosa, a despeito de termos conseguido utilizar o mesmo utensílio. Em relação a coloração dos sais, o tom predominante que se verifica é de branco com leve nuance amarelada.

A formação da crosta da amostra nº 3 está relacionada ao composto de cal presente na argamassa do reboco da parede da torre. A cal, nome popular do composto óxido de cálcio (CaO), quando em contacto com o dióxido de carbono (CO₂), mesmo em baixa concentração no ambiente, gera o carbonato de cálcio (CaCO₃), principal componente de rochas como os calcários, conforme equação química a seguir:

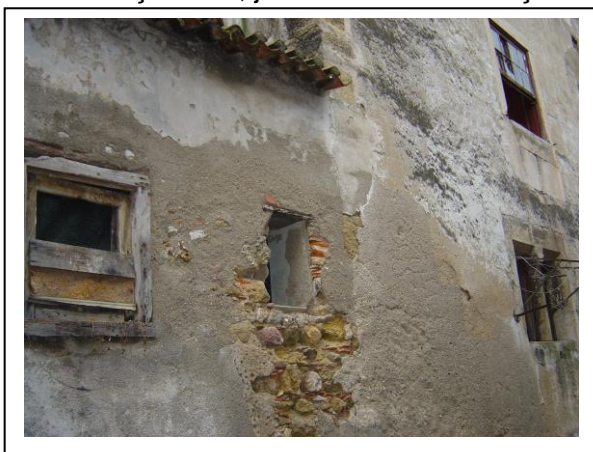
Cabe mencionar que a ocorrência destes dois fenómenos de humidade ocorrem em especial no alçado Oeste. O fluxo de massa de ar predominante em Coimbra é na direcção NW, justamente em direcção à parede em questão.

Figura 37: Pormenor da parede externa – Casa das Talhas, alçado oeste

Como apresentado anteriormente, a alvenaria externa do edifício encontra-se rebocada com argamassa de cimento, aplicada em intervenções anteriores. Por se tratar de um material incompatível com o material da alvenaria pétreo, propomos que este seja picotado e retirado sem lesionar a cantaria.

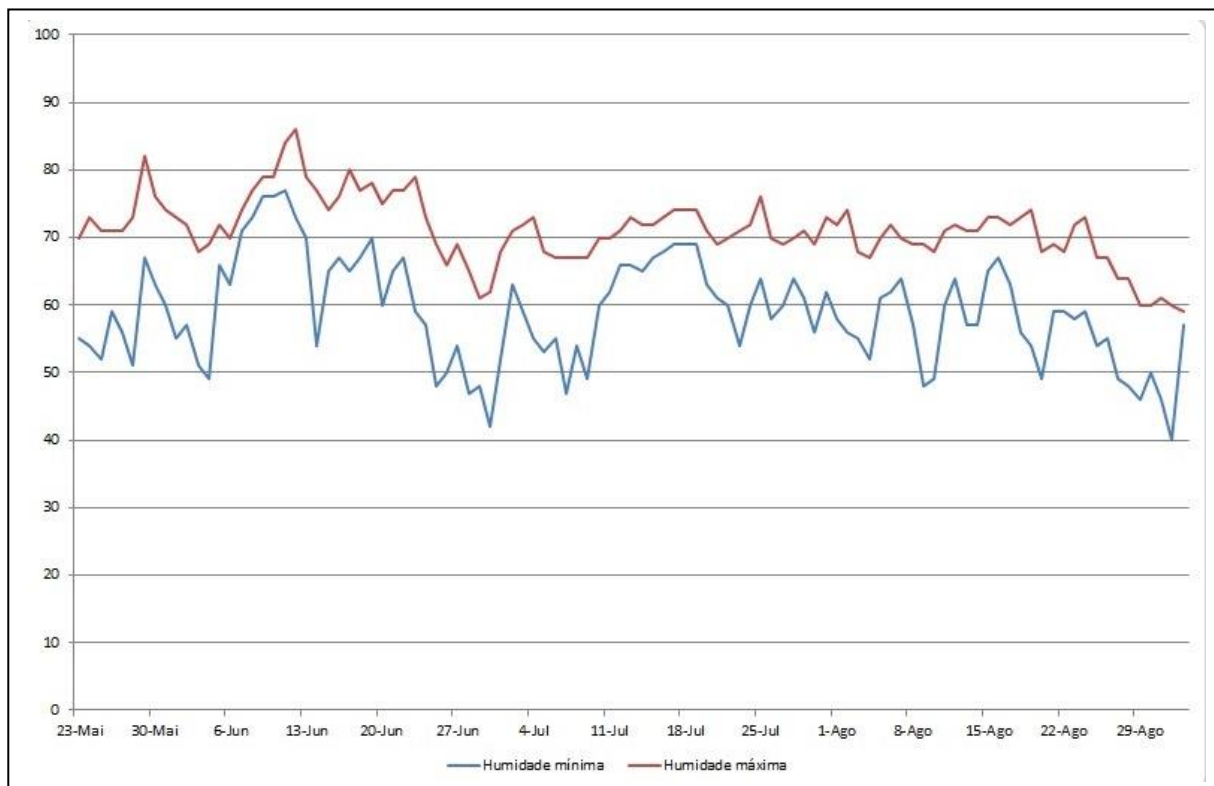
Figura 47: Gráfico com os dados apurados de humidade mínima e máxima (%)

Podemos perceber através do gráfico da figura 47 que na maior parte do período analisado a diferença entre a humidade mínima apurada e a humidade máxima foi superior a 10%. Tanto a humidade mínima, quanto a humidade máxima oscilaram de maneira significativa no período.

A humidade mínima apresentou valores mínimos de 40% e máximos de 77% (média de 59%). Relativamente a humidade máxima, a mesma apresentou valores mínimos de 59% e máximos de 86% (média de 71%).

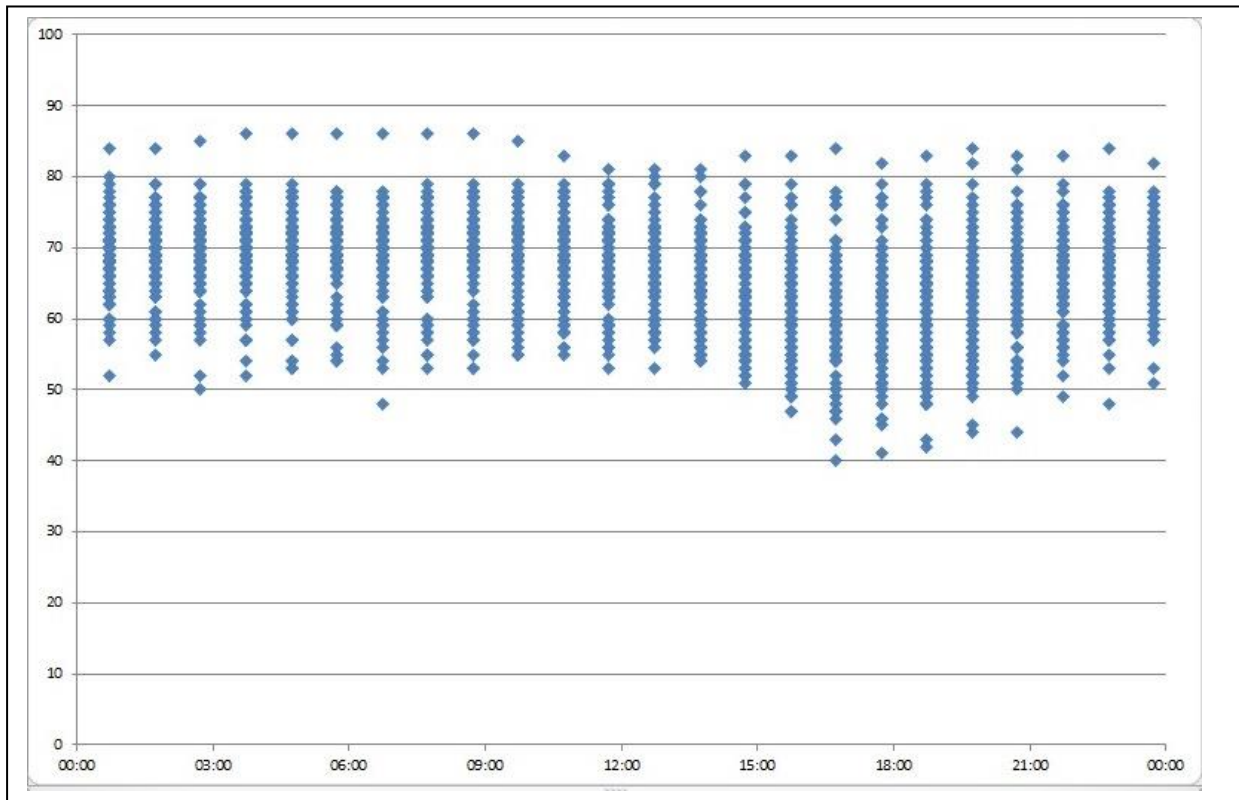
A primeira observação que fazemos é que os valores de humidade estiveram sempre superiores a 40%, independente do horário do dia, neste período. Tal constatação é um indício de que os materiais e/ou estruturas deste ambiente estão mais sujeitos a patologias, como as eflorescências, já que neste perfil de humidade temos um ambiente propício para tal desenvolvimento.

Também é relevante apontar o facto de que em mais de 80% do período em que o aparelho esteve no ambiente, a humidade apurada foi diferente dos níveis de 50% a 60%, sendo que predominantemente, ocorreu acima destes valores.

Figura 48: Gráfico de dispersão com os dados apurados de humidade (%)

Para melhor controlo de humidade do ambiente, temos as seguintes recomendações. A primeira sugestão remete a um sistema de controlo de humidade, com a utilização de um aparelho desumidificador. Tal instrumento, além de aferir a humidade, é responsável pela redução dos níveis da mesma no ambiente. Sugerimos que o mesmo esteja regulado para manter a humidade ambiente próximo dos 60%.
