Reabilitação de Imóveis Degradados no Centro Histórico de Portalegre

Dissertação apresentada para a obtenção do grau de Mestre em Engenharia Civil na Especialidade de Construções

Joaquim Alberto da Silva Ferreira

Coimbra, dezembro, 2012

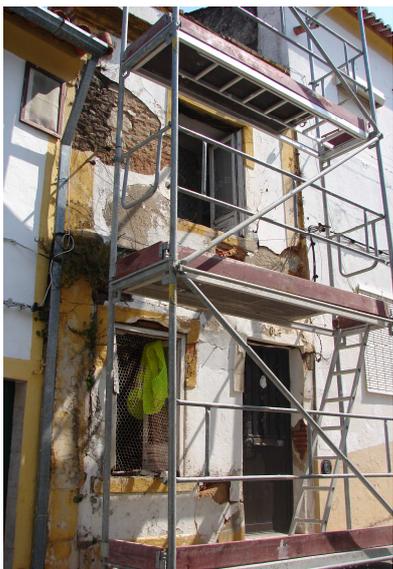
Pelo valor histórico do edifício, como parte integrante de uma malha urbana de grande qualidade, a reabilitação deste edifício deve ser entendida como uma forma de o potenciar e servir para criar um estímulo aos outros proprietários, no sentido da necessidade da reabilitação do património edificado degradado, pelo respeito das suas características formais, construtivas e na utilização de materiais adequados à sua reabilitação. Apresenta-se na fotografia 4.1, a fachada do imóvel no início das obras de reabilitação.

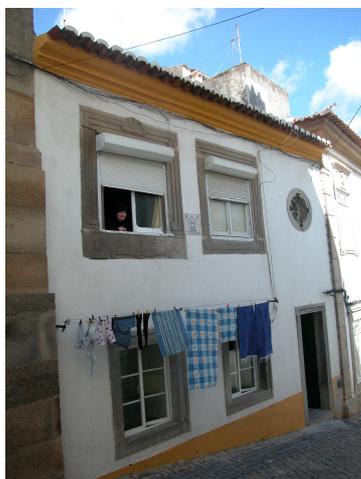
O alçado do edifício encontrava-se em bom estado de conservação, com os alisares em granito azul decorado, conforme se pode visualizar na fotografia 4.7, deixando antever que o imóvel sofreu obras de beneficiação e ampliação há algumas décadas pois, além da estrutura de madeira de parte dos pavimentos, também existia uma estrutura de betão armado nas divisórias posteriores, que se implantam à cota do logradouro do piso 1. Destas obras, não existe registo de processo de licenciamento no arquivo municipal, pelo que poderão ter sido executadas antes de 7 de agosto de 1951, data de entrada em vigor do RGEU, que obrigou ao licenciamento das obras particulares.

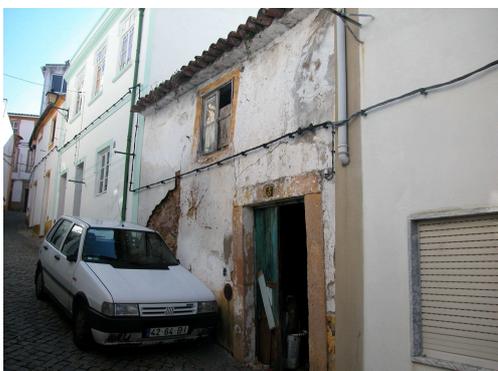
O presente imóvel localiza-se numa zona do Centro Histórico profundamente alterada, sendo disso exemplo os edifícios confinantes com o edifício em estudo, os quais apresentam 2 e 3 pisos e com cérceas de 3 e 4 metros mais altas que a do imóvel a reabilitar, “obrigando” a proposta a um reequilíbrio da altura dominante na mesma frente de rua, já que o edifício apresenta grandes dissonâncias relativamente ao conjunto edificado, conforme se pode visualizar na fotografia 4.10.

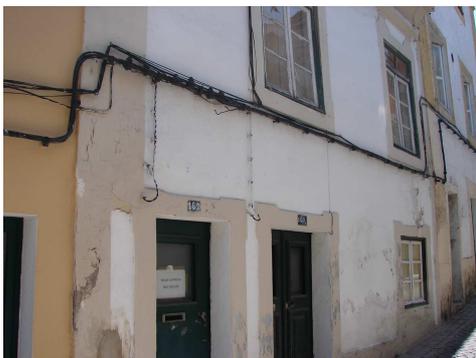
Fotografia 4.13 – Rua da Mouraria: Situação antes do início da obra

Estruturalmente o edifício é composto por paredes de alvenaria de pedra autoportantes, nas quais apoiavam as madres de madeira de suporte dos sobrados. A estrutura resistente da cobertura também era em madeira, revestida a telha de canudo. O edifício sofreu ao longo dos tempos alterações estruturais de carácter construtivo e tipológico, pois antes do estado atual existiam dois imóveis distintos. Todas as alterações de compartimentação efetuadas ao longo dos tempos provocaram deformações acentuadas na estrutura de madeira dos pavimentos, pois foram construídas divisórias sem haver o cuidado de reforçar os elementos estruturais, provocando flechas acentuadas e um elevado grau de degradação nas madeiras e fissuras nas paredes de alvenaria de pedra interiores. O revestimento da cobertura encontrava-se bastante degradado, com muitas telhas partidas, provocando o apodrecimento do ripado de madeira onde apoiavam, bem como das madres e barrotes de suporte.

Face ao diagnóstico atrás descrito, deficiente divisão espacial do edifício e ausência de condições mínimas de habitabilidade, decidiu-se pela demolição total do interior do imóvel, mantendo-se as paredes das duas fachadas.

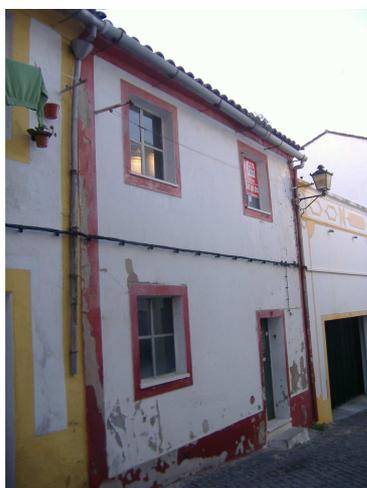
Trata-se de um edifício de dois pisos, conforme representado na fotografia 4.16, com uma área de implantação de 32,50 m², apenas com uma fachada livre e cobertura de uma água e que foi alvo de obras de consolidação estrutural no final dos anos sessenta. Nessa altura, todos os madeiramentos existentes na estrutura dos sobrados e da cobertura foram substituídos por lajes aligeiradas pré-esforçadas ao nível do teto do piso 0 e inclinada ao nível da cobertura, encastrando-se as vigotas nas paredes existentes autoportantes de alvenaria de pedra. Atualmente não são visíveis danos estruturais nas mesmas, o que denota que a intervenção foi executada com algum cuidado na montagem das lajes e no remate das aberturas efetuadas nas paredes para apoio das vigotas.

Apesar da intervenção acima descrita, o edifício encontrava-se devoluto há alguns anos, apresentando alguma degradação dos rebocos e pintura da fachada, bem como das carpintarias dos vãos de porta e janelas. A compartimentação interior existente originava divisões com áreas bastante reduzidas, entre os 5 e os 10 m², não permitindo condições de habitabilidade.

Atendendo a que, estruturalmente, o edifício se encontrava em boas condições, o projeto apenas contemplou a demolição de algumas paredes interiores e a substituição do revestimento da cobertura, tendo sido previsto no mesmo a criação de um fogo de tipologia T1, apresentado a imagem final que se pode visualizar na fotografia 4.17.
