Instabilidade de Taludes na Área da Baía de Santo António – Benguela (Angola)

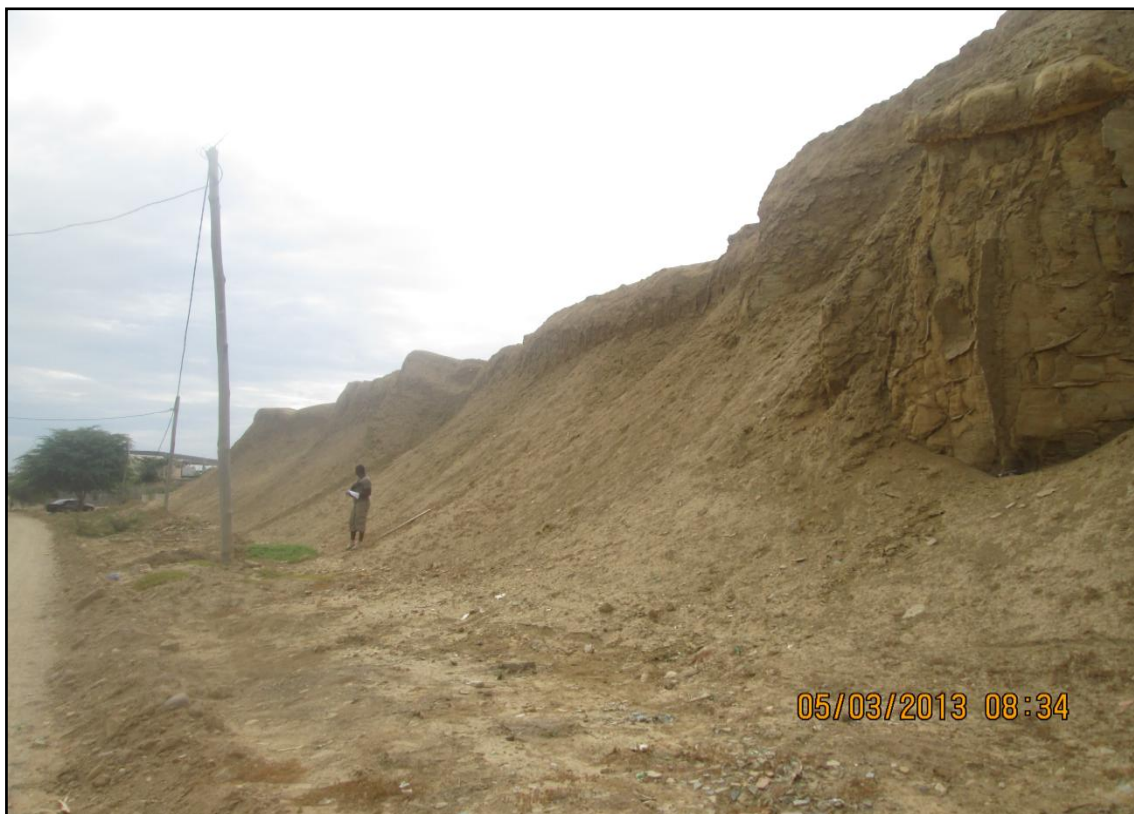
As litologias presentes na área são constituídas por formações argilosas, blocos de calcários que aparecem esporadicamente na crista e na parte intermédia do talude; os calcários e as argilas margosas são os que mais predominam no talude; aparece o gesso nas cavidades fissuras devido à infiltração da água. As margas e os calcários têm grão fino e tonalidade predominantemente acinzentada e acastanhada, Ocorrem diáclases verticais, com uma extensão de 0,3 a 0,4 m, que favorecem o desprendimento de blocos verticais e aceleram a erosão. Em todo o talude há sinais de erosão intensa. É de salientar a presença considerável de diáclases que intersectam os planos de estratificação. Os tipos mais frequentes de instabilidade são: erosão diferencial, deslizamento e as quedas de blocos. A velocidade dos movimentos que se verificaram nos taludes é considerada, na maior parte dos casos, muito elevada. Na zona não predomina a vegetação em abundância. A instabilidade que é mais pronunciada durante a época das chuvas provocaram o transporte do material do topo do talude para a estrada (Figura 5.1), provocaram sérios transtornos as populações da zona em estudo.

Figura 5.1 -. Primeiro talude a ilustrar os problemas de instabilidade.

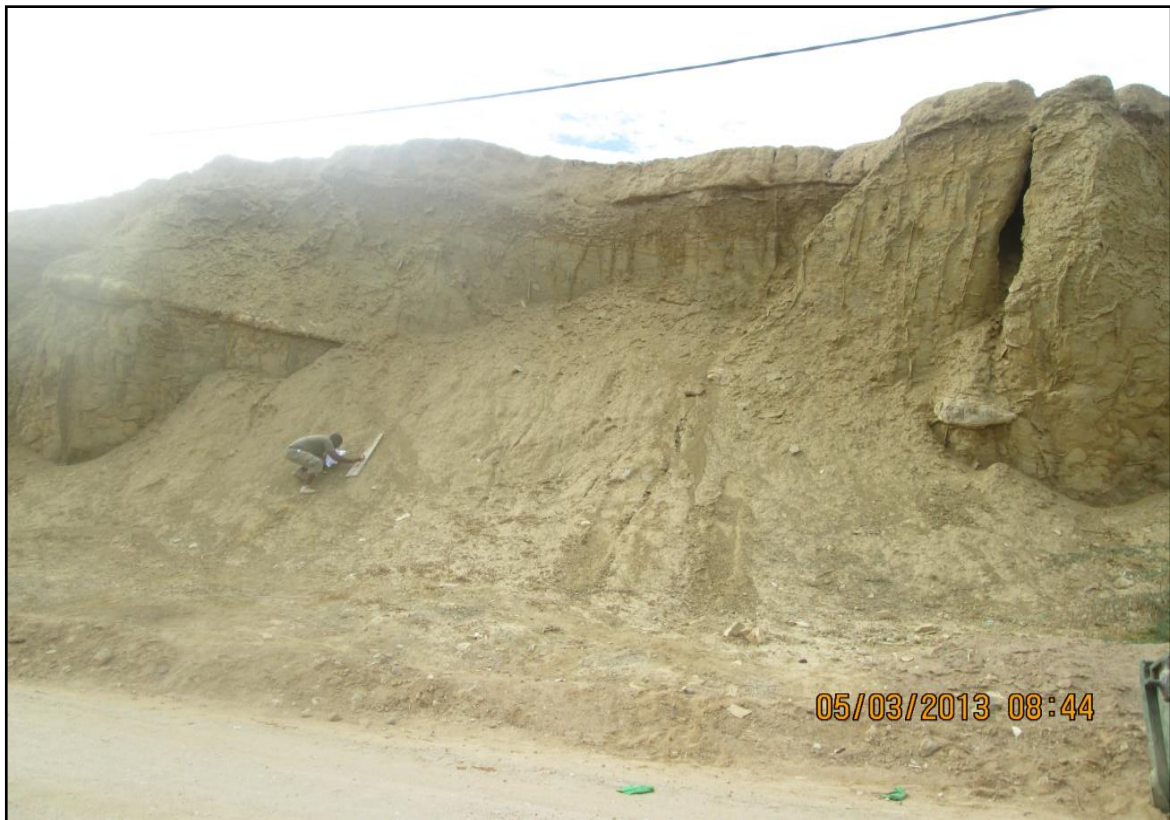
Existem processos erosivos muito intensos (Figura 5.2) que provocam situações de ravinamento. As instabilidades provocaram danos nas habitações e na via de comunicação, que é a principal via de circulação na região.

Figura 5.2 - Os tipos de instabilidades presente na área apresenta erosão diferencial, escarpa, descontinuidade.

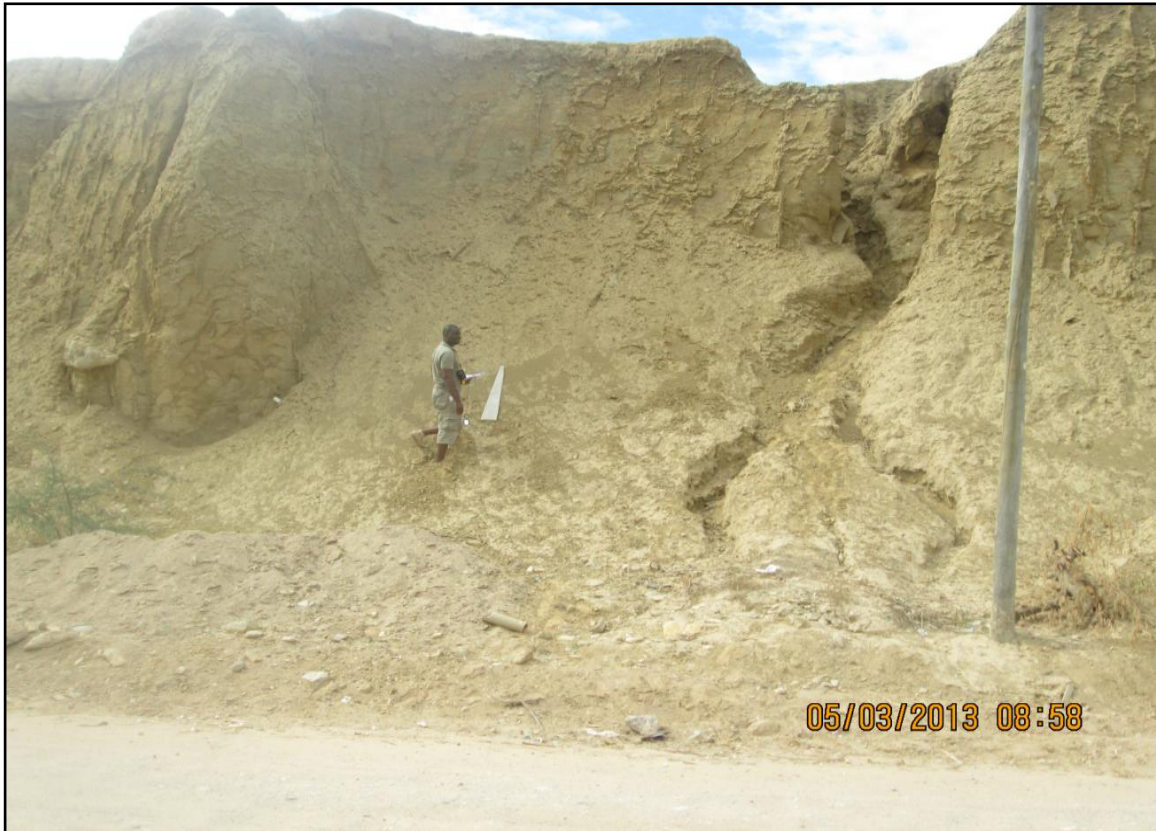
O **talude 1 - trecho n°3** situa-se no mesmo bairro de Santo António e tem como coordenadas geográficas: latitude de 12° 36 813' Sul e longitude de 13° 20 559'. O trecho em estudo (Figura 5.3) apresenta um comprimento de cerca de 54 m e uma inclinação de 90°; o volume do

Figura 5.3 - Instabilidade presente no talude descontinuidade, linha de água, escarpa, erosão e as características do material da área.

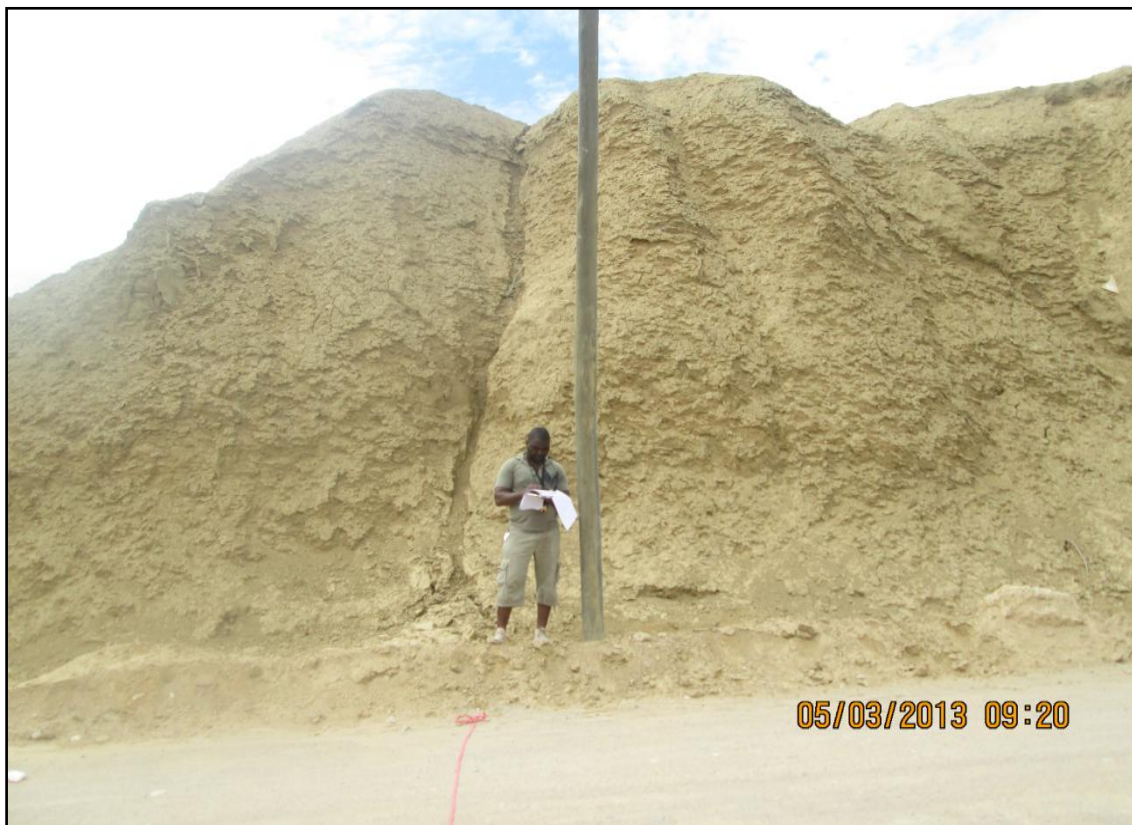
é atravessada por algumas linhas de água (Figura 5.4) que providencia o araste do solo para a base principalmente na época das chuvas, este material as vezes chega até a estrada. Também é uma zona sem vegetação, isto vai influenciar na estabilização do talude (ver anexo 2).

Figura 5.4 - Imagem do trecho 2 ilustrando as linhas de água e as características do material.

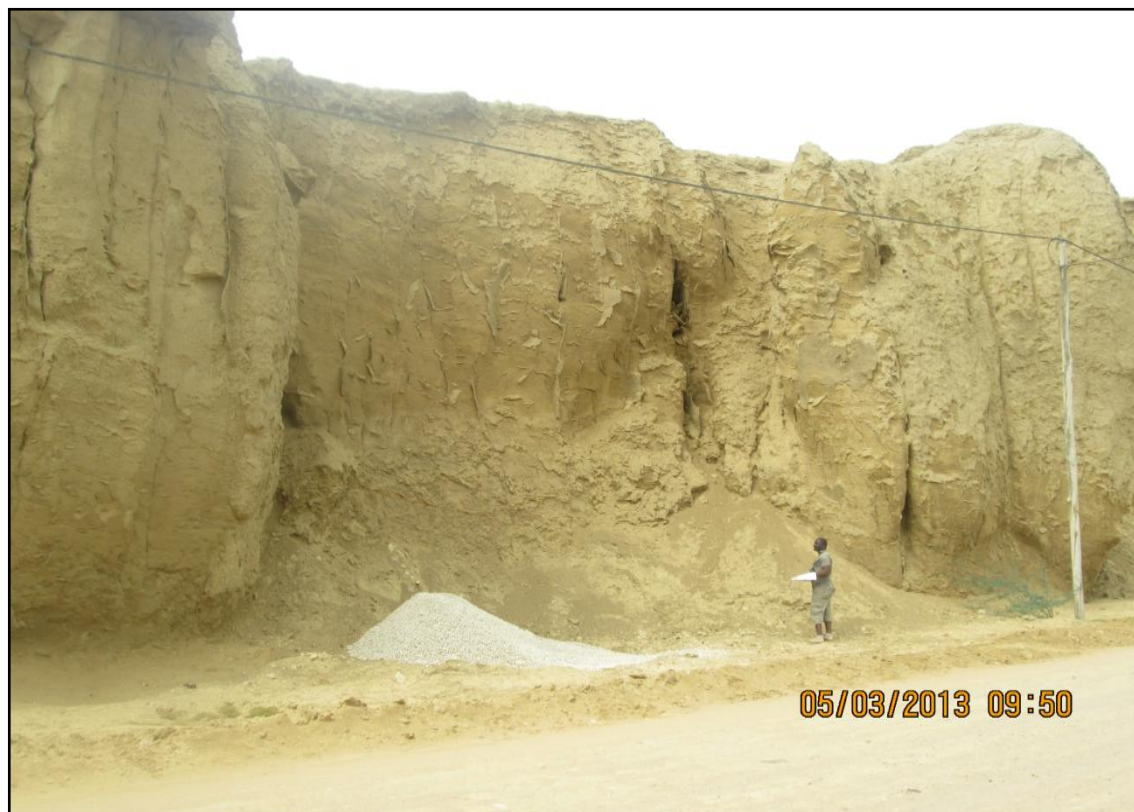
antrópica, e no mesmo local observa-se material colocado pelo próprio Homem. (Figura 5.5), por criar transtornos na via de comunicação e aos moradores da zona. O material argiloso é o mais representativo no talude. A instabilidade verificada enquadra-se nos deslizamentos, basculamento e queda de blocos (ver anexo 3).

Figura. 5.5 - Instabilidade de talude, descontinuidade, escarpa, diáclases, ravina e a acção humano.

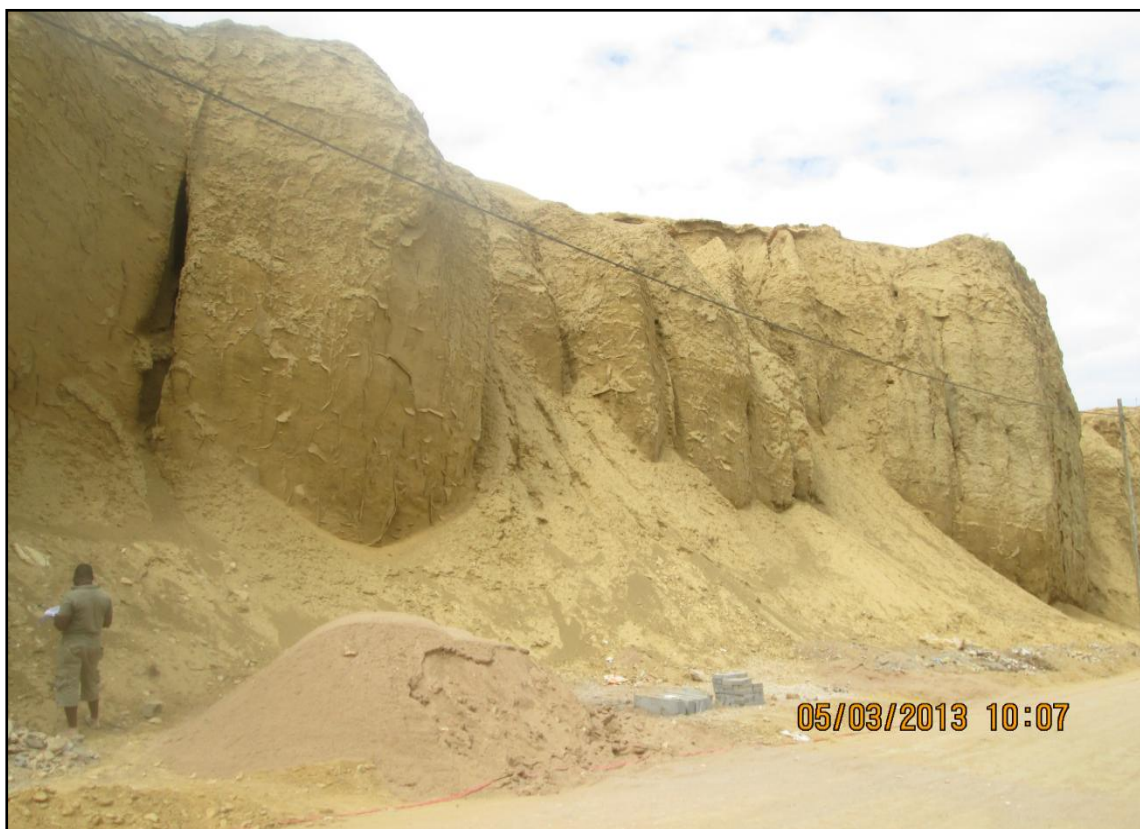
É uma zona com muitas diáclases, devido a grande infiltração da água. Verifica-se a ocorrência de depósito de vertente. É uma área muito inegável em relação os taludes anteriores, devido os blocos suspensos e soltos que ocorrem no topo do talude. O material movimentado tem um comprimento de 40m, uma altura de cerca de 8m e uma extensão de 6m e uma inclinação de cerca de 56°. Constatou-se a presença de diáclases verticais (Figura 5.6). As situações de instabilidade ocorrentes são os deslizamentos translacional e planar, basculamento, erosão diferencial, queda de blocos, provenientes quer dos calcários quer das margas- argilosas. Verificando-se também a existência de fluxos. Segundo informações obtidas no local foi de que as instabilidades mas frequentes nas últimas décadas, causou prejuízo enorme na área porque o material as vezes chega até a estrada impedindo a circulação normal dos utentes da mesma via de comunicação.

Figura 5.6 - Tipos de instabilidades mais frequentes, erosão intensa e acção antrópica.

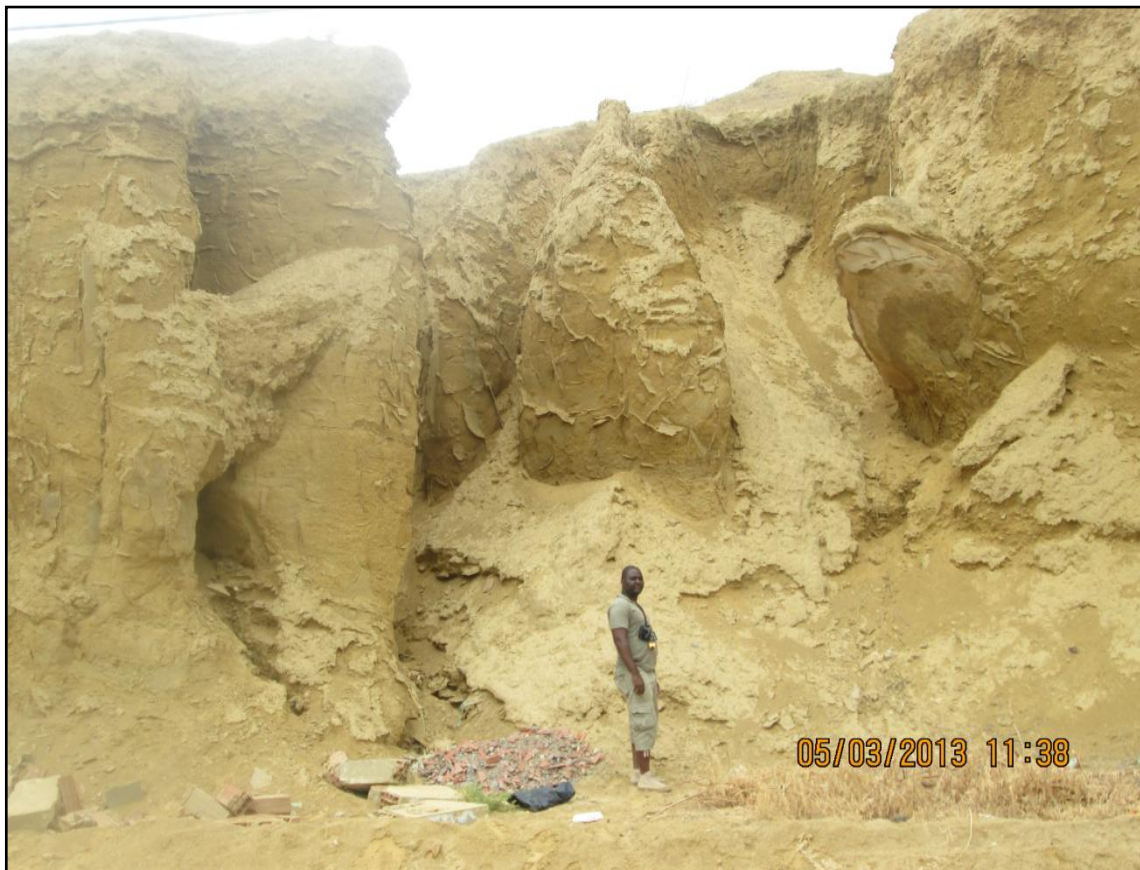
Estruturalmente é uma área escarpada com descontinuidades. As diáclases são muito abertas e largas com cerca de 50 cm a 0,3 m, algumas são preenchidas por gesso; estas facilitam a percolação da água, potenciando na época das chuvas uma erosão intensa na zona (Figura. 5.7). As instabilidades são de dimensões variáveis, desde ponto de vista da erosão diferencial, queda blocos, deslizamento de solo, desprendimento, fluxos e desabamento que as vezes atingem a estrada, e os deslizamentos chega até afectar residências devido a corrente de água que passa por esta zona. No historial de instabilidades na área, nas últimas décadas, a erosão, deslizamento e o desabamento afectou as residências e a estrada, impossibilitando a circulação de pessoas e de veículos.

Figura 5.7 - Imagem ilustrativa da instabilização da área.

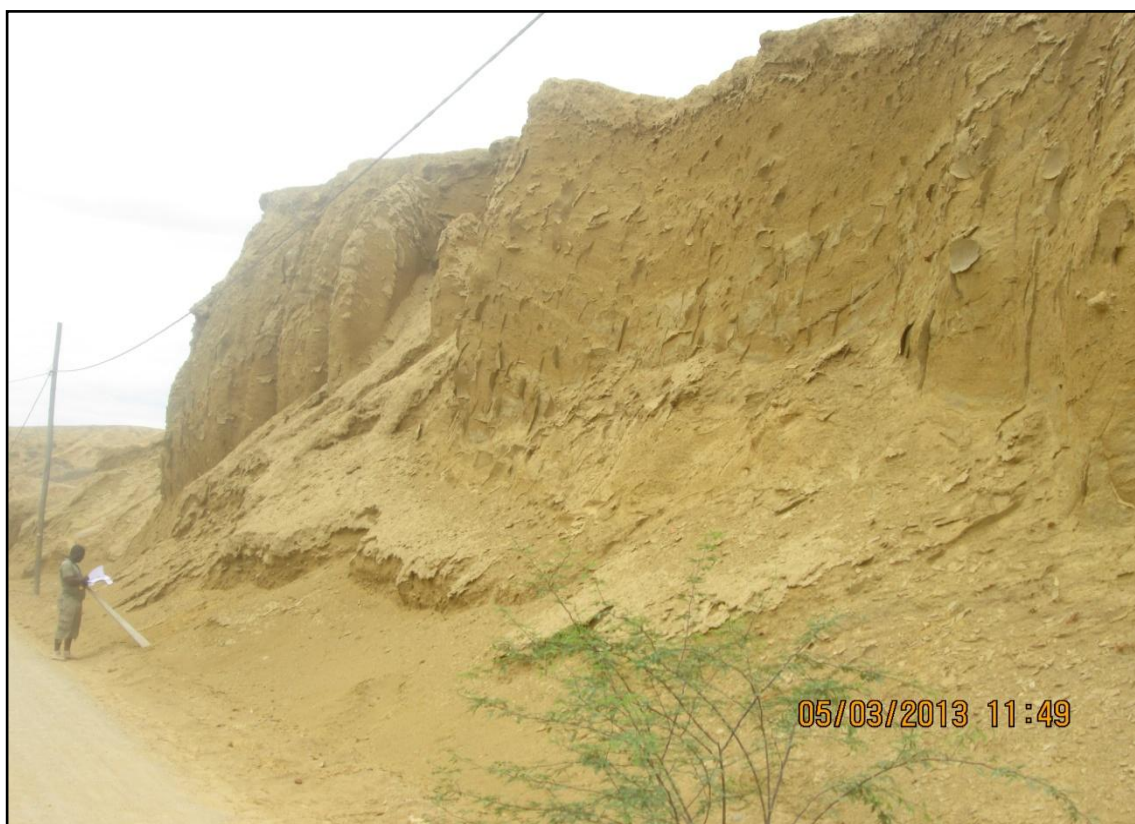
Esta instabilização da área em estudo é influenciada em grande parte pela falta de vegetação. Constatou-se na área em estudo situações de instabilidade como: os deslizamentos translacional e planar, erosão diferencial, queda de blocos, provenientes quer dos calcários quer das argilas margosas. Verificando-se também a existência de fluxos (Figura 5.8) afectaram a área nas últimas décadas causaram inúmeros prejuízos aos utentes devido ao material argiloso que chega até a estrada (ver anexo 3).

Figura 5.8 – Ilustração da instabilidade na área de estudo,

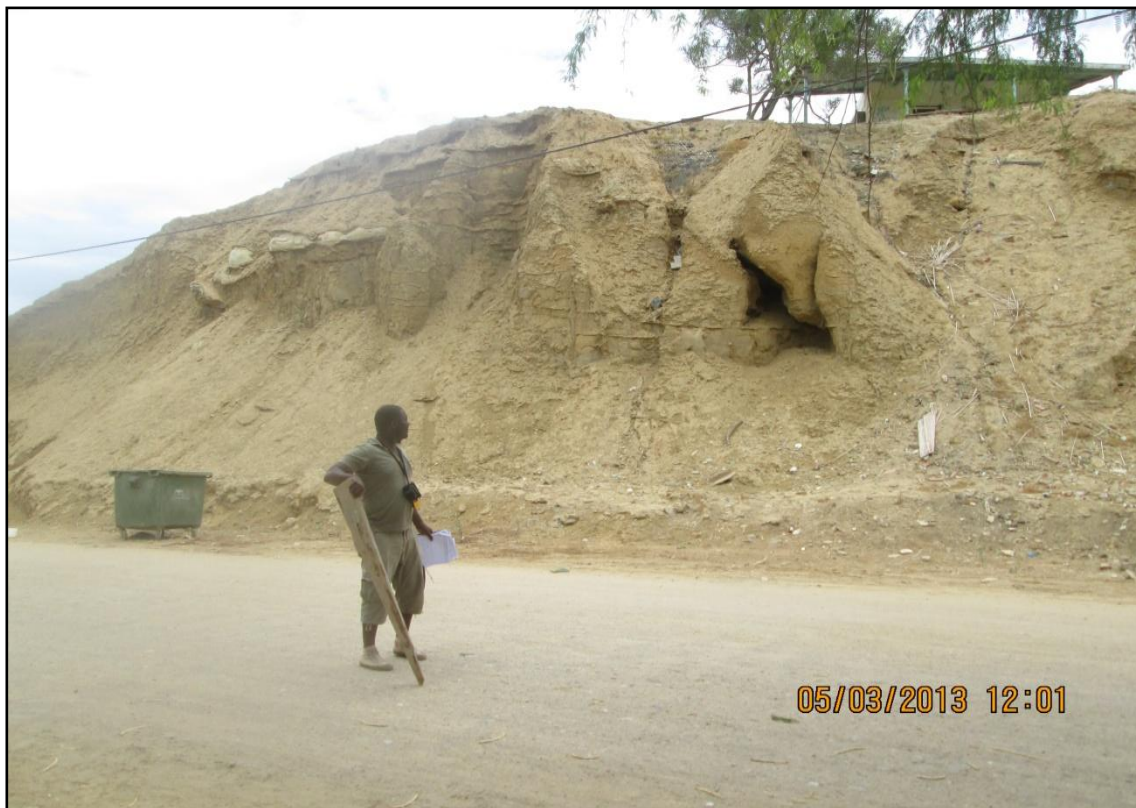
Também a escassez de vegetação vai influenciar na instabilização da área em estudo, provocando a erosão directa dos solos. Nesta área a instabilidade é do tipo, arremesso de blocos, erosão diferencial e deslizamento de solo, estes movimentos têm uma velocidade com um grau alto.

Figura 5.9 – Instabilização de uma residência.

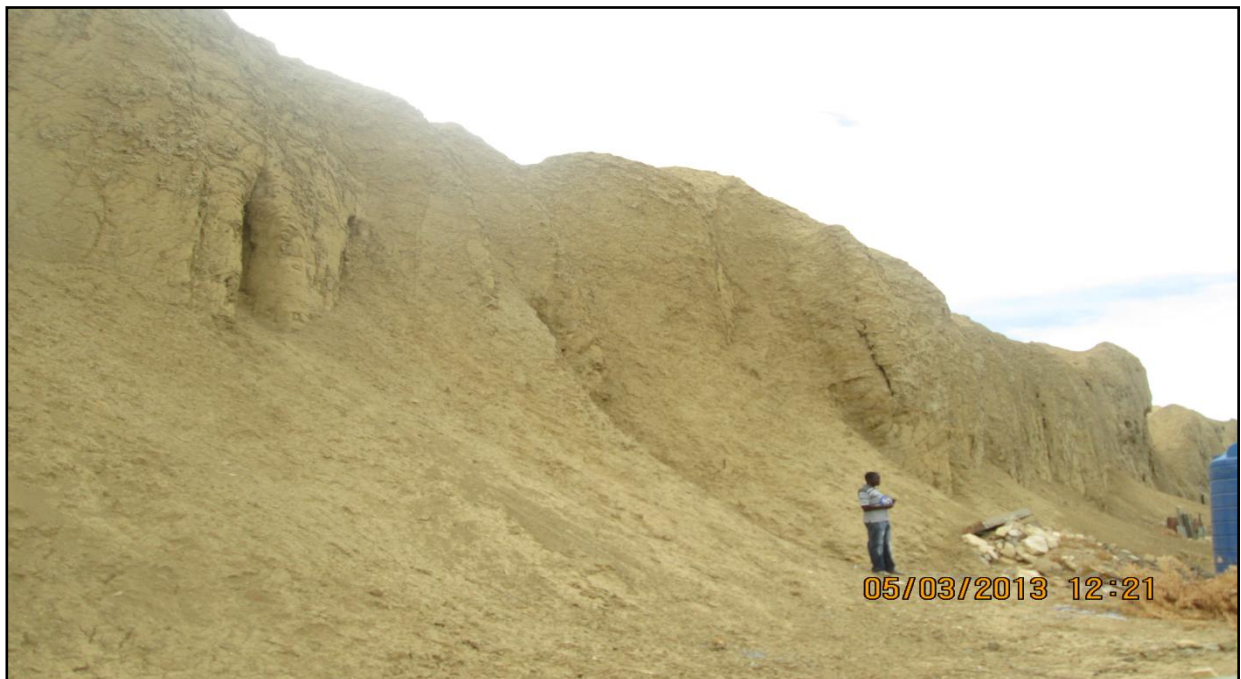
Nesta área, as instabilidades mais frequentes são do tipo de basculamento, erosão diferencial, fluxo e deslizamento de solo, quer translacional, quer planar. A instabilização tem originado, nas últimas décadas, a insegurança nas populações que vivem nas proximidades, bem como aos turistas que frequentam a área, devido o grande perigo que elas acarretam.

Figura 5.10 – Tipos de instabilidade presente na área de estudo.

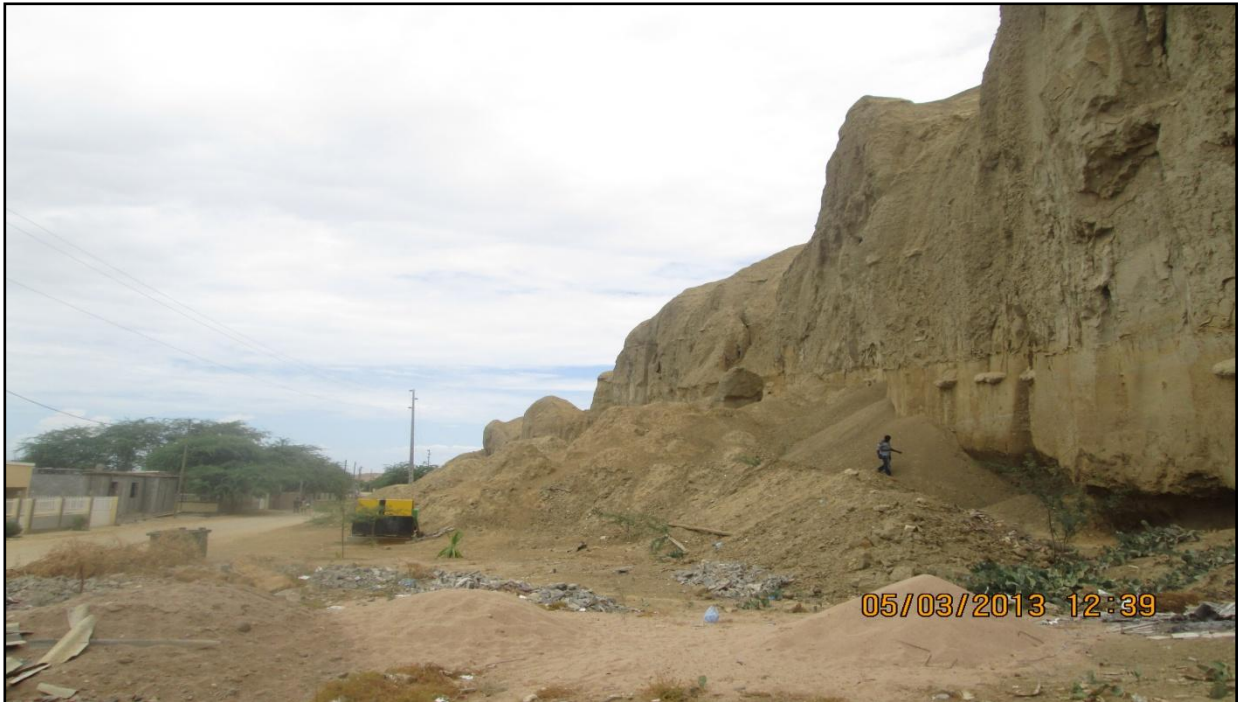
Nesta zona salienta-se a erosão predominante e grande quantidade de água das chuvas que se infiltra no talude, que algumas vezes influencia no desprendimento de blocos, quedas de blocos, desabamento, fluxo, deslizamento de solo que chega até à estrada criando sérios transtornos na transitabilidade das viaturas. Assim a zona é um sector mais instável do que os anteriores já referidos, pelos riscos que ela acarreta aos utentes desta via de comunicação. Neste talude encontramos bloco suspenso que a qualquer momento pode desprender na direcção da estrada.

Figura 5.11 - Que ilustra a instabilidade eminente com ravinamento na base do talude, erosão intensa e desprendimento e a acção antrópica.

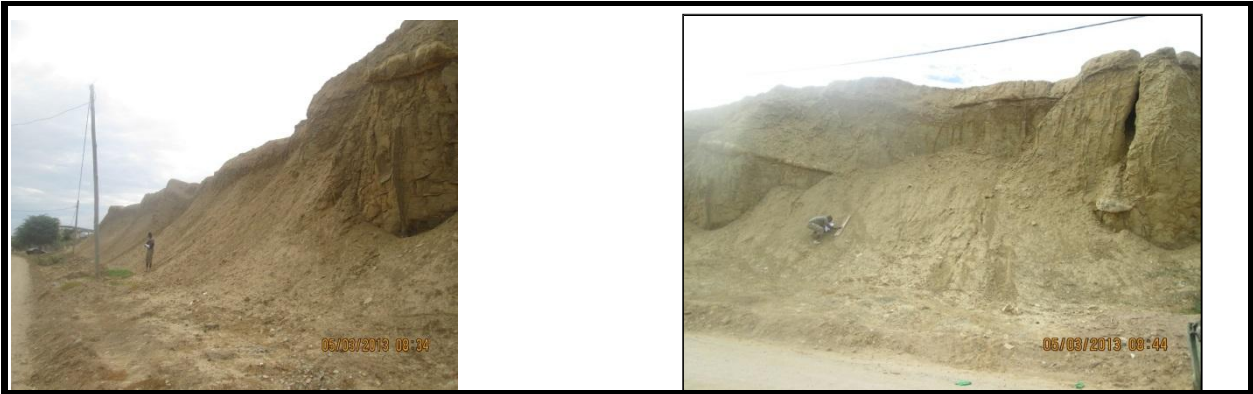
CARACTERIZAÇÃO GEOLÓGICA E GEOTÉCNICA				
ZONA:1(Talude1)			FOTOGRAFIA.

OBSERVAÇÕES: A zona é caracterizada por um talude de escavação subvertical e com cerca de 8 m.

PRESENÇA DE ÁGUA NO TALUDE: Segundo observação na área não se observou a presença de água nem humidade no talude. O talude apresenta um material arenoso e de cor castanha na separação do material erodido e o original e também nas descontinuidades, bem como a lixiviação do material que preenche algumas das fracturas.			
CARACTERÍSTICAS DA VEGETAÇÃO: Na área em estudo não existe vegetação, o que favorece a abertura do talude e a erosão diferencial, devido ao salpíco e a quantidade de água que escorre sobre o talude. PONTUAÇÃO:3
