ARQUITETURA MILITAR:
RECOMENDAÇÕES PARA UM PLANO DE
MANUTENÇÃO DO
FORTE DE NOSSA SENHORA DE MONTE SERRAT

Dissertação II do Mestrado em Reabilitação de Edifícios, no ramo de Reabilitação
Não Estrutural, orientada pela Professora Doutora Lídia Gil Catarino e
apresentada ao Departamento de Engenharia Civil da Faculdade de Ciências e
Tecnologia da Universidade de Coimbra

Junho de 2024

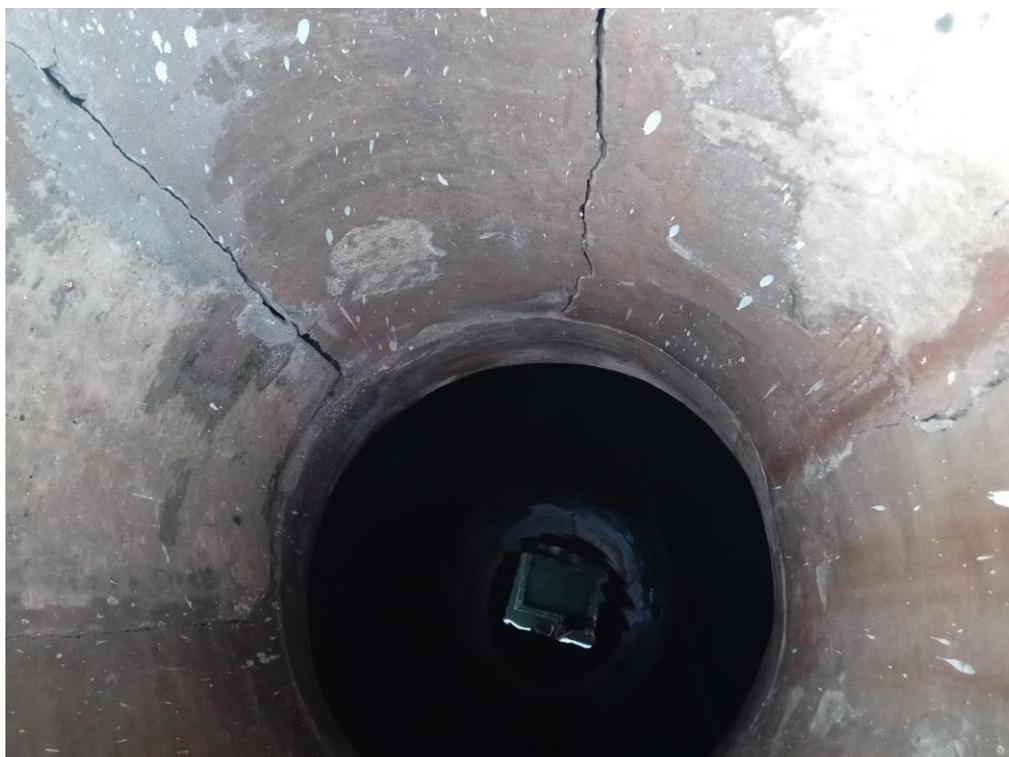
Figura B 10 - Acesso da Cisterna, internamente. (Fonte: Eng. Daiane Montenegro)

Para o acesso da cisterna, recomenda-se a recuperação das paredes internas danificadas com fissuração, tratamento da oxidação da tampa, e limpeza da área interna.

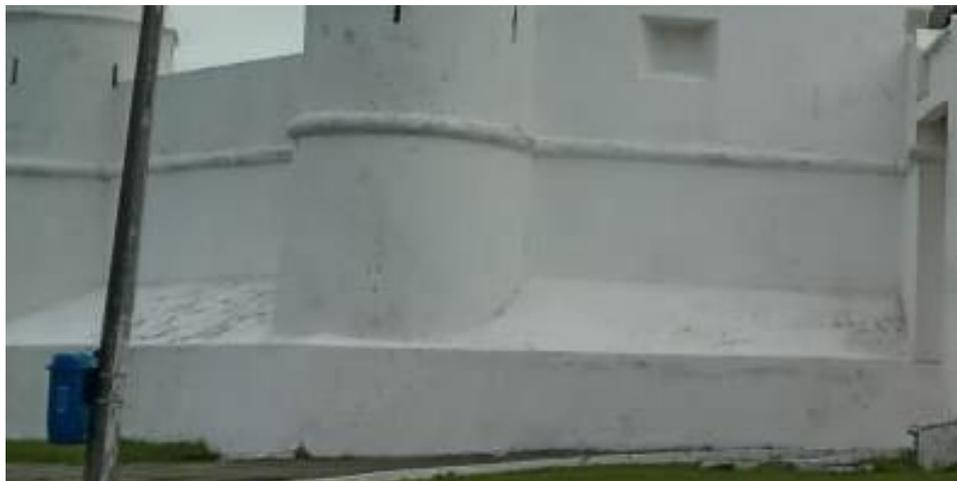
Figura B 15 - Vista externa da Muralha frontal. (Fonte: Eng. Daiane Montenegro)

Para a muralha externa, referente às fissuras presentes verifica-se, desde a vistoria feita em 2019, que não apresenta evoluções. Logo, acredita-se que são decorrentes do movimento do terreno em períodos antigos, não tendendo a evoluir. Desta forma, poderia ser reconstituída com argamassa e feita a manutenção de pintura adequada.

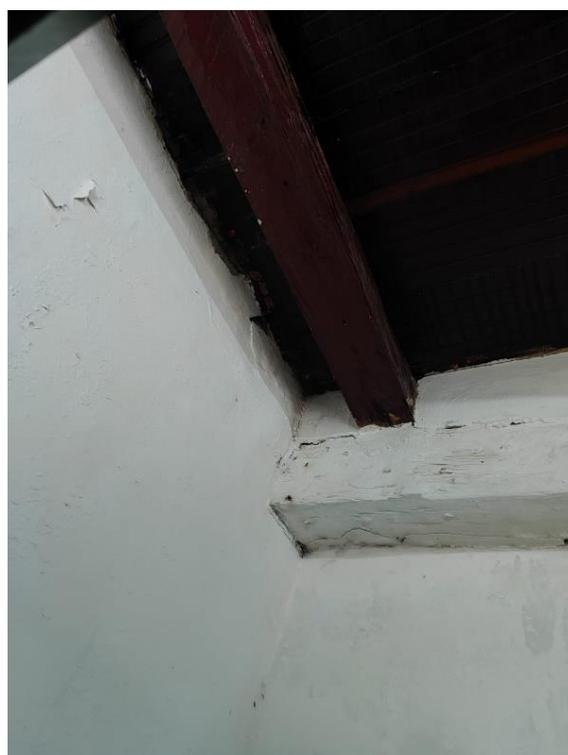
Figura B 27 - Viga com infiltração no banheiro. (Fonte: SPIMA6)

Para os banheiros, recomenda-se, primeiramente, que seja feita a devida limpeza e reparo para eliminação de infiltração no teto, junto à viga de madeira. Em sequência, recomenda-se que as paredes sejam revestidas com material cerâmico aquedado para áreas molhadas, de forma a facilitar a manutenção e limpeza dos banheiros. Em relação ao piso, por se tratar de material que já apresenta uma boa condição de manutenção e limpeza, e é característico da construção da edificação, não seria recomendado sua substituição, apenas adequada limpeza e manutenção diária, devido ao grande fluxo de visitantes. Em relação ao forro de madeira, encontra-se em bom estado de conservação, não sendo necessária nenhum tipo de intervenção. As louças e metais devem sempre receber manutenção periódica para manter seu bom funcionamento.

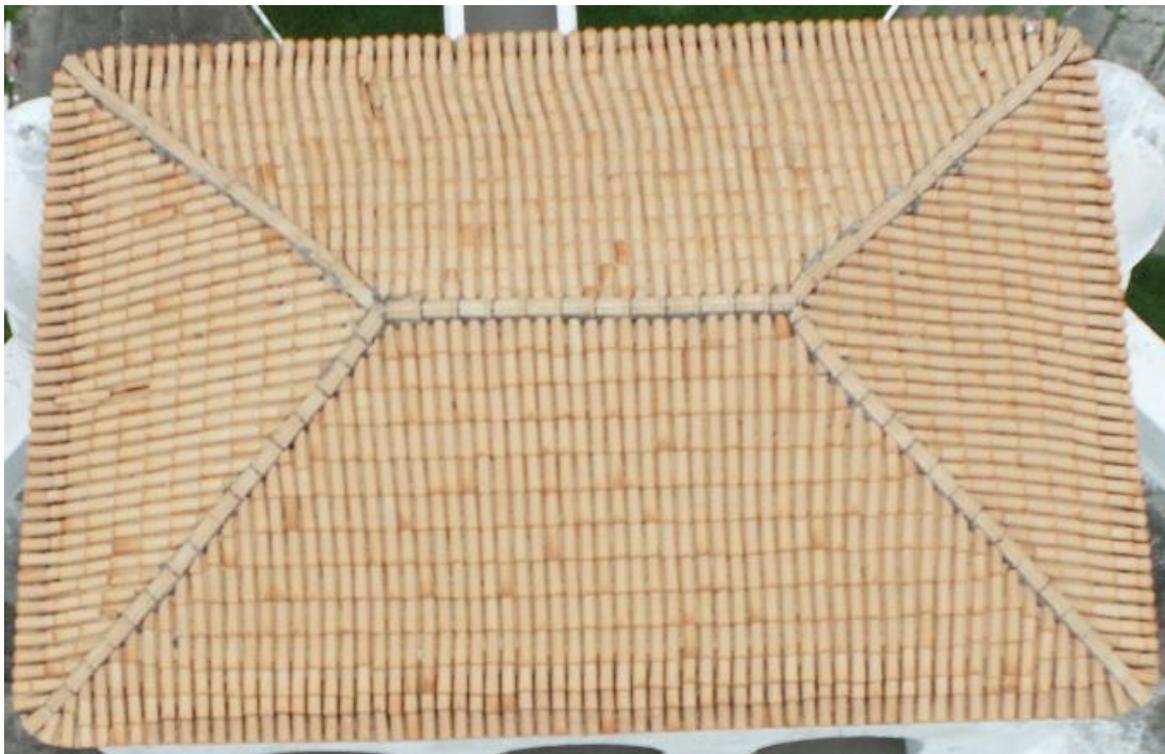
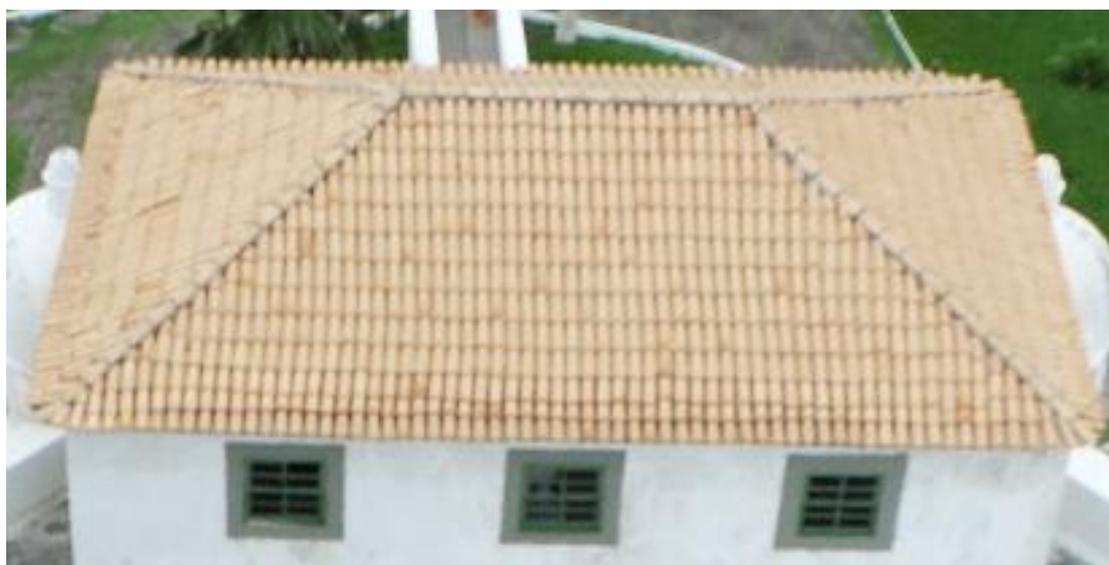
Cobertura

Figura B 42 - Cobertura. Foto aérea de drone. (Fonte: SPIMA6)

Figura B 43 - Cobertura. Foto aérea de drone. (Fonte SPIMA6)

Para a cobertura, recomenda-se que seja feita revisão de forma geral, inclusive a estrutura de madeira, que deverá ser avaliada a fim de verificar seu estado de conservação funcional, e identificar a real necessidade de recuperação ou substituição de peças. Acredita-se que a madeira da estrutura da cobertura seja Maçaranduba ou Pau D'Arco, devido a suas características visuais e por serem madeiras que eram utilizadas à época. Sugere-se fazer uma revisão nos pontos de apoio da estrutura do telhado para verificar possíveis pontos de infiltração e poder saná-los.

Para as telhas, sugere-se que seja feita a retirada das telhas, com os devidos cuidados para não danificar, fazer armazenamento adequado para avaliar o real estado de degradação e possível reuso. Fazer a troca das telhas danificadas, de forma a evitar infiltrações; e limpeza periódica das telhas para evitar seu desgaste. Fazer revisão do sistema de drenagem de águas pluviais.
