Análise de Suscetibilidade Geológica e Geotécnica de áreas do Concelho da Figueira da Foz

Dissertação apresentada à FCTUC – Departamento de Ciências da Terra, para obtenção do grau de Mestre em Geociências - Ramo de Ambiente e Ordenamento do Território

Hugo Ventura Correia

Setembro, 2012

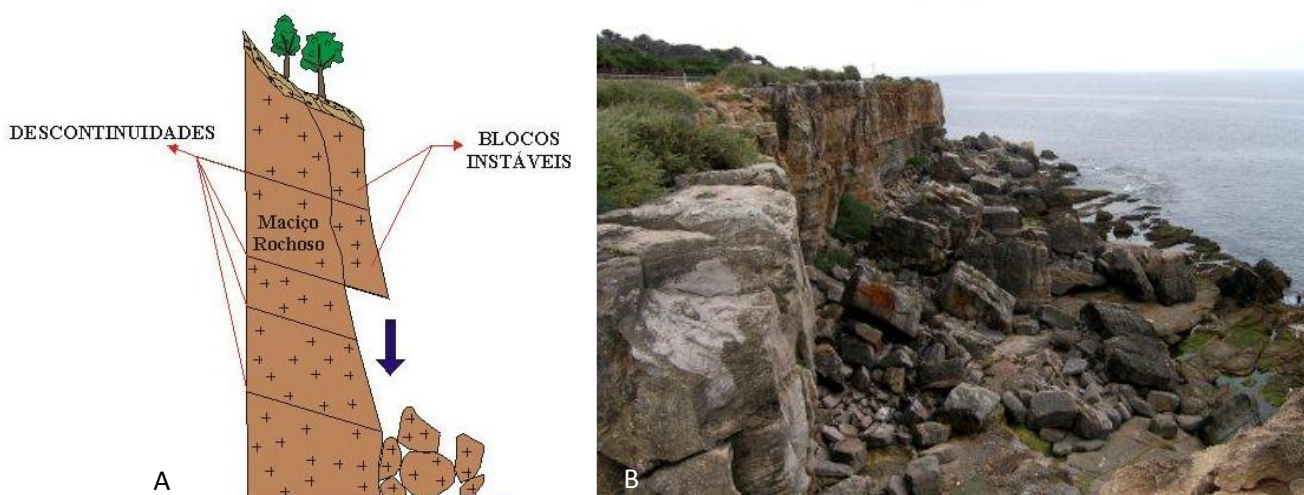
Figura 2.5 – A) Representação de queda de blocos/desabamento (Infanti Jr. & Filho, 1998); B) Queda de blocos na baía do Mexilhoeiro, Cascais, (ADA Desnível, 2006).

Os desmoronamentos correspondem a roturas súbitas de taludes ou vertentes verticais ou próximo da vertical, em que o material se movimenta em grande parte ou completamente em queda livre (Fig. 2.5). Os desmoronamentos correspondem a movimentos muito rápidos, provocados por planos de descontinuidade pré-existentes (fraturas, superfícies de estratificação, diaclases, falhas ou planos de xistosidade), o material desloca-se predominantemente pelo ar, por saltos ou rolamento (WP/WLI, 1993b). Este tipo de movimentos pode ocorrer em taludes rochosos, em zonas de montanhosas escarpadas ou em arribas. Os fatores que provocam este tipo de movimento são os processos erosivos, a água presente nas descontinuidades e fissuras, a ação antrópica como escavações relacionadas com obras de engenharia, bem como a atividade sísmica e outras vibrações intensas (Highland & Bobrowsky, 2008).

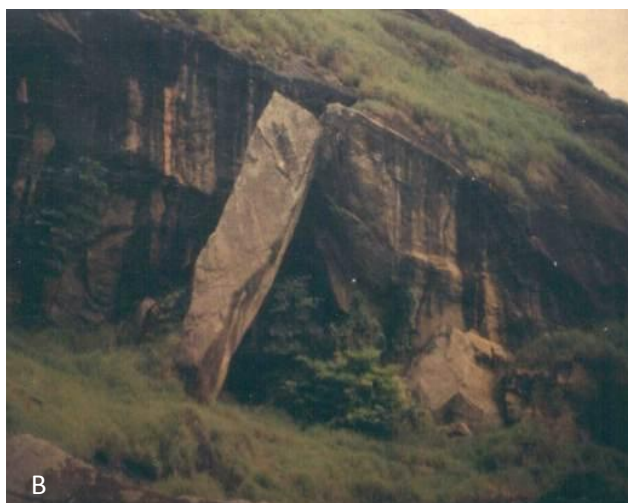
Figura 2.6 – A) Esquema de um Tombamento ou Basculamento (Toopling) (Infanti Jr. & Filho, 1998); B) Imagem de Tombamento ou Basculamento (Toopling), (Capes & Unesp IGCE, 1999).

O tombamento ou basculamento (*Toppling*), é um movimento de instabilidade que consiste na rotação de um bloco de solo ou de rocha em torno de um ponto ou eixo que se localiza inferiormente ao centro de gravidade da massa instabilizada (WP/WLI, 1993b). Pode ocorrer em taludes íngremes constituídos por material rochoso, onde os estratos apresentam um declive contrário à inclinação do talude (Romana, 1991) e uma direção paralela ou subparalela ao mesmo. São movimentos geralmente mais lentos que os desabamentos (Vallejo *et al.*, 2002), podendo evoluir para desabamento ou deslizamento, em função da geometria da massa afetada e da dimensão e orientação dos planos de estratificação e/ou diaclases (Zêzere, 2005). Estes movimentos são desencadeados sobretudo pela gravidade, pelas forças exercidas pelo terreno adjacente ou pela presença de água em superfícies de descontinuidade (Fig. 2.6).

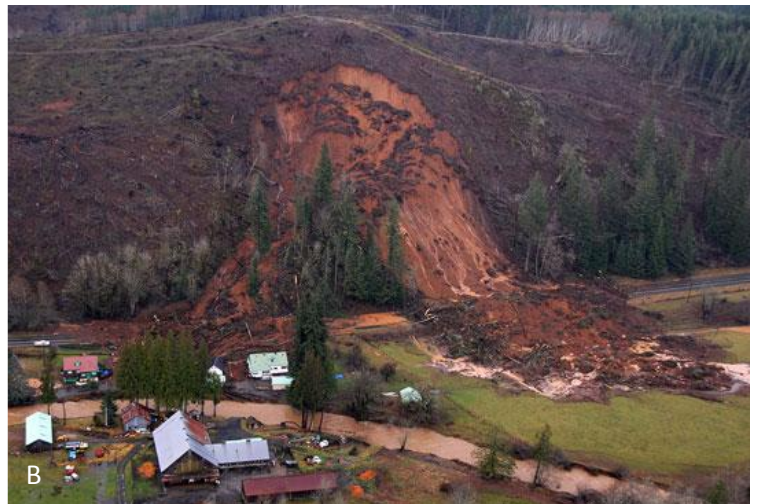
Figura 2.10 – A) Esquema de um deslizamento de lamas (*mudslide*) (Sam's global science, 2010/ USGS, 2004); B) Imagem de um deslizamento de lamas (*mudslide*), Pe Ell, Washington (E.U.A.), 2007, (Washington State Department of Transportation).

Os deslizamentos de lamas ocorrem quando materiais argilosos brandos, siltsosos ou de areia fina, se deslocam de modo lento e ao longo de superfícies de rotura não contínuas, as formas mais comuns deste tipo de movimento são em lóbulo ou alongadas (Brunsden, 1984). Estes possuem três zonas distintas em termos morfológicos como a origem, o sector de transporte e a área de acumulação (Fig.2.10).

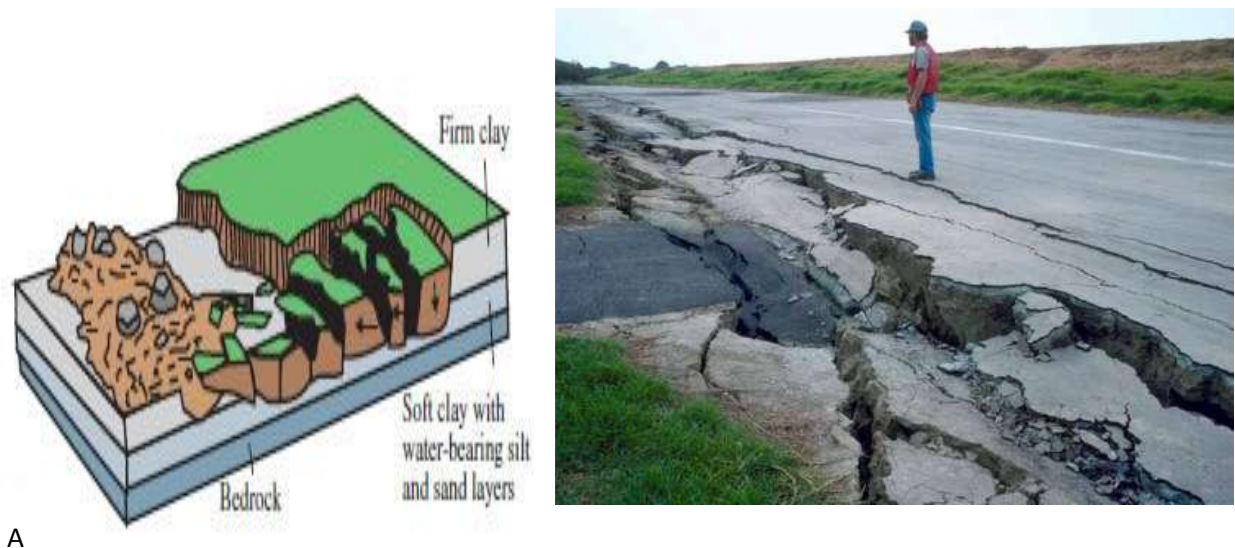
Figura 2.11 – A) Esquema de uma expansão lateral (lateral spreading) (Highland & Browsky, 2008); B) Imagem de uma expansão lateral, Watsonville, (E.U.A.), 1989 (U.S. Geological Survey).

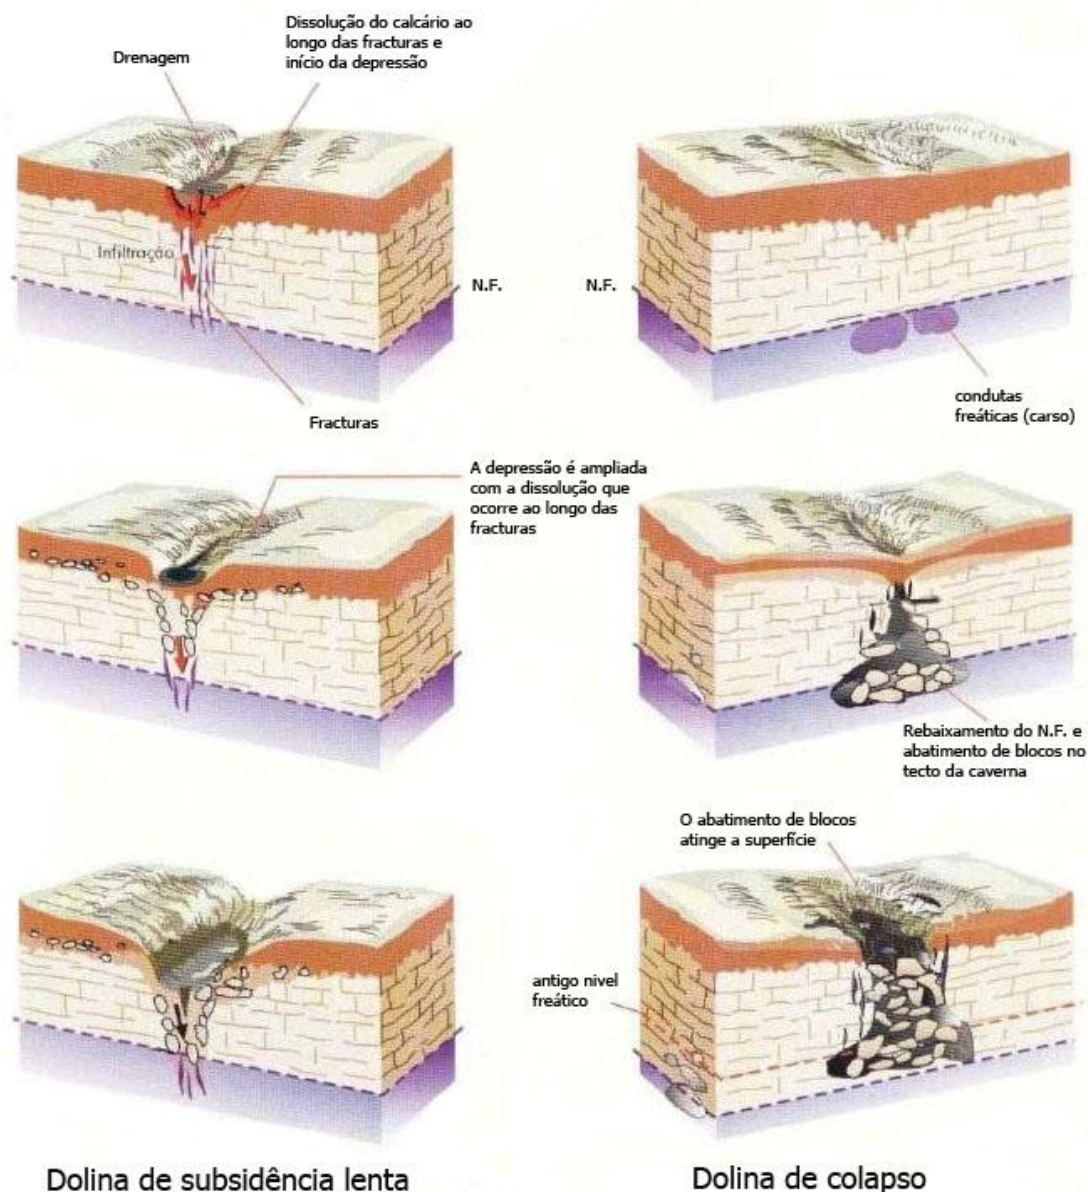
Figura 2.18 – Subsidências e colapso de solos, exemplo da formação de uma dolina de subsidência lenta e de uma dolina de colapso (N.F. = nível freático) (adaptado de Teixeira *et al.* (2001)).

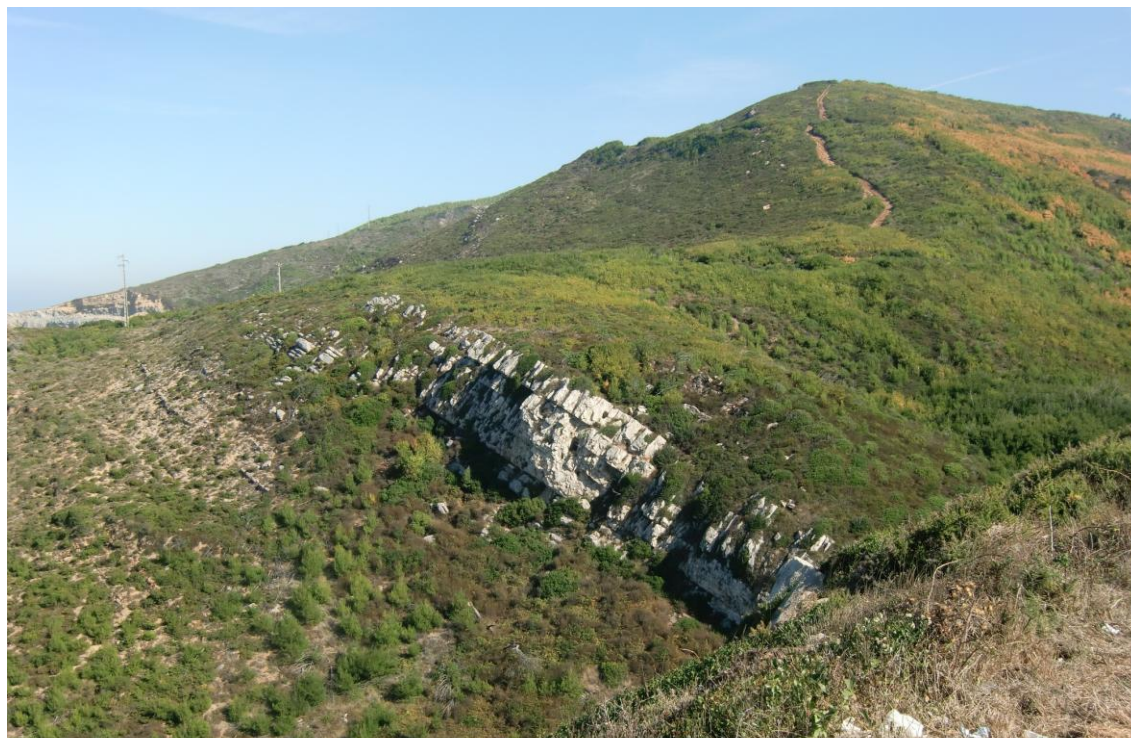
Figura 3.5 - Cornija de calcário branco, representativa da base da sucessão local atribuída ao Jurássico Superior, Serra da Boa Viagem, Figueira da Foz.

As cornijas (Fig.3.5) são outro tipo de formas que estão frequentemente associadas aos calcários. Regra geral, assentam sobre vertentes escarpadas estas últimas são mantidas pelo forte encaixe da rede de drenagem, facto verificado com mais frequência na parte ocidental da Serra da Boa Viagem (Almeida, 1997).

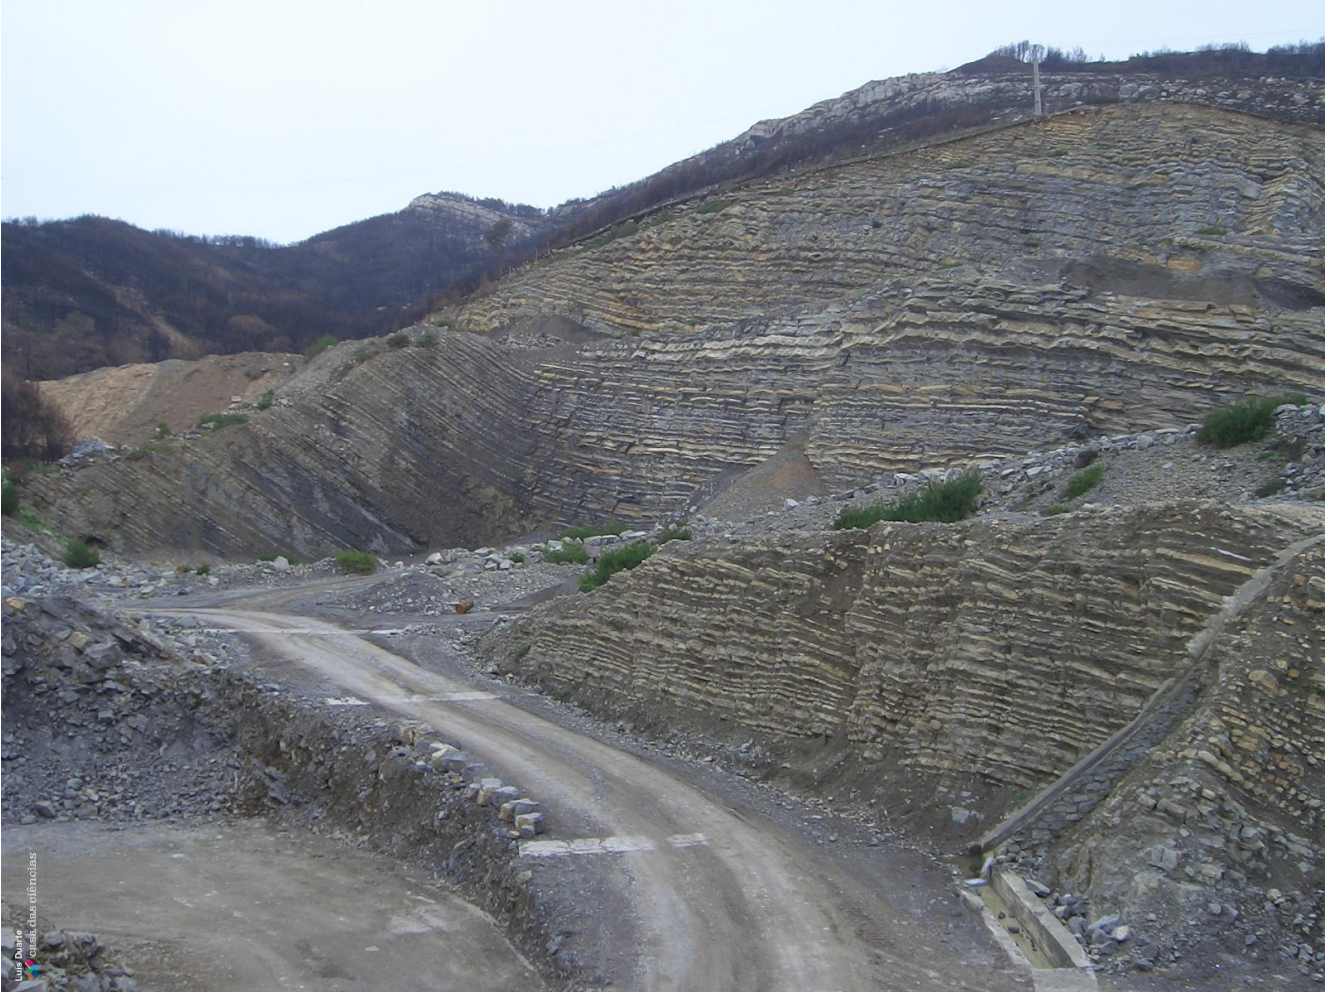
Figura 3.10 – Sucessão sedimentar de litótipos composta por alternâncias de camadas de calcário com camadas de marga (Jurássico Médio), Cabo Mondego, Portugal, Janeiro de 2012 (Banco de Imagens da Casa das Ciências).

Esta unidade corresponde uma alternância contínua de litótipos que variam entre as unidades margosas e as unidades calcárias sendo, de uma forma geral, rica em conteúdo fossilífero. E além disso os limites cronostratigráficos estabelecidos para a sua divisão baseiam-se essencialmente na sucessão da fauna de amonites. Na Fig. 3.10 pode observar-se com pormenor parte desta unidade.

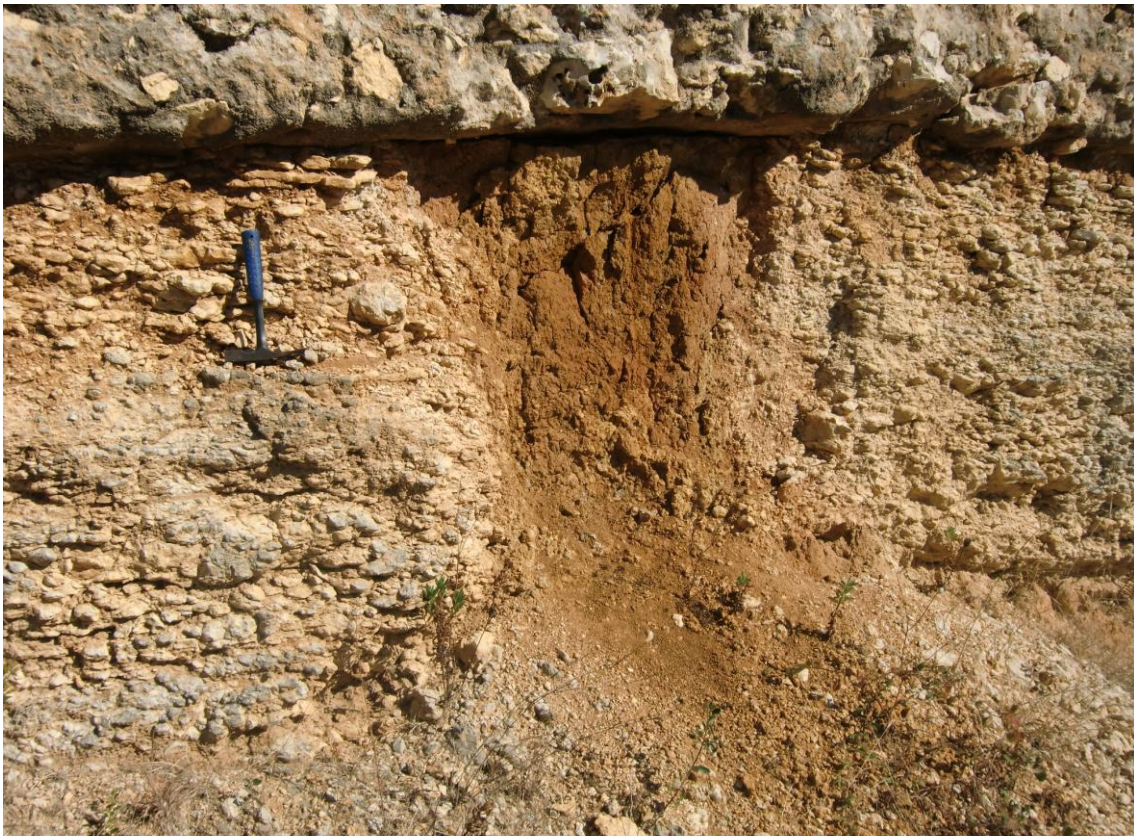
Figura 3.13 – Formação Carbonatada - Calcários apinhoados margosos, com carsificação preenchida por depósitos argilosos com terra rosa. No centro podemos observar uma buraca.

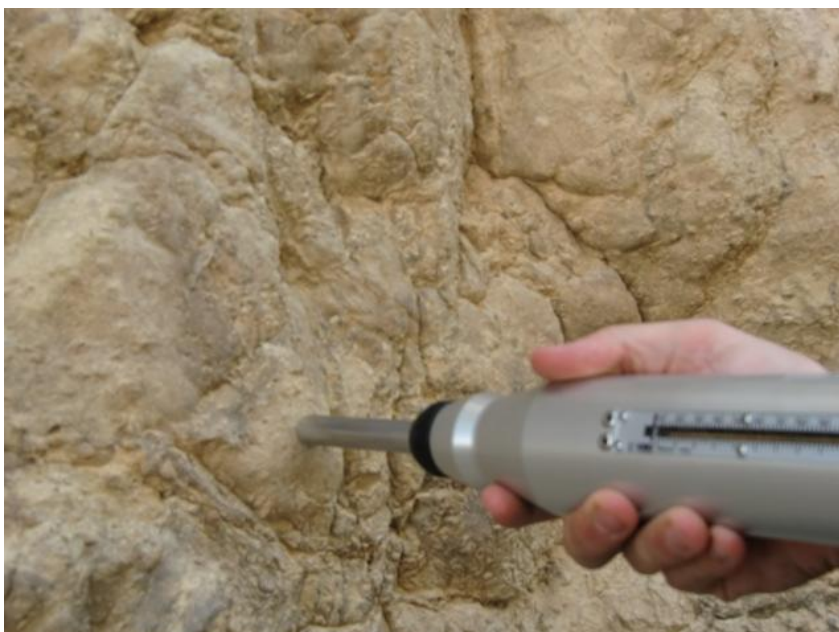
Figura 4.5 – Martelo de Schmidt, para determinação da dureza de Schmidt (R) nos ensaios “*in situ*”

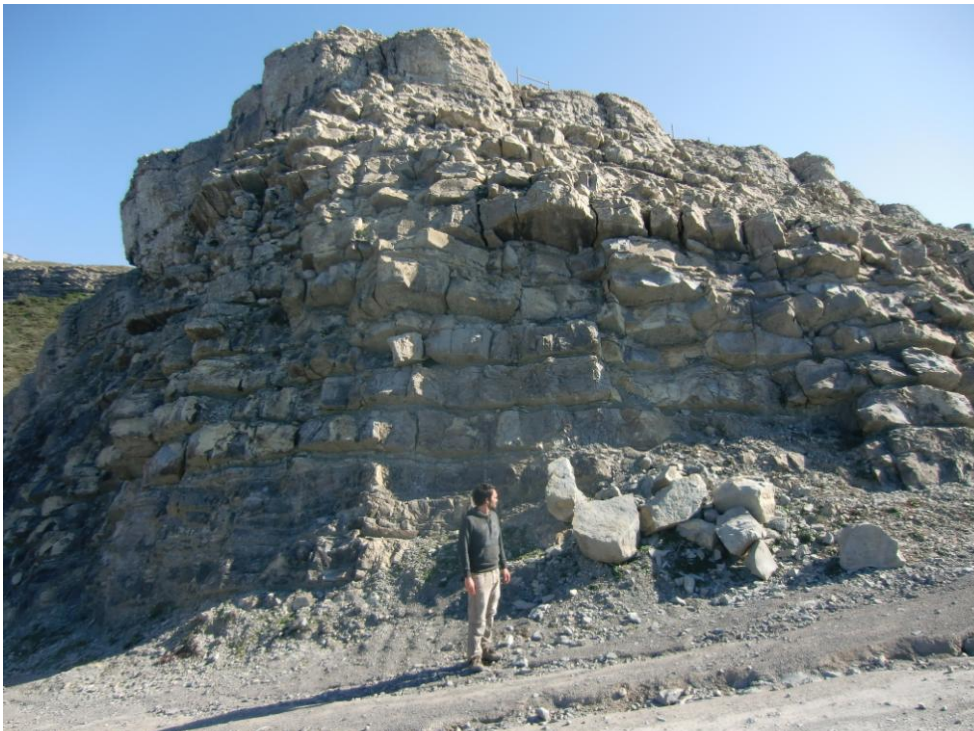
Figura 5.8 – Queda de blocos rochosos no afloramento A7.

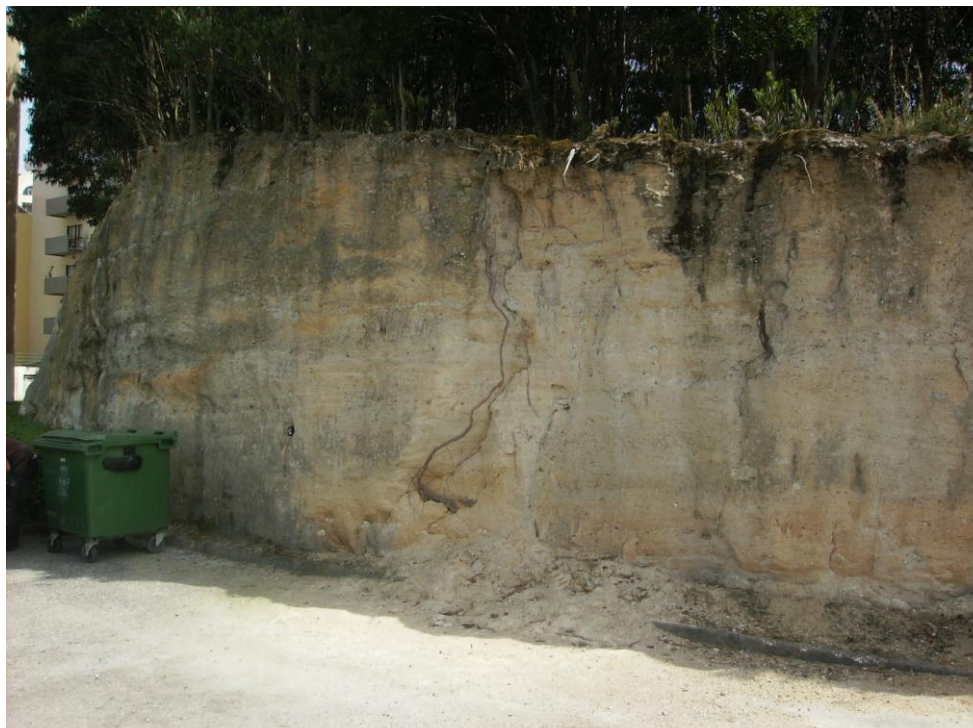
Figura 5.9 – Queda de detritos/solos no afloramento A39.

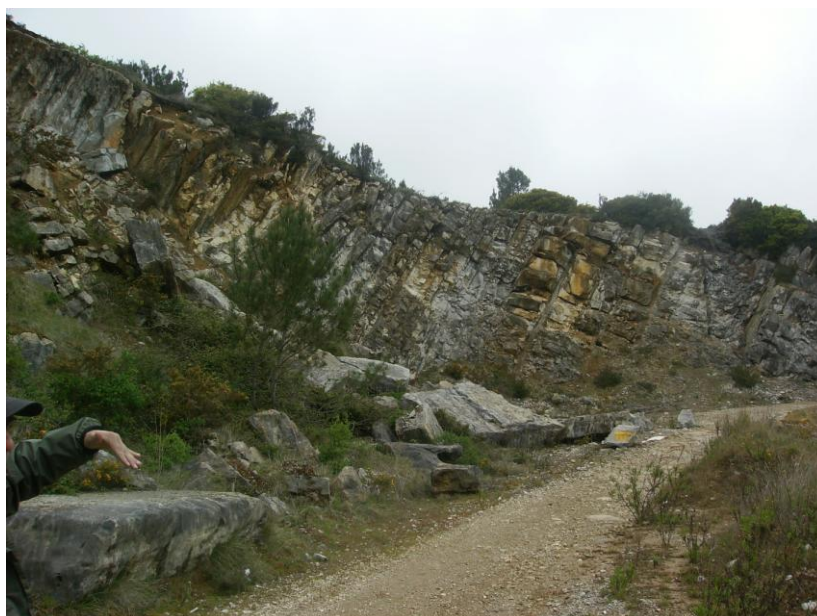
Figura 5.10 – Instabilidade do tipo “*Toppling*”, afloramento A3 (Margas e Calcários do Bajociano).

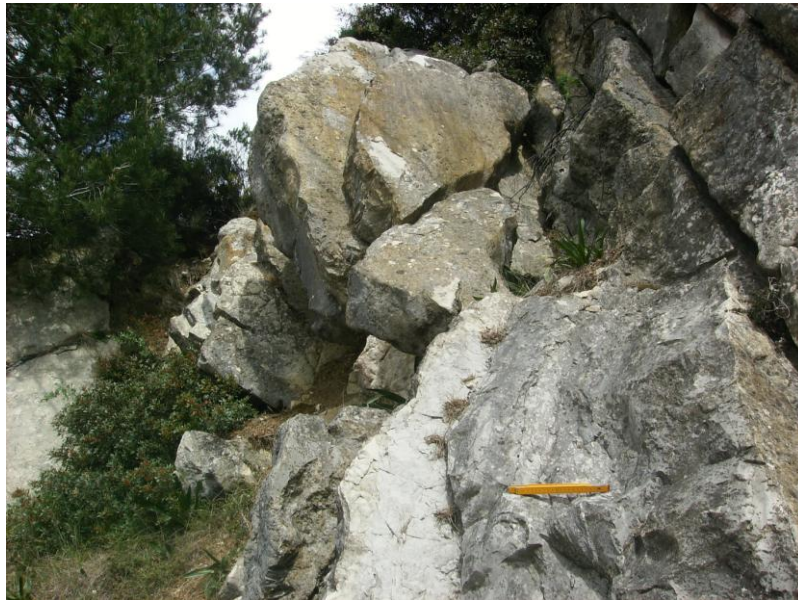
Figura 5.11 – Rutura planar no afloramento A10

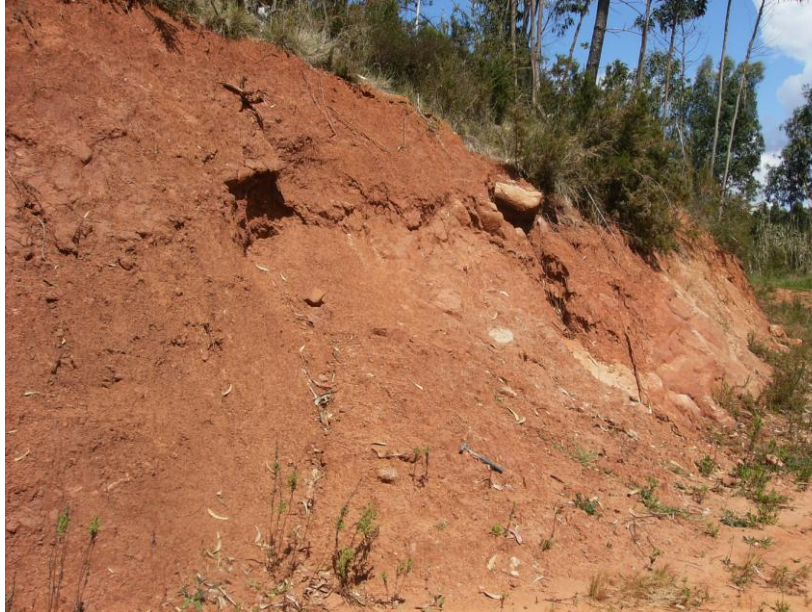
Figura 5.12 – Rotura circular, afloramento A30 (Arenitos da Boa Viagem).

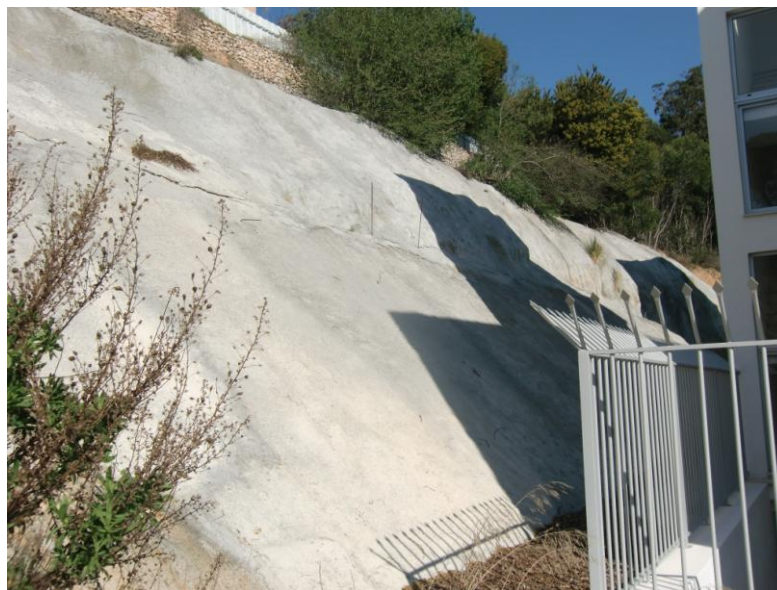
Figura 5.13 – Afloramento A37, trabalho de estabilização recorrendo a cobertura do afloramento com betão projetado que se prolonga ao longo de todo o talude na traseira do prédio.

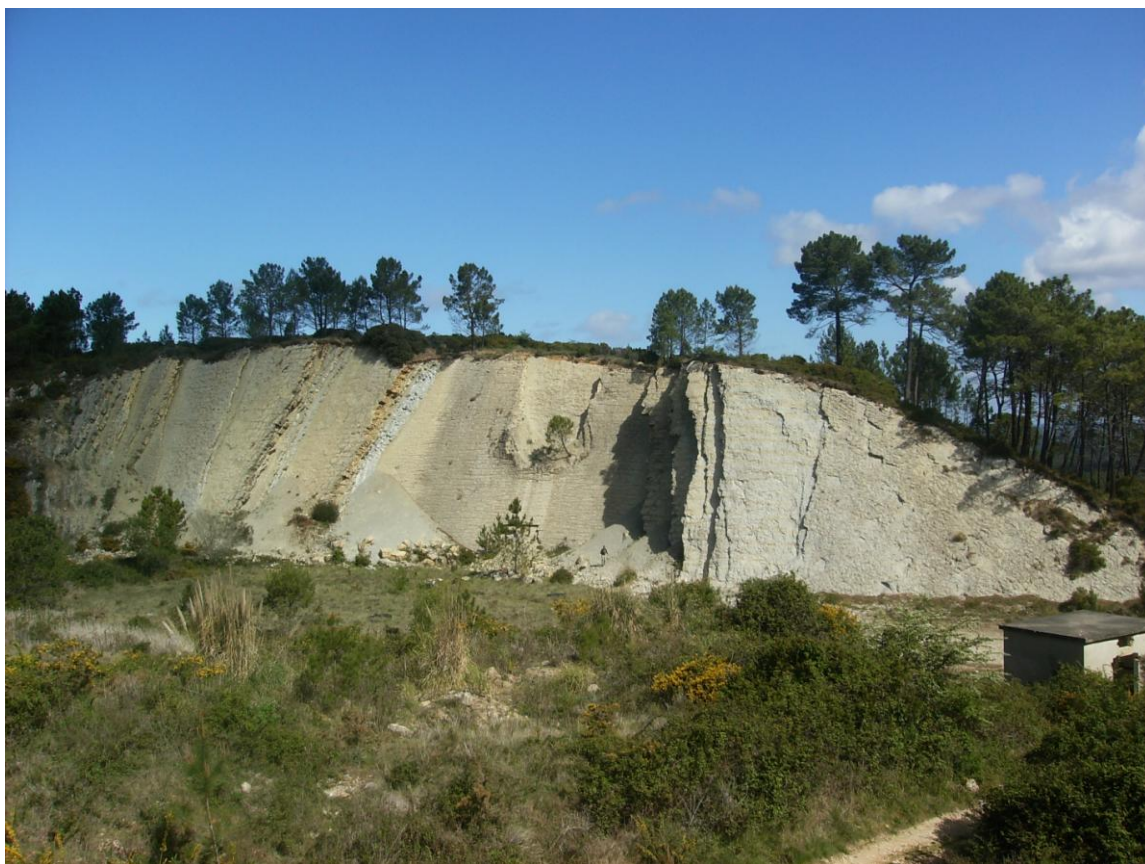
Afloramento A3 – Calcários e Margas do Cabo Mondego (Margas e Calcários do Bajociano).

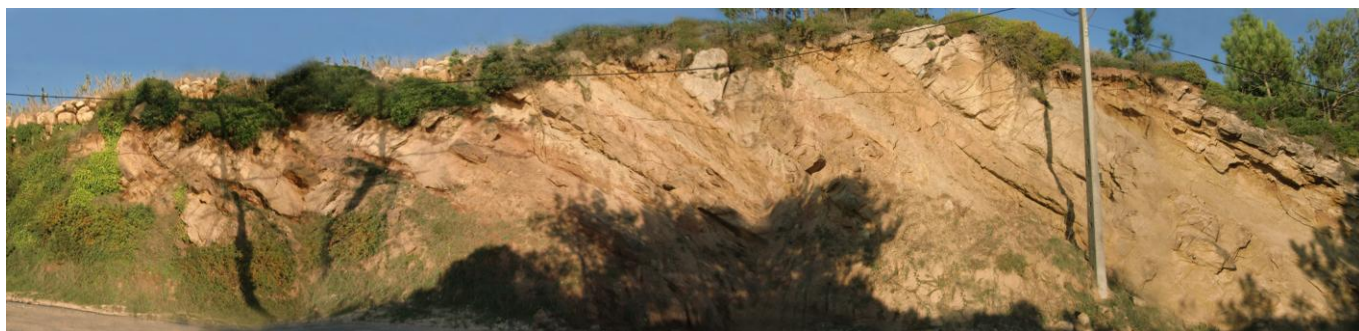
Afloramento A21 – Formação dos Arenitos da Boa Viagem.
