# LABORATÓRIO DO VALE MONDEGO

RECONFIGURAÇÃO DO MOSTEIRO DE SANTA MARIA DE SEIÇA

Dissertação no âmbito do Mestrado Integrado em Arquitetura,  
orientada pelo Professor Doutor Victor Manuel Mestre de Oliveira  
e apresentada ao Departamento de Arquitetura  
da Faculdade de Ciências e Tecnologia da Universidade de Coimbra.

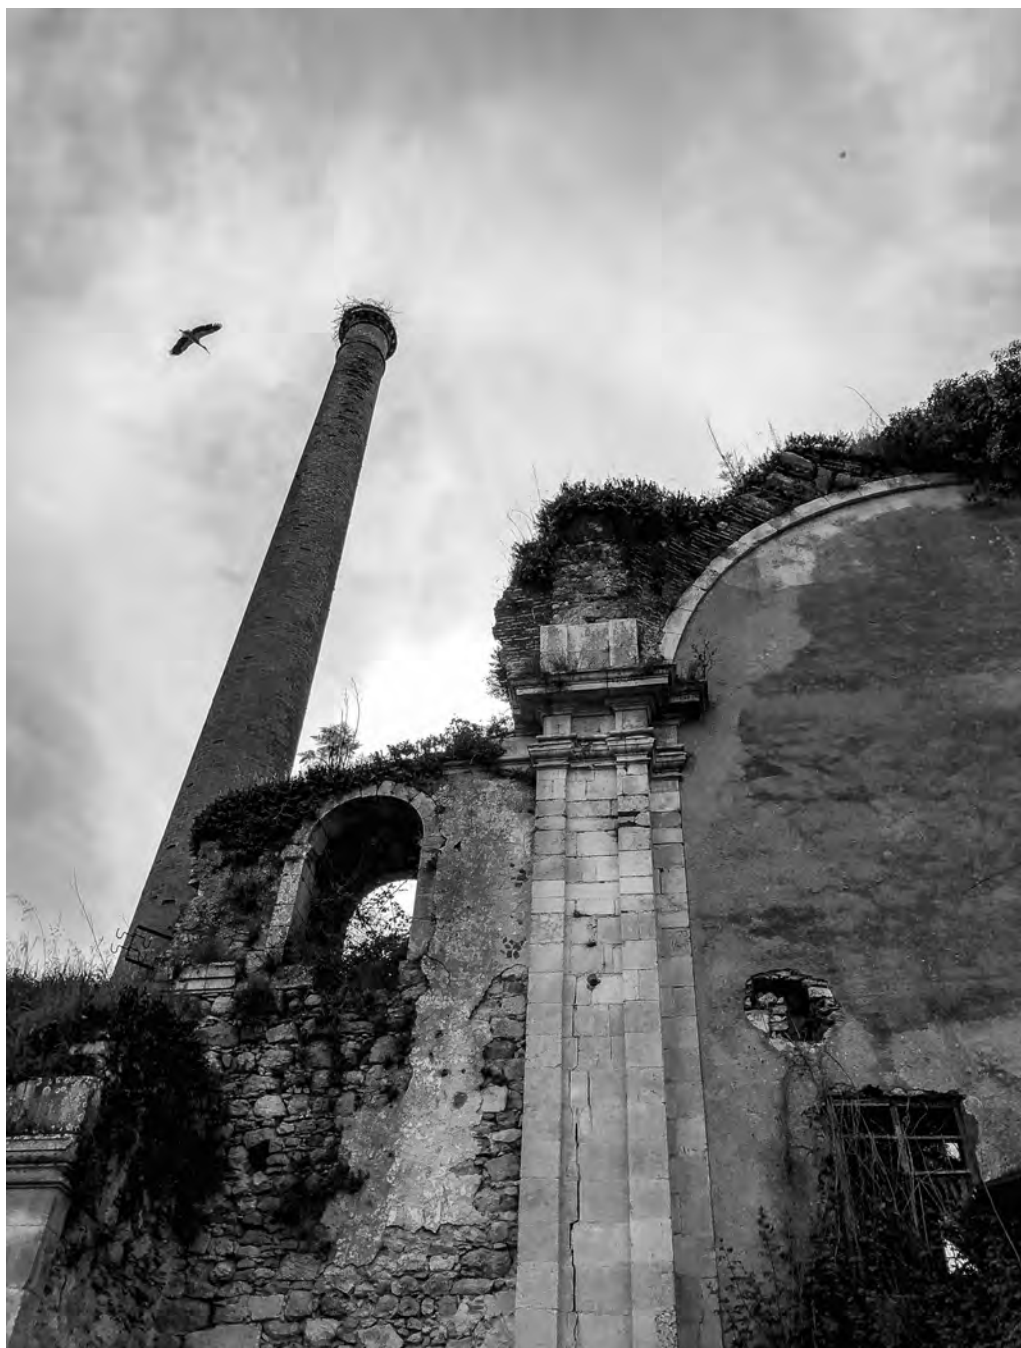
**Fig. 19** | Chaminé Fabril em Tijolo, Indústria de Descasque de Arroz

Esta atividade que durante sessenta e cinco anos ocupou e deu vida ao espaço do mosteiro agitando o pequeno lugar de Seça, acabou por encerrar na década de setenta, mais precisamente em 1976. A instalação de uma unidade fabril neste mosteiro deixou várias cicatrizes, construções inconscientes que degradaram parte deste vasto património, mas que por outro lado o reutilizaram de acordo com as necessidades da época. Desta forma, foi acrescentada mais uma camada de história e os vários vestígios da instalação de um edifício fabril permanecem, tais como a chaminé do século XX, um elemento que passa a constituir o património industrial desta época, contrastante com a imagem austera da arquitetura religiosa.

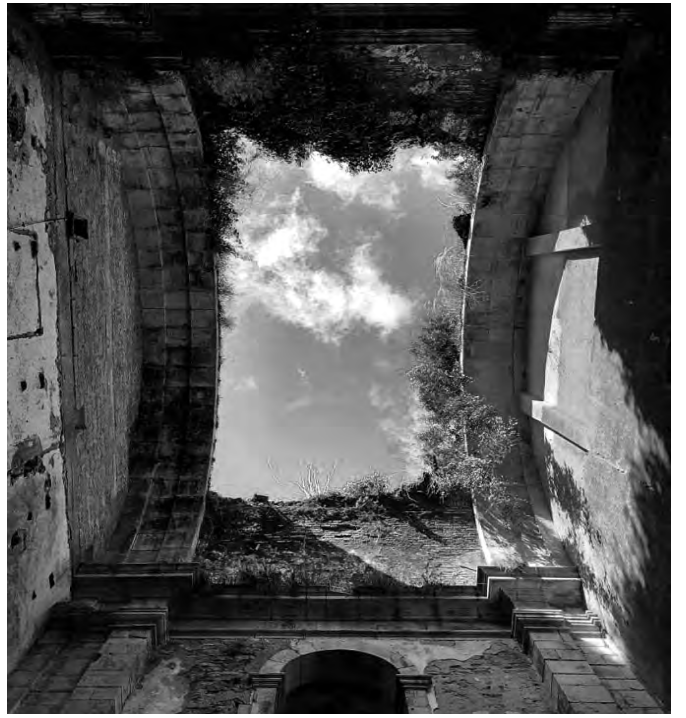
**Fig. 22** | Vista Entre as Duas Paredes de Betão que Encerram os Últimos Arcos Torais

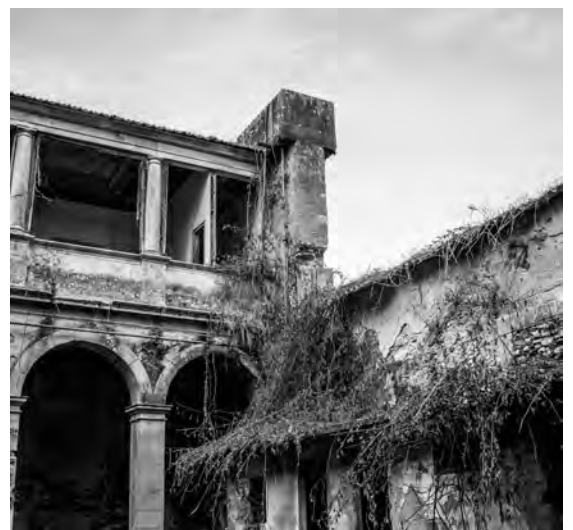
**Fig. 25** | Claustro, Vista Pareda da Ala Nascente que Resiste

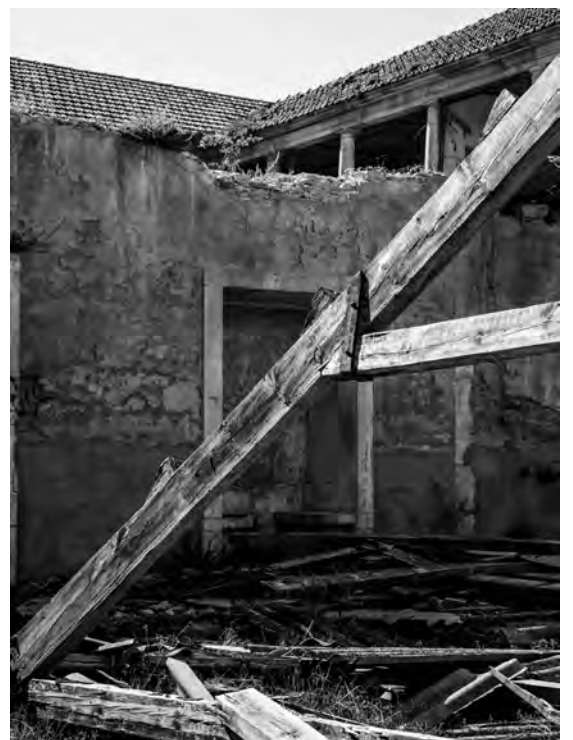
**Fig. 26** | Pareda da Ala Nascente com as Convesadeiras e Estrutura de Madeira Pertencente ao Armazém em Ruína.

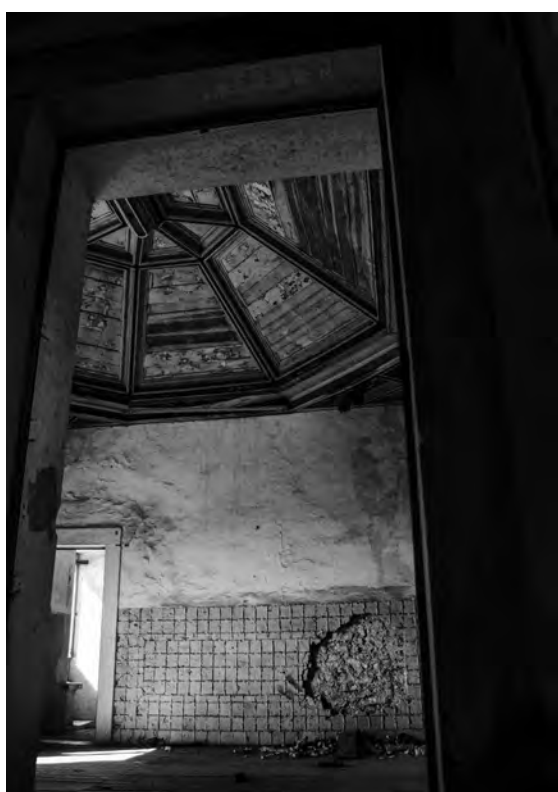
**Fig. 28** | Teto em Maseira, Divisão onde se situaria a Sala Abacial

O piso superior, seria constituído pela cela do abade, sala abacial e biblioteca localizadas na ala poente, dependências que se conservam até hoje, o restante espaço seria composto por cerca de 25 celas individuais. A sala abacial é facilmente identificada, devido ao seu estado de conservação. Após aceder ao piso superior pela escadaria de pedra, encontramos uma sala ampla onde ainda é possível admirar o teto em masseira conservado e conseguimos ler o lambrim que outrora era coberto de azulejos. Às outras divisões é impossível aceder, devido ao risco elevado de colapso. Através da observação de registos fotográficos é perceptível que o último segmento desta ala, dá lugar à sala de maior dimensão e a melhor iluminada devido ao número de vãos, com a probabilidade de se tratar da antiga biblioteca. (Eusébio, 2017)

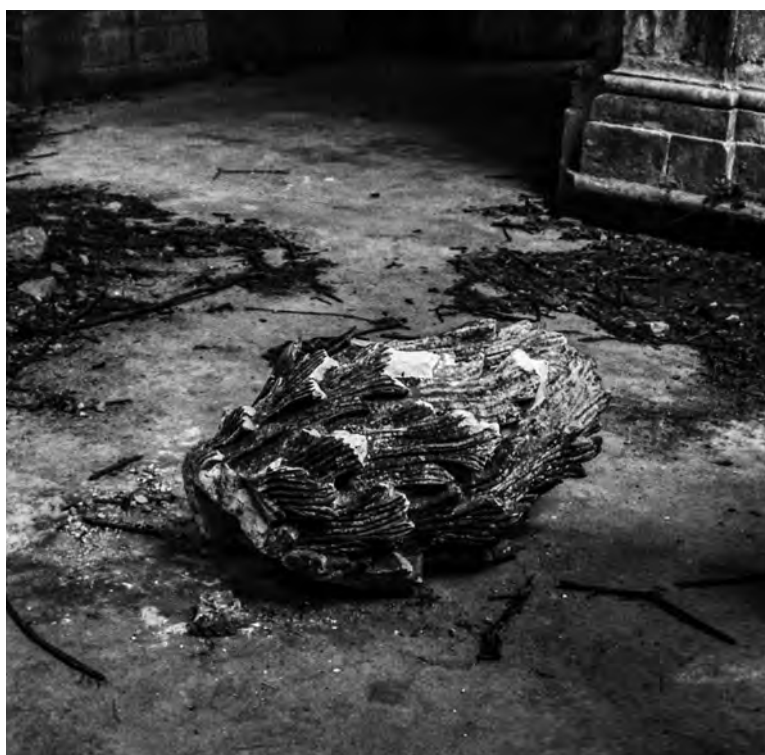
**Fig. 31** | Fogaréu da Torre Sineira da Igreja que Desabou

Na fachada da igreja identifica-se a degradação da pedra e consequências na sua estrutura, são visíveis fraturas ao longo desta, alertando para a fragilidade da pedra de fecho que remata a janela termal. A vegetação cresce em ambas as torres sineiras, as raízes das árvores ganham terreno, três dos fogaréis que adornavam o topo das torres desabaram, estes elementos ainda se encontram no local. A cobertura

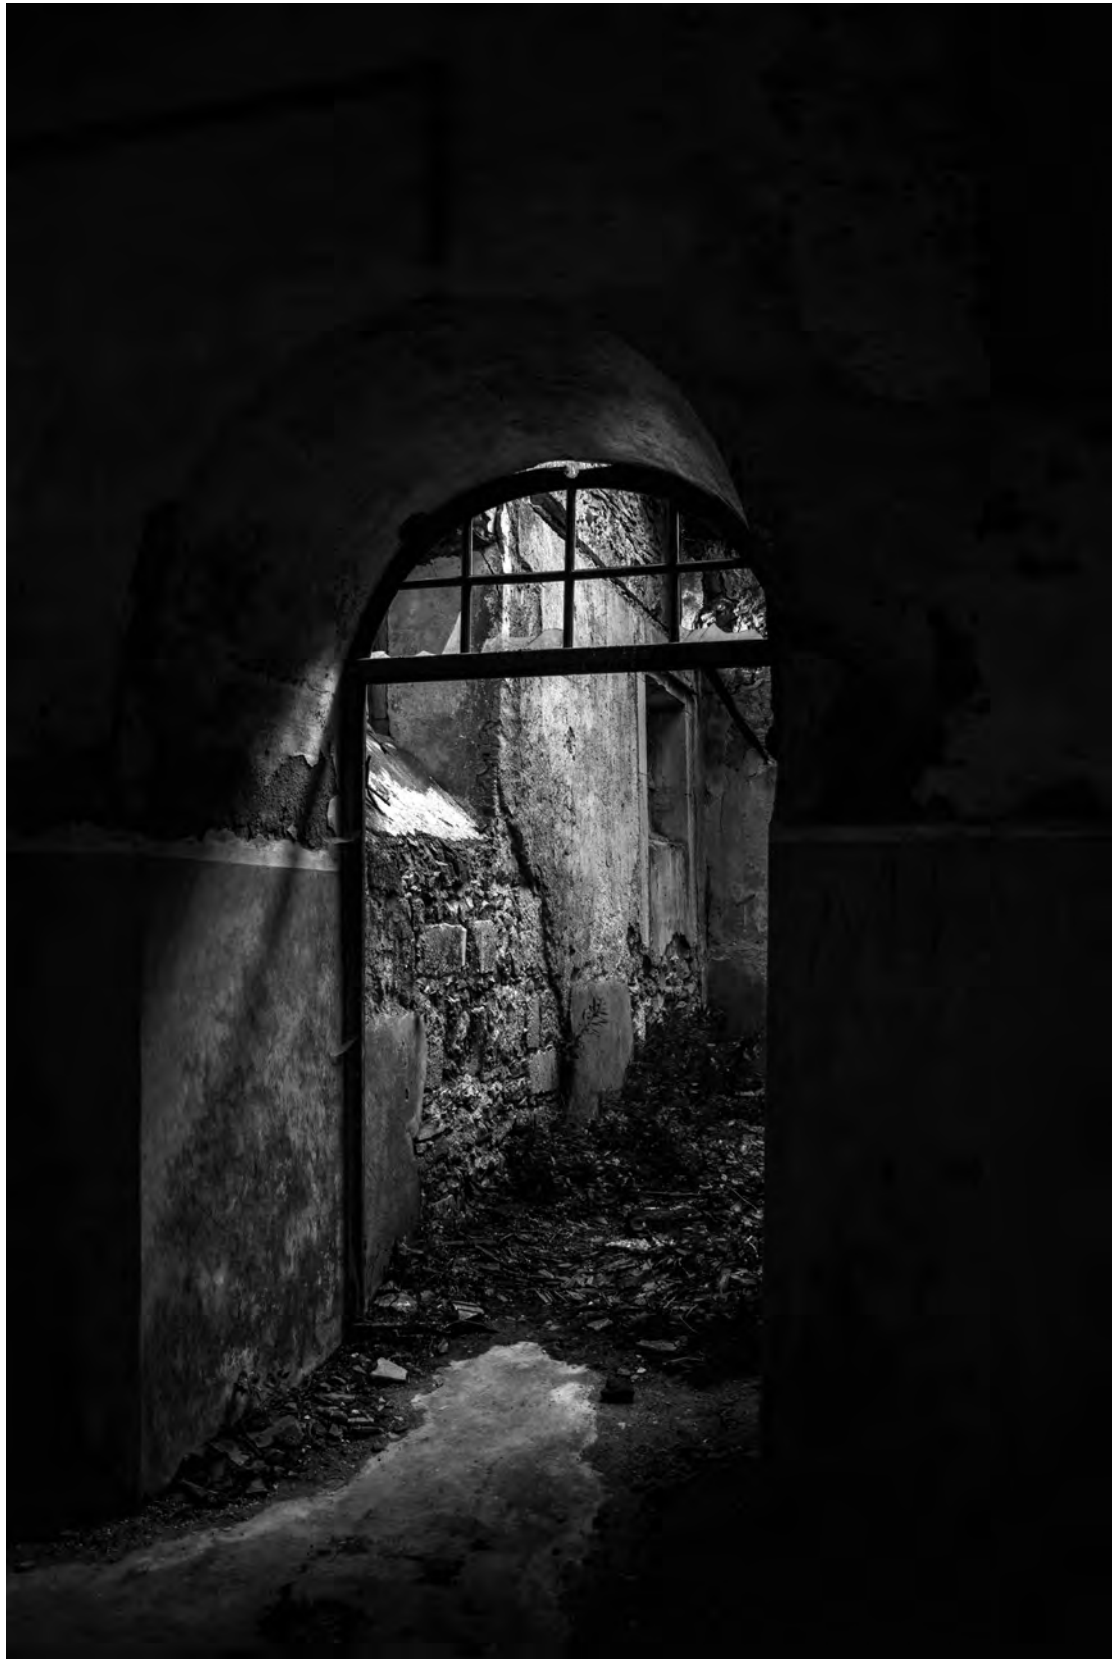
**Fig. 33** | Vão Igreja, Caixilho de Ferro (Vestígio Antiga Fábrica)

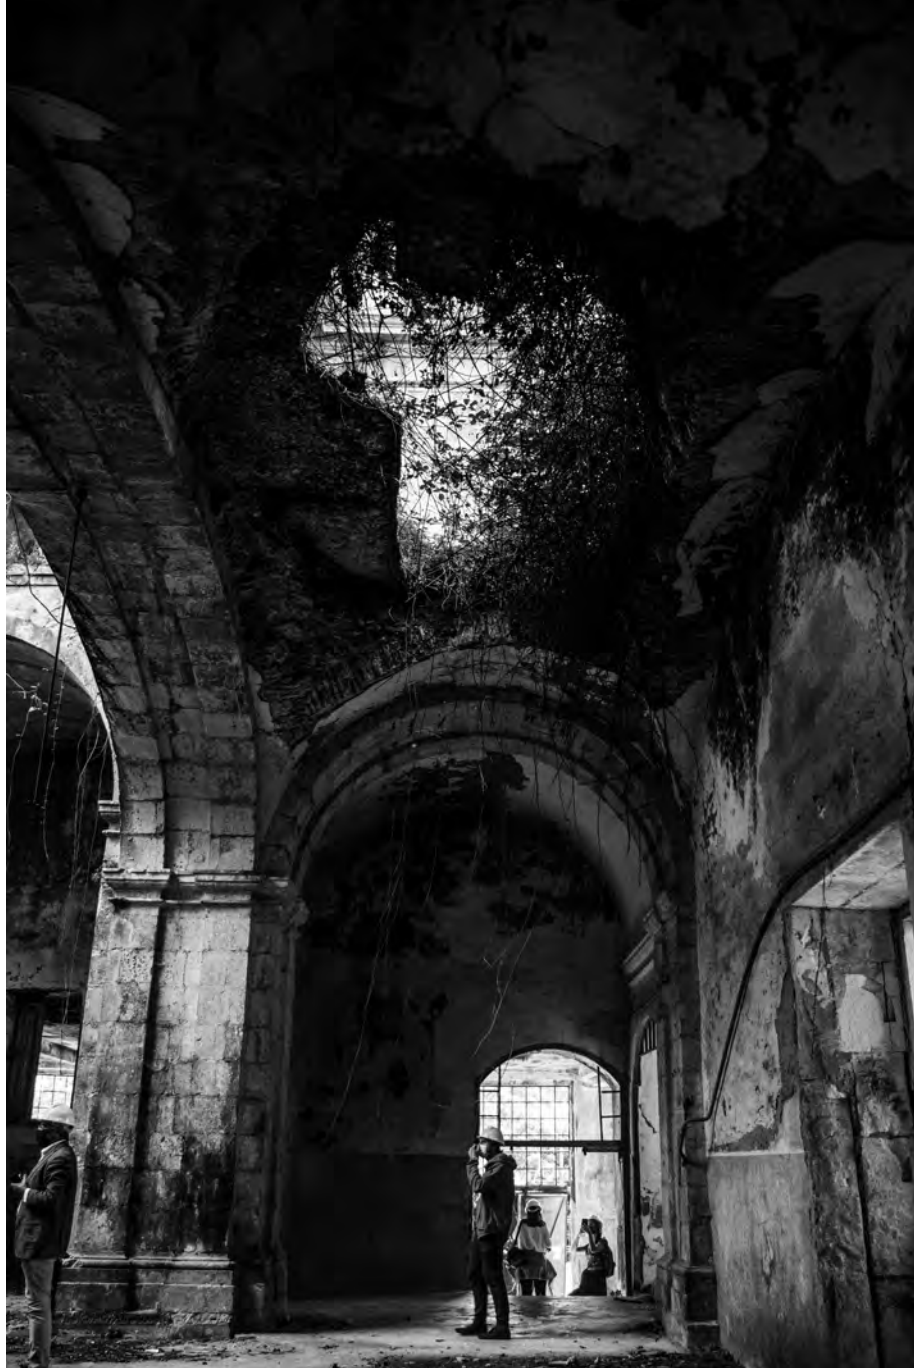
**Fig. 37** | Interior da Igreja,  
Abóbada de Aresta em Ruína, 2020

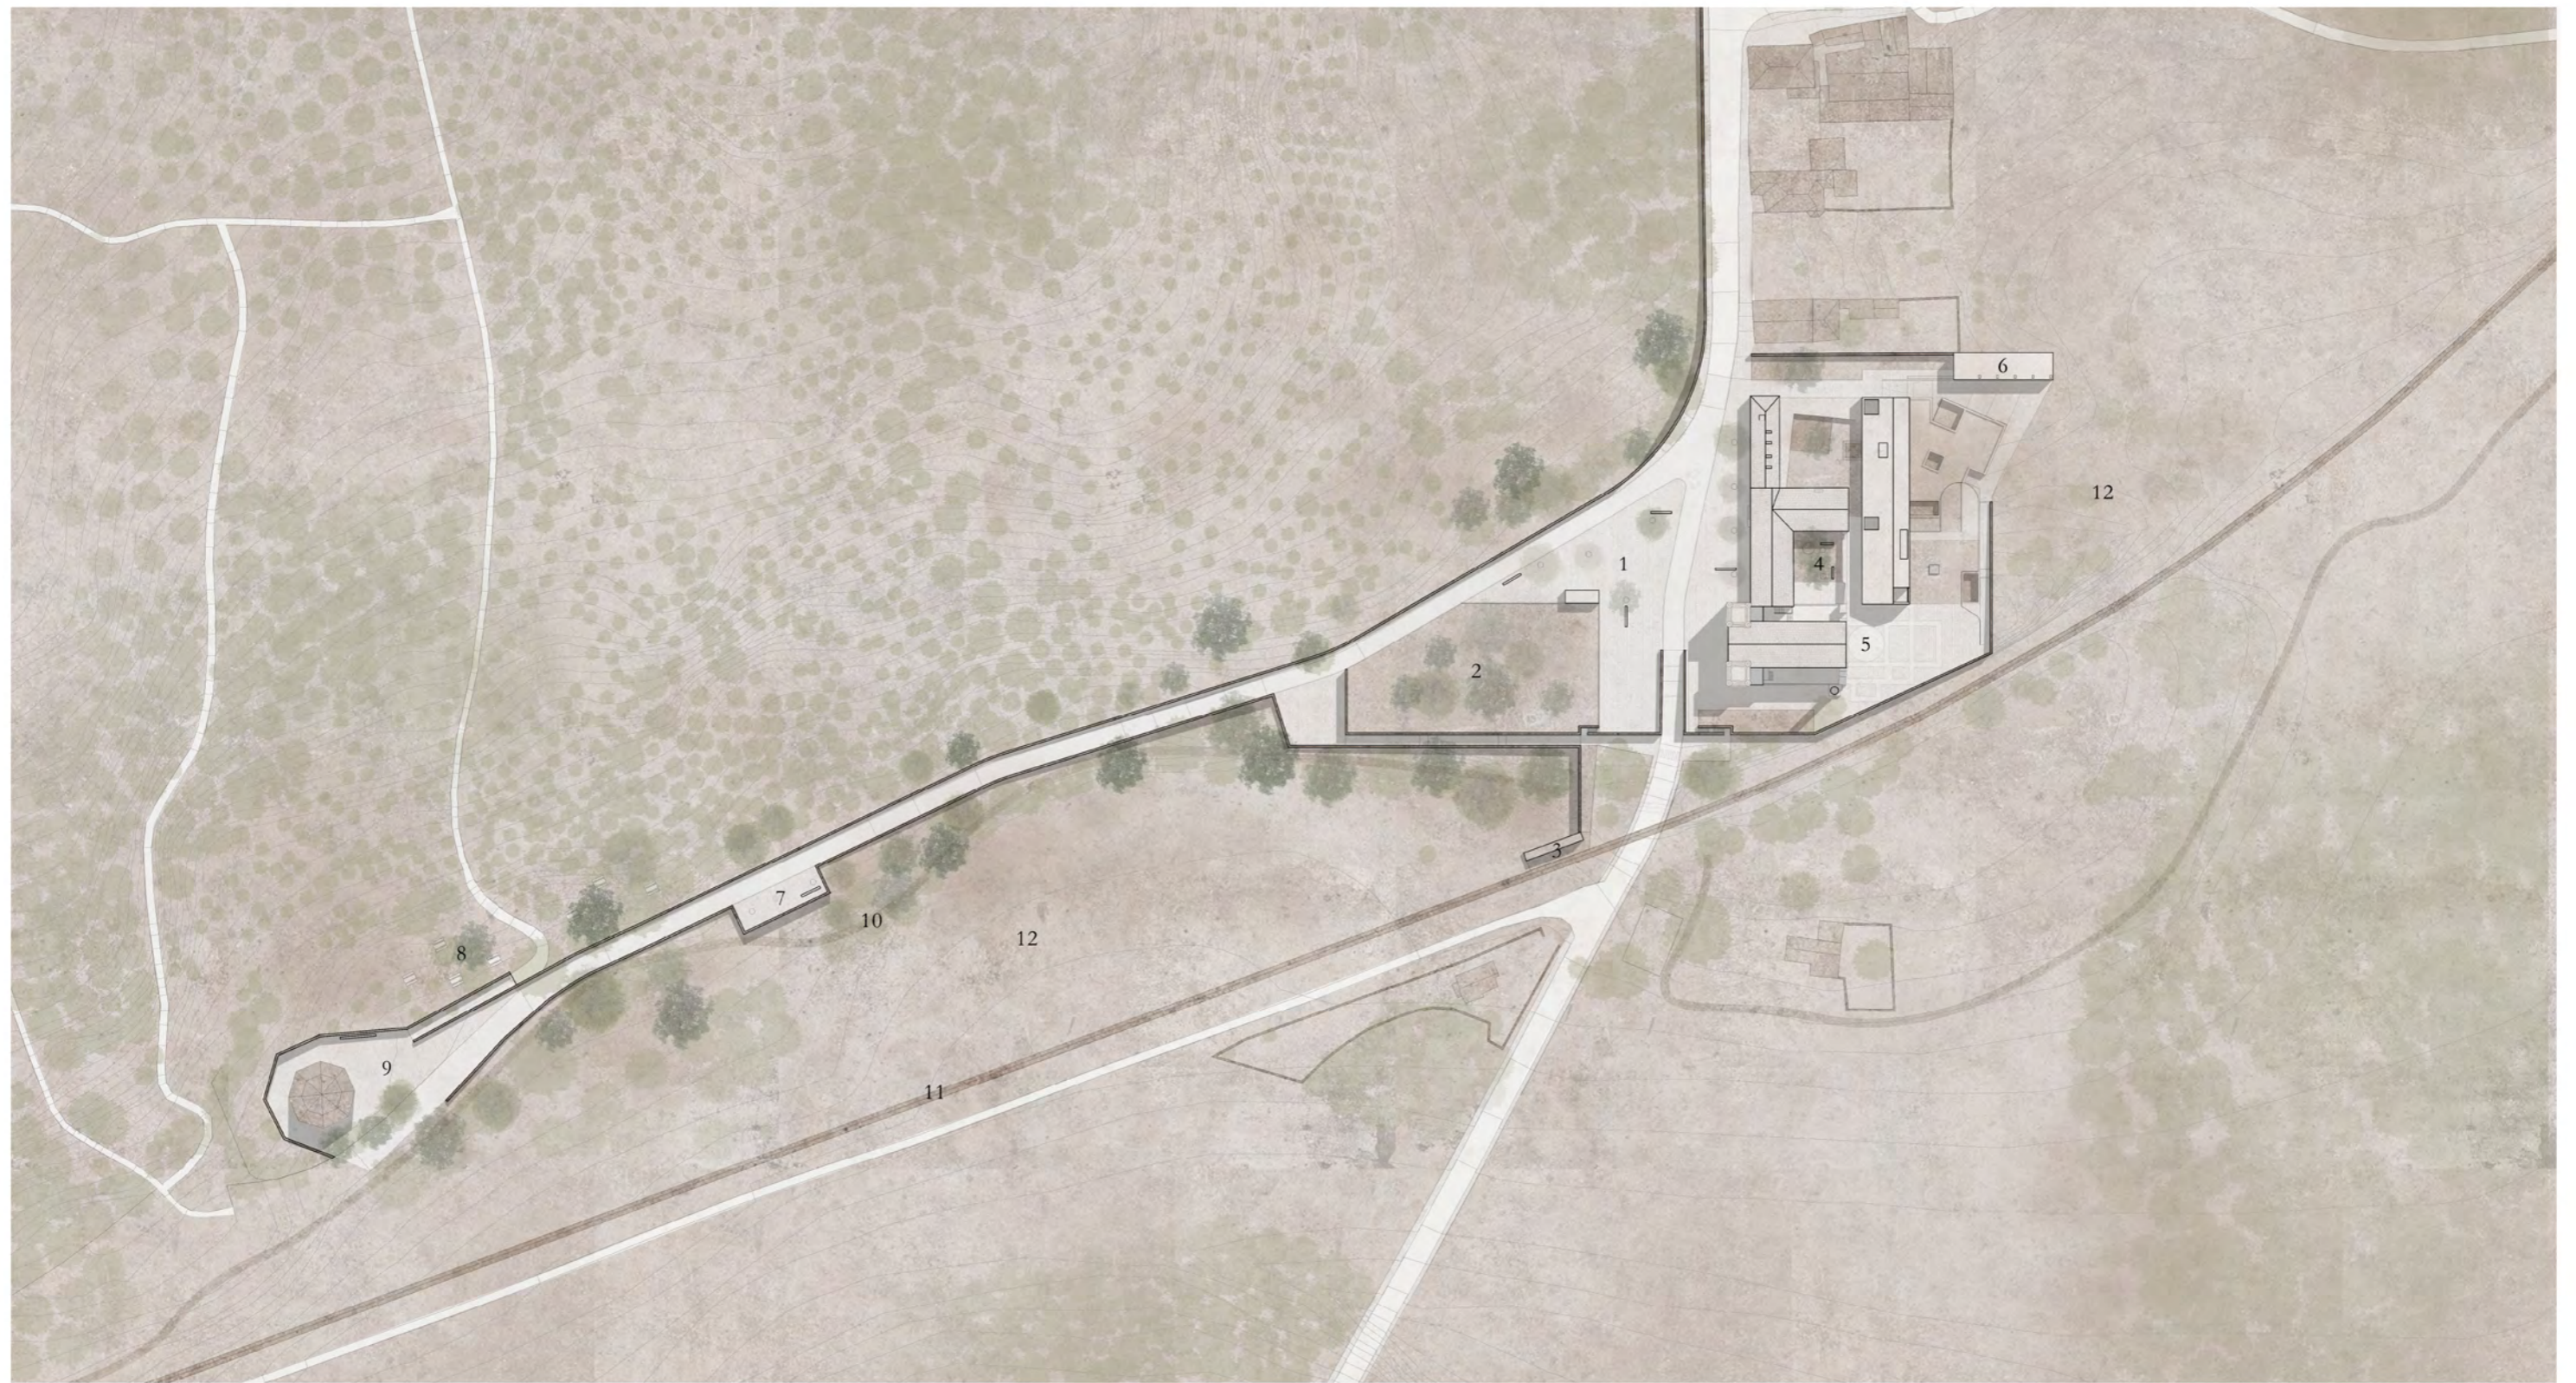
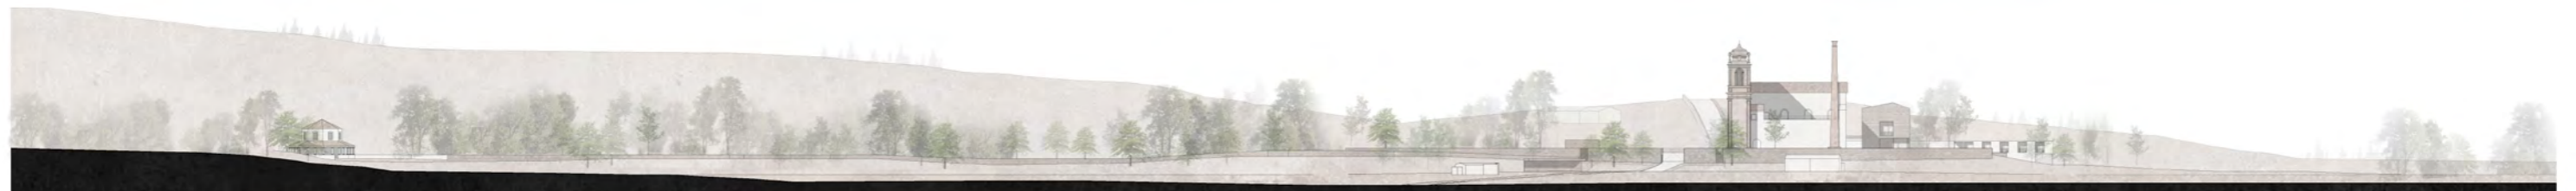
**Fig. 56|** Planta de Implantação e Perfil

**Legenda :** 1. Praça 2. Zona Ajardinada 3. Apeadeiro 4. Mosteiro | Laboratório do Vale Mondego 5. Memória da Capela-Mor 6. Residências Investigadores | Abrigo de Materiais de Campo  
7. Miradouro 8. Parque de Merendas 9. Capela de Nossa Senhora de Seça 10. Ribeira de Seça 11. Linha do Oeste 12. Campos Experimentais

O caminho de ferro, desde o início foi realçado como uma vantagem e oportunidade de promover o transporte alternativo, nesta perspetiva propõe-se a criação de um apeadeiro nesta área. Esta pequena estrutura, é implantada junto à linha de comboio, numa cota inferior à praça. Deste modo, foi necessária a criação de rampas que partem do apeadeiro e se integram no desenho da plataforma, inicia-se um percurso lento de contemplação ao som da ribeira que corre paralela e que nos leva até à cota superior.

Com a instalação do novo programa, surge a necessidade de prever um estacionamento. Em função disso e beneficiando da diferença de cotas que definem a plataforma, inclui-se um estacionamento subterrâneo, com a possibilidade de este ser ampliado dentro desta área. Com este gesto, pretende-se desviar os automóveis da praça mas também privilegiar o acesso aos transportes alternativos.

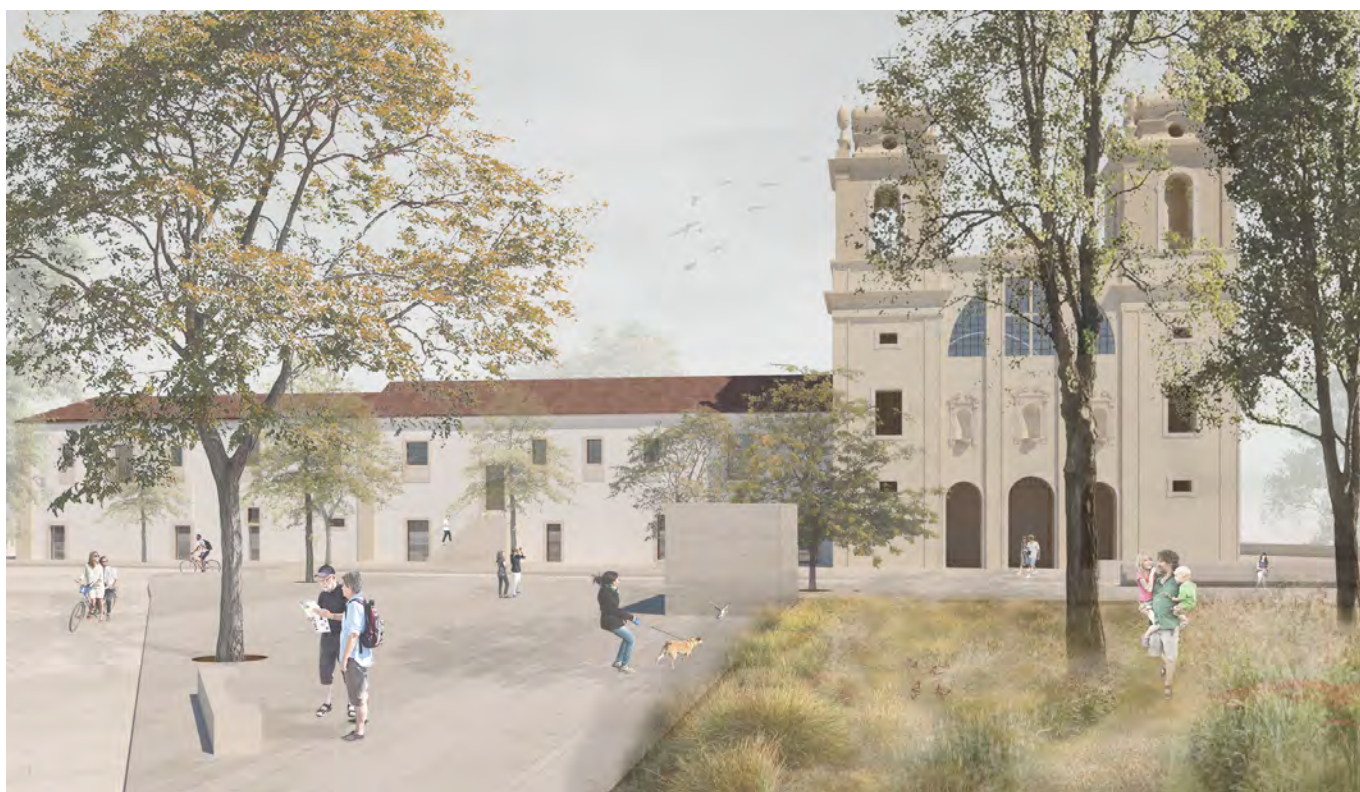
**Fig. 57** | Fotomontagem da  
Intervenção no Exterior

Por fim, numa componente territorial identifica-se a possibilidade de regenerar a ribeira de Seiça, limpando os canais assoreados e obstruídos pela vegetação, possibilitando a passagem fluída das águas. Mas também, a gestão dos campos agrícolas próximos e envolventes, servindo de campos experimentais ao Laboratório do Vale Mondego. Deste modo, a qualificação do espaço público pretende valorizar o património edificado, natural e especialmente continuar a servir de cenário à vida da comunidade residente e visitante.

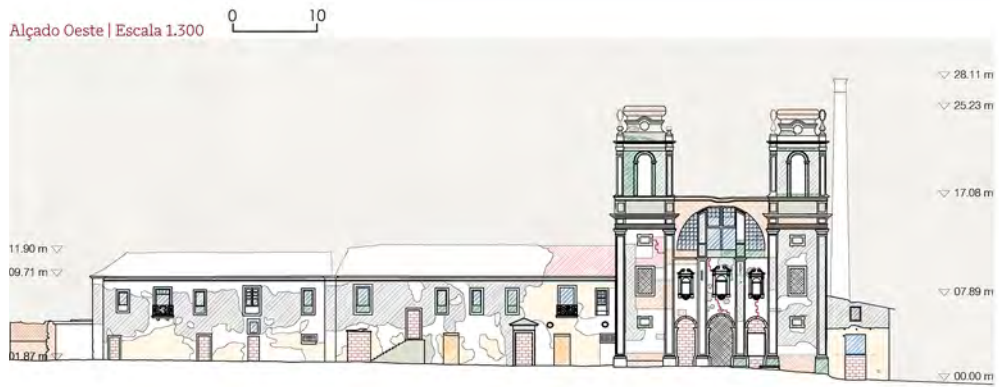
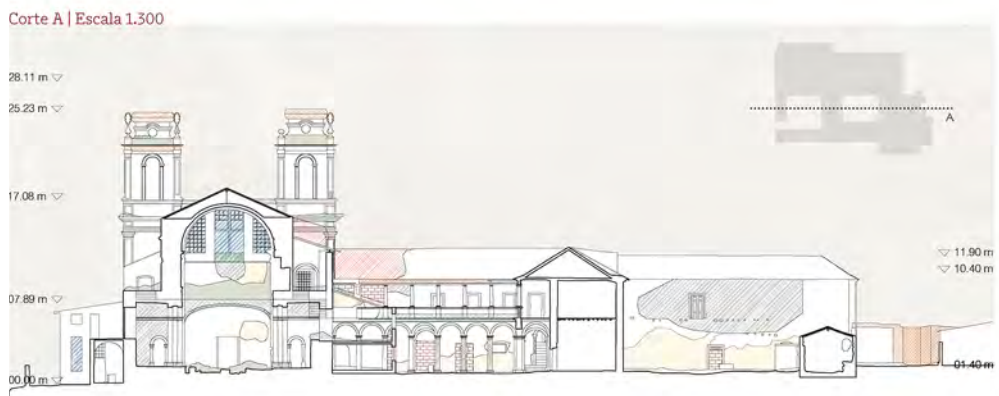
| Acumulação de Vegetação | Vão Envelhecido | Vão Entalçado | Presença de Líquenes | Alvenaria de Tijolo à Vista Degradada | Ruína |
| Manchas de Humidade | Vão em Falta | Desagregação de Reboco | Pedra Desagregada ou Danificada | Gradamento Danificado | |

As construções estiveram sujeitas à ação de diversos agentes de degradação ao longo dos tempos, aos agentes naturais somam-se a insuficiente manutenção, a má utilização e a vandalização, consequências do abandono do edifício, agravando a seu estado precário. Neste contexto, foram efetuados sucessivos reparos, introduzindo materiais em betão e tijolo de modo a remediar a sua condição. Destacam-se entre as causas da sua rápida deterioração, o apodrecimento das madeiras, especialmente da estrutura das coberturas deixando o edifício totalmente exposto e vulnerável. Evidencia-se a falta de vidros, o apodrecimento dos caixilhos já quase inexistentes e o entaipamento de diversos vãos, como também a imposição de novas aberturas, desconsiderando a imagem do mosteiro. São ainda perceptíveis os atos de vandalismo, marcados pelas pichagens em algumas das paredes e pelo desvio de elementos pertencentes ao edifício.

Nas paredes do edifício monástico, identificam-se patologias associadas ao excesso de humidade presente. Evidenciado pelas manchas, presença de líquenes e acumulação de vegetação, que cresce entre as pedras do edifício, causando severas consequências na sua estrutura. A exposição da alvenaria de pedra, que constrói as paredes do cenóbio, é resultado da degradação do reboco de areia e cal que protegia o edifício e a estrutura das infiltrações. Esta condição prolonga-se para as divisões interiores, manifestando-se nas marcas dos escorrimentos, na presença de bolores e musgos. Os elementos de madeira, que constroem os pavimentos no piso superior encontram-se bastante deteriorados.

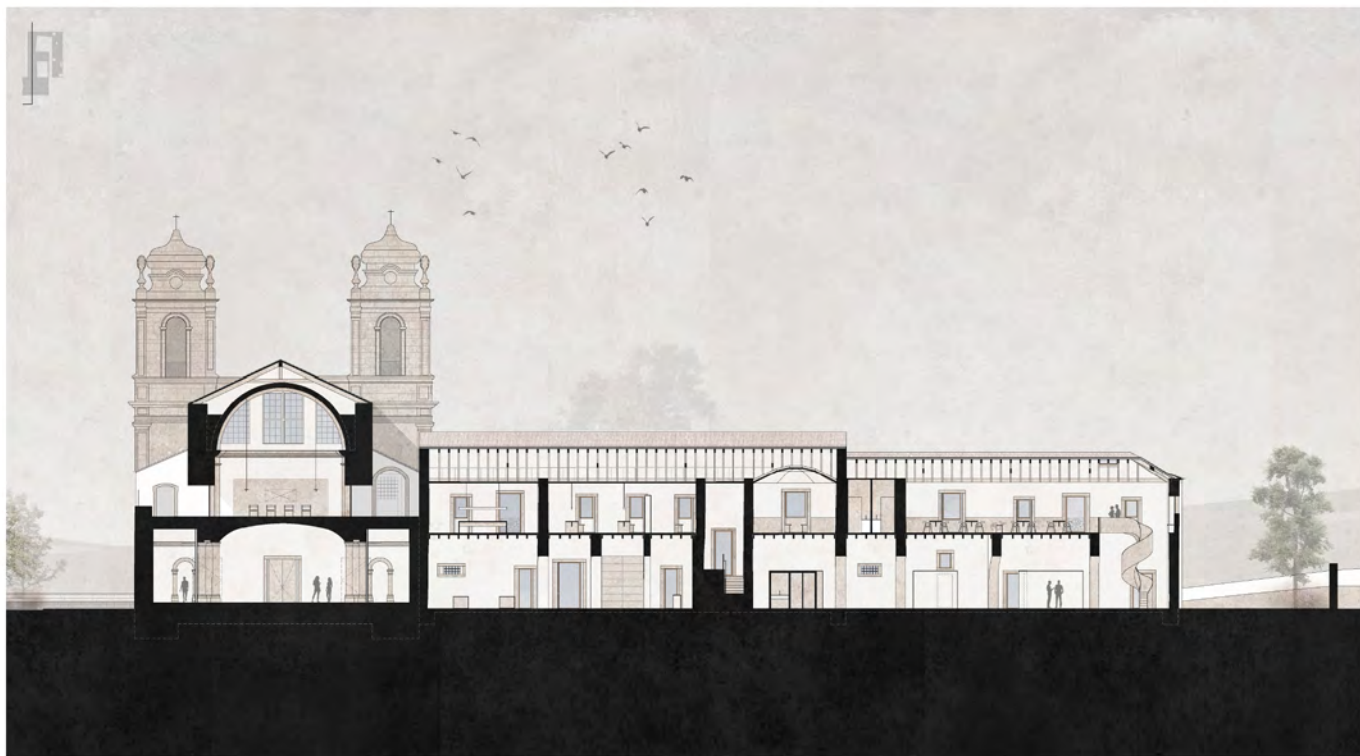
Fig. 62 | Perfil Longitudinal Mosteiro

O claustro, considerado um ponto de encontro e de distribuição, mantém a sua configuração, é preservada a parede em ruína, o único vestígio da ala nascente que subsiste e se encontra a encerrar o espaço. Nesta, permanecem os vãos com conversadeiras que ainda se conservam, estes possibilitam olhar através da parede em ruína e avistar a paisagem dos campos, que se estendem a nascente. Este recinto confinado entre os quatro planos, convida a permanecer à sombra de árvores e junto aos bancos de pedra que se organizam no espaço. Os limites são definidos pela diferença na materialidade do pavimento, entre a inércia da pedra que acompanha a galeria e a sonoridade da gravilha fina que cobre a área descoberta do claustro. A partir deste, acedem-se às restantes dependências do mosteiro, através das escadas de pedra preexistentes chega-se ao piso superior, contudo é criado um novo acesso

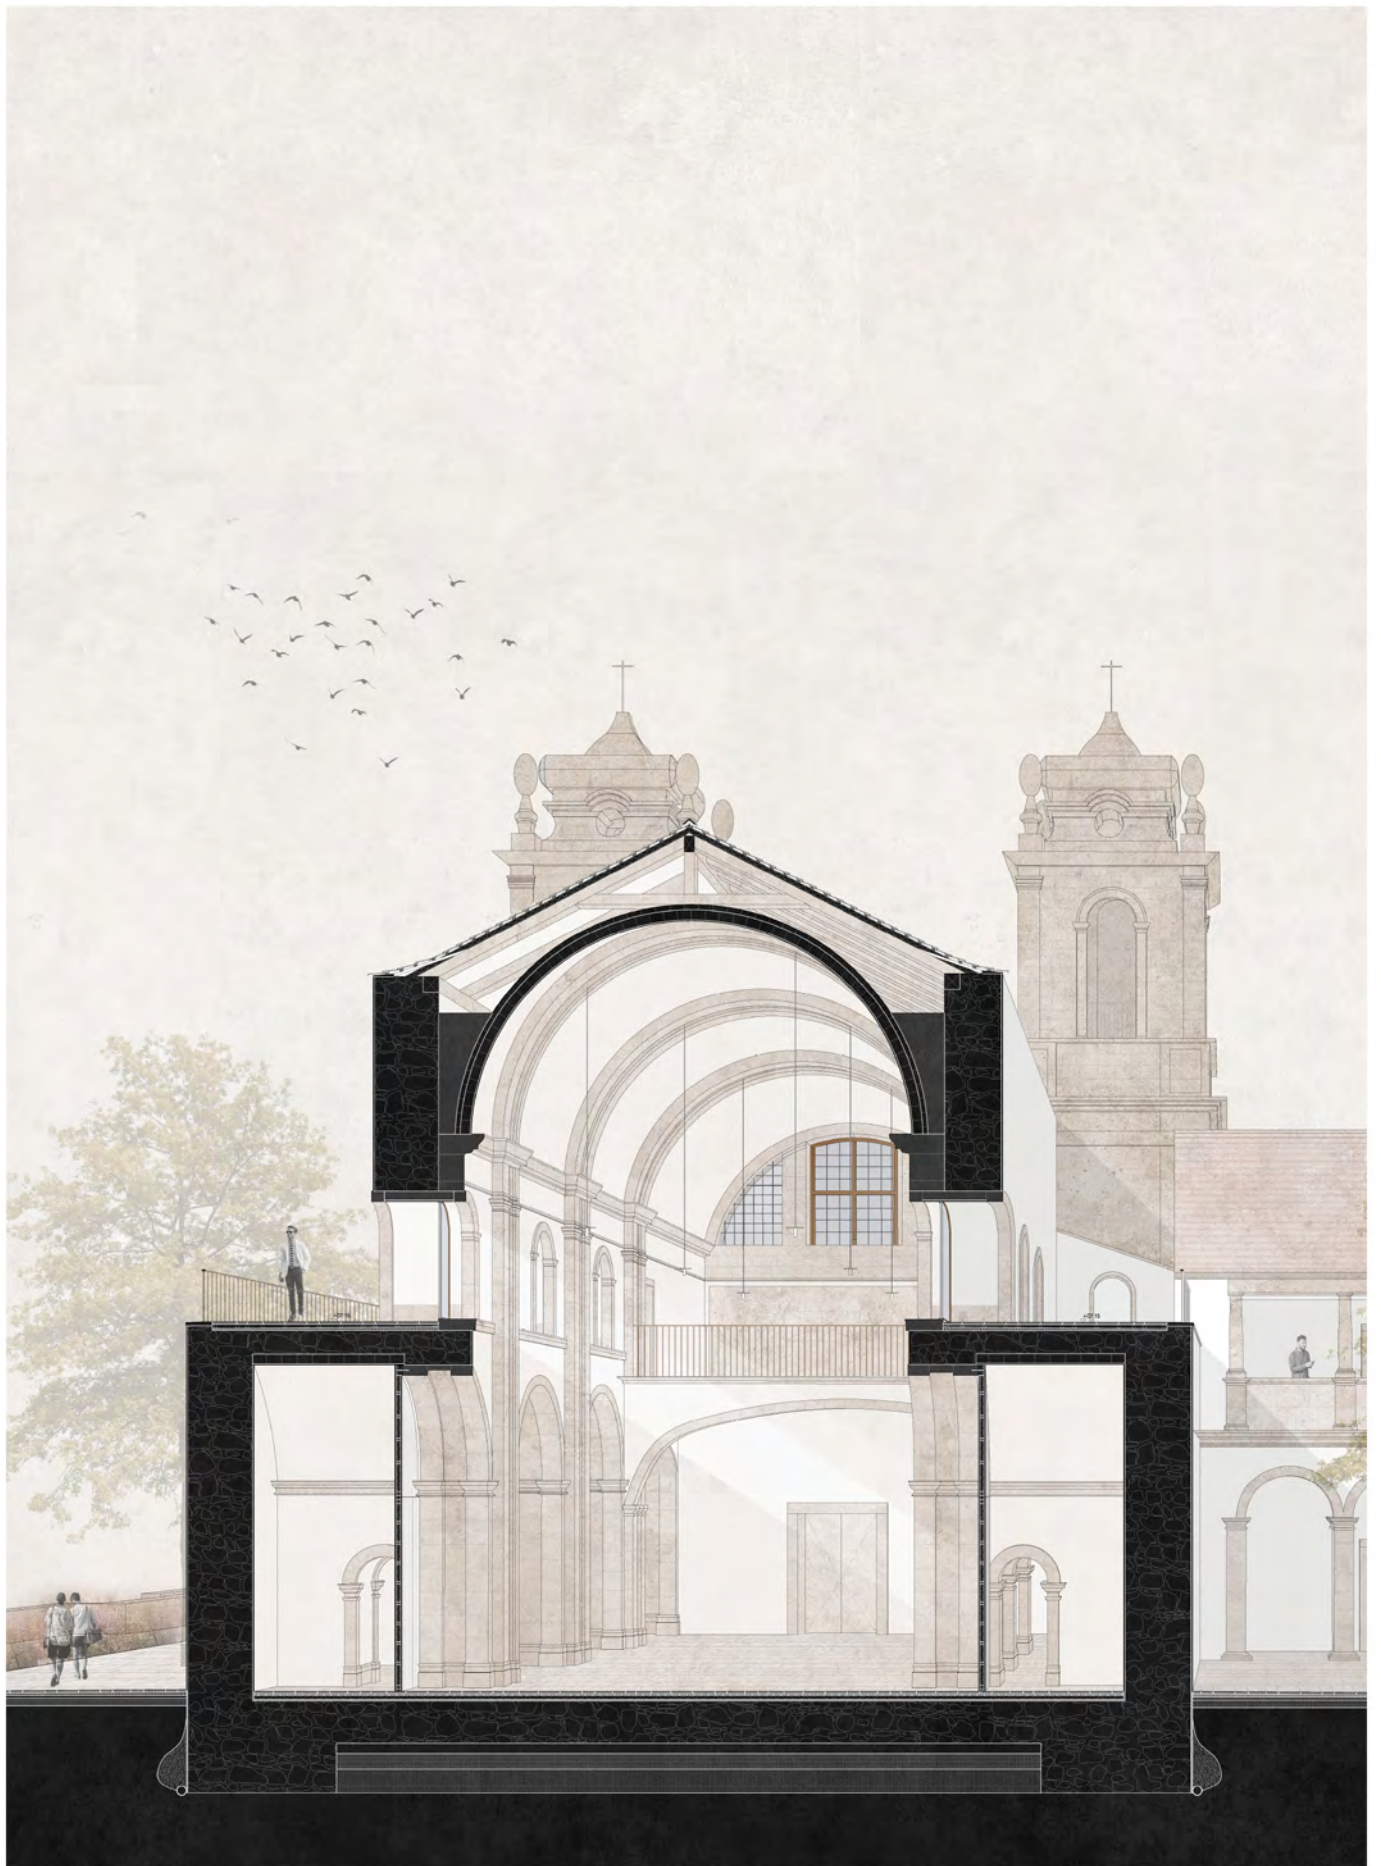
Fig. 64 | Perfil Transversal Igreja

Numa aproximação material, pretende-se consolidar a estrutura deste edifício, voltando a proteger as paredes de alvenaria de pedra atualmente expostas, com reboco de cal hidráulica tendo em vista a sua devida impermeabilização, é necessária a recuperação da estrutura de madeira entre pisos e a reconstrução das coberturas na sua totalidade. À semelhança da cobertura preexistente, é contruída uma nova armação de madeira revestida a telha cerâmica, esta estrutura é desenhada com uma métrica estrutural ritmada, que se pretende visível em determinado momento.

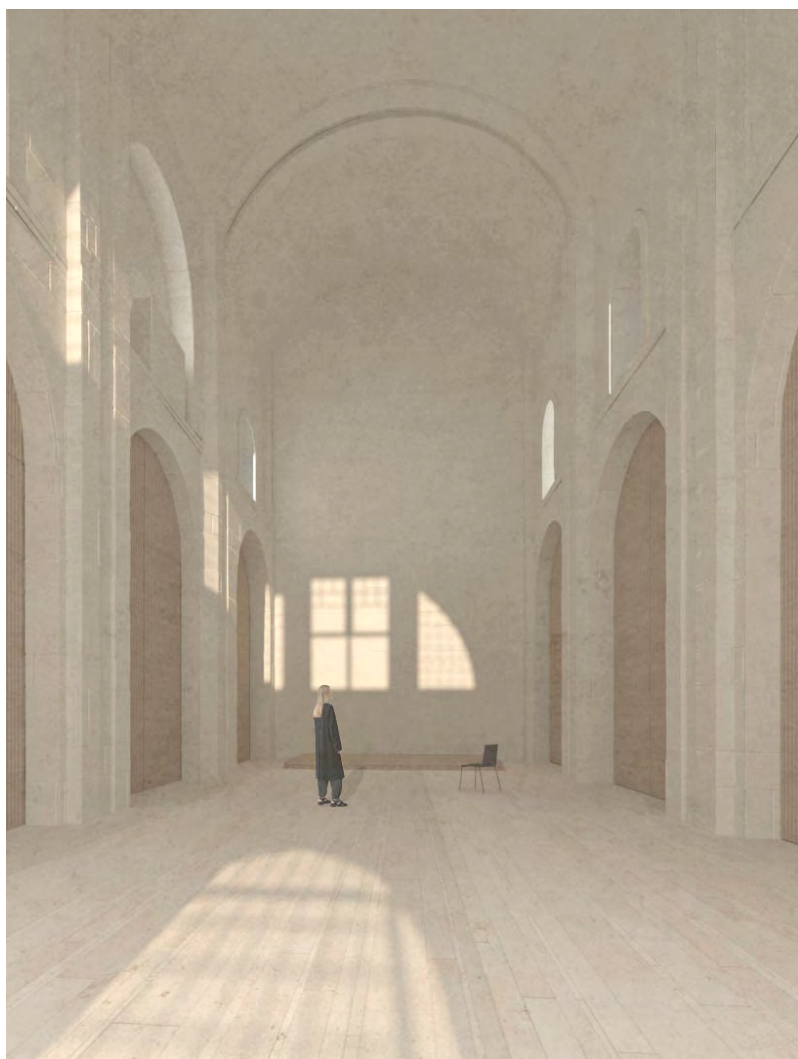
**Fig. 65** | Fotomontagem Interior da Igreja

retirados. Neste cenário, surgem elementos de madeira a encerrar os arcos de volta perfeita, estes definem o percurso secundário entre as capelas laterais, mas também permitem melhor acondicionamento acústico dentro da nave da igreja, impedindo que o som se propague entre nichos. O ripado de madeira que cobre estes planos, não só cumpre uma função puramente estética, mas melhora a performance acústica do espaço funcionando como um absorvedor do som. Estas peças possibilitam variações, podendo recolher e conter os espaços ou então permitir que estes comuniquem entre si, através de um sistema pivotante que facilita a sua abertura. Perspetiva-se uma área polivalente que se adapte a diversos tipos de eventos, favorecendo a sua apropriação cultural e artística.

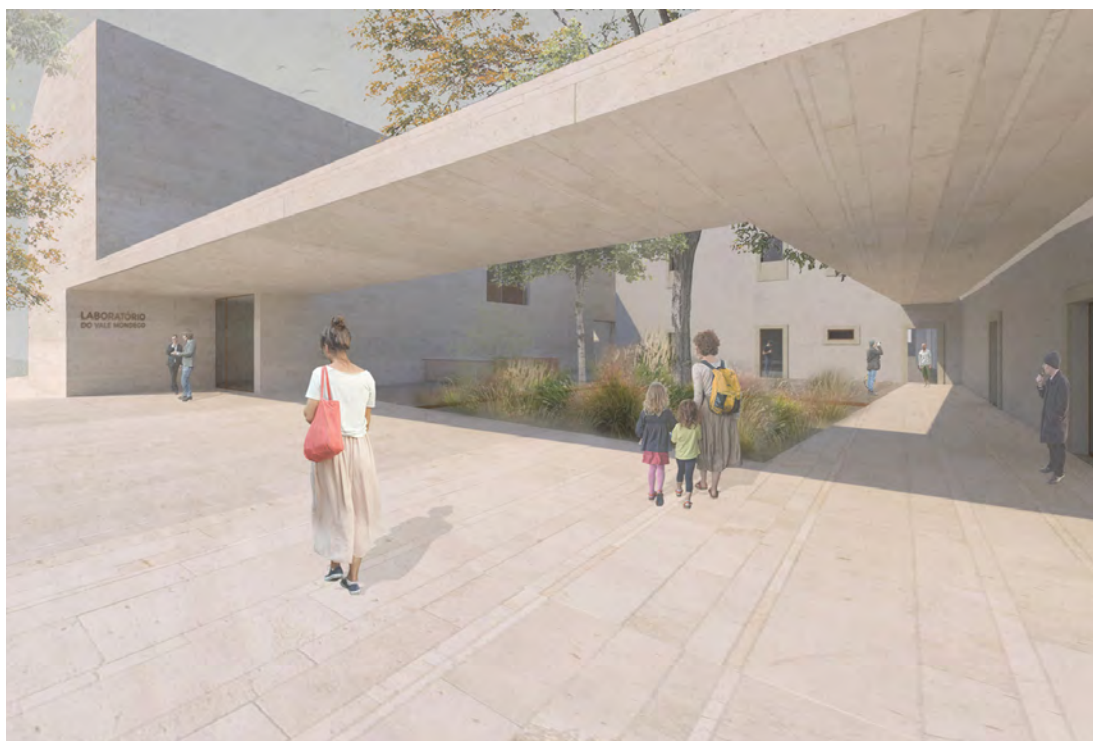
**Fig. 67** | Fotomontagem, Vista Exterior, Pala que Liga os Dois Edifícios

O volume maciço, constitui um limite visual para quem percorre os espaços do mosteiro, mas ao atingir o claustro, desprende-se do chão tornando-se permeável à vista e à passagem, dando destaque ao plano em ruína, a única testemunha que resta da antiga ala. O corpo desenhado alonga-se até ao limite da igreja onde interrompe e dá lugar ao vazio e à memória da capela-mor.

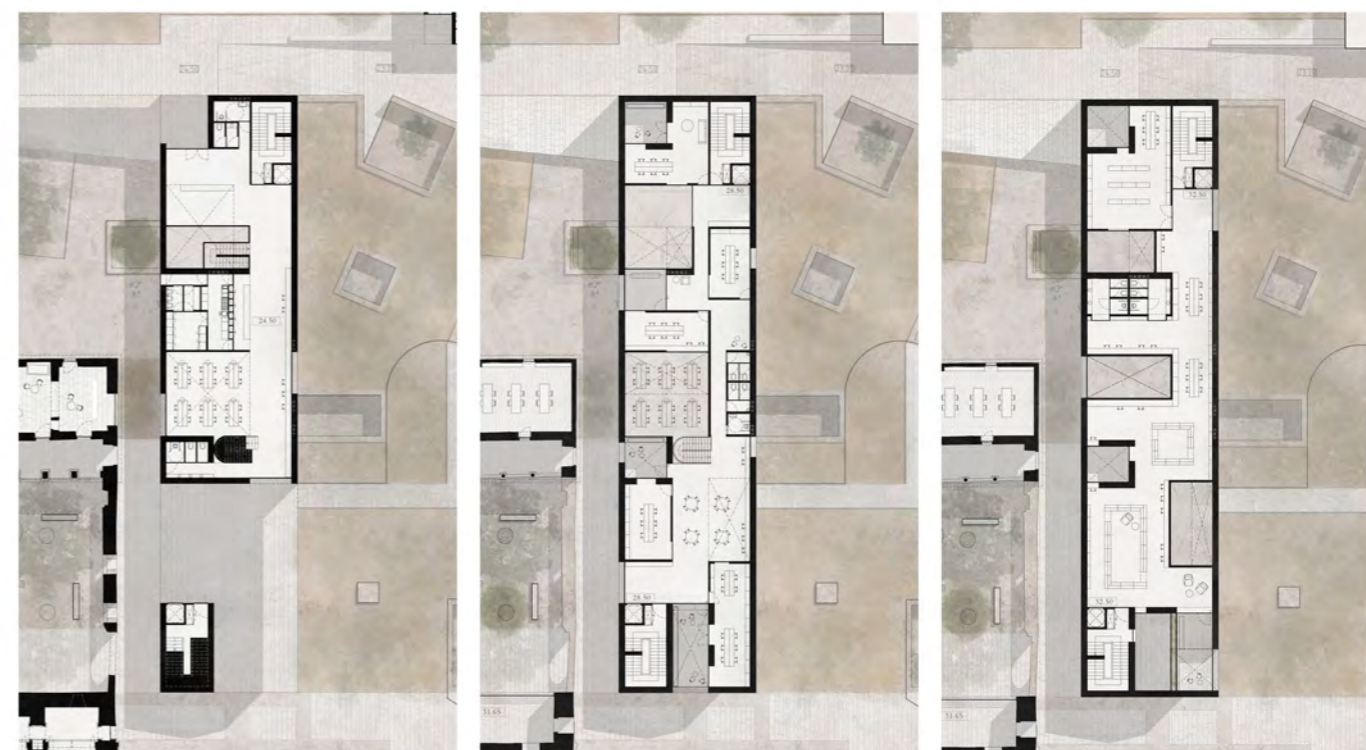
Fig. 69 | Plantas Pisos 0, 1 e 2

Antes de entrar no edifício, a pala traçada encaminha-nos para a sua entrada. Num primeiro plano, ao imergir no seu interior é proporcionada uma sensação de acolhimento, ocasionada pelo pé-direito contido nesta área. Num instante o espaço amplifica-se, engrandecendo o átrio do edifício, a luz propaga-se iluminando verticalmente, proveniente de um rasgo na cobertura. A partir desta área, acede-se aos pisos superiores através dos acessos verticais, ou ao piso inferior pelas escadas que desvendam o caminho para o nível subterrâneo, anunciado por uma luz ténue.

No plano da entrada, localiza-se o refeitório, este espaço coletivo eleva-se através do pé-direito generoso, iluminado por vãos que se abrem no plano da fachada, mas também beneficiado pela luz indireta, proveniente de um pátio. A
