# LABORATÓRIO DO VALE MONDEGO

RECONFIGURAÇÃO DO MOSTEIRO DE SANTA MARIA DE SEIÇA

Dissertação no âmbito do Mestrado Integrado em Arquitetura,  
orientada pelo Professor Doutor Victor Manuel Mestre de Oliveira  
e apresentada ao Departamento de Arquitetura  
da Faculdade de Ciências e Tecnologia da Universidade de Coimbra.

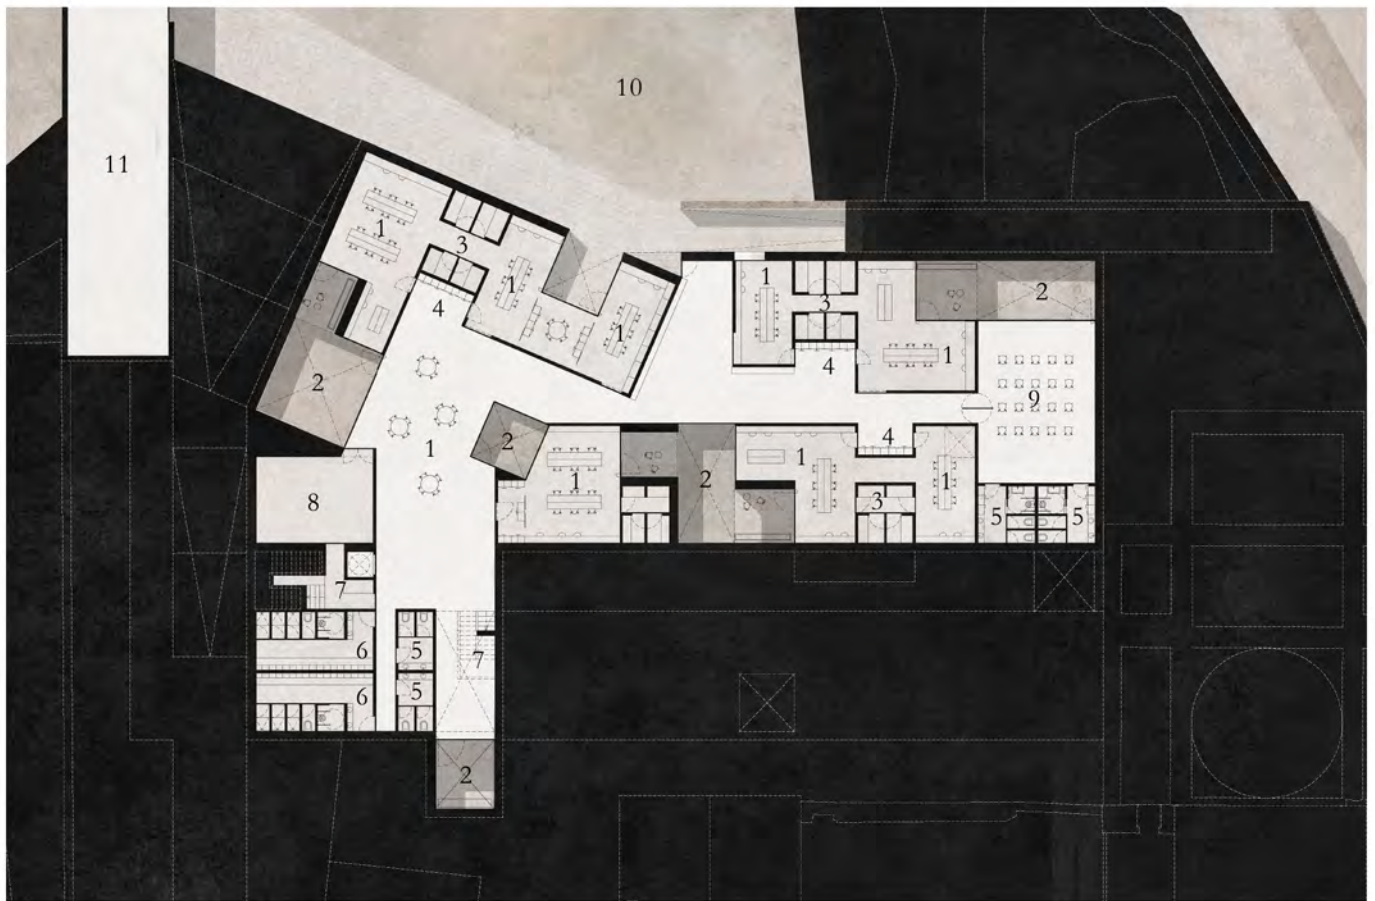
**Fig. 72** | Planta Piso -1

**Legenda:** 1. Laboratório 2. Pátio 3. Salas de Apoio aos Laboratórios 4. Antecâmara 5. I.S  
6. Banheiros 7. Acessos Verticais 8. Zona Técnica 9. Sala de Conferências  
10. Campo Experimental 11. Abrigo Material de Campo

Motivado nestes contrastes, o caminho entre espaços de circulação é definido pela penumbra e baixa luminosidade, mas ao transitar para o interior dos espaços de trabalho, a inspiração encontra-se na claridade, tencionada pelos pátios que envolvem os laboratórios, num ambiente iluminado e funcional. Neste sentido, surgem programas que dependem menos da obtenção de luz natural, é o caso dos balneários e zona técnica, que foram canalizados para áreas onde se torna difícil de alcançar.

O corredor de circulação, vai desenhando os espaços e sendo interpelado por planos de luz, as ilusões provocadas pela iluminação ao incidir nas volumetrias interiores, apelam à sensibilidade de quem percorre o espaço. Este percurso é ampliado em alguns momentos, sugerindo zonas de encontro. A rematar este nível,

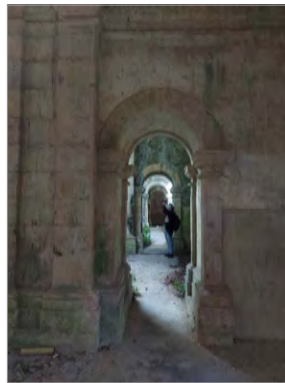
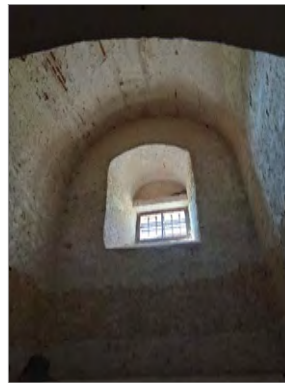
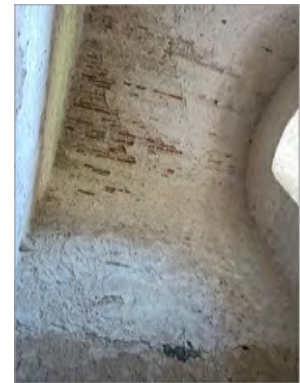
Elemento	Degradação	Material Existente
Pavimento	Média	Pedra
Parede	Média	Alvenaria de pedra, reboco de areia e cal(interior); Alvenaria de tijolo e argamassa (exterior)
Teto	Média	Abóbada de canhão em tijolo rebocada

Elemento	Degradação	Material Existente
Caixilharia	Média	Interior: madeira; Exterior: ferro
Vãos	Média	Moldura em cantaria (fachada principal)

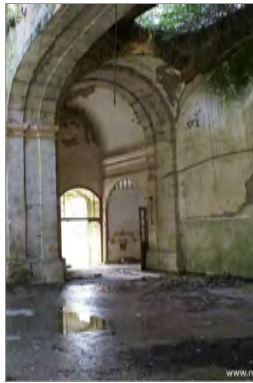
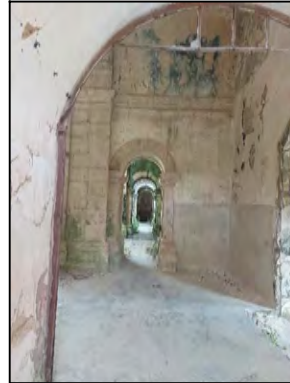
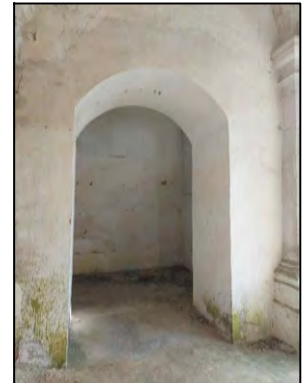
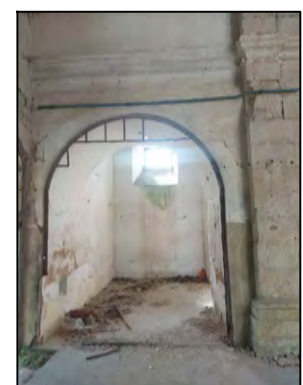
Elemento	Degradação	Material Existente
Pavimento	Média	Pedra
Parede	Média	Alvenaria de pedra, reboco de areia e cal
Teto	Média	Abóbada de canhão em tijolo rebocada

Elemento	Degradação	Material Existente
Caixilharia	Média	Interior: madeira; Exterior: ferro

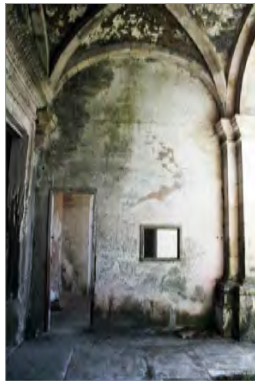
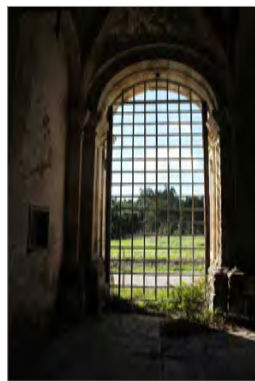
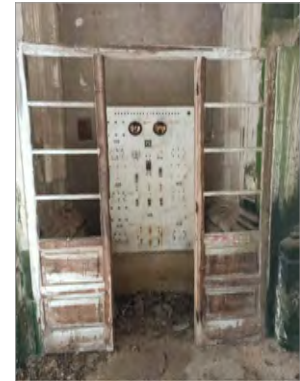
Elemento	Degradação	Material Existente
Pavimento	Média	Pedra
Parede	Média	Alvenaria de pedra, reboco de areia e cal, superfície pintada a branco
Teto	Média	Abóbadas de aresta em tijolo rebocada; Arcos cruzeiro em pedra; Arcos torais de pedra

Elemento	Degradação	Material Existente
Caixilharia	Média	Interior: madeira; Exterior: ferro
Vãos	Média	Arcos de volta perfeita com moldura em cantaria de pedra (2 total e parcialmente entaipados),
Elementos fabris	Média	Parede de betão; Vestígio de maquinaria da unidade fabril

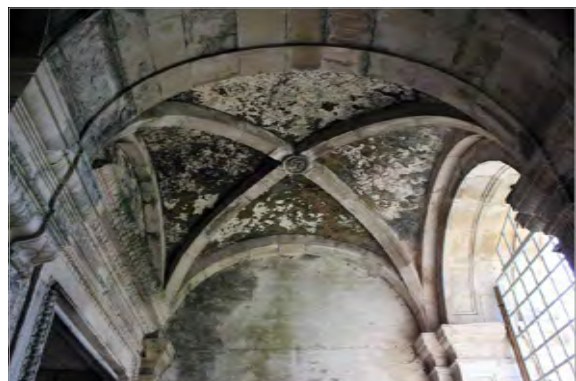
Fotografia 5

Elemento	Degradação	Material Existente
Pavimento	Média	Pedra; Revestimento em betão
Parede	Média	Alvenaria de pedra, reboco de areia e cal, superfície pintada a branco
Pilastras	Média	Pilastras colossais em pedra; Cornija em pedra
Teto	Em ruína Média	Abóbada central de aresta revestida a reboco Abóbadas laterais de canhão em tijolo, revestidas a reboco

Elemento	Degradação	Material Existente
Caixilharia	Média	Madeira, ferro
Vãos	Média	Capelas laterais: arcos de volta perfeita, moldura em cantaria de pedra

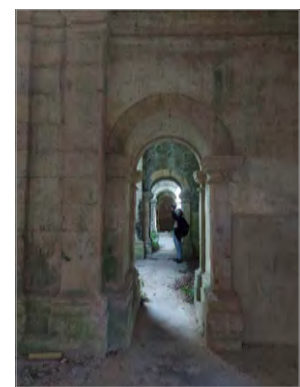
Fotografia 5

Elemento	Degradação	Material Existente
Pavimento	Média	Pedra; Revestimento em betão; Vegetação
Parede	Elevada	Alvenaria de pedra, reboco de areia e cal, superfície pintada a branco
Pilastras	Média	Pilastras colossais em pedra; Cornija em pedra
Teto	Elevado Em ruína	Abóbada de canhão em tijolo revestida a reboco; Arcos torais de pedra Cobertura de duas águas, estrutura em madeira revestida a telha cerâmica

Elemento	Degradação	Material Existente
Caixilharia	Elevada	Madeira
Vãos	Média	Capelas laterais: arcos de volta perfeita, moldura em cantaria de pedra; Galeria: arcos de volta perfeita entaipados, moldura em cantaria de pedra
Elementos fabris	Elevada	Elementos da antiga fábrica em ferro (encastrados nas paredes)

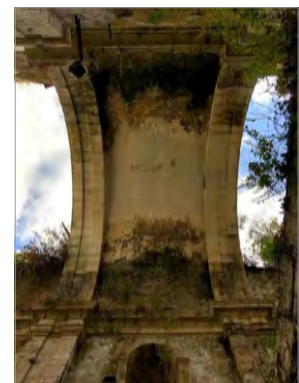
Fotografia 5

Elemento	Degradação	Material Existente
Pavimento	Elevada	Pedra; Revestimento em betão; Vegetação
Parede	Elevada	Alvenaria de pedra, reboco de areia e cal, betão (antiga fábrica), superfície pintada a branco
Pilastras	Média	Pilastras colossais em pedra; Cornija em pedra
Teto	Em ruína Em ruína	Abóbada de canhão em tijolo revestida a reboco; Arcos torais de pedra Cobertura de duas águas, estrutura em madeira revestida a telha cerâmica

Elemento	Degradação	Material Existente
Caixilharia	Média	Ferro
Vãos	Média	Capelas laterais: arcos de volta perfeita, moldura em cantaria de pedra Galeria: arco de volta perfeita, moldura em cantaria de pedra
Elementos fabris	Elevada	Elementos em madeira e ferro (encastrados na parede); Betão no pavimento; Depósito na galeria

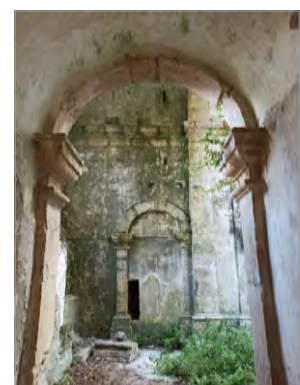
Fotografia 5

Elemento	Degradação	Material Existente
Pavimento	Elevada	Pedra; Revestimento em betão; Vegetação
Parede	Elevada	Alvenaria de pedra, reboco de areia e cal, betão (antiga fábrica), superfície pintada a branco
Pilastras	Média	Pilastras colossais em pedra com púlpitos, cornija em pedra
Teto	Em ruína Em ruína	Abóbadas de canhão em tijolo revestidas a reboco; Arcos torais de pedra Cobertura de duas águas, estrutura em madeira revestida a telha cerâmica

Elemento	Degradação	Material Existente
Caixilharia	Média	Ferro
Vãos	Média	Capelas laterais: arcos de volta perfeita, moldura em cantaria de pedra; Galeria: arco de volta perfeita, moldura em cantaria de pedra; Vãos da fachada este entaipados
Elementos fabris	Elevada	Elementos em madeira e ferro (encastrados na parede); Parede em alvenaria de tijolo

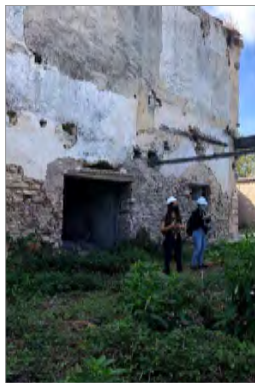
Fotografia 1

Elemento	Degradação	Material Existente
Pavimento	Média	Betonilha
Parede	Média	Alvenaria de pedra, reboco de areia e cal, superfície pintada a branco, parede de betão
Teto		Vigas de madeira (suposição)

Elemento	Degradação	Material Existente
Caixilharia	Elevada	Madeira
Vãos	Elevada Elevada	Fachada principal: moldura em cantaria de pedra e vãos entaipados Fachada interior: janela com caixilho de madeira e presença de tijolo (possivelmente da fábrica), porta com padieira em betão e dobradiça de ferro

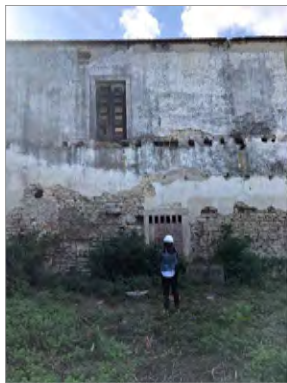
Fotografia 1

Elemento	Degradação	Material Existente
Pavimento	s/ informação	s/ informação
Parede	Elevada	Alvenaria de pedra, reboco de areia e cal, superfície pintada a branco, lambril pintado de cinzento
Teto	Elevada	Vigas de madeira

Elemento	Degradação	Material Existente
Vãos	Elevada	Vão entaipado com tijolo burro
Escadas	s/ informação	Madeira

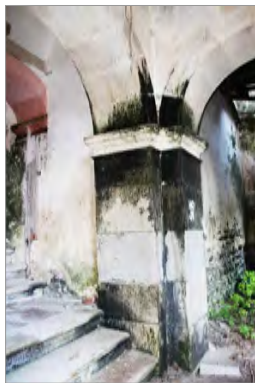
Fotografia 1

Elemento	Degradação	Material Existente
Pavimento	Média	Pedra (incluindo as escadas)
Parede	Média	Alvenaria de pedra, reboco de areia e cal, superfície pintada a branco
Teto	Média	Madeira ripada

Elemento	Degradação	Material Existente
Caixilharia	Elevada	Ferro
Vãos	Elevada	Moldura em cantaria de pedra, pintado a rosa; Vão exterior entaipado
Guarda	Elevada	Ferro forjado

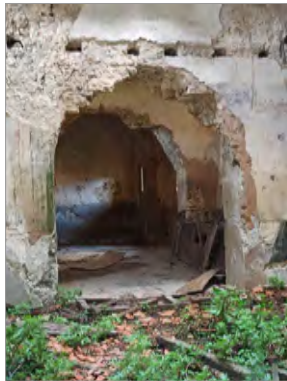
Fotografia 1

Elemento	Degradação	Material Existente
Pavimento	Elevada	Betonilha
Parede	Elevada	Alvenaria de pedra (parede exterior e interior); Alvenaria de tijolo (paredes da fábrica), reboco de areia e cal, superfície pintada a branco, lambril pintado a cinzento; Argamassa de argila a cobrir fissuras
Teto	Elevada	Vigas de madeira

Elemento	Degradação	Material Existente
Caixilharia	Elevada	Madeira (janela)
Vãos	Elevada Elevada	Porta exterior: moldura em cantaria de pedra e frontão; Porta claustro: arco em cantaria de pedra

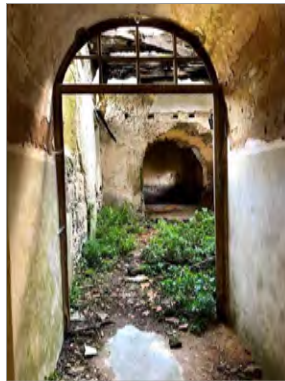
Fotografia 2

Elemento	Degradação	Material Existente
Pavimento	Elevada	Terra, vegetação
Parede	Elevada	Alvenaria de pedra (parede exterior e interior); Alvenaria de tijolo (paredes da fábrica), reboço de areia e cal, superfície pintada a branco, lambril pintado de cinzento, argamassa de argila a cobrir fissuras
Teto	Em ruína	Vigas de madeira

Elemento	Degradação	Material Existente
Caixilharia	Elevada	Ferro

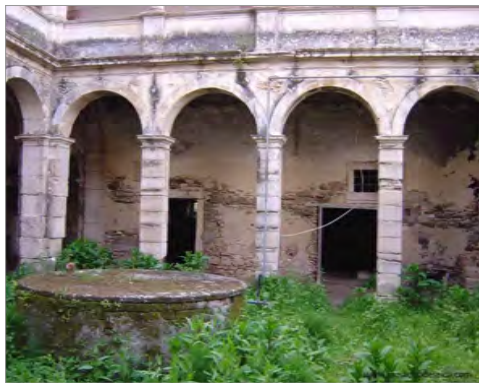
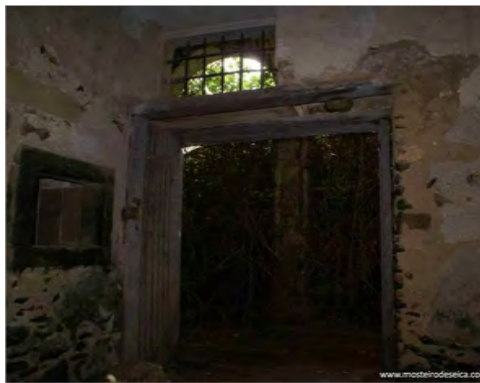
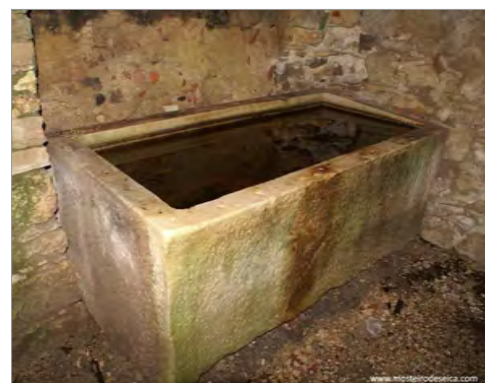
Elemento	Degradação	Material Existente
Pavimento	Elevada	Betonilha; Vegetação; Areia e terra
Parede	Elevada	Alvenaria de pedra, reboco de areia e cal
Teto	s/ informação	s/ informação

Elemento	Degradação	Material Existente
Caixilharia	Elevada	Portas: madeira
Vãos	Elevada	Moldura em cantaria de pedra

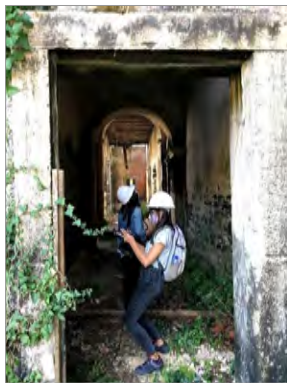
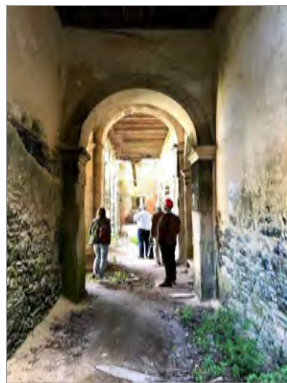
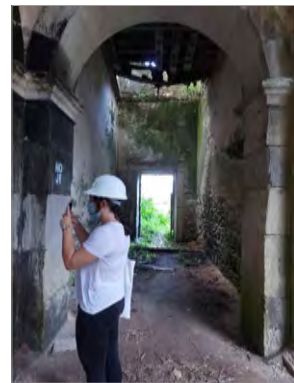
Elemento	Degradação	Material Existente
Pavimento	Elevada	Betonilha; Vegetação; Areia e terra
Parede	Elevada	Alvenaria de pedra, reboco de areia e cal, superfície pintada a branco
Teto	Em ruína	Madeira

Elemento	Degradação	Material Existente
Caixilharia	Média	Ferro
Vãos	Média	Moldura em cantaria de pedra

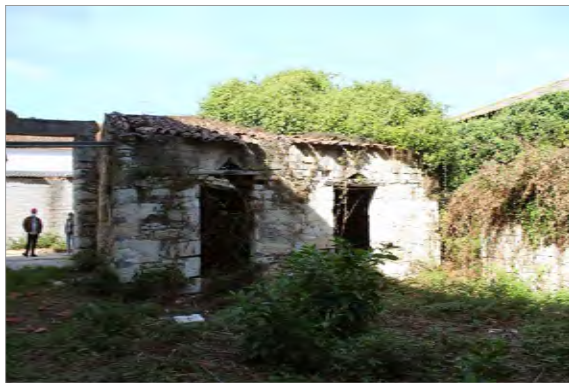
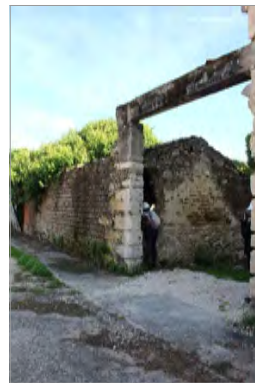
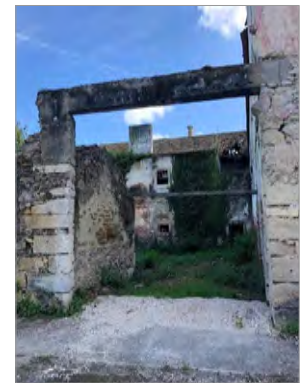
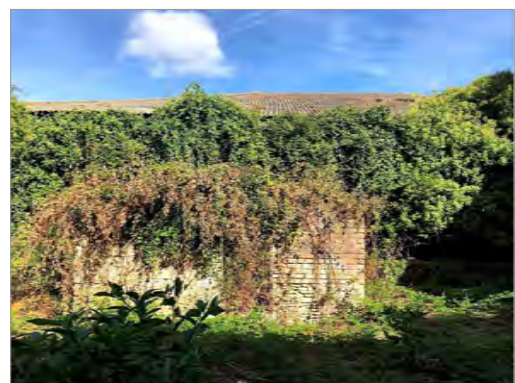
Elemento	Degradação	Material Existente
Pavimento	s/ informação	s/ informação
Parede	Em ruína	Alvenaria de pedra
Teto	Elevada	Telha cerâmica

Elemento	Degradação	Material Existente
Vãos	Elevada	Padieira em madeira

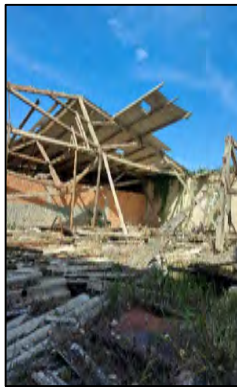
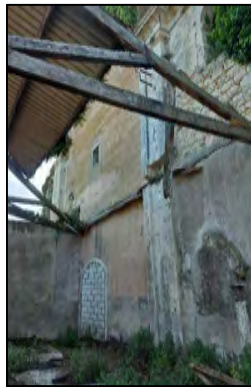
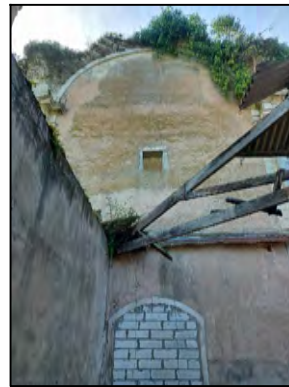
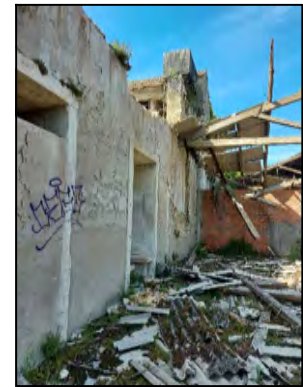
Elemento	Degradação	Material Existente
Pavimento	Elevada	Betão
Parede	Média	Alvenaria de tijolo rebocado
Cobertura	Em ruína	Chapa metálica ondulada apoiada em asnas de madeira

Elemento	Degradação	Material Existente
Caixilharia	Média	Ferro
Vãos	Média	Portão de ferro; Vãos da parede da ala nascente entaipados com tijolo perfurado

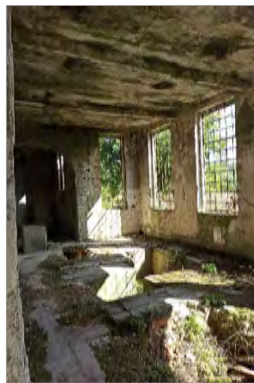
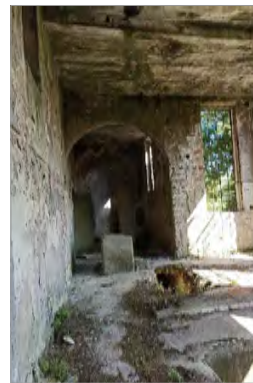
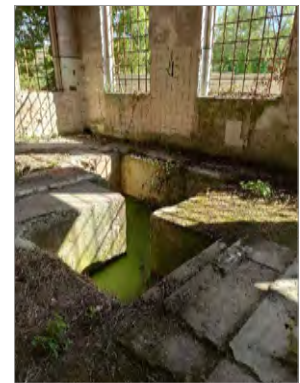
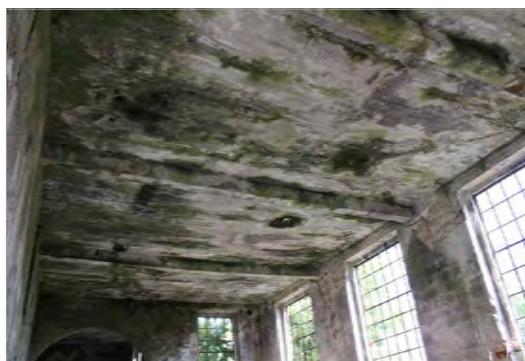
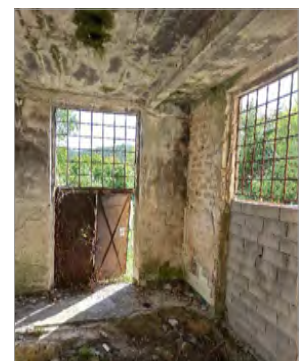
Elemento	Degradação	Material Existente
Pavimento	Elevada	Pedra; Revestimento em azulejo; Vegetação; Fosso
Parede	Elevada	Alvenaria de tijolo, reboco de areia e cal, superfície pintada a branco, lambril de azulejo branco
Teto	Elevada	Betão

Elemento	Degradação	Material Existente
Caixilharia	Média	Ferro
Vãos	Média	Portão de ferro; Vão entaipado com tijolo de cimento

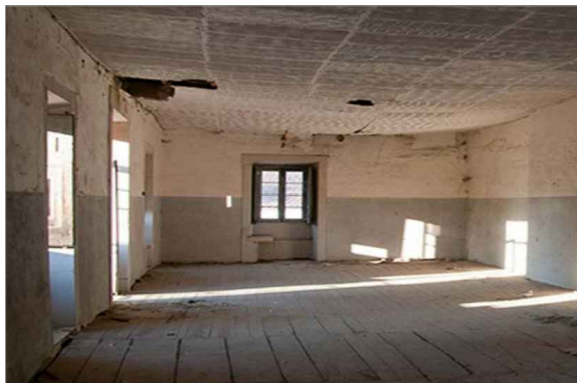
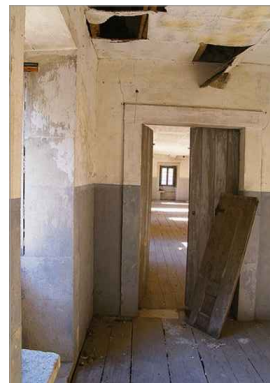
Elemento	Degradação	Material Existente
Pavimento	Média	Madeira ripada
Parede	Média	Alvenaria de pedra, reboco de areia e cal, superfície pintada a branco, lambril pintado a cinzento.
Teto	Elevada	Vigas de madeira, estuque liso, superfície pintada a branco.

Elemento	Degradação	Material Existente
Caixilharia	Elevada	Madeira
Vãos	Média Elevada Elevada	Moldura em cantaria de pedra Portas: madeira Portadas: madeira

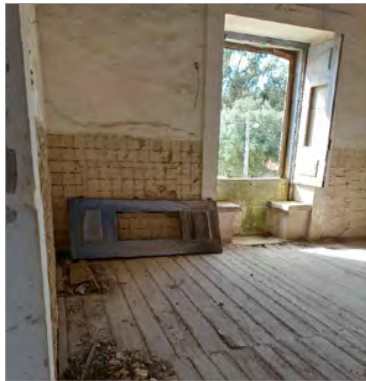
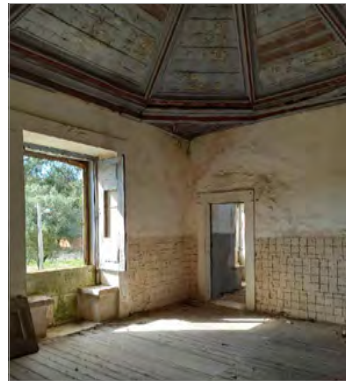
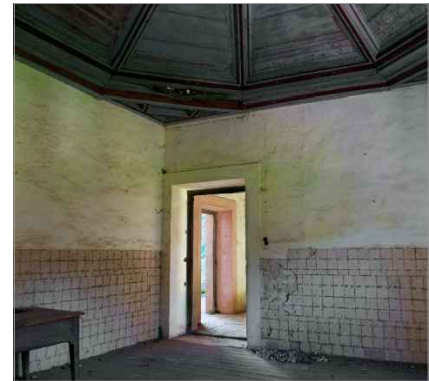
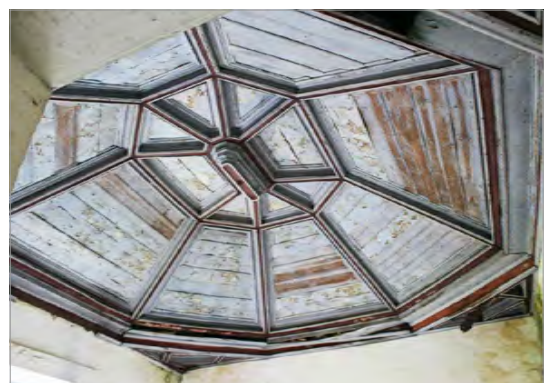
Elemento	Degradação	Material Existente
Pavimento	Média	Madeira ripada
Parede	Média	Alvenaria de pedra, reboco de areia e cal, superfície pintada a branco, lambril em azulejos, (azulejos em falta)
Teto	Média	Masseira

Elemento	Degradação	Material Existente
Caixilharia	Média	Madeira
Vãos	Média Elevada Elevada	Moldura em cantaria de pedra; Conversadeiras em pedra; Portas: madeira; Portadas: madeira

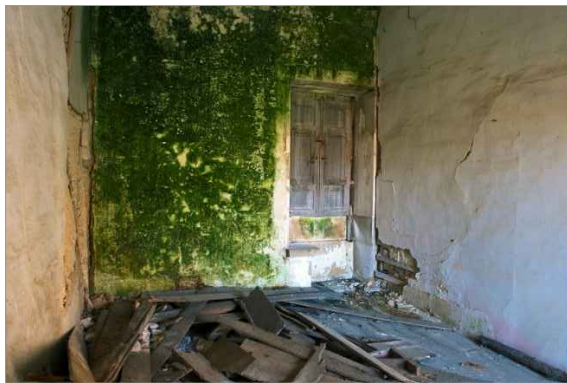
Elemento	Degradação	Material Existente
Pavimento	Elevada	Madeira ripada
Parede	Elevada	Alvenaria de pedra, reboco de areia e cal, superfície pintada a branco.
Teto	s/ informação	s/ informação

Elemento	Degradação	Material Existente
Caixilharia	Média	Madeira
Vãos	Elevada Média	Moldura em cantaria de pedra; Portadas: madeira

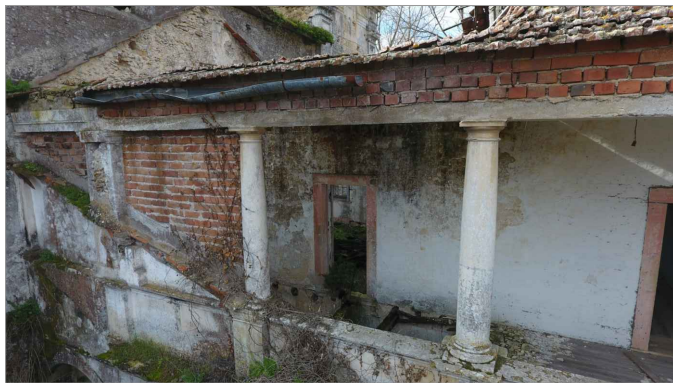
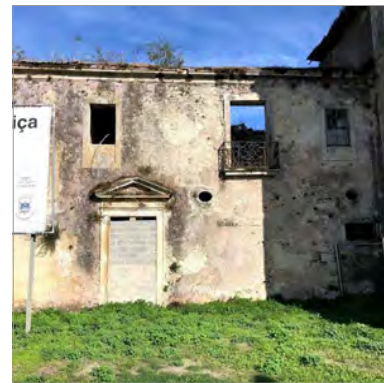
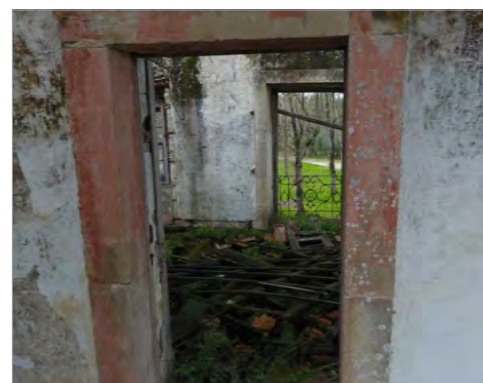
Elemento	Degradação	Material Existente
Pavimento	Em ruína	Madeira ripada
Parede	Elevada	Alvenaria de pedra, reboco de areia e cal, superfície pintada a branco.
Teto	Em ruína	Vigas de madeira

Elemento	Degradação	Material Existente
Caixilharia	Elevada	Madeira
Vãos	Elevada Elevada	Moldura em cantaria de pedra; Portadas: madeira

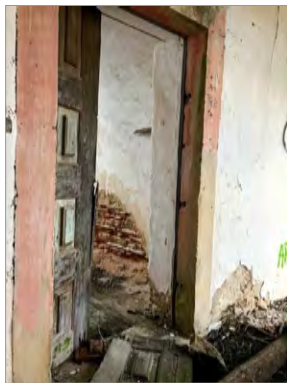
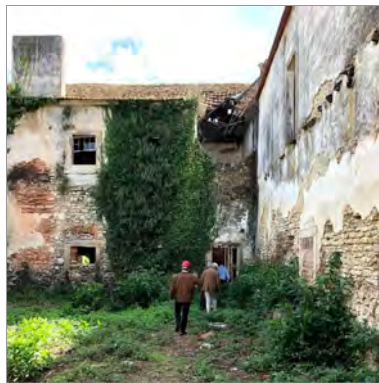
Elemento	Degradação	Material Existente
Pavimento	Elevada	Madeira ripada
Parede	Elevada	Alvenaria, reboco de areia e cal, superfície pintada a branco.
Teto	Em ruína	Vigas de madeira

Elemento	Degradação	Material Existente
Caixilharia	Elevada	Madeira
Vãos	Média Elevada	Moldura em cantaria de pedra, tom rosa. Portadas: madeira

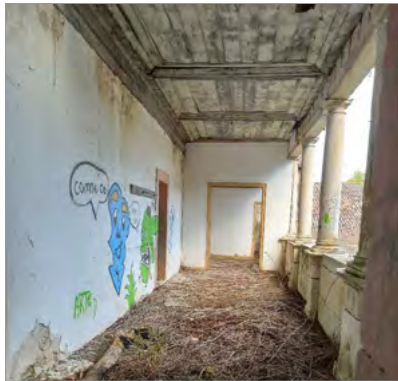
Fotografia 1

Elemento	Degradação	Material Existente
Pavimento	Elevada	Madeira ripada
Parede	Elevada	Alvenaria de pedra, reboco de areia e cal, superfície pintada a branco
Teto	Em ruína	Ripas de madeira

Elemento	Degradação	Material Existente
Caixilharia	Elevada	Madeira
Vãos	Elevada Elevada Elevada Elevada	Moldura em cantaria de pedra, tom branco. Conversadeiras em pedra; Portas: madeira; Portadas: madeira
Chaminé	Elevada	Tijolo

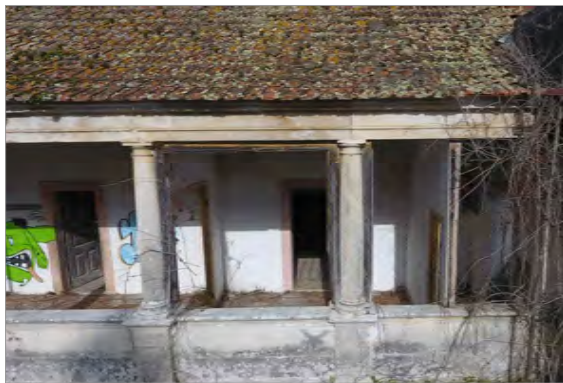
Fotografia 1

Elemento	Degradação	Material Existente
Caixilharia	Média	Madeira
Vãos	Elevada Elevada Elevada	Moldura em cantaria de pedra, tom branco; Conversadeiras em pedra; Portas: madeira

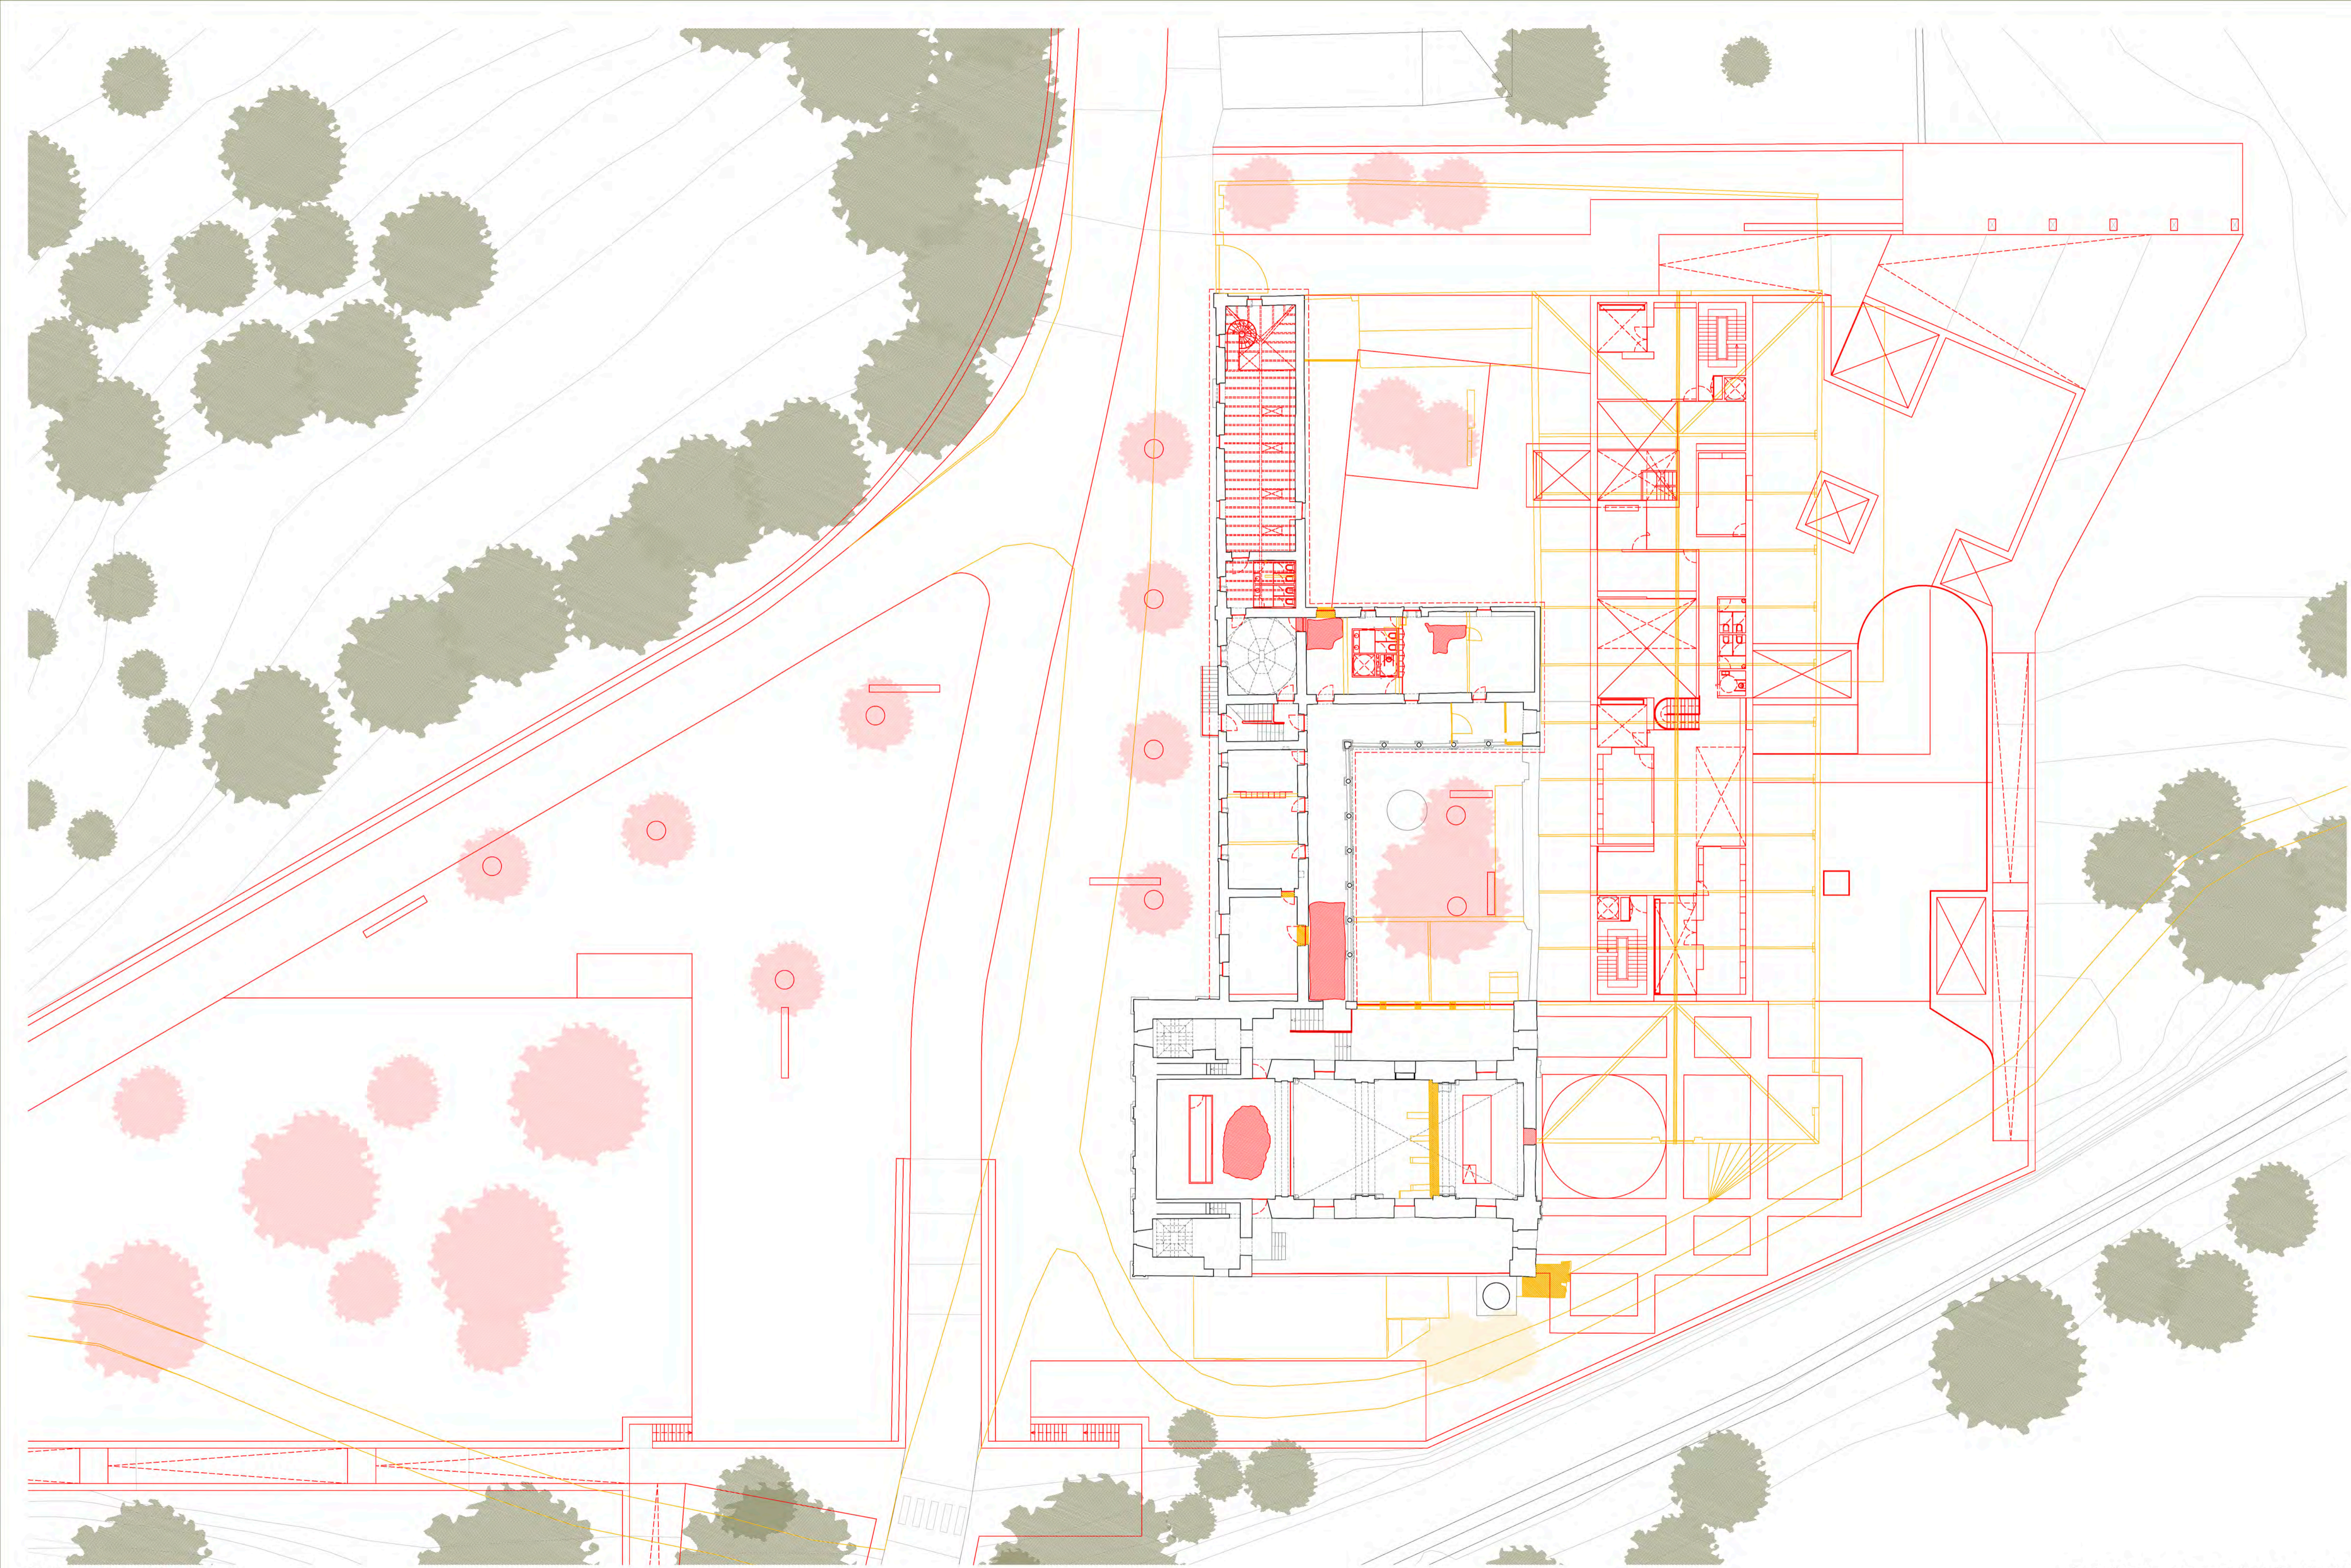
Fig. 3 - Vermelhos e Amarelos - Planta Piso 1 | 1.200

Legenda : — Demolição | — Construção

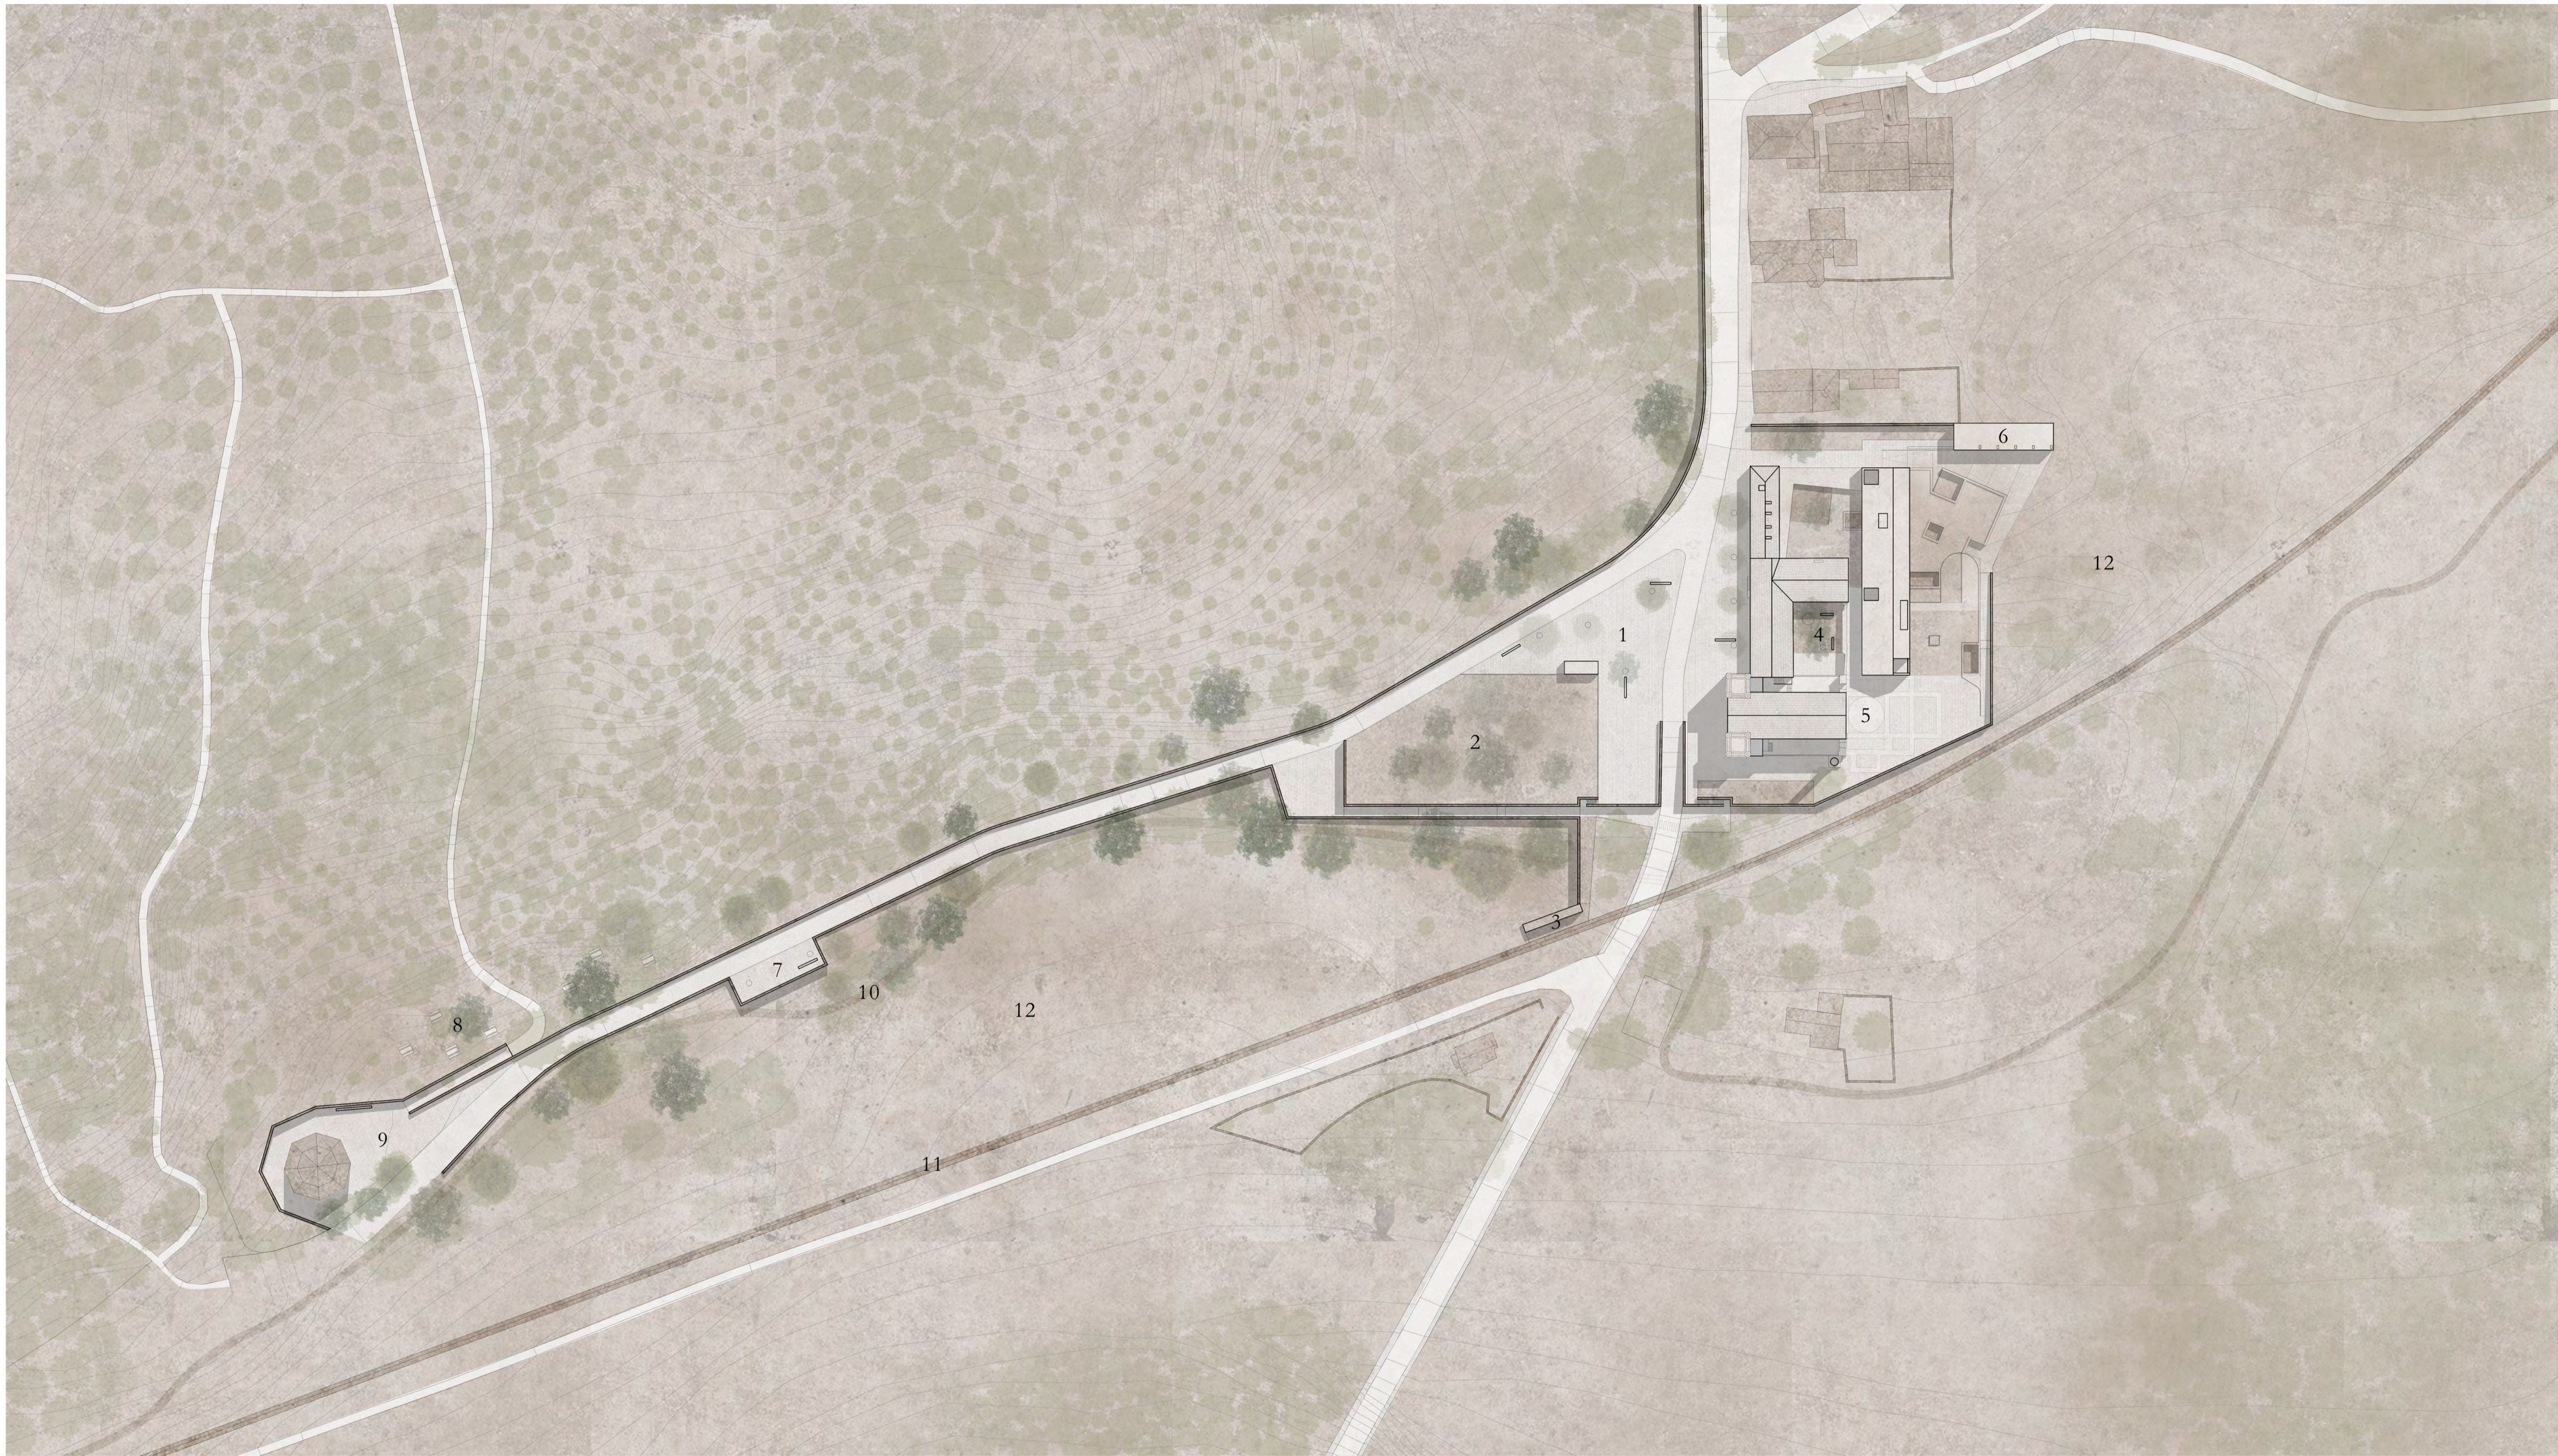
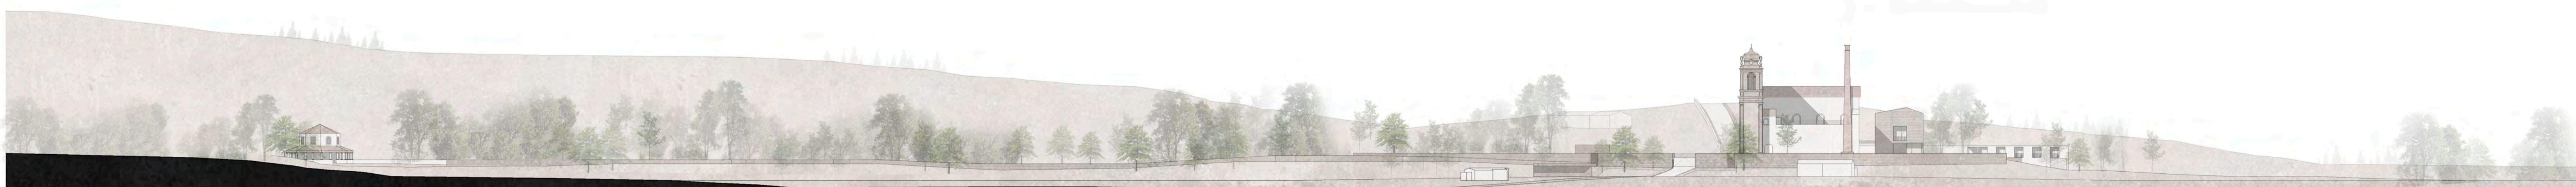
Fig. 8 - Planta de Implantação e Perfil | 1,750

Legenda : 1. Praça 2. Zona Ajardinada 3. Apeadeiro 4. Mosteiro | Laboratório do Vale Mondego 5. Memória da Capela-Mor 6. Residências Investigadores | Abrigo de Materiais de Campo 7. Miradouro 8. Parque de Merendas  
 9. Capela de Nossa Senhora de Seíça 10. Ribeira de Seíça 11. Linha do Oeste 12. Campos Experimentais
