# LABORATÓRIO DO VALE MONDEGO

RECONFIGURAÇÃO DO MOSTEIRO DE SANTA MARIA DE SEIÇA

Dissertação no âmbito do Mestrado Integrado em Arquitetura,  
orientada pelo Professor Doutor Victor Manuel Mestre de Oliveira  
e apresentada ao Departamento de Arquitetura  
da Faculdade de Ciências e Tecnologia da Universidade de Coimbra.

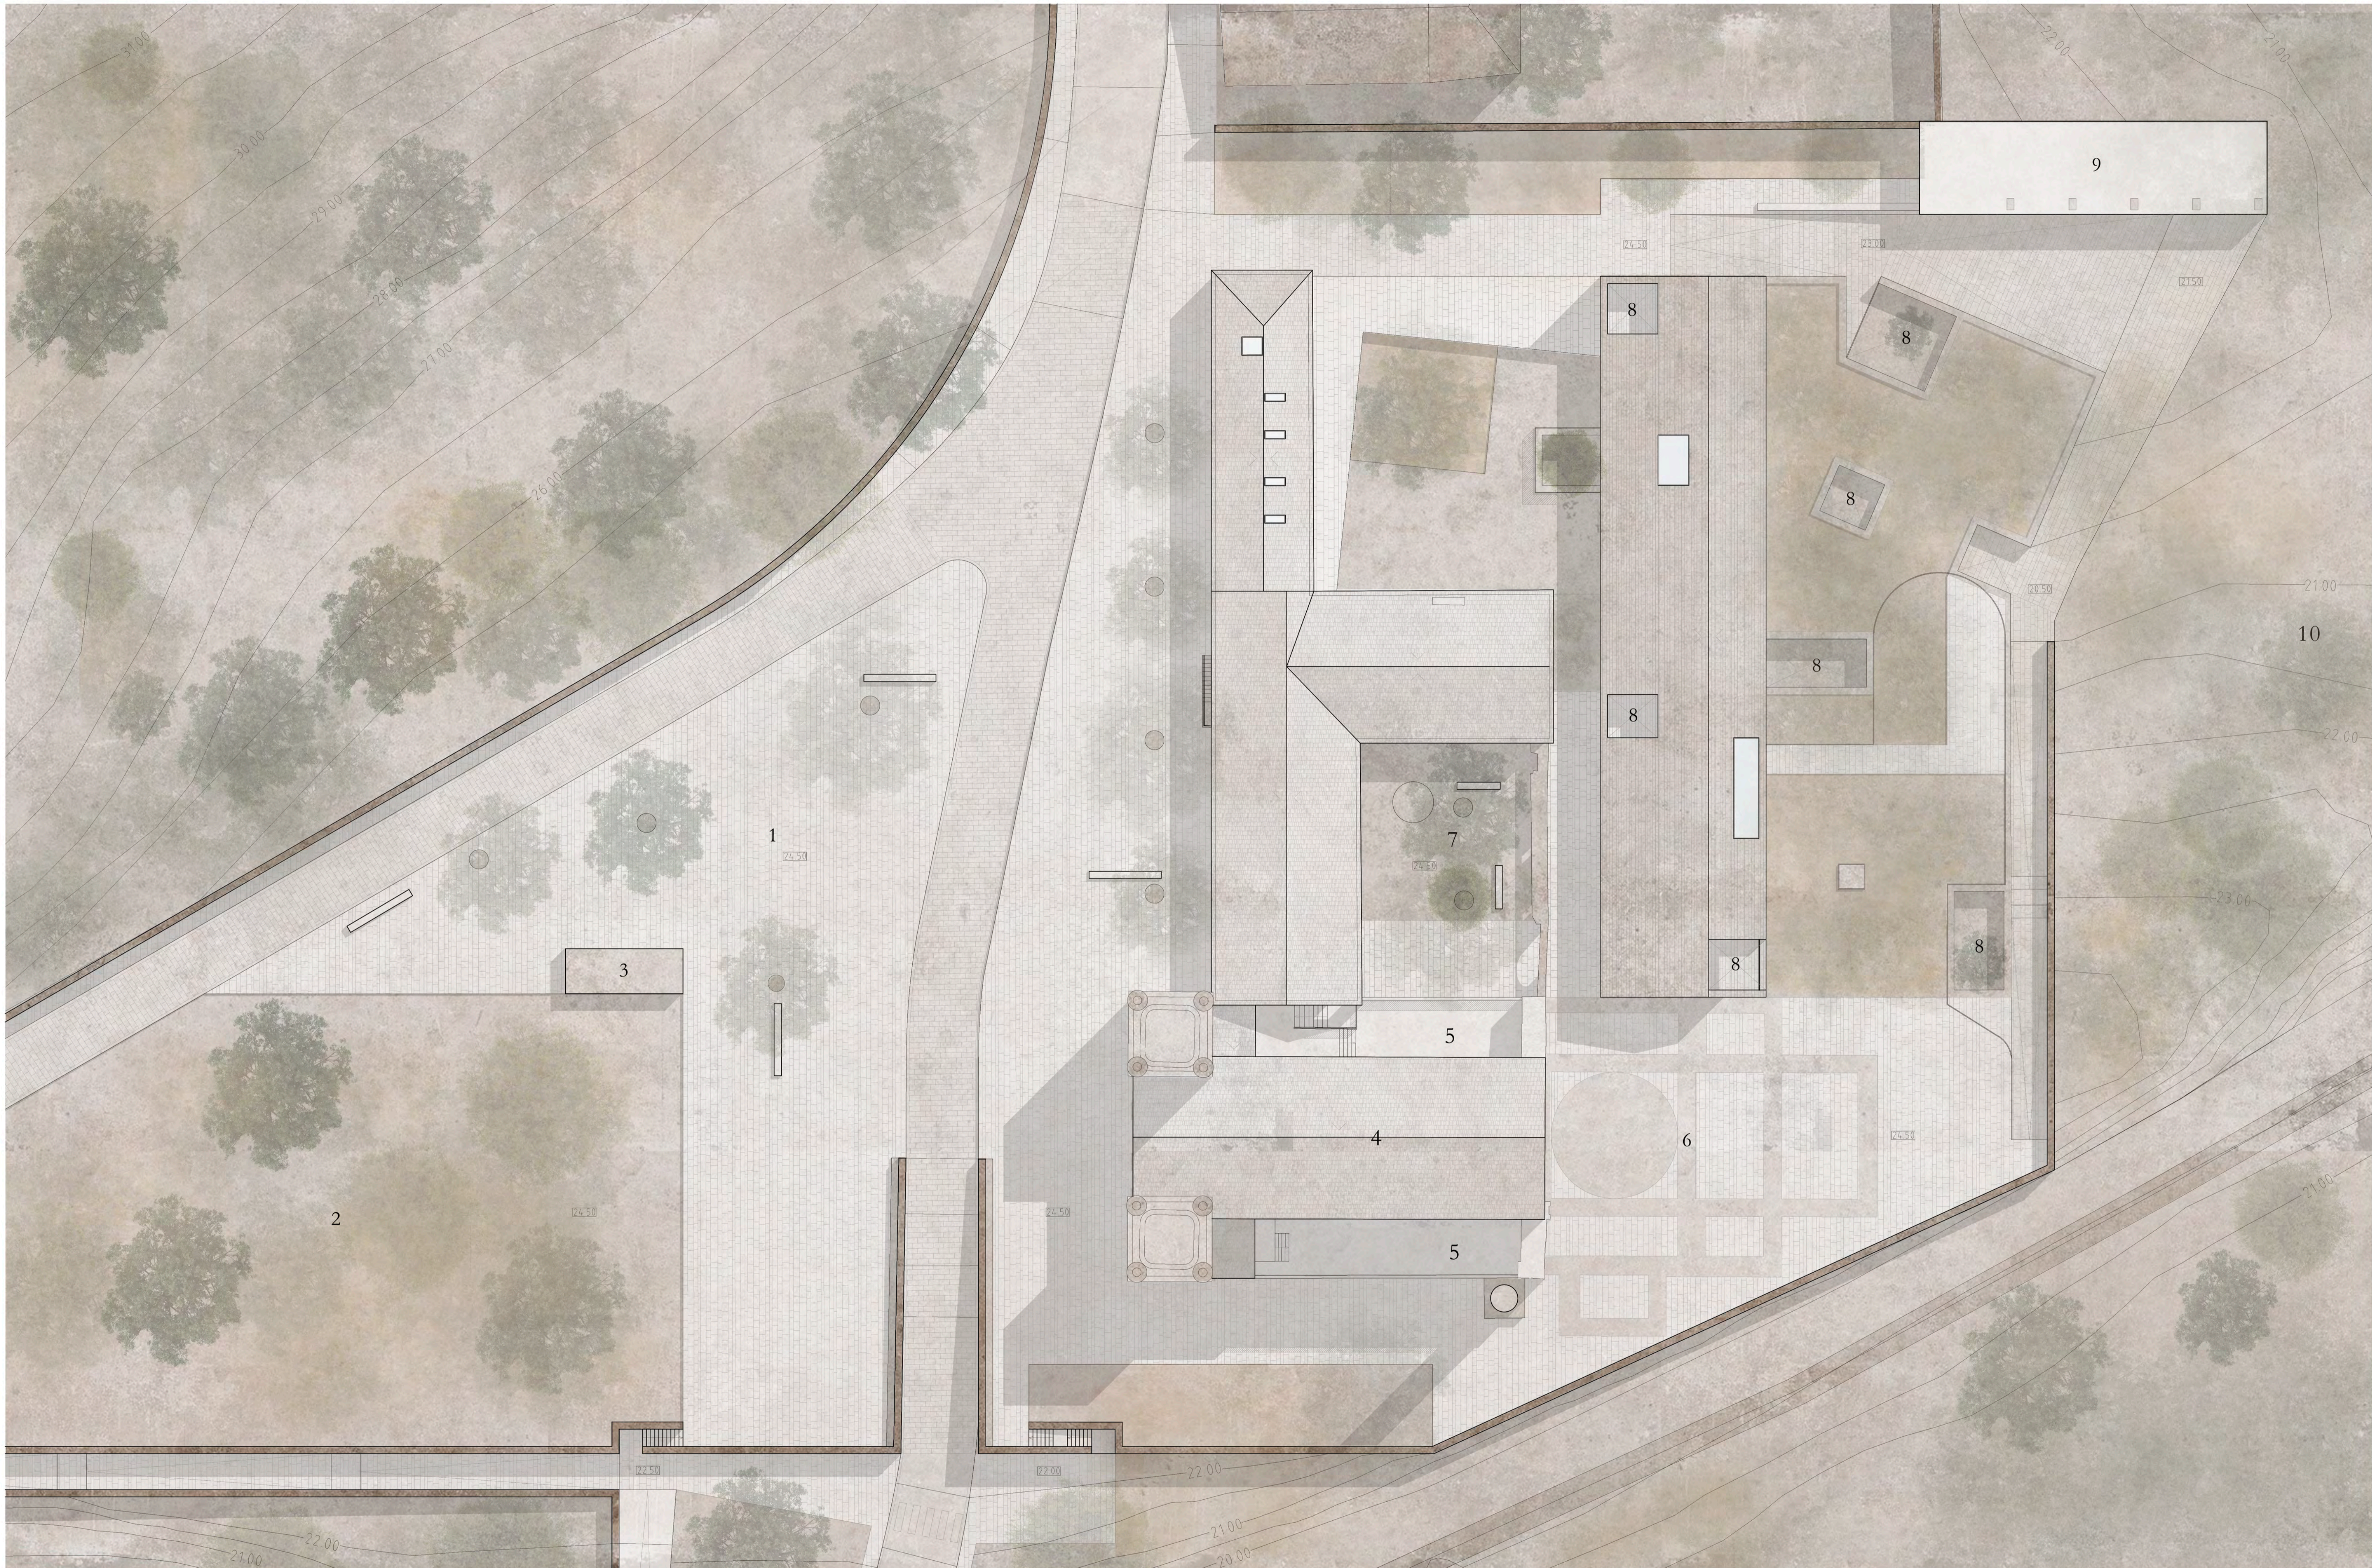
Fig. 13 - Planta Cobertura | 1.200

Legenda : 1. Praça 2. Zona Ajardinada 3. Acesso ao Estacionamento 4. Igreja 5. Galeria Exterior 6. Memória Capela-Mor 7. Claustro 8. Pátios 9. Edifício Residências | Abrigo de Material de Campo 10. Campo Experimental

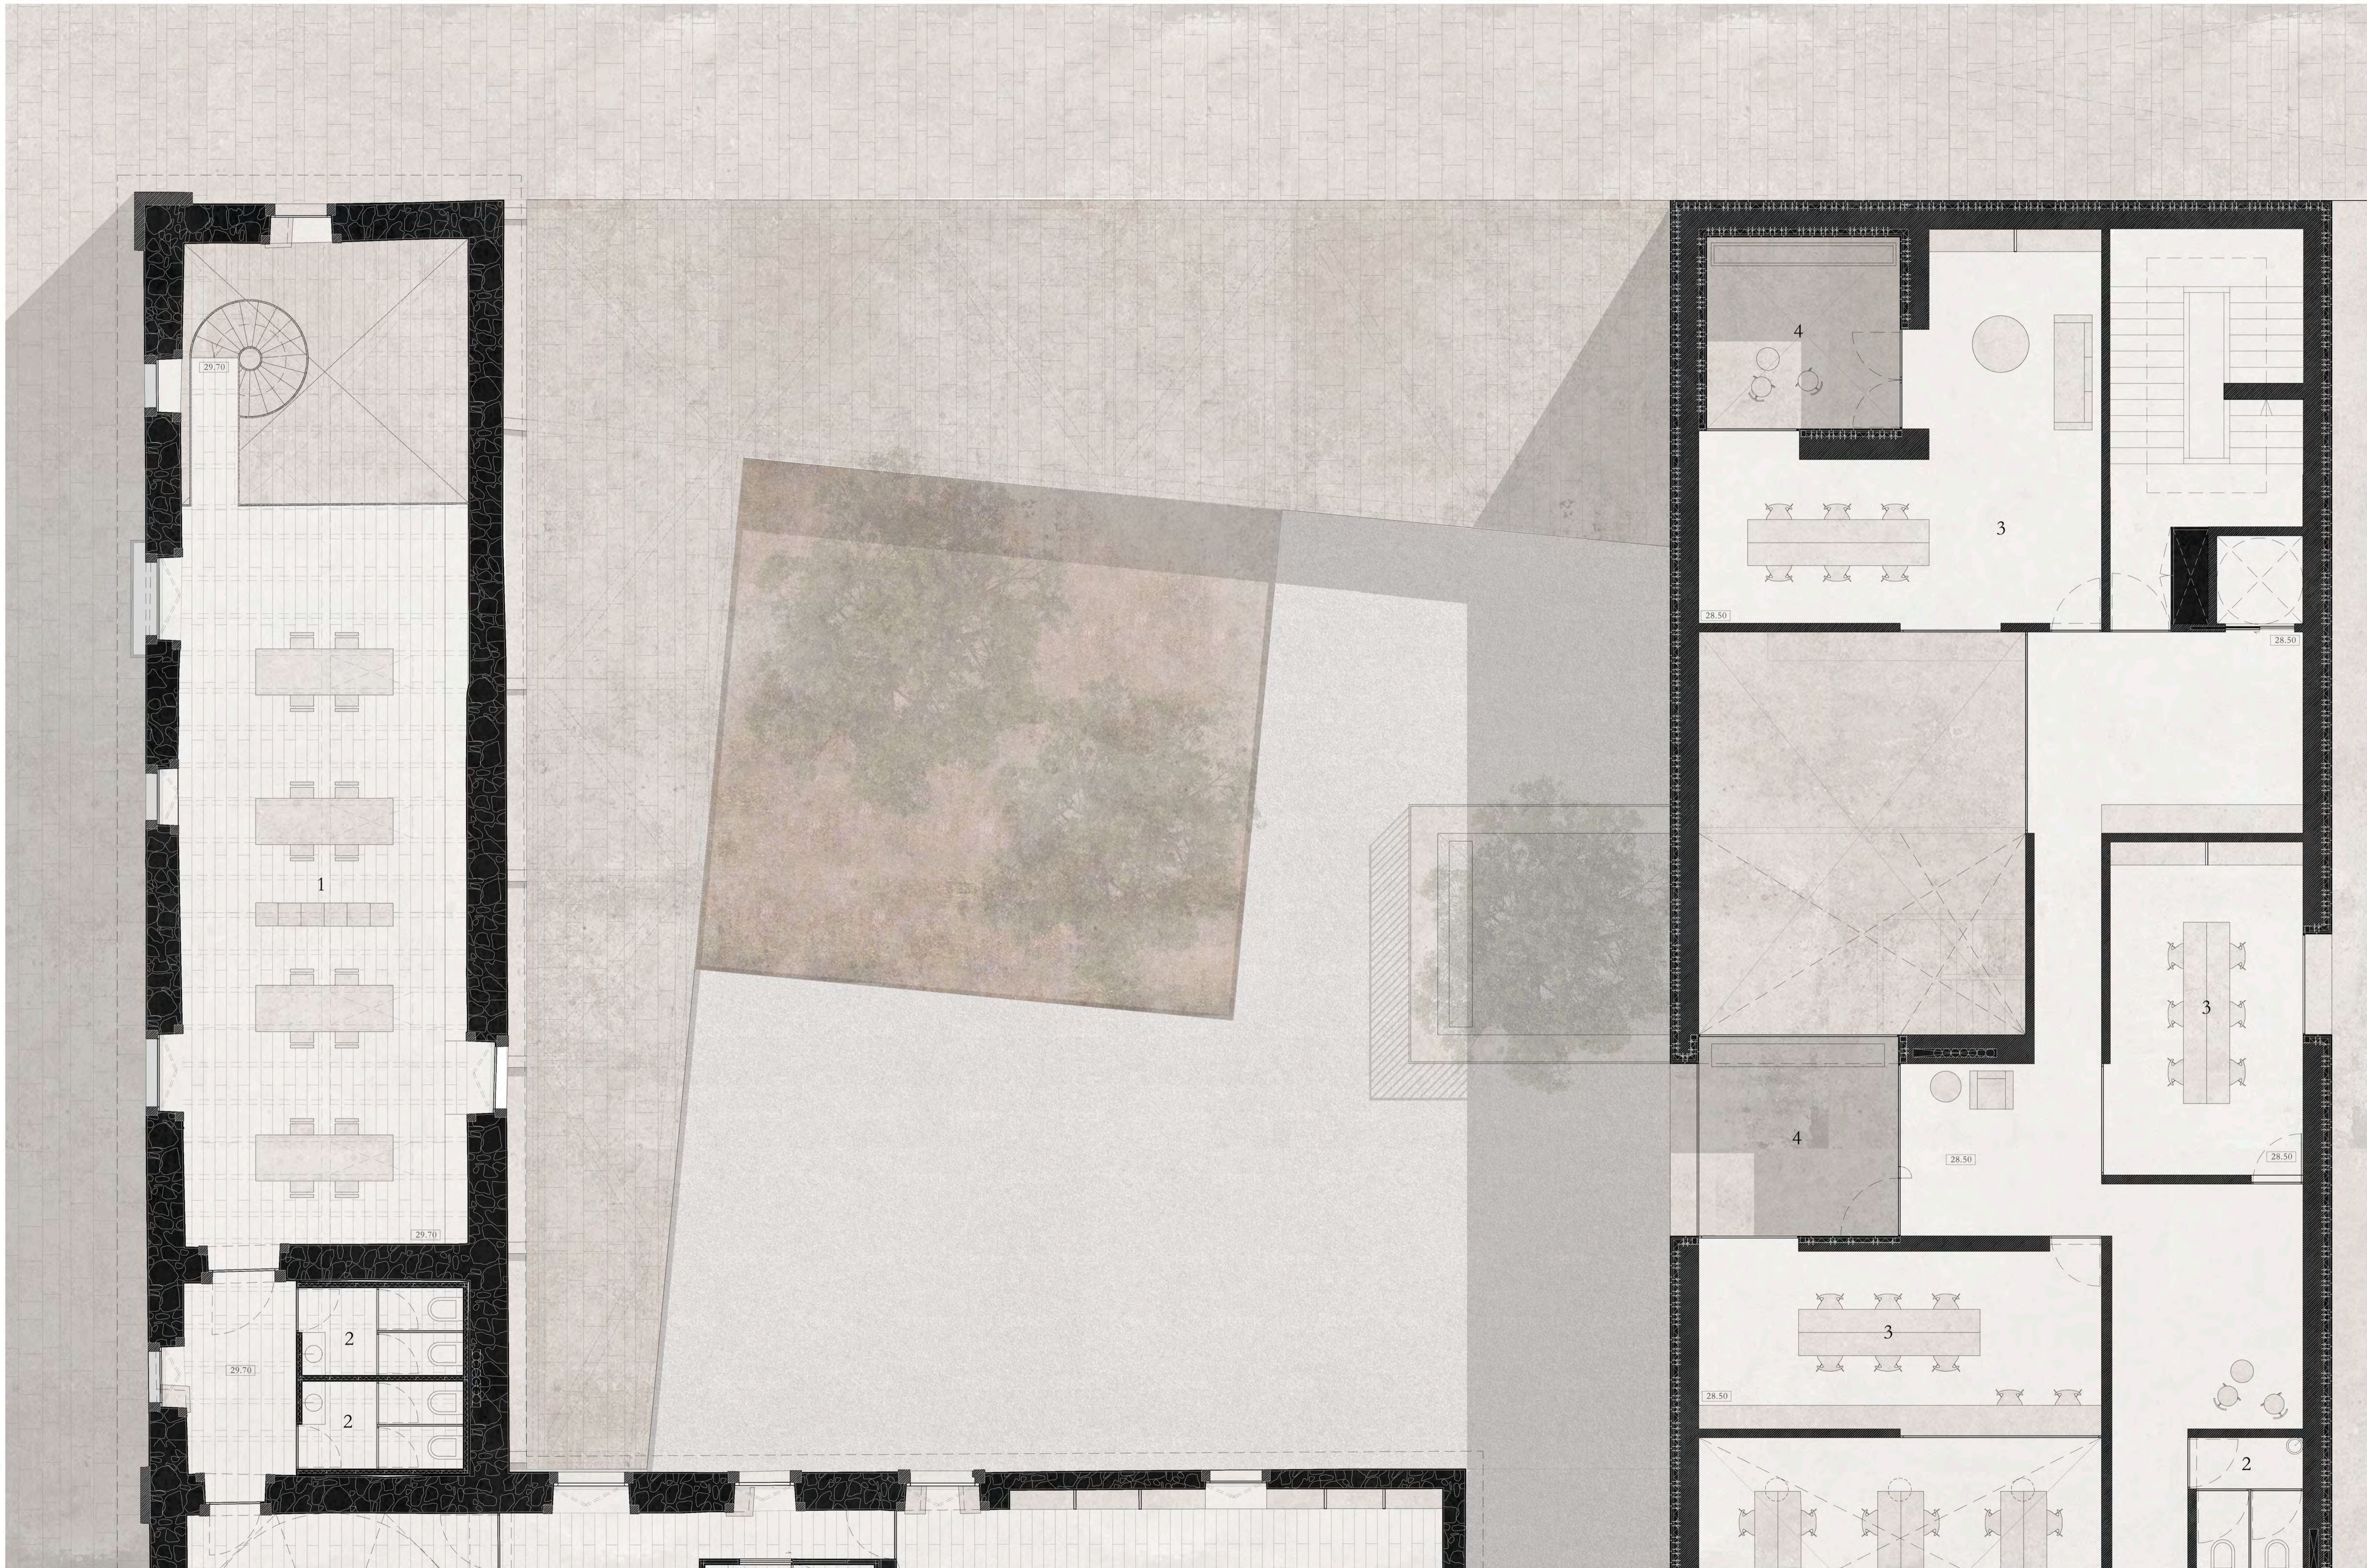
Fig. 24 - Planta Piso 1 | 1.50

Legenda : 1. Sala de Workshops 2. Instalações Sanitárias 3. Salas Coworking 4. Pátio
