OS PROCESSOS FÍSICOS E AS INTERVENÇÕES  
ANTRÓPICAS EM SISTEMAS FLUVIAIS

PHYSICAL PROCESSES AND ANTHROPIC INTERVENTIONS IN FLUVIAL  
SYSTEMS

Dissertação de Mestrado Integrado em Engenharia Civil, na área de  
Especialização em Hidráulica, Recursos Hídricos e Ambiente, orientada  
pelo Professor Doutor José Simão Antunes do Carmo e apresentada ao  
Departamento de Engenharia Civil da Faculdade de Ciências e  
Tecnologia da Universidade de Coimbra.

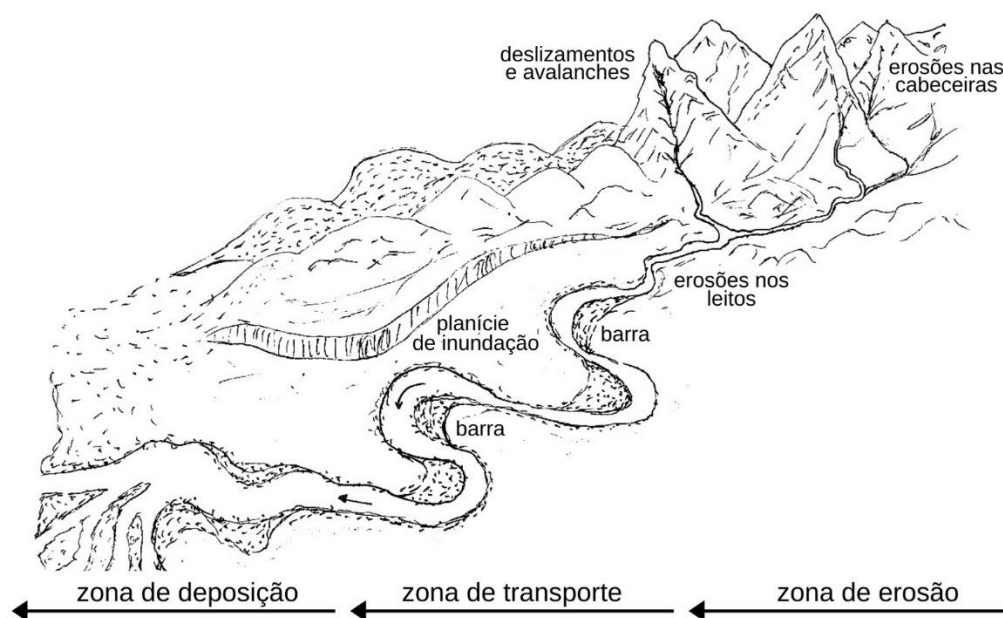
Figura 2.1 – Zonas de erosão, transporte e deposição de sedimentos numa bacia hidrográfica, (Adaptado de Kondolf, 1997).

A zona de deposição corresponde aos últimos quilómetros do curso de água. Inicia-se na planície aluvionar, onde o perfil longitudinal do rio tem menor inclinação, o que diminui a capacidade de transporte e origina o depósito natural de inertes em grandes volumes.

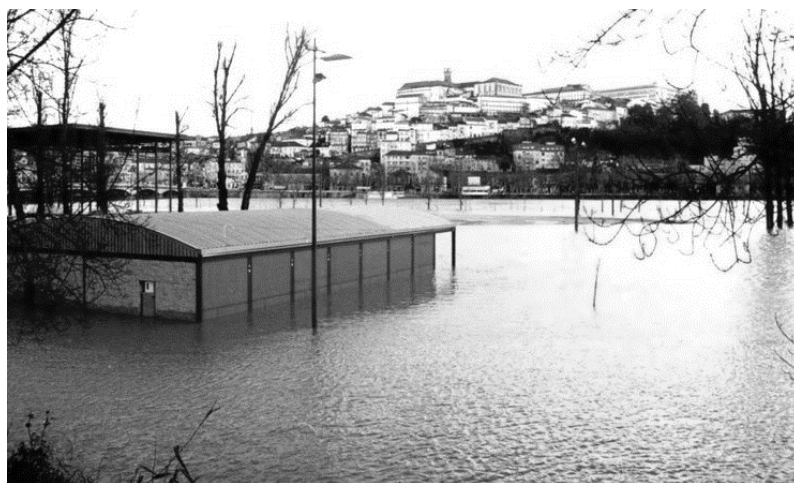
Figura 2.9 – Vista a partir da margem esquerda do Mondego, na manhã do dia 28 de janeiro, em Coimbra (Pina et al., 2010).

As sucessivas pontas de cheia causaram inúmeros estragos, tanto em Coimbra como no Baixo Mondego. Como se pode verificar pela Figura 2.9 (Pina et al., 2010), a zona ribeirinha da cidade de Coimbra ficou inundada. A jusante, os diques do canal principal romperam em 14 secções diferentes, causando o alagamento brusco e violento dos campos agrícolas numa grande extensão, como a Figura 2.10 mostra. A aldeia de Ereira ficou totalmente rodeada de água (Antunes do Carmo, 2004; Cunha, 2002).

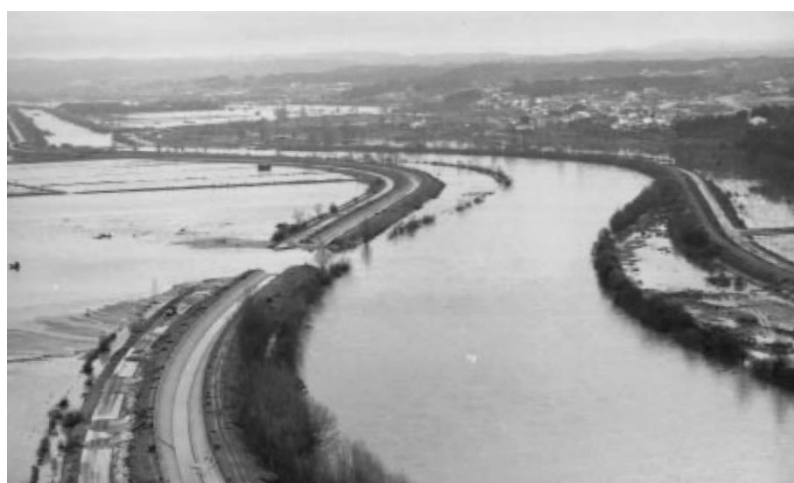
Figura 2.10 – Panorama da rotura do dique direito do canal principal (Baixo Mondego), junto a Santo Varão (Antunes do Carmo, 2004; Cunha, 2002).

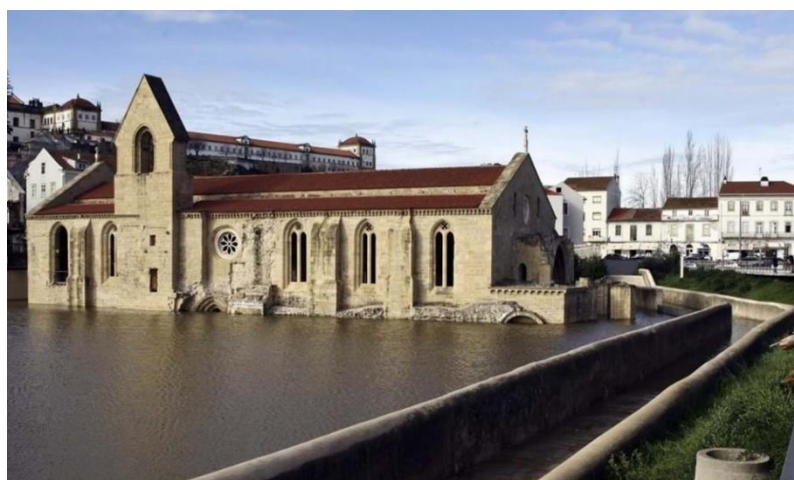
Figura 2.11 – Mosteiro de Santa Clara-a-Velha, janeiro de 2016, foto de Paulo Novais/LUSA (CM, 2016).

No início do mês de janeiro de 2016 a zona ribeirinha da cidade de Coimbra foi de novo atingida pelas cheias do rio Mondego. A inundaç o do Mosteiro de Santa Clara-a-Velha foi a imagem que mais marcou os *media* na altura, ver Figura 2.11. No entanto, foi a inundaç o das esplanadas do Parque Verde, ver Figura 2.12, localmente conhecidas por docas, que mais discuss o gerou e ditou o seu encerramento e abandono at    data.

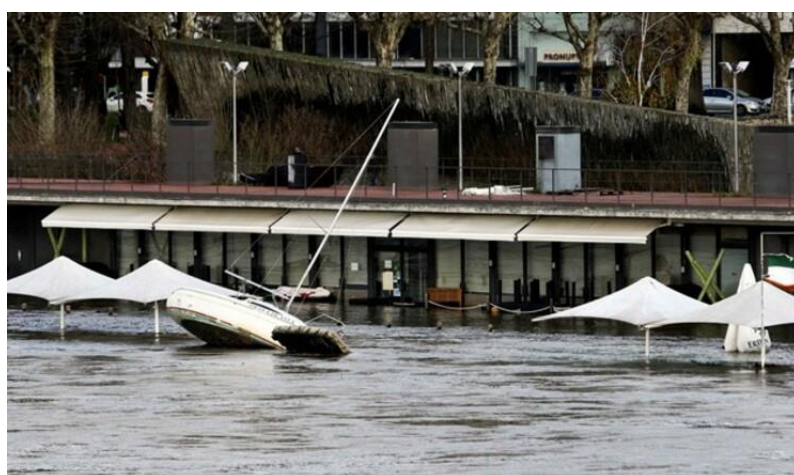
Figura 2.12 – Esplanadas do Parque Verde, janeiro de 2016, foto de Paulo Novais/LUSA (JN, 2016).

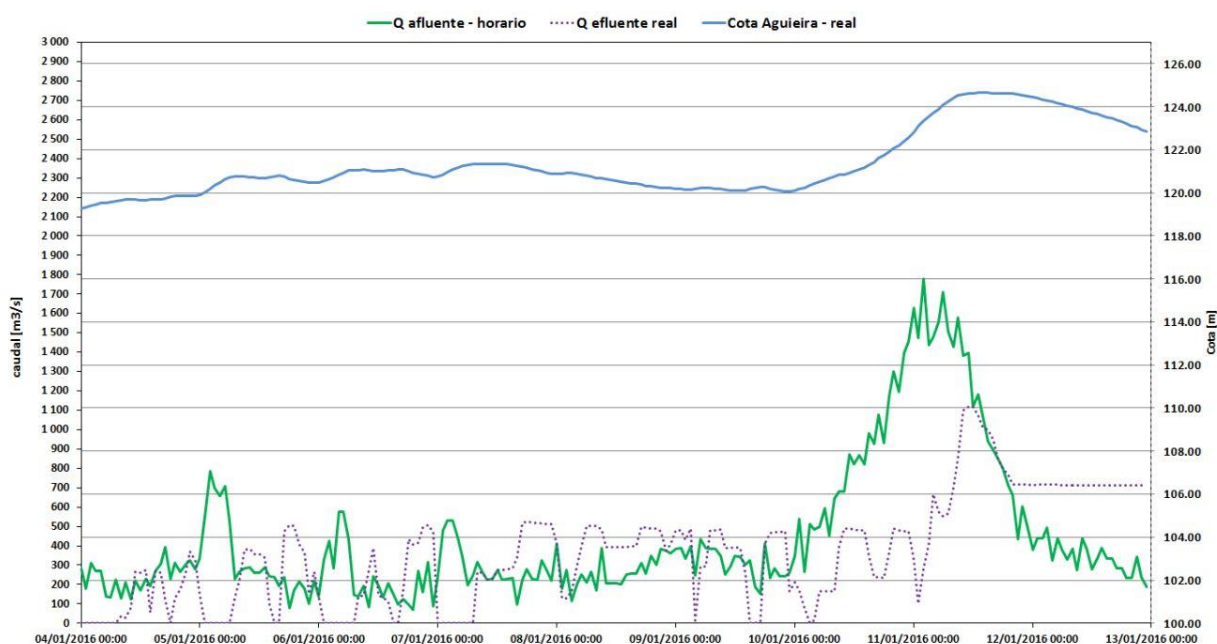
Figura 2.13 – Registos dos níveis e caudais afluentes e efluentes na Barragem da Aguieira durante a primeira quinzena de janeiro de 2016 (Ordem dos Engenheiros, 2016).

As referidas normas caracterizam-se por uma “gestão adaptativa”, em que a cota de exploração da albufeira da Aguieira é variável em função do caudal médio afluente registado durante as 24 horas anteriores. Para um caudal médio afluente superior a 100 m<sup>3</sup>/s deverá corresponder um nível de água de 117.00 m na albufeira. Tal não se verificou, pois, a cota de exploração foi sempre superior a 118.00 m durante a primeira quinzena de janeiro, chegando a atingir 121.35 m no dia 7, como se pode verificar na Figura 2.13. No dia 11 de janeiro de 2016, coincidente ao dia em que se registou o caudal máximo afluente, foi efetuada uma súbita descarga de 1100 m<sup>3</sup>/s na Barragem da Aguieira/Raiva, ver Figura 2.13 (Ordem dos Engenheiros, 2016).

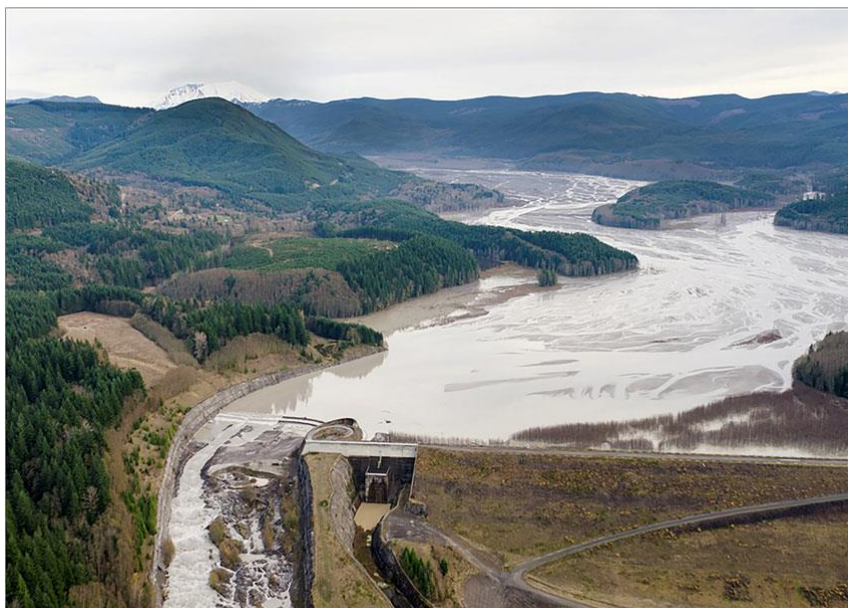
Figura 2.16 – Estrutura de retenção de sedimentos no inverno de 2012 – 2013, no rio North Fork Toutle, em Washington (Sclafani et al., 2017).

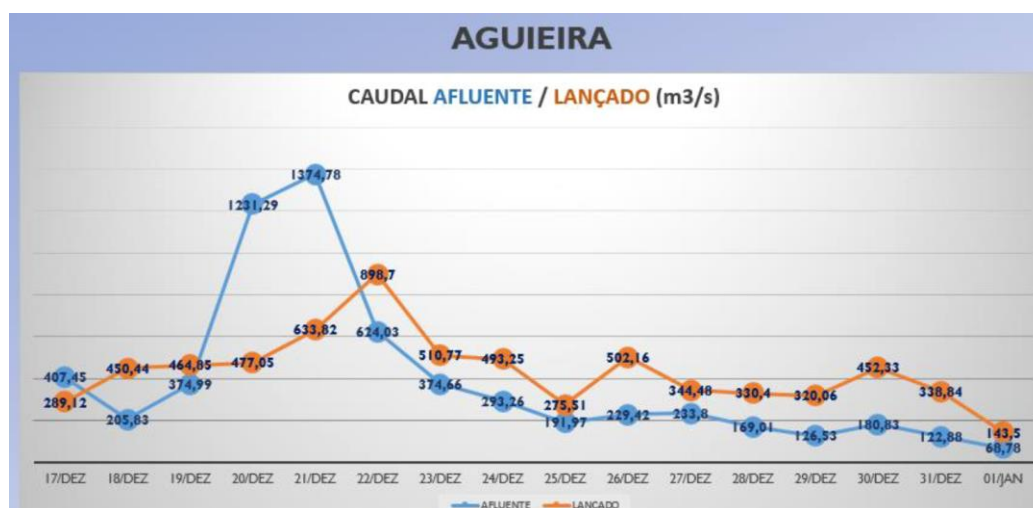
Figura 3.3 – Caudais máximos diários afluente e lançados/efluente na Barragem da Aguieira, entre os dias 17 de dezembro de 2019 e 1 de janeiro de 2020 (ANPC, 2020).

A Figura 3.3 indica um caudal máximo afluente de 1374.78 m<sup>3</sup>/s no dia 21 de dezembro à albufeira da Barragem da Aguieira, e um caudal máximo de 898.70 m<sup>3</sup>/s lançado no dia 22 de dezembro.

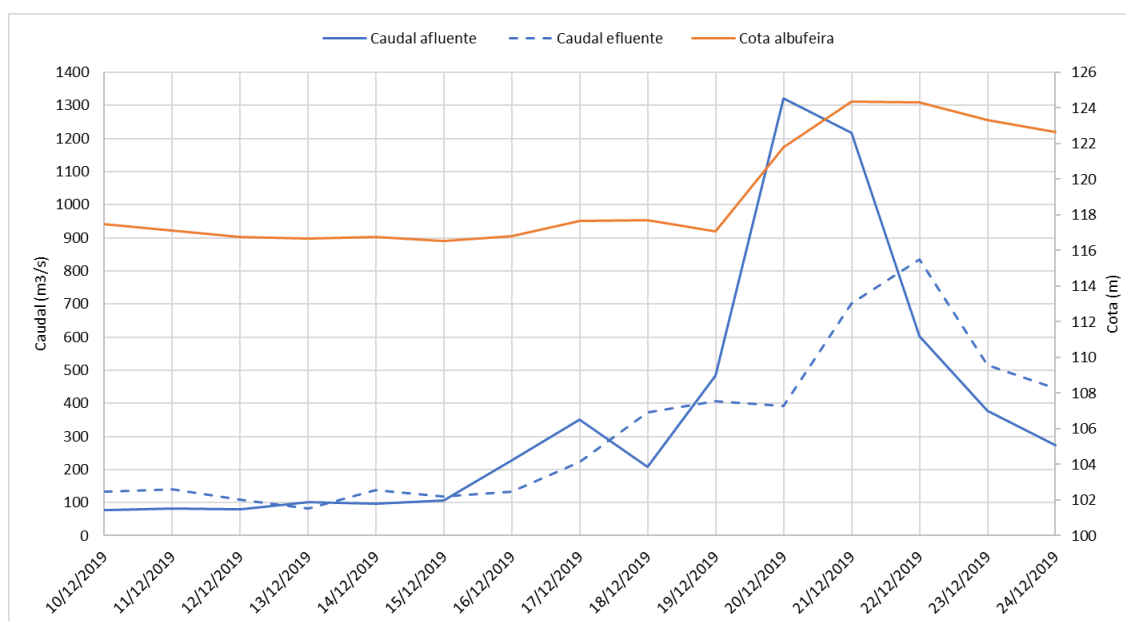
Figura 3.4 – Caudais médios diários afluentes e efluentes, e cotas registadas na albufeira da Barragem da Aguieira, de 10 a 24 de dezembro de 2019.

Por fim, o gráfico da Figura 3.4, elaborado a partir dos registos do SNIRH, indica um caudal afluente à albufeira máximo de 1320.81 m<sup>3</sup>/s, no dia 20 de dezembro, e um caudal efluente de 835.57 m<sup>3</sup>/s no dia 22 de dezembro. Na Figura 3.4 também foi representada a variação do nível de água na albufeira da Aguieira; a curva foi traçada com base no valor máximo registado em cada dia.

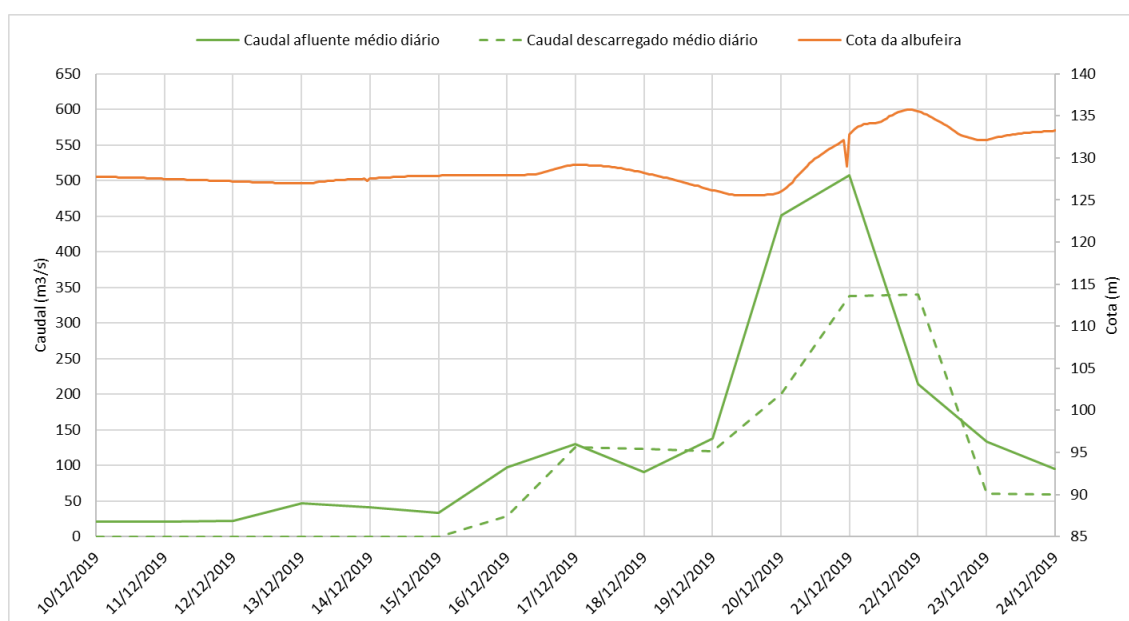
Figura 3.5 – Caudais médios diários afluentes e descarregados e níveis instantâneos na albufeira da Barragem das Fronhas, de 10 a 24 de dezembro de 2019.

No rio Alva, a Barragem das Fronhas registou um caudal afluente máximo no dia 21 de dezembro, de 507.73 m<sup>3</sup>/s (SNIRH, 2020). No mesmo dia foi libertado o caudal máximo de 339.56 m<sup>3</sup>/s. A cota máxima, também registada no dia 21 de dezembro, foi de 135.72 m, às 21h00 (Agência Portuguesa do Ambiente, 2020; SNIRH, 2020). É possível analisar a evolução dos caudais médios diários afluentes e efluentes, e as cotas da albufeira da Barragem das Fronhas no período em estudo na Figura 3.5.

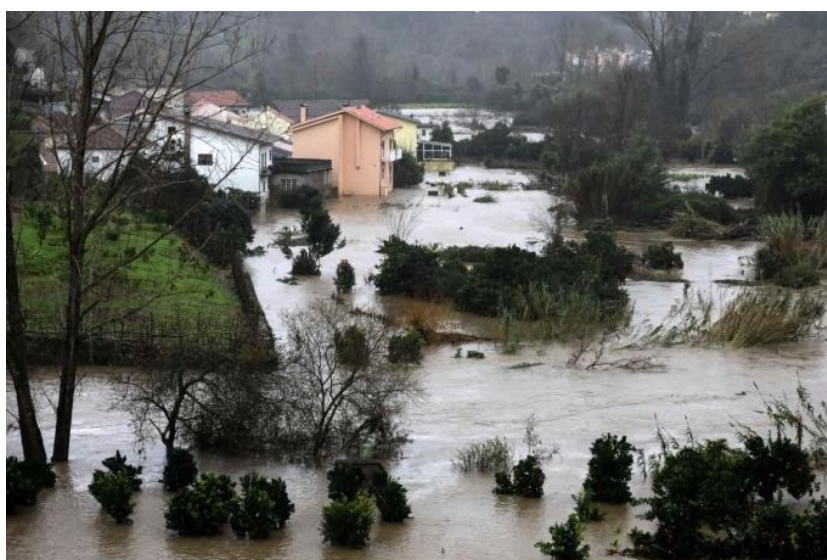
Figura 3.7 – A subida do nível da água do rio Ceira, em 21 de dezembro de 2019; fotografia de Paulo Novais/LUSA (Público, 2019).

No rio Ceira, a estação hidrométrica da Ponte da Conraria registou uma altura máxima histórica de 6.78 m, sendo o máximo histórico anterior de 5.22 m em 1988 (APA, 2020). Este valor ultrapassa a altura máxima estabelecida para a validade da curva de vazão desta estação disponibilizada pelo SNIRH, que é de 6.00 m, ou seja, os valores de caudal estimados para uma altura superior serão inferiores aos caudais reais, tendo em conta a geometria do vale. Ainda assim, determinaram-se os caudais instantâneos correspondentes, como se pode observar na Figura 3.6; obteve-se um caudal de ponta de 386.43 m<sup>3</sup>/s às 11h00 do dia 21 de dezembro, e posteriormente foram calculados os caudais médios diários aproximados, tendo-se obtido um máximo de 355.82 m<sup>3</sup>/s para o dia 21 de dezembro (SNIRH, 2020). A fotografia da Figura 3.7 mostra os estragos causados pela subida de nível do rio Ceira.

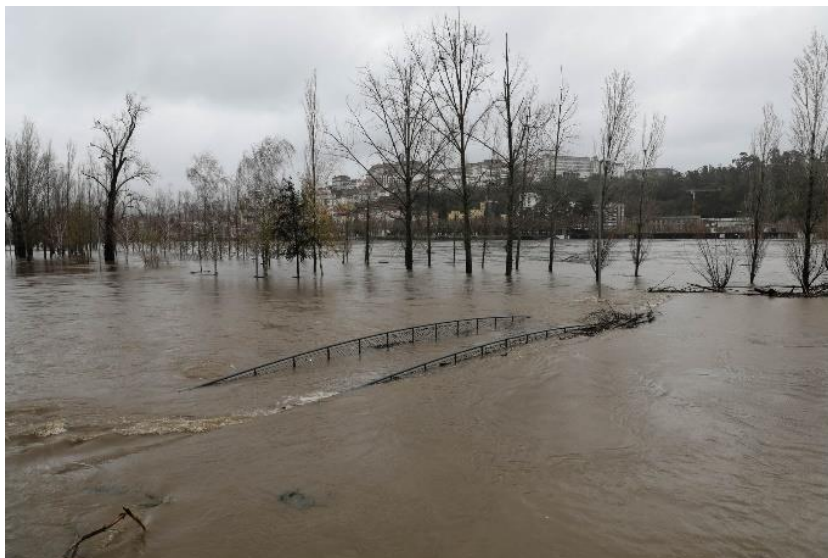
Figura 3.9 – Parque Verde em Coimbra, em 21 de dezembro de 2019; fotografia de Paulo Novais/LUSA (Público, 2019).

O caudal afluente ao Açude-Ponte resulta dos caudais libertados pelas Barragens da Aguieira e das Fronhas, e dos caudais estimados na Ponte da Conraria. Contudo, importa salientar que a diferença resultante da soma destes caudais e os caudais efetivamente registados no Açude-Ponte se deve não só ao erro associado à curva de vazão da estação hidrométrica do rio Ceira, mas também a todo o caudal proveniente do escoamento superficial entre as barragens e a confluência com o rio Ceira. Neste sentido, destaca-se a falta de estações operacionais, como a estação de Torres do Mondego, para melhorar a previsão e medição de caudais a montante da cidade de Coimbra. Os estragos causados em Coimbra com a subida do nível da albufeira do Açude-Ponte são visíveis na Figura 3.9.

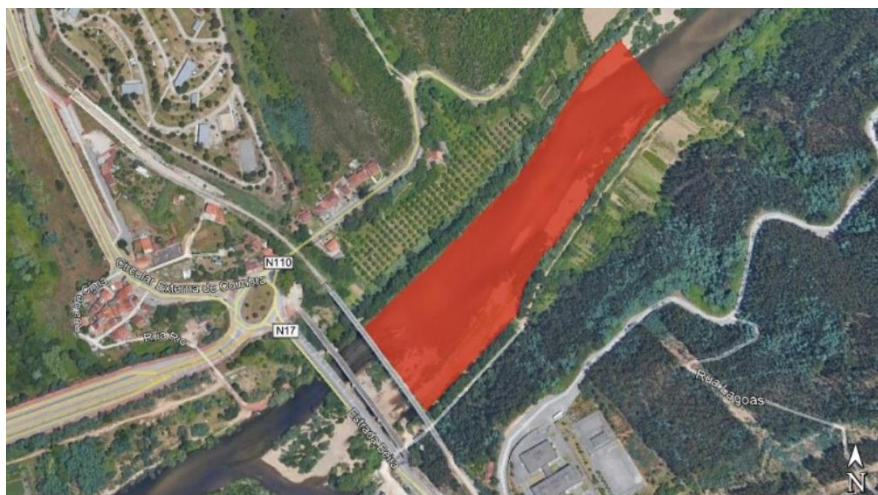
Figura 4.3 – Localização da bacia de sedimentação (assinalada a vermelho) no rio Mondego a montante da Ponte da Portela (Adaptada de Google Earth, 2020).

Esta solução deve ser alvo de estudos mais rigorosos, no entanto, as características do rio Mondego a montante da Ponte da Portela parecem ser adequadas à implementação de uma bacia de sedimentação com cerca de 100 000 m<sup>3</sup> de volume disponível para a retenção de sedimentos; deste modo seria necessário realizar o desassoreamento a cada dois anos. Na Figura 4.3 encontra-se indicada a sugestão da localização da bacia de sedimentação no rio Mondego.

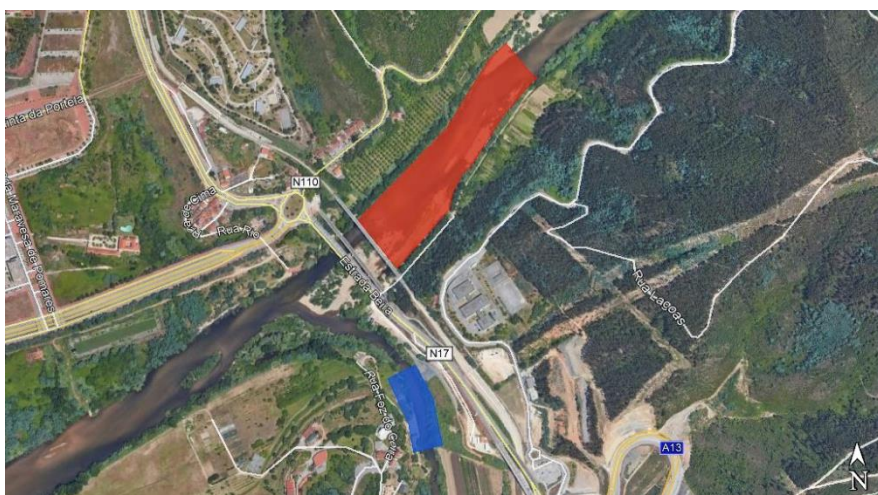
Figura 4.4 – Localização das duas bacias de sedimentação; bacia no rio Ceira representada a azul, a montante da confluência com o rio Mondego (Adaptada de Google Earth, 2020).

De modo a complementar a primeira bacia de retenção de sedimentos no rio Mondego, deverá ser adicionada uma segunda bacia de retenção no rio Ceira, a montante da sua confluência com o rio Mondego, como se pode ver na Figura 4.4. Esta bacia teria menor capacidade uma vez que as aflúências do rio Ceira representam, em termos de caudais líquidos, entre 10 a 30% do caudal do rio Mondego afluente ao Açude-Ponte. Se aplicarmos a mesma razão aos afluentes sólidos, considerando o valor intermédio de 20%, a bacia de sedimentação no rio Ceira deverá ter capacidade para acumular cerca de 20 000 m<sup>3</sup> de sedimentos, igualmente com desassoreamento de dois em dois anos.
