A RESILIÊNCIA DO PATRIMÓNIO

UM CENTRO CRIATIVO NO MOSTEIRO DE SANTA MARIA DE SEIÇA

Dissertação no âmbito do Mestrado Integrado em Arquitetura,
orientada pelo Professor Doutor Victor Manuel Mestre de Oliveira
e apresentada ao Departamento de Arquitetura
da Faculdade de Ciências e Tecnologia da Universidade de Coimbra.

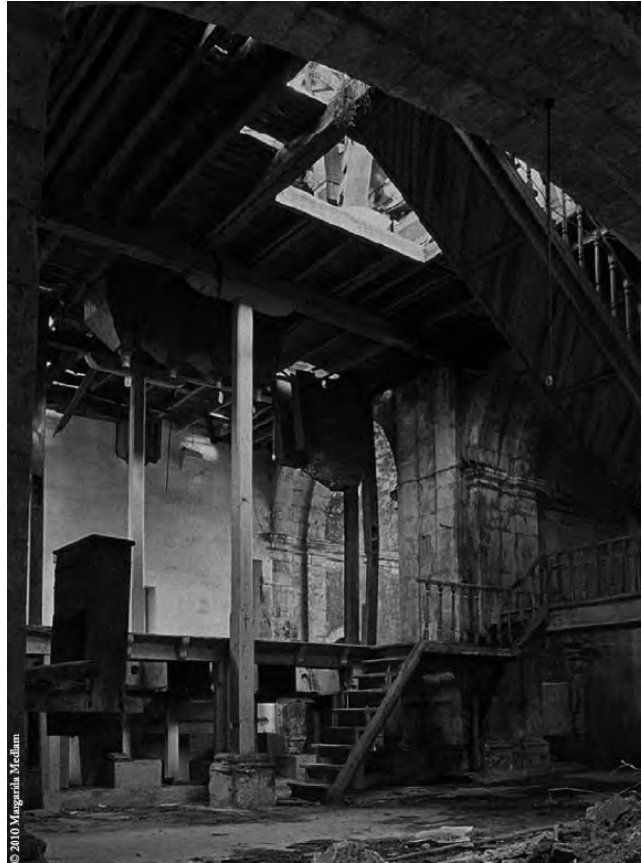
Fig. 25 | Chaminé fabril
abril 2021

Numa visão empreendedora de reaproveitamento do espaço e de rentabilização económica da atividade, Joaquim dos Santos Carriço apropriou-se das ruínas dando lugar à construção de uma unidade industrial. Sendo um ateu confesso e não mostrando qualquer interesse por devoções religiosas, desenvolveu uma unidade fabril ligada à moagem do milho, e apenas em 1917 surge a Fábrica de descasque de arroz. O espaço do mosteiro mostrava-se de um enorme potencial para a construção desta unidade fabril, uma vez que se apresentava como um edifício de imponente altura e verticalidade, cujos espaços amplos seriam uma mais-valia no processo industrial, bem como a proximidade com a linha do Oeste e ainda o abastecimento de águas permitido pela Ribeira de Seiça. Para o funcionamento da fábrica, recorreu-se à construção de uma estrutura de madeira no interior da igreja, com dois pisos suspensos em colunas de madeira e interligados por um conjunto de escadarias. Estrutura essa elaborada por mão de carpinteiro, permanecendo robusta e firme mesmo após o fecho da fábrica em 1976.

Avaliado o estado de degradação dos elementos que erguem o *monumento*, surge a necessidade de consolidar a *ruína*, de forma a permitir a sua habitabilidade, bem como a necessidade de conservar e reconstruir, em casos específicos, elementos ausentes que pretendem devolver à preexistência a sua essência. Num primeiro momento, o projeto recaí sobre uma intervenção ponderada e pouco evasiva, procedendo à demolição das construções derivadas do período fabril, consideradas elementos invasores, mantendo um único elemento representativo da memória deste capítulo de vida do mosteiro, a grande e imponente chaminé de tijolo.

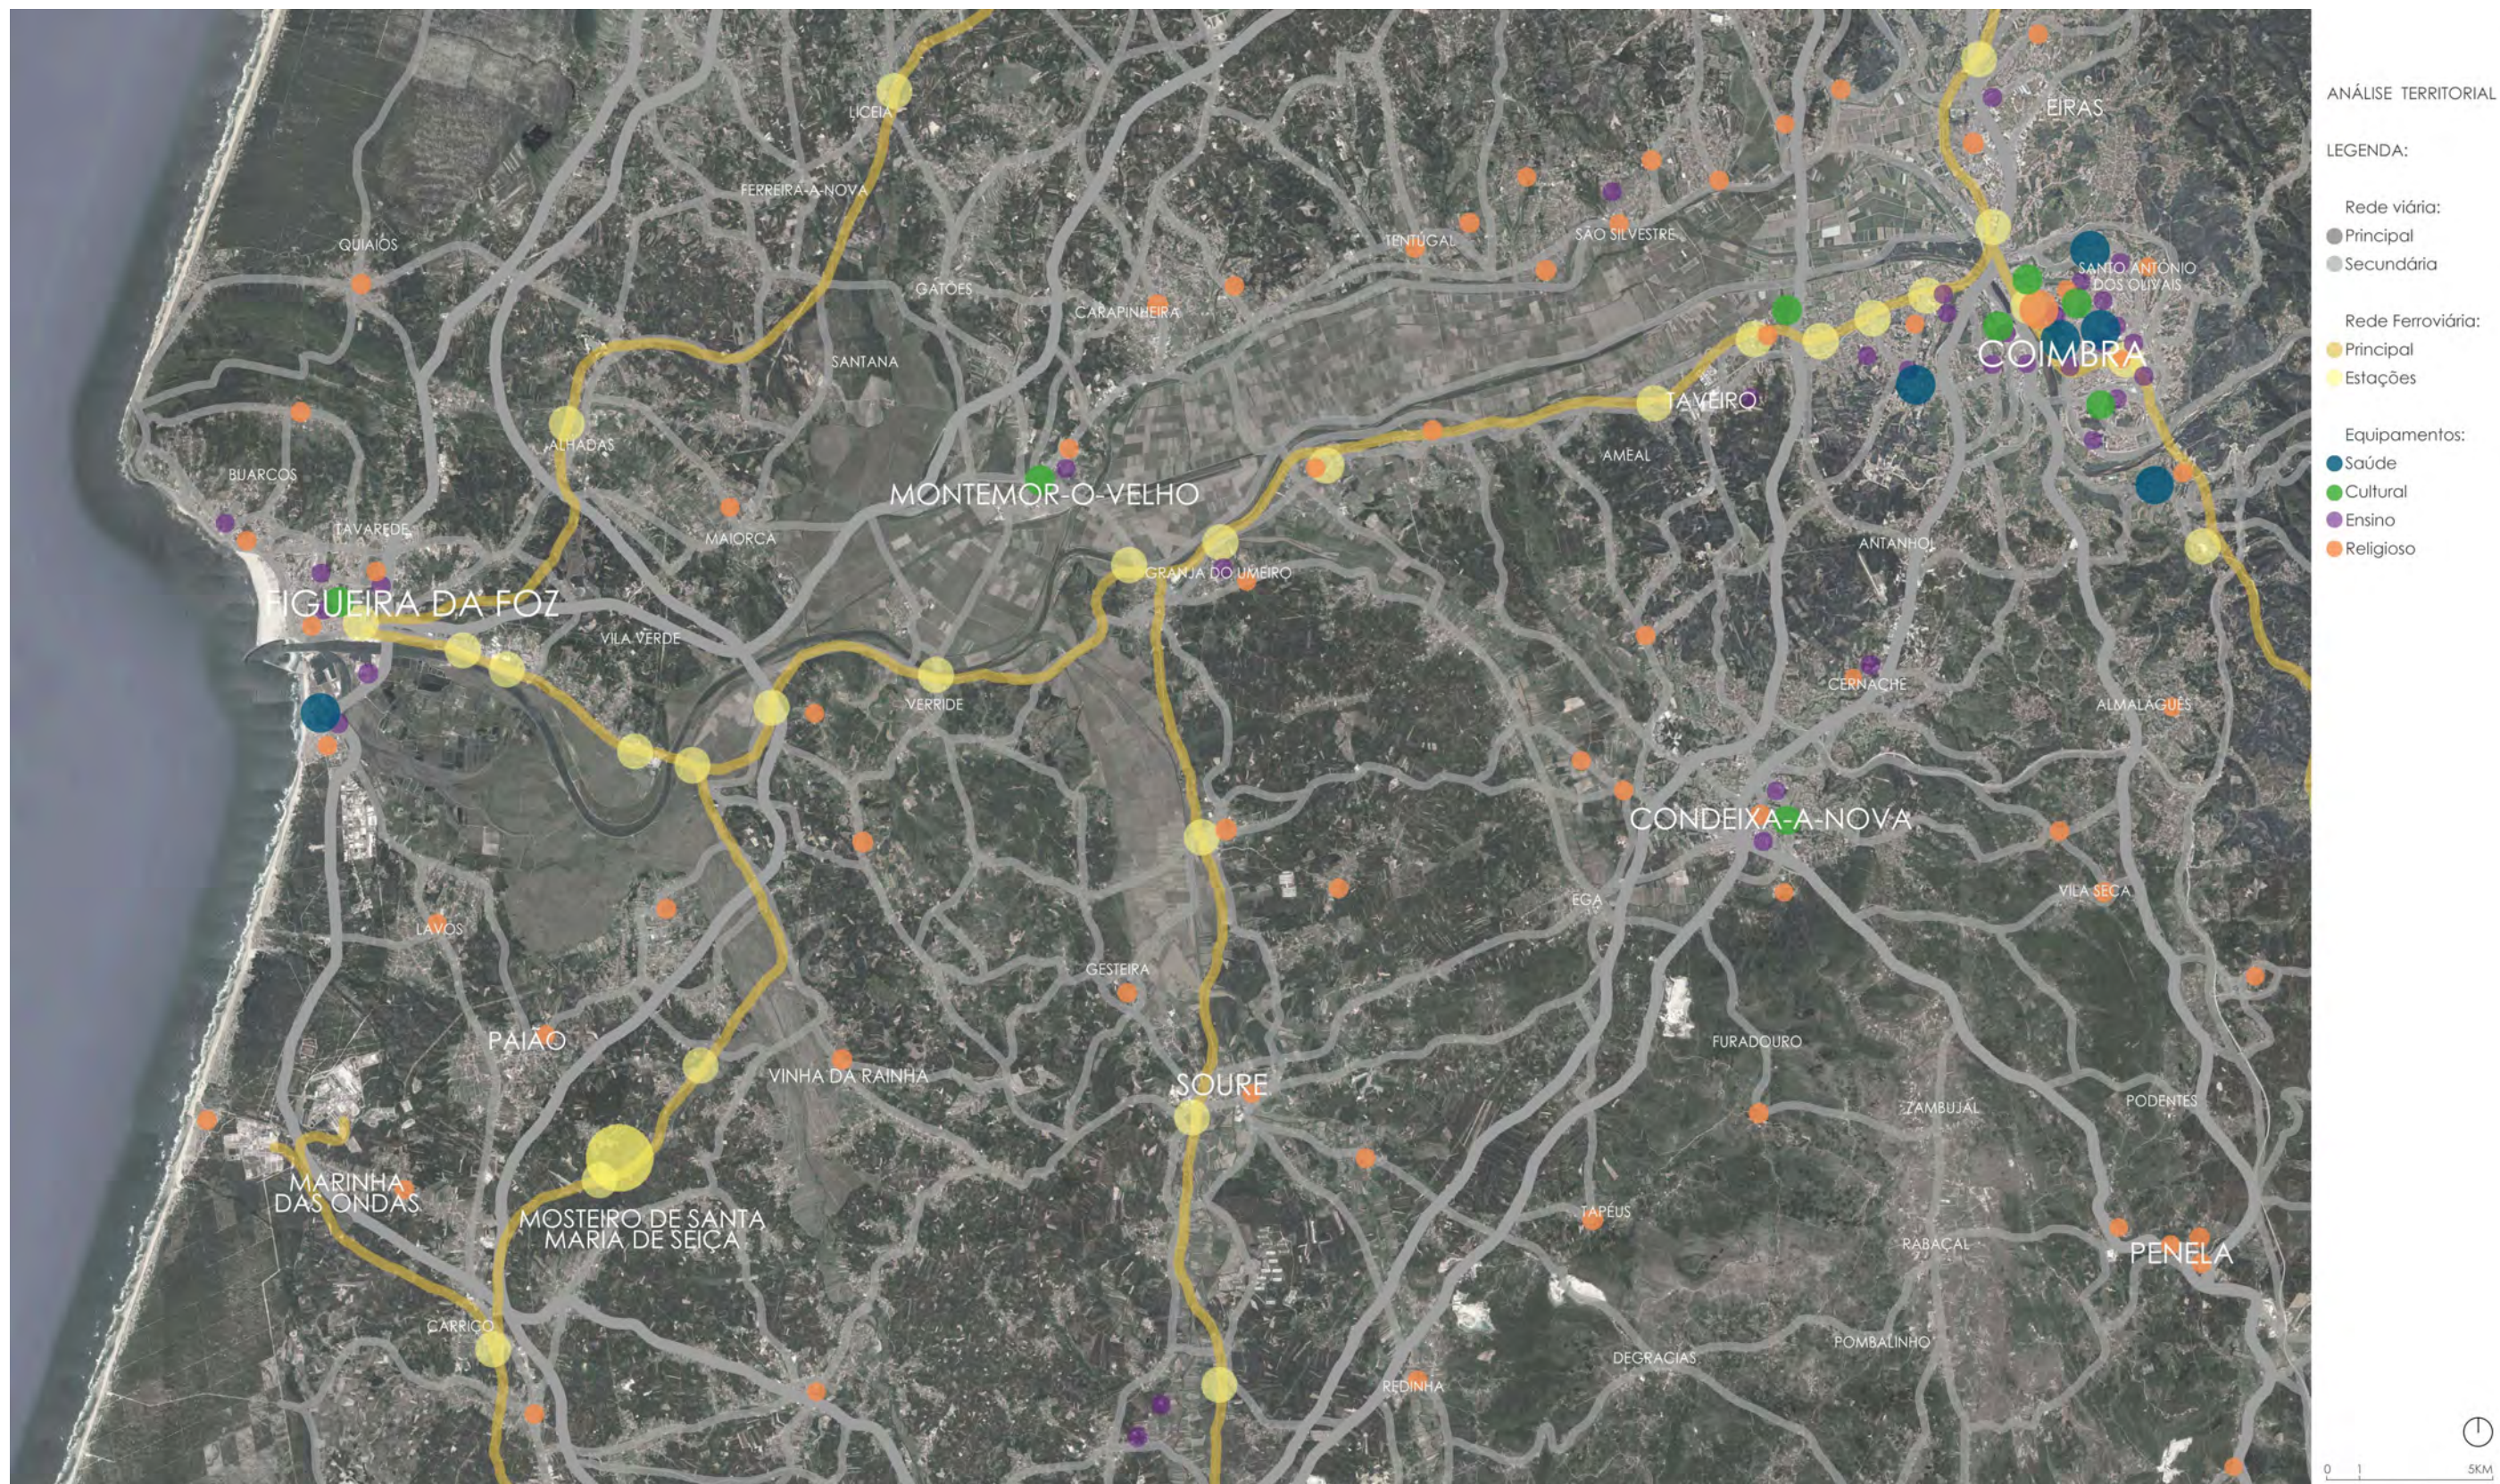
Fig. 31 | Planta de redes e equipamentos
Análise territorial realizada em turma

No que diz respeito aos equipamentos, conclui-se que o conjunto monástico, embora erguido num vale isolado, possui uma proximidade a dois relevantes núcleos urbanos repletos de história e arte - Montemor-o-Velho e Coimbra - e a um terceiro mais recente, mas de enorme importância - Figueira da Foz - os quais se encontram bem servidos de equipamentos. Conclui-se assim que o Mosteiro de Santa Maria de Seiça poderá usufruir positivamente destas proximidades e acessos, a desenvolver na proposta de projeto.

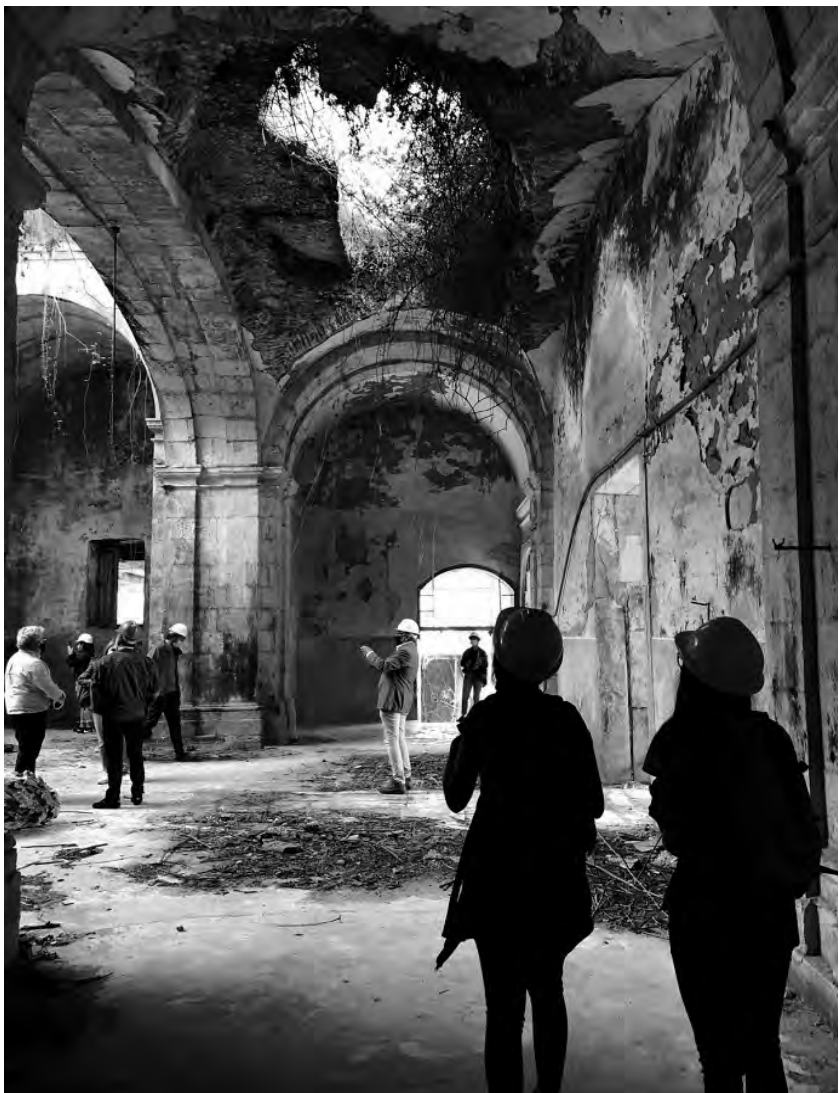
Fig. 48 | Abóbada de
aresta em ruína
setembro 2020

Figura 48 | Abóbada de aresta em ruína, setembro 2020

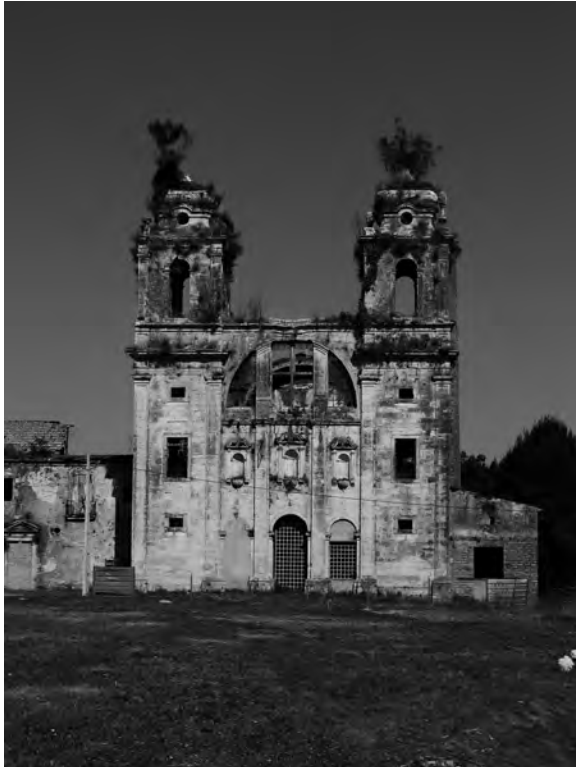
Fig. 52 | Fachada monumental da igreja
2022

nascente-poente e a fachada monumental reveste-se de uma arquitetura chã bem trabalhada. Erguem-se duas torres, que pela sua imponente altura se reconhecem ao longe entre a densidade arbórea que as envolve, onde elementos bolbosos rematam o seu topo, ladeados por fogaréus dos quais poucos ainda resistem. A fachada é composta por três planos verticais correspondentes às duas torres e à secção central, também ela tripartida por meio de pilastras, onde no seu topo se reconhece o arco do imponente janelão que permitiria a iluminação direta para o coro alto. No piso térreo correspondem à divisão tripartida as três portas em arco que nos assombam pela escala monumental, sendo no seu alinhamento vertical observados três nichos que se crê em tempos exibirem as figuras de S. Bernardo, Santa Maria e S. Bento (Correia: 1953).

No que diz respeito à materialidade deste corpo, onde a pedra de Ançã embora vigorosa se apresenta já desgastada na composição da fachada monumental, a construção

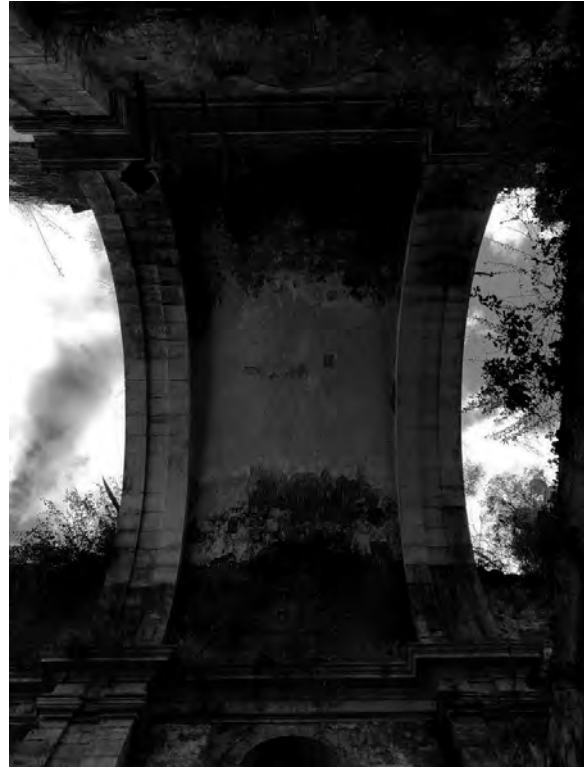
Fig. 54 | Abóbada de aresta e arcos torais da nave
setembro 2020

- Figura 53** | Escala da nave da igreja, setembro 2020
Fotografia de Joana Abrantes
- Figura 54** | Abóbada de aresta e arcos torais da nave, setembro 2020
Fotografia da autora

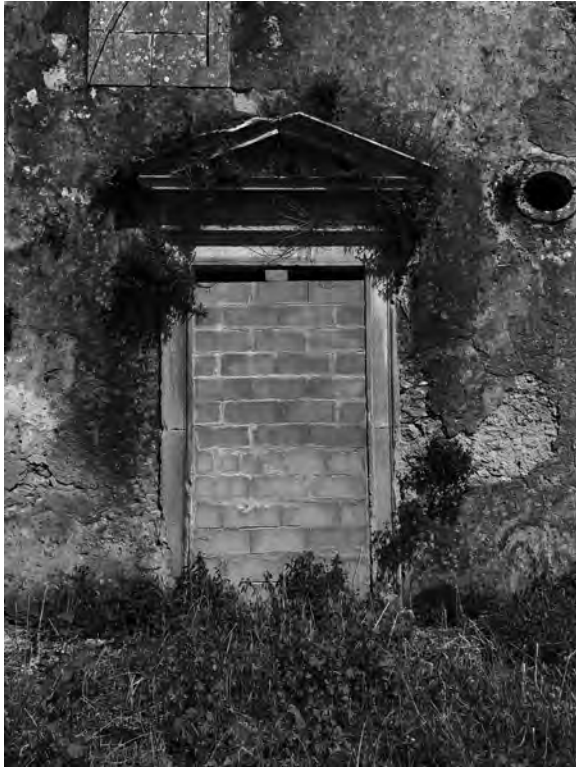
Fig. 56 | Entrada nobre com frontão entaipada
setembro 2020

- Figura 55** | Corredor das capelas laterais, setembro 2020
Fotografia da autora
- Figura 56** | Entrada nobre com frontão entaipada, setembro 2020
Fotografia da autora

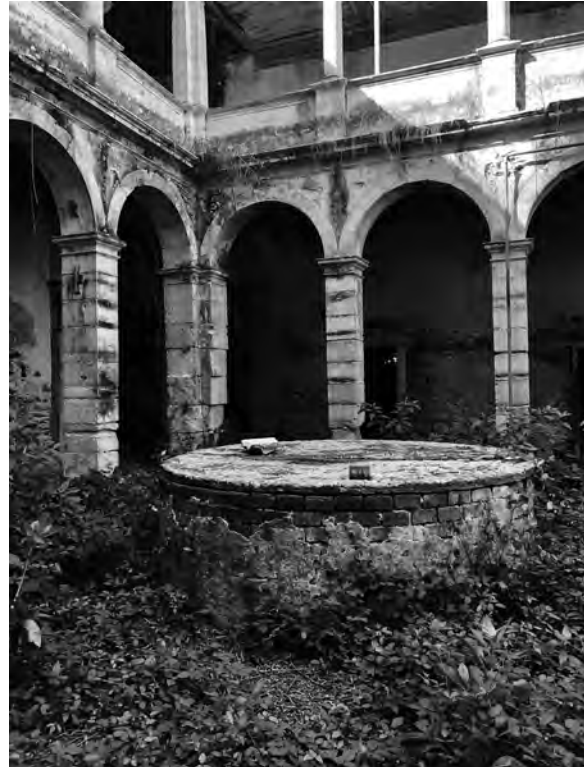
Fig. 58 | Vista do interior do claustro
setembro 2020

A ala este do conjunto monástico, como antes referido, foi demolida e passou a dar lugar ao armazém que pretendia servir o programa fabril, bem como a ala norte que agora apresenta uma modesta construção espúria em *ruína*. Da composição morfológica original, o claustro imediatamente a norte da igreja é o único que ainda resiste, embora preenchido por construções espúrias e apenas rodeado pelas alas poente e norte e a parede que suportaria a ala nascente, onde se observam duas conversadeiras de escala monumental. No piso térreo, os arcos de volta inteira assentam sobre fortes pilares de pedra quadrados e no andar superior, as esbeltas colunas dóricas que compõem a colunata arquivada que suporta o entablamento, assentam sobre um elegante murete de pedra.

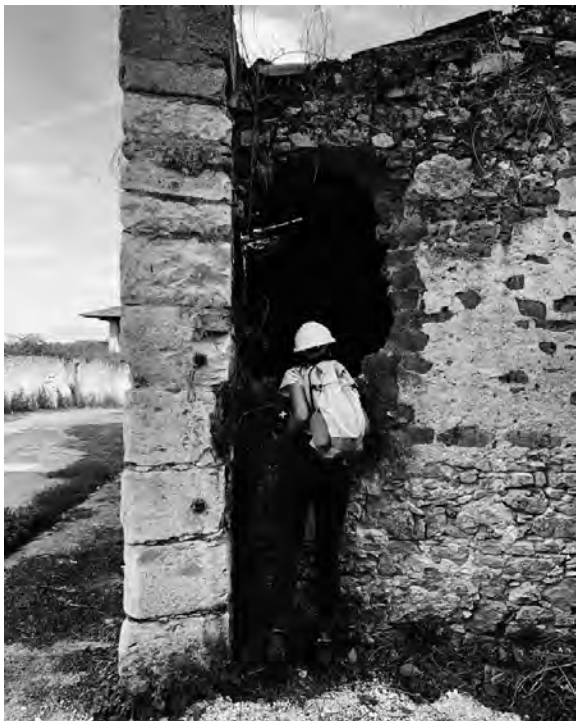
Fig. 57 | Construção em ruína na antiga ala norte
setembro 2020

- Figura 57** | Construção em ruína na antiga ala norte, setembro 2020
Fotografia da autora
- Figura 58** | Vista do interior do claustro, setembro 2020
Fotografia da autora

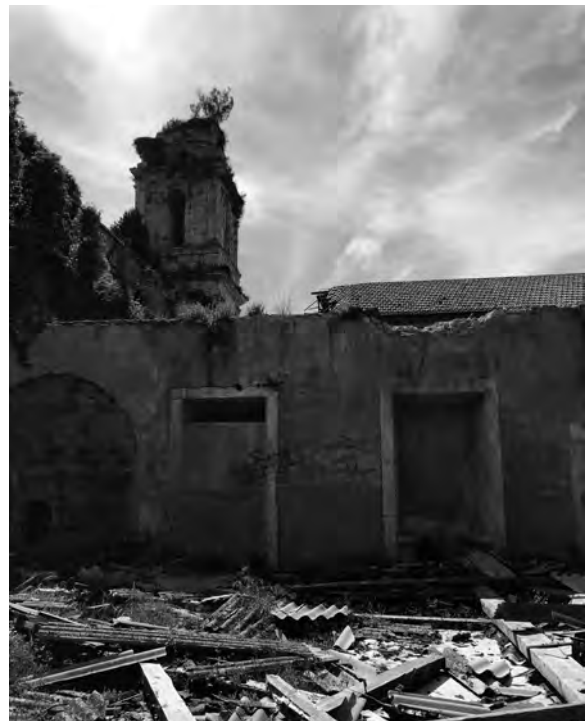
Fig. 59 | Parede resistente da ala nascente com
conversadeiras
abril 2021

- Figura 59** | Parede resistente da ala nascente com conversadeiras, abril 2021
Fotografia da autora
- Figura 60** | Análise e identificação de anomalias
Desenhos elaborados pela turma

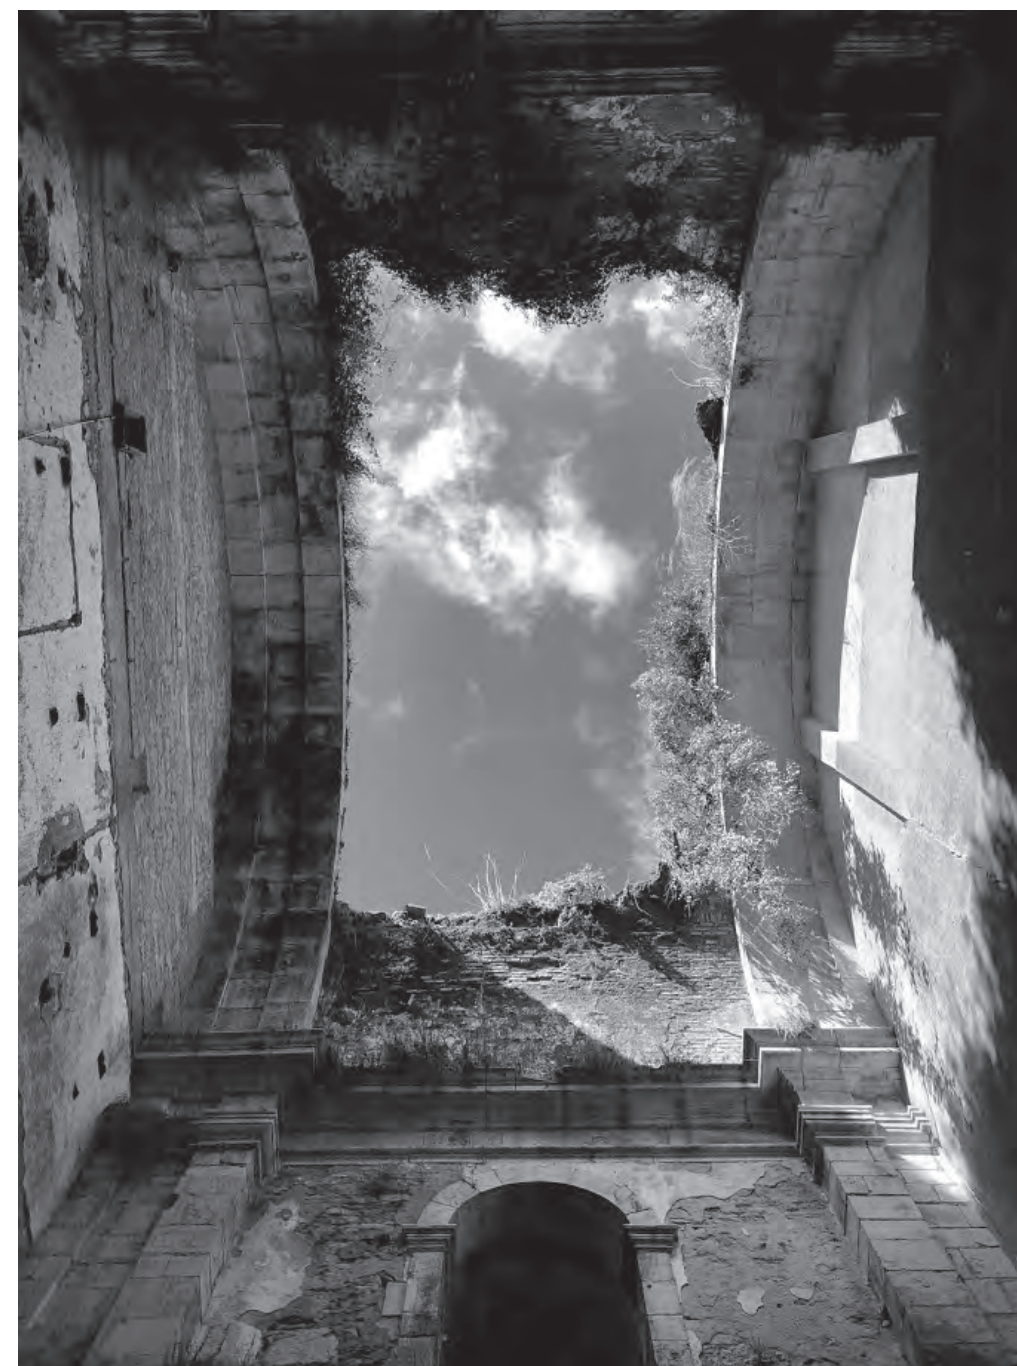
Fig. 56 | Cobertura da igreja em ruína, a céu aberto setembro 2020

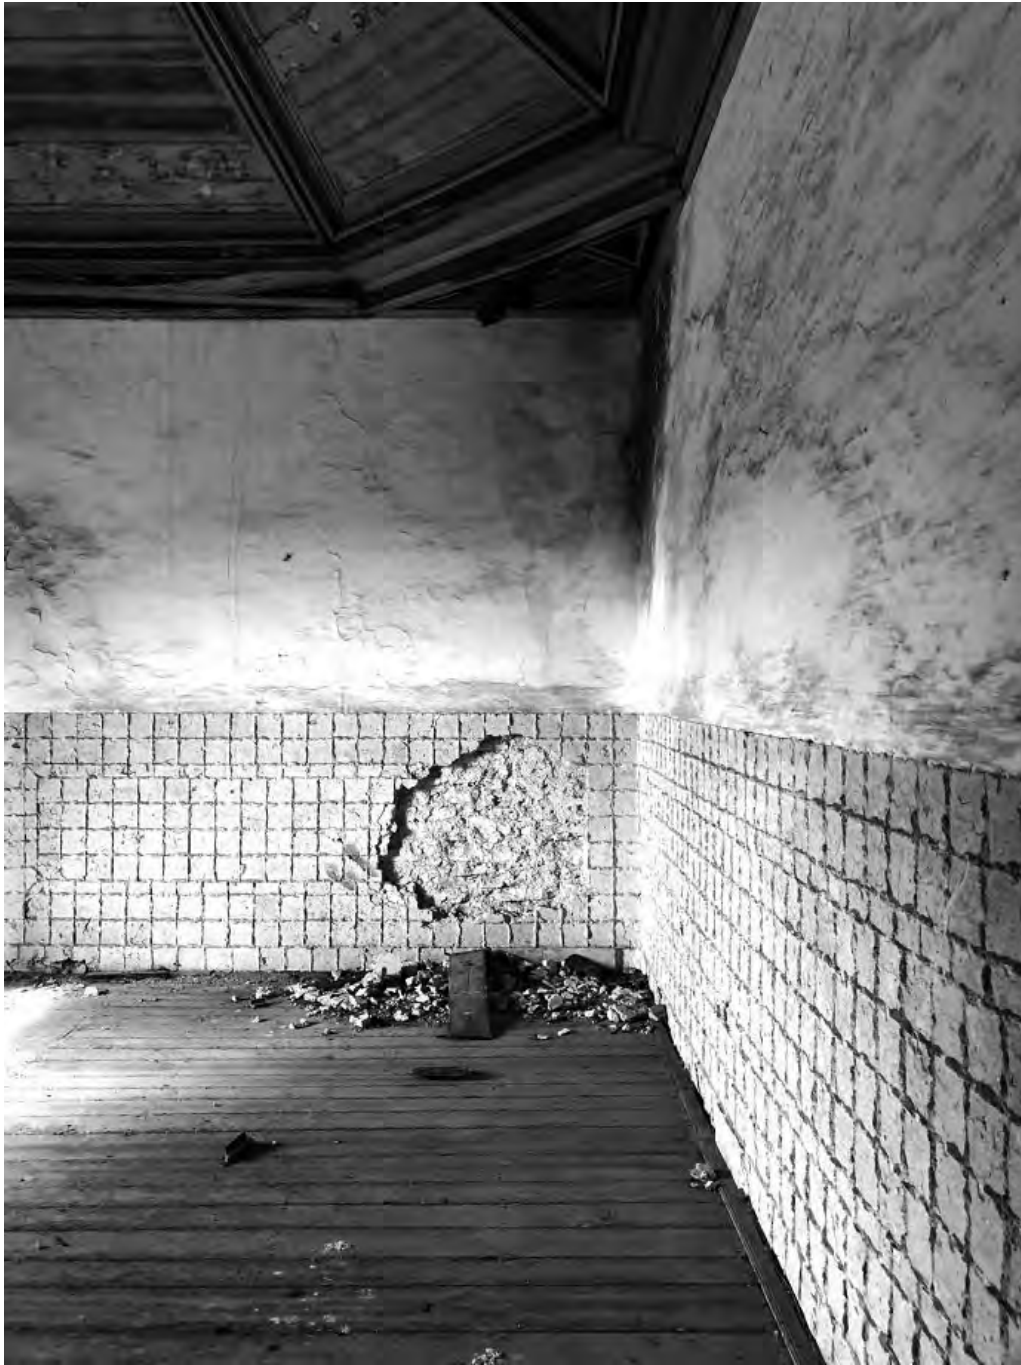
Fig. 62 | Ausência dos azulejos que revestiam a sala abacial
setembro 2020

- Figura 61** | Ruína do arco e pavimento do piso superior do mosteiro, abril 2021
Fotografia da autora
- Figura 62** | Ausência dos azulejos que revestiram a sala abacial, setembro 2020
Fotografia da autora

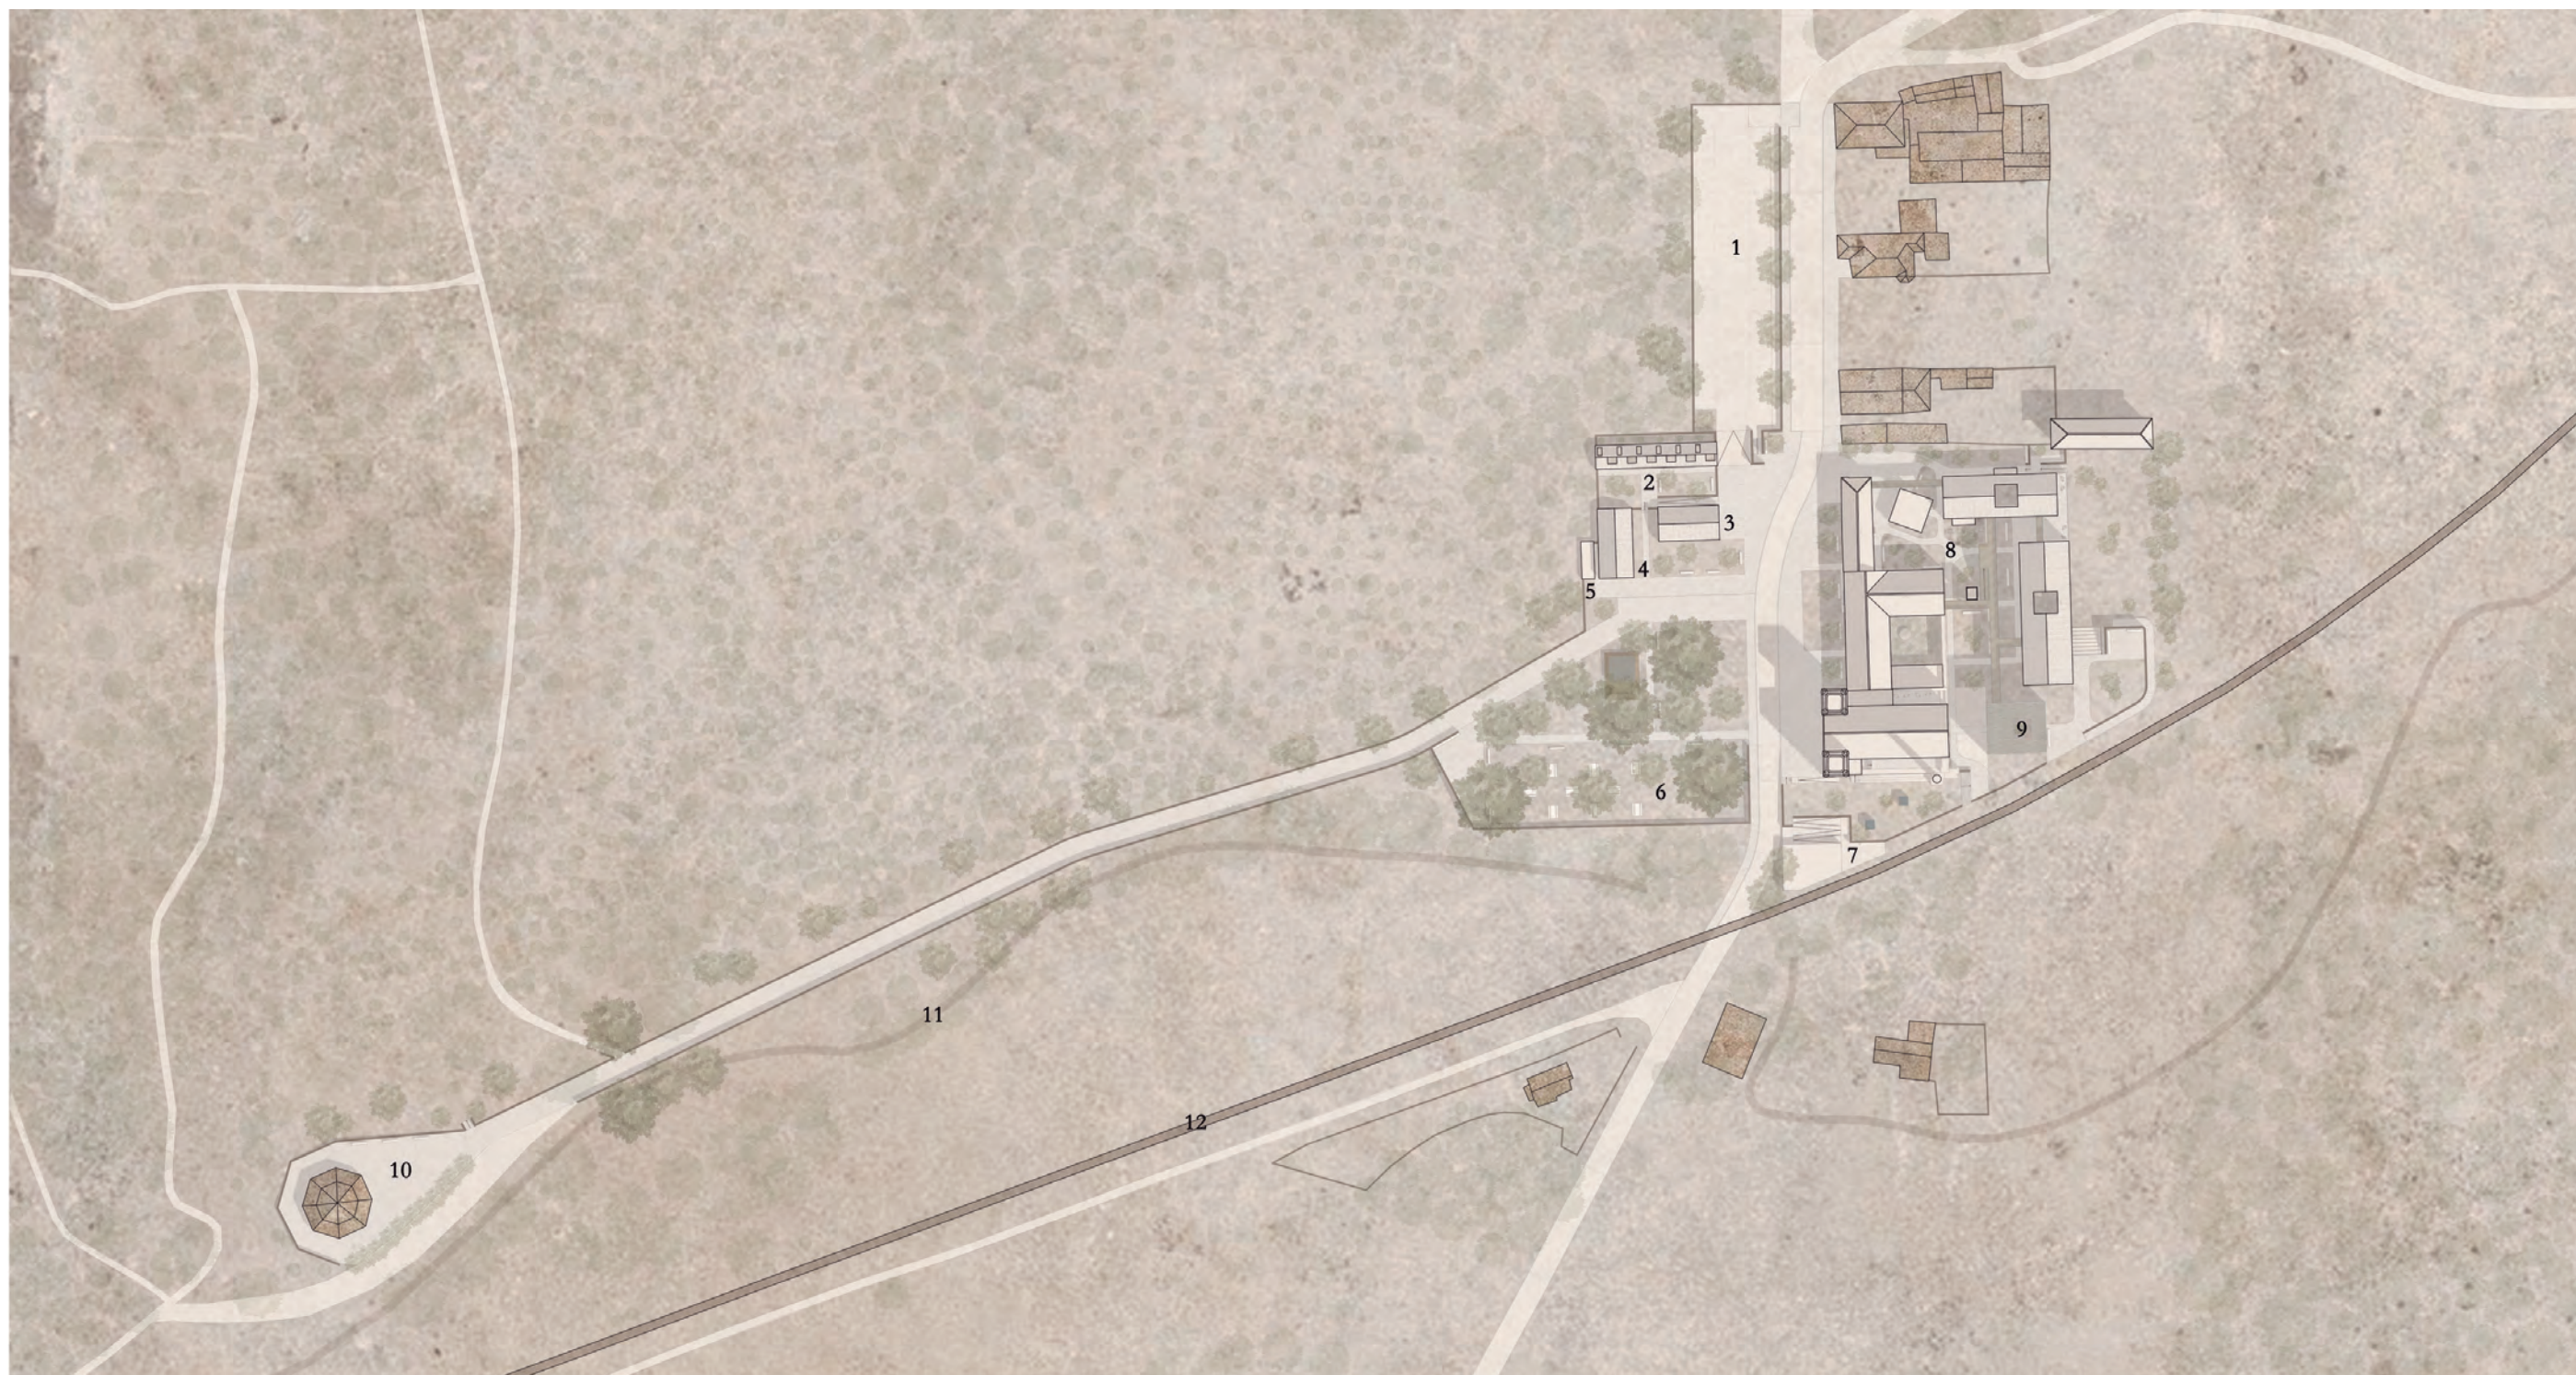
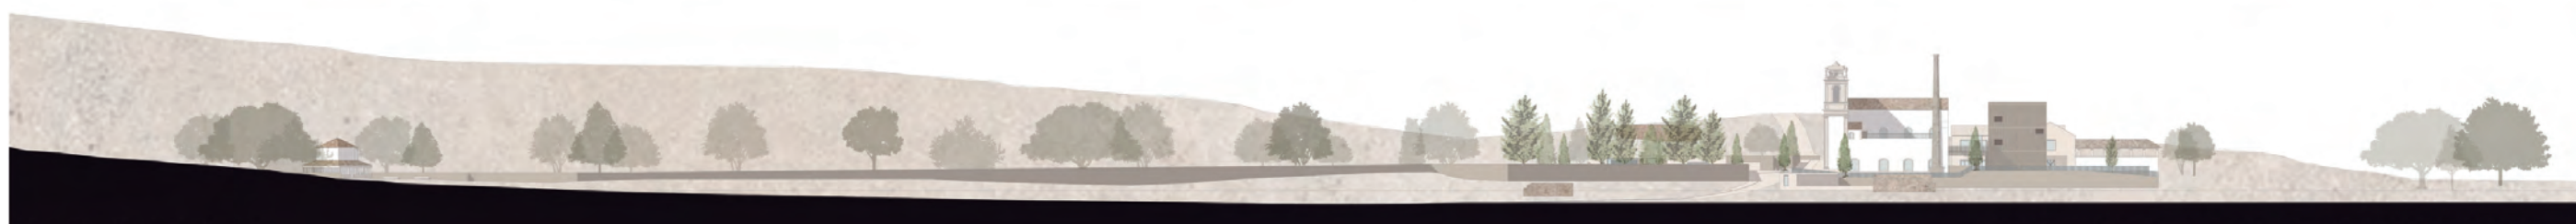
Fig. 89 | Planta de Implantação e Perfil da Proposta

Deste modo, propõe-se o desvio da via principal para poente, de forma a conceder à fachada do mosteiro a respiração da qual ela carece. O grande vazio que se estendia a poente dá agora lugar a um jardim reflorestado com carvalhos e sobreiros, cuja intenção é abrigar as romarias de Seça e a comunidade residente, tal como a que virá a habitar o espaço do Centro Criativo.

Tratando-se a ocupação do solo maioritariamente realizada por zonas ajardinadas, desenha-se, a eixo da entrada da igreja, um caminho que estabelece ligação com o percurso preexistente em direção à Capela de Seça, terminando com um momento de paragem assinalado por um muro no qual um banco é desenhado, convidando à apreciação do espaço envolvente. No decorrer deste jardim é disposto mobiliário urbano que convida à

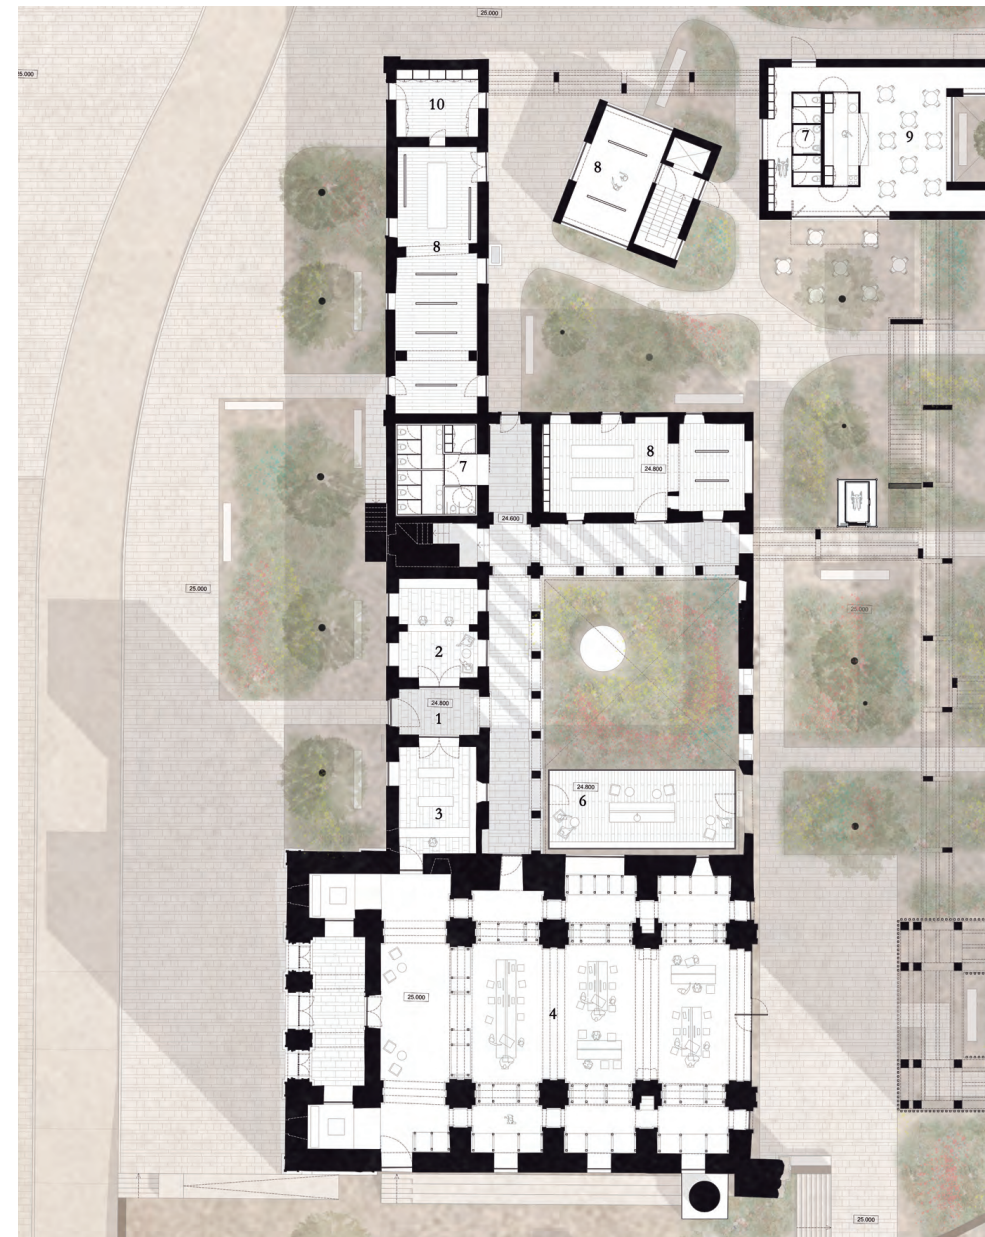
Fig. 93 | Planta Piso 0 da proposta

Legenda: 1 - Entrada | 2 - Recepção | 3 - Loja Centro Criativo | 4 - Hub criativo
6 - Sala de convívio | 7 - Instalações sanitárias | 8 - Espaços expositivos | 10 - Arrumos

Implementado o programa funcional, previamente definido e estruturado, assinala-se a distribuição dos vários espaços no conjunto monástico. A entrada nobre originária do mosteiro cisterciense mantém-se como o acesso principal, onde o frontão de pedra trabalhada convida à entrada no local, cuja espacialidade se torna amplificada relativamente à escala humana. Sendo recebidos por arcos de volta inteira, atrás destes fixam-se os espaços destinados à receção e loja, cuja última pretende servir como promotora e distribuidora dos produtos concebidos no Centro Criativo.

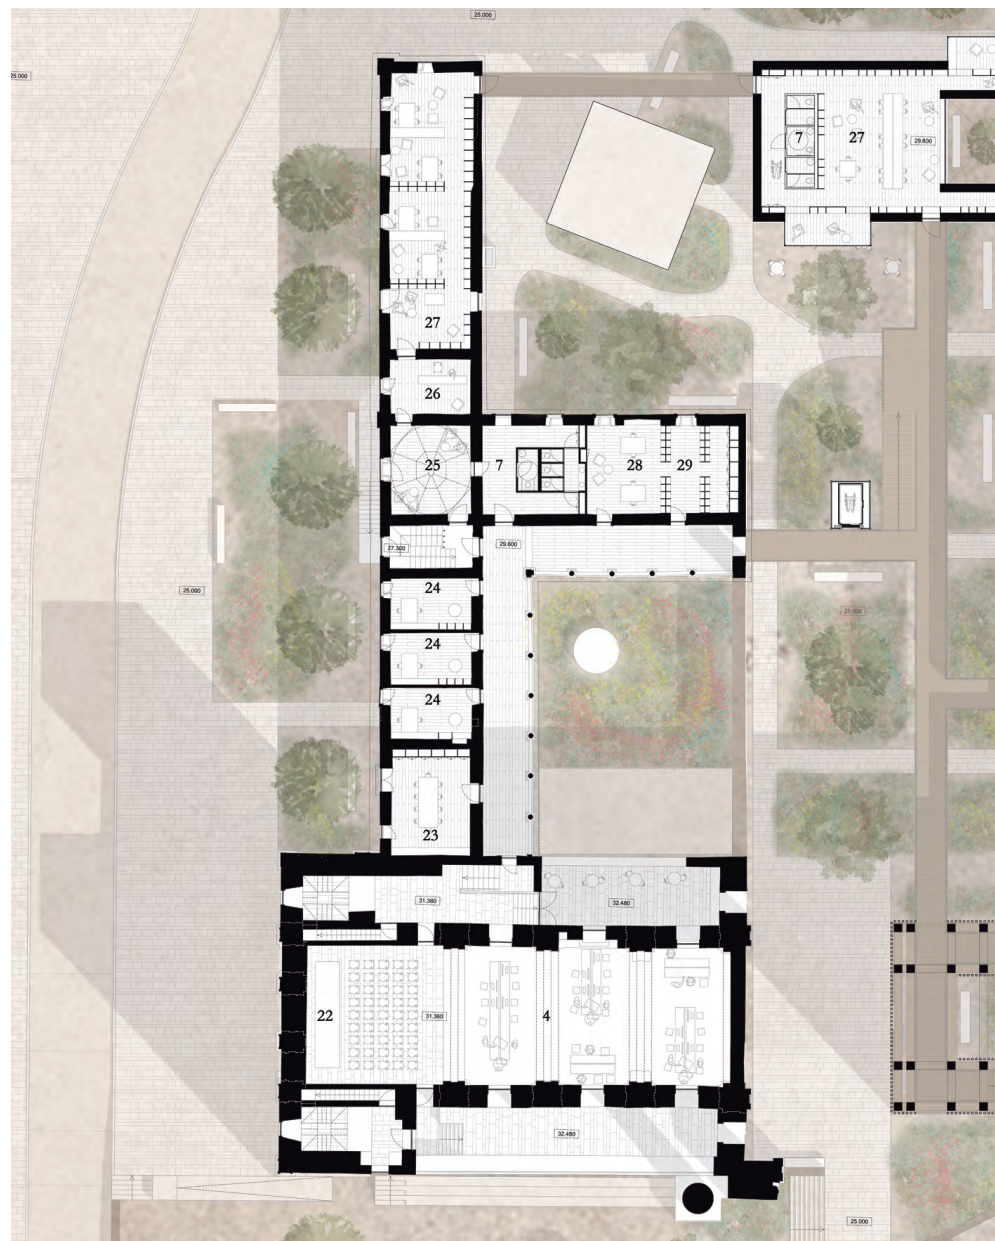
Fig. 95 | Planta Piso 1 da proposta

Legenda | 4 - Hub creativo | 7 - Instalações sanitárias | 22 - Showroom
 23 - Sala de reuniões | 24 - Gabinetes de trabalho | 25 - Sala abacial
 26 - Recepção da biblioteca | 27 - Biblioteca | 28 - Administração | 29 - Arquivo

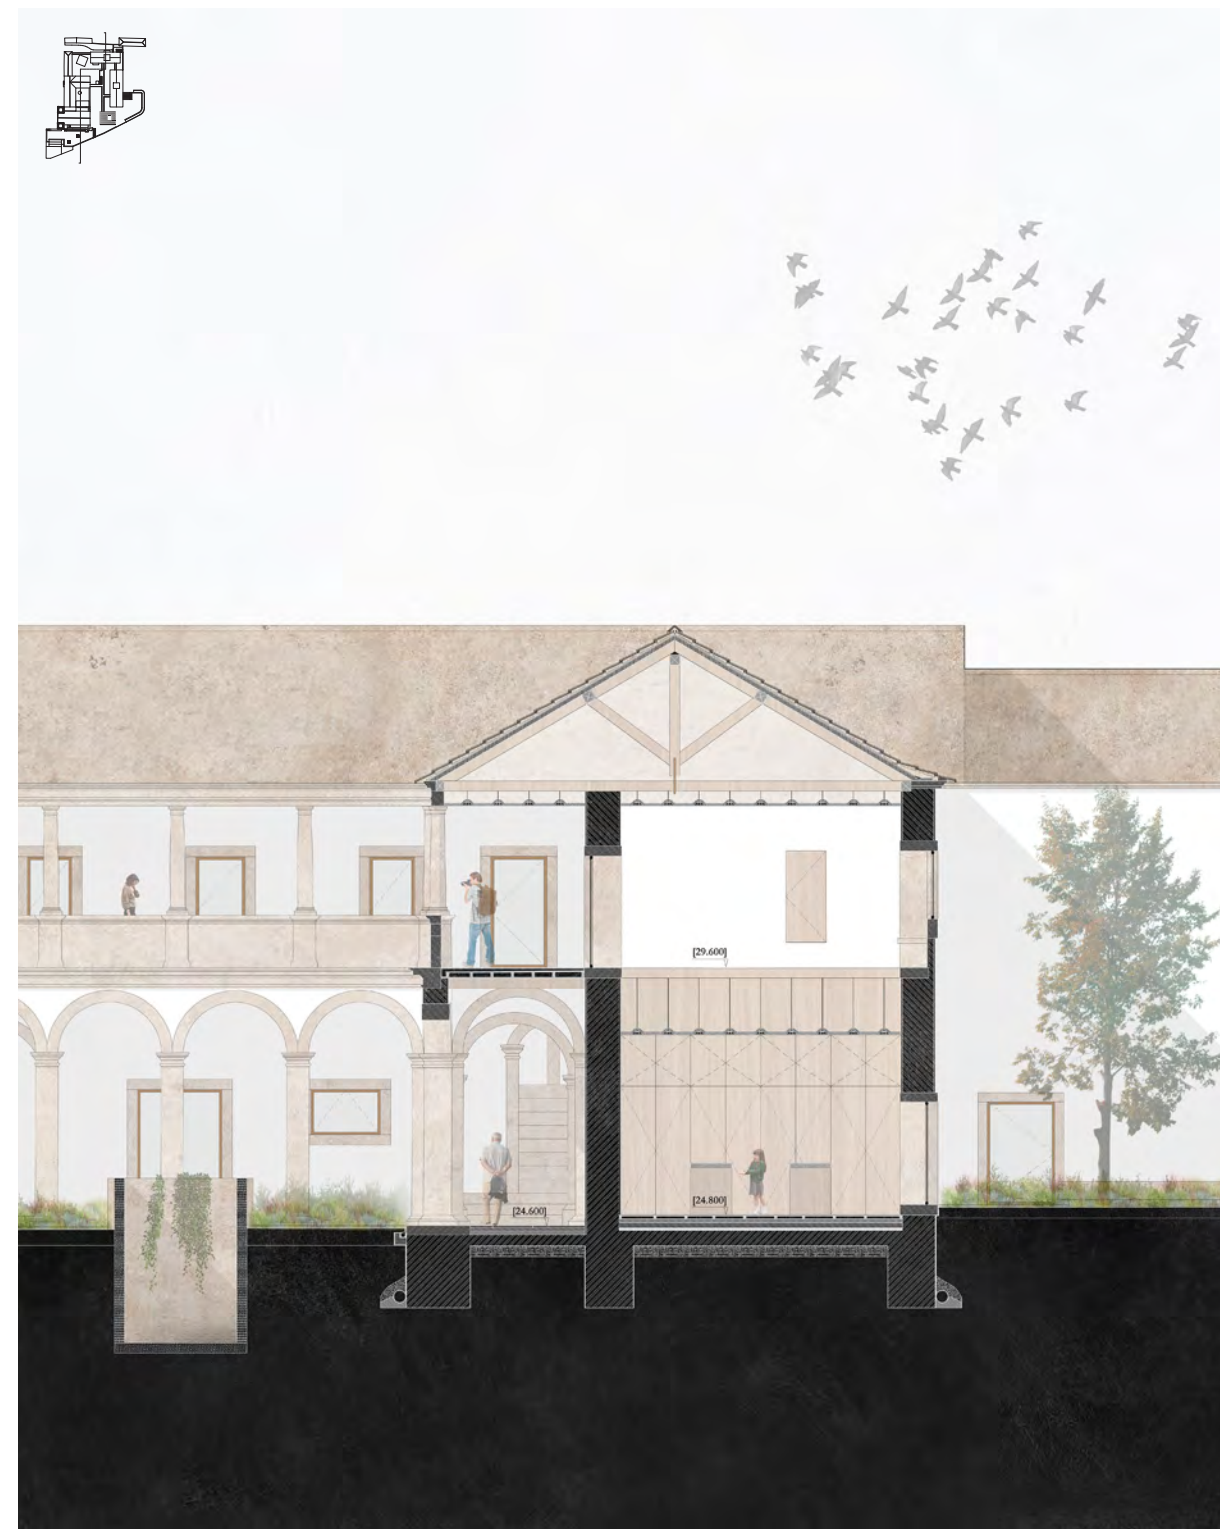
Fig. 96 | Corte construtivo do edifício do antigo mosteiro

Numa aproximação material ao edifício do mosteiro, pretendeu-se consolidar a estrutura preexistente, mantendo a linguagem material primitiva. Desta forma, as paredes de alvenaria de pedra atualmente degradadas voltam a revestir-se de reboco de cal hidráulica, visando a impermeabilização das mesmas com um acabamento em pintura de cor branca, e a estrutura presente no suporte das coberturas e dos pisos é reconstruída, dando lugar a uma estrutura em madeira ritmada pelos barrotes que, pontualmente, se torna visível, nomeadamente no espaço destinado à biblioteca. Revestindo a estrutura de madeira das coberturas, dispõem-se placas de madeira que, por sua vez, suportam o isolamento térmico em aglomerado de cortiça expandida, sendo este conjunto rematado por telhas cerâmicas de marselha.

propondo-se em determinados momentos o rasgo de novos vãos que permitam uma maior entrada de luz natural, recuperando-se as guardas de ferro forjado que delimitam as varandas e as demais cantarias que emoldura os vãos. Os caixilhos de madeira atualmente deteriorados são substituídos por caixilhos de latão cuja cor se assemelha à preexistente e cujo material se reconhece como fruto de uma intervenção contemporânea.
