A RESILIÊNCIA DO PATRIMÓNIO

UM CENTRO CRIATIVO NO MOSTEIRO DE SANTA MARIA DE SEIÇA

Dissertação no âmbito do Mestrado Integrado em Arquitetura,
orientada pelo Professor Doutor Victor Manuel Mestre de Oliveira
e apresentada ao Departamento de Arquitetura
da Faculdade de Ciências e Tecnologia da Universidade de Coimbra.

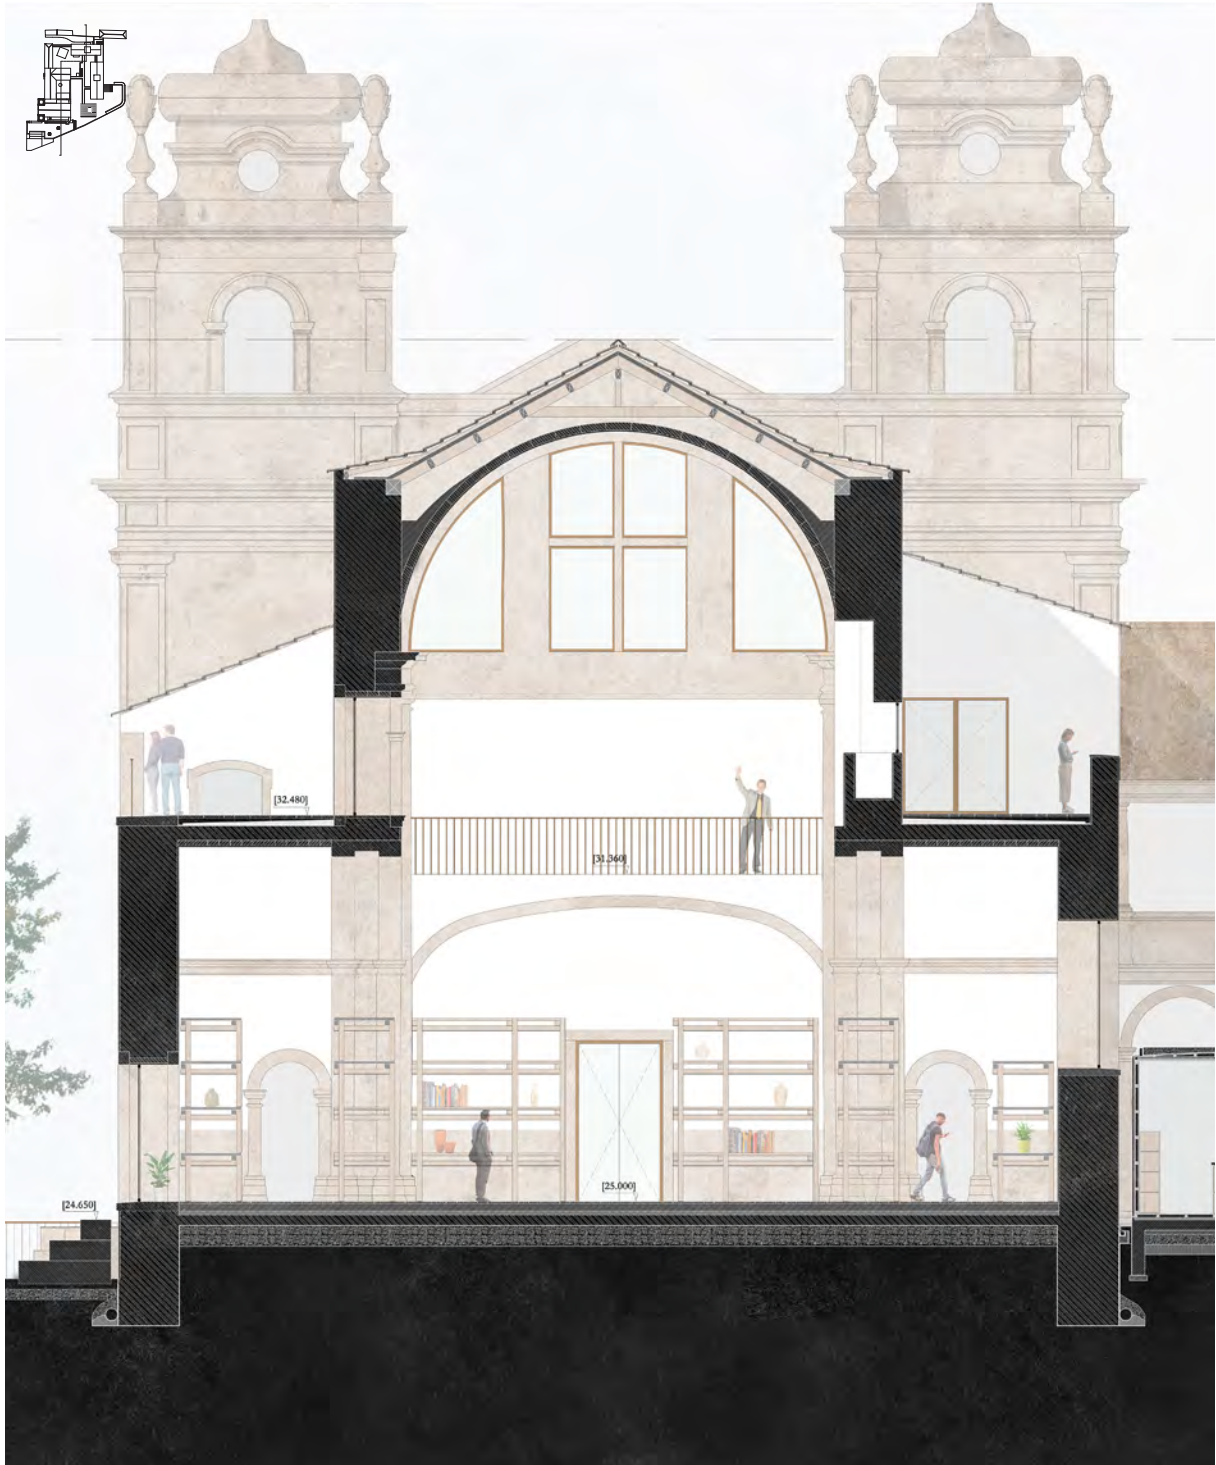
Fig. 97 | Corte construtivo da igreja

Numa aproximação material ao edifício do mosteiro, pretendeu-se consolidar a estrutura preexistente, mantendo a linguagem material primitiva. Desta forma, as paredes de alvenaria de pedra atualmente degradadas voltam a revestir-se de reboco de cal hidráulica, visando a impermeabilização das mesmas com um acabamento em pintura de cor branca, e a estrutura presente no suporte das coberturas e dos pisos é reconstruída, dando lugar a uma estrutura em madeira ritmada pelos barrotes que, pontualmente, se torna visível, nomeadamente no espaço destinado à biblioteca. Revestindo a estrutura de madeira das coberturas, dispõem-se placas de madeira que, por sua vez, suportam o isolamento térmico em aglomerado de cortiça expandida, sendo este conjunto rematado por telhas cerâmicas de marselha.

Relativamente à fachada principal, cuja composição se apresenta distinta e curiosa pela disposição e irregularidade dos vãos, os que se mostravam entaipados são restabelecidos,

propondo-se em determinados momentos o rasgo de novos vãos que permitam uma maior entrada de luz natural, recuperando-se as guardas de ferro forjado que delimitam as varandas e as demais cantarias que emoldura os vãos. Os caixilhos de madeira atualmente deteriorados são substituídos por caixilhos de latão cuja cor se assemelha à preexistente e cujo material se reconhece como fruto de uma intervenção contemporânea.

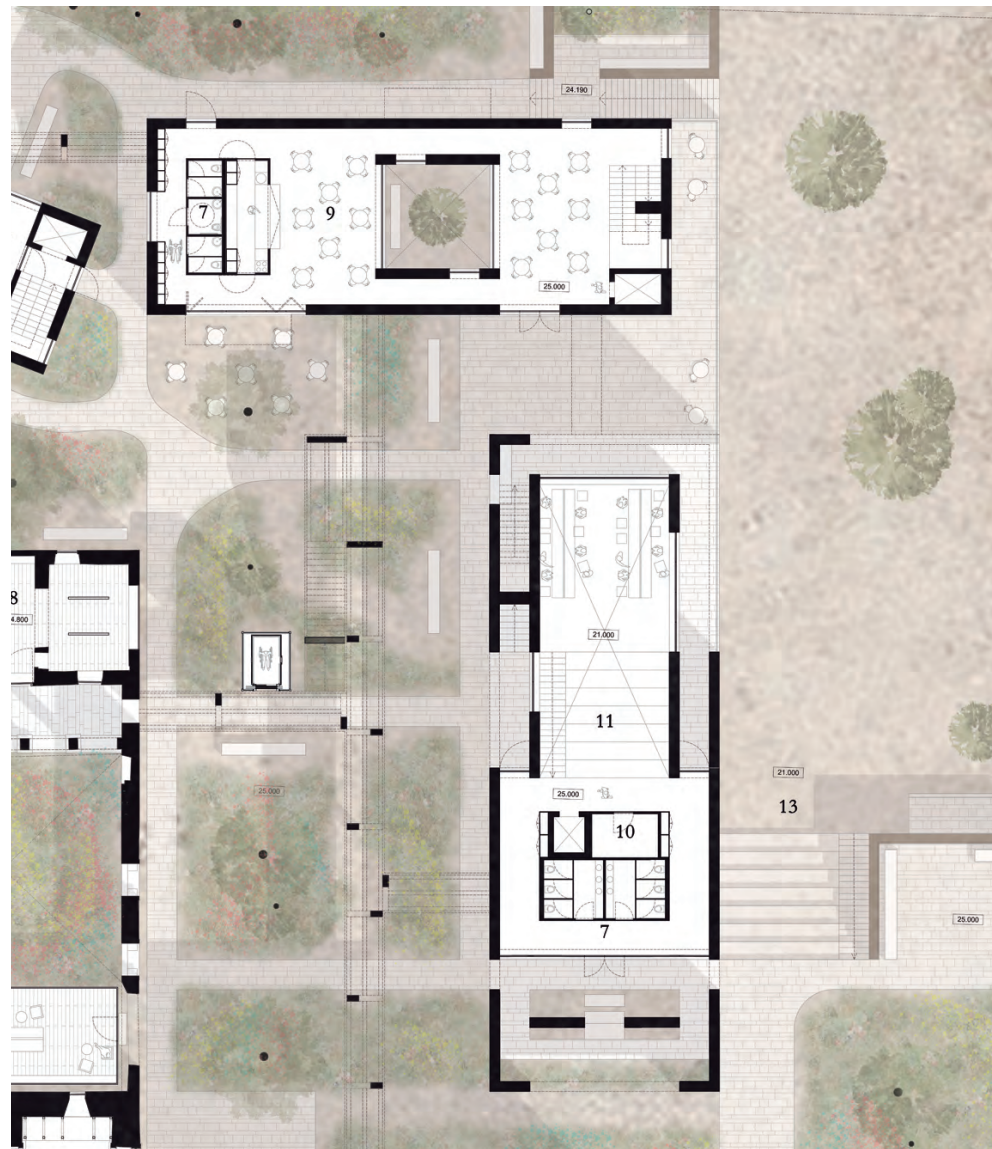
Fig. 102 | Planta
Piso 0 da proposta

Legenda | 7 - Instalações sanitárias | 9 - Cafeteria | 10 - Arrumos | 11 - Auditório
13 - Auditório exterior

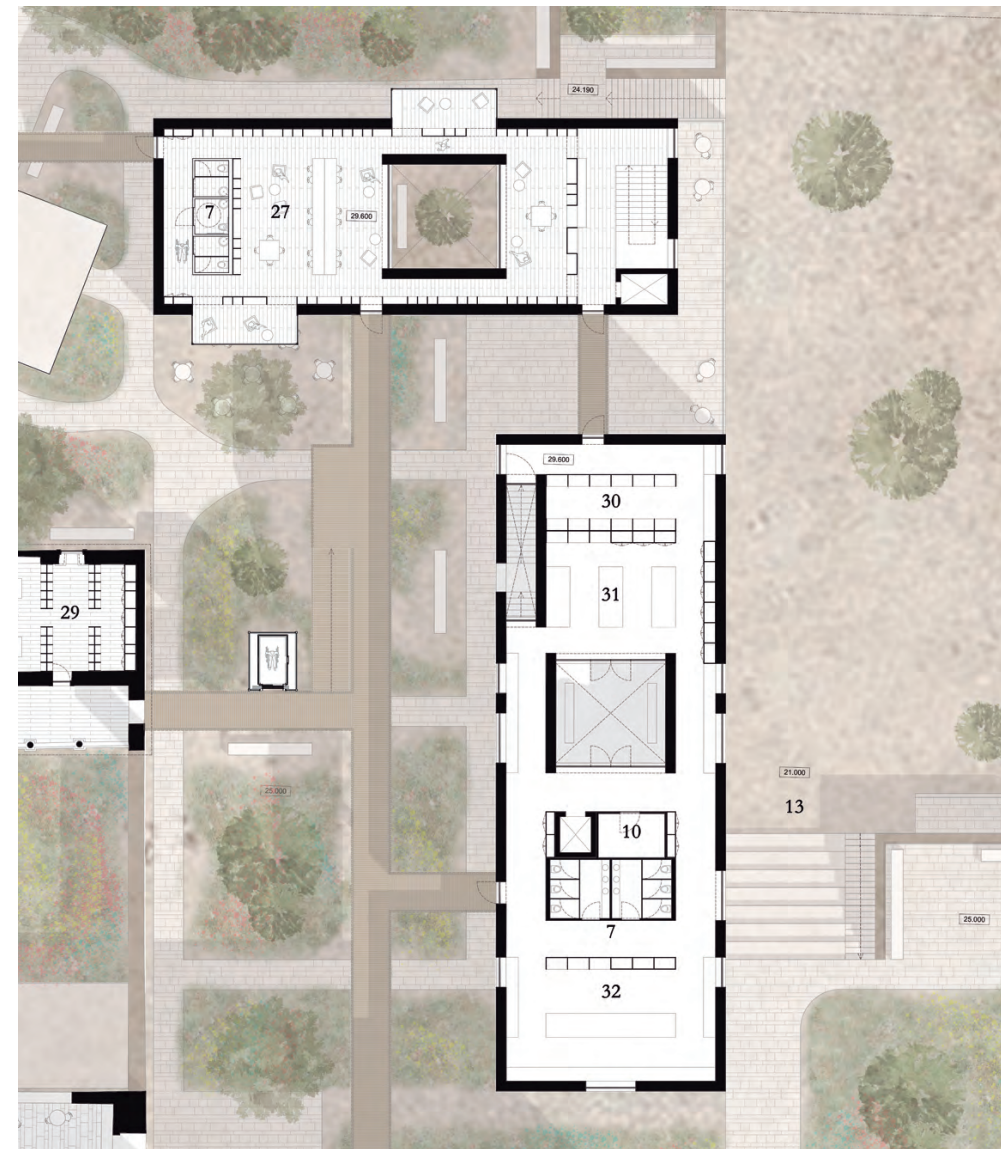
Fig. 104 | Planta Piso 1 da proposta

Legenda | 7 - Instalações sanitárias | 10 - Arrumos | 27 - Biblioteca | 30 - Depósito
de material | 31 - Oficina de carpintaria | 32 - Oficina de metalurgia

Subindo ao piso superior, cuja possibilidade de acesso é igualmente oferecida pelo exterior, localizam-se as oficinas de metalurgia, carpintaria e depósito de material,

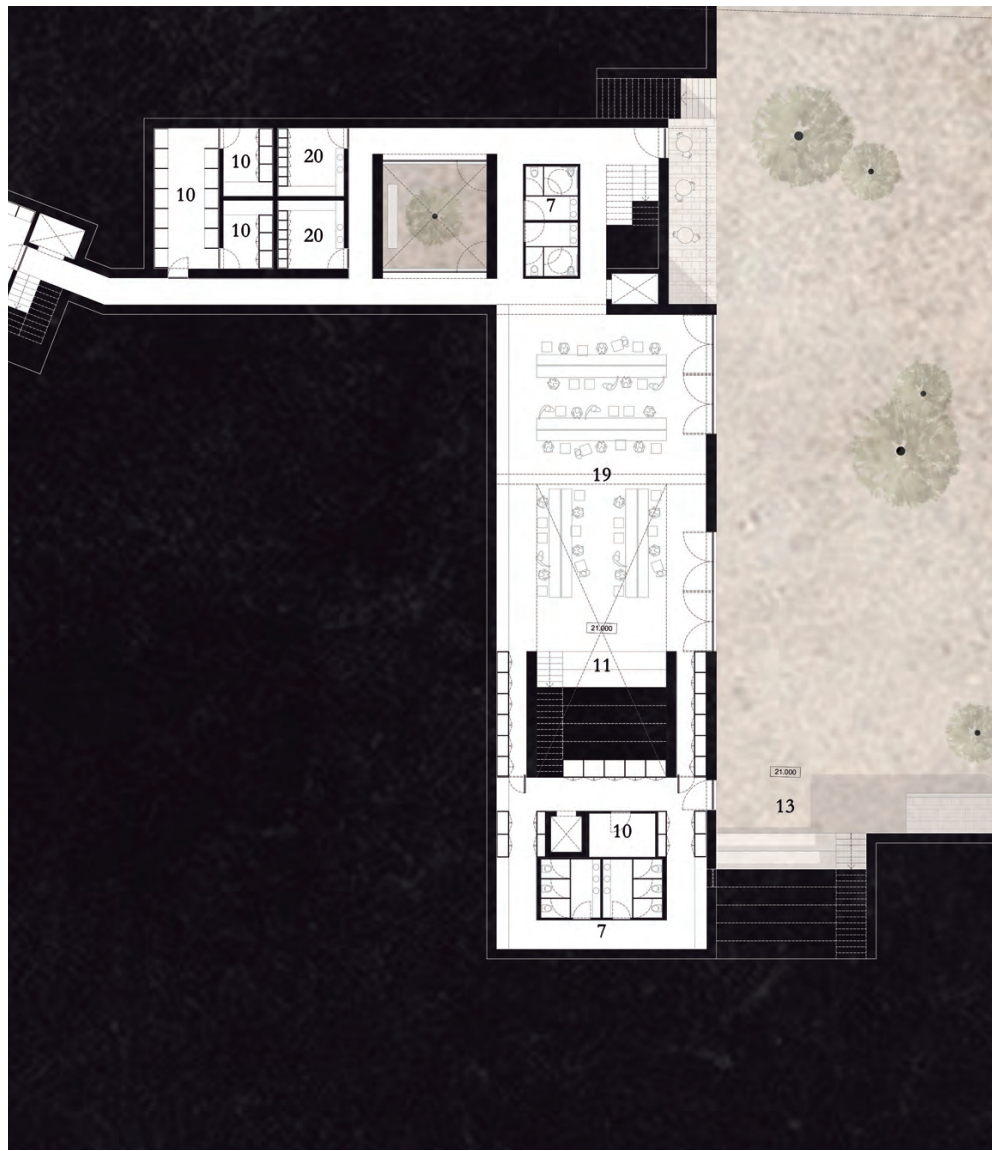
Fig. 105 | Planta Piso -1 da proposta

Legenda | 7 - Instalações sanitárias | 10 - Arrumos
 11 - Auditório | 13 - Auditório exterior | 19 - Workshops/
 Ateliers | 20 - Banheiros

Já no edifício erguido a nascente, que estabelece a relação entre a cota do piso térreo com o piso enterrado, aparentemente maciço, é apenas ao aproximar-nos da sua construção, penetrando os vãos que nos convidam a conhecer o seu interior, que somos levados a descobrir espaços resguardados, porém amplos, que permitem abrigar os visitantes do Centro Criativo nos seus momentos de paragem e contemplação. Entrando no espaço, visualiza-se um grande pé direito consequente da criação de um auditório informal, uma peça em madeira que estabelece a ligação entre o piso térreo e o principal, no qual uma caixa, que numa perspetiva tectónica transmite a ideia de caixa maciça, alberga instalações sanitárias, arrumos e um elevador de ligação às diferentes cotas altimétricas. Os grandes vãos rasgados a nascente e poente permitem a iluminação indireta tanto deste piso como do piso inferior.

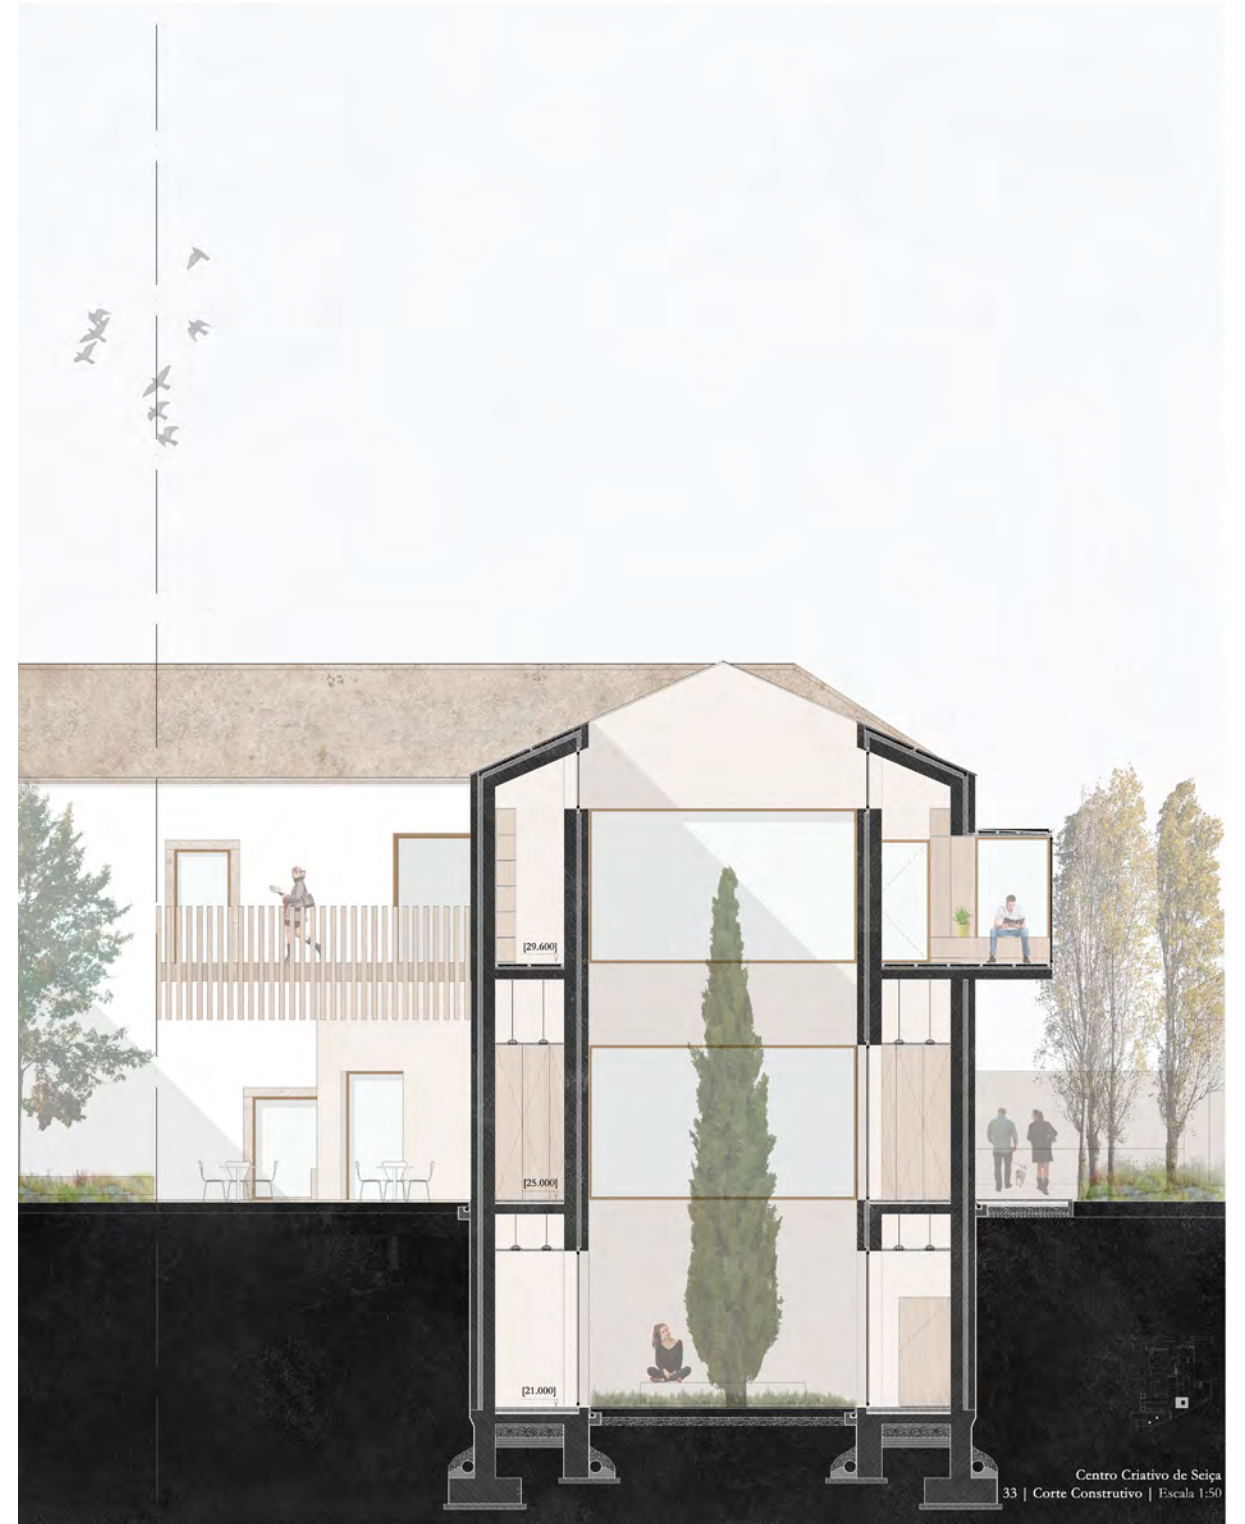
Fig. 107 | Corte construtivo do novo edifício

Os novos edifícios apresentam-se assim como volumes maciços construídos em betão aparente pigmentado cuja cor pretende assemelhar-se à tonalidade da pedra presente na construção do mosteiro, atribuindo ao conjunto um equilíbrio arquitetónico e material. As coberturas de duas pendentes, que pretendem integrar-se harmoniosamente com os edifícios preexistentes envolventes, revestem-se de lajetas de pedra semelhantes às do pavimento, permitindo uma leitura homogénea do conjunto, reconhecendo-se a mesma expressão material nas coberturas dos edifícios destinados à comunidade nas imediações do Centro Criativo.

Mostrando-se fundamental uma ligação clara e eficaz entre estes novos volumes e a preexistência, a interligá-los surge um elemento que, ao mesmo tempo que os invade, estabelece a sua continuidade espacial, permitindo-lhes uma autonomia funcional e arquitetónica: o passadiço assente sob lâminas de betão alternadas, cuja materialidade em ripado de madeira se assemelha à da peça escultórica localizada no alçado nascente da igreja. Elemento este que, para além de estabelecer a ligação entre os vários volumes, invade a peça, desenhando um percurso vertical no seu interior.

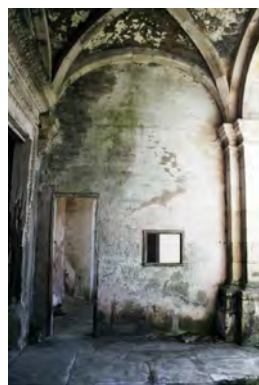
Fotografia 1

Elemento	Material Existente	Degradação
Pavimento	Pedra	Média
Parede	Alvenaria de pedra, reboco de areia e cal, superfície pintada a branco	Média
Teto	Abóbadas de aresta em tijolo, com arcos cruzeiros em pedra, revestidas a reboco, arcos torais de pedra	Média

Elemento	Material Existente	Degradação
Caixilharia	Madeira, ferro	Média
Vãos	Arcos de volta perfeita, moldura em cantaria de pedra (2 total e parcialmente entaipados) Frontão no vão principal de entrada em pedra	Média
Elementos fabris	Parede de betão, estrutura de madeira e quadro elétrico	Média

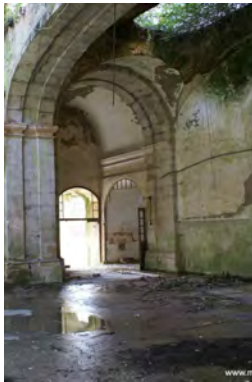
Fotografia 1

Elemento	Material Existente	Degradação
Pavimento	Pedra	s/ informação
Parede	Alvenaria de pedra, reboco de areia e cal	s/ informação
Teto	s/ informação	s/ informação

Elemento	Material Existente	Degradação
Caixilharia	Madeira, ferro	Média

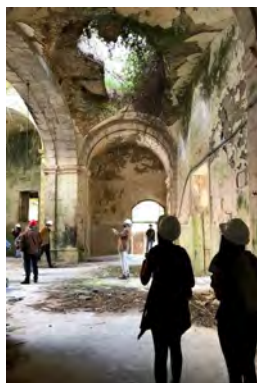
Fotografia 1

Elemento	Material Existente	Degradação
Pavimento	Pedra, revestimento em betão	Média
Parede	Alvenaria de pedra, reboco de areia e cal, superfície pintada a branco, lambrim pintado a cinzento	Média
Pilastras	Pilastras colossais em pedra, cornija em pedra	Média
Teto	Abóbada central de aresta revestida a reboco Abóbadas laterais de canhão em tijolo, revestidas a reboco	Em ruína Média

Elemento	Material Existente	Degradação
Caixilharia	Madeira, ferro	Média
Vãos	Capelas laterais: arcos de volta perfeita, moldura em cantaria de pedra	Média

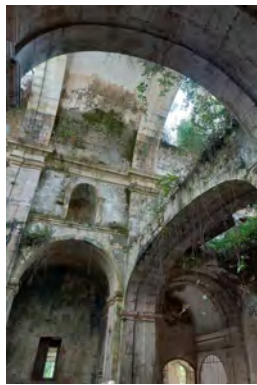
Fotografia 1

Elemento	Material Existente	Degradação
Pavimento	Pedra, revestimento em betão, vegetação	Média
Parede	Alvenaria de pedra, reboco de areia e cal, superfície pintada a branco, lambrim pintado a cinzento	Elevada
Pilastras	Pilastras colossais em pedra, cornija em pedra	Média
Teto	Abóbadas laterais de canhão em tijolo revestidas a reboco, arcos torais de pedra Cobertura de duas águas em telha cerâmica com estrutura de madeira	Média Em ruína

Elemento	Material Existente	Degradação
Caixilharia	Madeira	Elevada
Vãos	Capelas laterais: arcos de volta perfeita, moldura em cantaria de pedra Galeria: arcos de volta perfeita entaipados, moldura em cantaria de pedra	Média
Elementos fabris	Elementos da antiga fábrica em ferro (encastrados nas paredes)	Elevada

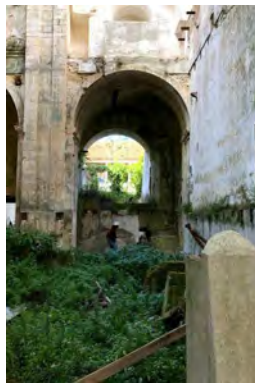
Fotografia 1

Elemento	Material Existente	Degradação
Pavimento	Pedra, revestimento em betão, vegetação	Elevada
Parede	Alvenaria de pedra, reboco de areia e cal, betão (antiga fábrica), superfície pintada a branco	Elevada
Pilastras	Pilastras colossais em pedra, cornija em pedra	Média
Teto	Abóbadas de canhão em tijolo revestidas a reboco, arcos torais de pedra Cobertura de duas águas em telha cerâmica com estrutura de madeira	Média Em ruína

Elemento	Material Existente	Degradação
Caixilharia	Ferro	Média
Vãos	Capelas laterais: arcos de volta perfeita, moldura em cantaria de pedra (Ala esquerda: entaipado) Galeria: arco de volta perfeita, moldura em cantaria de pedra (esquerda: entaipado e s/ moldura)	Média
Elementos fabris	Elementos em madeira e ferro (encastrados na parede), em betão no pavimento e na galeria	Elevada

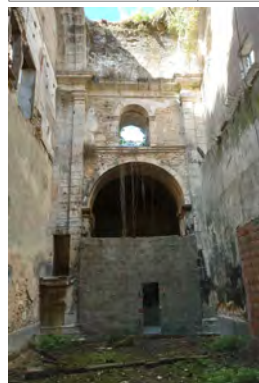
Fotografia 1

Elemento	Material Existente	Degradação
Pavimento	Pedra, revestimento em betão, vegetação	Elevada
Parede	Alvenaria de pedra, reboco de areia e cal, betão (antiga fábrica), superfície pintada a branco	Elevada
Pilastras	Pilastras colossais em pedra com púlpitos, cornija em pedra	Média
Teto	Abóbadas de canhão em tijolo revestidas a reboco, arcos torais de pedra Cobertura de duas águas em telha cerâmica com estrutura de madeira	Média Em ruína

Elemento	Material Existente	Degradação
Caixilharia	Ferro	Média
Vãos	Capelas laterais: arcos de volta perfeita, moldura em cantaria de pedra (esquerda: entaipado) Galeria: arco de volta perfeita, moldura em cantaria de pedra (direita: entaipado) Vãos da fachada este entaipados	Média
Elementos fabris	Elementos em madeira e ferro (encastrados na parede), meia parede de alvenaria de tijolo	Elevada

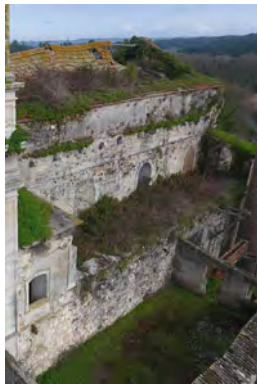
Fotografia 1

Elemento	Material Existente	Degradação
Pavimento	Pedra, incluindo as escadas, vegetação	Média
Parede	Alvenaria de pedra, reboco de areia e cal, superfície pintada a branco	Elevada
Cobertura	Betão	Média

Elemento	Material Existente	Degradação
Vãos	Moldura em cantaria de pedra, vãos entaipados com tijolo burro e alvenaria de pedra.	Média

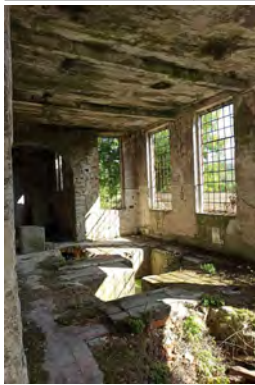
Fotografia 1

Elemento	Material Existente	Degradação
Pavimento	Pedra, revestimento em azulejo, vegetação	Elevada
Parede	Alvenaria de tijolo, reboco de areia e cal, superfície pintada a branco, lambrim de azulejo branco	Elevada
Teto	Betão	Elevada

Elemento	Material Existente	Degradação
Caixilharia	Ferro	Média
Vãos	Portão de ferro, vão entaipado com tijolo de cimento	Média
Elementos fabris	Fosso	Média

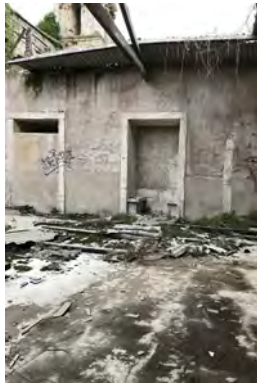
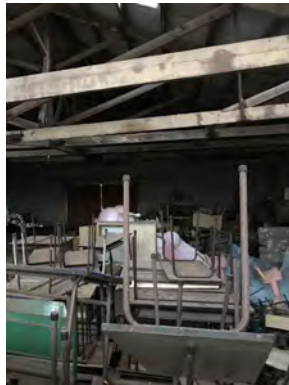
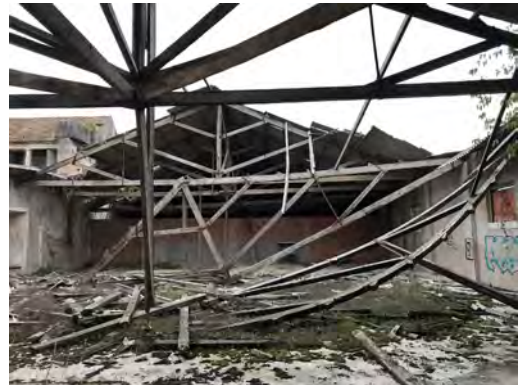
Elemento	Material Existente	Degradação
Pavimento	Betão	Elevada
Parede	Alvenaria de tijolo rebocado	Média
Cobertura	Chapa metálica ondulada apoiada em asnas de madeira	Em Ruína

Elemento	Material Existente	Degradação
Caixilharia	Ferro	Média
Vãos	Portão de ferro e vãos do edifício pré-existente entaipados com tijolo perfurado rebocado	Média

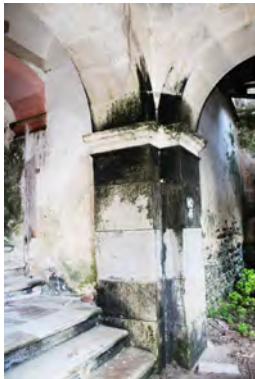
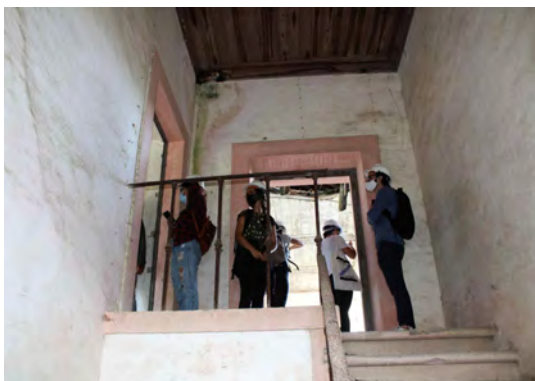
Elemento	Material Existente	Degradação
Pavimento	Pedra, incluindo as escadas	Média
Parede	Alvenaria de pedra, reboco de areia e cal, superfície pintada a branco	Média
Teto	Madeira ripada	Média

Elemento	Material Existente	Degradação
Caixilharia	Ferro	Média
Vãos	Moldura em cantaria de pedra, pintado a rosa. Vão exterior entaipado	Elevada
Guarda	Ferro forjado	Média

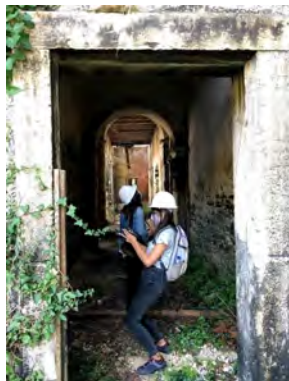
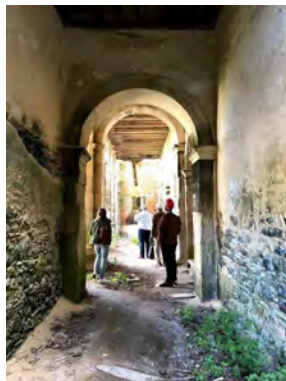
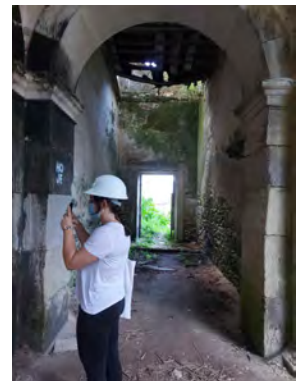
Elemento	Material Existente	Degradação
Pavimento	Betonilha, vegetação, areia e terra	Elevada
Parede	Alvenaria de pedra, reboco de areia e cal, superfície pintada a branco	Elevada
Teto	Madeira	Em ruína

Elemento	Material Existente	Degradação
Caixilharia	Ferro	Elevada
Vãos	Moldura em cantaria de pedra	Elevada

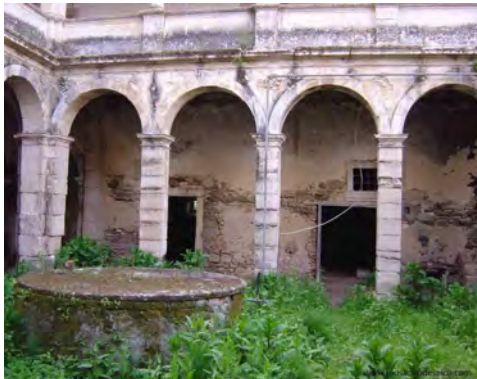
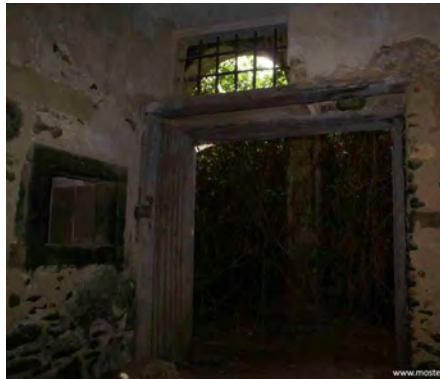
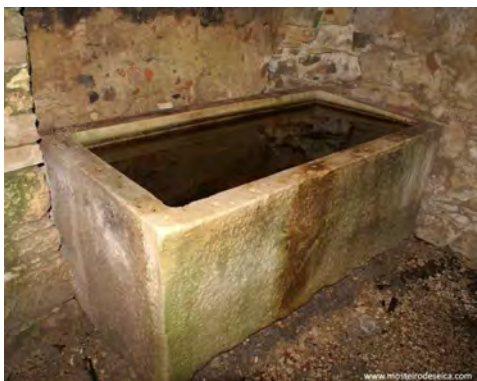
Elemento	Material Existente	Degradação
Pavimento	Betonilha, vegetação, areia e terra	Elevada
Parede	Alvenaria de pedra reboco de areia e cal	Elevada
Teto	s/ informação	s/ informação

Elemento	Material Existente	Degradação
Caixilharia	Madeira	Elevada
Vãos	Moldura em cantaria de pedra	Média

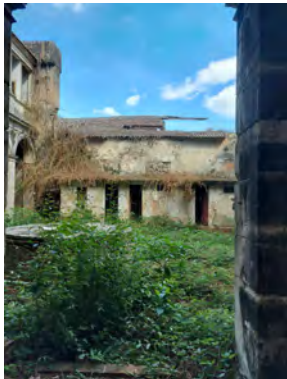
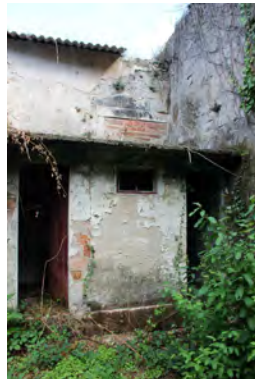
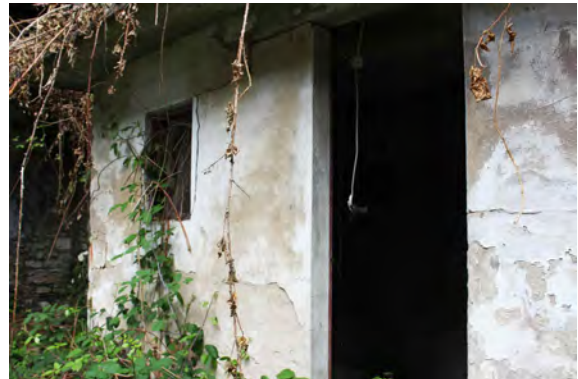
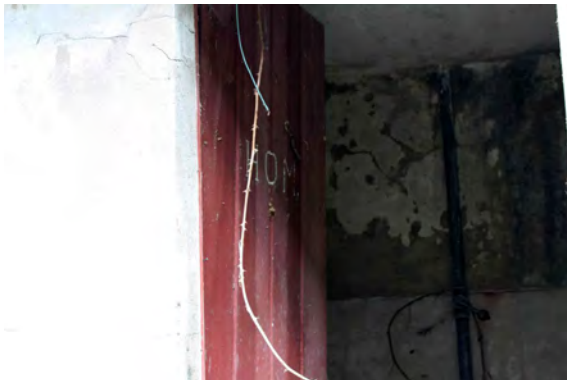
Elemento	Material Existente	Degradação
Pavimento	Betonilha, vegetação	Elevada
Parede	Alvenaria de tijolo reboco de areia e cal, superfície pintada de branco	Elevada
Teto	Betão	Elevada

Elemento	Material Existente	Degradação
Caixilharia	Madeira	Média

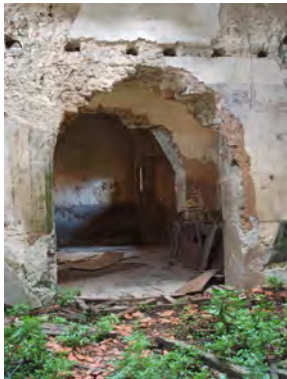
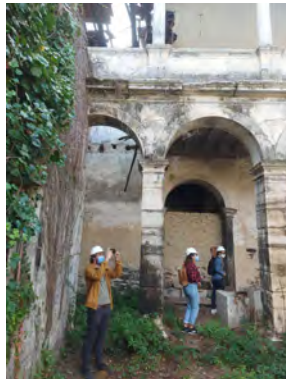
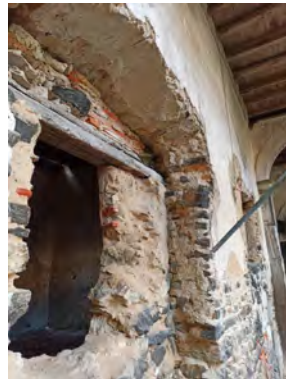
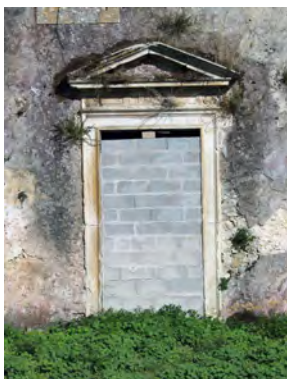
Elemento	Material Existente	Degradação
Pavimento	Betonilha	Elevada
Parede	Alvenaria de pedra (exterior e interior), alvenaria de tijolo, reboco de areia e cal, superfície pinta de branco, lambrim pintado de cinzento, argamassa de argila a cobrir fissuras	Elevada
Teto	Vigas de madeira	Elevada

Elemento	Material Existente	Degradação
Caixilharia	Madeira	Média
Vãos	Porta exterior: moldura em cantaria de pedra e frontão (entaipado) Porta claustro: arco em cantaria de pedra (entaipado)	Elevada Média

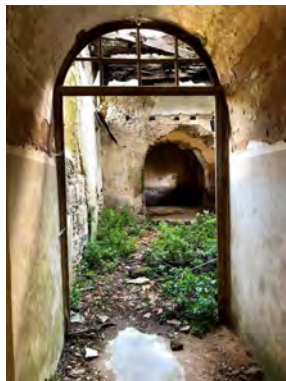
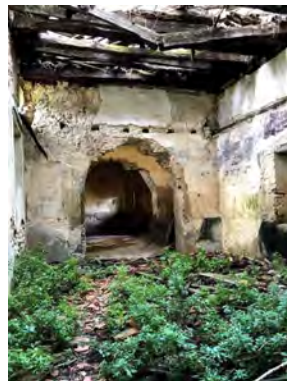
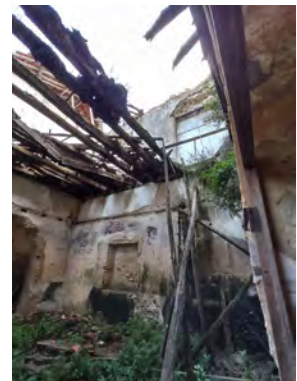
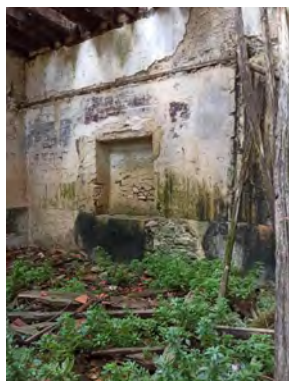
Elemento	Material Existente	Degradação
Pavimento	Terra, vegetação	Elevada
Parede	Alvenaria de pedra, alvenaria de tijolo (paredes da fábrica), reboco de areia e cal, superfície pinta de branco, lambrim pintado de cinzento argamassa de argila a cobrir fissuras	Elevada
Teto	Vigas de madeira	Em ruína

Elemento	Material Existente	Degradação
Caixilharia	Ferro	Média

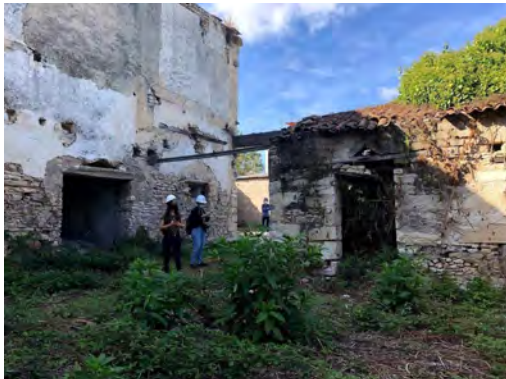
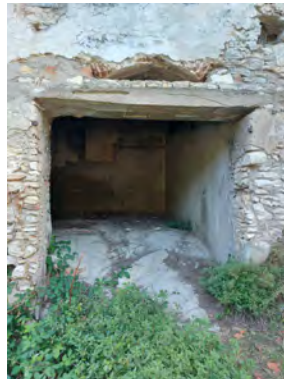
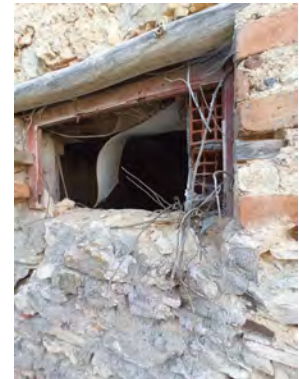
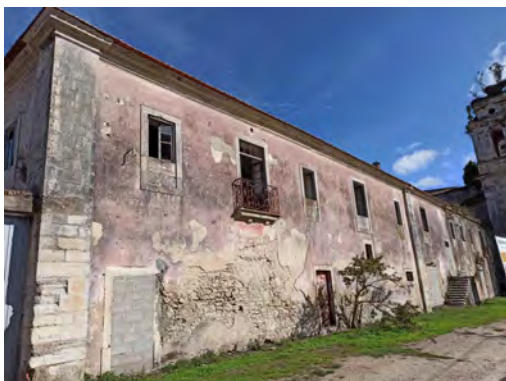
Elemento	Material Existente	Degradação
Pavimento	Betonilha	Elevada
Parede	Alvenaria de pedra, reboco de areia e cal, superfície pintada a branco, betão	Elevada
Teto	Vigas de Madeira	Média

Elemento	Material Existente	Degradação
Caixilharia	Madeira	Média
Vãos	Fachada principal: Moldura em cantaria de pedra e vãos entaipados Fachada interior: Janela com caixilho de madeira e tijolo, padieira em betão	Elevada

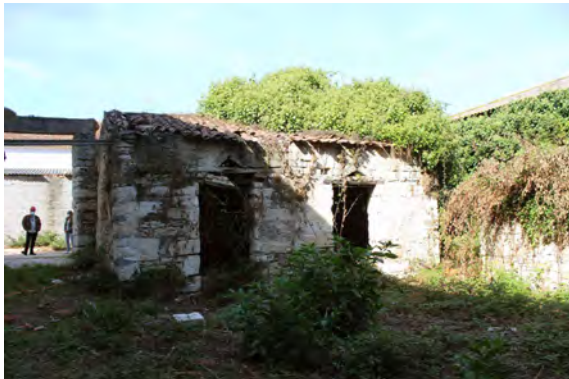
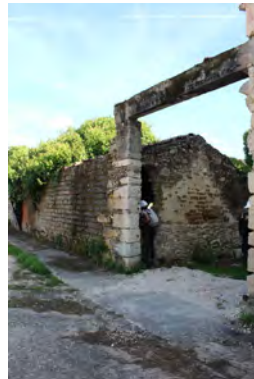
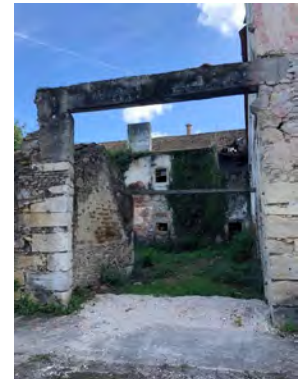
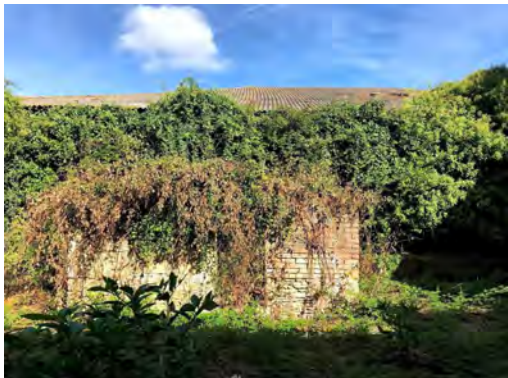
Elemento	Material Existente	Degradação
Pavimento	s/informação	s/informação
Parede	Alvenaria de pedra	Elevada
Teto	Telha cerâmica	Elevada

Elemento	Material Existente	Degradação
Vãos	Padieira em madeira	Elevada

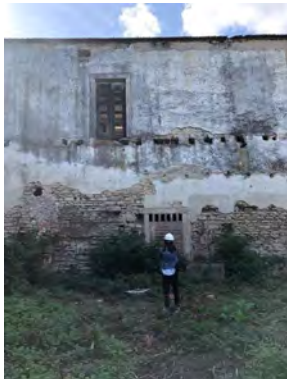
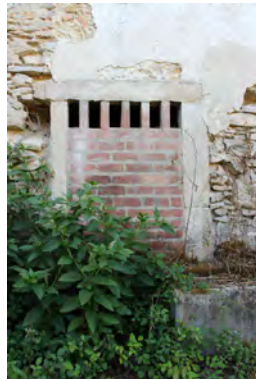
Elemento	Material Existente	Degradação
Pavimento	s/informação	s/informação
Parede	Alvenaria de pedra, reboco de areia e cal, superfície pinta de branco, lambrim cinzento	Elevada
Teto	Vigas de madeira	Média

Elemento	Material Existente	Degradação
Vãos	Fachada claustro: Vão entaipado com tijolo	Média
Escadas	Madeira	Média

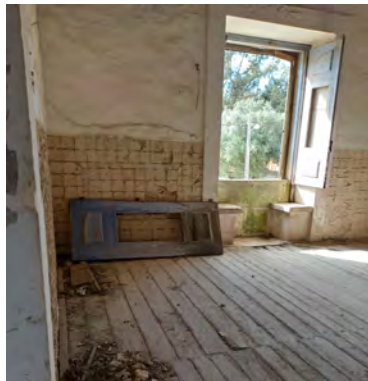
Fotografia 1

Elemento	Material Existente	Degradação
Pavimento	Madeira ripada	Média
Parede	Alvenaria de pedra, reboco de areia e cal, superfície pintada a branco, lambrim em azulejos, (azulejos em falta)	Média
Teto	Masseira	Média

Elemento	Material Existente	Degradação
Caixilharia	Madeira	Média
Vãos	Moldura em cantaria de pedra, tom branco. Conversadeiras em pedra	Média
	Portas: madeira	Média
	Portadas: madeira	Média

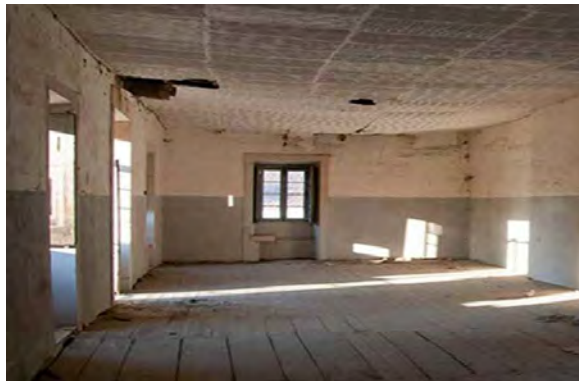
Fotografia 1

Elemento	Material Existente	Degradação
Pavimento	Madeira ripada	Média
Parede	Alvenaria de pedra, reboco de areia e cal, superfície pintada a branco, lambrim pintado a cinzento	Média
Teto	Vigas de madeira, estuque liso, superfície pintada a branco	Média

Elemento	Material Existente	Degradação
Caixilharia	Madeira	Média
Vãos	Moldura em cantaria de pedra, tom branco. Conversadeiras em pedra	Média
	Portas: madeira	Média
	Portadas: madeira	Média

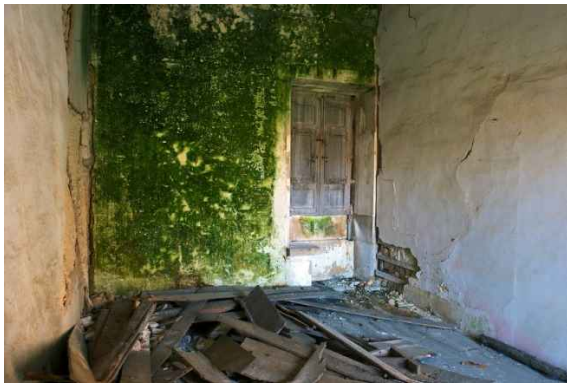
Fotografia 1

Elemento	Material Existente	Degradação
Pavimento	Madeira ripada	Elevada
Parede	Alvenaria de pedra, reboco de areia e cal, superfície pintada a branco.	Elevada
Teto	s/ informação	s/ informação

Elemento	Material Existente	Degradação
Caixilharia	Madeira	Média
Vãos	Moldura em cantaria de pedra, tom branco. Portadas: madeira	Elevada Média

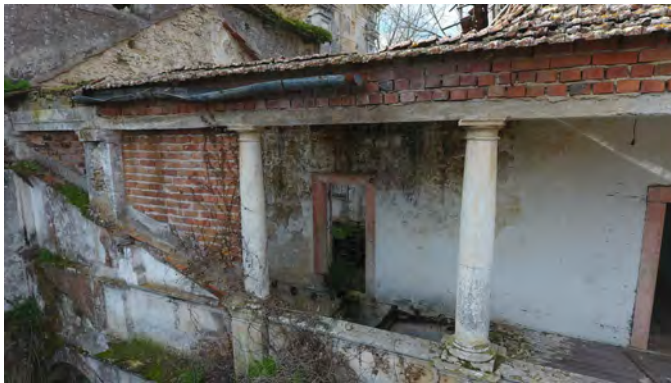
Fotografia 1

Elemento	Material Existente	Degradação
Pavimento	Madeira ripada	Em ruína
Parede	Alvenaria de pedra, reboco de areia e cal, superfície pintada a branco.	Elevada
Teto	Vigas de madeira	Em ruína

Elemento	Material Existente	Degradação
Caixilharia	Madeira	Elevada
Vãos	Moldura em cantaria de pedra, tom rosa. Portas: madeira	Elevada Elevada

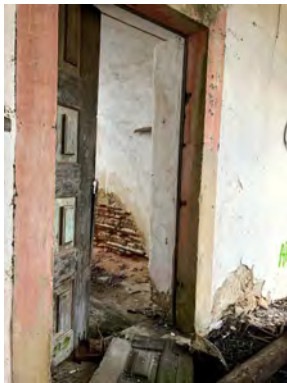
Fotografia 1

Elemento	Material Existente	Degradação
Pavimento	Madeira ripada	Elevada
Parede	Alvenaria, reboco de areia e cal, superfície pintada a branco.	Elevada
Teto	Vigas de madeira	Em ruína

Elemento	Material Existente	Degradação
Caixilharia	Madeira	Média
Vãos	Moldura em cantaria de pedra, tom rosa. Portas: madeira	Média Elevada

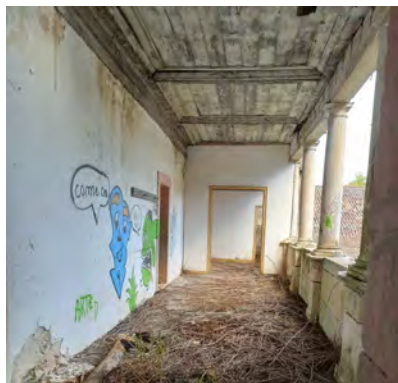
Fotografia 1

Elemento	Material Existente	Degradação
Pavimento	Madeira ripada	Elevada
Parede	Alvenaria de pedra, reboco de areia e cal, superfície pintada a branco, chaminé.	Elevada
Teto	Ripas de madeira	Em ruína

Elemento	Material Existente	Degradação
Caixilharia	Madeira	Elevada
Vãos	Moldura em cantaria de pedra, tom branco. Conversadeiras em pedra. Portas: madeira Portadas: madeira	Elevada Elevada Elevada

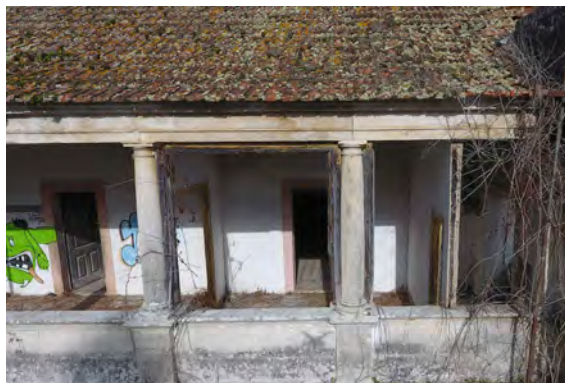
Fotografia 1

Elemento	Material Existente	Degradação
Pavimento	Madeira ripada	Elevada
Parede	Alvenaria de pedra, reboco de areia e cal, superfície pintada a branco.	Elevada
Teto	Ripas de madeira	Elevada

Elemento	Material Existente	Degradação
Caixilharia	Madeira	Média
Vãos	Moldura em cantaria de pedra, tom branco. Conversadeiras em pedra. Portas: madeira	Elevada Elevada

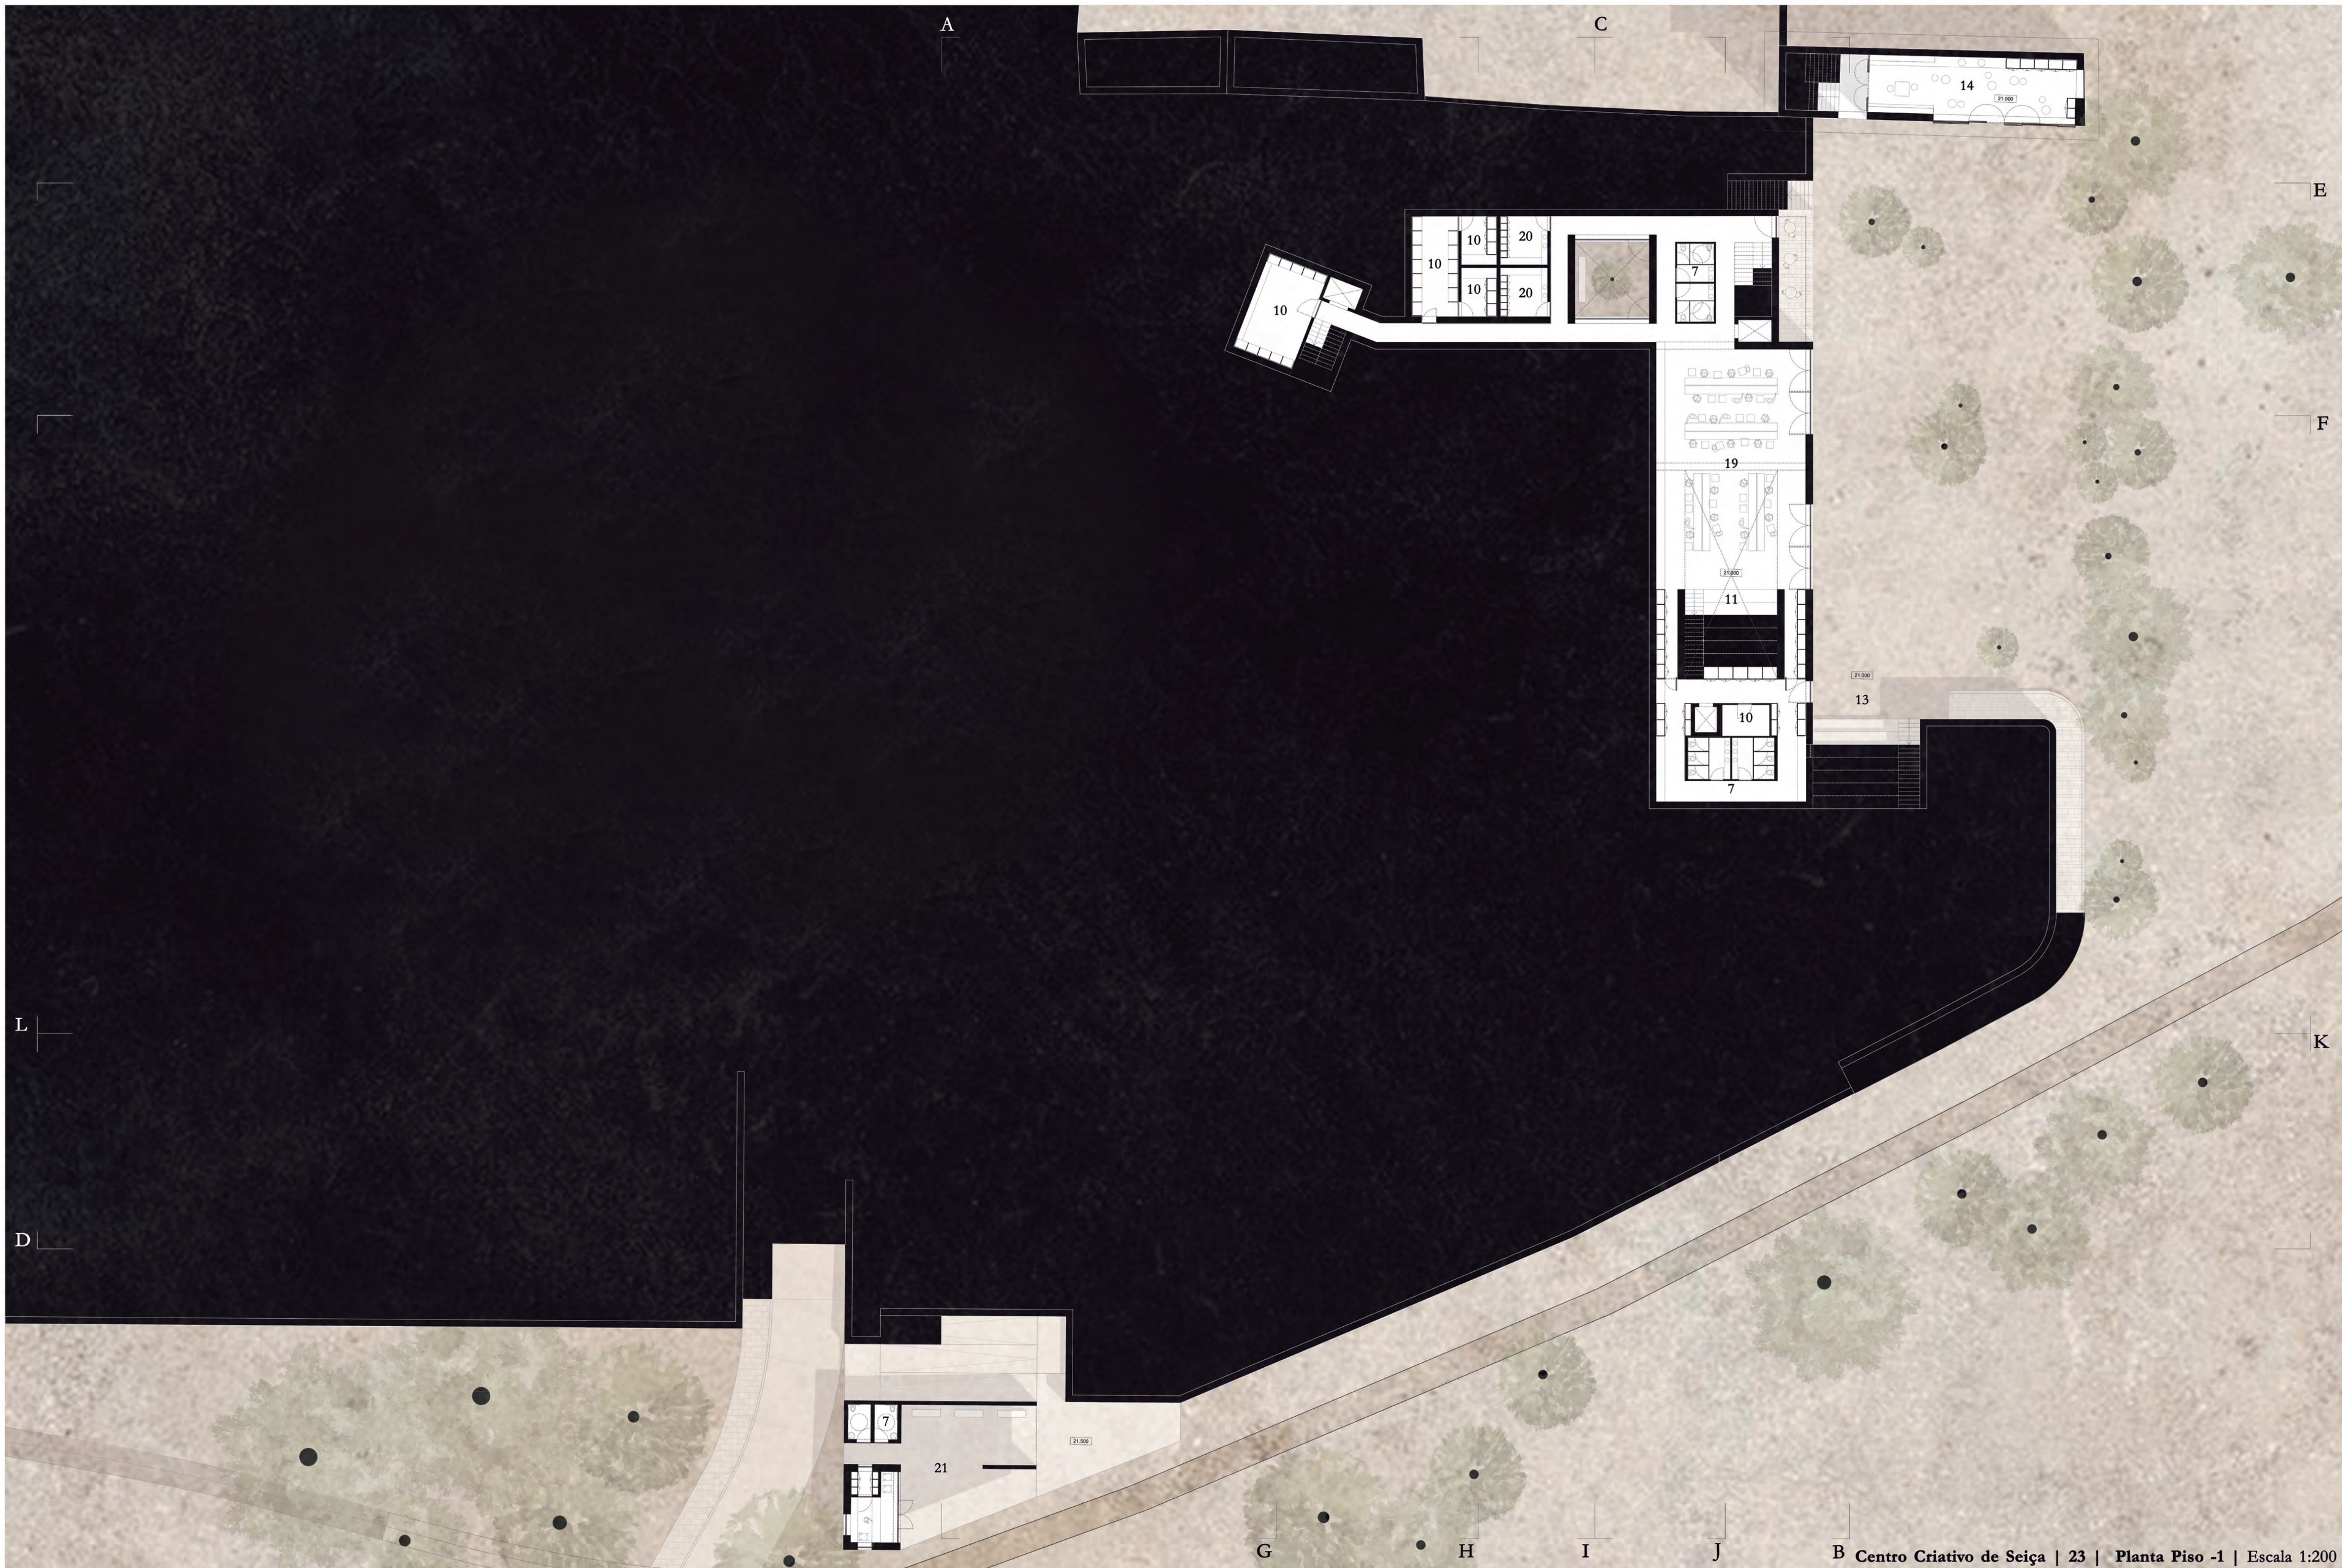
B Centro Criativo de Seiça | 23 | Planta Piso -1 | Escala 1:200

- 1 - Entrada | 2 - Recepção | 3 - Loja Centro Criativo | 4 - Creative Hub/Co-working | 5 - Folie | 6 - Sala de convívio | 7 - I.S. | 8 - Espaços Expositivos | 9 - Cafeteria | 10 - Arrumos | 11 - Auditório | 12 - Memória
- Capela-Mor | 13 - Auditório | 14 - Atelier de cerâmica | 15 - Folies | 16 - Cozinha Comunitária | 17 - Salão Polivalente | 18 - Residências Criativas | 19 - Workshops | 20 - Balneários | 21 - Apeadeiro | 22 - Showroom
- 23 - Sala de reuniões | 24 - Gabinetes | 25 - Sala abacial | 26 - Recepção | 27 - Biblioteca | 28 - Administração | 29 - Arquivo | 30 - Depósito de material | 31 - Oficina de carpintaria | 32 - Oficina de metalurgia
