A RESILIÊNCIA DO PATRIMÓNIO

UM CENTRO CRIATIVO NO MOSTEIRO DE SANTA MARIA DE SEIÇA

Dissertação no âmbito do Mestrado Integrado em Arquitetura,
orientada pelo Professor Doutor Victor Manuel Mestre de Oliveira
e apresentada ao Departamento de Arquitetura
da Faculdade de Ciências e Tecnologia da Universidade de Coimbra.

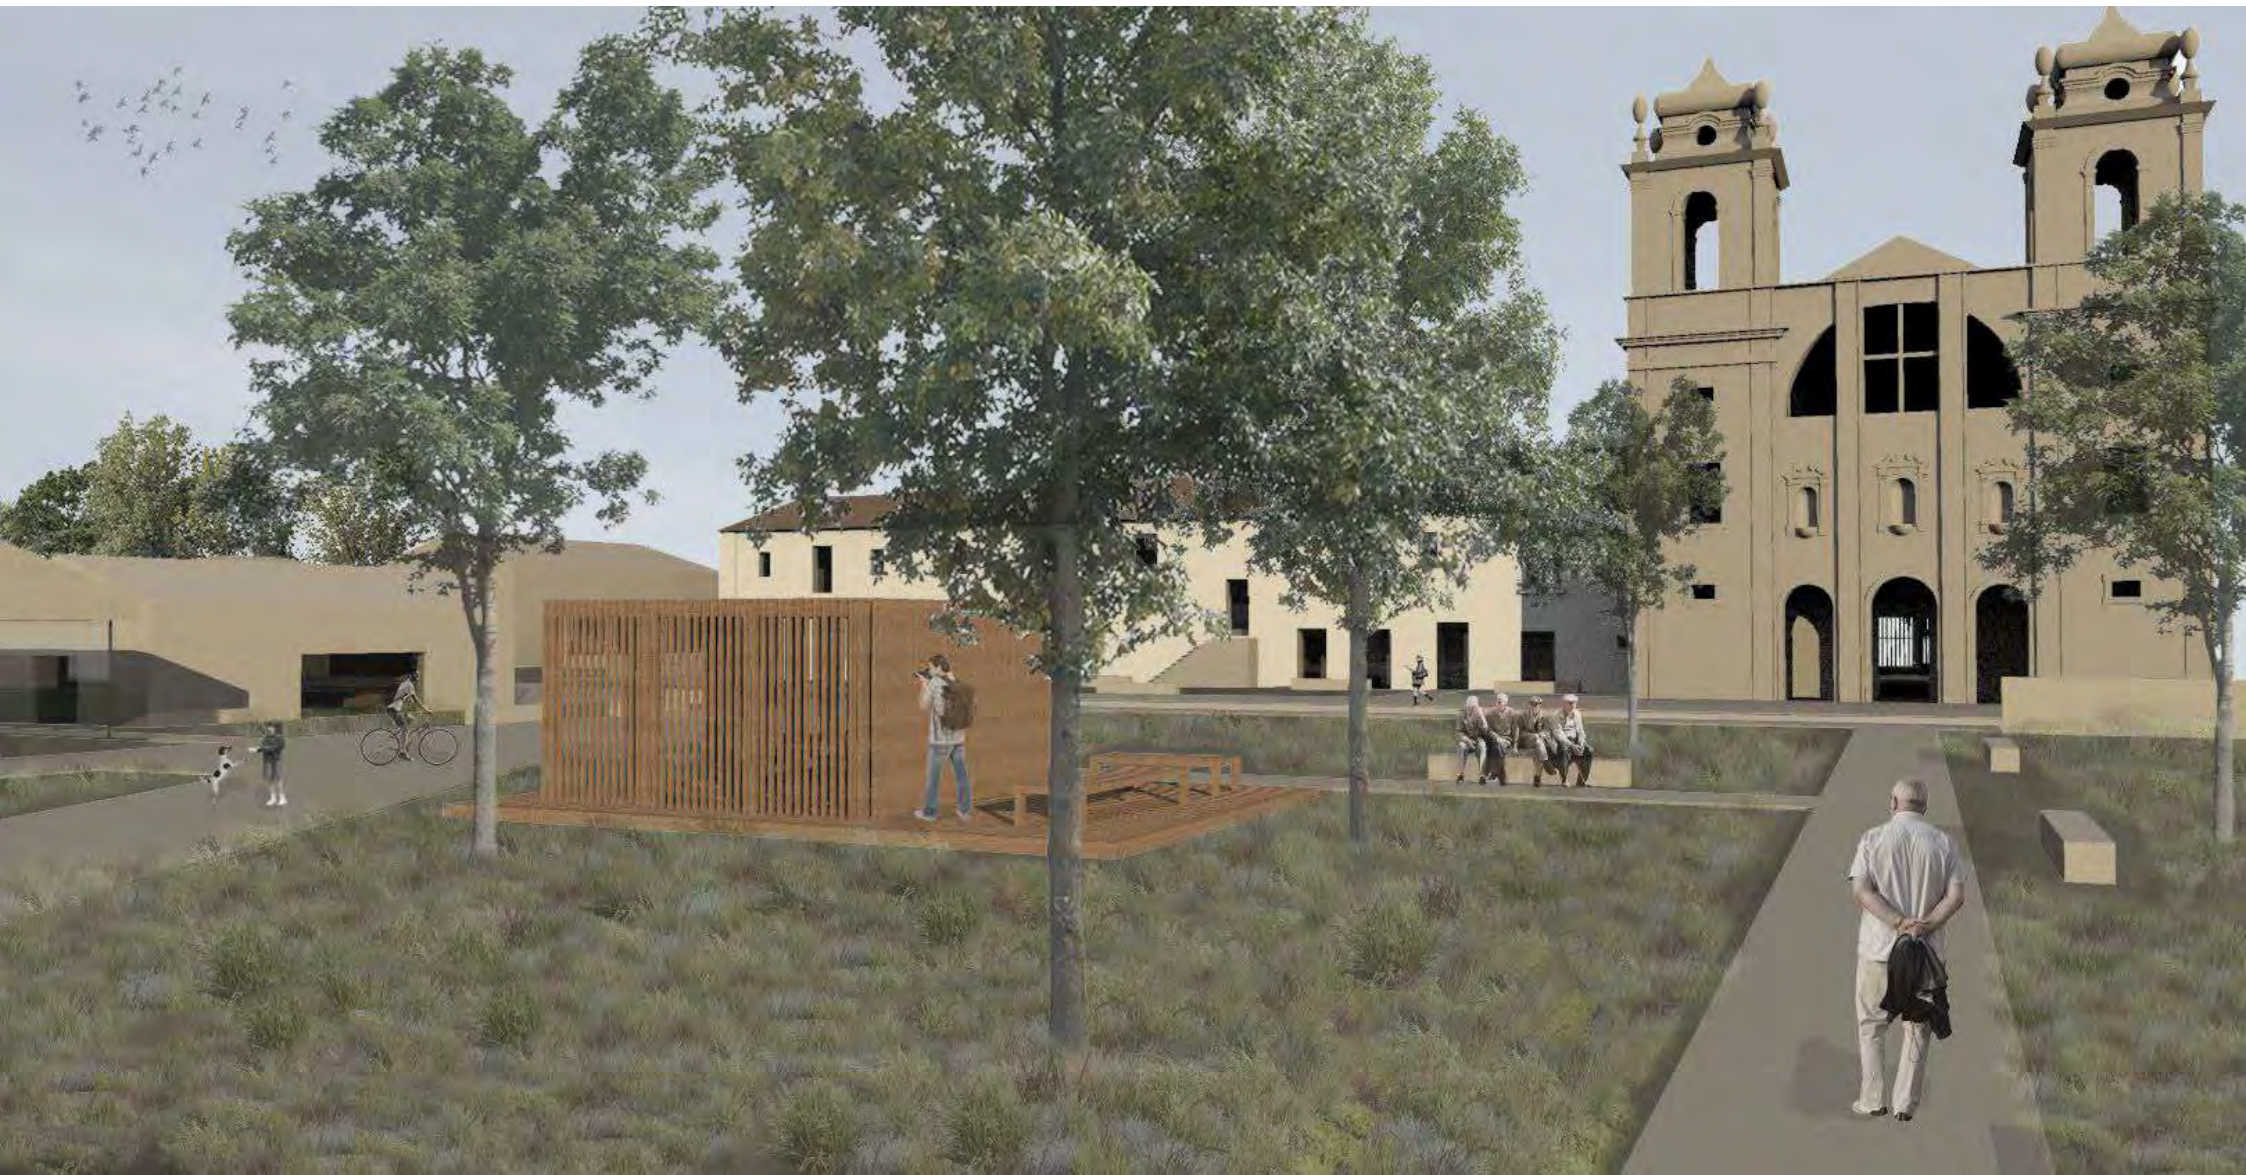
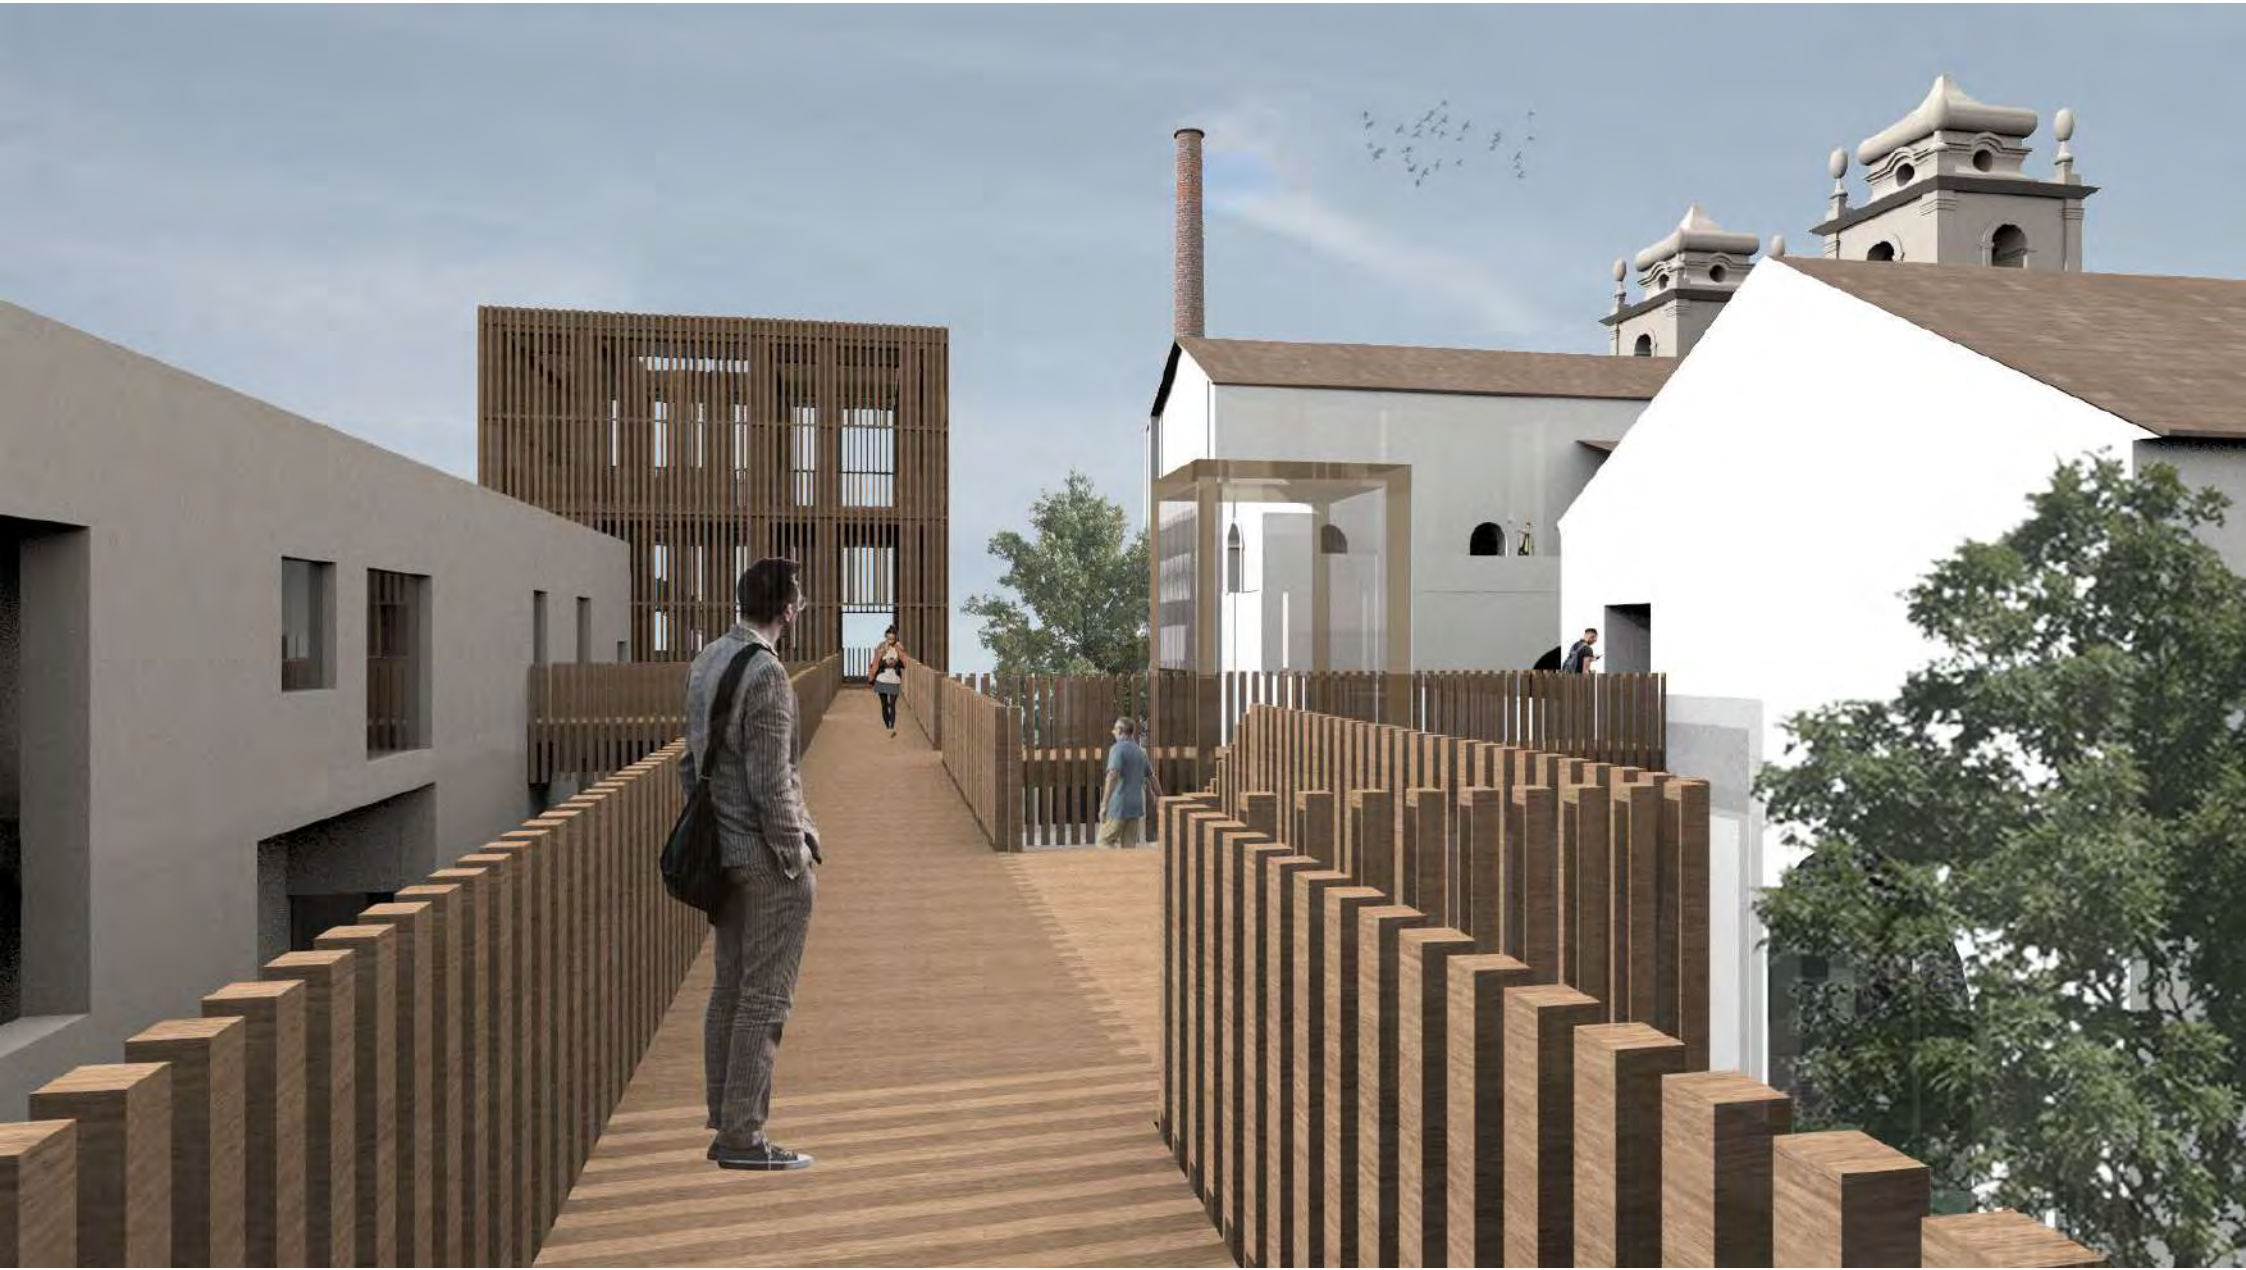
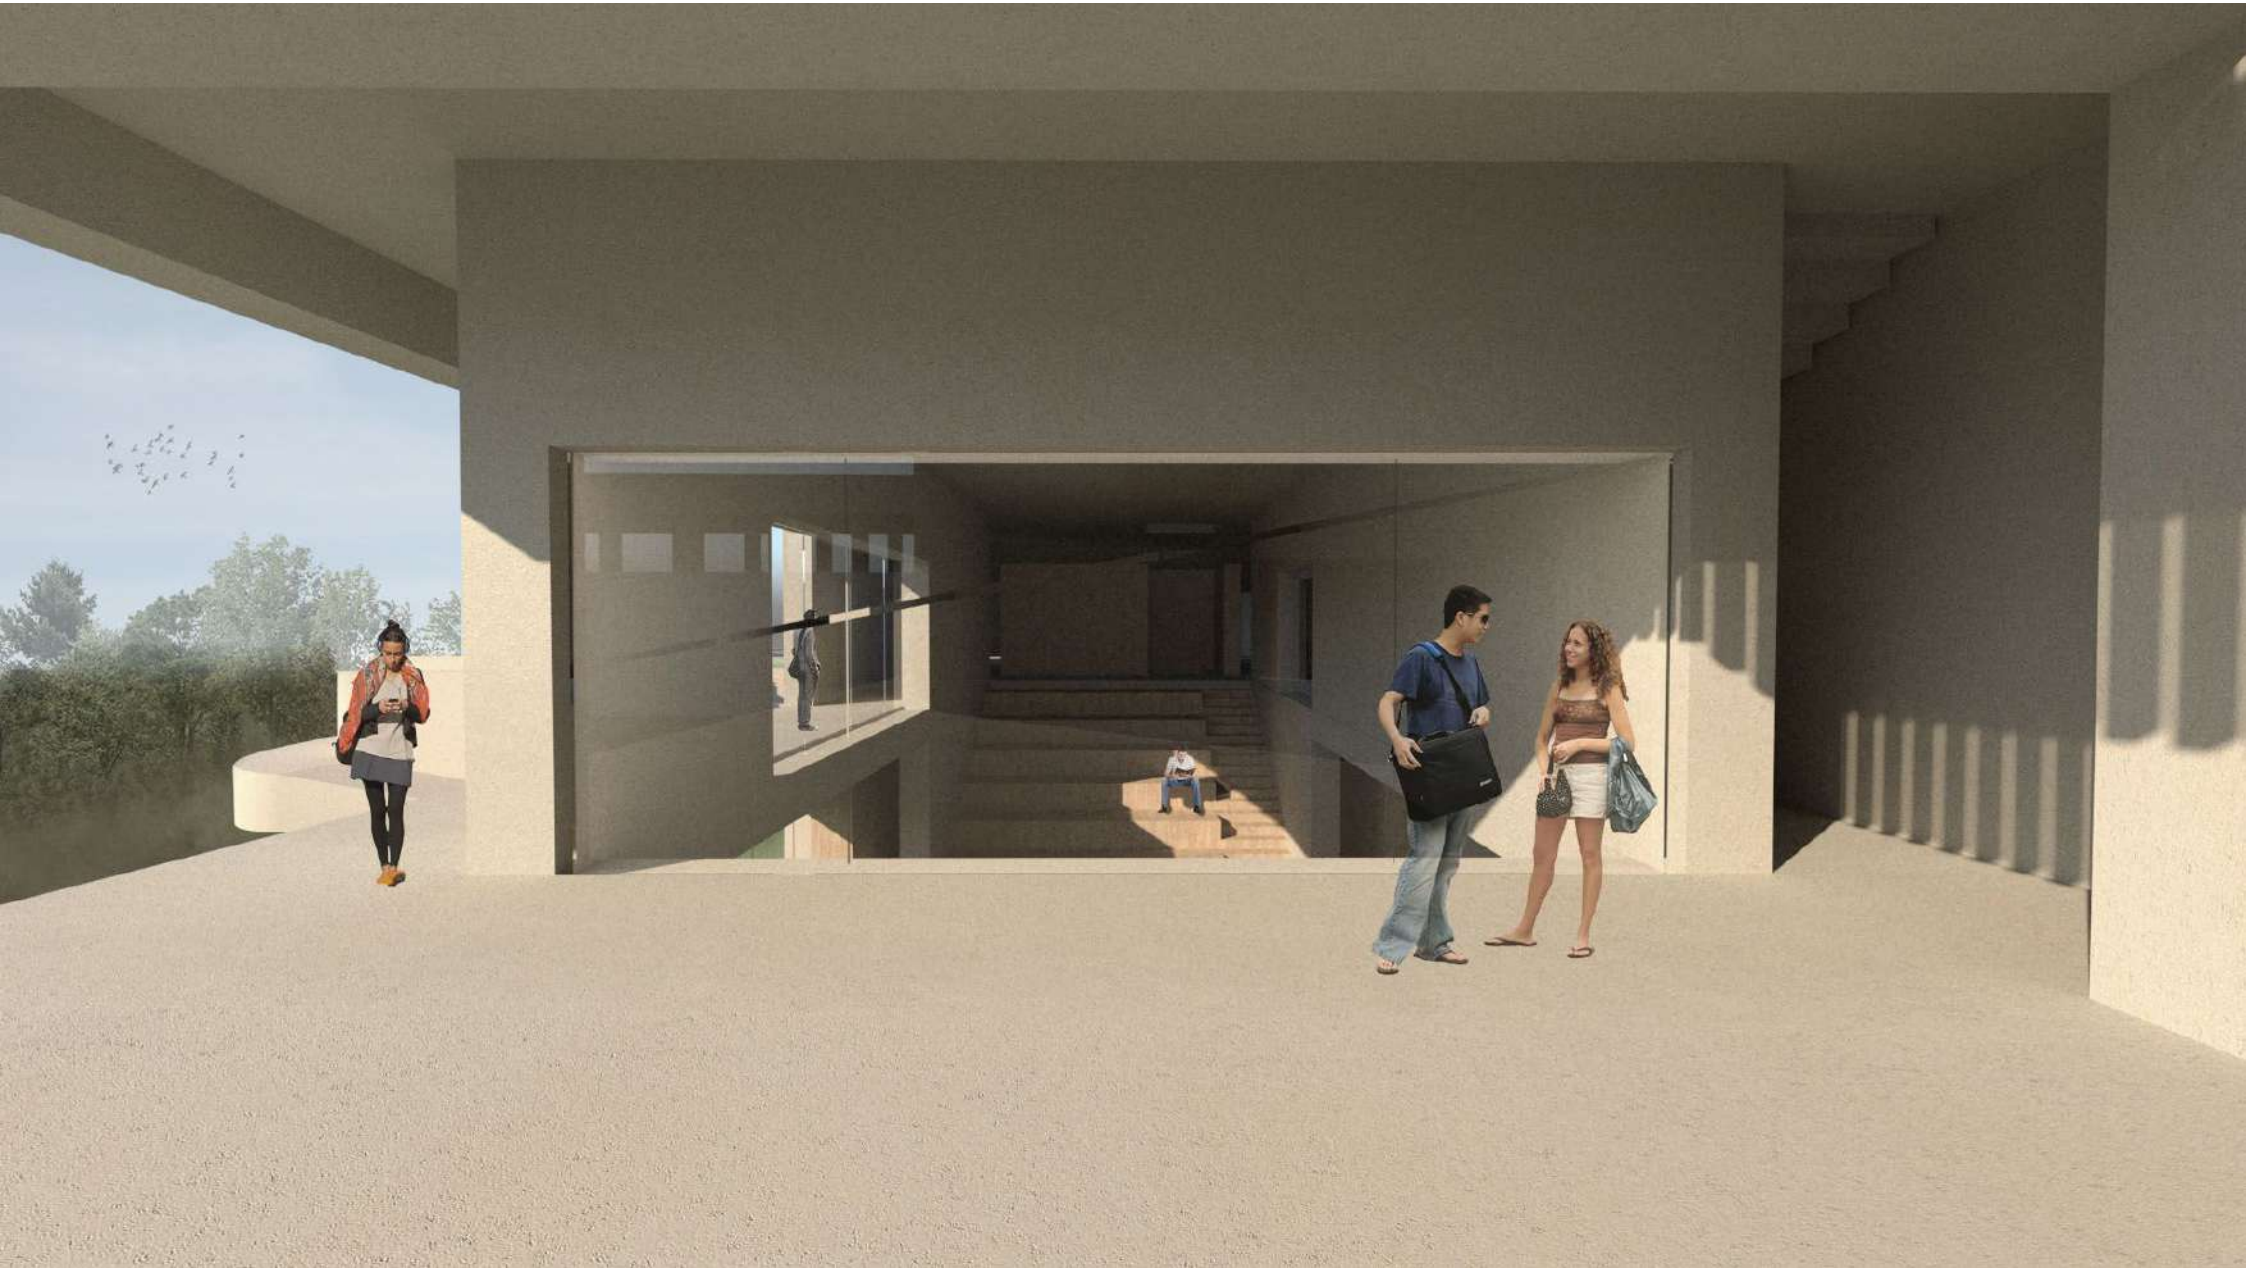
1 - Terra compactada 200mm | 2 - Alvenaria de pedra | 3 - Tela impermeabilizante 3mm | 4 - Manta geotêxtil | 5 - Dreno Ø125mm | 6 - Enrocamento 200mm
 7 - Brickslot | 8 - Soleira em pedra calcária | 9 - Lajetas de pedra calcária 50mm | 10 - Camada de regularização 50mm | 11 - Aglomerado de cortiça expandida 80mm
 12 - Massame armado com malhasol 100mm | 13 - Sistema de piso radiante | 14 - Barrote 50x50mm | 15 - Soalho de madeira de carvalho 20mm
 16 - Caixilharia de latão, Secco Sistemi | 17 - Cantaria em pedra calcária | 18 - Parede em alvenaria de pedra | 19 - Reboco de cal hidráulica 30mm | 20 - Pannel de gesso cartonado 13mm | 21 - Lã de rocha 40mm | 22 - Viga de madeira 180x100mm | 23 - Estribo 4mm | 24 - Linha 200x200mm | 25 - Escora 200x200mm
 26 - Pendural 200x200mm | 27 - Telha cerâmica marselha | 28 - Caibro 30x50mm | 29 - Ripa 30x50mm | 30 - Contrafeito 10x10mm | 31 - Calceira metálica 3mm

32 - Betonilha de enchimento | 33 - Pingadeira 30mm | 34 - Frechal 200x200mm | 35 - Perna 200x200mm | 36 - Cumieira 200x200mm | 37 - Contraplacado folheado de madeira de carvalho 20mm | 38 - Barrotes de nivelamento | 39 - Betão de limpeza 100mm | 40 - Sapata de betão armado | 41 - Tout-venant 200mm | 42 - Betão de limpeza 70mm | 43 - Lintel de fundação | 44 - Tubular metálico com isolamento térmico | 45 - Betão de revestimento, pigmentado na cor creme 150mm | 46 - Betão estrutural, pigmentado na cor creme 250mm | 47 - Laje de betão 200mm | 48 - Camada de regularização 30mm | 49 - Betonilha afagada, pigmentada na cor creme 50mm | 50 - Aglomerado de cortiça expandida 50mm | 51 - Lajetas de pedra calcária 30mm | 52 - Sistema de fixação da pedra | 53 - Remate em rufo de zinco | 54 - Cantoneira de remate de latão 3mm | 55 - Camada de brita 50mm | 56 - Enrocamento 100mm | 57 - Tout-venant 100mm
