## 1. Identificação e Justificação do Tema

### 3.3. A Instalação do Arquivo Distrital de Viseu na antiga Cadeia da Vila

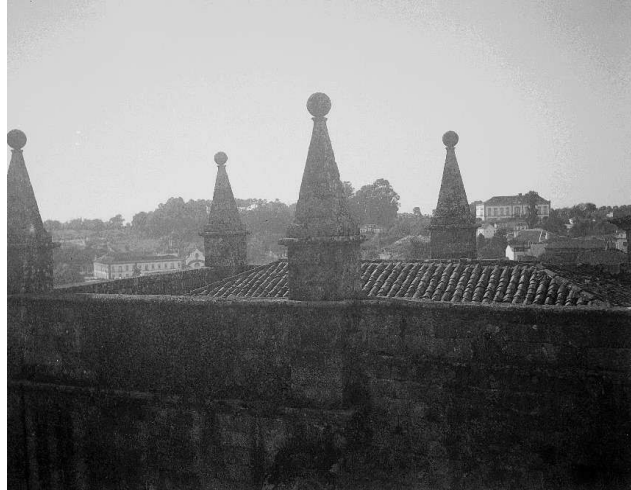
Fig. 2 – Telhado da capela-mor antes do restauro. DGEMN

O estado de conservação apresentado pelos telhados era ruinoso, com evidente prejuízo para o edifício, pois as águas das chuvas infiltraram-se nas abóbadas e estavam a danificar a pintura do tecto da capela-mor, a desarranjar o cadeiral e os painéis de talha que o coroavam: aliás toda a talha das capelas laterais de S. Pedro e Santa. Isabel encontrava-se em sério risco, sendo necessária a realização de um novo orçamento para satisfazer as obras necessárias à recuperação destes espaços<sup>111</sup>.

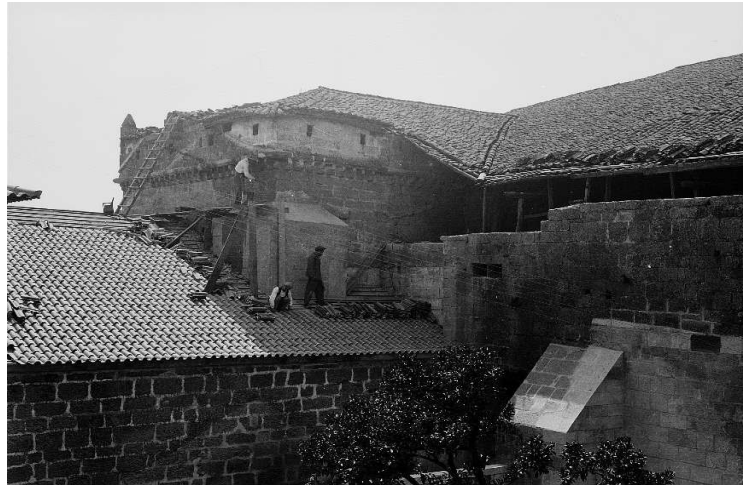
Fig. 10 – Restauração do braço norte do transepto, onde se encontravam os modilhões. DGEMN

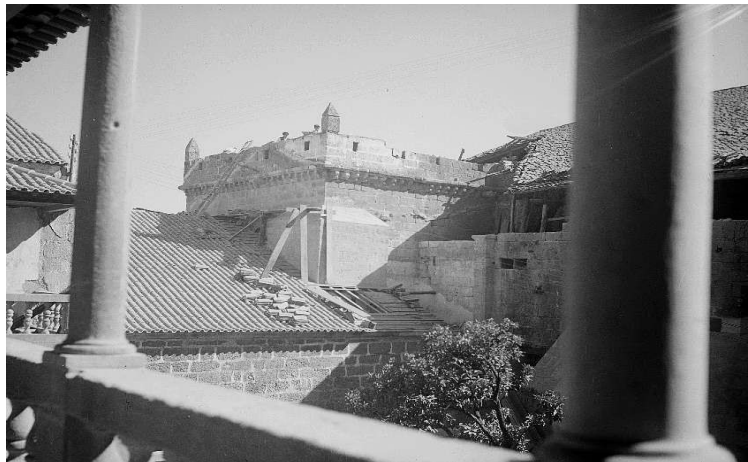
Fig. 11 – Momento de remoção do telhado para procederem à colocação das ameias. DGEMN

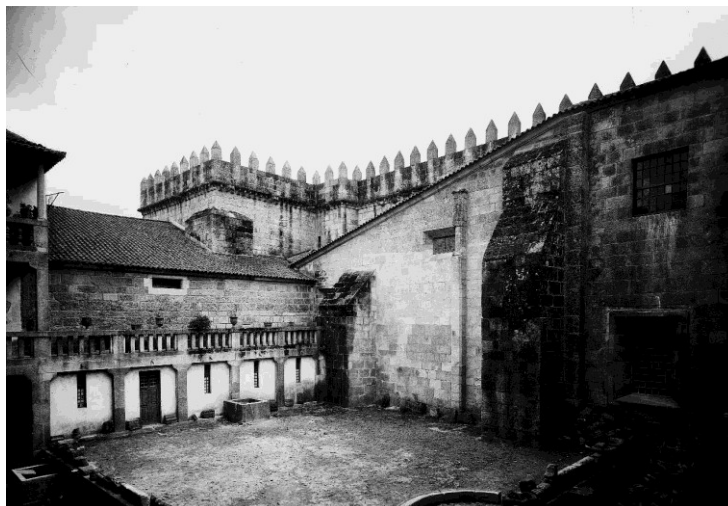
Fig. 12 – Estado do claustro do Museu de Grão Vasco e do braço norte do transepto após as obras de restauro. DGEMN

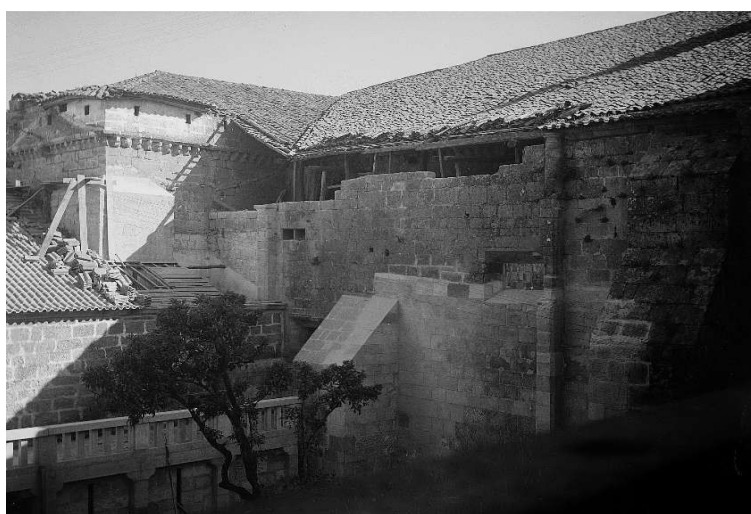
Fig. 14 – Restauro da caixa de escada Seiscentista que comunica com o coro alto. DGEMN

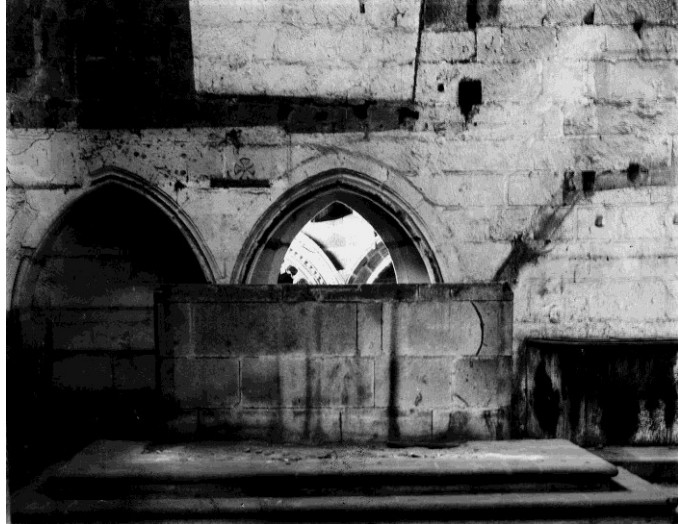
Fig. 19 – Arcos ogivais descobertos após a retirada da Capela do Espírito Santo. DGEMN

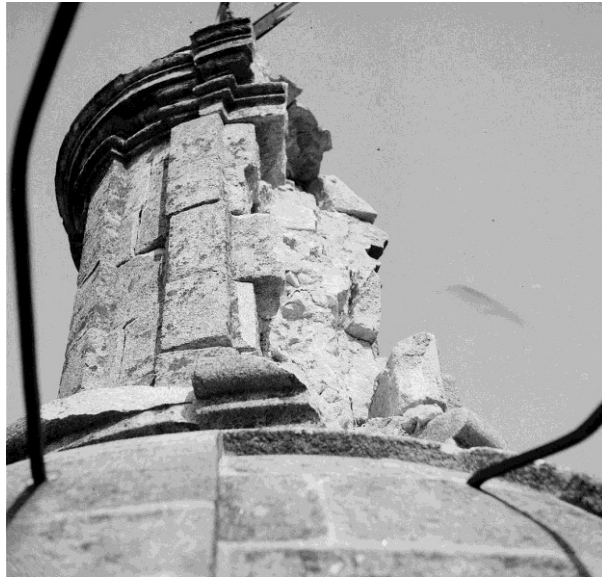
Fig. 22 – Foto das danificações provocadas pelo raio. DGEMN

A década de cinquenta começou com um novo desastre climatérico a abater-se sobre a catedral. Um raio atingiu a torre sul e na sequência da derrocada de parte do coruchéu, algumas das pedras danificaram o telhado e porta do claustro superior (fig.22)<sup>172</sup>.

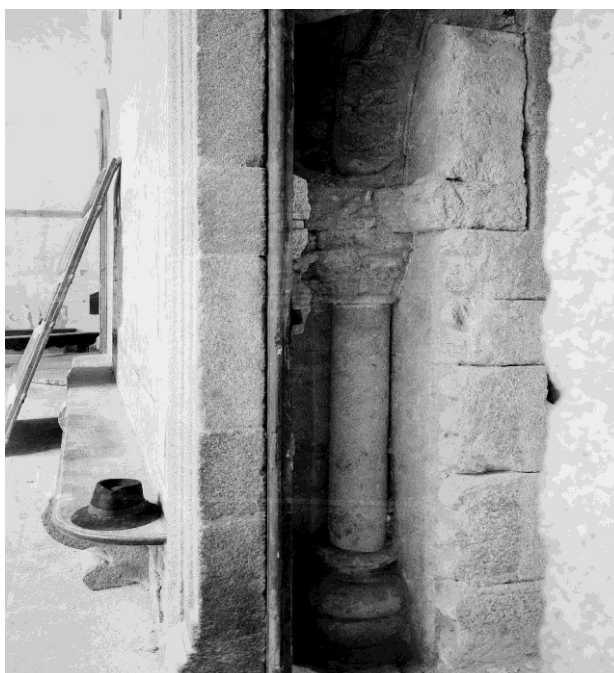
Fig. 24 – Pormenor do colunelo antes do restauro. DGEMN

As sondagens realizadas pela DGEMN no claustro correspondente à parede exterior da capela revelaram a existência de uma porta com características ogivais. Para os técnicos responsáveis pela sondagem, a confirmar-se a existência da porta o “restauro integral obrigaria a alterações profundas no claustro, porquanto o pavimento teria que ser rebaixado e retirado os azulejos que cobrem as paredes”<sup>173</sup>. No momento de decidir quais as medidas a tomar para efectuar o restauro da porta foi decidida a conservação à vista dos elementos arquitectónicos constituintes do portal, assim como dos colunelos recém descobertos, para proveito dos estudiosos. Mas a porta só seria reconstituída caso fosse provada a necessidade urgente de restauro, ou ainda, o facto de ser uma obra de tarefa fácil e bom remate. Já a tentativa de modificar o pavimento do claustro parecia inviável devido à desproporção causada entre os dois planos e pelo facto de se tornar uma obra dispendiosa para os cofres do Estado<sup>174</sup>.

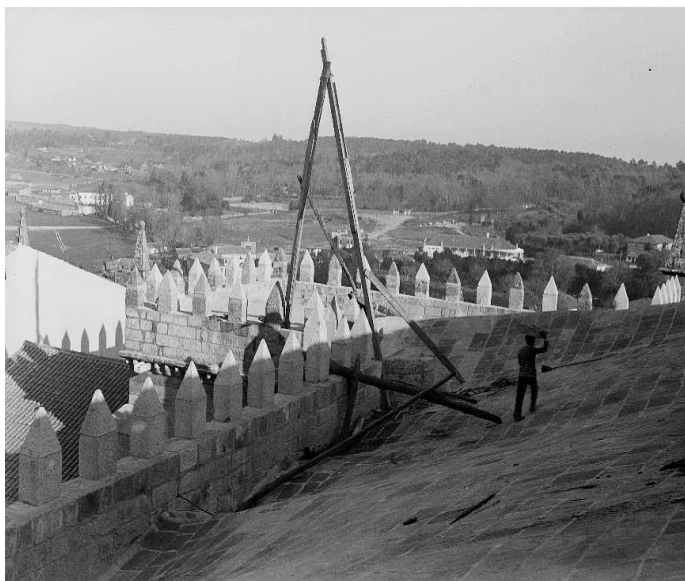
Fig. 31 - Corpo central e braço norte do transepto coroado de ameias. DGEMN

disso, foi uma primeira intromissão, por parte da Junta de Província quando pretenderam que a torre sudeste adquirisse uma feição mais primitiva com a imposição de ameias a coroar a torre, como foi efectuado no corpo da catedral (fig. 31).

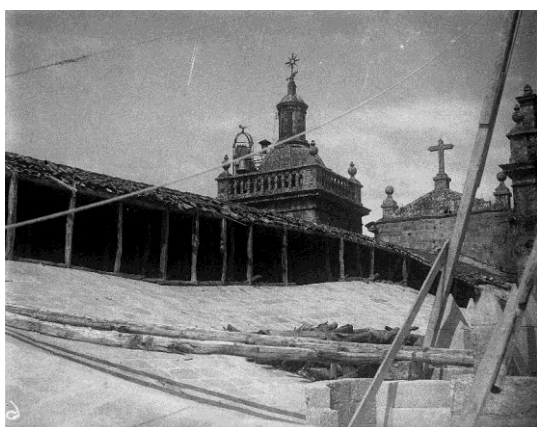
Fig. 3 – Aspecto da cobertura e a colocação das ameias no corpo central da Sé. DGEMN

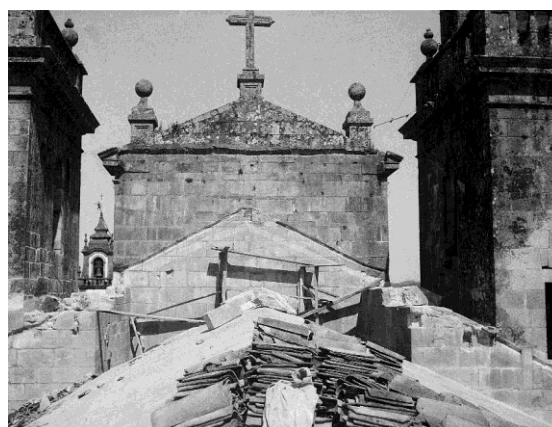
Fig. 4 – Cobertura da Sé após a remoção do telhado. DGEMN

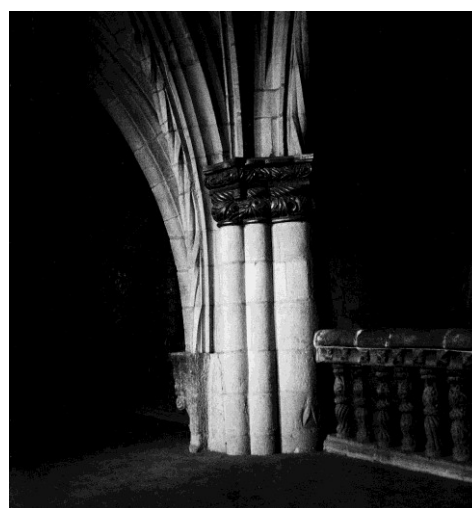
Fig. 20 – Reconstituição do capitel mutilado. DGEMN
