Cristina Maria Cordeiro de Carvalho Rodrigues

Risco de Inundação  
Área das Termas de S. Pedro do Sul  
(1960-2001)

Dissertação de Mestrado em Geografia Física,  
especialidade em Ambiente e Ordenamento do  
Território, apresentada à Faculdade de Letras da  
Universidade de Coimbra, sob a orientação do  
Professor Doutor Lúcio José Sobral da Cunha.

2009

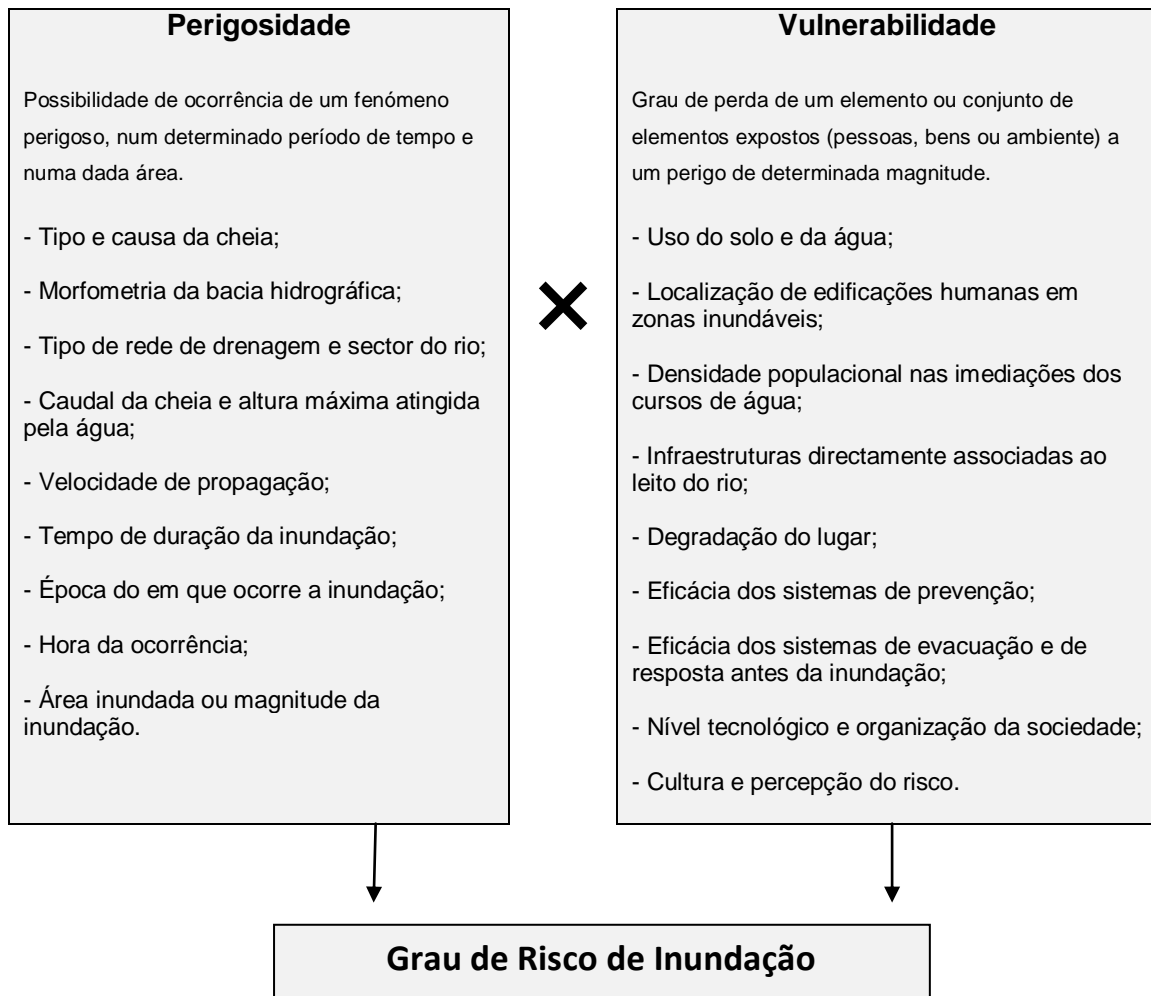
DUNNE y LEOPOLD (1989, citado por OJEDA, 1997 e PAIVA, 2005), determinam o grau de risco de cheia e inundação através do produto da perigosidade pela vulnerabilidade, os quais identificam os principais elementos físicos que podem constituir perigo, assim com os elementos vulneráveis que contribuem para incrementar o risco numa determinada área, figura 1.

**Figura 1** - Perigosidade e vulnerabilidade em cheias e inundações

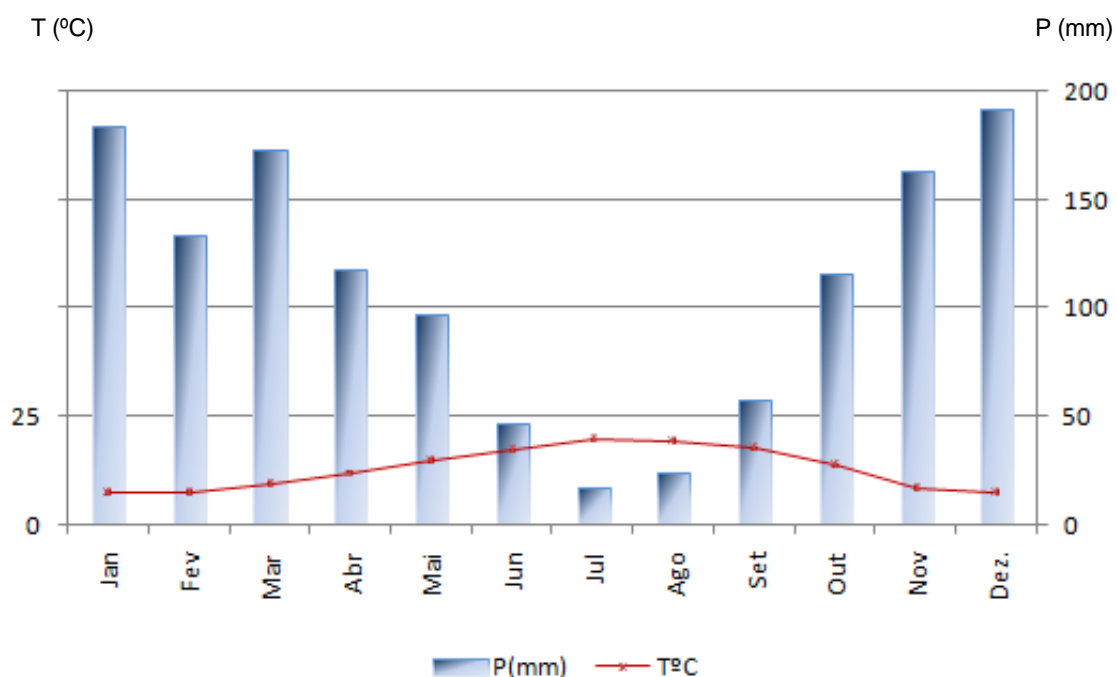
**Figura 12** - Gráfico termopluiométrico da Bacia Hidrográfica do Vouga - 1931-1960

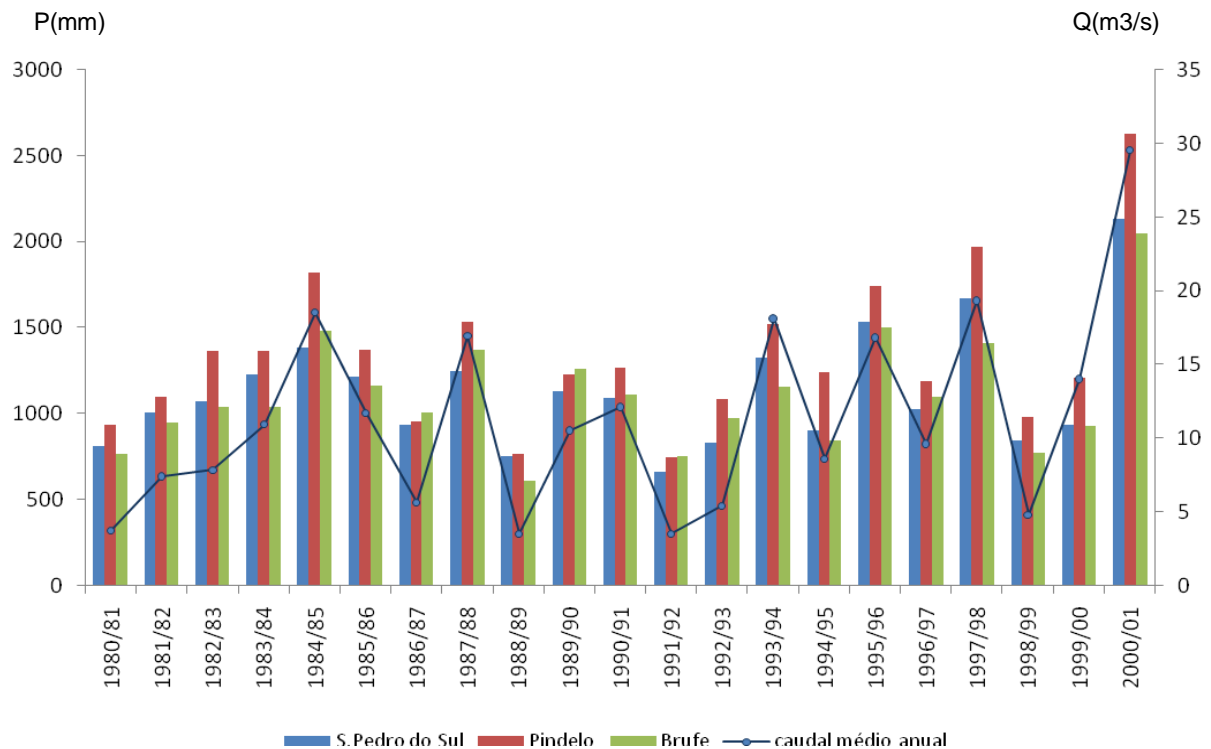
**Figura 28** - Precipitação anual das estações meteorológicas de S. Pedro do Sul, Pindelo dos Milagres e Brufe e caudal médio anual do rio Vouga (1980/81- 2000/01).

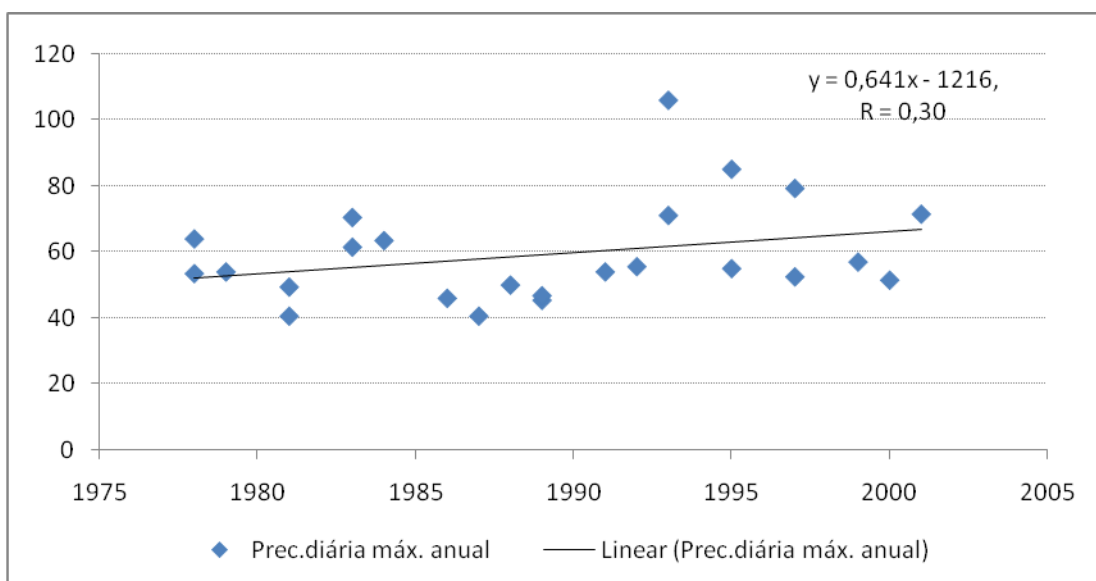
**Figura 31** - Precipitação diária máxima anual em S. Pedro do Sul e respectiva recta de tendência no período de 1977/78 a 2000/2001

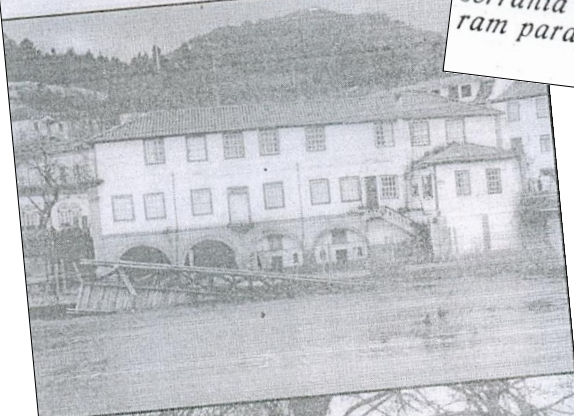
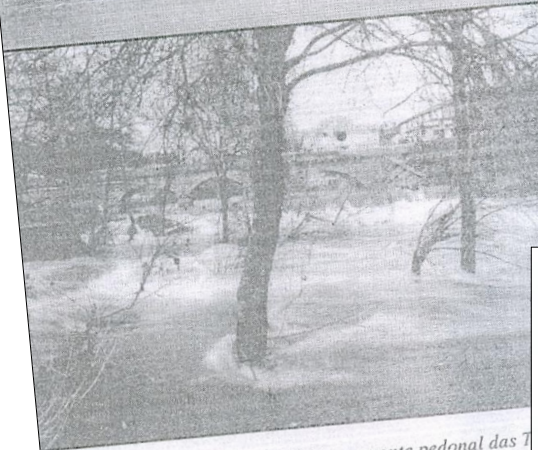
Violentemente arrastada pelas águas, a ponte pedonal das Termas partiu-se e foi arrastada até junto da ponte rodoviária, tendo a mesma parte dela passado para jusante da referida ponte.  
Simão A.

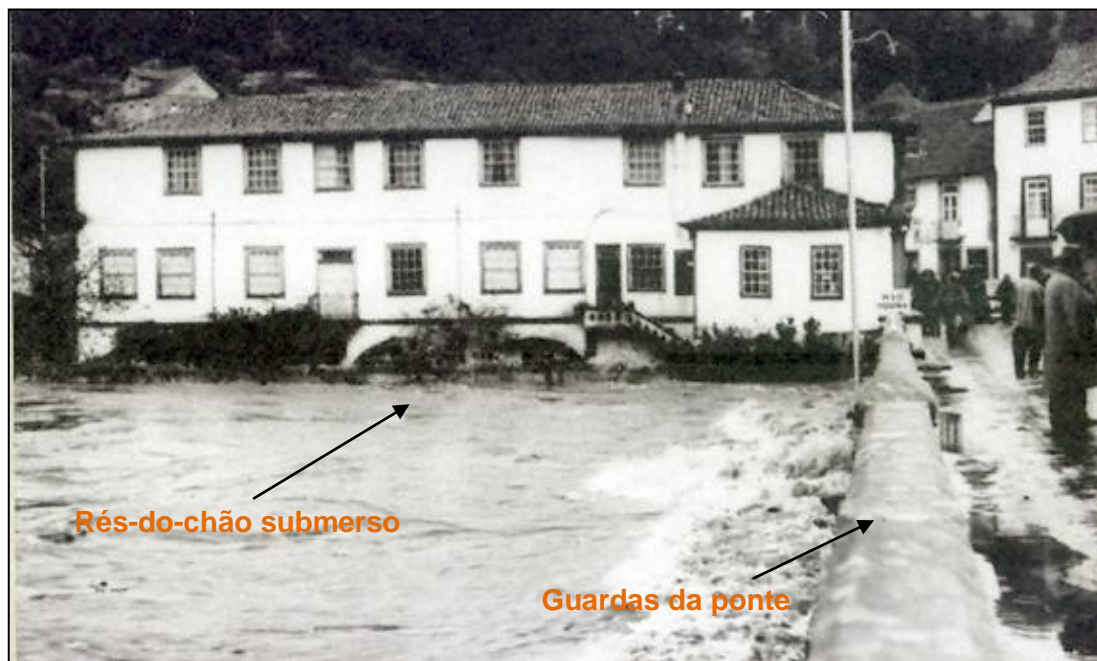
**Foto 1** - Pensão Santos, actual Hotel Rural Villa do Banho, 15 de Novembro de 1963

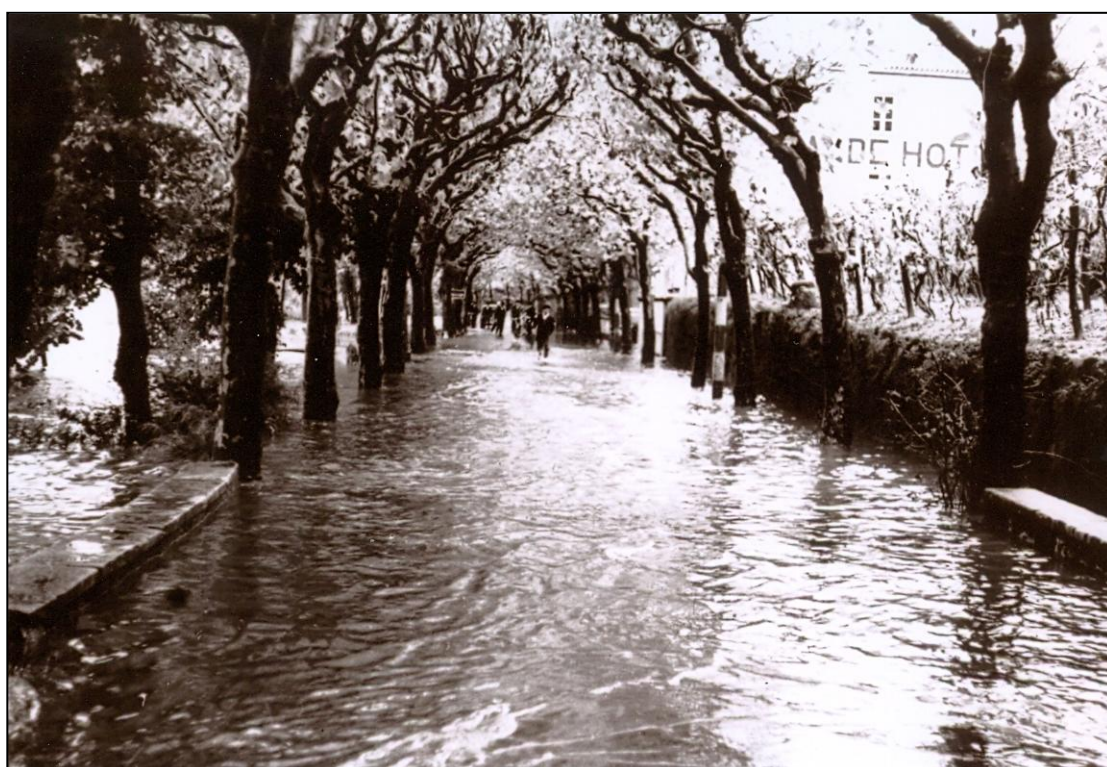
**Foto 2** - Estada Nacional, junto ao Grande Hotel, hoje Hotel Lisboa, 15 de Novembro de 1963

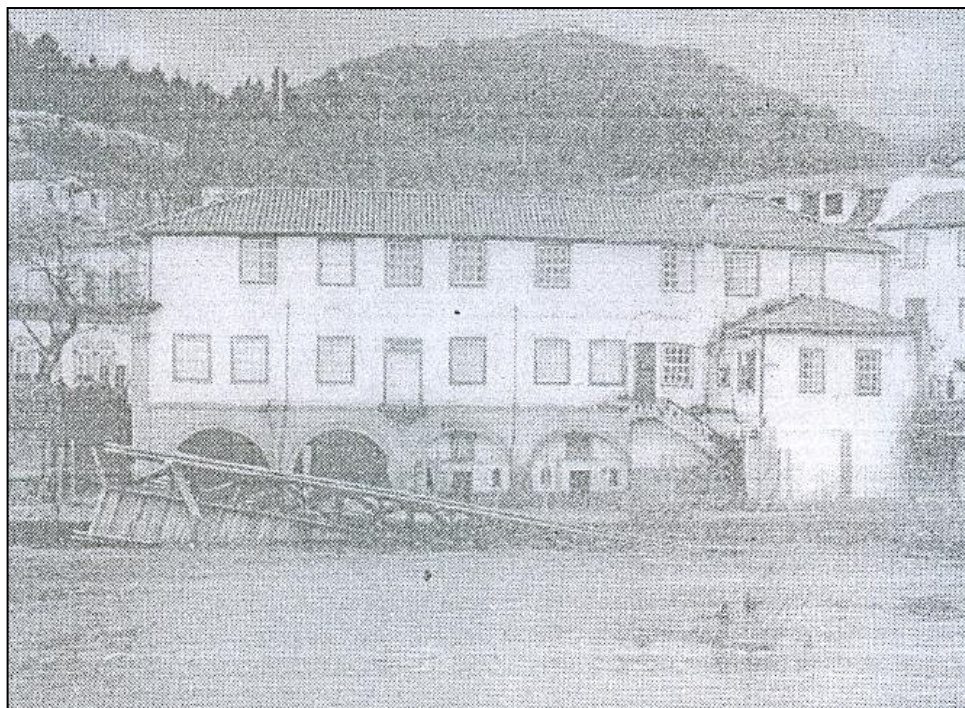
**Foto 4** - Ponte pedonal partida nas Termas de S. Pedro do Sul em frente ao Hotel Rural, 25 de Dezembro de 1995.

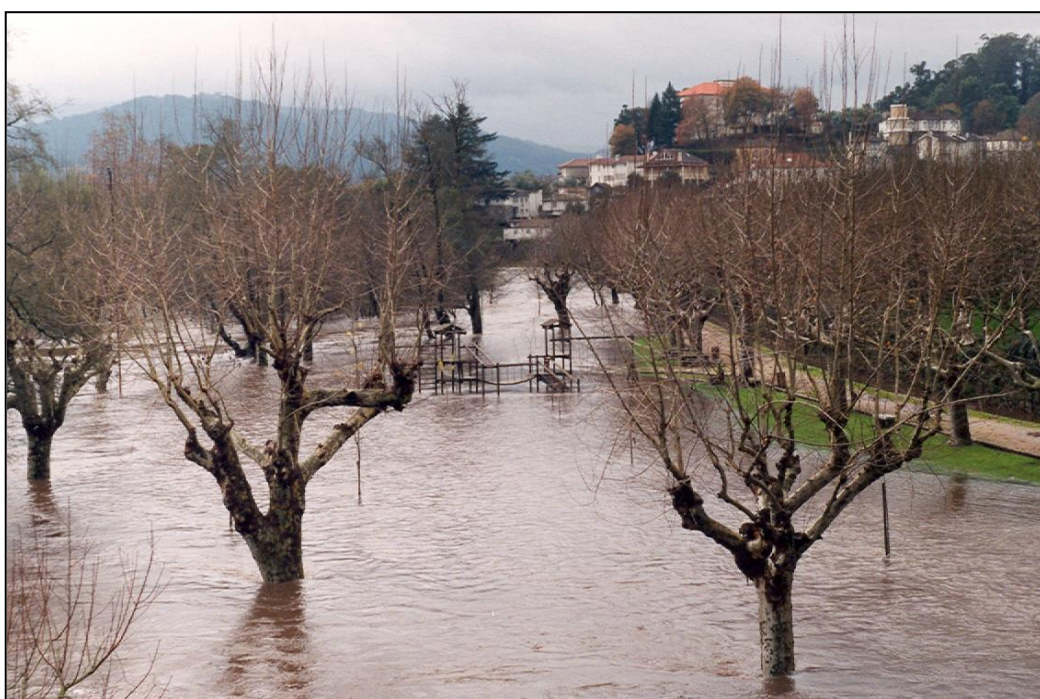
**Foto 5** - Lenteiro do rio, parque de lazer, em S. Pedro do Sul, 7 de Dezembro de 2000.

O “Notícias de Lafões”, jornal quinzenal, de 20 de Janeiro de 2001 anunciou que “cheias não poupam a região”, fazendo referência à duração da inundaç o, “Lenteiro do Rio, em S. Pedro do Sul, ficou submerso durante dois dias”, assim como faz alus o aos preju zos causados: “o espa o ficou inutilizado quase por completo”, “as chuvas e ventos fortes provocaram preju zos avultados (foto 5).” O “Jornal Gazeta”, de 15 de Janeiro de 2001, faz refer ncia   quantidade de  gua e   velocidade da corrente “ gua a correr montes abaixo em grande quantidade e apressadamente para os nossos rios – Sul, Tro o e Vouga, saindo do seu leito, galgando terrenos.”

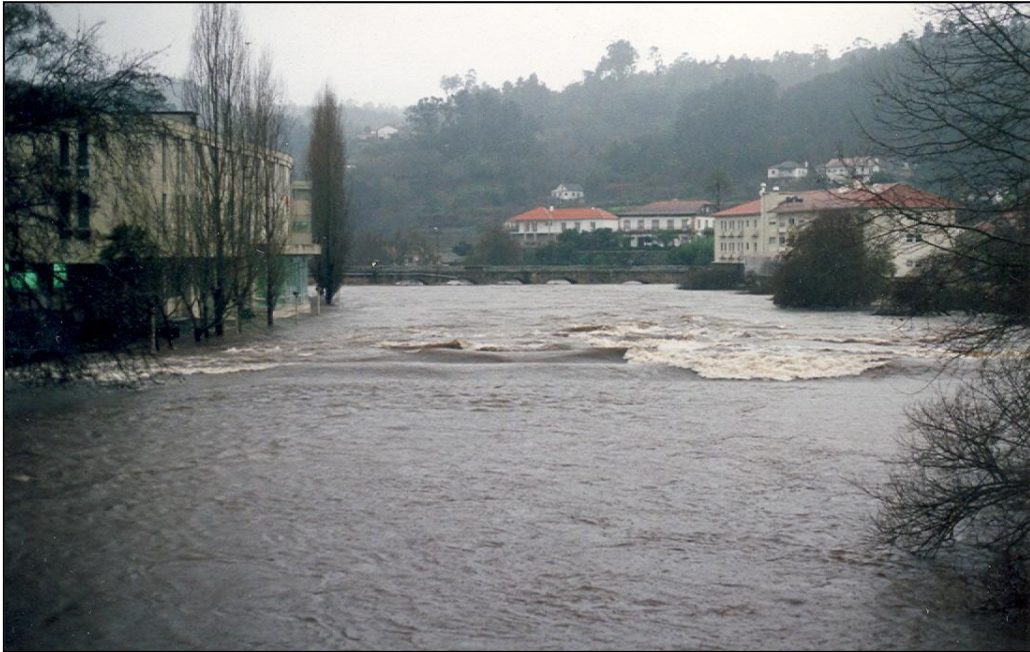
**Foto 6** - Inundação nas Termas de S. Pedro do Sul. 7 de Dezembro de 2000.

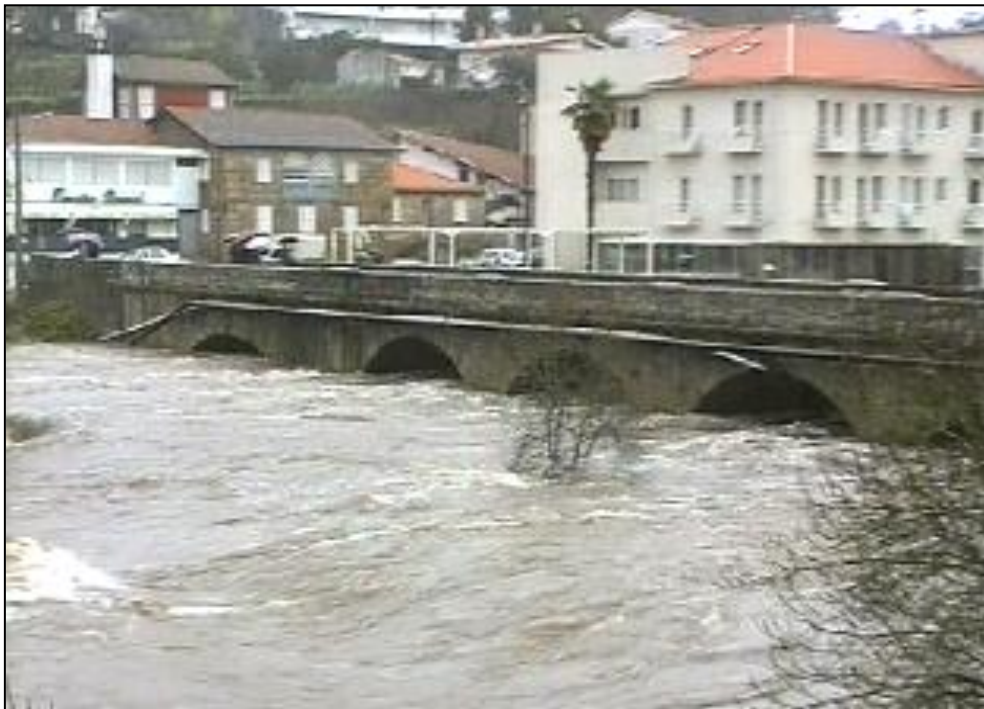
**Foto 7** - Inundação nas Termas de S. Pedro do Sul, 7 de Dezembro de 2000.

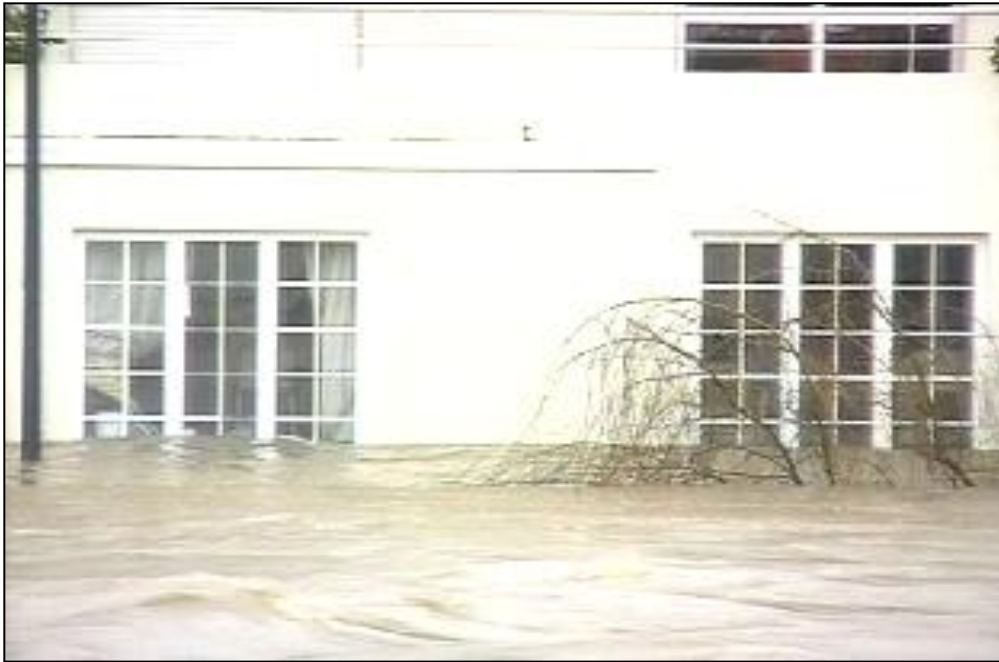
**Foto 8** - Inundação nas Termas de S. Pedro do Sul, 7 de Dezembro de 2000.

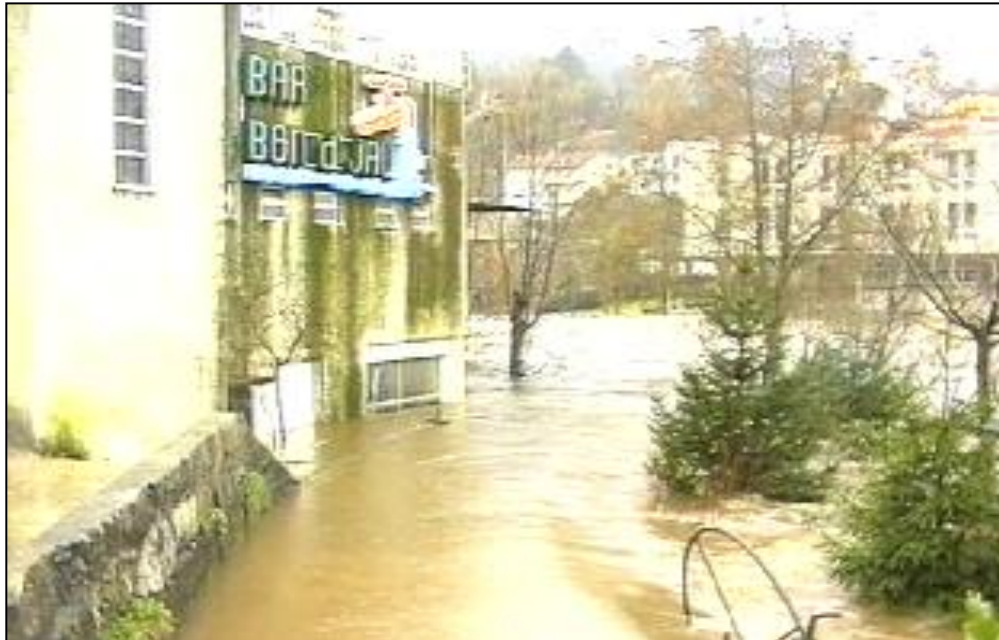
**Foto 9** - Inundação nas Termas de S. Pedro do Sul, 7 de Dezembro de 2000.

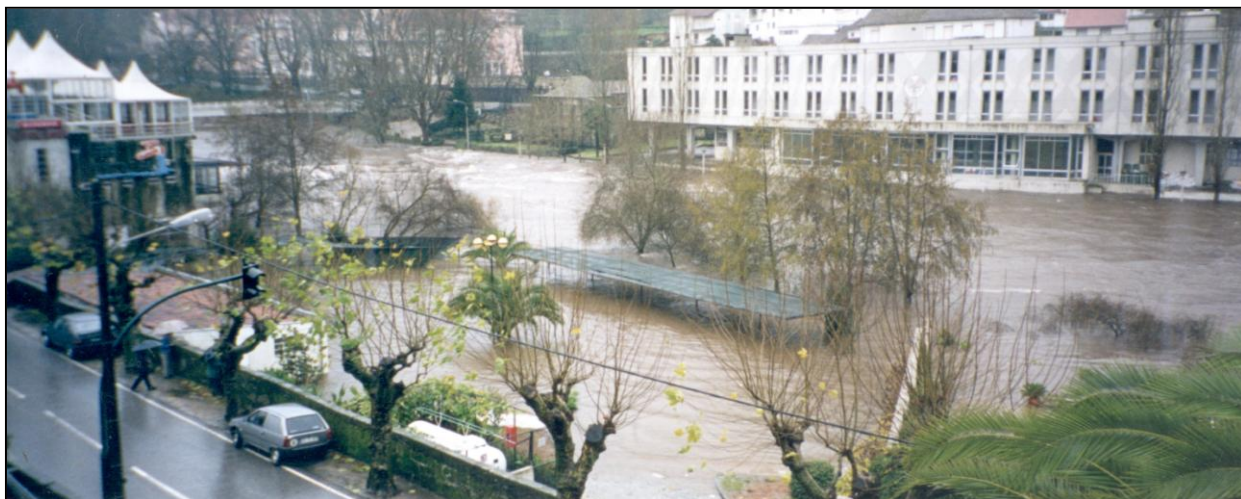
**Foto 10** - Inundação nas Termas de S. Pedro do Sul, 7 de Dezembro de 2000.

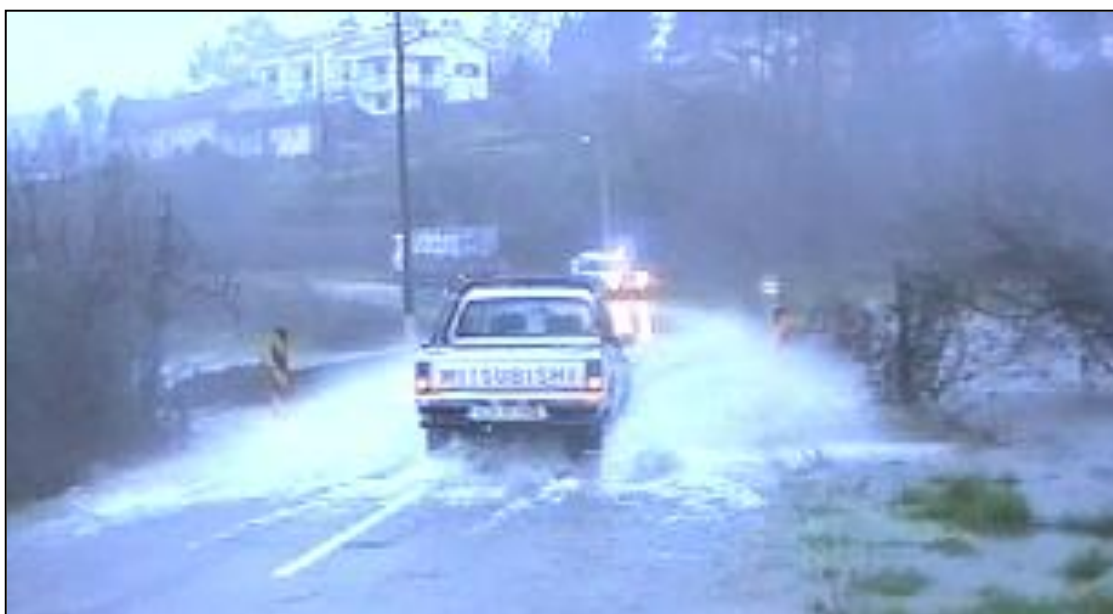
**Foto 11** - Estrada Nacional n.º 16, Termas de S. Pedro do Sul, 7 de Dezembro de 2000.

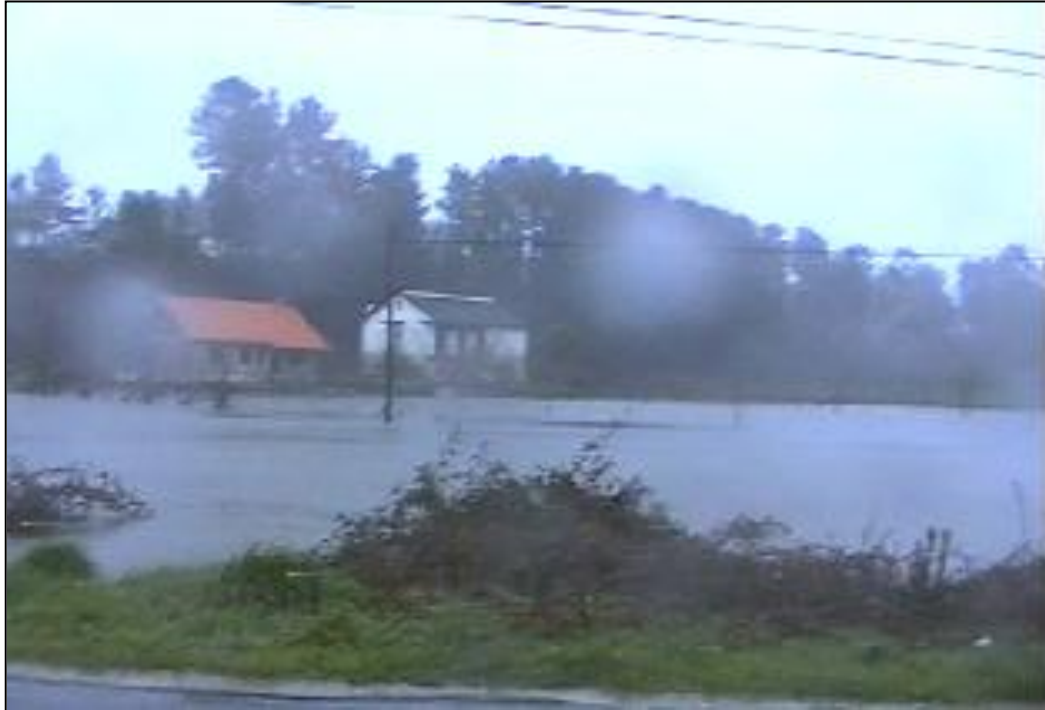
**Foto 12** - Campos inundados junto à Estrada Nacional n.º 16, Termas de S. Pedro do Sul, 7 de Dezembro de 2000.

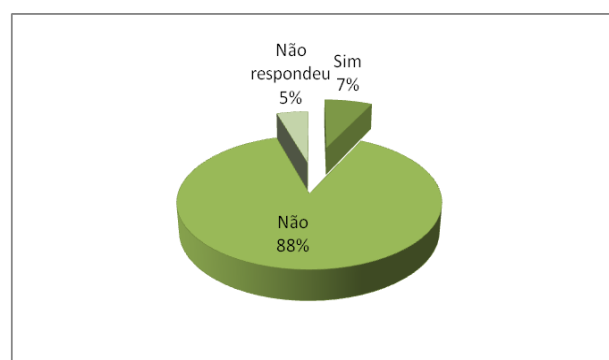
**Figura 47** - Inquiridos que sofreram danos pessoais

Do total de inquiridos 11%, foram afectados pelas inundações e destes, 7% sofreram prejuízos pessoais (figuras 46 e 47) no exterior e interior da habitação, incluindo o recheio, 54,5 % e 9,1% sofreram alguns danos nas viaturas, culturas agrícolas e muros (figura 48).

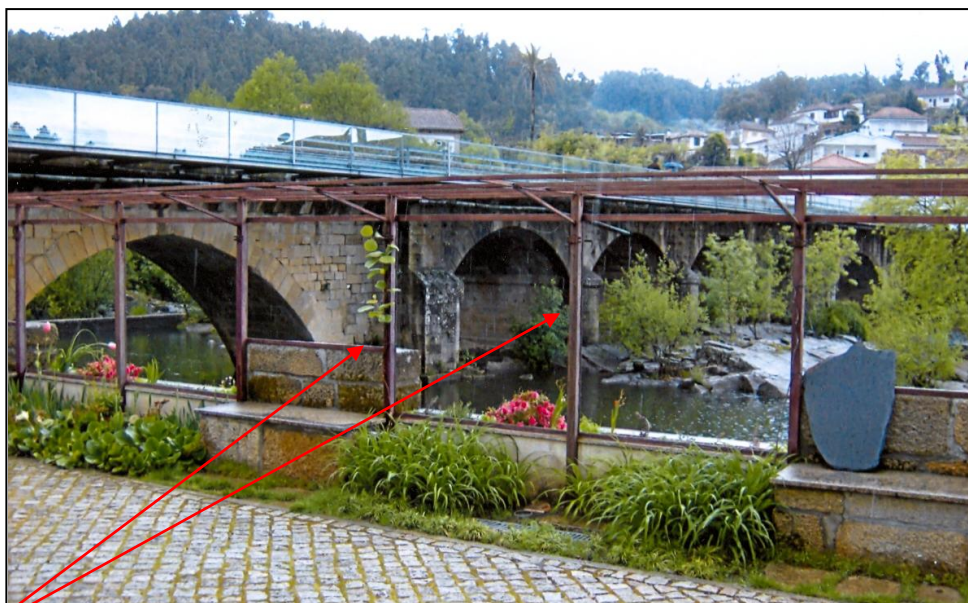
Estrutura metálica onde são colocadas placas em madeira de navio.

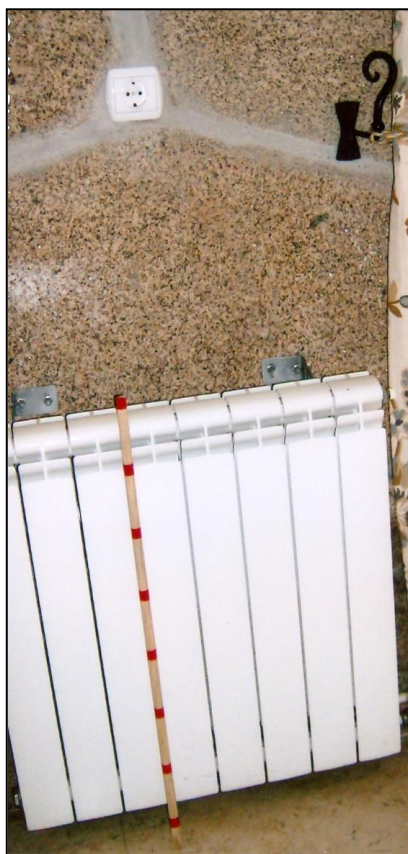
**Foto 14-** Tomada de electricidade distanciada a 1,20 cm do chão
