Dissertação de Mestrado em Tecnologia e Gestão de Ambiente

## **Auditoria à qualidade do ar do DEM-FCTUC**

e proposta de correcção do sistema de climatização do Anfiteatro I

**Agosto 2008**

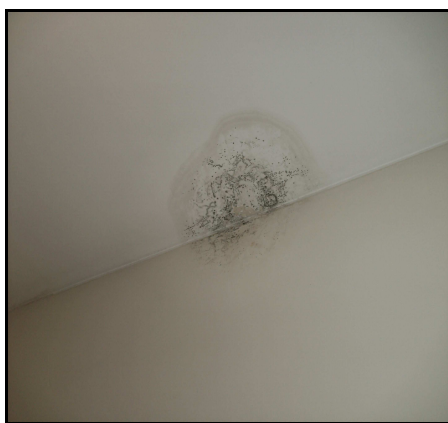
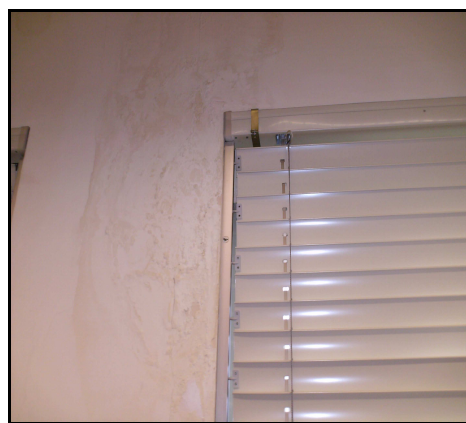
A presença de manchas de humidade e bolor foi frequentemente encontrada nas paredes de diversos espaços do edifício, nomeadamente: em algumas salas de aula, na sala de trabalhos da biblioteca, no Anfiteatro I, nas instalações sanitárias e nos corredores; onde se verificaram os casos mais graves. As Figuras 2.2 e 2.3 ilustram alguns dos casos.

Figura 2.2 – Presença de bolor na sala 6.1 (esq.) e mancha de humidade na sala de informática I (dir.) (27-03-2008)

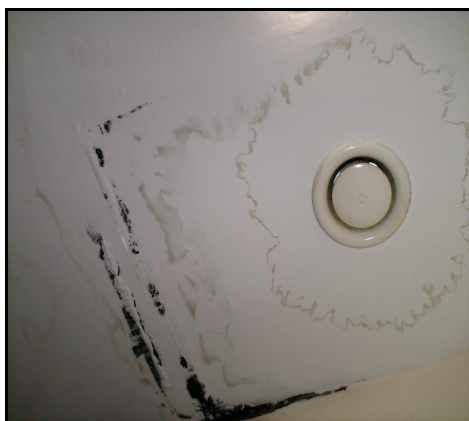
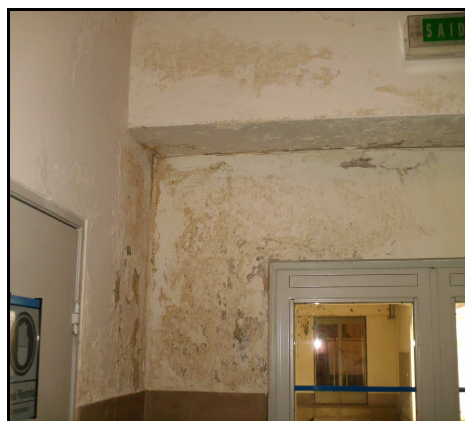
Figura 2.3 – Presença de bolor e manchas de humidade nas instalações sanitárias (esq.) e nos corredores do piso 1 (dir.) (27-03-2008)

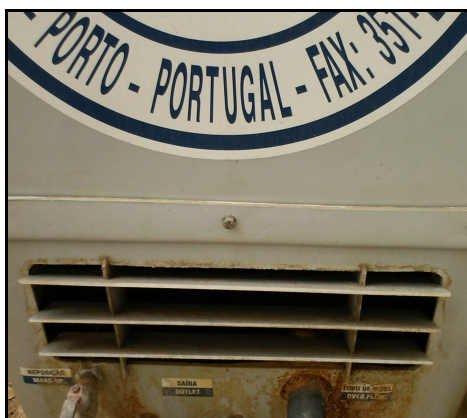
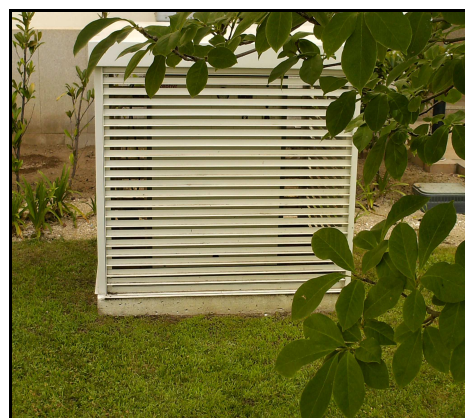
A falta de condições de higiene e de limpeza, foi detectada nas salas da UTA da biblioteca, da UTA do Anfiteatro I, na sala da UTA da Biblioteca e nas torres de arrefecimento, particularmente a torre da Uniclíma, modelo TLA – 13 que data de 2002, que se encontra muito exposta às condições atmosféricas exteriores e à luz solar. As pobres condições higiénicas desta torre de arrefecimento, sobretudo no tabuleiro de condensados, justificam uma futura pesquisa de *Legionella*, tal como vem indicado no artigo 30º, ponto 9 do Decreto – Lei nº79/2006. A segunda torre, pertencente à marca Zephyer, modelo ZEM 1000s, encontra-se mais protegida e em melhores condições de limpeza. Na sala da UTA do Anfiteatro I encontram-se vestígios de animais, através da presença de dois ninhos de pássaros, um inclusive no topo da entrada de admissão de ar novo, o que torna a situação ainda mais grave. Presenciou-se ainda a existência de alguns furos na conduta de insuflação, que podem igualmente ter origem na actividade animal. Algumas das condutas também não se encontram muito limpas, nomeadamente a conduta de retorno e de insuflação.

Figura 2.4 – Torres de arrefecimento: Modelo TLA – 13 da Uniclíma em más condições de limpeza (esq.) e modelo ZEM 1000s da Zephyer (dir.) (01-07-2008)

Torres de arrefecimento do piso 2 e ventiladores – De ano a ano, devem se verificar o estado de deterioração e corrosão, devendo-se proceder a reparações se necessário. De seis em seis meses todo o sistema de limpeza deve ser despejado e limpo. O caudal de purga deve ser verificado regularmente de seis em seis meses. Também de seis em seis meses deverá proceder-se a uma análise microbiológica da água circulante, para pesquisa de *Legionella* e de bactérias aeróbias totais, procedendo-se à limpeza e desinfecção se

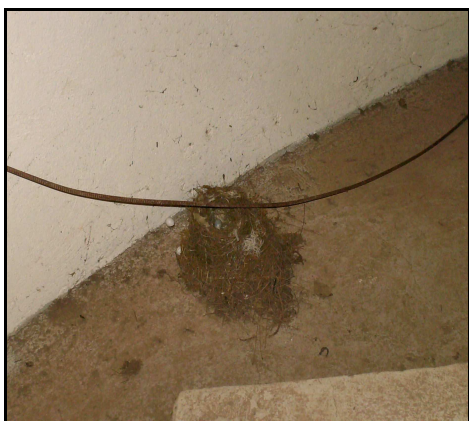
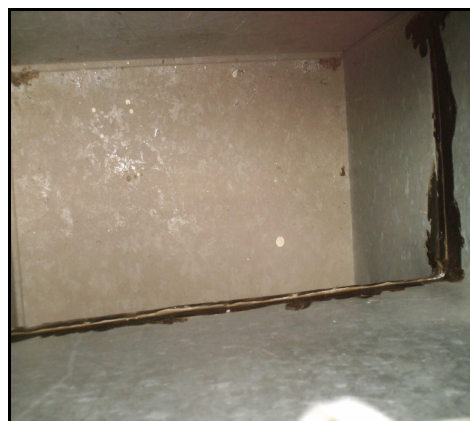
Figura 2.5– Presença de ninhos de pássaro na sala da UTA do Anfiteatro I (esq.) e sujidade da conduta de retorno da UTA (dir.) (27-05-2008)

Condutas de insuflação, retorno e extracção das UTAs e atenuadores de som – Deve-se verificar o estado das aberturas de acesso às condutas de doze em doze meses e corrigir sempre que necessário. Deve-se verificar o estado de contaminação e corrosão em dois ou três pontos representativos do interior das condutas de doze em doze meses e sempre que necessário limpar a secção relevante e determinar a causa destes fenómenos. As condições de higiene da rede de condutas num ponto representativo devem ser verificada através de uma inspecção higiénica. Sempre que más condições sejam identificadas deve-se proceder à limpeza da secção relevante e determinar-se as causas da ocorrência de sujidade. Quanto aos atenuadores de som, quando estes vierem a ser implementados deve-se verificar o estado de contaminação, deterioração e corrosão, de doze em doze meses.

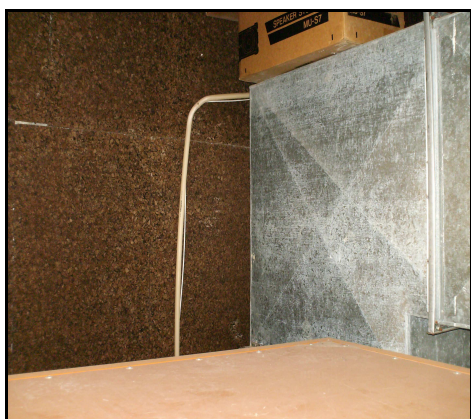
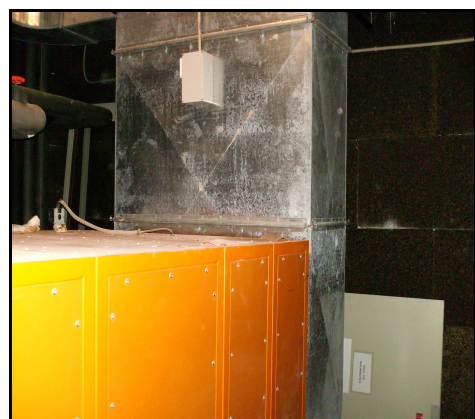
Nos problemas referentes há falta de espaço adequado, destaca-se as salas do terceiro piso e quarto piso, com elevada taxa de ocupação, em relação à área existente. Exemplos desta situação são a sala 3.4 de 52,5m<sup>2</sup>, que possui uma ocupação de 35 alunos, quando se encontra totalmente lotada (1,5m<sup>2</sup>/ocupante), e a sala 6.4 de 67,5m<sup>2</sup>, com uma densidade de ocupação de 1,1m<sup>2</sup>/ocupante, quando se encontra completamente lotada (60 alunos). Quanto à sala que serve o condicionamento de ar deste compartimento, verifica-se que o espaço necessário para a manutenção do equipamento é reduzido, não seguindo assim o artigo 19º, ponto 7 do Decreto – Lei nº79/2006.

Figura 2.6- Sala da UTA do Auditório (esq.) e sala da UTA que serve a biblioteca (dir.) (27-03-2008)

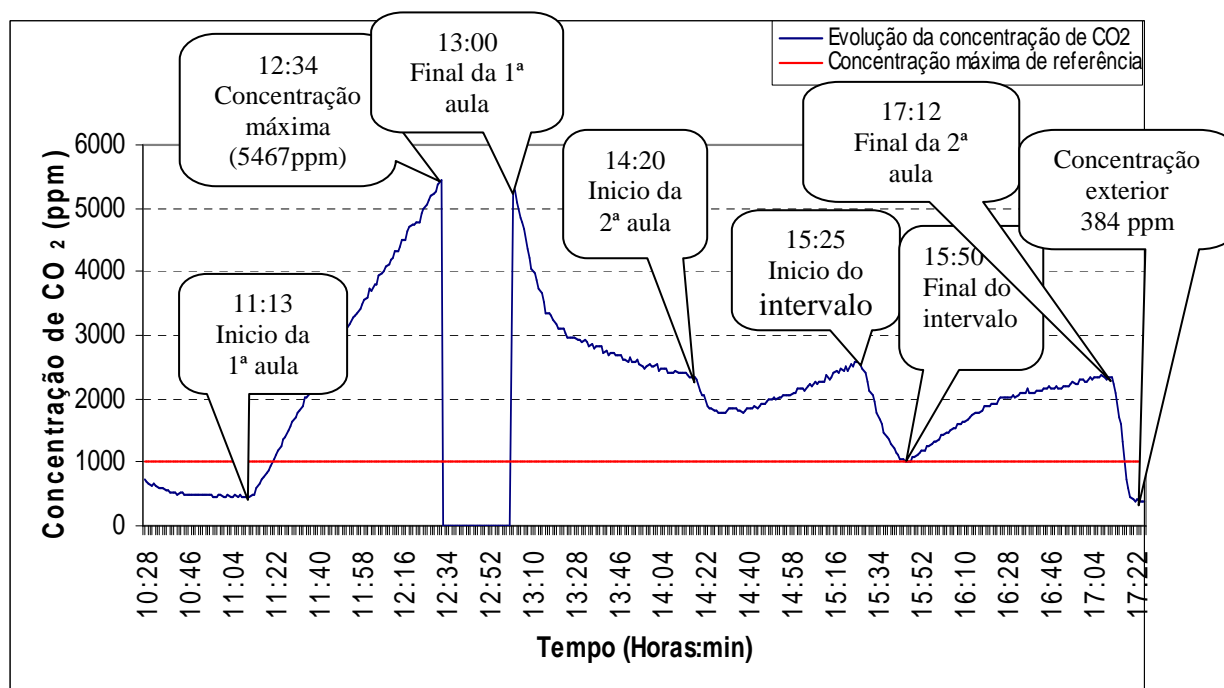
Deste ensaio conclui-se que a concentração observada na sala, nas condições acima descritas, ultrapassa em muito os valores de referência do RSECE, especialmente no período da manhã devido à elevada ocupação e não renovação do ar.

Figura 3.1– Evolução da concentração de CO<sub>2</sub> na sala 3.4 (20-05-2008)

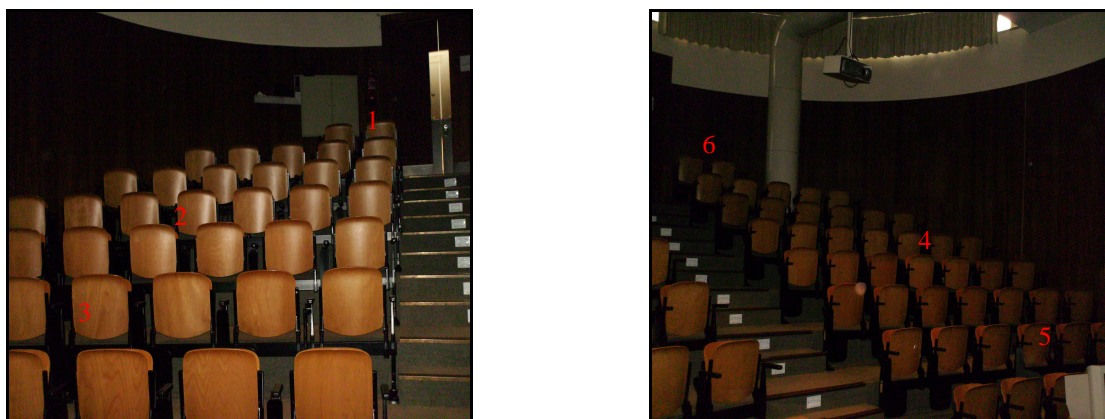
Começou-se por realizar medições dos níveis sonoros contínuos equivalentes com ponderação A ( $L_{Aeq}$ ) de cinco minutos, em diferentes pontos do interior do anfiteatro (representados na Figura 4.1 de 1 a 6), com o sistema desligado e sem ocupantes na sala no dia 29 de Maio de 2008. Os resultados das medições encontram-se apresentados na Tabela 4.2.

Figura 4.1 – Pontos de medição de ruído. Pontos de 1 a 3 (esq), pontos de 4 a 6 (dir)

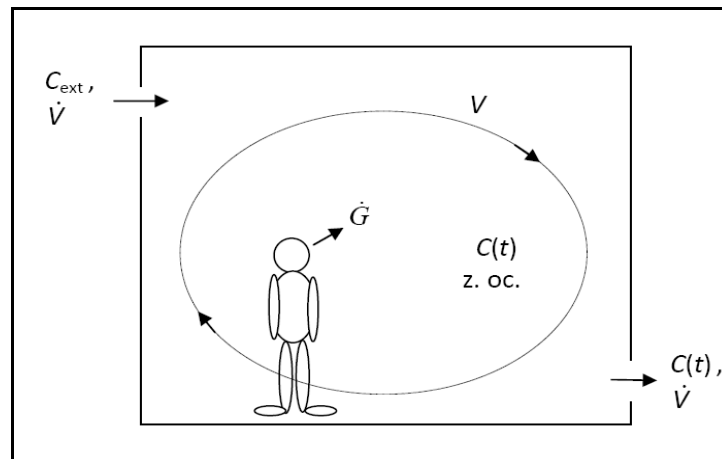
Se considerarmos um compartimento uni-zona com taxas constantes de produção de poluente e de renovação de ar, como o descrito na Figura 4.2, onde:

Figura 4.2 – Esquema de um compartimento uni – zona com taxas constantes de produção de poluente e renovação de ar (Costa, 2008a)

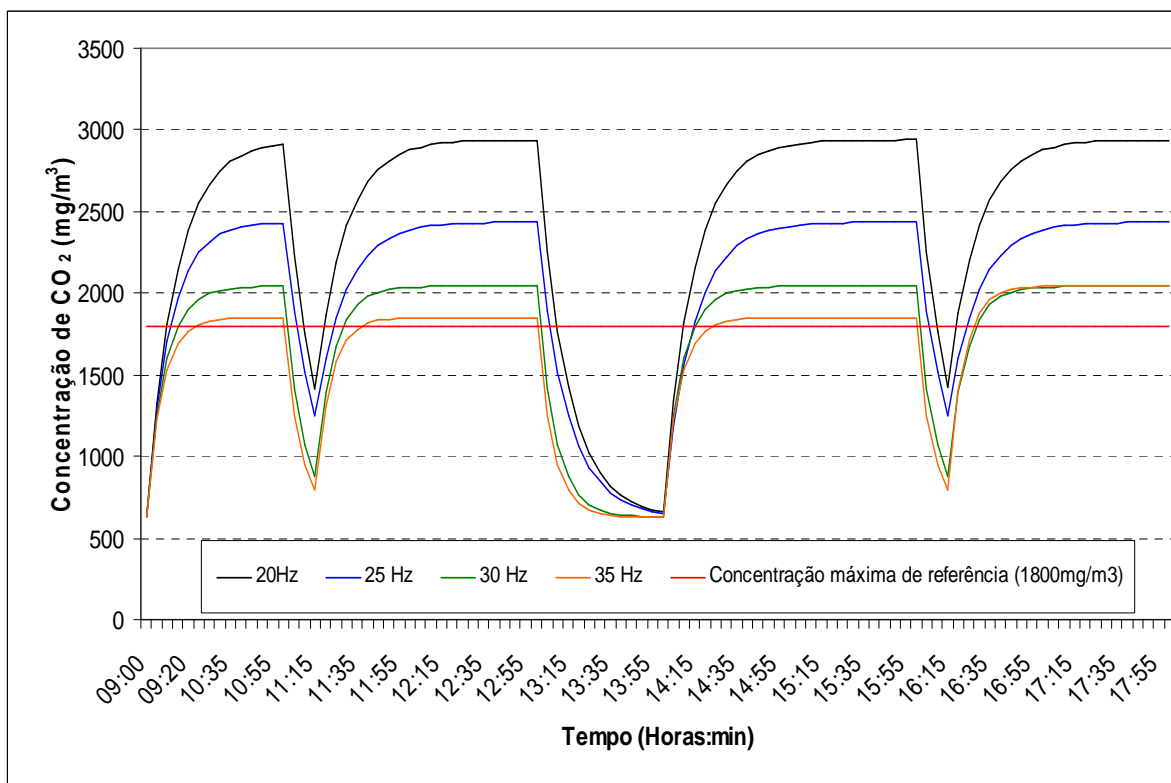
Figura 4.5 – Evolução da concentração de CO<sub>2</sub> para os diferentes caudais de ar novo insuflados (taxa de ocupação de 100%)

Observando a Figura 4.5 constata-se que para 100% de ocupação e para todas as frequências de funcionamento, a concentração máxima de referência é excedida. Verifica-se no entanto que para 35Hz a concentração de CO<sub>2</sub> ultrapassa em pouco o limite de referência. Da Figura 4.6 verifica-se que para 75% de ocupação (uma ocupação média mais realista, segundo os docentes), os 1800mg/m<sup>3</sup> de referência não são excedidos somente para os 30Hz e 35 Hz de funcionamento. Na Figura 4.7 que traduz uma ocupação de 50%, fica patente que todas as frequências de funcionamento do sistema estudadas asseguram o cumprimento dos limites legais. Os resultados apresentados nas Figuras 4.5, 4.6 e 4.7 são então coincidentes com a Tabela 4.6, ou seja a evolução da concentração de CO<sub>2</sub> durante os períodos de aula é brusca, atingindo-se a concentração de equilíbrio rapidamente. Desta forma para os caudais de ar novo que proporcionam uma concentração de equilíbrio de CO<sub>2</sub> no anfiteatro, maior que a concentração máxima de referência, este limite não é respeitado.

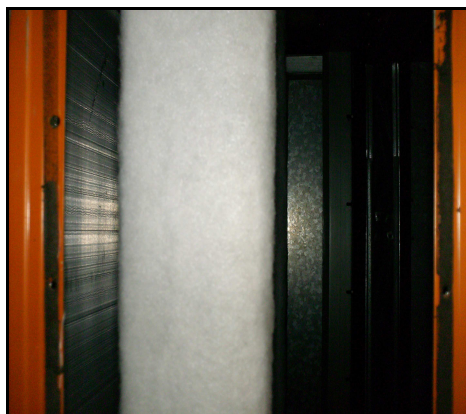
contrastando com a secção de filtragem do apoio informático que evidencia já alguns sinais de degradação e sujidade, como se pode ver na Figura B.1 do Anexo B. Segundo informações prestadas pelos funcionários que se fizeram acompanhar durante a inspecção. O auditório do departamento sofreu uma operação de manutenção no mês de Março de 2008 de modo a repararem-se problemas de infiltrações e de condensações.

Figuras B.1 – Conduto de retorno (esq) e secção de filtragem do Anfiteatro I (dirt)  
(15-05-2008)

Filtros de ar das UTAs – Deve-se verificar o estado de contaminação, odores e deterioração (fugas) de três em três meses, e sempre que necessário mudar o filtro defeituoso, se este não foi mudado há mais de seis meses. A pressão diferencial verificar-se-á de mês a mês e o filtro será mudado se necessário. O primeiro nível de filtração deve ser verificado de doze em doze meses e substituído sempre que necessário. O segundo nível de filtração deve ser verificado de vinte e quatro em vinte e quatro meses e substituído sempre que necessário. As condições de higiene também devem ser verificadas numa inspecção higiénica, devendo-se proceder à limpeza e determinação das causas sempre que necessário.

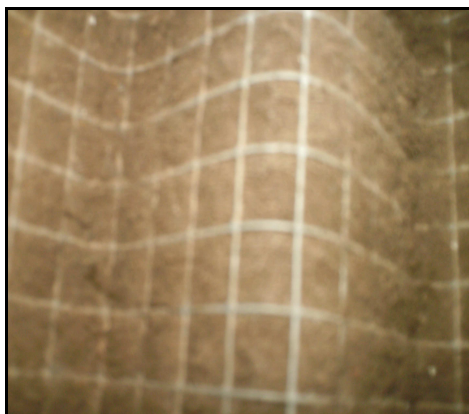
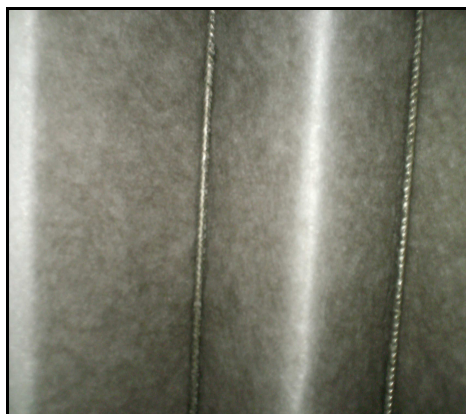
No que diz respeito à manutenção do sistema destaca-se o estado dos filtros das diversas UTAs. O filtro da UTA da biblioteca apresenta-se já um pouco negro, sugerindo uma prolongada utilização, tal como se pode ver na Figura B.2 do anexo B. A secção de filtragem do Anfiteatro I, apresenta-se em boas condições higiénicas e de limpeza,

Figuras B.2 – Filtros da UTA do apoio informático (esq) e da UTA da Biblioteca (dirt)  
(15-05-2008)

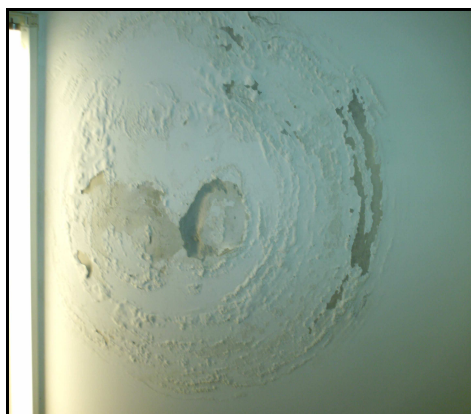
Figuras B.3 – Presença de humidade e bolor na entrada para a sala de trabalho da biblioteca (esq) e  
num dos corredores do 4º piso (dirt)  
(27-03-2008)

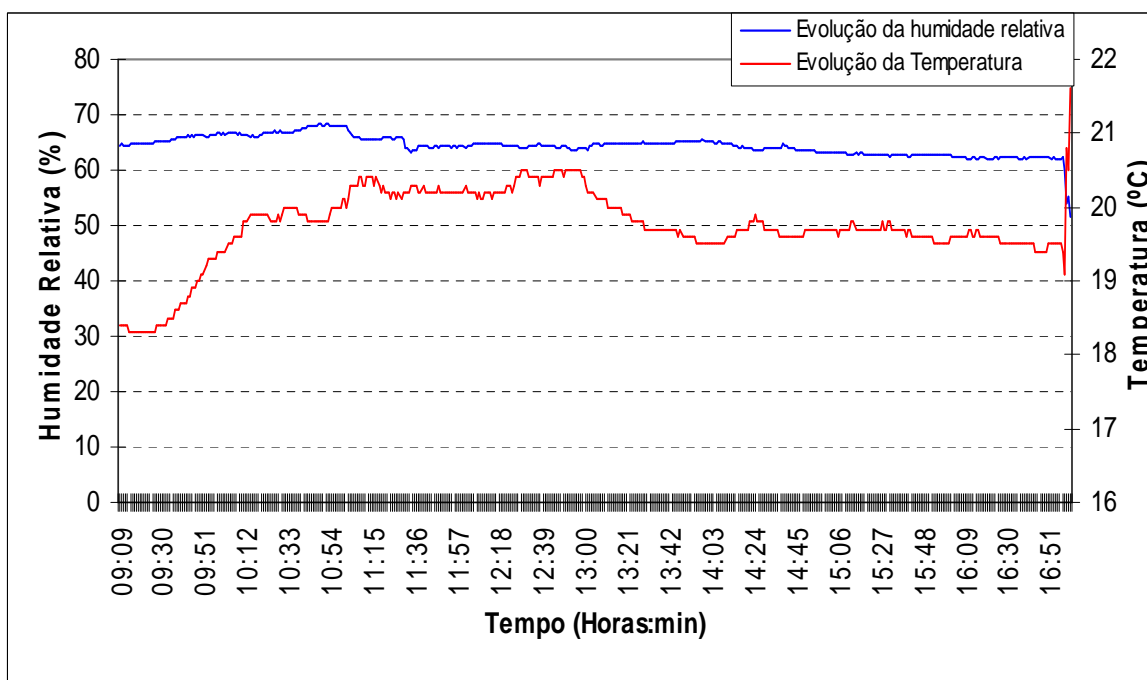
Em relação ao conforto térmico, no Anexo C, encontra-se os gráficos da evolução da temperatura e humidade relativa da sala, representados na Figura C.4. Em relação à temperatura, é notório o aumento ao longo da primeira e da segunda aula, associado à ocupação humana e às variações naturais da temperatura ao longo do dia. Com o final das aulas, verifica-se um decaimento da temperatura que regista um máximo de  $20,5^\circ\text{C}$ . De notar que no recinto exterior a temperatura aumentou para  $21,6^\circ\text{C}$ . No que diz respeito à humidade relativa, esta apresentava um valor inicial de 65%, chegando a um máximo de 68,3% no decorrer da primeira aula, e caindo posteriormente até aos 64% no final da segunda aula. Comparando estes valores com os de referência típica para o conforto térmico, observa-se que estes se encontram dentro do intervalo.

Figura C.4 – Evolução da temperatura e humidade relativa na sala 6.4 (27-05-2008)

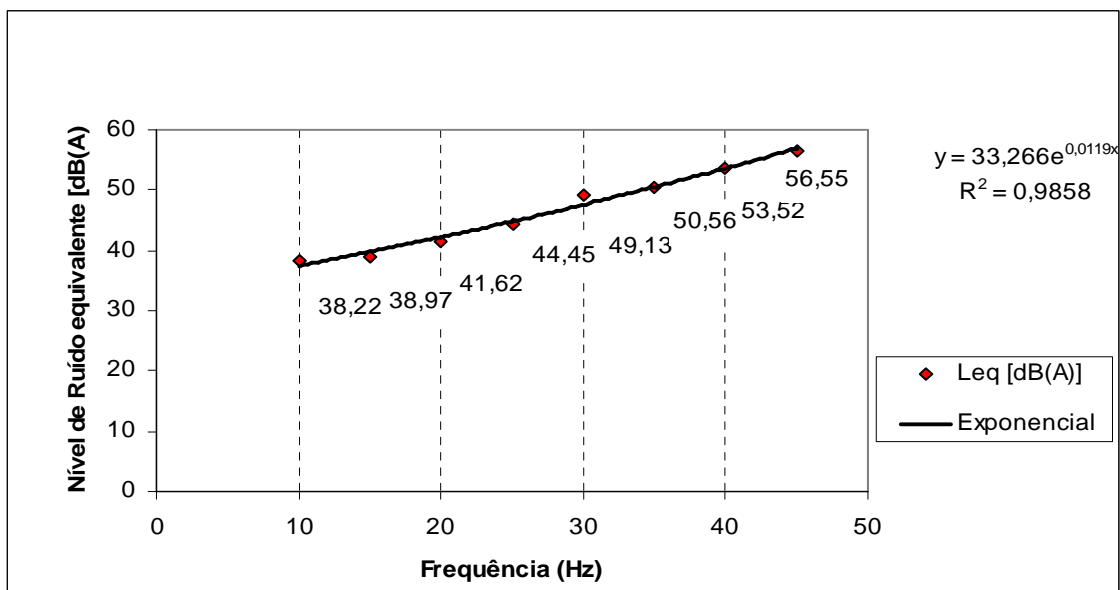
Figura D.5 – Melhor aproximação aos níveis de ruído para as diferentes frequências de funcionamento

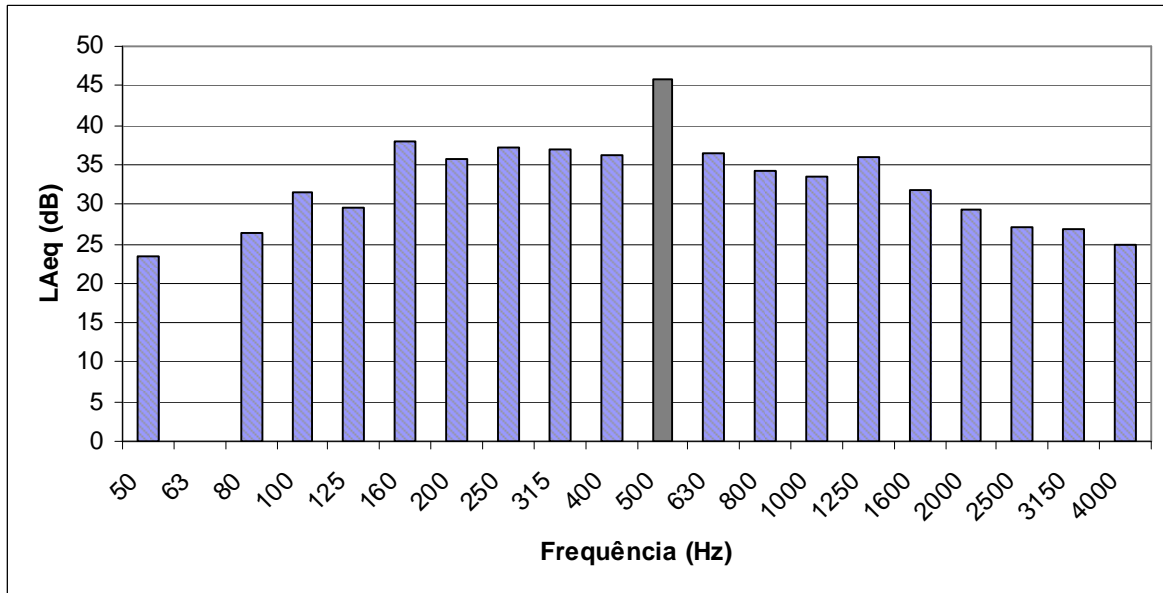
Na Figura D.6 verifica-se a maior contribuição da frequência de 500Hz para o nível de ruído LAeq que o sistema provoca.

Figura D.6 – Espectro de bandas de 1/3 de oitava para o ruído de funcionamento do sistema a 30Hz
