MONITORIZAÇÃO DO ESTADO DE CONSERVAÇÃO DE ESTRUTURAS DE BETÃO POR PROCESSAMENTO DE IMAGEM E ANÁLISE MULTI-ESPECTRAL

Dissertação de doutoramento na área científica de Engenharia Civil, na especialidade de Mecânica das Estruturas e dos Materiais
orientada pelo Professor Doutor Eduardo Júlio e Professor Doutor Helder Araújo e apresentada
ao Departamento de Engenharia Civil da Faculdade de Ciências e Tecnologia da Universidade de Coimbra

Dezembro 2011

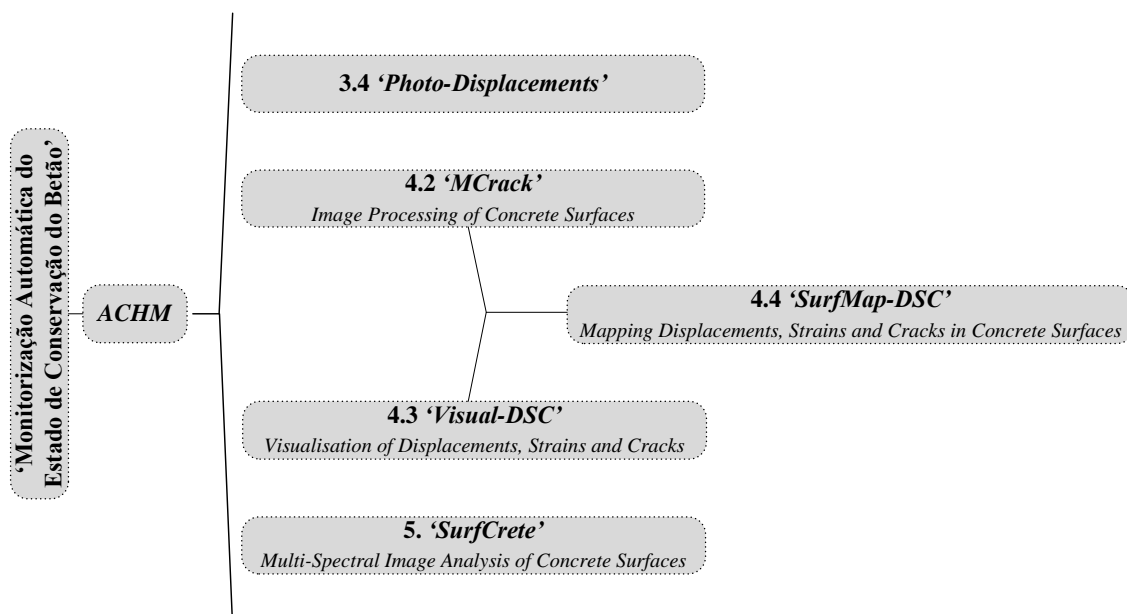
Figura 8. 'Monitorização Automática do Estado de Conservação do Betão' – ACHM.

O método está dividido em vários módulos, representados no fluxograma da Fig. 8, nomeadamente: (1) *'Photo-Displacements'*, que permite o levantamento geométrico e o campo de deslocamento de estruturas sujeitas a carregamento e se encontra descrito no Sub-Capítulo 3.4; (2) *'MCrack' – Image Processing of Concrete Surfaces*, desenvolvido para identificar, analisar e medir fissuras em superfícies de betão, descrito no Sub-Capítulo 4.2; (3) *'Visual-DSC' – Visualisation of Displacements, Strains and Cracks*, desenvolvido para determinar campos de deslocamentos e de deformações, permitindo também medir a abertura de fissuras, descrito no Sub-Capítulo 4.3; (4) *'SurfMap-DSC' – Mapping Displacements, Strains and Cracks in Concrete Surfaces*, que integra os dois últimos módulos, fundindo as potencialidades de ambos, descrito no Sub-Capítulo 4.4; e (5) *'SurfCrete' – Multi-Spectral Image Analysis of Concrete Surfaces*, desenvolvido para detectar, analisar e medir áreas com colonização biológica, humidade, sujidade e/ou materiais de reparação, descrito no Sub-Capítulo 5.2.

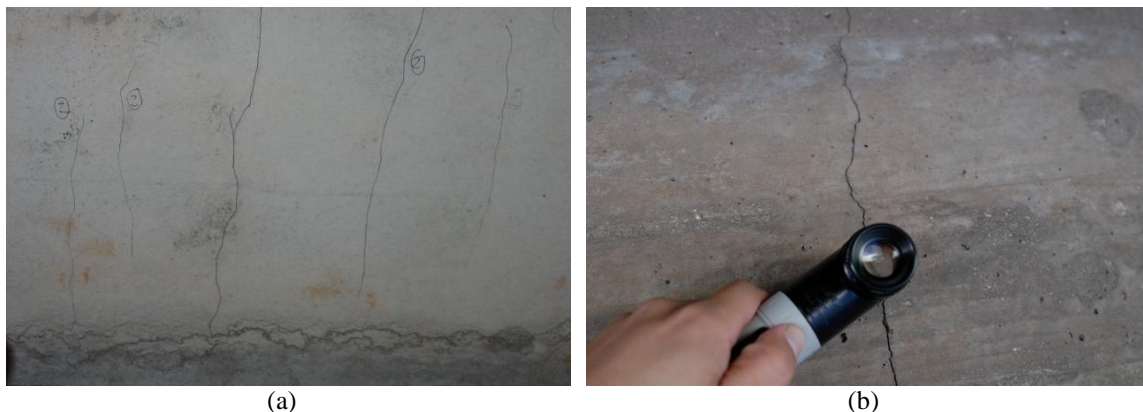
Figura 9. Métodos tradicionais de caracterização de fissuras: (a) esboço junto à fissura; (b) lupa de aumento graduada.

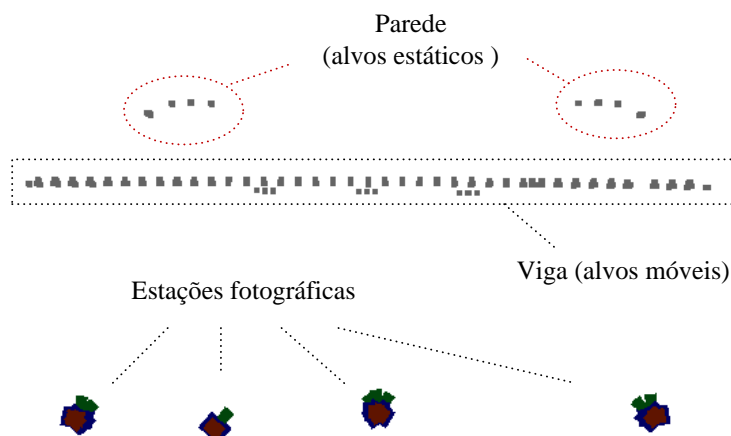
Figura 13. Esquema de identificação das várias componentes do *set-up* de ensaio em planta: vigas para estudo da fluência, 88 dias após carregamento.

Devido ao longo vão das vigas e ao reduzido espaço disponível nos laboratórios, as condições existentes eram completamente distintas em cada caso. Este facto condicionou a área de sobreposição dos elementos na imagem, resultando numa área de sobreposição e ângulos de convergência das fotos diferentes. Existiam também diversos constrangimentos físicos que afectaram negativamente o posicionamento ideal da câmara, no que diz respeito à aquisição de imagens convergentes. Essas restrições deveram-se, principalmente, aos materiais armazenados em laboratório e ao facto de, pelo menos, uma das extremidades das vigas estar na proximidade das paredes (Valença, 2006). A maioria destas restrições foi ultrapassada por um levantamento fotográfico seccionado, que resultou da divisão da viga por troços. No ensaio de fluência bastou considerar duas metades da viga, enquanto que no ensaio de rotura, onde existiam mais restrições físicas, se consideraram três troços iguais. Além das imagens convergentes de cada parte da viga, foram adquiridas imagens de ligação entre os troços considerados, de forma a construir o projecto fotogramétrico de toda a viga. Como consequência, nos ensaios de fluência foram, conforme já mencionado, utilizadas entre 8 a 9 imagens por fase e, nos ensaios de rotura, foram captadas entre 13 a 18 imagens. Como exemplo, na Fig. 13 encontra-se um esquema de identificação das várias componentes do *set-up* do ensaio de fluência, 88 dias após carregamento.

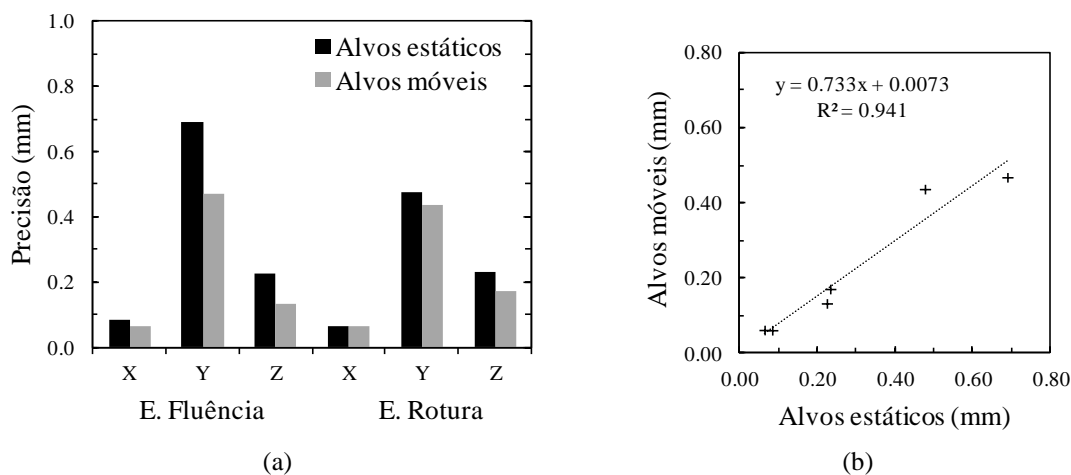
Figura 14. Precisão dos alvos estáticos e móveis: (a) valores absolutos; (b) correlação de resultados.

Os alvos móveis a monitorizar e os alvos estáticos atingiram uma precisão idêntica, em média: 0.15 mm no plano ZX e a 0.52 mm na direcção Y (Fig. 14(a)). A elevada correlação atingida entre os valores desses dois conjuntos de pontos, $R^2 = 0.941$, pode ser observada no gráfico da Fig. 14(b). Os resultados permitem verificar que a precisão obtida na direcção Y, perpendicular ao plano vertical, foi menor (entre 2 a 4 vezes).

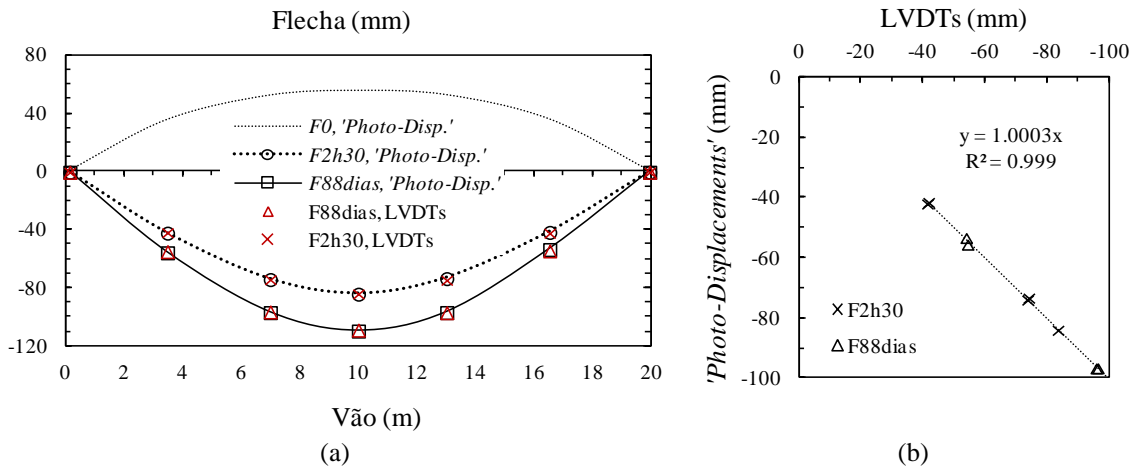
Figura 15. 'Photo-Displacements' vs. LVDTs no ensaio de fluência: (a) flechas medidas; (b) correlação dos valores.

O *'Photo-Displacements'* permitiu monitorizar ambos os ensaios em 40 secções das vigas, correspondendo a 120 pontos distintos. No ensaio de fluência, a exactidão relativa foi determinada considerando os deslocamentos registados nos cinco pontos de controlo em duas fases, 2.5 horas após o carregamento e 88 dias após o carregamento (Fig. 15). Foi atingida uma exactidão relativa de 0.5 mm ou 0.4 mm considerando, respectivamente, a média e o desvio-padrão das diferenças para os LVDTs. Estas diferenças foram sempre inferiores a 1.1 mm. Em termos percentuais, pode assumir-se uma exactidão relativa inferior a 1.0% (0.83% confrontando os valores médios e 0.64% considerando o desvio-padrão). Estes valores traduzem uma correlação elevada entre os dois métodos, $R^2 = 0.999$ (Fig. 15(b)).

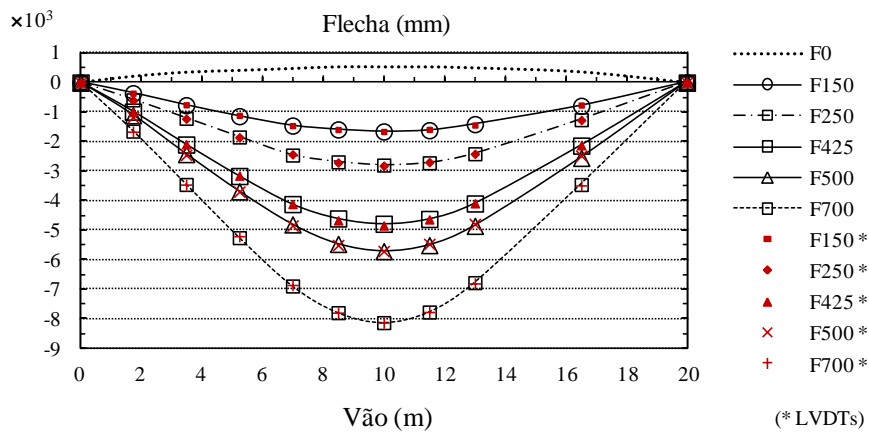
Figura 16. 'Photo-Displacements' vs. LVDTs no ensaio de rotura: flechas medidas.

Nos ensaios de rotura, a exactidão relativa foi calculada em nove secções de controlo e em cinco fases, registando-se um valor de 2 mm, considerando a média das diferenças ou o desvio-padrão (Fig. 16). Neste caso, as diferenças atingiram um máximo de 7.5 mm. Em termos percentuais, os valores correspondem também a uma exactidão relativa de 1.0%. Mais uma vez, foi registada uma elevada correlação entre os resultados, $R^2 = 0.999$ (Fig. 17).

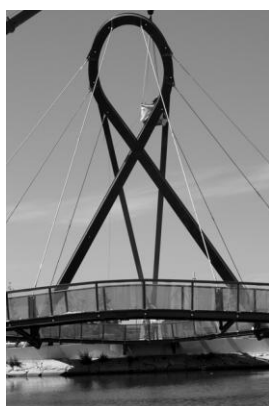
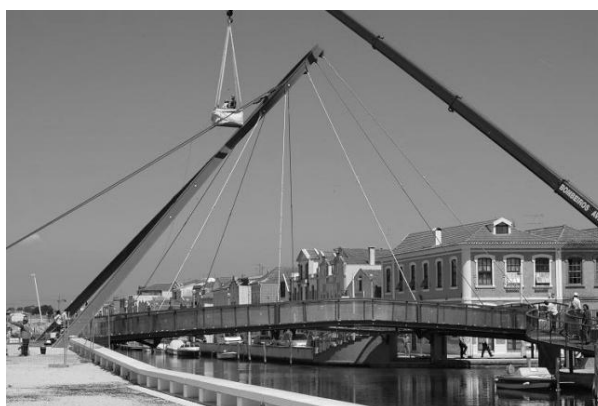
Figura 22. Ponte pedonal em Aveiro: (a) vista SE; (b) vista SW.

Neste caso de estudo, o método foi aplicado numa ponte pedonal metálica que liga o canal de São Roque e as duas margens do canal de Boritões da Ria de Aveiro, com a particularidade de ter uma configuração circular em planta. A ponte é constituída por perfis metálicos, nos quais apoia um pavimento de madeira, sendo suspensa por oito cabos ligados a um mastro em forma de laço, atirantado a um maciço de betão situado na margem direita (Fig. 22). A estrutura metálica que suporta o pavimento de madeira do tabuleiro encontra-se organizada em 55 módulos. A guarda de protecção lateral do tabuleiro é constituída por vidro laminado ondulado, o qual permite a visualização da envolvente. A guarda interior do tabuleiro e das rampas é em aço inox. Neste caso, o recurso a métodos tradicionais é difícil ou mesmo inviável.

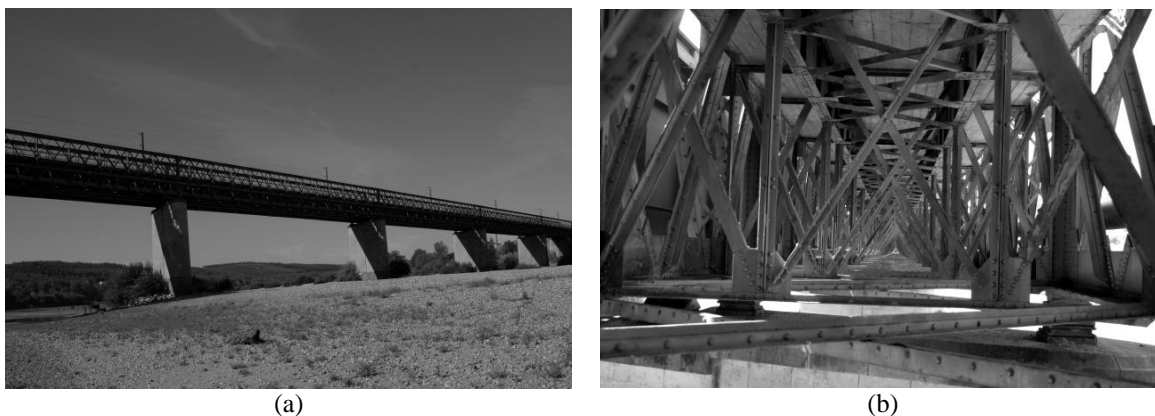
Figura 28. Ponte da Praia do Ribatejo sobre o rio Tejo: (a) vista geral dos tramos monitorizados; (b) parte inferior do tabuleiro.

Neste caso de estudo, o método proposto foi aplicado na monitorização de deslocamentos no ensaio de carga da Ponte da Praia do Ribatejo sobre o rio Tejo (Fig. 28). A ponte apresenta um comprimento total de 501.5 m, repartidos por nove tramos contínuos, à excepção do primeiro que é simplesmente apoiado (Fig. 29). Os apoios, encontros e pilares, são em pedra calcária aparelhada e fazem um ângulo de aproximadamente 60° com o eixo da ponte (Fig. 29).

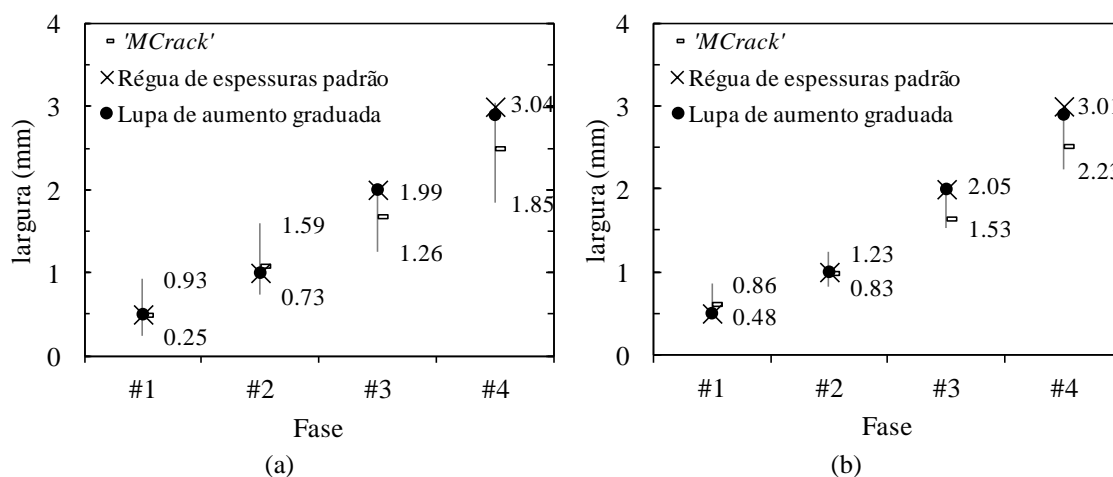
Figura 35. Largura da fissura: (a) ao longo do seu comprimento total; (b) na área igualmente avaliada com os métodos tradicionais.

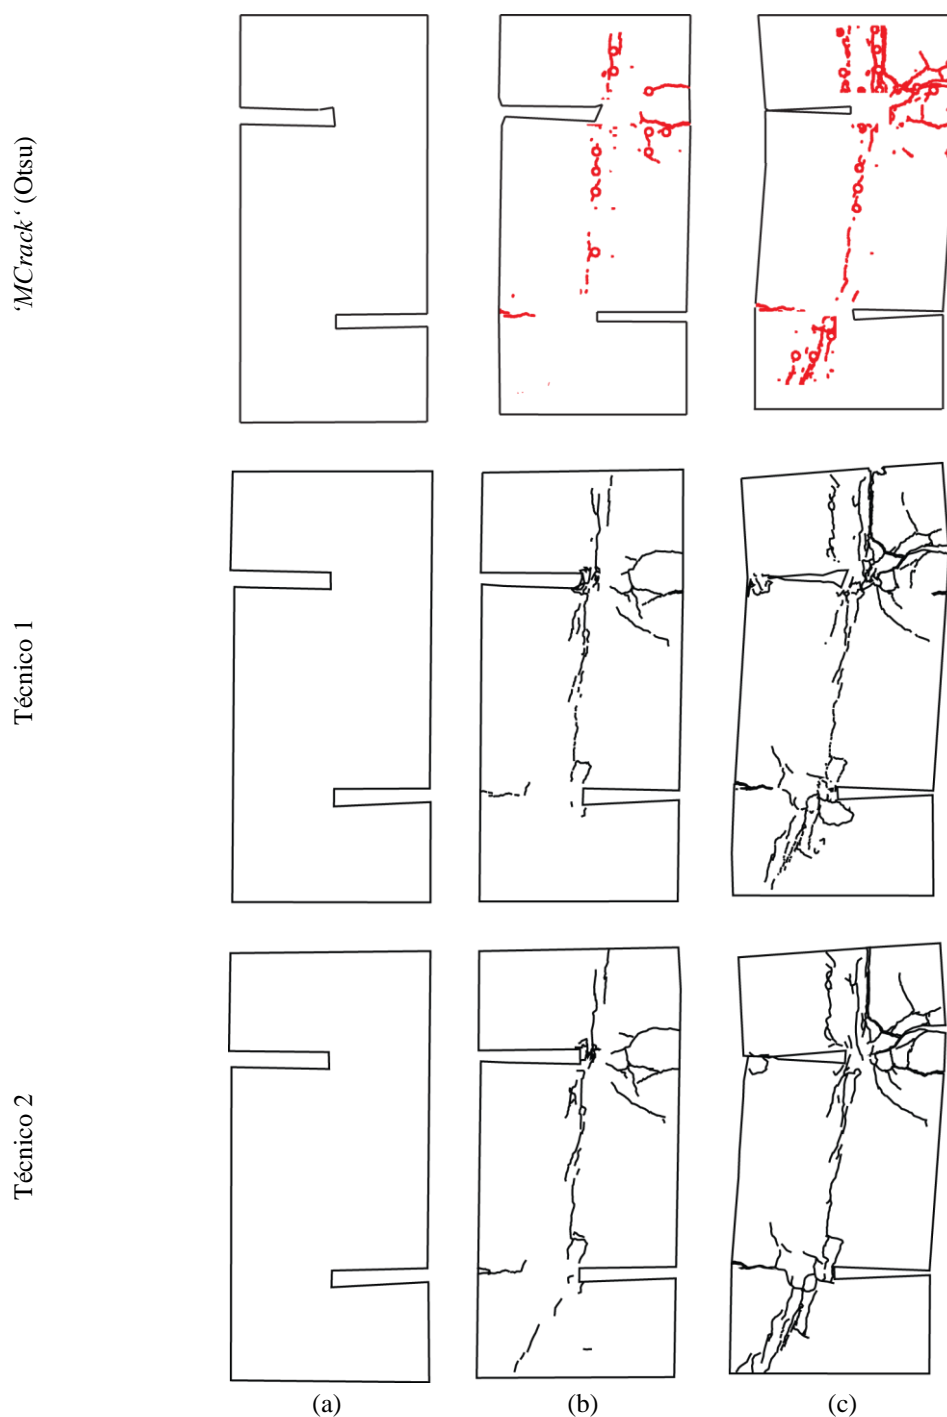
Figura 58. Mapas de fissuras definidos pelo ‘*MCrack*’ e pelo esboço de dois técnicos distintos: (a) fase inicial, fase #0; (b) fase intermédia, fase #3; (c) fase de rotura, fase #5.

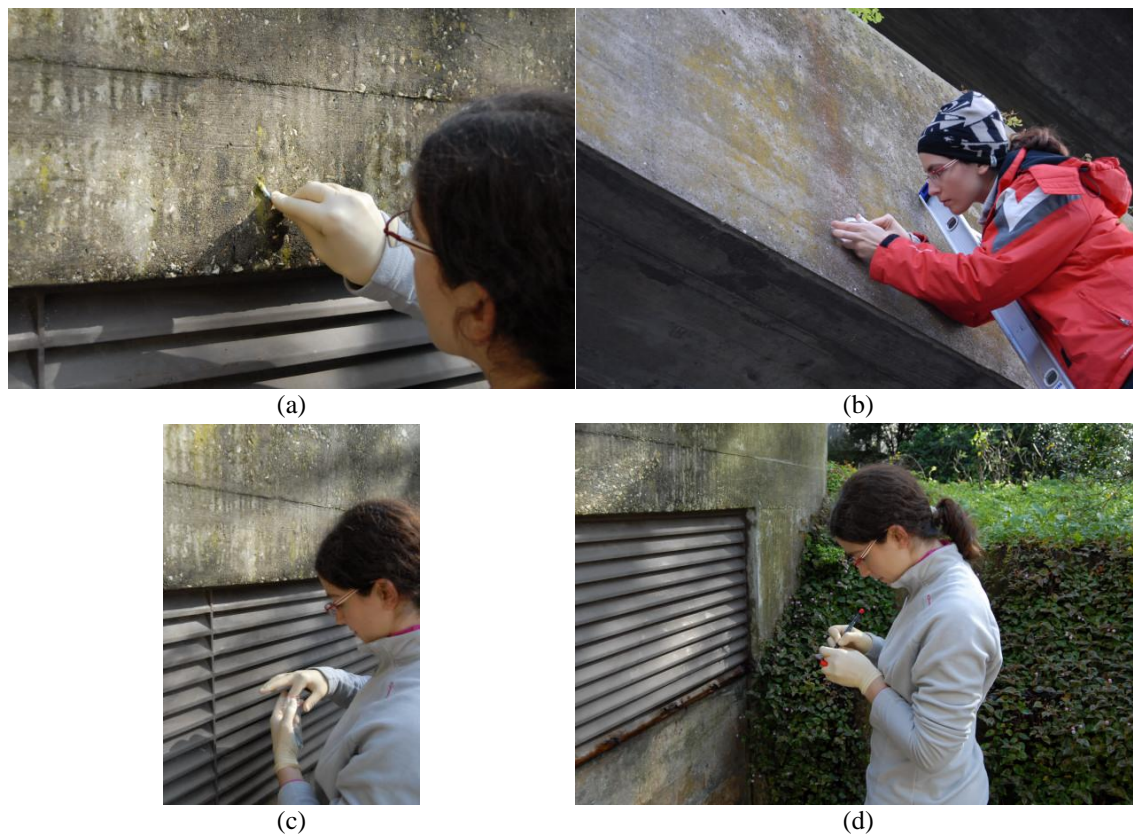
Figura 106. Procedimento de recolha de amostras de colonização biológica: (a) extracção com cotonete; (b) extracção com bisturi; (c) selagem; (d) catalogação.

As amostras foram recolhidas (Figs. 106(a) e (b)), tendo sido imediatamente colocadas em sacos hermeticamente selados (Fig. 106(c)) e, por último, catalogadas (Fig. 106(d)).

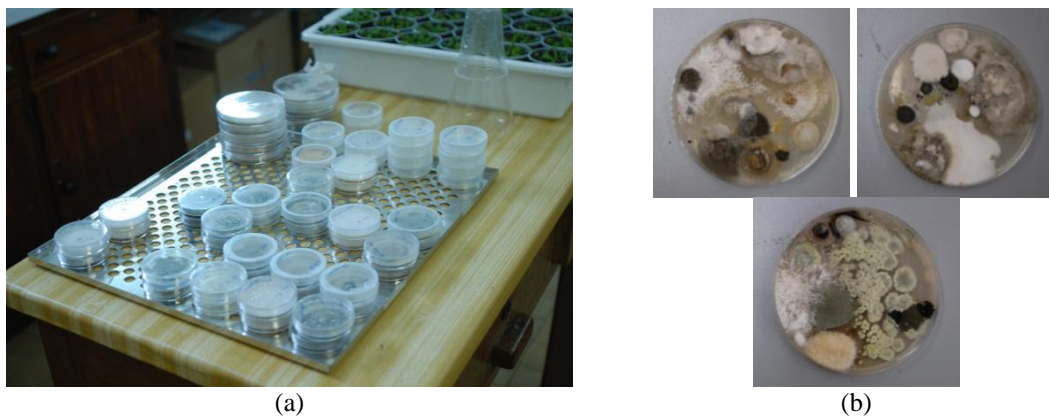
Figura 107. Cultura das amostras colhidas: (a) armazenamento em condições controladas; (b) detalhes das amostras após duas semanas de cultivo.

As amostras colhidas foram cultivadas em laboratório tendo sido identificadas, através de microscópio óptico, várias dezenas de espécies de fungos. Desses, foram isolados trinta tipos de fungos distintos, os quais foram cultivados em laboratório durante duas semanas, em condições favoráveis ao seu crescimento (Fig. 107). Posteriormente, foram seleccionados seis tipos de fungos, escolhidos por serem dos mais comuns na natureza e apresentarem, simultaneamente, estrutura e cores distintas. Estes fungos foram inoculados em provetes de argamassa previamente produzidos. O procedimento efectuado implicou: (1) preparação dos provetes de argamassa, através da sua esterilização em autoclave e imobilização no recipiente (Fig. 108(a)); (2) humedificação dos provetes com água esterilizada e ionizada (Fig. 108(b)), para facilitar o desenvolvimento dos fungos; (3) inoculação dos fungos nos provetes (Fig. 108(c)); (4) selagem do recipiente de forma a permitir o crescimento dos fungos em meio asséptico (Fig. 108(d)).

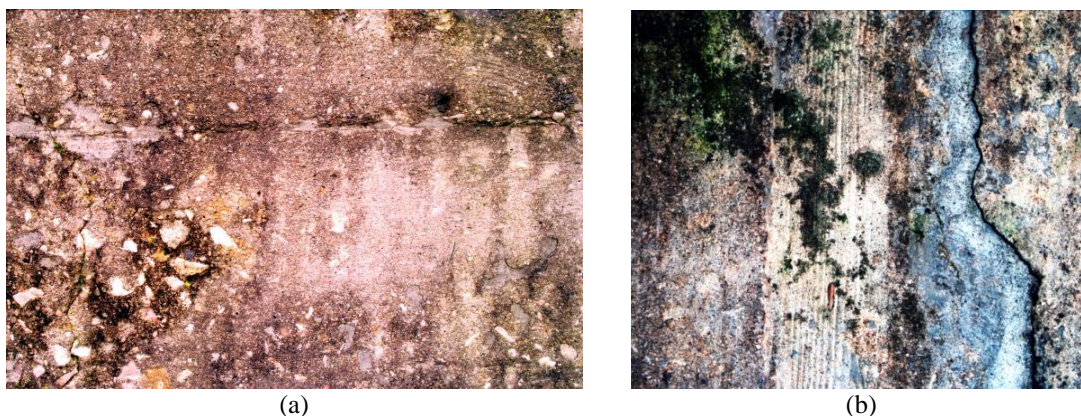
Figura 114. Superfícies utilizadas para aplicar o ‘SurfCrete’: (a) *Imagem A*; (b) *Imagem B*.

Foi seleccionada uma ROI em cada imagem, com o objectivo de eliminar as régua colocadas para auxiliar nas operações de *resample* e na estimativa da resolução espacial. Assim, as ROI da *Imagem A* e *Imagem B* têm, respectivamente, 2890×2030 pixels e 3152×2592 pixels (Fig. 114).

A análise visual da *Imagem A* (Fig. 114(a)), permite identificar agregados expostos, em áreas com sinais de erosão superficial, e áreas com diferentes tipos de colonização biológica, ao longo de praticamente toda a sua superfície, nomeadamente, colonização biológica verde clara e amarela e colonização biológica verde escura e preta. Existem também reparações localizadas com argamassa. Assim, das principais anomalias observadas na imagem, resultou a seguinte *nomenclatura*: Agregados (A); Argamassa de Reparação (M), Betão (C); Colonização Biológica de cor clara (BCl); e Colonização Biológica de cor escura (BCd).

Da análise preliminar da *Imagem B* (Fig. 114(b)), foram identificadas áreas de betão com duas colorações claramente distintas – sobressai uma faixa onde o betão está mais desgastado, tornando-se mais claro, e áreas onde isso não sucede, e nas quais o betão é mais escuro. Existem também áreas de colonização biológica de cor clara e de cor escura em grande parte da superfície. Foi igualmente identificada uma área extensa de argamassa de reparação, junto à qual existe uma fissura vertical proeminente, que atravessa toda a superfície considerada. A nomenclatura definida para a *Imagem B* difere da *Imagem A* no seguinte: não foi considerada a classe Agregados (A) e a classe Betão foi dividida em duas, Betão de cor clara (Cl) e Betão de cor escura (Cd). Além

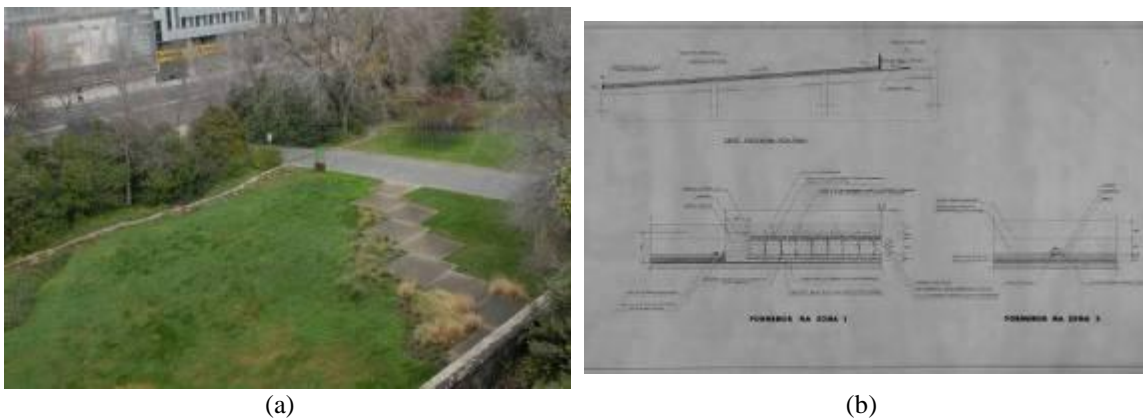
Figura 138. Cobertura do parque de estacionamento: (a) vista geral; (b) projecto de execução.

A cobertura do parque de estacionamento subterrâneo, entre o edifício sede e a Avenida de Berna, é ajardinada, com árvores, arbustos e caminhos em lajes de betão ligeiramente desniveladas. Sobre a impermeabilização desta cobertura foram colocadas pedras de tamanho regular, em cima das quais se fez o enchimento com terra vegetal para a construção do jardim. Nalguns locais, a solução consiste na execução de pequenos muretes em alvenaria que suportam lajetas de betão armado sobre as quais foram executados os acabamentos finais ajardinados ou de acesso a pessoas e veículos (Fig. 138). A cobertura do edifício sede, ao nível do piso 3, é uma esplanada revestida a soalho de madeira de ipê (Fig. 139(a)). A cobertura do museu está impermeabilizada com tela betuminosa de acabamento mineral de pigmento vermelho, colocada sobre isolamento térmico e sem protecção mecânica (Fig. 139(b)). A cobertura do centro de congressos e das exposições temporárias é ajardinada, tendo sido executada de modo

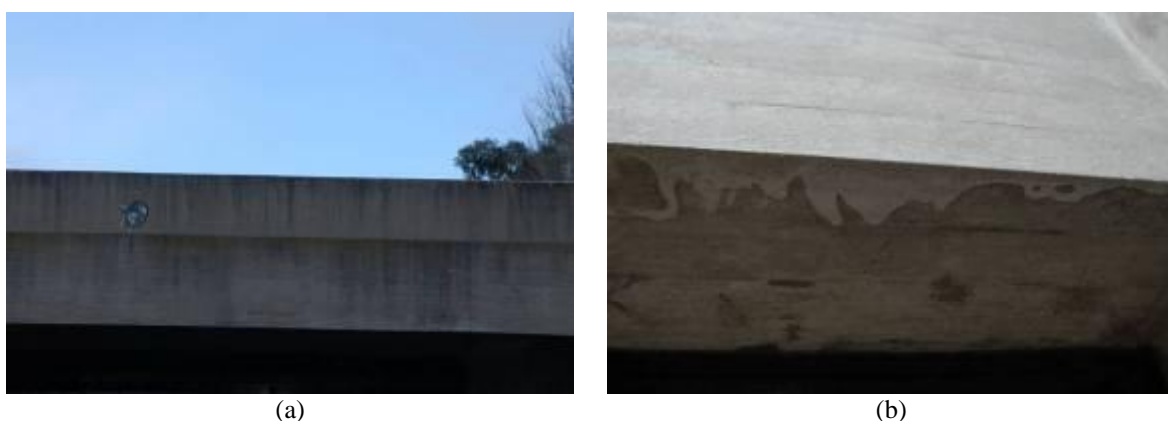
Figura 146. Vigas das platibandas: (a) manchas de sujidade devido a escorrência de águas pluviais; (b) depósito dos compostos hidratados da pasta de cimento.

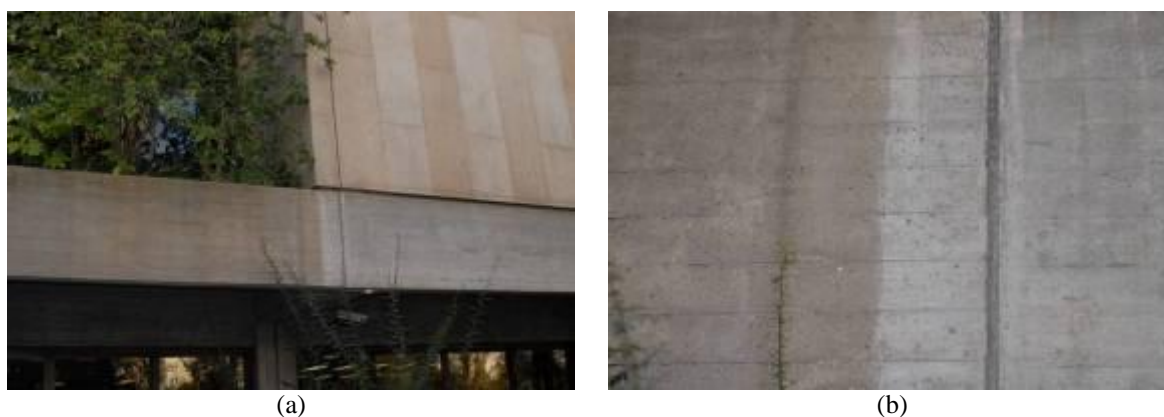
Figura 147. Manchas com depósito de substâncias dissolvidas na fachada Este do museu: (a) vista geral; (b) detalhe.

Este fenómeno é também visível nas vigas do piso 0 do museu, consistindo em manchas cinzentas uniformes e contínuas, provocadas, neste caso, pela deposição de substâncias

dissolvidas provenientes da reacção da água com as placas de revestimento em granito ou com as colas utilizadas para fixar as placas (Fig. 147).

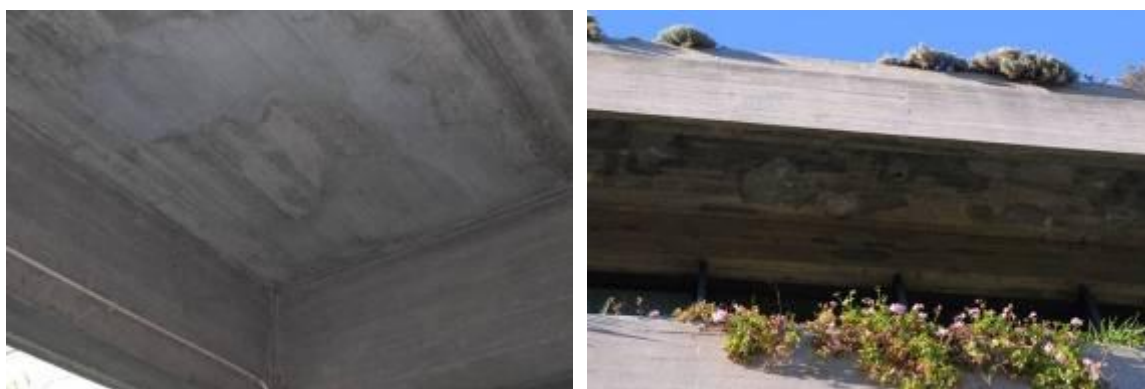
Figura 148. Manchas de humidade e lixiviação da pasta de cimento devido a falhas na impermeabilização.

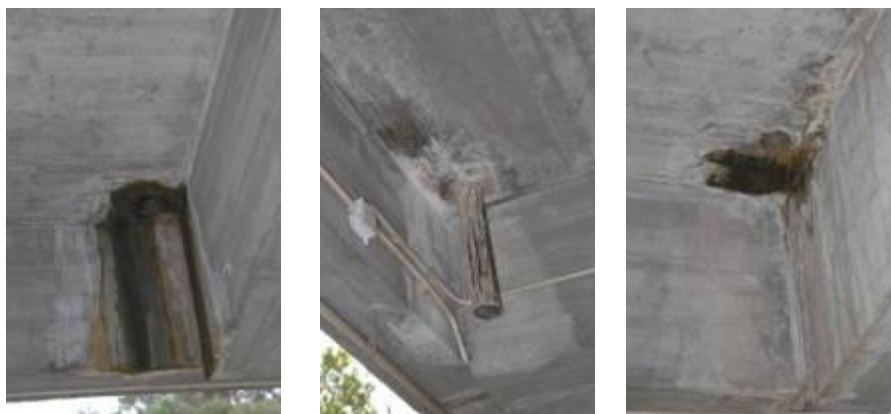
Figura 149. Manchas de humidade e lixiviação da pasta de cimento devido a falhas de impermeabilização junto aos tubos de queda nas consolas do museu.

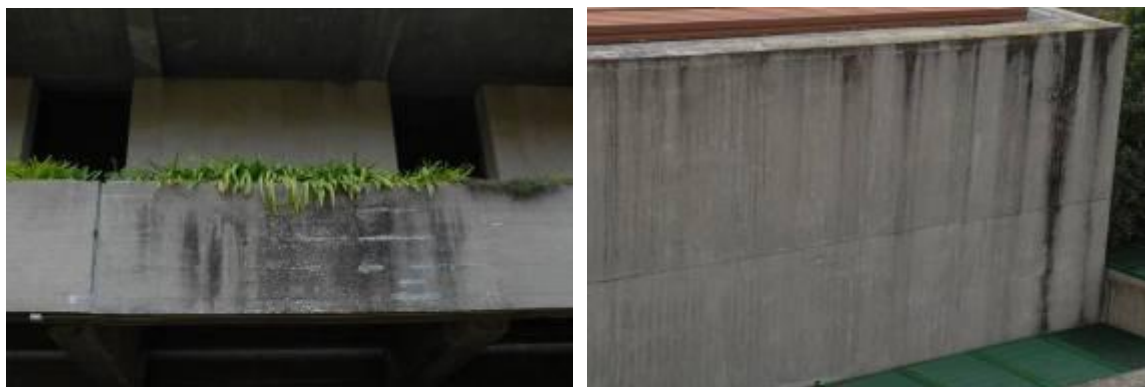
Figura 150. Manchas nas superfícies de betão: (a) sujidade e depósito de sais na platibanda do museu; (b) sujidade na fachada do auditório.

Observam-se ainda manchas de sujidade e depósito de sais nas faces das platibandas e das paredes exteriores. Estas podem ser provocadas pelo transporte de partículas poluentes suspensas na atmosfera pelas águas pluviais, permanecendo nas superfícies após evaporação, e pela presença de sais solúveis de cálcio removidos da pasta de cimento por lixiviação, ou formados pela reacção química com os constituintes dos agregados (Fig. 150).

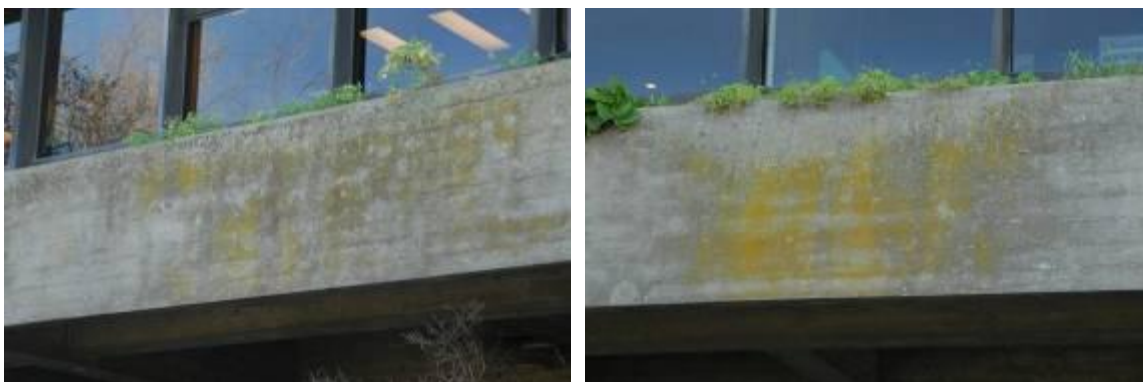
Figura 152. Colonização biológica nas platibandas do edifício sede (musgos e líquenes).

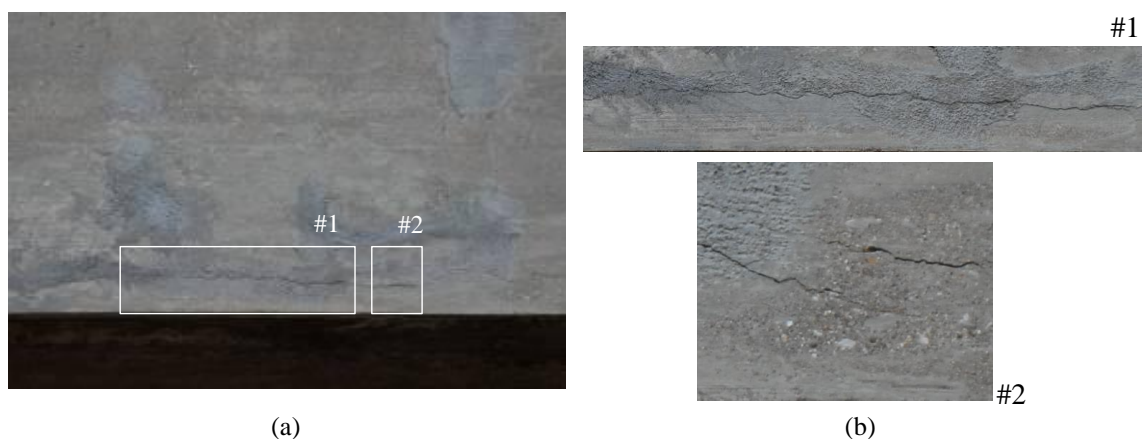
Figura 154. Fendilhação na fachada Sul-Poente do centro de congressos: (a) vista geral; (b) detalhes.

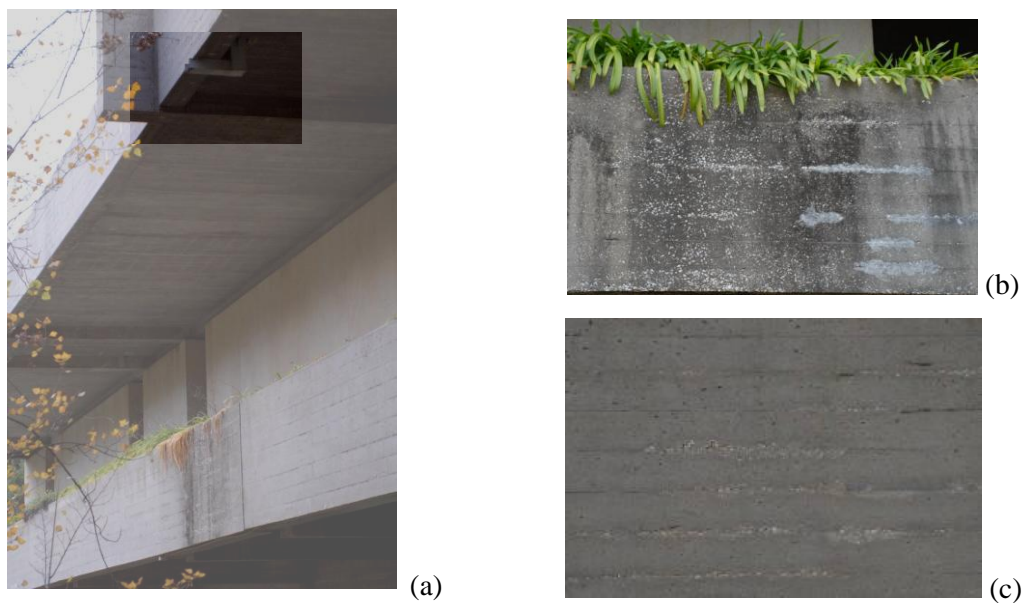
Figura 156. Erosão da camada superficial do betão: (a) vista geral da superfície com destaque da calceira; (b) vista de frente da superfície; (c) detalhe da superfície.

Algumas zonas das platibandas apresentam sinais de erosão da camada superficial do betão, provocada pela lavagem das partículas finas exteriores, expondo os agregados de menor dimensão. No museu, no alçado Sul, este fenómeno é agravado devido à existência de caleiras metálicas que descarregam as águas pluviais da cobertura na prumada das platibandas do piso 0 (Fig. 156)

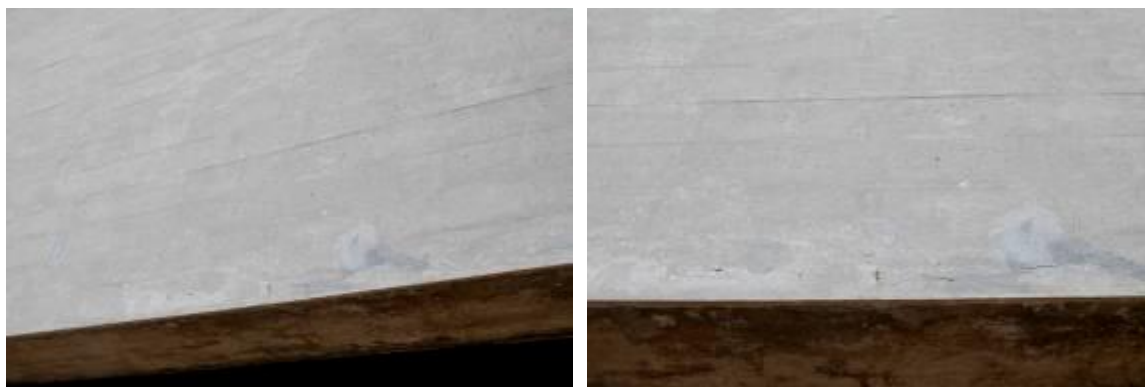
Figura 157. Área com indícios de corrosão.

Regista-se, pontualmente, a exposição de armaduras oxidadas. Laços de arame recozido, visíveis à superfície do betão, indiciam um recobrimento reduzido. Este fenómeno é acompanhado de fendilhação horizontal, podendo provocar, a breve prazo, a delaminação e o destacamento do recobrimento (Fig. 157).

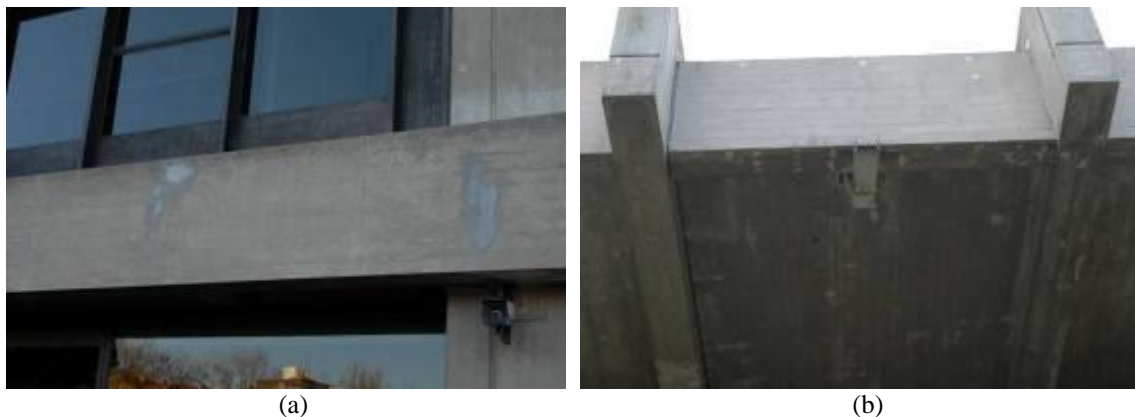
Figura 158. Reparções pontuais: (a) edifício sede; (b) museu.

No exterior dos edifícios são notórias reparações pontuais, efectuadas ao longo dos anos, localizadas em platibandas, paredes e vigas. As argamassas de reparação

utilizadas não apresentam os requisitos adequados, pelo menos em termos cromáticos. Segundo indicações do responsável pela manutenção dos edifícios, esta situação tem-se agravado com o envelhecimento das reparações (Fig. 158).

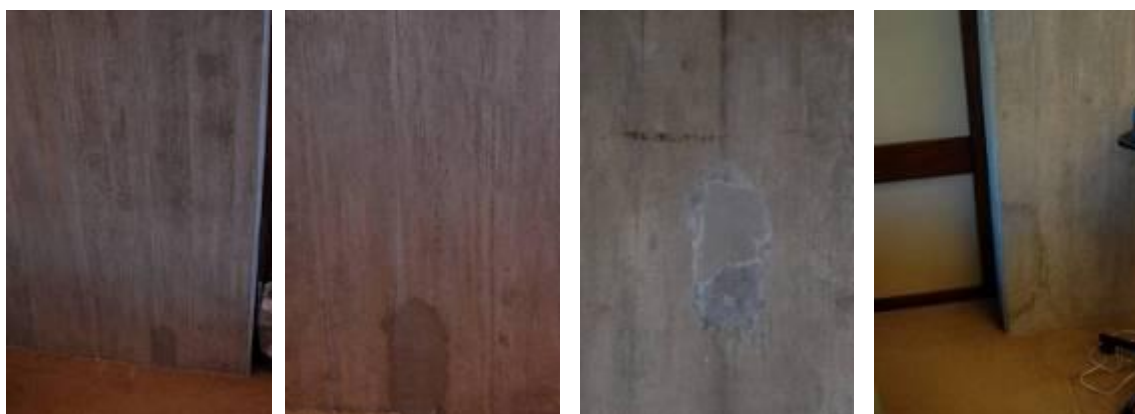
Figura 159. Reparções em pilares no interior da sede.

No interior do edifício sede são igualmente visíveis reparações pontuais dos pilares, realizadas na sequência da remoção de divisórias leves que se encontravam apoiadas nestes elementos. Estas reparações foram, por vezes, efectuadas com argamassa de cor e textura semelhantes à do betão existente (Fig. 159). Na cobertura interior do museu registaram-se reparações nos apoios da generalidade das vigas mais esbeltas (Fig. 160). Estas consistiram na aplicação de argamassas de reparação pré-doseadas, para corrigir pequenas fissuras existentes.

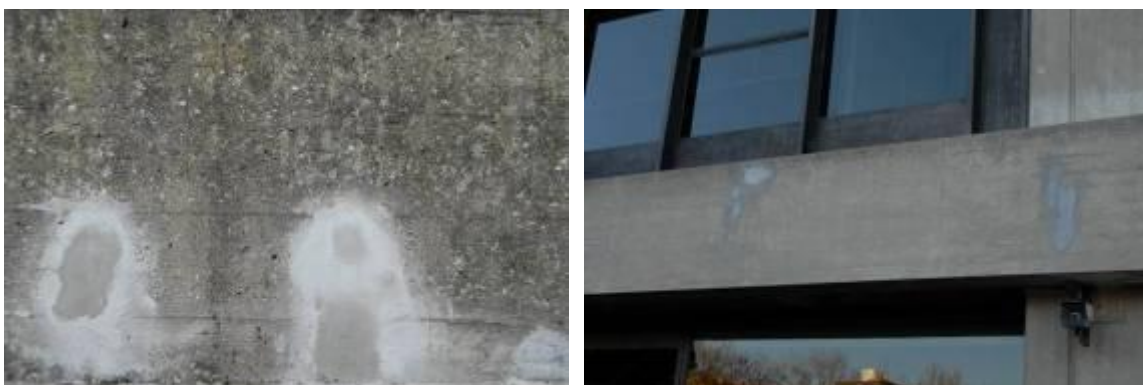
Figura 168. Argamassa de reparação vs. betão do substrato na sede.

Nas reparações efectuadas no exterior dos edifícios, atrás referidas (6.3.7), foram utilizadas argamassas de reparação com uma coloração e textura significativamente diferentes das do betão do substrato (Figs. 168 e 169). Esta intervenção, com grande impacto visual, constitui em si uma anomalia, grave do ponto de vista estético, ou seja, sem implicações negativas para o comportamento estrutural dos edifícios. No entanto, tendo sido o conjunto de edifícios da FCG, em Lisboa, a primeira construção do

Na realidade, dada a relevância arquitectónica, cultural e até histórica dos edifícios em causa, as reparações deverão ser realizadas com requisitos especiais de restauro. Tal obriga à formulação de uma argamassa de reparação personalizada – ‘argamassa de restauro’, que, além das características físicas, químicas e mecânicas adequadas ao fim a que se destina, deve apresentar, simultaneamente, requisitos especiais de cor e textura, incluindo as alterações inerentes ao seu envelhecimento, compatíveis com o substrato.

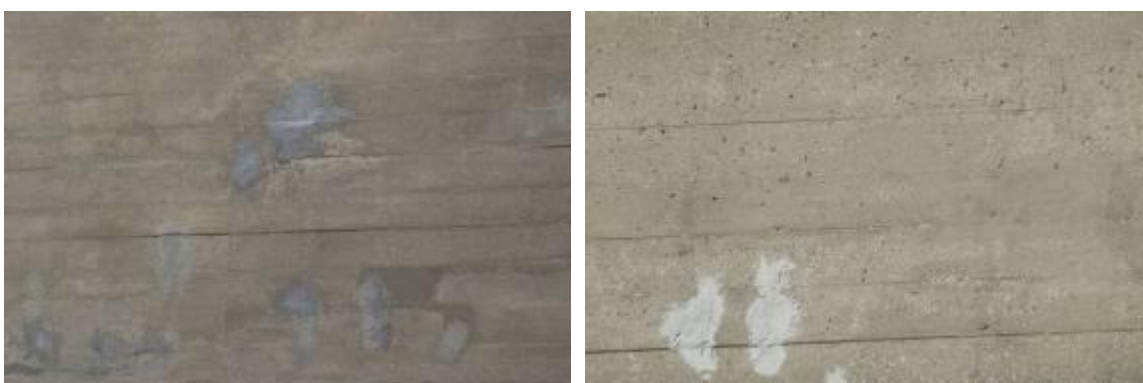
Figura 169. Argamassa de reparação vs. betão do substrato no auditório.

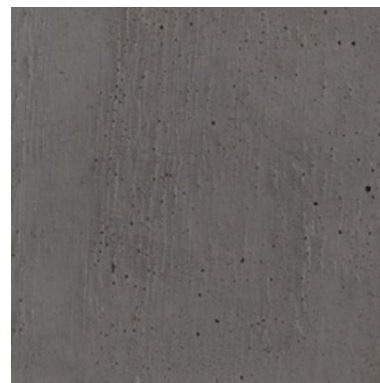
Figura 182. Superfície com textura de madeira: (a) estudo da cor; (b) detalhe da textura.

As Figs. 180 a 183 permitem uma análise mais detalhada da evolução da cor com o aumento da percentagem de pigmentos adicionados na amassadura. Em todos os casos atingiram-se correlações quadráticas elevadas (coeficiente de correlação, R^2 , a variar entre 0.856 e 0.992). O desvio-padrão dos valores de intensidade obtidos é um problema que merece reflexão. Neste contexto, deve ser eliminada da análise uma percentagem, a definir, de valores mínimos e máximos registados. Estes valores limites devem-se a vazios e a zonas mais claras provocadas pelo relevo das texturas (Fig. 182(b)).
