Compressão de placas compósitas após submetidas a impacto a baixa velocidade

Dissertação apresentada para a obtenção do grau de Mestre em Engenharia
Mecânica na Especialidade de Sistemas de Produção

Ludgero Gomes dos Santos Guimarães

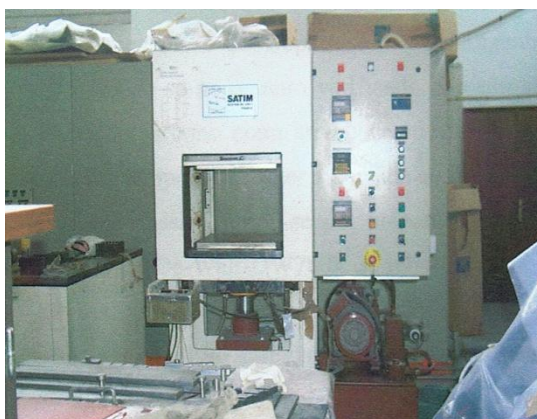
Figura 6. Autoclave.

estudo, a cura realizou-se a uma velocidade de aquecimento de 3 °C/min até se atingir a temperatura de 130 °C. A temperatura do autoclave, Figura 6, foi então mantida durante 60 minutos. O arrefecimento foi efectuado à mesma velocidade de 3 °C/min até ser atingida a temperatura de 30 °C, segundo Ramalho (2001).

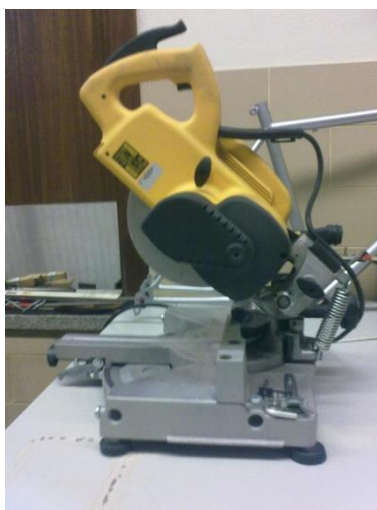
Figura 7. Serra de disco de dentes diamantados.

As placas foram produzidas com a dimensão de 300x300 mm. Posteriormente efectuou-se o corte das mesmas de forma a se obterem placas com dimensões de 125x100 mm, necessárias para a realização dos ensaios pretendidos para o estudo. Este corte foi efectuado com uma serra de disco de 300 mm de diâmetro e 2 mm de espessura, com rebordo diamantado e ranhuras de modo a promover a dissipação de calor libertado durante o corte. A utilização de uma serra de dentes diamantados, Figura 7, é justificada pela necessidade do corte ser o mais perfeito possível, prevenindo eventuais defeitos, tais como, o arrancamento de fibras.

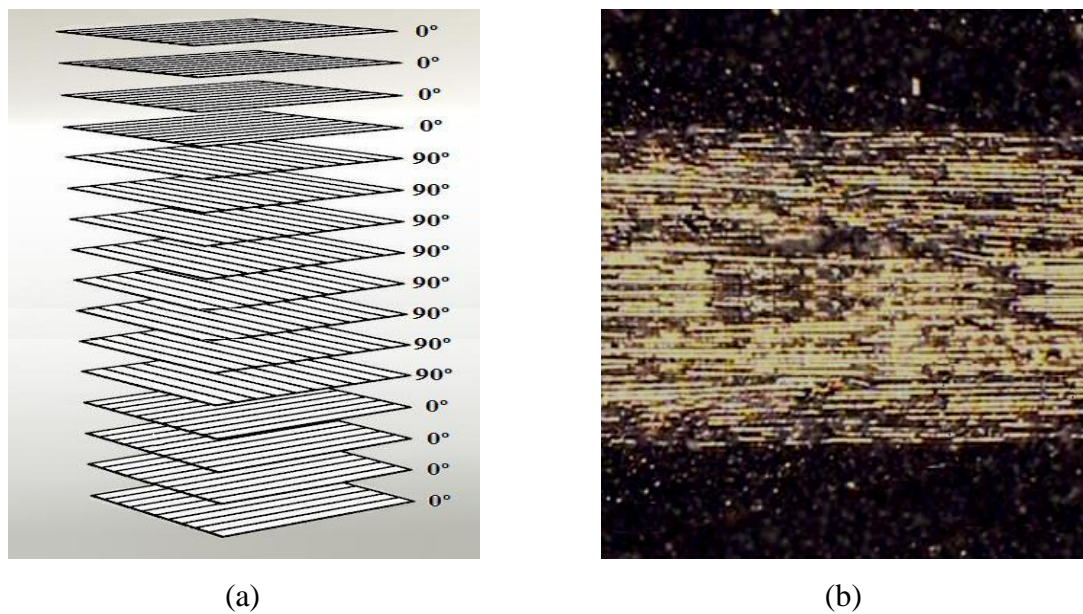
Figura 11. (a) – Esquema de empilhamento da placa com arranjo $[0_4,90_4]_s$; (b) – Seção transversal desta placa observada ao microscópio com ampliação de 10x.

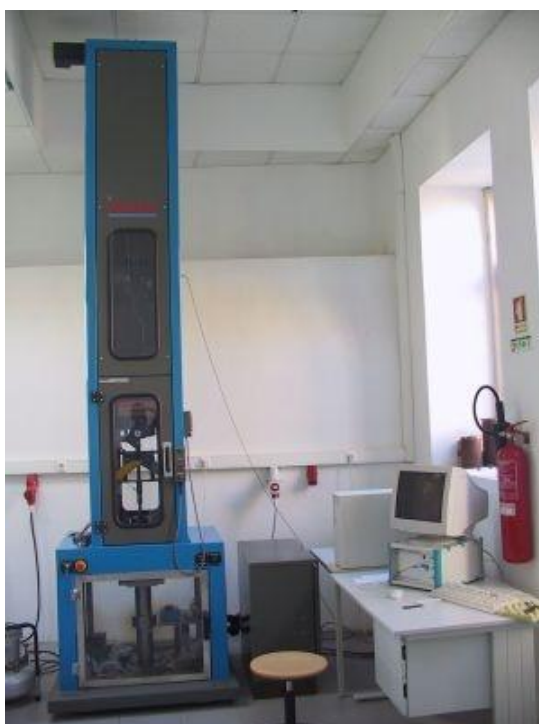
Figura 12. Máquina de ensaio ao impacto IMATEK-IM10.

A energia de impacto deve-se exclusivamente à acção da gravidade, controlada pelo ajustamento da altura de queda, a qual pode atingir um máximo de 3,5 metros. Após se ter regulado a altura do impactor, este é solto deslizando verticalmente nas colunas-guia colidindo, no final da sua descida com a placa.

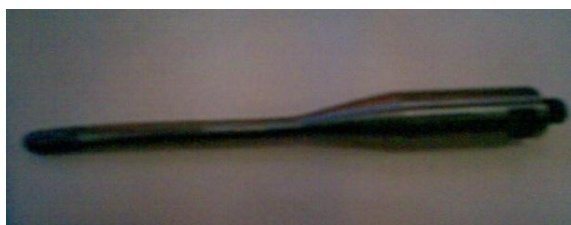
Figura 13. Impactor de cabeça hemisférica utilizado.

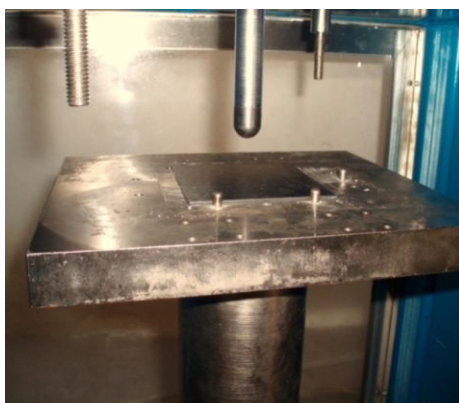
Figura 14. Dispositivo de suporte das placas simplesmente apoiadas.

As placas foram colocadas na zona de impacto estando simplesmente apoiadas (Figura 14).

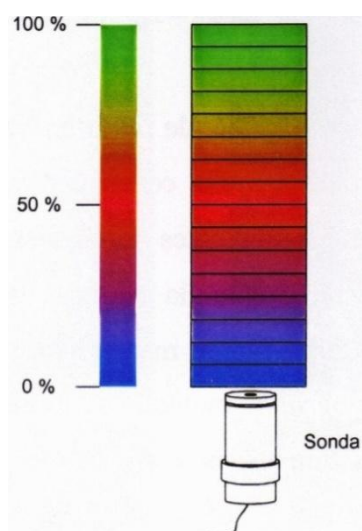
Figura 15. Escala de cores para analisar por *C-Scan*.

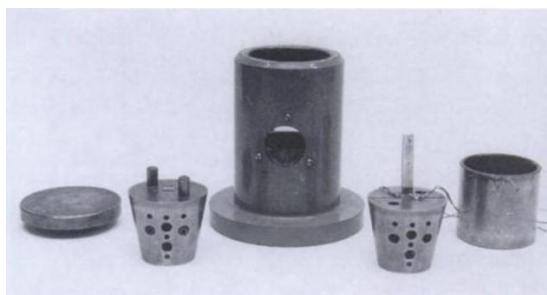
Figura 19. Sistema de fixação Celanese (Moura, 1995).

O dispositivo de fixação *Celanese* foi desenvolvido pelo *Celanese Research Center* e mais tarde foi adoptado como ASTM D-3410-95. Este sistema caracteriza-se pelo deslizamento relativo de amarras troncocónicas em mangas cilíndricas. Este sistema está envolvido exteriormente por um casquilho cilíndrico (Figura 18 e Figura 19).

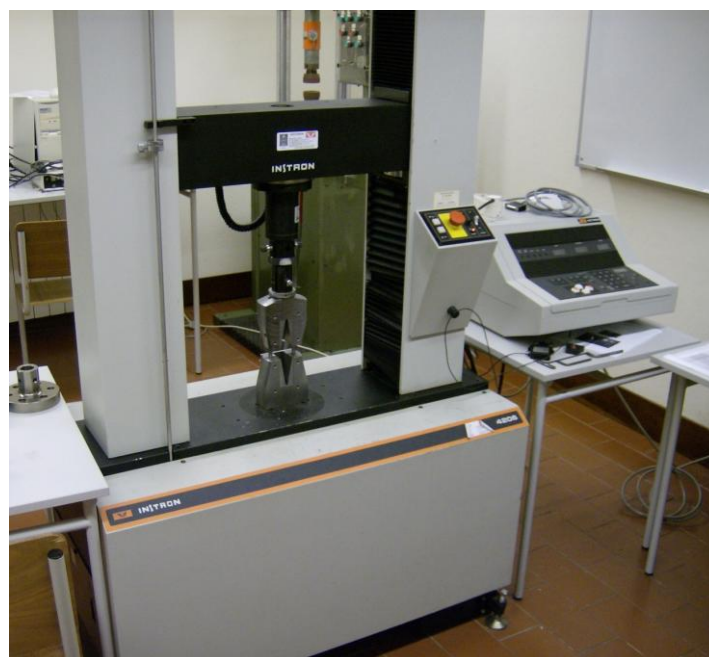
Figura 25. Máquina de ensaios INSTRON 4206.

A fase seguinte refere-se à colocação das amarras no equipamento de compressão. A realização dos testes de compressão efectuou-se utilizando uma máquina universal INSTRON 4206 existente no Departamento de Engenharia Mecânica da Universidade de Coimbra, Figura 25.

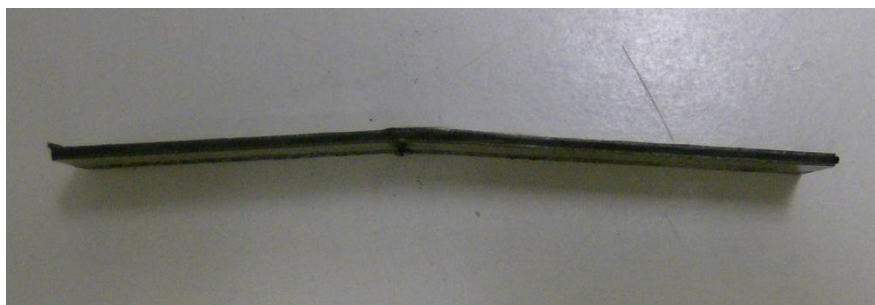
Figura 27. Vista transversal do provete 16SD1_S após ser submetido ao ensaio de compressão.

Outro dado que se pode retirar da observação dos provetes sem defeito após ter atingido a rotura, é o seu modo de colapso, sendo que este ocorre de modo global, ver capítulo 2. Este modo caracteriza-se por evidenciar uma instabilidade estendida ao longo do provete, o que provoca a sua deflexão lateral, como se pode observar na Figura 27.

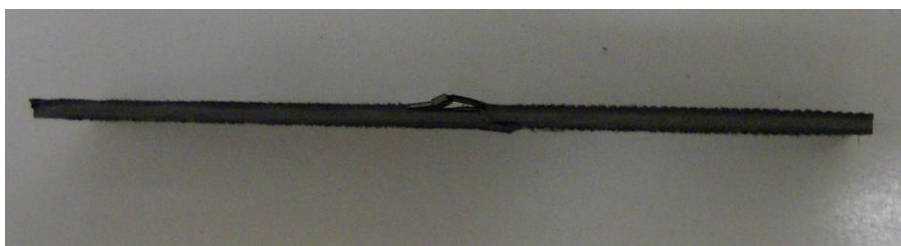
Figura 28. Vista transversal do provete 16DE3_S após ser submetido ao ensaio de compressão.

Para o caso dos provetes com defeito embebido, observa-se pela análise destes após a compressão, que o tipo de colapso difere dos provetes sem defeito, sendo designado por modo local. Este tipo de rotura é caracterizado pela ocorrência de encurvadura do sublaminado delaminado, observado pela separação, devido a delaminagens, de algumas camadas em relação ao restante provete. Este tipo de colapso pode ser observado na Figura 28.

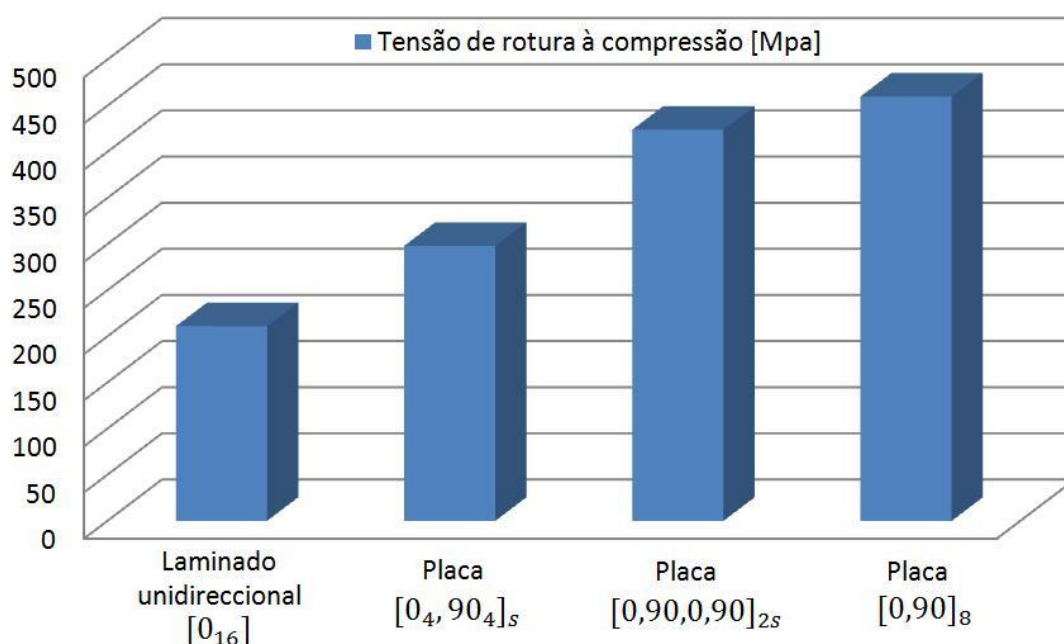
Figura 29. Relação da tensão de rotura à compressão [MPa] para cada tipo de empilhamento do laminado.

Colocou-se também a resistência à compressão dos laminados unidireccionais, 211 MPa (Amaro, 2003), de forma a haver um termo de comparação, utilizando para isso, provetes com as fibras orientadas numa única direcção.

A Tabela 13 apresenta os valores obtidos para as sequências de empilhamento em estudo em termos de aumento de resistência à compressão, em relação ao laminado unidireccional.
