Efeito do tratamento térmico na estrutura e propriedades mecânicas de soldaduras MIG na liga AA 6082-T6

Dissertação apresentada para a obtenção do grau de Mestre em Engenharia Mecânica na Especialidade de Projeto

Effect of the heat treatment on the structure and the mechanical properties of MIG welds in AA 6082-T6

Coimbra, Julho, 2016

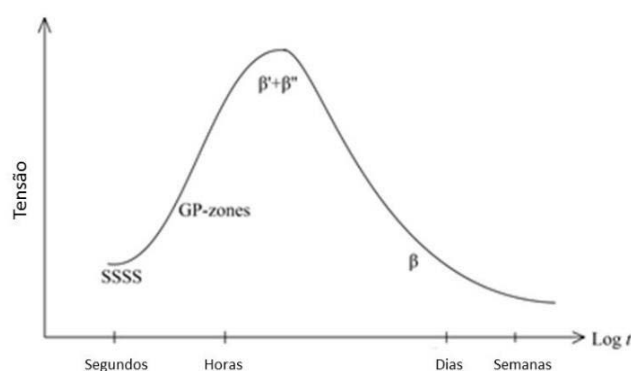
Figura 2.2. Evolução da resistência da liga com o tempo de envelhecimento (Kubasek & Vojtech, 2011).

Segundo Fang et al., 2010 a dureza da liga foi influenciada pelo tempo de Envelhecimento devido à formação de precipitados. As zonas GP tem uma pequena contribuição para a dureza da liga e a máxima dureza ocorre entre as 4 e 6.5h de envelhecimento, coincidindo com a máxima densidade dos precipitados β'' , vindo depois a diminuir com a perda da coerência dos precipitados com a matriz que coincide com o aparecimento das fases β' e β . Figura 2.2 ilustra um esboço-resumo da evolução da resistência de uma liga, sem cobre na sua composição e com um rácio Mg/Si de 1,73 wt%.

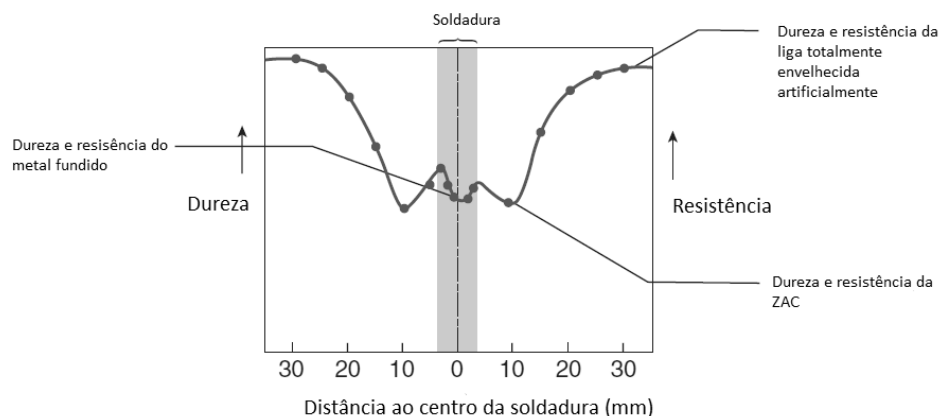
Figura 2.5. Efeito da soldadura na dureza da liga 6061-T6 – Estado tal como soldado. (Mathers, 2012).

apresentado no sub-capítulo de sequência de precipitação, os precipitados do tipo β' , sem propriedades endurecedoras, originado uma redução da resistência da liga. A extensão desta zona afetada pelo calor, dependente da condutividade térmica do alumínio e da quantidade de calor introduzido, terá zonas com propriedades distintas. Na zona próxima da linha de fusão, onde ocorre fusão parcial do material, as temperaturas atingidas foram suficientemente altas que permitiu a dissolução dos precipitados em solução sólida, permitindo posterior endurecimento por precipitação, (Kubasek & Vojtech, 2011). À medida que se aumenta a distância à linha de fusão, aumenta a quantidade de precipitados não dissolvidos, e que pelo contrário, entraram em coalescência, não ficando disponíveis para posterior re-precipitação através de envelhecimento durante o arrefecimento da junta soldada ou durante o tratamento térmico, (Kubasek & Vojtech, 2011). Esta conclusão é comprovada por Guide, 2014 que refere que a resistência e a dureza são menores na ZAC. No gráfico da Figura 2.5 é representado a evolução da dureza e da resistência mecânica com o aumento da distância à linha de fusão da liga AA-6061-T6, após realização da soldadura. Verifica-se que o perfil evolutivo da dureza e da resistência mecânica são semelhantes. Na ZAC e zona fundida os valores de resistência mecânica e dureza são bastante inferiores aos do metal base, sendo que na ZAC esses valores, principalmente de resistência mecânica, são ligeiramente inferiores aos da zona fundida. As últimas etapas dos perfis evolutivos representam a recuperação dos valores de dureza e resistência originais, correspondentes ao material base.

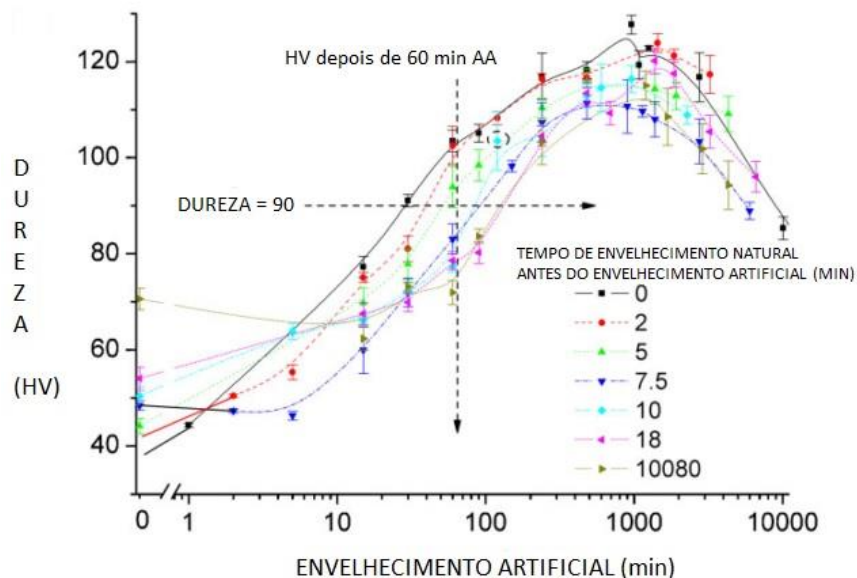
Figura 2.7. Evolução da dureza da liga com alto teor de magnésio e de silício durante o envelhecimento artificial a 180 °C, depois de solubilização, tempêra , para diferentes tempos de envelhecimento natural antes do envelhecimento artificial (Banhart et *al.*, 2010).

Banhart et *al.*, 2010 concluíram, ainda, que o tratamento de envelhecimento natural, mesmo que por curtos períodos, antes do tratamento de envelhecimento artificial a 180 °C, tem um efeito negativo, na dureza da liga 6082, porque produz uma menor densidade de precipitados, uma maior fração volumétrica de precipitados, longos e finos, que são menos efetivos no entrave ao movimento das deslocções. Na Figura 2.7 é apresentado o efeito negativo do tempo de envelhecimento natural antes do envelhecimento artificial, para a liga 6082 com alto teor de silício e magnésio envelhecida artificialmente a 180 °C.

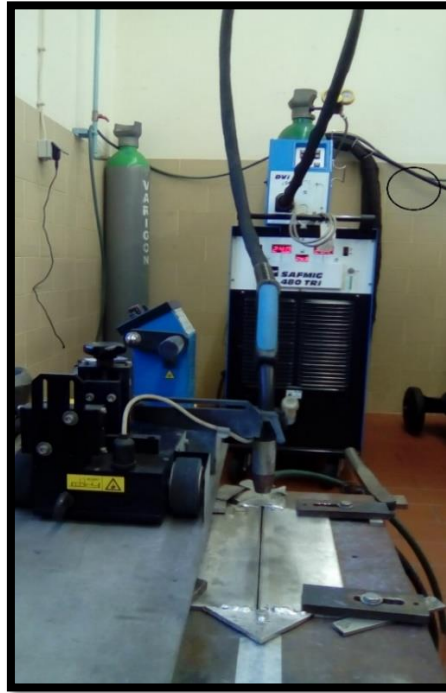
Figura 3.1. Montagem experimental para a realização das soldaduras.

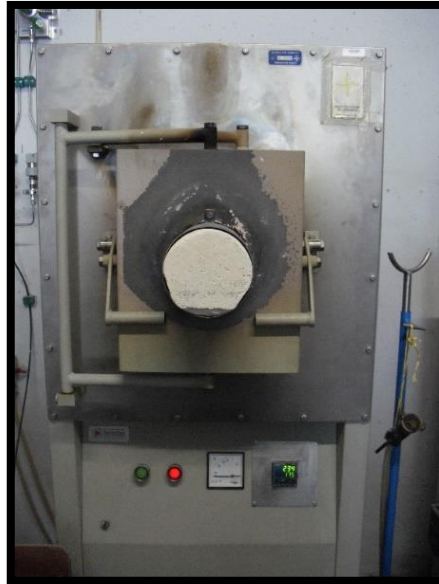
Figura 3.3. Forno elétrico Termolab – Fornos elétricos

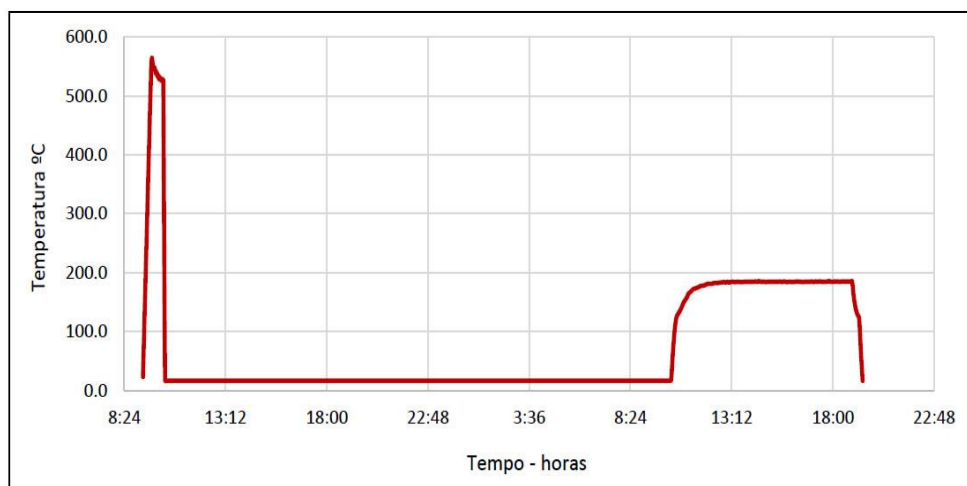
Figura 3.5. Ciclo de tratamento térmico da chapa número dois: TT_TE24h.

Os dados de temperatura/tempo do tratamento térmico foram recolhidos por um termopar colocado no interior do forno elétrico, em contato com as chapas. A temperatura medida pelo termopar é a temperatura do interior no forno e não a temperatura real das chapas. A obtenção da temperatura real das chapas seria possível através da aplicação de um outro procedimento, em que um termopar se encontraria soldado à superfície da chapa de forma a acompanhar e registar a sua temperatura. Por simplificação assumiu-se que a temperatura a que se encontram as chapas é a mesma que a do interior do forno, à exceção das etapas de têmpera em que as chapas são retiradas do forno e arrefecidas em água até atingirem a temperatura ambiente, e da etapa de tempo de espera, em que as chapas se consideram estar à temperatura ambiente.

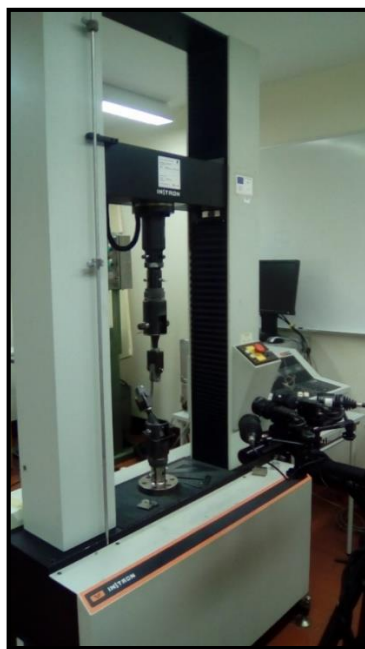
Figura 3.8. Máquina de tração Instron® Model 4206, sistema ótico ARAMIS da GOM – Optical Measuring Technique e consola Instron®

preta, de forma a formar um conjunto de pontos pretos com distribuição aleatória na mesma superfície do provete. Esta pintura teve como objetivo servir de referência, durante os ensaios de tração, do extensómetro óptico ARAMIS Optical 3D Deformation & Strain Measurement System, que permite traçar o mapas das deformações locais, sem contato físico com os provetes de tração. Os ensaios de tração foram realizados com velocidade de travessão de 5mm/min, com recurso a uma máquina de tração Instron® Model 4206, em que para a recolha dos dados de carga utilizou-se uma consola Instron® e para recolha das deformações o extensómetro óptico, conforme mencionado. Na Figura 3.8 apresenta-se a máquina de tração, a consola e o equipamento ótico utilizado. Numa folha de cálculo excel foi realizado o tratamento dos dados, em que os dados tempo/carga, provenientes da consola, foram ajustados aos dados tempo/deformação, provenientes do Aramis, construindo-se, por fim, os gráficos tensão/deformação para todos os provetes tracionados.

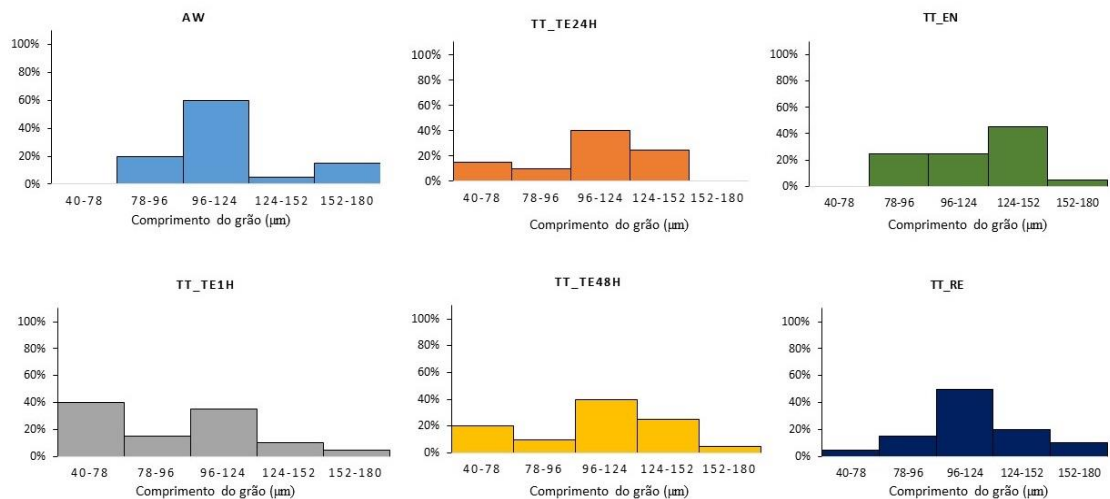
Figura 4.3. Representação, em gráfico de barras, da distribuição do comprimento do grão da zona fundida de cada uma das chapas.

estatisticamente os valores do comprimento e largura dos grãos através de gráficos de barras, representativos da distribuição, em percentagem, dos grãos por intervalos de comprimento e largura, como se apresenta na Figura 4.3 e Figura 4.4. Da observação dos gráficos não se registam grandes diferenças na distribuição do comprimento e largura do grão, comparando as zonas fundidas das várias chapas, concluindo-se que os tratamentos térmicos não tiveram uma influência significativa neste parâmetro. O comprimento e largura dos grãos encontram-se predominantemente concentrados no intervalo 96-124 μm e 95-125 μm , respetivamente. Verifica-se, contudo, que os tratamentos que envolvem solubilização e a etapa de tempo de espera apresentam mais grãos no intervalo de comprimento 40-78 μm e no intervalo de largura 35-65 μm , correspondente ao intervalo de grãos mais pequenos.

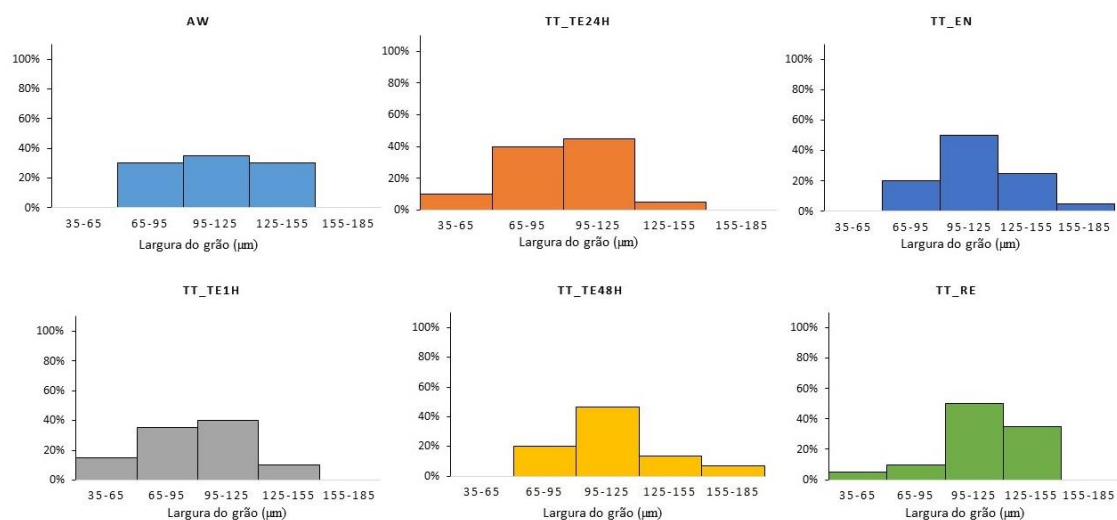
Figura 4.4. Representação, em gráfico de barras, da distribuição da largura do grão da zona fundida de cada uma das chapas.

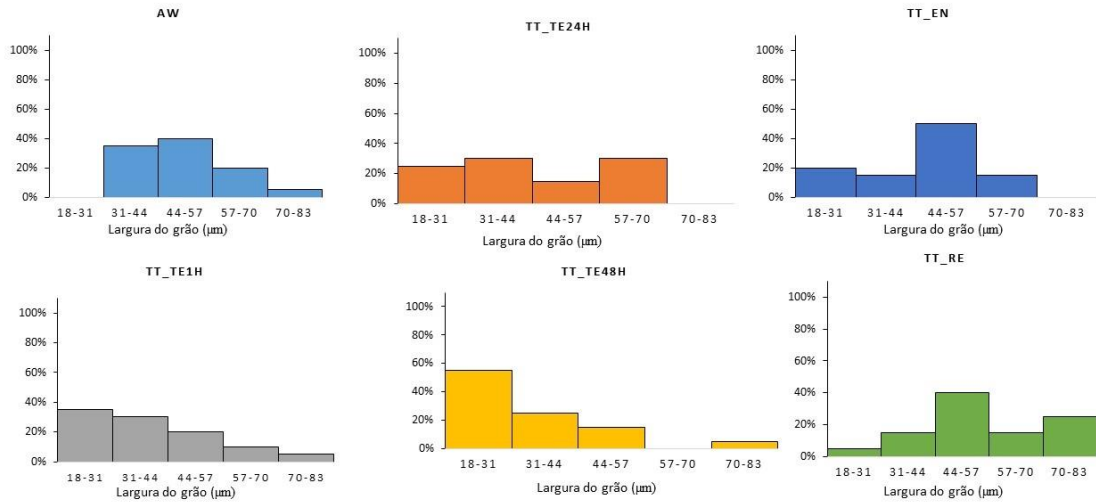
Figura 4.7. Representação, em gráfico de barras, da distribuição da largura do grão da ZAC, zona b), de cada uma das chapas.

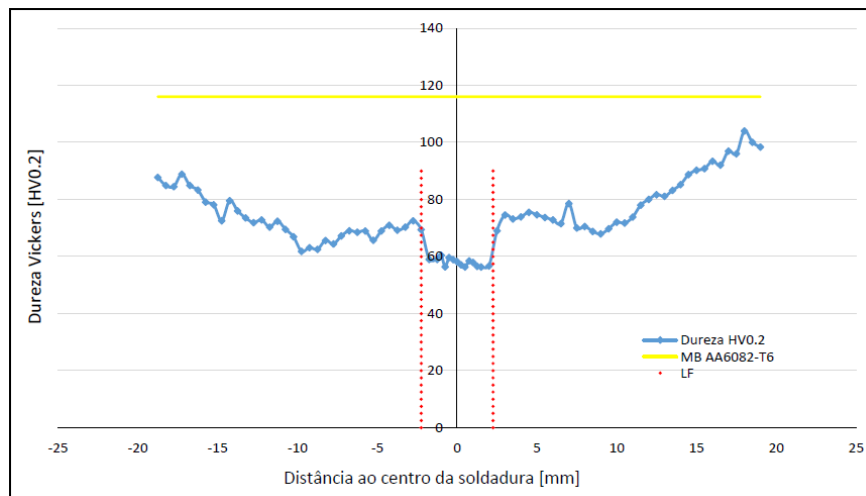
Figura 4.9. Gráfico da evolução da dureza ao longo da secção transversal da soldadura da chapa AW.

em relação ao estado tal como soldado, com um valor médio de 80 HV0.2. É perceptível, para ambas as chapas, um estágio seguinte onde ocorre uma diminuição de dureza, mais evidente e acentuada na chapa TT_RE, mas com uma extensão aproximadamente igual, com tendência de aproximação aos valores de dureza da zona fundida. Assim sendo, nesta zona, já se verifica um sobreenvelhecimento da liga, devido a uma temperatura insuficiente, produzida durante a soldadura, promovendo o crescimento e não a dissolução dos precipitados. Apesar de ocorrer uma melhoria de dureza, principalmente a verificada na chapa TT_RE, em relação ao estado tal como soldado, conclui-se que o tratamento de revenido e o tratamento de envelhecimento natural não são suficientes para repromover a recuperação de dureza nesta zona. Após esta zona mais fragilizada, acontece à imagem das restantes chapas, um progressivo aumento da dureza, até se atingirem os valores do metal base. Nesta etapa a chapa TT_RE atinge valores de dureza mais elevados em relação ao metal base enquanto que a chapa TT_EN não consegue recuperar a sua dureza inicial, antes da realização das soldaduras.

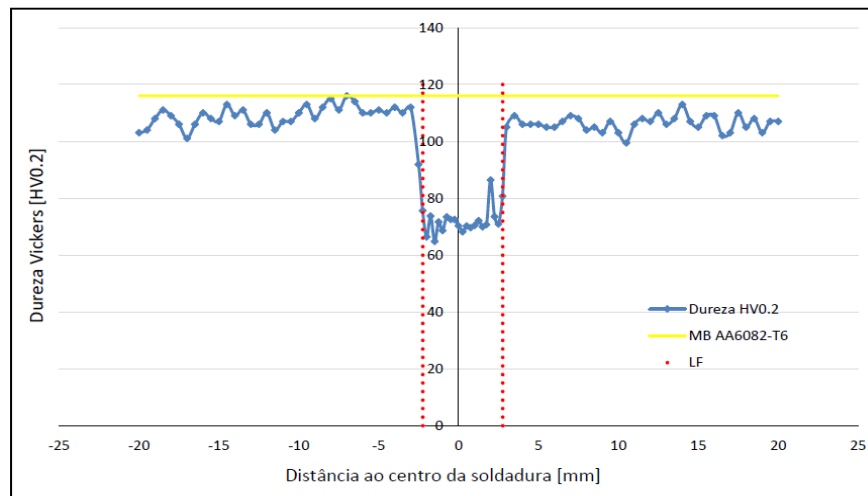
Figura 4.12. Gráfico da evolução da dureza ao longo da secção transversal da soldadura da chapa TT_TE48.

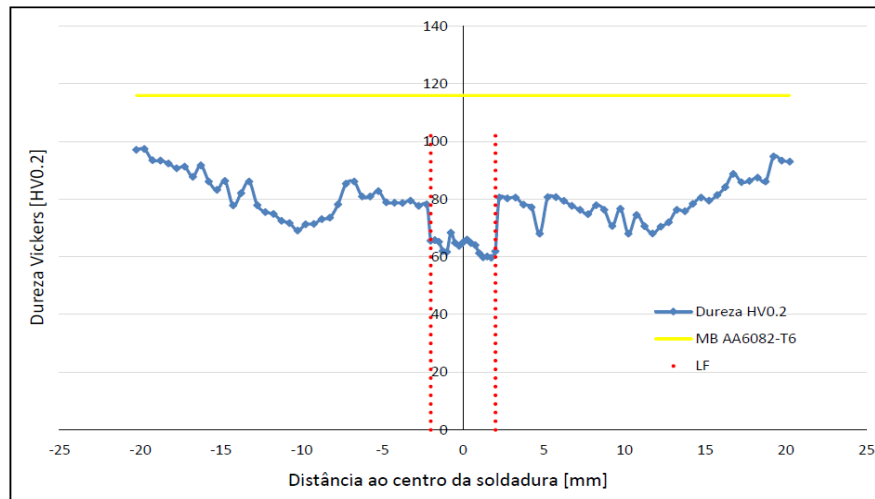
Figura 4.13. Gráfico da evolução da dureza ao longo da secção transversal da soldadura da chapa TT_EN.

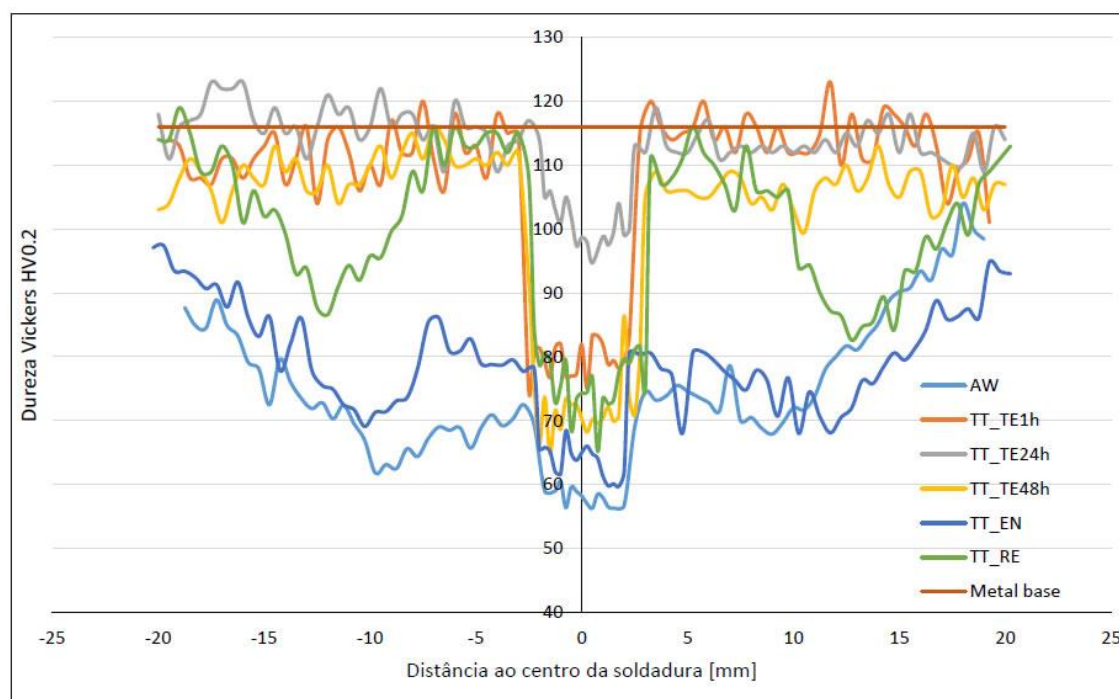
Figura 4.15. Perfis de durezas das secções transversais das soldaduras das chapas com diferentes condições de tratamento térmico.

Na Figura 4.15 são apresentados os perfis de evolução das durezas de todas as soldaduras, para uma melhor comparação entre os diferentes tratamentos térmicos. A principal conclusão, que se retira da análise do gráfico, é que o tratamento térmico, após realização da soldadura, constituído por solubilização, têmpera, seguido por um tempo de espera entre têmpera e revenido de 24 horas e de uma etapa final de revenido, é o que confere à chapa soldada de alumínio AA6082-T6 os valores mais elevados de dureza. Este tratamento térmico possibilita a maior recuperação de dureza, na zona menos resistente, provocada pela soldadura, zona fundida, com uma recuperação de 40 HV_{0.2}, em comparação com o estado tal como soldado da chapa AW. Todos os restantes tratamentos apresentam aumentos menores de dureza na zona fundida de 22, 11, 3.4, 15.4 HV_{0.2} em relação às chapas TT_TE1h, TT_TE48, TT_EN e TT_RE, respetivamente. Na zona afetada pelo calor as chapas TT_TE1h, TT_TE24H e TT_TE48h apresentam valores de dureza médios bastante próximos, 108, 113 e 112 HV_{0.2} respetivamente, mas ligeiramente inferiores à dureza do metal base. As restantes chapas apresentam, na generalidade, valores de dureza bastante inferiores.

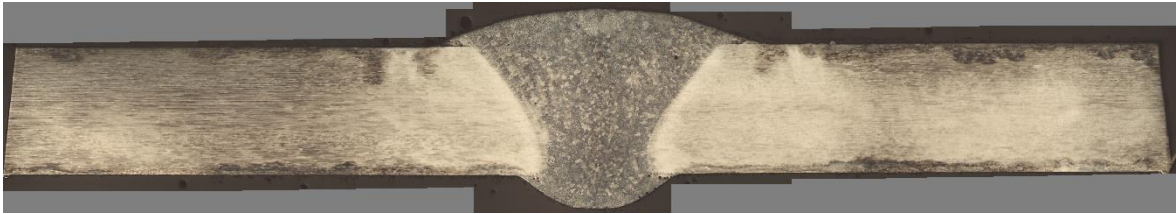
Figura B.1. Macrografia da chapa TT_RE.

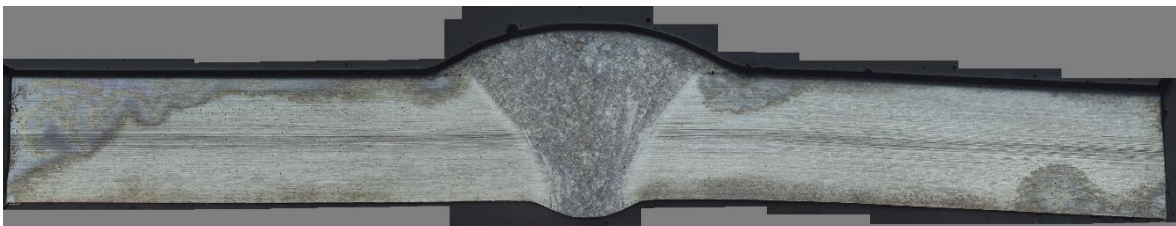
Figura B.5. Macrografia da chapa TT_TE48h.

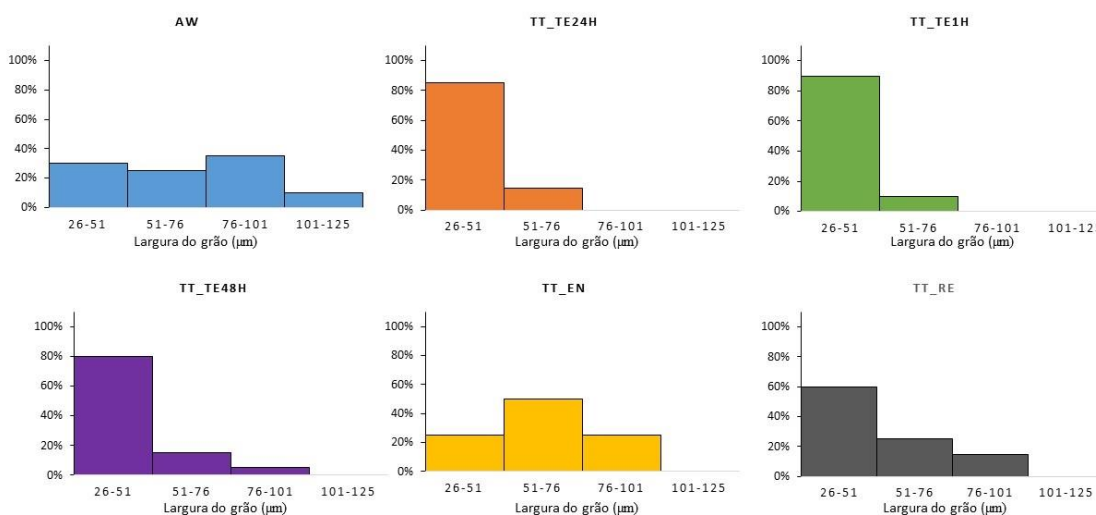
Figura C. 2. Representação, em gráfico de barras, da distribuição da largura do grão da ZAC das chapas AW, TT_TE24h, TT_TE1h, TT_TE48h, TT_EN e TT_RE.
