# **Análise de Problemas de Rolamentos do Gerador em Turbinas Eólicas de Eixo Horizontal**

Dissertação apresentada para a obtenção do grau de Mestre em Engenharia  
Mecânica na Especialidade de Energia e Ambiente

**SENVION**  
wind energy solutions

**Coimbra, julho, 2016**

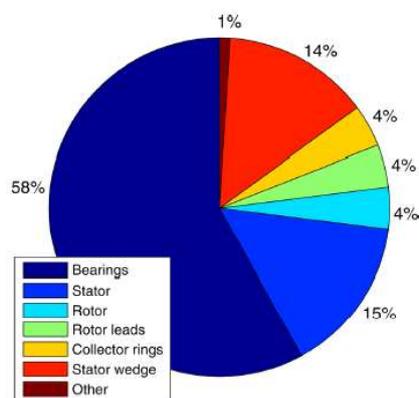
**Figura 1.1.** Distribuição dos modos de falha dos geradores de aerogeradores com mais de 2MW de potência

Como demonstram M. Whittle *et al.* (2013 apud K. Alewine e W. Chen 2010), o principal mecanismo de falha do gerador são os seus rolamentos (abaixo representado pela Figura 1.1).

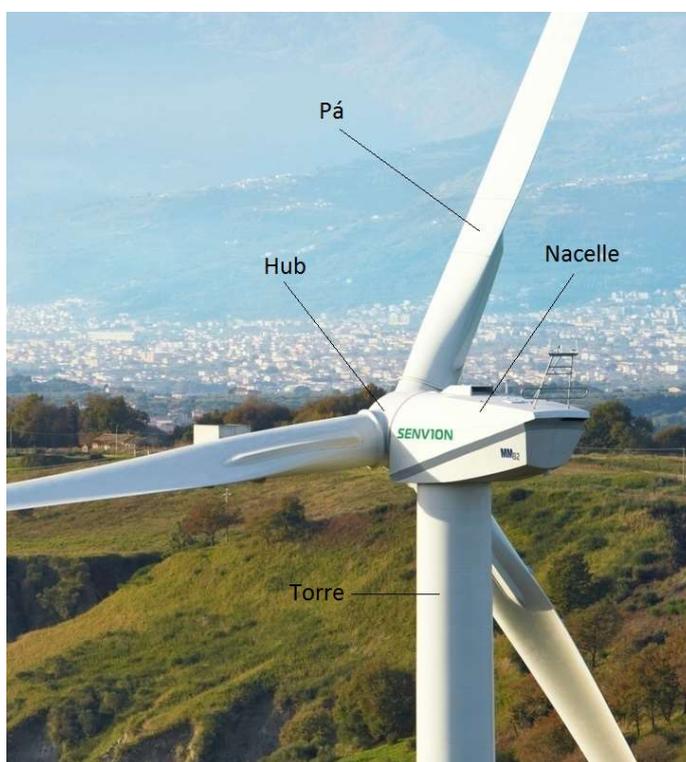
**Figura 2.1.** Componentes gerais de uma turbina eólica (*Winfair website (2016)*)

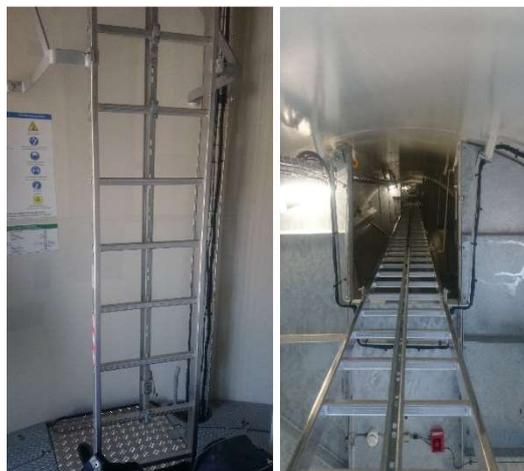
A torre foi concebida como torre tubular cónica em aço que tem três a cinco segmentos, dependendo da altura. O acesso ao interior é feito por uma porta na sua base. Uma vez no seu interior, a subida até à *nacelle* é feita através de escadas com sistema de proteção contra quedas como mostra a figura 2.2. Nos segmentos da torre existem

**Figura 2.2.** Escada de acesso à *nacelle* com sistema anti queda

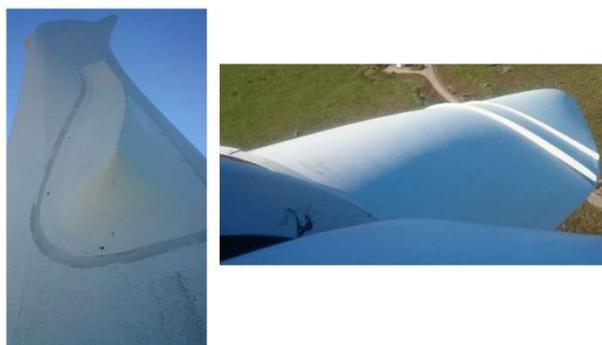
**Figura 2.3.** Incrementos aerodinâmicos das pás do rotor

As pás apresentam a forma de um perfil alar e são fabricadas com fibra de vidro. Ao longo do tempo houve mudanças no sentido de serem otimizadas para a captação de vento como, por exemplo, a criação de incrementos aerodinâmicos demonstrados na figura 2.3.

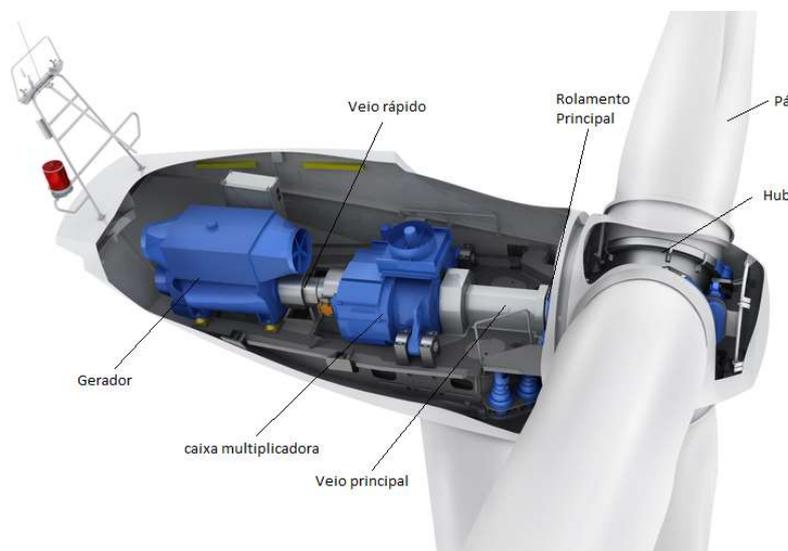
**Figura 2.4.** Interior da nacelle e hub (*Senvion GmbH website (2016), "MM"*)

Neste subcapítulo abordar-se-á o modelo MM da *Senvion*, representado na figura 2.4, e a sua tecnologia.

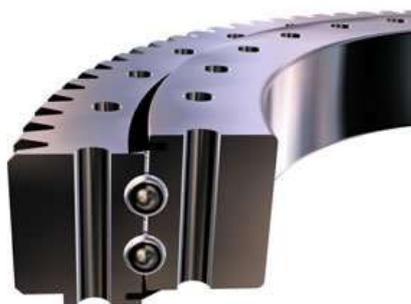
**Figura 2.5.** Rolamento de esferas de quatro pontos de contacto de duas filas (*Luoyang SBI website*)

O funcionamento do aerogerador começa no rotor, cujo objetivo é captar a energia contida no vento. O fluxo de ar cria uma força aerodinâmica que coloca o rotor num movimento rotativo. Cada pá está unida ao cubo através de um rolamento de esferas – que é lubrificado automaticamente – de quatro pontos de contacto de duas filas, podendo este ser ajustado de forma individual através dos motores de *pitch* (em português, sistema de passo). Um rolamento deste tipo está representado em corte na figura 2.5.

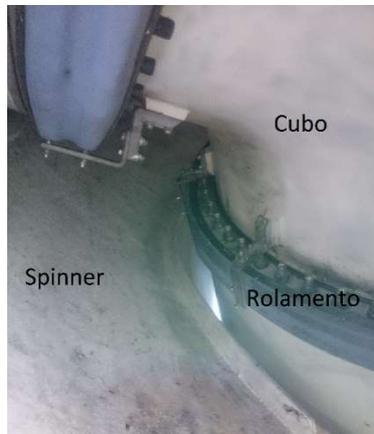
cremalheira do rolamento, que se encontra na parte exterior. A parte interior está aparafusada ao cubo e a exterior à borda da pá. O anel exterior está representado na figura 2.6.

**Figura 2.6.** Vista dos componentes do *hub*

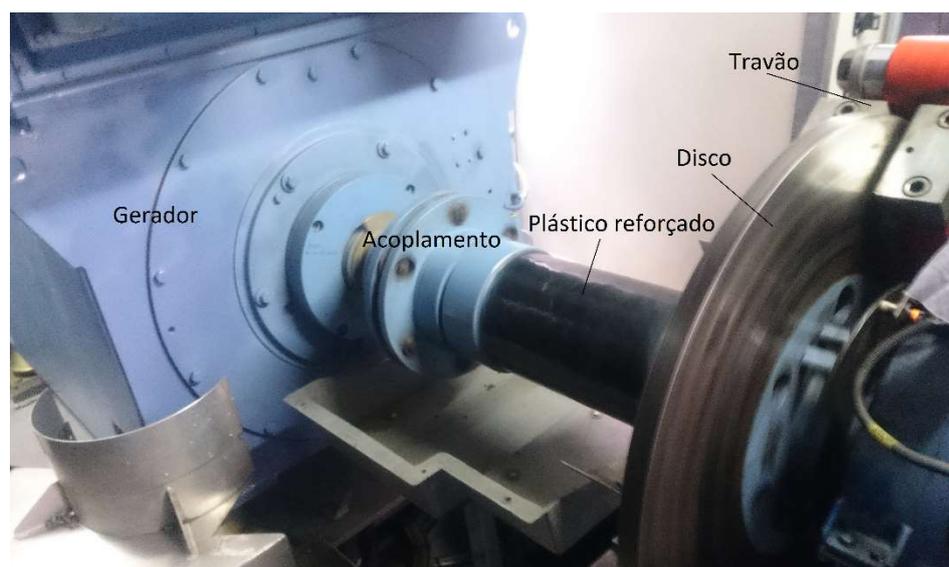
**Figura 2.7.** Veio Rápido e componentes associados

O veio rápido é constituído, em parte, por plástico reforçado com fibra de vidro, constituindo a parte mais frágil do rotor; se houver algum tipo de dessincronização de rotações, o rotor partirá por esta parte, salvaguardando outros componentes essenciais. Existe ainda, no seguimento deste, um acoplamento que une o veio de alta velocidade ao veio do gerador. Estes componentes estão representados na figura 2.7.

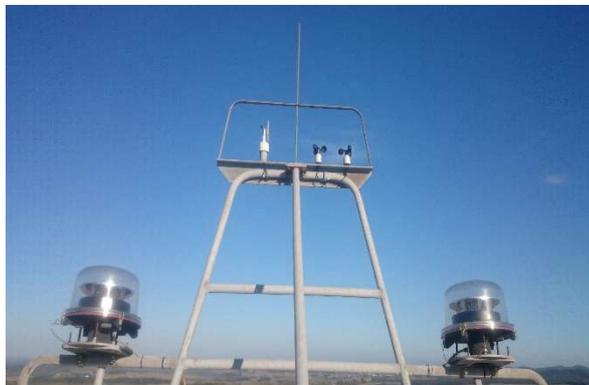
A velocidade do vento e a sua direção são avaliados por um anemómetro e um cata-vento, respetivamente, situados na parte exterior da *nacelle*, no mastro meteorológico, como mostra a figura 2.8.

**Figura 2.8.** Mastro meteorológico

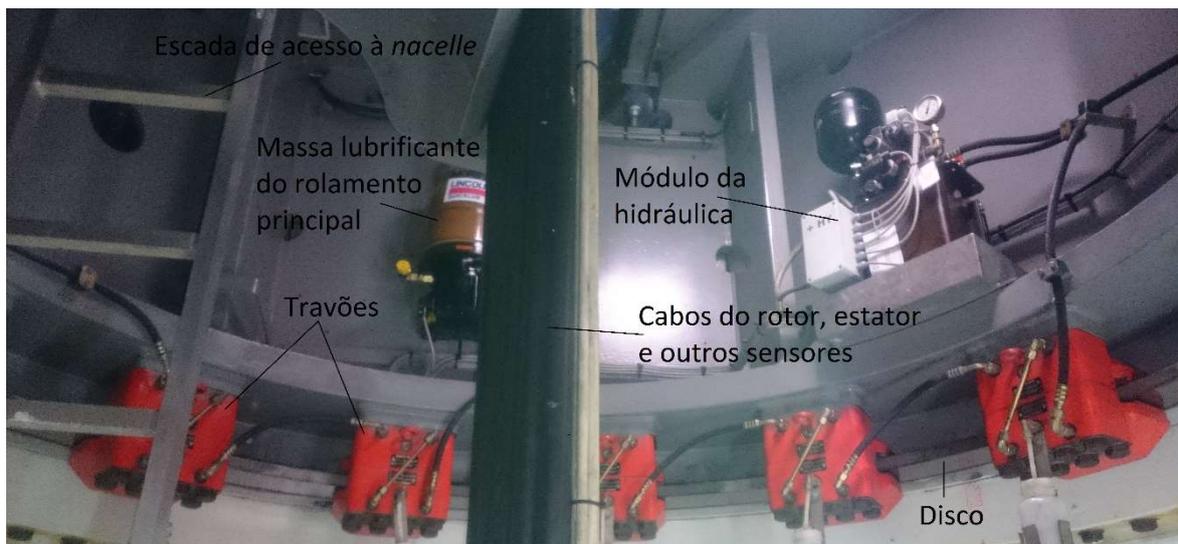
**Figura 2.9.** Elementos situados no azimute

Há a salientar que está incluído, neste sistema, um mecanismo de travagem hidráulico constituído por um conjunto de travões aplicados num disco para garantir a estabilidade do conjunto *hub/nacelle* que está a rodar. Estes travões aplicam uma pressão de sensivelmente de 160 bar quando o sistema de azimute não está a funcionar. Se estiver, a pressão dos travões é ainda de 18 bar para não causar instabilidades constantes, dado que as maxilas dos travões nunca estão completamente soltas do disco. Tem ainda a vantagem de manter o disco sempre limpo e polido. Este sistema e outros elementos da turbina eólica, representados na figura 2.9, situam-se por baixo do veio lento, local de entrada na *nacelle*.

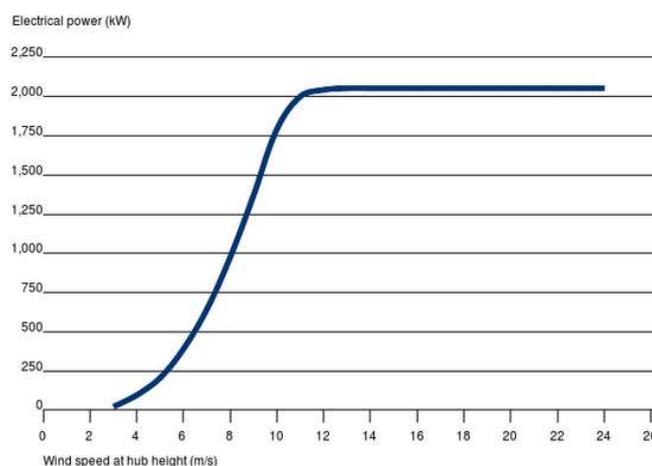
**Figura 2.11.** Curva de potência do aerogerador *Senvion MM92* (*Senvion GmbH website (2016), "MM92"*)

Assim, convém que, se no local a instalar o aerogerador os ventos forem predominantemente fracos, tende-se a escolher um aerogerador otimizado para essas características, ou seja, um aerogerador com um rotor o maior possível para que consiga captar mais vento, e por sua vez, a energia nele contida. Por outro lado, se a velocidade média do vento for elevada não será necessário o aerogerador ter um grande diâmetro do rotor, sendo possível escolher um aerogerador com um diâmetro do rotor mais baixo, conseguindo-se a mesma produção com um aerogerador mais barato. A título de exemplo, a figura 2.11. mostra uma curva de potência associada ao aerogerador MM92 da *Senvion*.

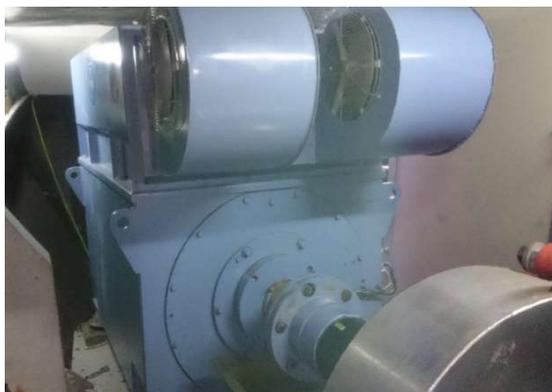
Figura 4.1. Gerador de 2MW da VEM

É composto pelo rotor, estator, dois rolamentos rígidos de esferas de uma carreira, um *slip-ring* e conta com um sistema de refrigeração ar-ar. A sua aparência está representada na figura 4.1.

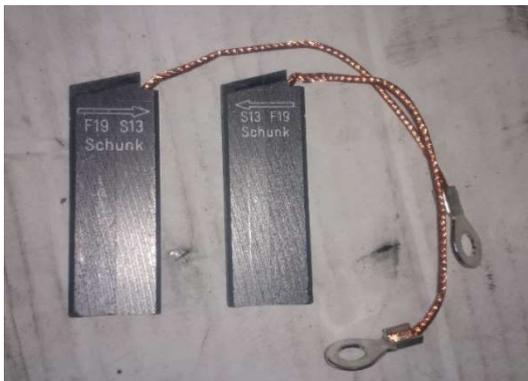
Uma vez que durante o funcionamento de gerador existirão correntes no rotor, é necessário haver um isolamento eficiente para que esta não chegue ao corpo do gerador. Ora, no gerador, o rotor encontra-se sustentado apenas pelos dois rolamentos que contactam diretamente com o veio através do anel interno, estando o anel externo em contacto com as tampas de suporte e, por sua vez, estas tampas estão isoladas eletricamente do corpo do gerador. O único caminho existente para o escoamento das correntes induzidas na terra do rotor é feito exclusivamente pelas escovas terra do *slip-ring*, representadas na figura 4.2.

Figura 4.2. Escovas terra dos geradores VEM

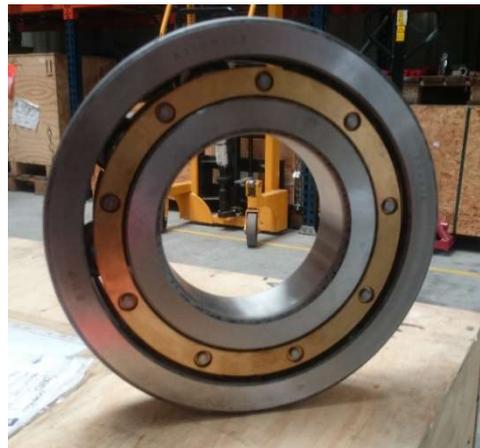
**Figura 4.3.** Rolamento SKF 6332 M/C3

Os rolamentos que se encontram no interior do gerador são do fabricante SKF de modelo 6332 M/C3, como mostra a figura 4.3. São rolamentos rígidos de esferas de uma carreira.

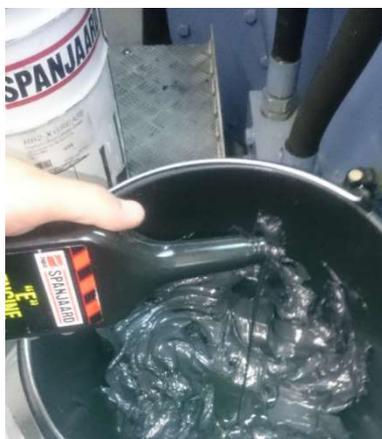
Figura 5.1. Mistura da massa com o óleo da *Spanjaard*

Com o objetivo de lubrificar o rolamento com a mistura dos componentes da *Spanjaard*, foi preparado todo o material necessário no armazém da *Senvion*: pesou-se o balde para retirar o seu peso no final da pesagem já com a mistura e procedeu-se à junção da massa RB2-X com o óleo “E” (figura 5.1) nas quantidades acordadas.

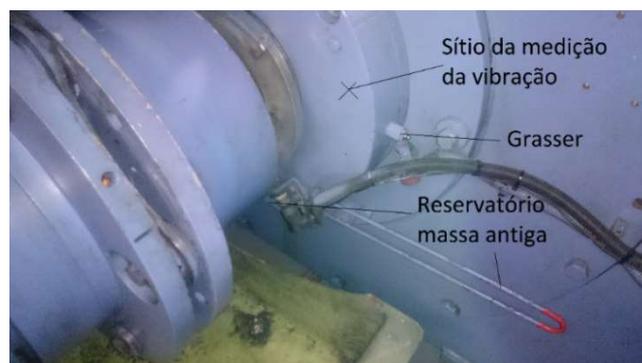
**Figura 5.2.** Componentes de lubrificação do rolamento e local de medida

Para se iniciar o ensaio, na *nacelle*, o técnico de manutenção limitou a máquina. Isto porque para fazer as medições é necessário que o aerogerador esteja a funcionar normalmente. Ora, dependendo da velocidade do vento, as rotações no gerador iriam sempre variar, fazendo com que as medições fossem efetuadas a velocidades de rotação diferentes. Assim, para evitar esta situação, limitou-se a turbina eólica para que ela mantivesse constante a sua velocidade de rotação. O número acordado foi de 1000 *rpm*. Para o fazer, o técnico tinha de pedir uma autorização especial à central de operação, situada na Alemanha. Com a proteção do veio rápido tirada, iniciou-se o aerogerador e, quando as rotações estabilizaram nas 1000 rotações, foram iniciadas as medições: gravou-se o vídeo para registar o ruído que o gerador produzia, captaram-se fotografias às temperaturas registadas no sistema de comando e, com a aplicação, mediram-se as vibrações encostando o telemóvel à tampa do gerador no local demonstrado na figura 5.2.

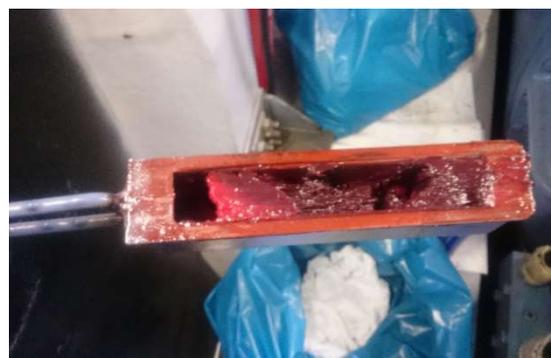
**Figura 5.3.** Massa antiga do rolamento

De seguida, com a máquina parada e travada, retirou-se o reservatório da massa antiga do rolamento (figura 5.3) e limpou-se com a ajuda da espátula pois, com a entrada da mistura, a massa em excesso iria sair.

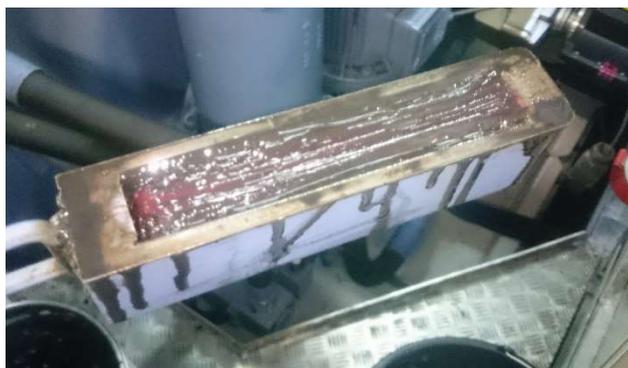
Figura 5.4. Massa antiga do rolamento com óleo “E” da *Spanjaard*

Com a finalidade de remover mais facilmente a massa antiga existente dentro do rolamento, lubrificou-se com uma lata de 250 ml de óleo *Spanjaard* “E” através de uma bomba de lubrificação. Este processo foi realizado com o veio rápido a girar com velocidade de rotação lenta, durante 5 minutos. De seguida, retirou-se outro recipiente (figura 5.4) com a massa expulsa, colocando-a num saco de plástico grande.

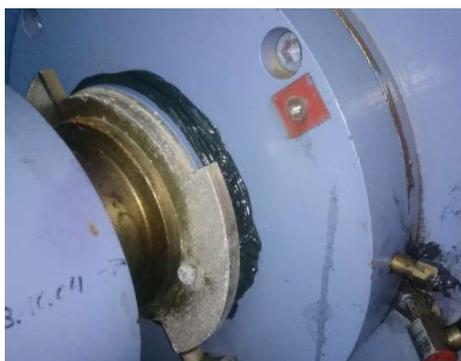
Figura 5.5. Mistura *Spanjaard* a sair pelo vedante

Tendo isto em consideração, optou-se por não colocar o óleo “E” antes da mistura e colocar apenas uma bombada de mistura, faseada ao longo do tempo, nos ensaios posteriores.

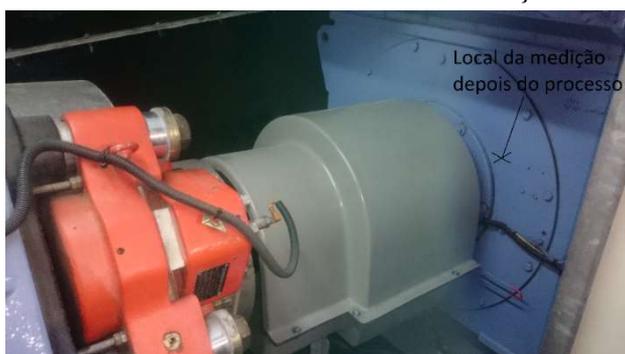
Ao ser medida na parte adjacente a esta, era expectável que, em termos de vibrações, estas fossem ser maiores. O local da nova medição é mostrado na figura 5.6.

Figura 5.6. Local da medição após o processo de lubrificação

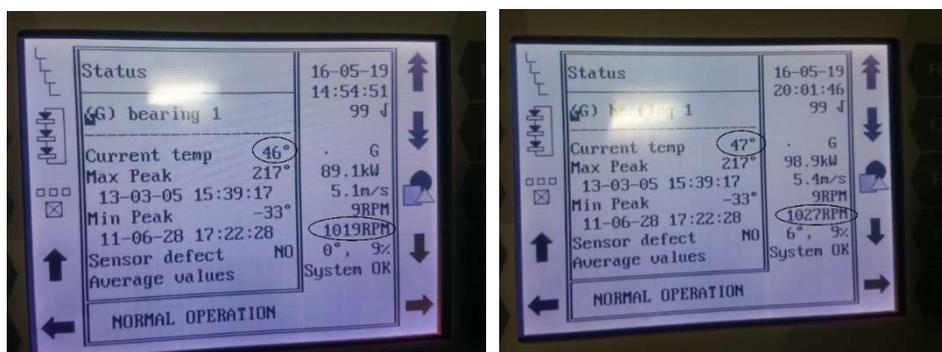
Figura 5.7. Valor da temperatura antes e depois do ensaio com referência às rotações do veio rápido

Assim sendo, as medições da temperatura, antes e depois são (figura 5.7):

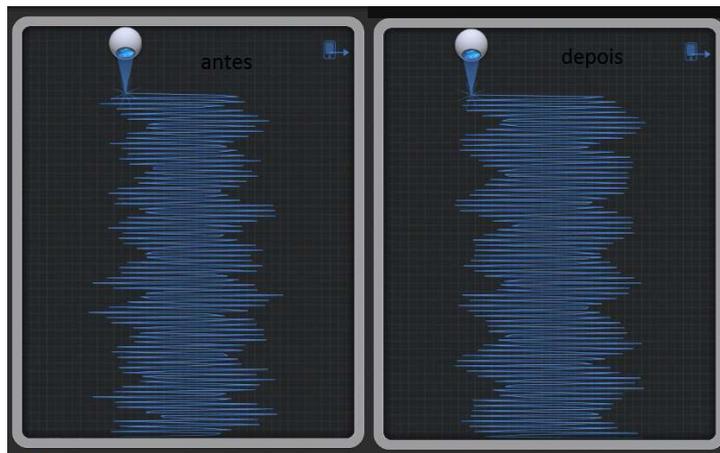
Figura 5.8. Vibrações no eixo dos X

As vibrações antes e depois, no eixo dos X, figura 5.8.

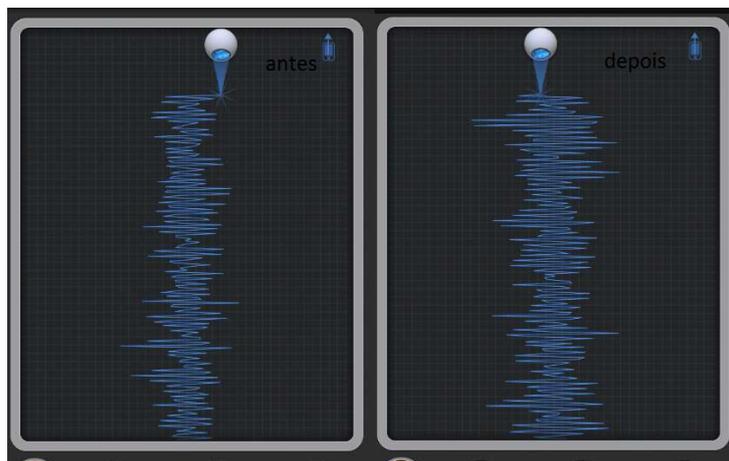
Figura 5.9. Vibrações no eixo dos Y

As vibrações antes e depois, no eixo dos Y, figura 5.9.

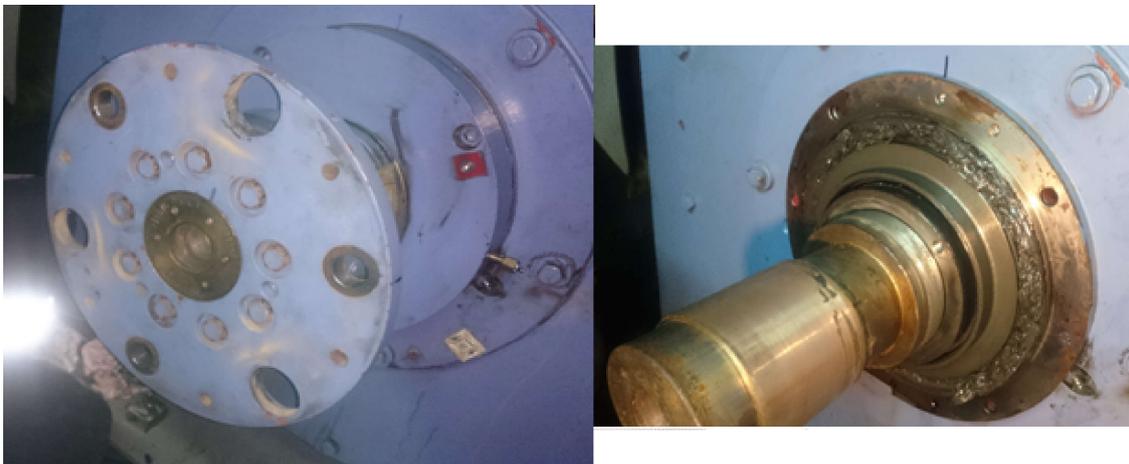
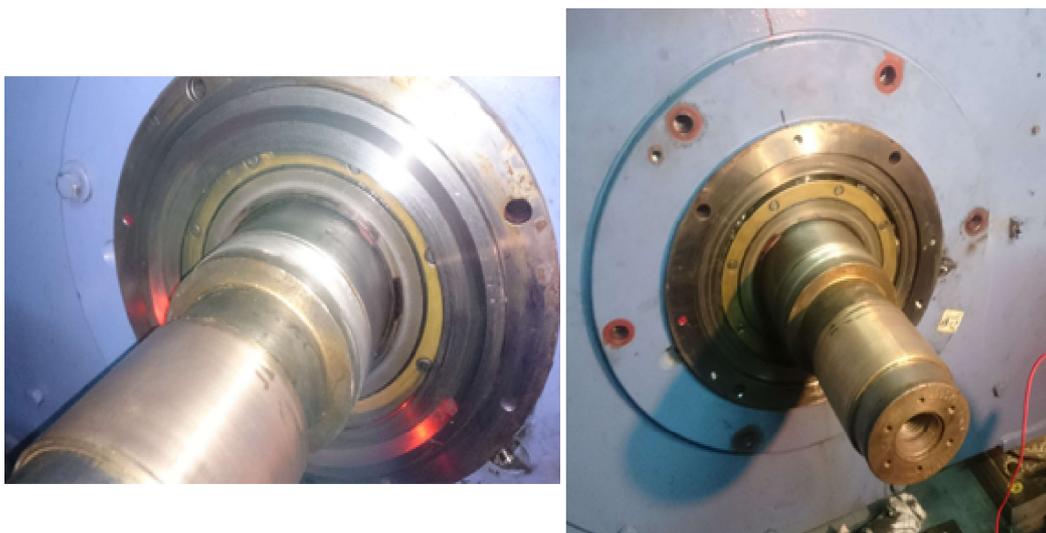
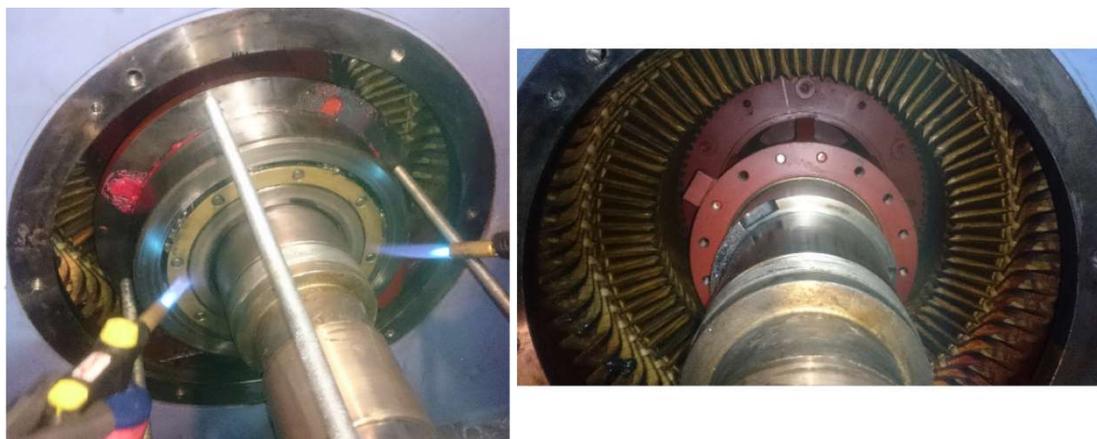
**Figura 5.10.** Remoção do veio lento e da tampa pequena

**Figura 5.11.** Remoção dos componentes fixatórios

**Figura 5.12.** Remoção da tampa grande, rolamento e batente

Para se chegar ao rolamento propriamente dito, é necessário remover em primeiro lugar o acoplamento e o veio rápido. Posteriormente, retira-se a primeira tampa e todas as peças que, em conjunto, permitem que o rolamento permaneça fixo ao veio. Por fim retira-se a última tampa, o rolamento e o batente. Mostram-se, de seguida, fotografias captadas durante o processo, por ordem de execução – figuras 5.10 a 5.12.

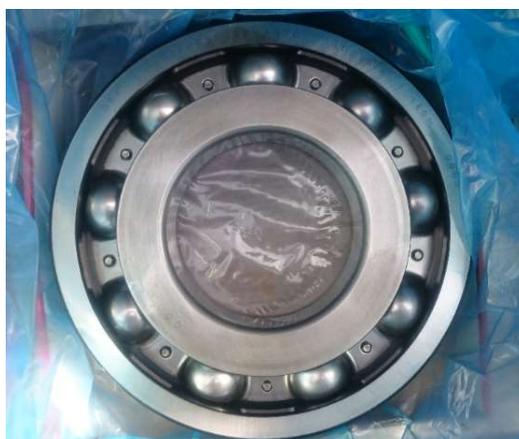
**Figura 5.13.** Rolamento SKF 6332/HC5C3S0VA970

De seguida substitui-se o rolamento pelo modelo 6332/HC5C3S0VA970 da SKF, representado na figura 5.13.

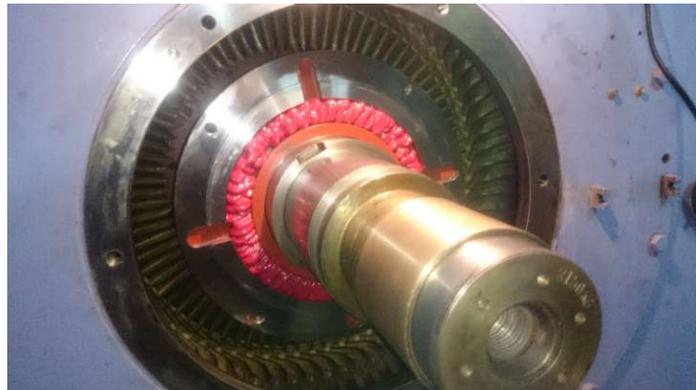
**Figura 5.14.** Batente com massa nova

Fez-se o processo inverso: colocou-se o batente com massa nova (figura 5.14), seguindo-se a colocação de todos os outros componentes. Para avaliar se o procedimento se desenrolava corretamente, realizaram-se testes no final. Detetou-se que o veio tinha grandes dificuldades em se movimentar. Após uma exaustiva busca para se entender o motivo descobriu-se que tinha descaído um pouco para trás (para a parte do gerador).

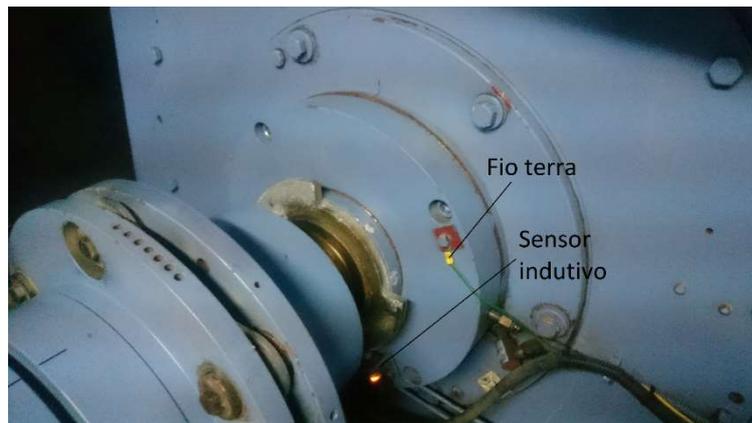
**Figura 5.15.** Localização do fio terra e do sensor indutivo

Já na sede da empresa, após a troca dos rolamentos no parque de Castanheiras, a fotografia que se segue (figura 5.15) foi apresentada e questionada a função do fio terra ao orientador de estágio.

Assim, como ficará provado, uma vez que a resistência à passagem de corrente do fio terra condutor era menor que o conjunto escova-pista, em vez das correntes serem drenadas à terra por lá, eram em parte pelo fio, acelerando exponencialmente a degradação do rolamento.

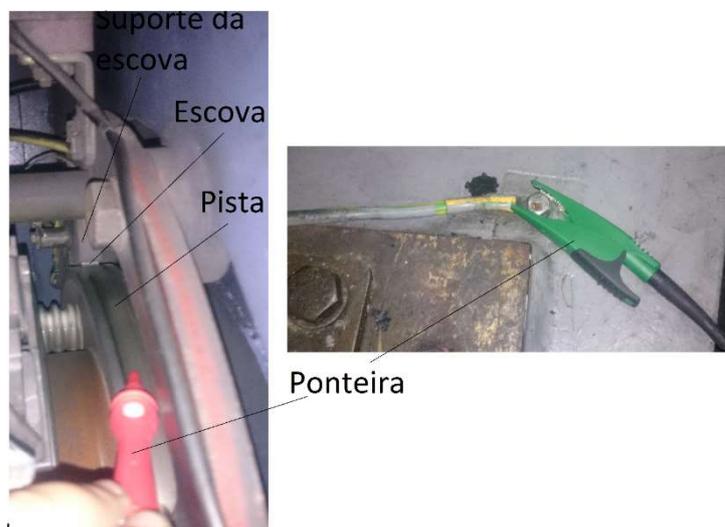
Figura 5.16. Posição das ponteiras durante a medição

A execução do processo consistiu em ligar uma ponteira do aparelho à terra e outra à pista com e sem o fio terra colocado, como mostra a figura 5.16.

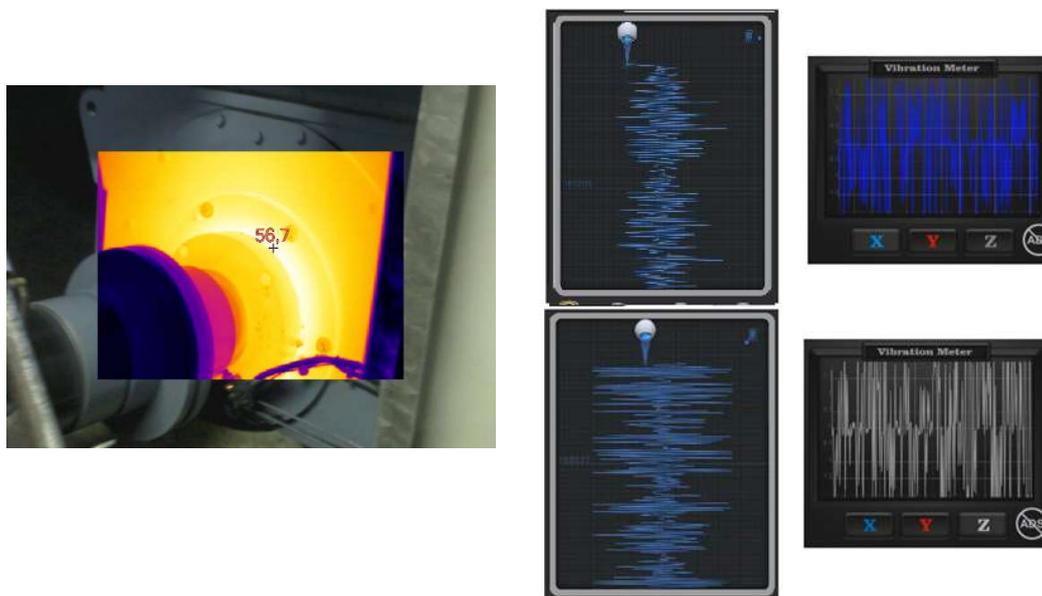
**Figura 5.22.** Marcação da temperatura mais alta do corpo do gerador e acoplamento em °C à esquerda e direita e as vibrações no eixo dos X e Z no dia 3 do ensaio

No dia seguinte, obtiveram-se os resultados das medições das vibrações e temperatura instantânea do corpo do gerador, representados na figura 5.22.

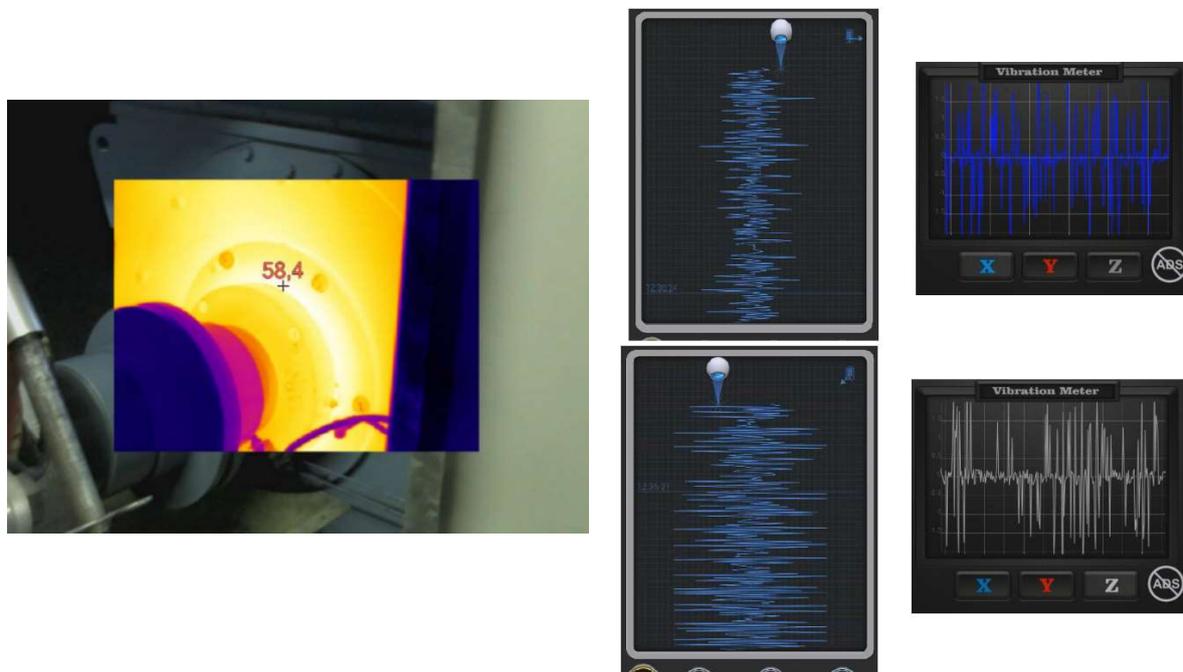
**Figura 5.23.** Marcação da temperatura mais alta do corpo do gerador e acoplamento em °C à esquerda e direita e as vibrações no eixo dos X e Z no dia 3 do ensaio

Da mesma forma, no terceiro dia do ensaio, os resultados são apresentados na figura 5.23.

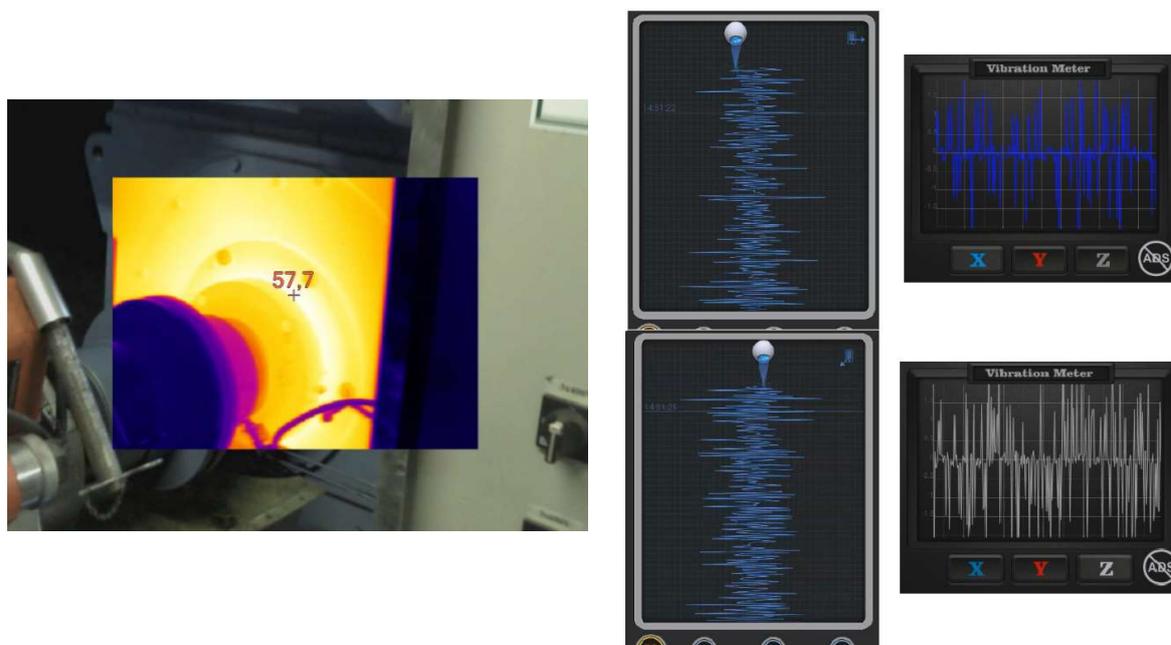
**Figura 5.24.** Marcação da temperatura mais alta do corpo do gerador e acoplamento em °C à esquerda e direita e as vibrações no eixo dos X e Z no dia 4 do ensaio

No quarto e último dia do ensaio, os resultados são o da figura 5.24.

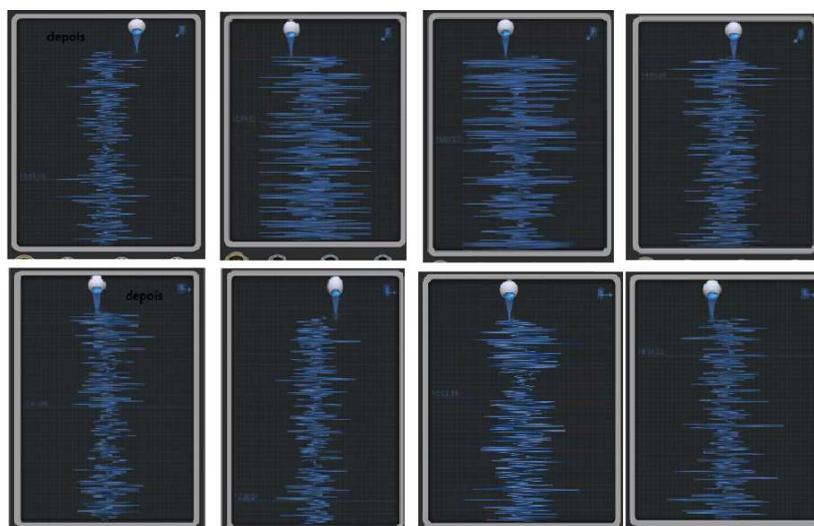
**Figura 5.25.** Conjunto das vibrações nos dias do ensaio. Eixo dos Z em cima e X em baixo

O facto de aplicações como estas não serem fidedignas o suficiente leva a que não possam ser consideradas para se tomar uma conclusão definitiva. A sua característica de não revelarem as unidades de medição contribui para isso, já que se perde aí um dato importante da dimensão das vibrações, pois as vibrações medidas devem ter uma discrepância enorme quando comparadas com as emitidas por um rolamento normal.

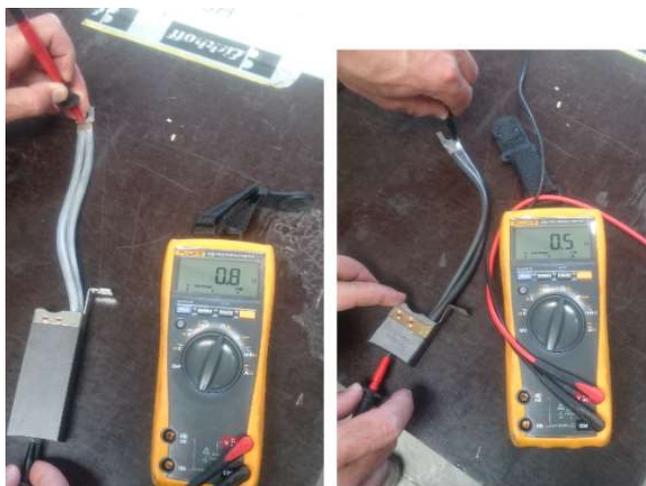
Assim, foi usado um multímetro semelhante ao da medição anterior com a função ohmímetro (figura 5.26), e mediu-se entre as duas extremidades da escova-suporte.

**Figura 5.26.** Medição da resistência elétrica das escovas com um multímetro

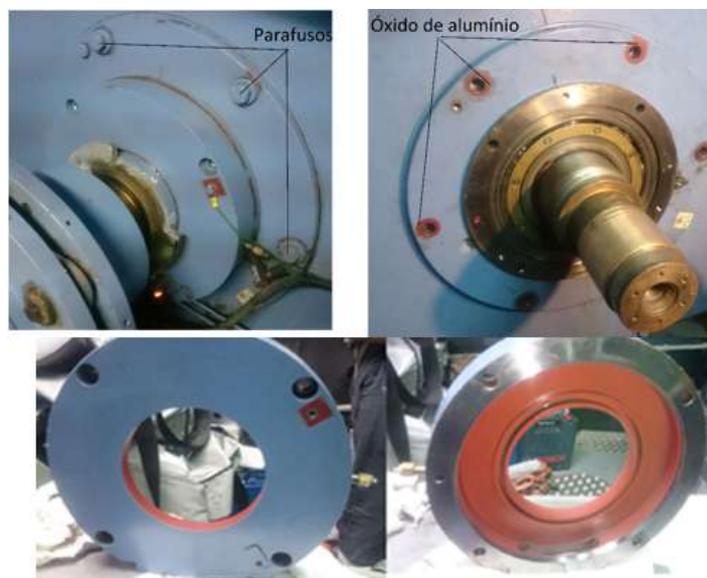
Esta tampa está presa ao corpo do gerador por 6 parafusos (figura 5.27) que, para não haver passagem por aqui, estão isolados através de anilhas de plástico. Para verificar se estas anilhas estão danificadas permitindo a passagem da corrente por aqui, o processo a ser feito será tirar um parafuso de cada vez e medir a continuidade entre a pista terra/veio (sem escovas).

Figura 5.27. Componentes das tampas dianteiras do gerador

Se se comprovar que há alguma anilha danificada, então substitui-se. Se não se identificar o problema, é provável que o problema seja do isolamento geral das tampas, feito em óxido de alumínio. Se isto se comprovar então a resolução passa por substituir o

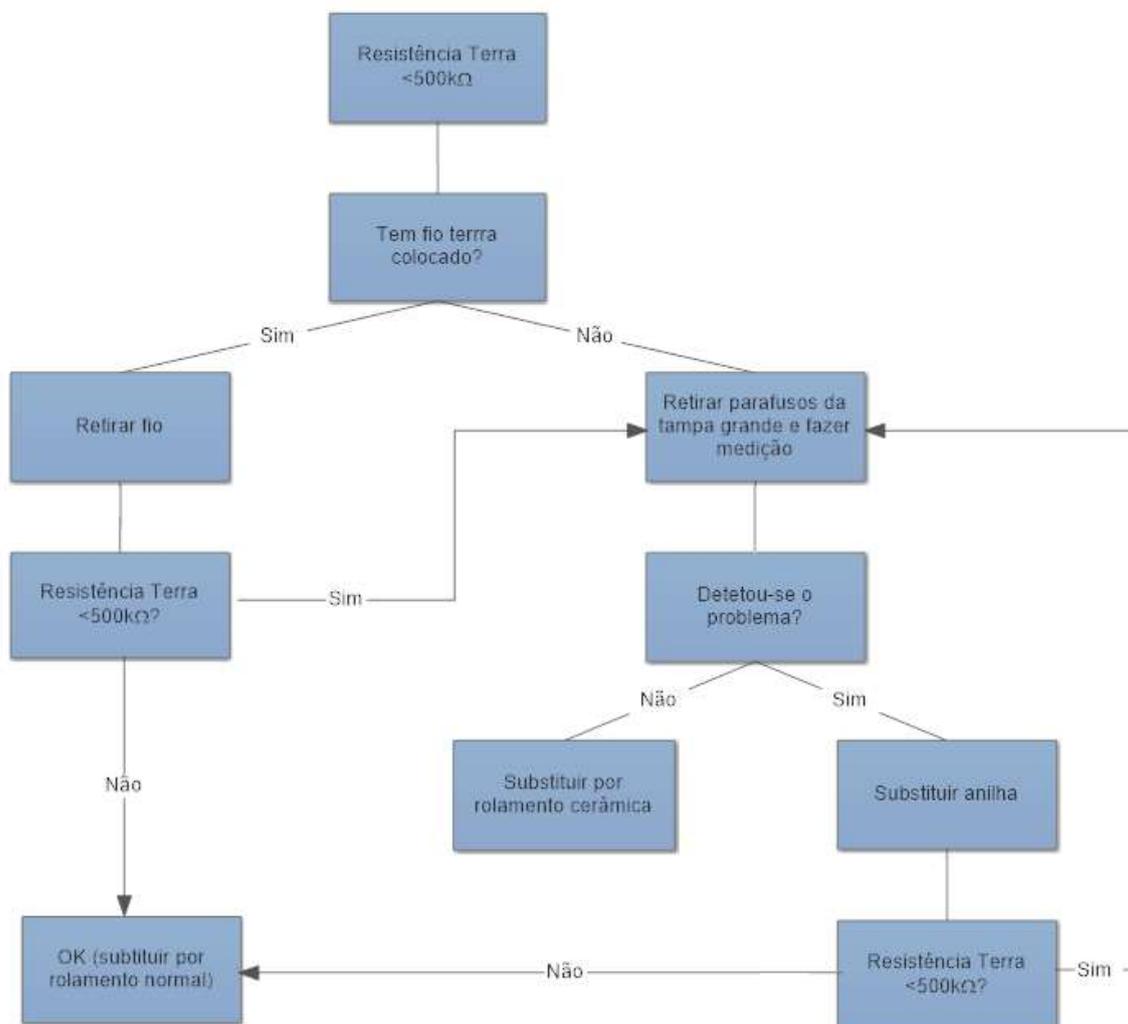
Figura 5.28. Processo tomada de decisão

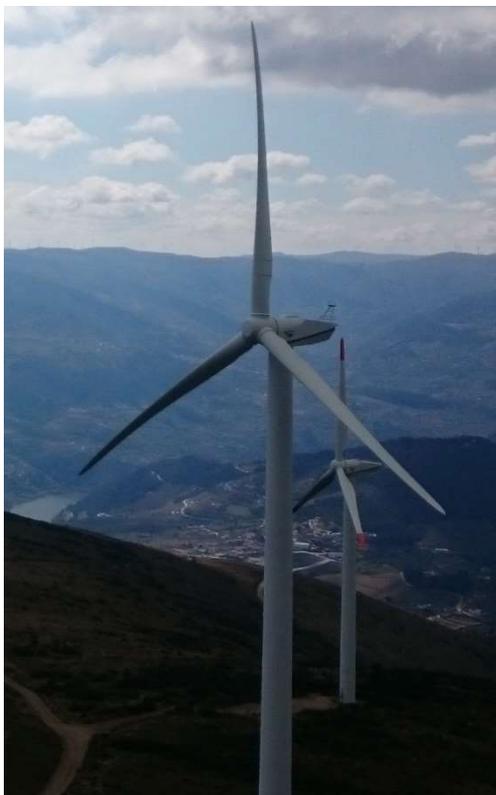
As turbinas eólicas de eixo horizontal são as mais comuns, tendo a particularidade de serem obrigadas a ter um sistema que as permita alinhar o eixo de rotação com a direção do vento. Apesar disto ser uma desvantagem perante as de eixo vertical (que não precisam deste sistema), têm características que permitem que se sobreponham: a velocidade do rotor e a potência de saída podem ser regulados pelo sistema de rotação das pás do rotor no seu eixo longitudinal como mostra a figura NB.2, que as pás estão com ângulo de forma a que o vento tenha a menor influência possível sobre elas. Aliado a isto, este sistema é o mais eficaz contra ventos excessivamente rápidos, especialmente em turbinas de grande dimensão. Outro aspeto é o de que as pás do rotor possam ser aerodinamicamente otimizadas de forma a se conseguir atingir a máxima eficiência.

**Figura NB.2** – Aerogerador de eixo horizontal do parque eólico Teixeira
