# **Estado de Arte em Sistemas de Reforço de Estruturas de Madeira Baseados em Aço e FRPs**

Dissertação apresentada para a obtenção do grau de Mestre em Engenharia Civil na Especialidade de Estruturas

**Coimbra, Fevereiro, 2016**

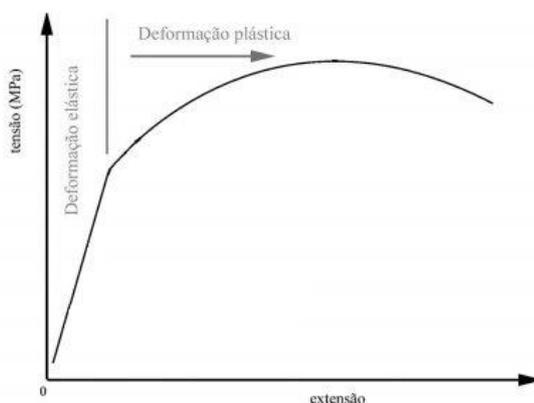
Figura 2.1 - Curva tensão-extensão de um aço estrutural

De forma a introduzir uma melhor percepção do comportamento do aço quando sujeito a esforços é exposto o gráfico:

Através da análise do gráfico anterior, é possível concluir que o aço é um material dúctil, ou seja, sofre uma deformação plástica antes da rotura. Esta é uma propriedade importante e uma grande vantagem deste material uma vez que estas deformações constituem um aviso prévio de rotura final, o que permite que sejam tomadas medidas e, conseqüentemente, se previnam acidentes.

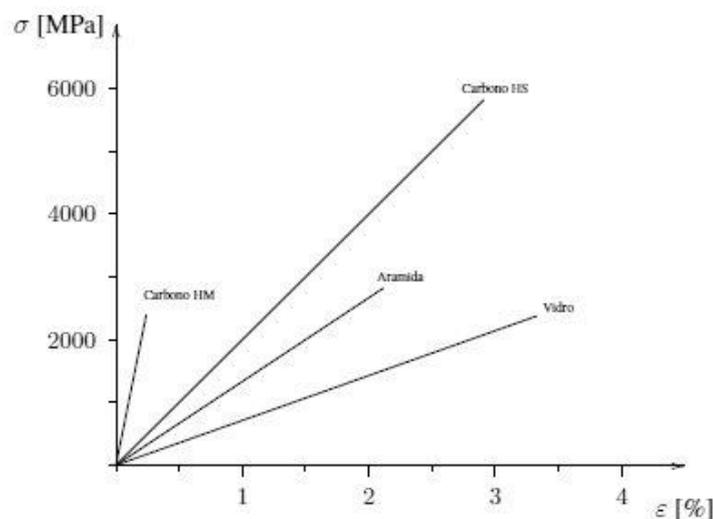
Figura 2.3 – Diagramas tensão- extensão de diversas fibras

As propriedades relevantes de cada uma das fibras mais utilizadas já foram sendo analisadas anteriormente, no entanto, considerou-se conveniente apresentar os diagramas da figura 2.3 (ver Figura 2.3) que expressam o comportamento mecânico de diversos tipos de fibras ensaiadas à tração e fornecem uma ideia mais concreta. As fibras apresentam um comportamento linear elástico, sendo as principais propriedades o módulo de elasticidade e a tensão de rotura.

Como foi referido, as fibras de carbono são as que apresentam maior módulo de elasticidade, seguidas pelas de aramida e por último pelas fibras de vidro.

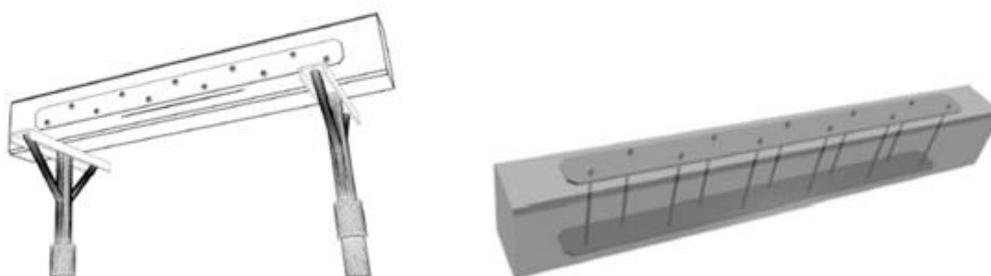
(Mariani, 2004) propõe uma solução com chapas, caracterizando-a como bastante eficaz, dada a simplicidade de execução, embora um pouco arcaica (Figura 3.3) A proposta apresentada por este autor consiste na colocação de placas de aço perfilado em contacto com as duas faces laterais da viga, conectadas por meio de barras roscadas ou parafusos.

Figura 3.3 - Exemplo de reforço através da colocação de chapas laterais (Mariani, 2004)

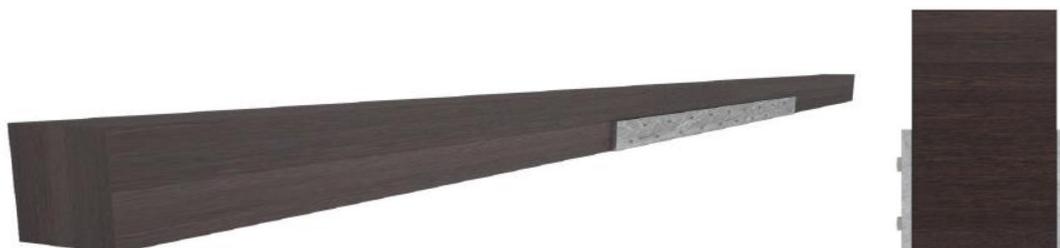
Conforme o referido anteriormente, em (Carneiro, 2012), é exposta outra variante desta solução, com a diferença de que as chapas de aço colocadas nas faces laterais têm apenas metade da altura das vigas (Figura 3.5). Pretende-se com isto que o perfil fique sujeito a esforços de compressão muito reduzidos, diminuindo significativamente a possibilidade de se darem fenómenos de instabilidade.

Figura 3.5- Reforço de viga através da colocação de chapas de aço colocadas lateralmente até metade da altura da viga existente (Carneiro, 2012)

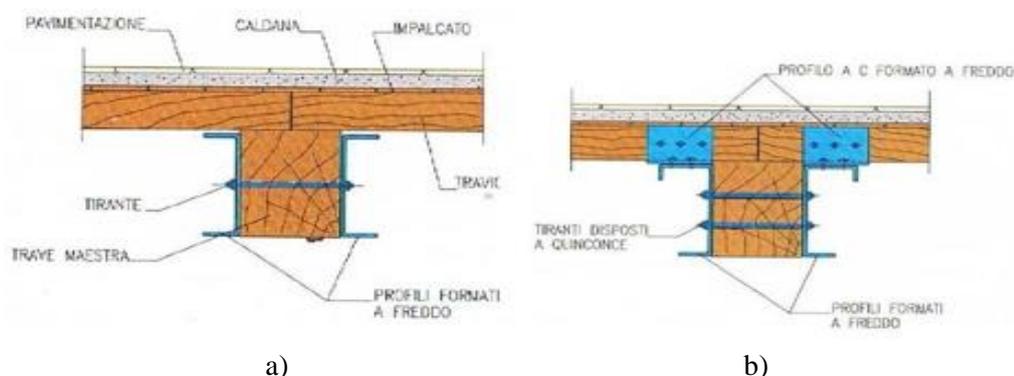
Como alternativa à colocação de chapas metálicas retangulares (Mazzolani, 1991), apresenta duas outras soluções que consistem na colocação de perfis UNP (Figura 3.6). Na primeira solução, o autor coloca igualmente dois perfis UNP nas faces laterais da viga, ligados apenas por um conector, centrado, na direção vertical do perfil. Esta solução pode apresentar problemas de instabilidade na parte superior dos perfis, quando solicitada a esforços de compressão naquele local. Na segunda solução apresentada, os perfis são conectados por dois ligadores e ainda por duas chapas metálicas colocadas na parte superior dos banzos, ligadas mecanicamente ao perfil e ao pavimento. Nesta solução, os problemas de instabilidade estão prevenidos pela colocação das chapas a ligar o pavimento ao perfil, impedindo desta forma que o perfil metálico instabilize localmente.

Figura 3.6 – a) Reforço de viga através da colocação de perfis UNP ligados por um tirante metálico à viga existente; b) Colocação de perfis UNP ligados por dois tirantes metálicos e por duas chapas (Mazzolani, 1991)

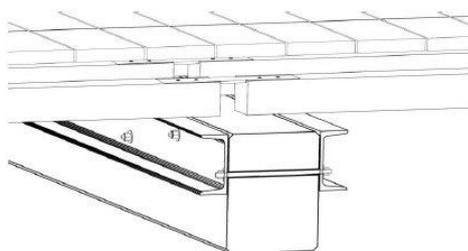
(Mariani, 2004) apresenta também uma solução com perfis UNP (Fogura3.7). O autor defende ser conveniente proceder à realização de uma contra flecha na viga de madeira antes de a perfurar e colocar os perfis e os ligadores. Com esta ação, pretende-se que, após a instalação do reforço e colocação da estrutura em serviço, a grande parte das cargas sejam absorvidas pelos perfis e que a viga recupere as deformações presentes até à altura.

Figura 3.7 – Reforço de viga através da colocação de perfis UNP (Mariani, 2004)

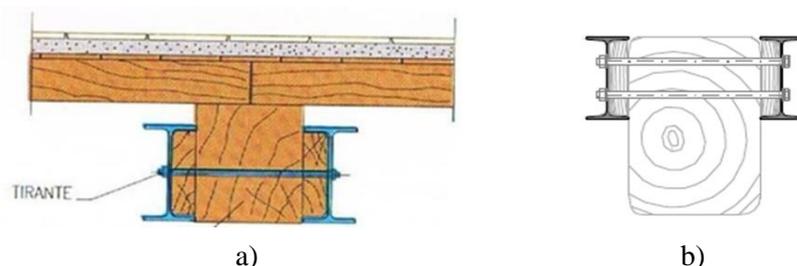
juntamente com dois empalmes de madeira, que têm a função de preencher os vazios existentes entre a alma do perfil e a face da viga (Figura 3.9). Desta forma, o ligador mecânico irá dispor-se ao longo do perfil, do empalme de madeira e da viga, originando uma ligação de grande rigidez entre as secções. Na proposta de (Mazzolani, 1991), é utilizado apenas um tirante, e o reforço é colocado na zona de tração da viga de madeira, enquanto na solução exposta por (Pinto, 2008), são utilizados dois tirantes, e o reforço é colocado na zona de compressão. É importante salientar que os novos elementos de madeira a colocar devem ser da mesma espécie e possuir características (como, por exemplo, a resistência e o módulo de elasticidade) semelhantes à madeira existente, (Dias, 2008).

Figura 3.9 – a) Colocação lateral de perfis IPE com empalmes de madeira nas faces laterais na zona de tração (Mazzolani, 1991); b) Colocação lateral de perfis IPE com empalmes de madeira nas faces laterais na zona de compressão (Pinto, 2008)

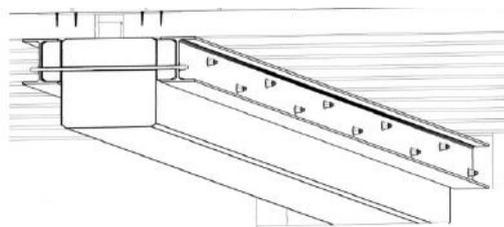
(Mariani, 2004) expõe uma solução semelhante às de (Mazzolani, 1991) e (Pinto, 2008) com a diferença de não utilizar os empalmes de madeira entre os perfis e a viga (Figura 3.10). Desta forma, existe um vazio, e a alma do perfil apresenta-se assim como um ponto sensível, com possibilidade de instabilidade local quando sujeita a esforços de compressão, sendo, por isso, necessário verificar a segurança. Como forma de reduzir a suscetibilidade desta zona, é aconselhável dispor mais ligadores verticalmente, diminuindo assim a altura suscetível de instabilizar.

Figura 3.10 - Solução realizada através da colocação lateral de Perfis IPE segundo (Mariani, 2004)

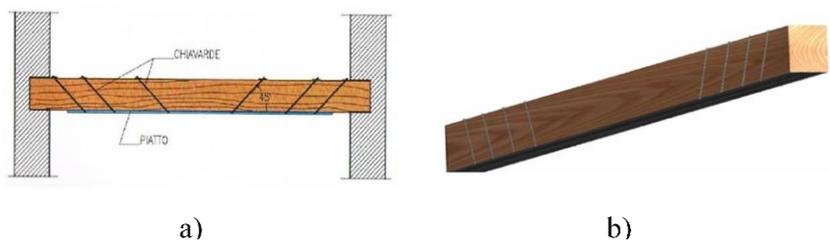
(Mazzolani, 1991) propõe a colocação de um chapa metálica na face inferior da viga (Figura 3.11 a)). Nesta proposta, a ligação do perfil à viga de madeira é realizada através de ligadores mecânicos introduzidos com um ângulo de 45°, medido desde o plano horizontal do perfil. Segundo o autor, apesar de a colocação dos ligadores metálicos com esta inclinação provocar uma menor resistência ao esmagamento localizado de cada um, este procedimento aumenta a aderência entre as fibras de madeira e melhora o comportamento da secção segundo solicitações de esforço transverso. Também (França, 2007) faz referência a uma solução bastante semelhante (Figura 3.11 b)).

Figura 3.11 - Reforço de viga através da colocação de chapa metálica na face inferior, conectada mecanicamente por parafusos a 45°: a) Proposta de (Mazzolani, 1991); b) Proposta de (França, 2007)

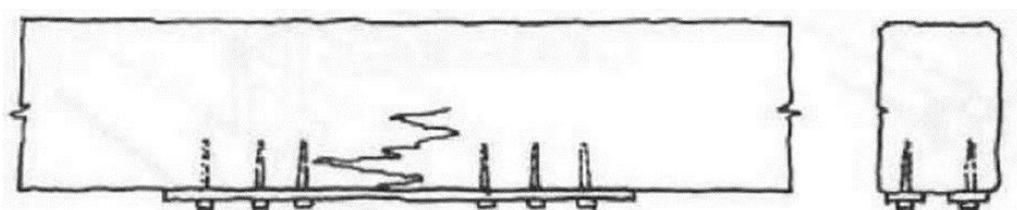
(Arriaga, 2002) apresenta uma solução idêntica à aqui descrita, com a diferença de que os elementos de fixação mecânicos são colocados na vertical. Esta solução tem como objetivo absorver esforços de tração presentes na estrutura (Figura 3.12). De acordo com o autor, a viga de madeira tem um papel fundamental no trabalho em flexão, uma vez que irá absorver a totalidade dos esforços de compressão e ainda um pouco dos esforços de tração. Desta forma, para que esta solução apresente um comportamento satisfatório, a viga de madeira não se pode então encontrar em más condições, nem apresentar uma perda significativa da capacidade resistente em flexão.

Figura 3.12 - Reforço de viga através da colocação de chapa metálica na face inferior

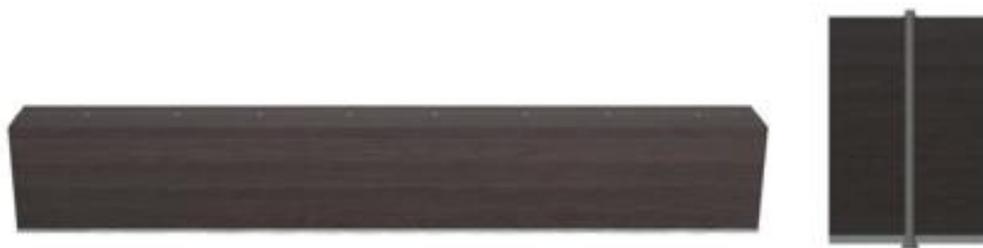
(Carneiro, 2012) apresenta também uma proposta com a colocação de uma chapa metálica na face inferior (Figura 3.13). Nesta solução, a prótese colocada reforça a resistência à flexão da secção e tem como função absorver grande parte dos esforços de tração a que será solicitada. Segundo o autor, a implantação de elementos metálicos na face inferior irá resultar num abaixamento do eixo neutro da secção conseguindo, desta forma, que a secção de madeira trabalhe essencialmente é compressão. Este pressuposto implica que a viga a reforçar não se encontre muito deteriorada e com uma redução considerável da sua resistência, uma vez que terá uma importante função mecânica aquando o funcionamento misto da secção. No caso de a viga se apresentar muito danificada e com uma resistência à flexão bastante reduzida, esta solução na face inferior não é aconselhável, pois não apresenta resultados satisfatórios. Seria necessário introduzir uma espessura considerável de chapa para a secção apresentar o comportamento pretendido, tornando-se desta forma uma solução muito intrusiva e de custo elevado.

Figura 3.13 - Reforço através da colocação de chapa metálica na face inferior da secção, ligada por parafusos de porcas a toda a altura (Carneiro, 2012)

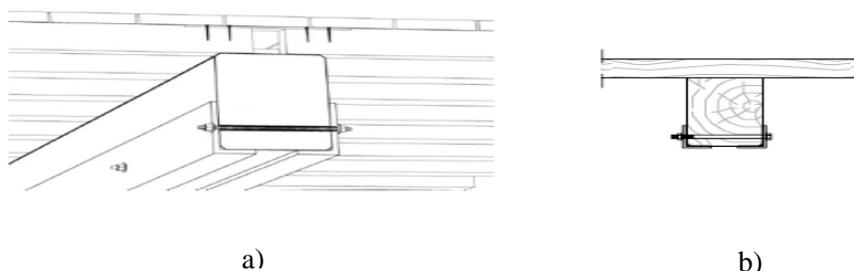
(Mariani, 2004) apresenta uma proposta de intervenção pela face inferior da viga, que consiste na colocação de dois perfis em forma de “L” nos vértices da secção. Nesta proposta, a viga de madeira assenta sobre os perfis, que se encontram ligados através de barras roscadas ou parafusos de porca à viga, garantindo assim a compatibilização e continuidade da secção. Esta solução é um pouco diferente das apresentadas neste subcapítulo, uma vez que a ligação não é realizada pela face inferior do perfil, mas sim pelas faces laterais, e também pelo facto de a aba superior do perfil poder suportar esforços de compressão existentes na secção. Sendo assim, esta solução é também uma intervenção nas faces laterais. (Brites, 2011) também faz referência a esta solução.

Figura 3.14 - Reforço realizado através da colocação de perfis em forma de "L" na face inferior da viga: a) (Mariani, 2004); b) (Brites, 2011)

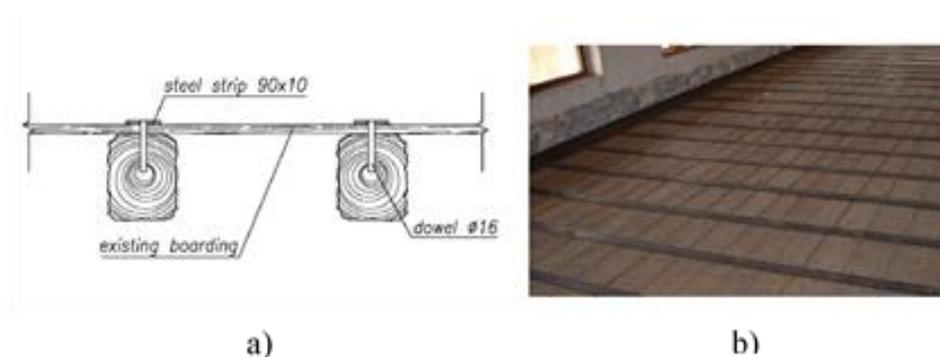
(Gattesco, 2006) apresenta também uma solução de reforço através da introdução de chapas (ver Figura 3.20). De acordo com o autor, esta é uma forma eficaz de conseguir uma maior rigidez não só da viga mas também de todo o pavimento. O método exposto consiste na fixação de uma chapa metálica, com cerca de 90mm de largura e 10mm de espessura, na face superior de cada viga através de ligadores metálicos, introduzidos com pancadas em furos previamente executados nas vigas.

Figura 3.20 - a) Reforço através da colocação de chapas metálicas sobre as vigas (corte transversal), b) Exemplo prático de aplicação da solução num pavimento de madeira (Gattesco, 2006)

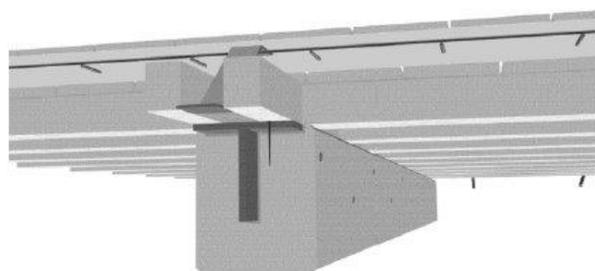
Figura 3.22 - Reforço de viga através da colocação de chapa vertical soldada a chapa horizontal na face superior da viga (Mariani, 2004)

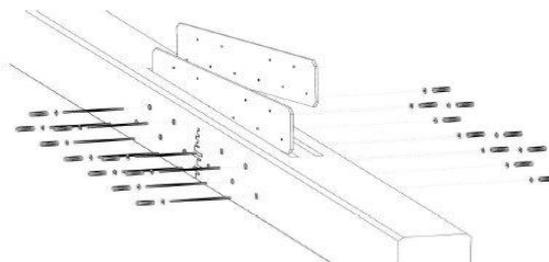
A solução de intervenção exposta de seguida difere um pouco das descritas anteriormente pelo facto da chapa metálica ser inserida no interior da secção da viga de madeira (ver Figura 3.23). Esta proposta, apresentada por (Mariani, 2004) e adaptada de (Tampone, 1996), consiste, então, na colocação de chapas metálicas no interior da secção conectadas à viga através de ligadores mecânicos. Segundo o autor, é muito útil em vigas onde seja possível identificar localmente roturas ou fendas de dimensões consideráveis, procedendo à colocação de chapas no interior desses locais. Esta intervenção permite recuperar grande parte da rigidez e resistência mecânica da secção e, caso se efetue um dimensionamento cuidadoso, possibilita também uma melhoria na capacidade de flexão e de corte da viga. Quando solicitada a esforços de compressão, não apresenta problemas de instabilidade local uma vez que se encontra travada lateralmente pela viga de madeira e também pelos conectores mecânicos dispostos nas faces laterais.

Figura 3.23 - Reforço de viga através da colocação de chapas metálicas no interior da secção, através de parafusos de porcas (Mariani, 2004)

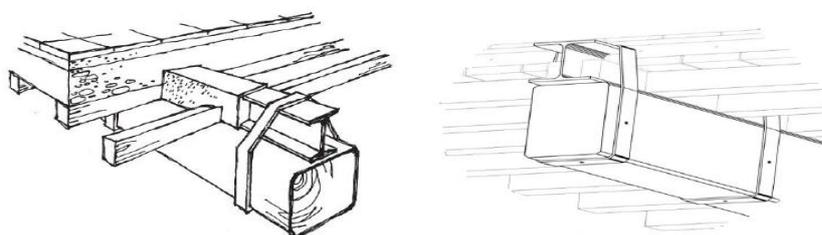
Figura 3.28 - Propostas de reforço de viga através da colocação de perfil IPE ou HEA com cinta metálica (Gómez) (Mariani, 2004)

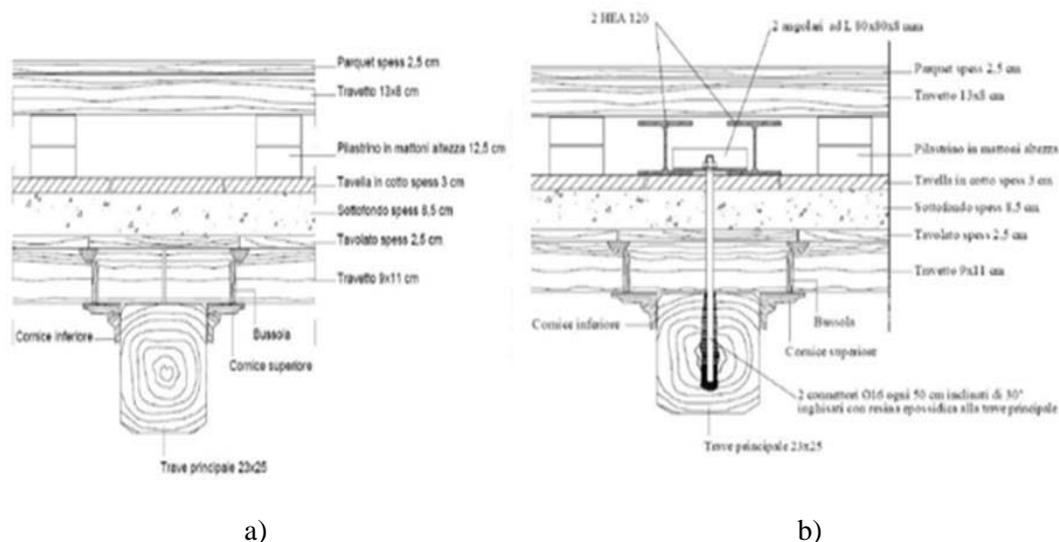
Figura 3.29 – a) Corte transversal da estrutura antes da intervenção (Jurina, 2004) (Jurina, 2011); b) Corte transversal da estrutura após a intervenção (Jurina, 2004) (Jurina, 2011)

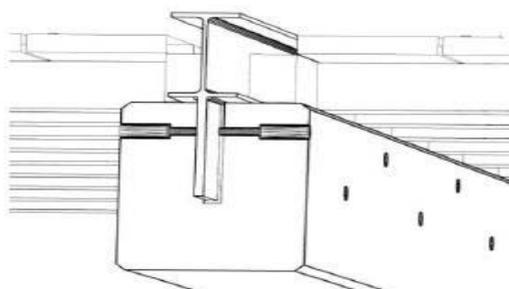
Em (Mariani, 2004) é ainda exposta outra proposta de intervenção na face superior, que consiste na colocação de uma chapa metálica soldada ao banzo inferior de um perfil IPE ou HEA (ver Figura 3.30). Esta chapa metálica vertical vai ser introduzida na viga de madeira, sendo necessário realizar previamente uma abertura. A ligação da chapa à viga de madeira é realizada através de conectores mecânicos dispostos longitudinalmente. O autor refere que esta intervenção se justifica nos casos em que a viga de madeira se encontra muito degradada e sem capacidade mecânica para sustentar os esforços de tração a que iria estar sujeita, introduzindo-se assim a chapa no interior na viga para que, em conjunto, realizem essa função.

Figura 3.30 - Reforço de viga através da colocação de uma chapa vertical soldada a perfil IPE ou HEA (Mariani, 2004)

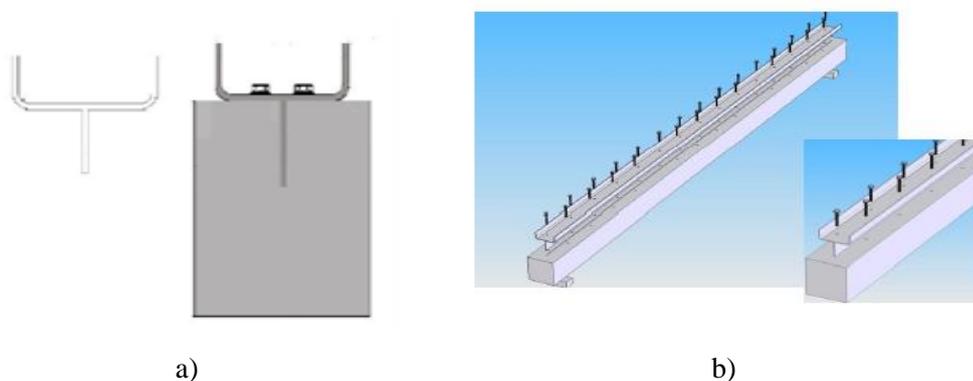
Figura 3.31 – a) Reforço de viga através da colocação de chapa vertical soldada a perfil UNP;  
b) Exemplo de aplicação do perfil metálico e dos conectores (González-Bravo, 2011) (C. González-Bravo, 2007)

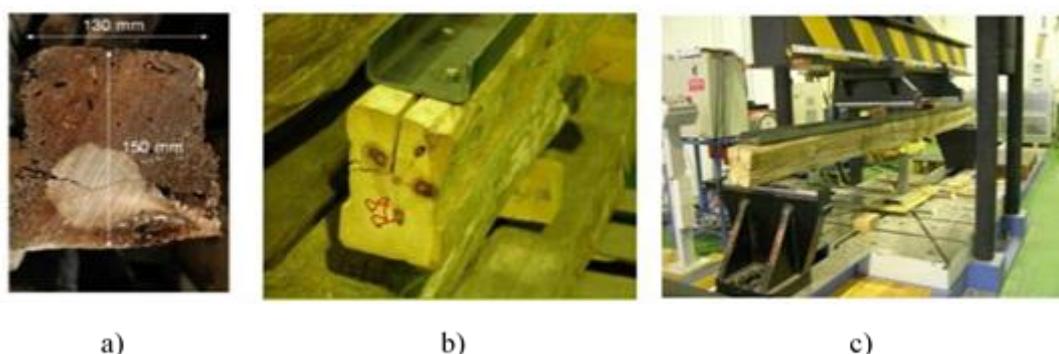
Figura 3.33 – a) Exemplo de uma das vigas ensaiadas (e. a. González-Bravo, 2010) ; b) Exemplo de viga de madeira com perfil metálico na face superior (C. González-Bravo, 2007); c) Ensaio de flexão de viga de madeira reforçada (C. González-Bravo, 2007)

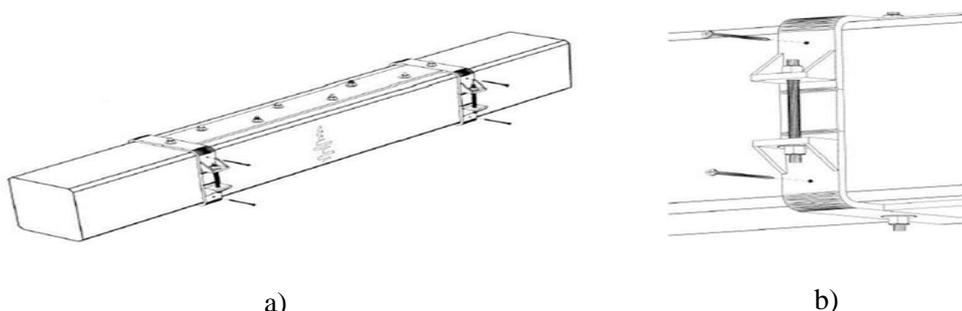
Figura 3.34 – a) Reforço de viga através da colocação de cintas metálicas com chapas metálicas nas faces superior e inferior; b) Pormenor da ligação mecânica efetuada por cintas com aperto regulável (Mariani, 2004)

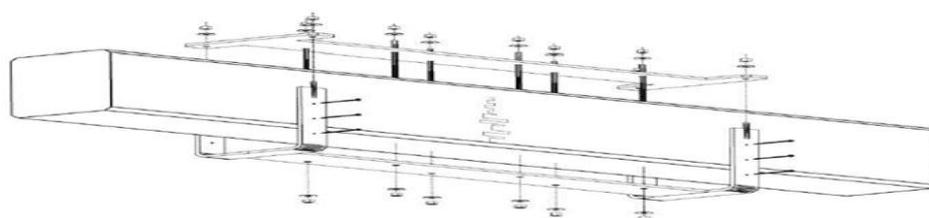
Figura 3.35 – Esquema de montagem das chapas metálicas, parafusos de porca e cintas reguláveis (Mariani, 2004)

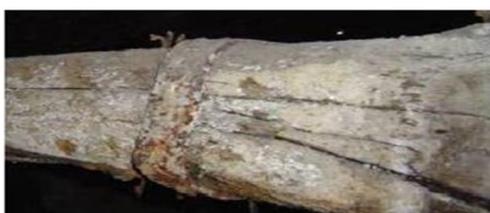
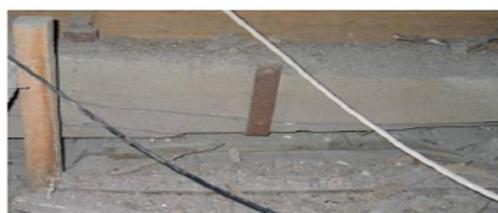
Figura 3.36 – Uso de cintas metálicas para reforço de vigas no Convento de Corpus Christi, Vila Nova de Gaia (Ilharco;2008)

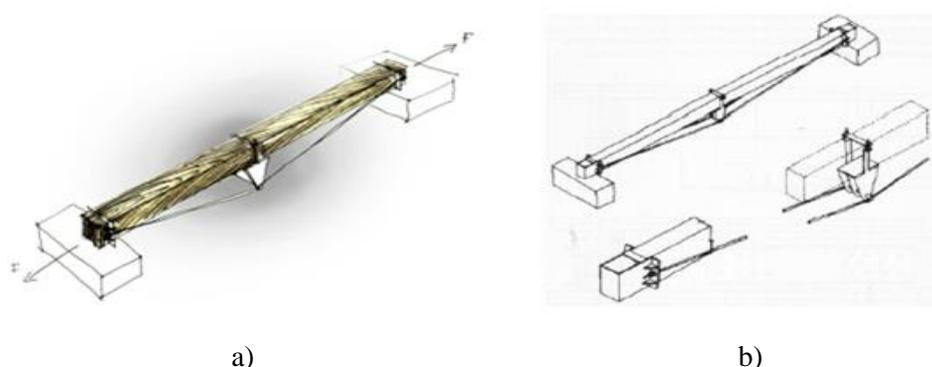
Figura 3.38 - Reforço de viga através da aplicação de pré-esforço com tirantes metálicos: a) (Cunha, 2011); b) (Arriaga, 2002)

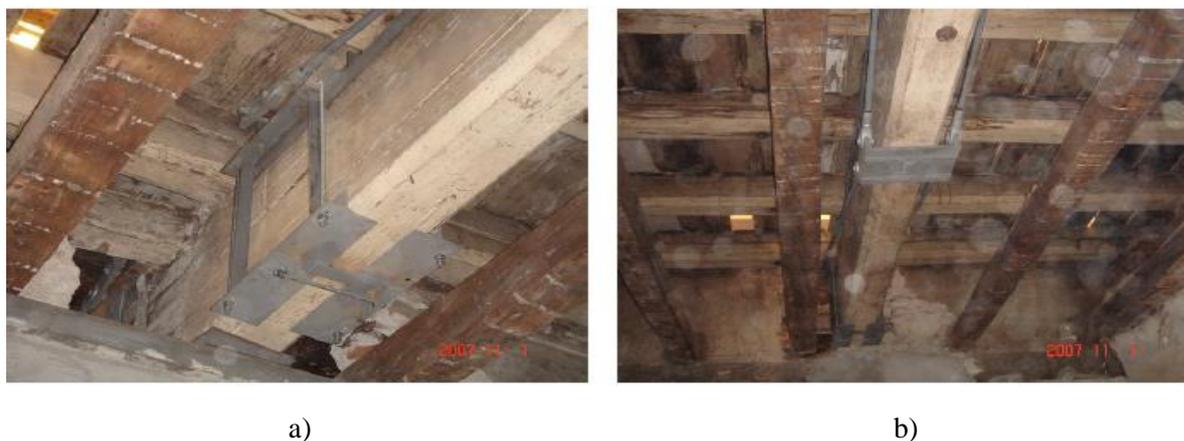
Figura 3.40 – a) e b) Exemplo de reforço de viga através de tirante metálico (Dias, 2008)

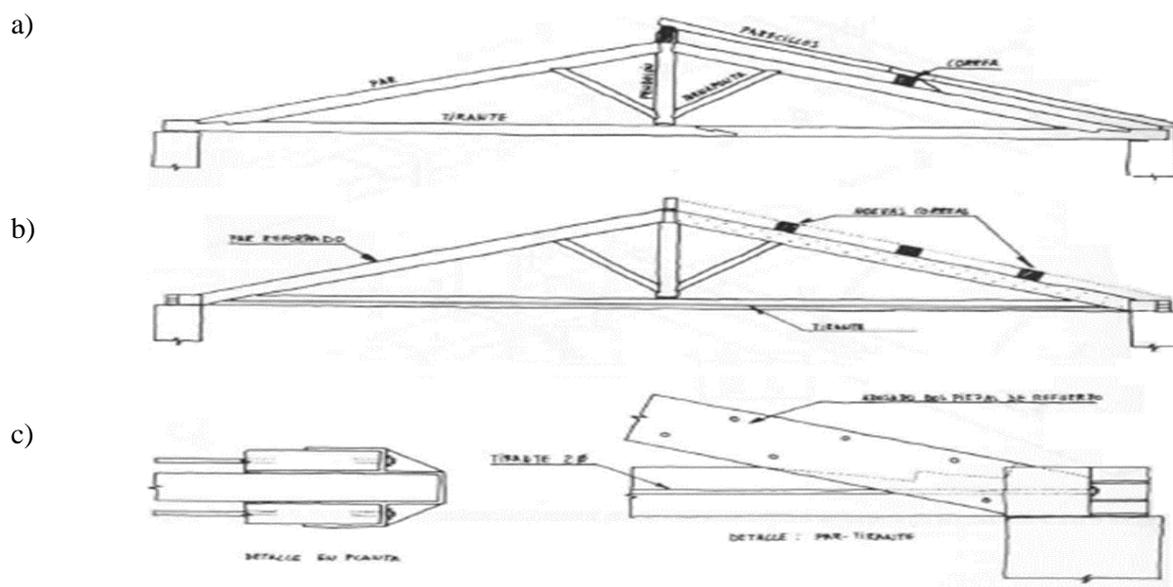
Figura 3.41 – a) e b) Reforço de cobertura através da aplicação de pré-esforço; c) Linha da asna reforçada com tirantes metálicos a impedir a deformação da perna (Arriaga, 2002)

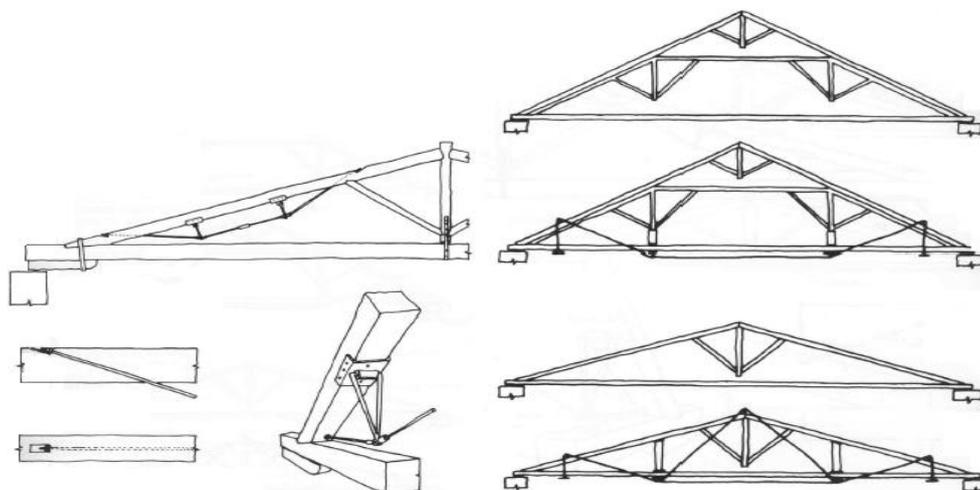
Figura 3.42 – Exemplos de reforço de asnas através da aplicação de tirantes metálicos (Arriaga, 2002)

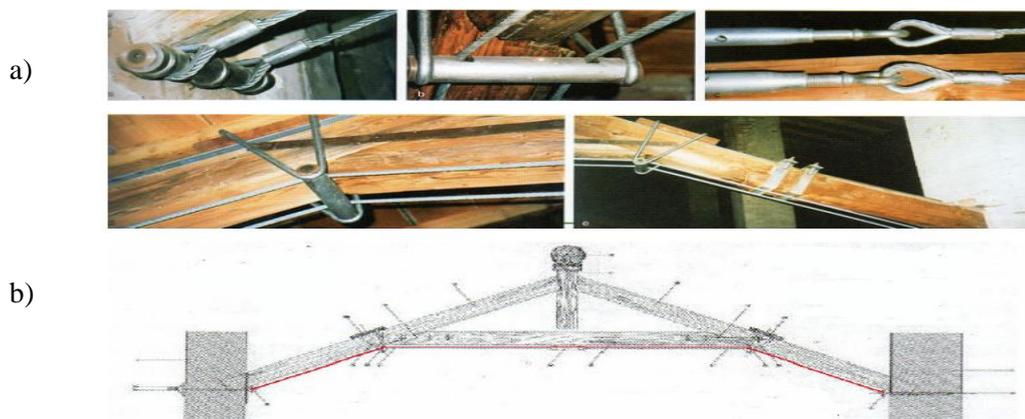
Figura 3.43- a) Pormenor das ligações dos tirantes de aço; b) Esquema geral da aplicação dos tirantes (Pinto, 2008)

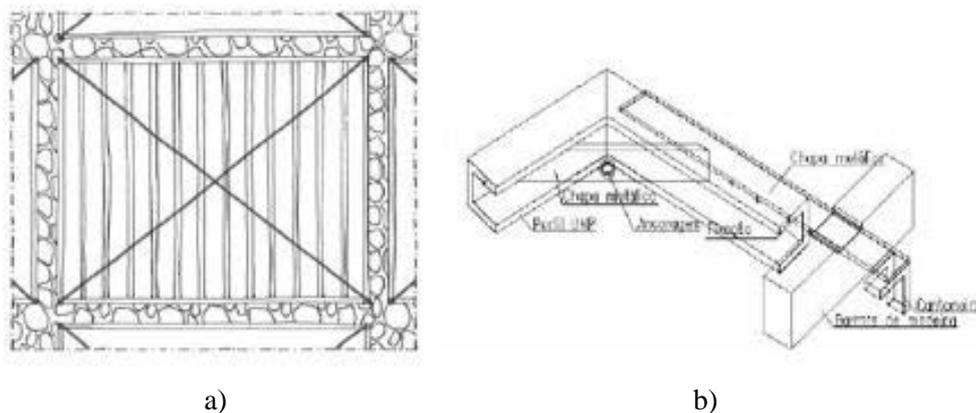
Figura 3.44 – a) Reforço do pavimento com tirantes de aço; b) Pormenor da ligação nos cantos (Branco, 2007)

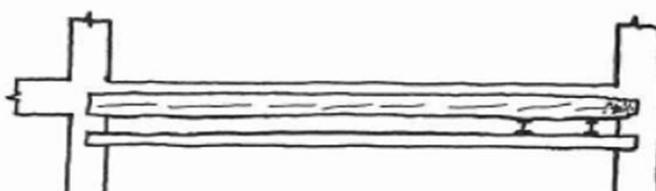
Figura 3.45 – Reforço por colocação de perfis metálicos sob as vigas (Arriaga, 2002)

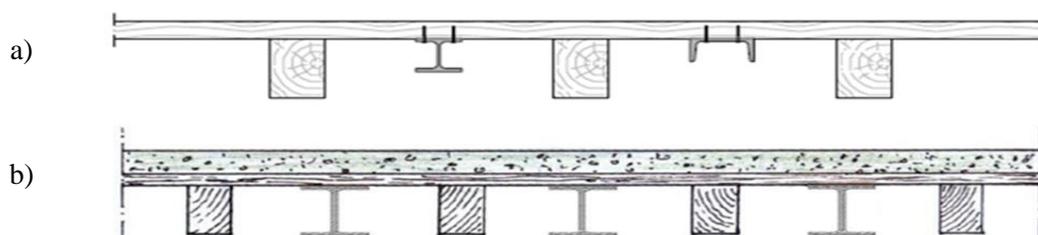
Figura 3.46 - Exemplo de reforço de pavimento através da colocação de vigas metálicas paralelas ao vigamento existente: a) (Brites, 2011); b) (Carneiro, 2012)

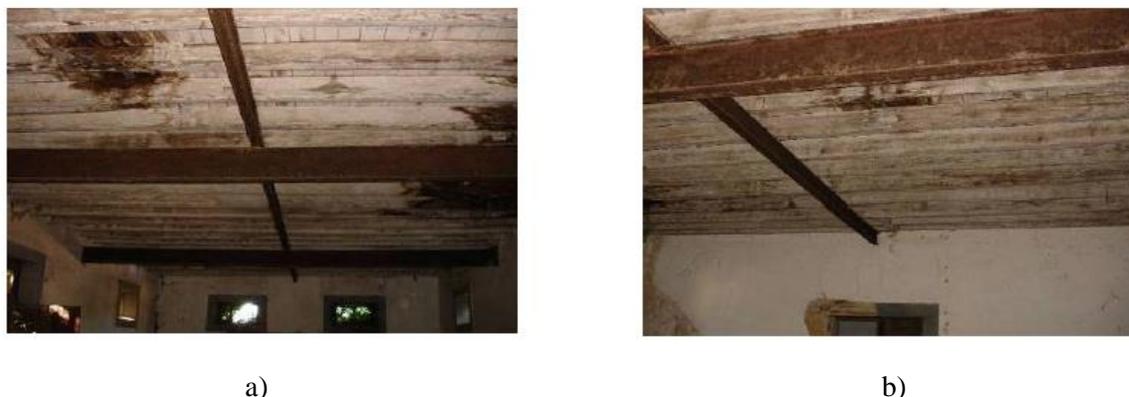
Figura 3.48 - Exemplo de reforço através da aplicação de vigas metálicas perpendiculares ao vigamento (T. Ilharco, 2008)

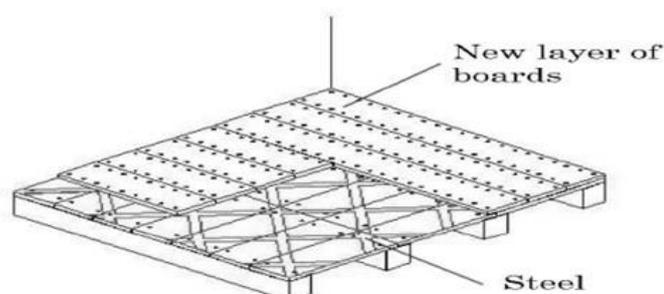
Figura 3.49 - Reforço de pavimento através de chapas metálicas ligadas ao soalho existente

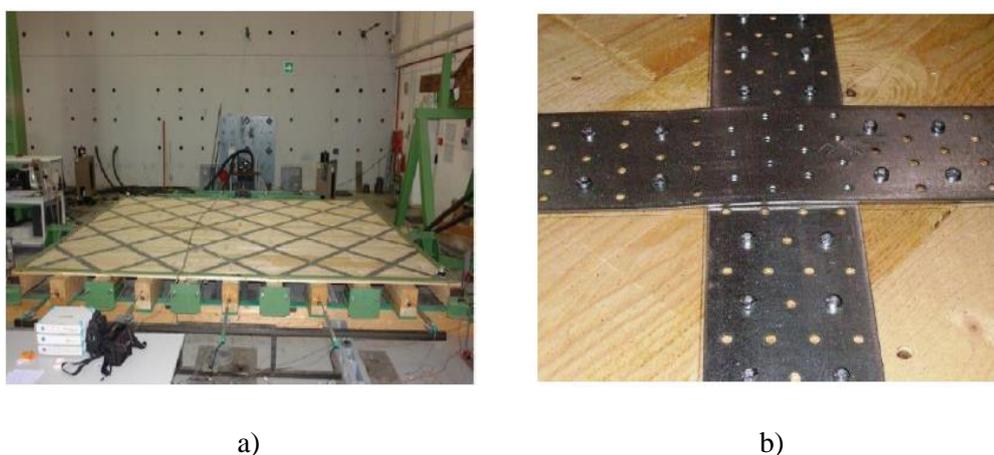
Figura 3.50 – a) Esquema de ensaio do reforço de pavimento; b) Pormenor da ligação (Baldessari, 2010)

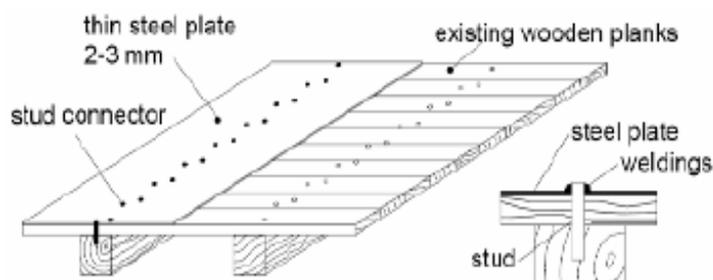
Figura 3.51 - Reforço de pavimento através da aplicação de chapas metálicas finas (Marini, 2006)

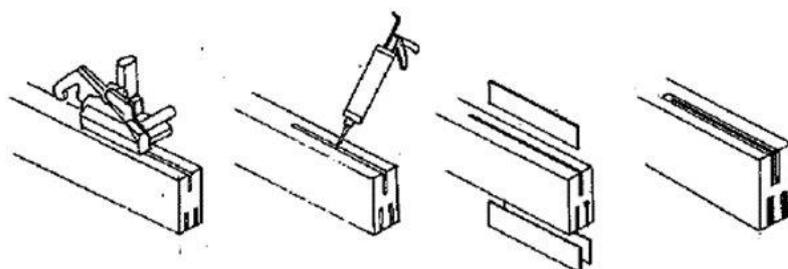
Figura 3.53 – Procedimentos do reforço de vigas através da aplicação de placas de reforço internas, seladas com cola epoxídica (Pinto, 2008)

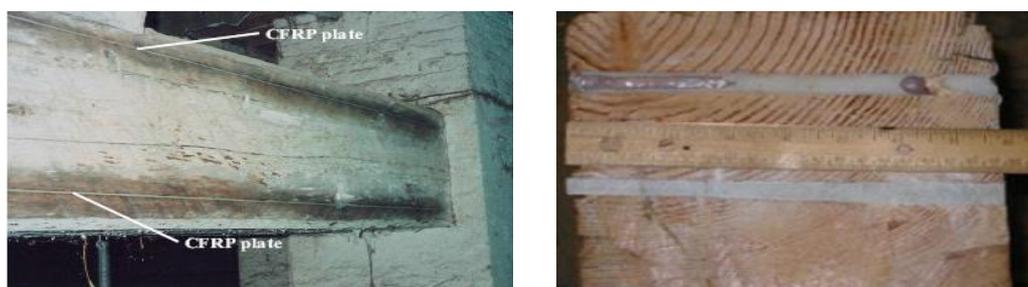
Figura 3.55 – a) Reforço na zona tracionada; b) e c) reforço na zona tracionada e comprimida (Pinto, 2008)

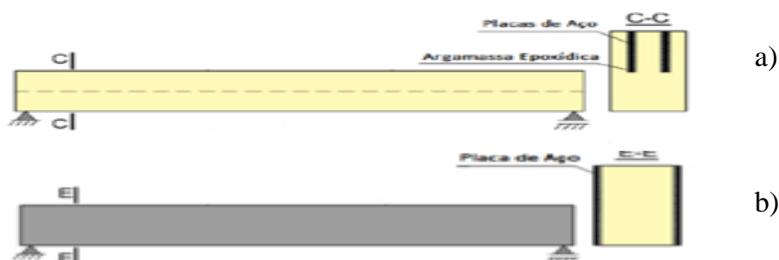
Figura 3.58 – a) Reforço de viga através da colocação de chapas de aço no interior da seção colocadas com cola epoxídica; b) Através da colocação de chapas de aço nas faces laterais colocadas com cola epoxídica (Jasienko & Nowak, 2014)

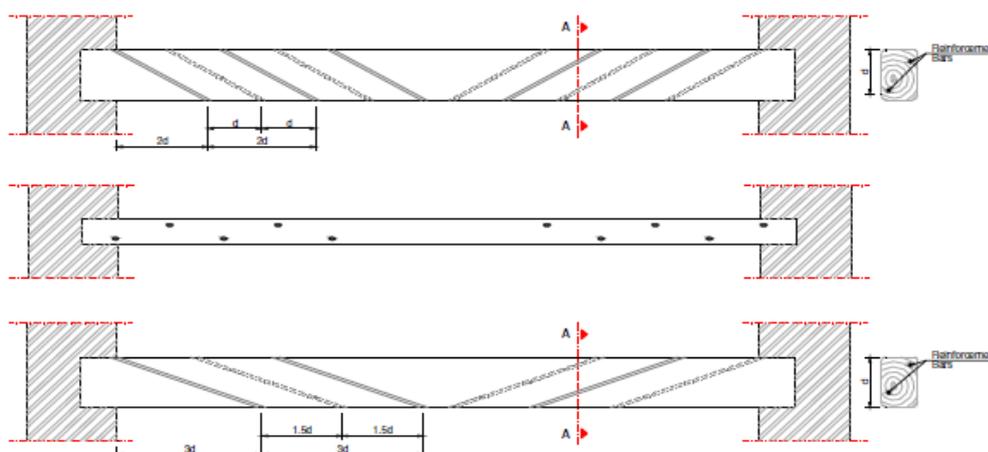
Figura 3.60 –Exemplos de aplicação de varões de reforço com cola epoxídica (Pinto, 2008)

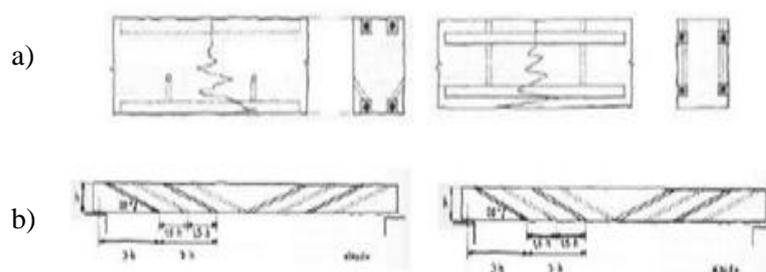
Figura 3.61 - a) Consolidação com varões de reforço horizontais; b) Consolidação com varões de reforço inclinados

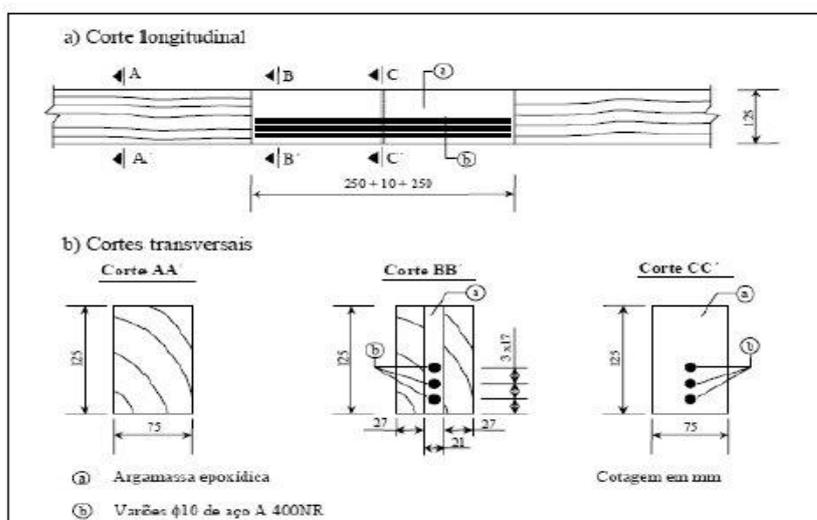
Figura 3.63 - Sistema de reabilitação com varões A400 NR (Duarte, 2004)

- A rotura das vigas rehabilitadas ocorreu devido à perda de aderência da armadura.

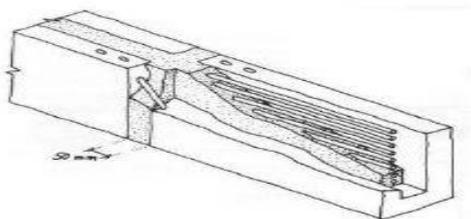
Figura 3.64 - Solução de empalme de peças de madeira com varões de reforço de aço e cola epoxídica (Arriaga, 2002)

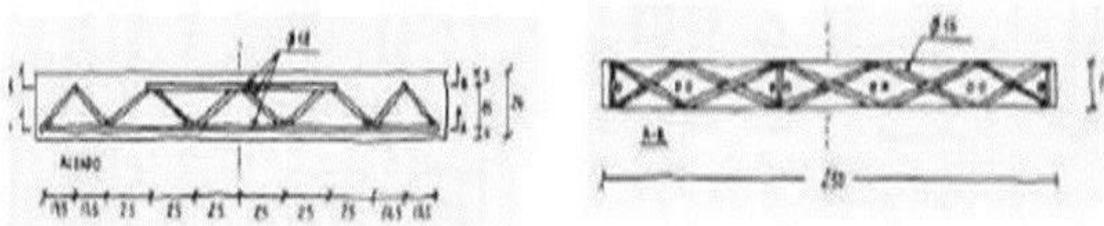
Figura 3.65 - Reforço com varões num sistema de treliça

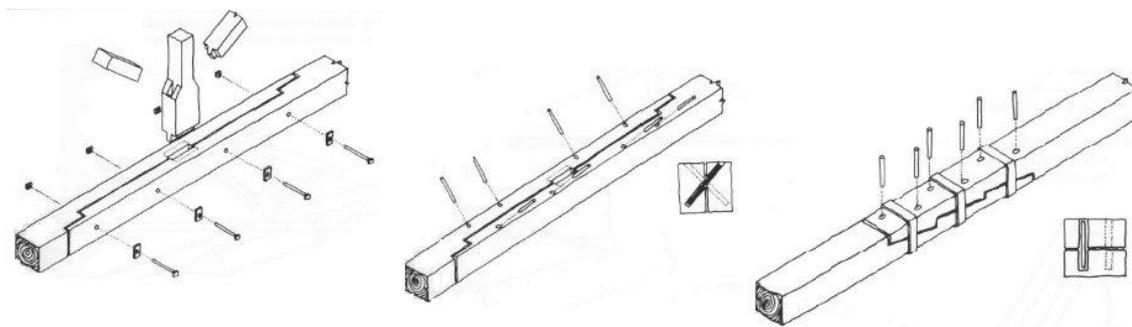
Figura 3.66 –Exemplos de reparação de linha asna com varões de aço e resina de epóxico (Arriaga, 2002)

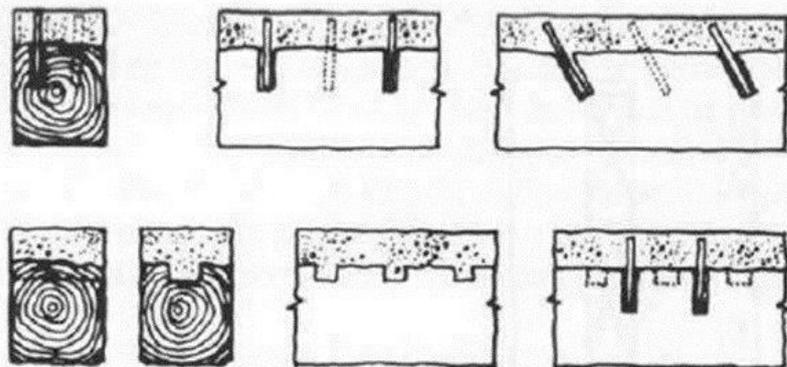
Figura 3.68 - Reforço de viga através do aumento de seção com cola epoxídica e ligadores de aço ou FRP (Arriaga, 2002)

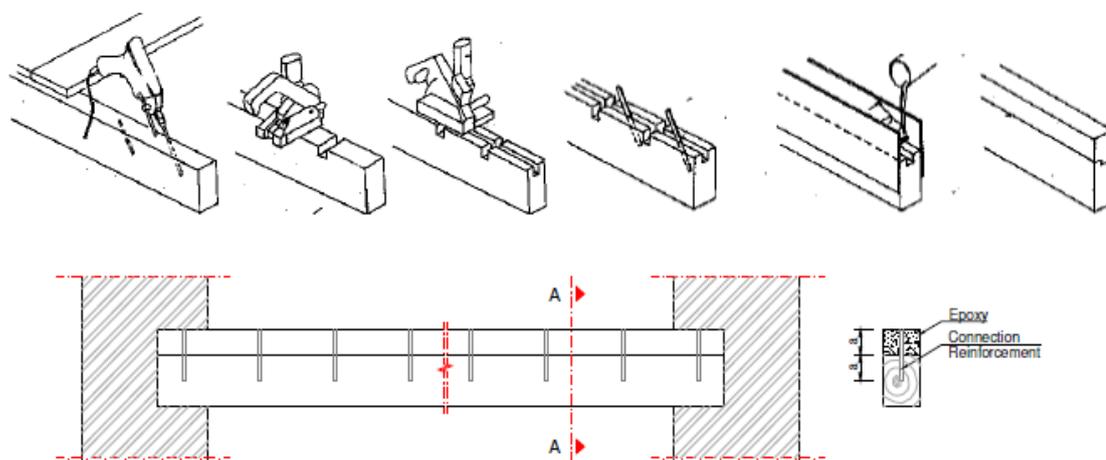
Figura 3.69 - Reforço de seção de viga através da reconstrução da face superior com colas epoxídicas e ligadores (Arriaga, 2002) (Pinto, 2008)

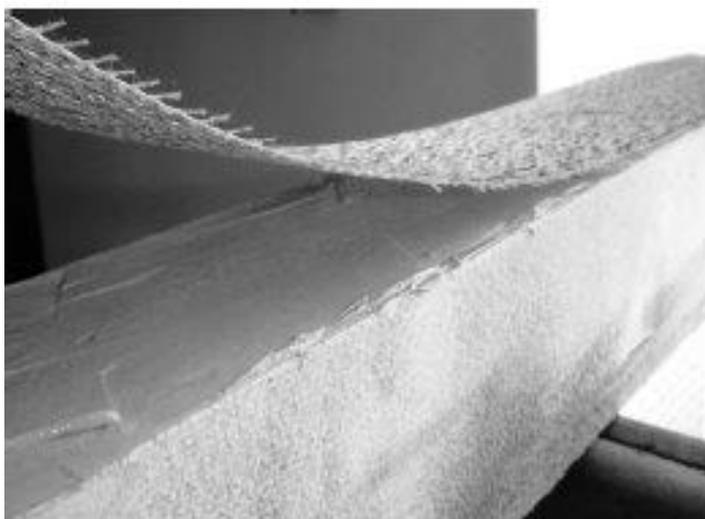
Figura 3.70 - Ensaio de viga reforça com fibras de aço de alta resistência coladas com resina epoxy (Corradi, 2011)

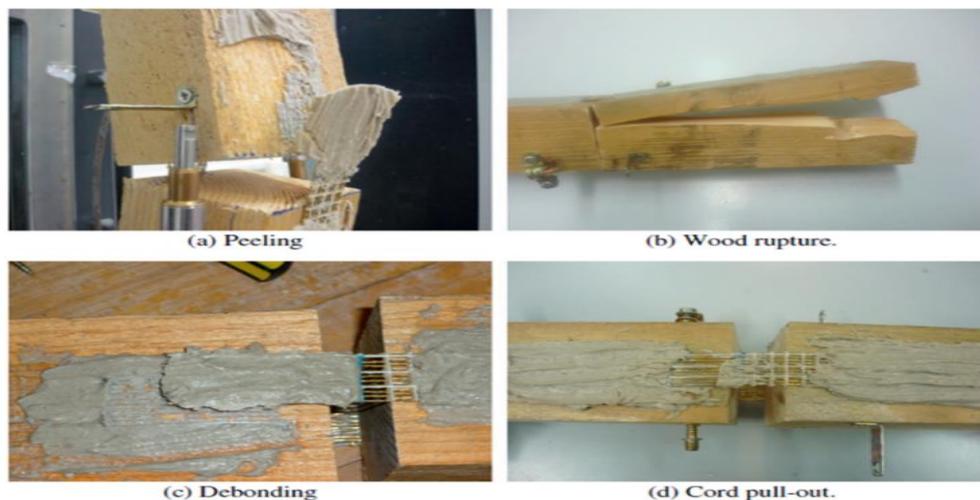
Figura 3.71 - Resultados dos ensaios realizados com fibras de aço de alta resistência (Corradi, 2011)

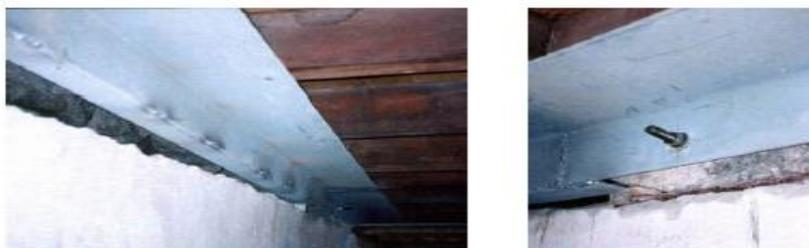
Figura 4.2 - Reforço de apoio através da colocação de cantoneira metálica entre a viga e a parede

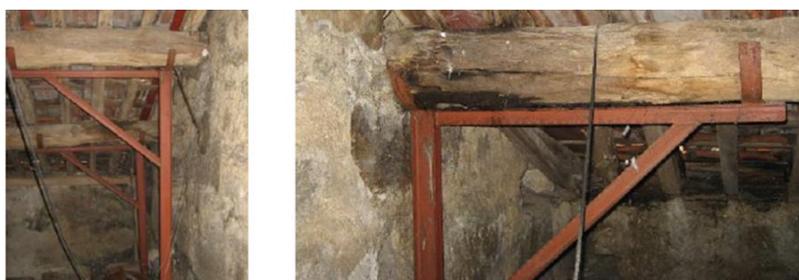
Figura 4.3 – Reforço de apoio através da colocação de cachorro metálico (Costa 2008a)

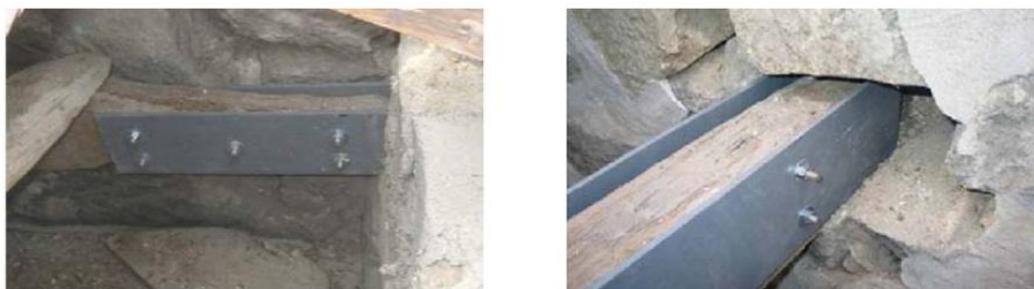
Figura 4.4 - Reforço de apoio através da fixação mecânica de chapas metálicas nas faces (T. Ilharco, 2010 b)

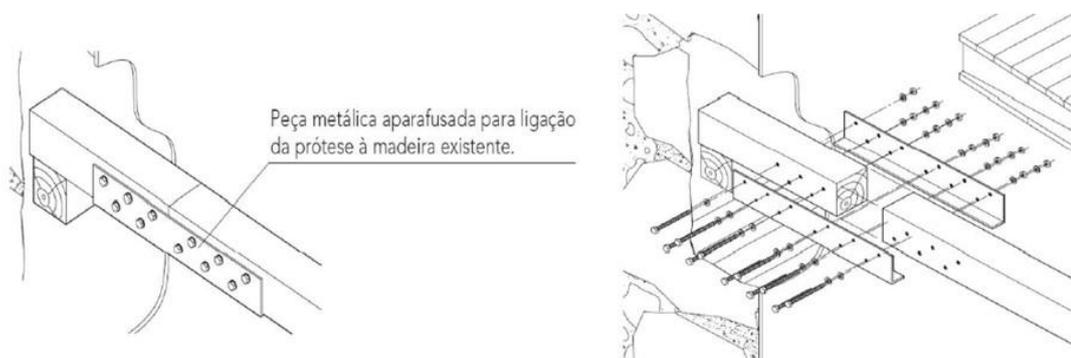
Figura 4.5 - Reforço de apoio com recurso a chapas “L” nas faces laterais conectadas mecanicamente

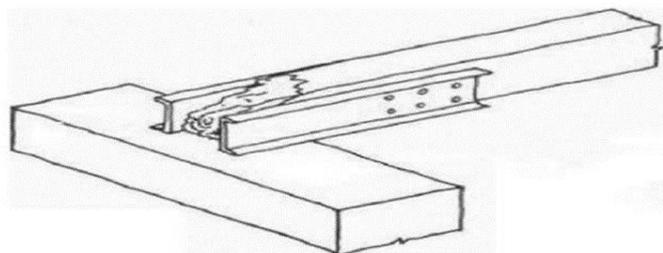
Figura 4.6 - Reforço de apoio através da colocação de dois perfis UNP nas faces laterais

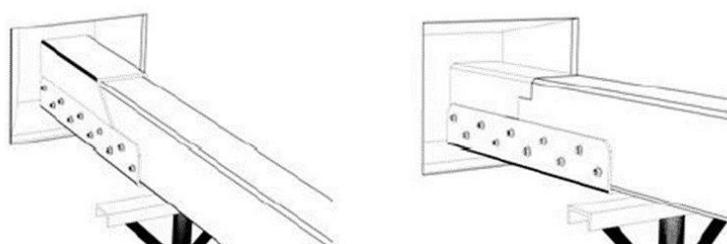
Figura 4.7 - Reforço de apoio através da colocação de perfil UNP (Mariani, 2004)

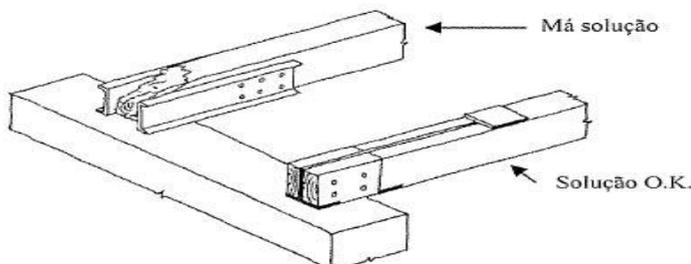
Figura 4.8 – Comparação entre solução com chapas nas faces e chapas no interior da secção

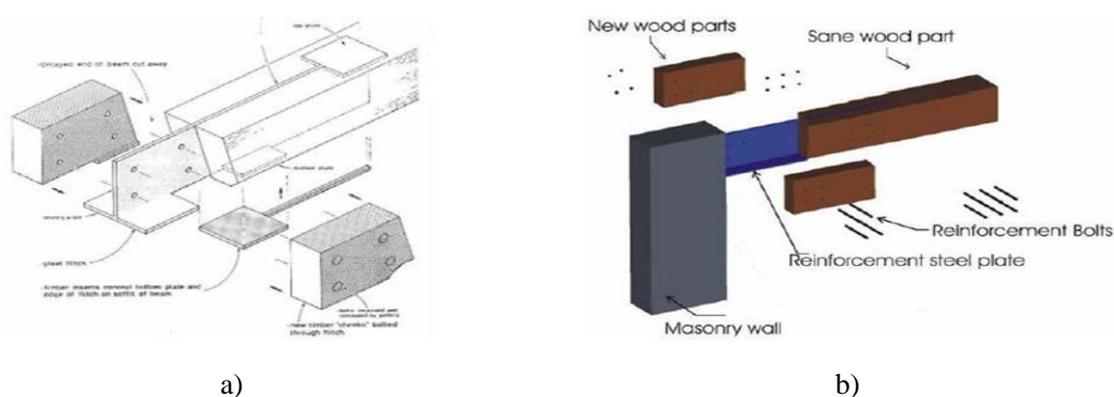
Figura 4.9 – Reforço de apoio através da colocação de elementos metálicos no interior da secção: a) (Ashurst, 1988); b) (Ilharco 2007b)

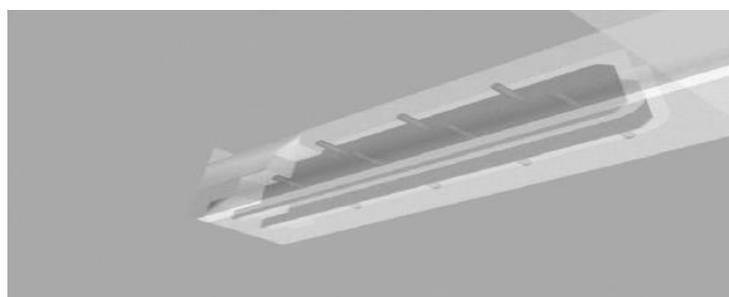
Figura 4.10 -Reforço de apoio através da introdução de chapas metálicas no interior da secção (Mariani,2004)

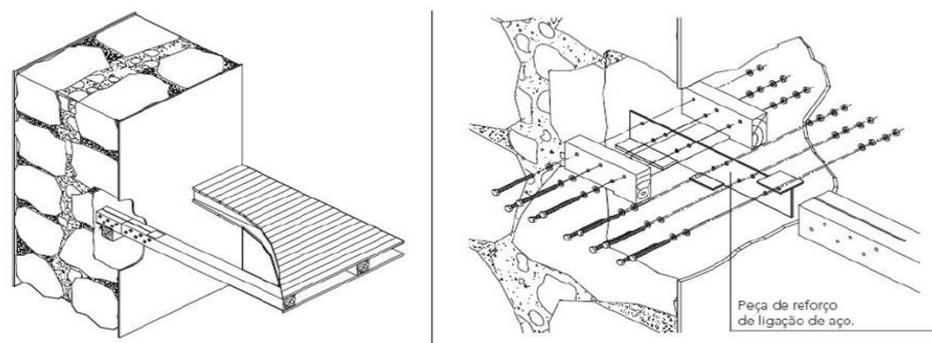
Figura 4.11 – Reforço de apoio através da introdução de elementos metálicos no interior da viga (Cóias, 2007)

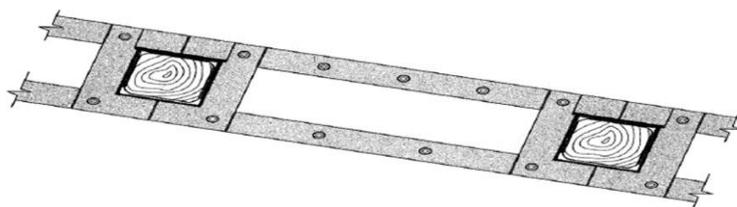
Figura 4.13 – Exemplo de aplicação de dois perfis a envolver seções consecutivas (Mariani, 2004)

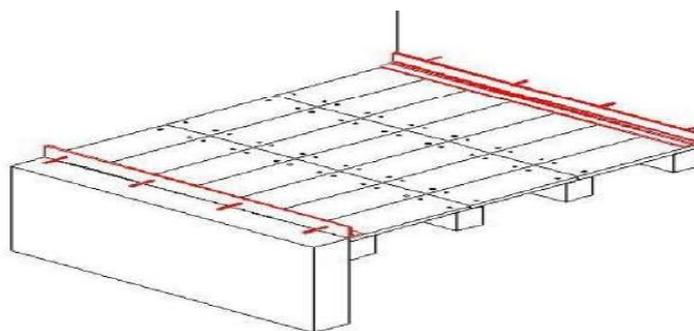
Figura 4.14 - Reforço da ligação entre o pavimento e a parede (Brignola, 2008)

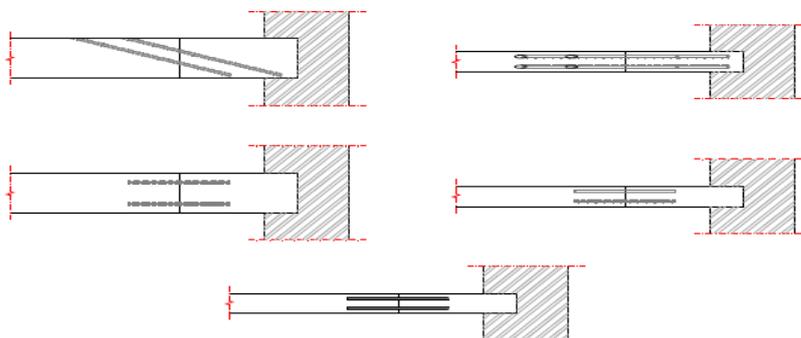
Figura 4.15 – Exemplos de reforço com varões selados com cola epoxídica
