# **Estado de Arte em Sistemas de Reforço de Estruturas de Madeira Baseados em Aço e FRPs**

Dissertação apresentada para a obtenção do grau de Mestre em Engenharia Civil na Especialidade de Estruturas

**Coimbra, Fevereiro, 2016**

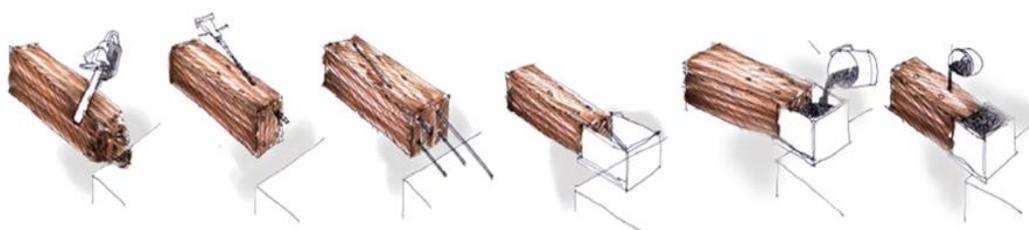
Figura 4.16 – Processos construtivos (Cunha, 2011)

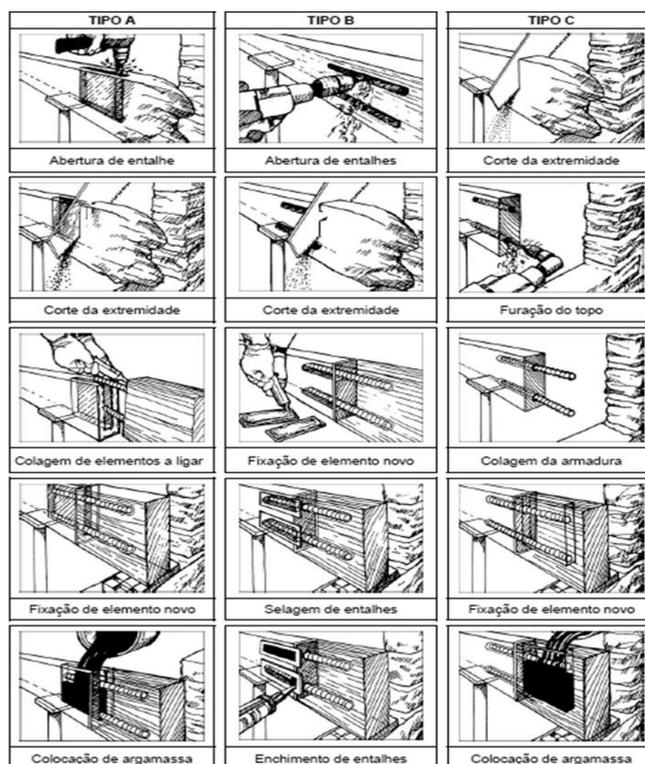
Figura 4.18 - Processos relativos à execução de três sistemas de reabilitação

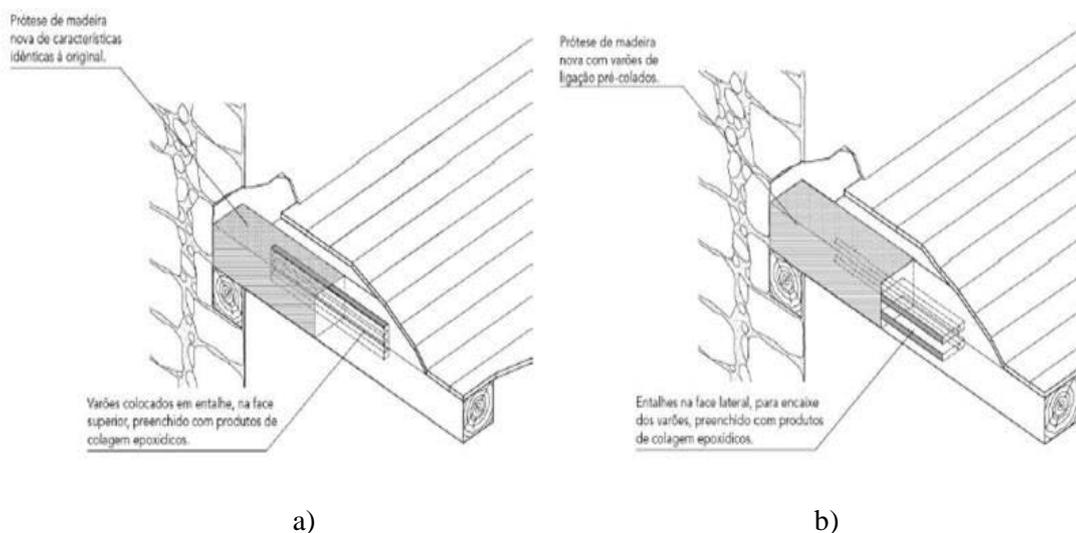
Figura 4.19 –a) solução com entalhe na face superior: b) solução com entalhe na face lateral

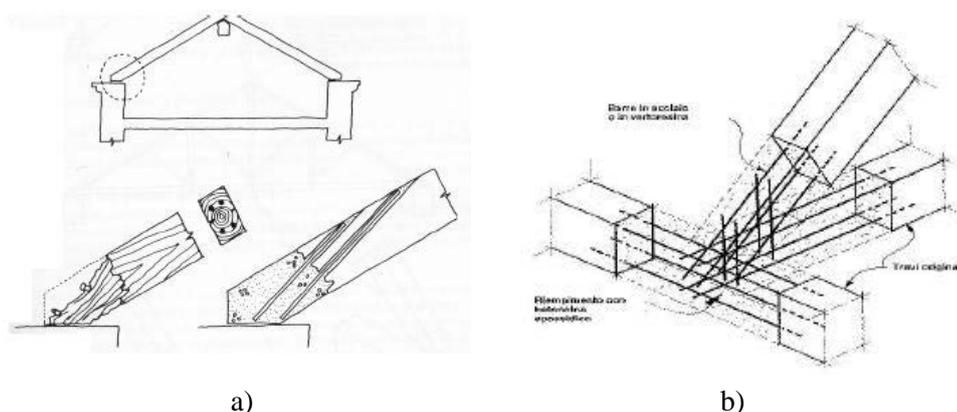
Figura 4.21 – a) Prótese de reforço de pernas de cobertura; b) Prótese de apoio de asna/frechal em resina reforçada com varões de fibra de vidro

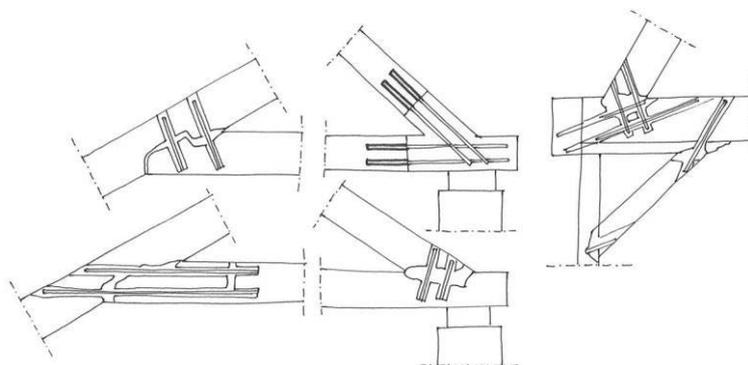
Figura 4.22 – Exemplos de próteses de reforço de ligações e apoios de coberturas (CAMEIRA LOPES, 2009)

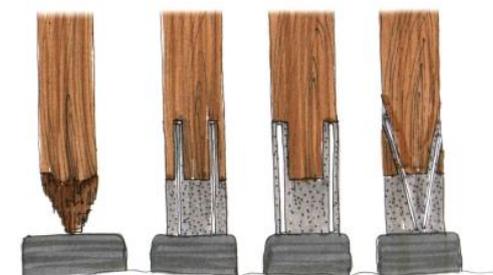
Figura 4.23 – Exemplos de reconstrução da base de pilar através de resina epoxídica com varões de reforço (Cunha, 2011)

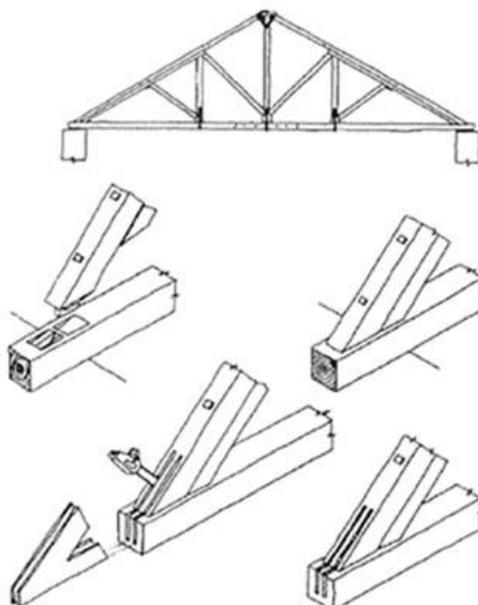
Figura 4.25 – Próteses metálicas em apoios de asnas (Arriaga, 2002)

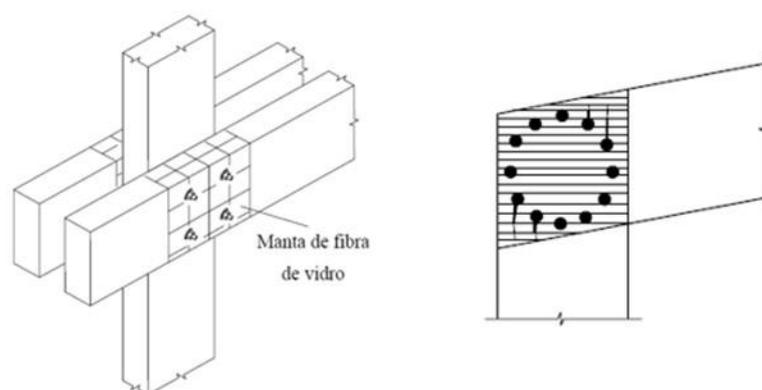
Figura 4.26 – Reforço de ligação mecânica através de fibra de vidro (GFRP): a) (Duarte, 2004); b)(Cruz, 2000)
