**Estabilidade das portelas da Instalação de Resíduos da  
Mina de Neves-Corvo, Portugal**

**Stability of the saddle dams at the Neves-Corvo mine waste facility**

**MESTRADO EM GEOCIÊNCIAS**

**Setembro, 2017**

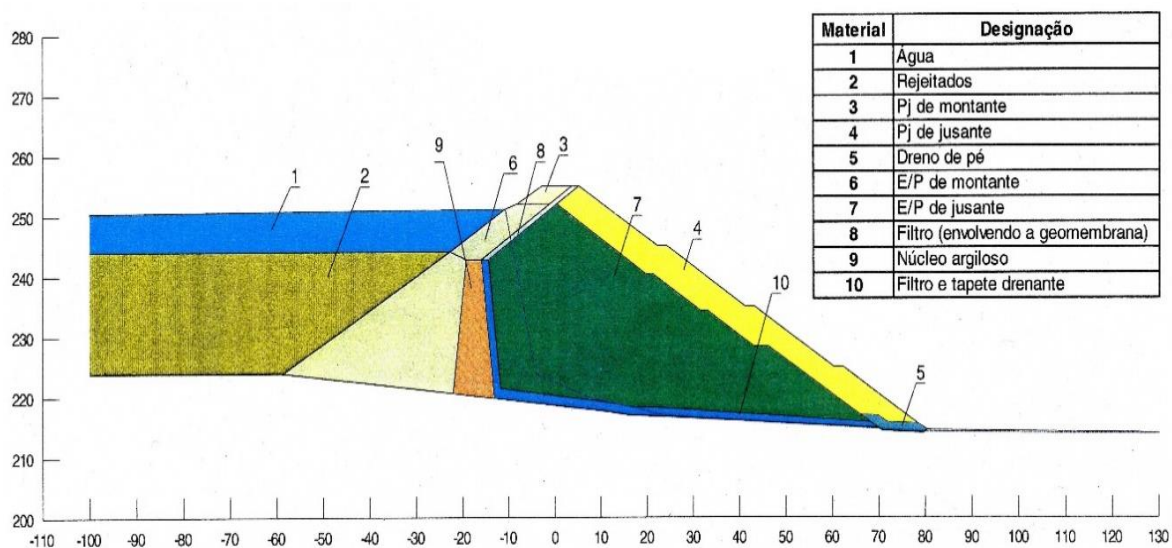
Figura 4: Perfil transversal do Corpo Principal. (Hidroprojeto, 2002)

Para melhor compreensão e zonamento dos materiais constituintes dos aterros apresenta-se na figura 4 um perfil transversal do Corpo Principal.

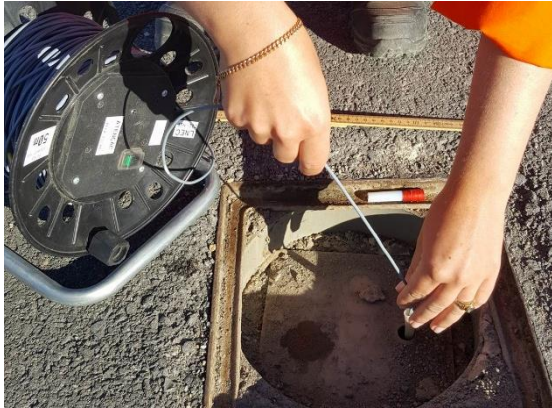
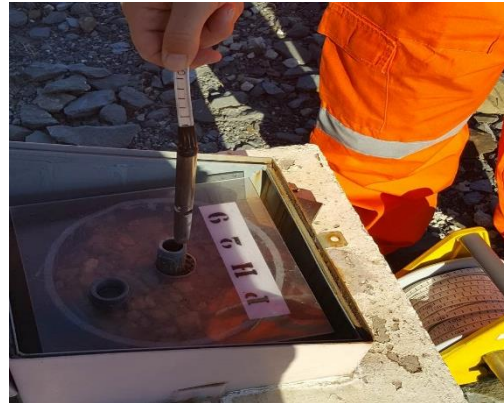
Figura 7: a) Inserção da sonda LNEC no piezómetro hidráulico. b) Inserção da sonda piezométrica no piezómetro hidráulico 29.

Os piezómetros hidráulicos (Ph) medem apenas o nível de água e a sonda piezométrica difere dependendo do diâmetro do tubo, no tubo de diâmetro mais pequeno utiliza-se a sonda LNEC, ver figura 7.

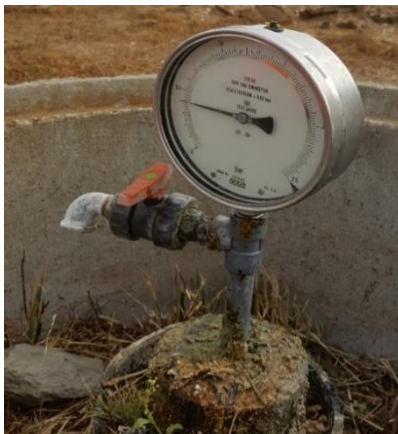
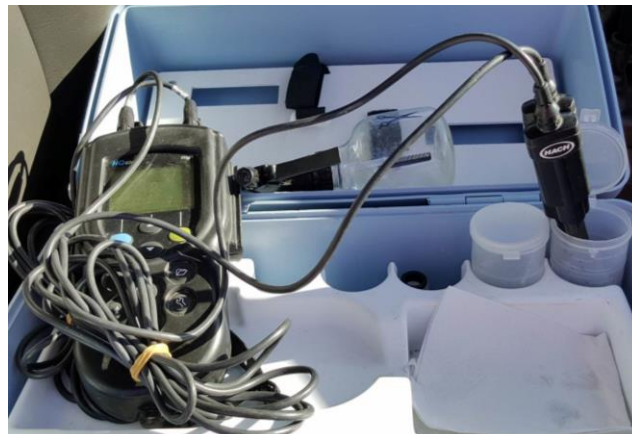
Figura 8: a) Medição da pressão (manómetro). b) Sonda de pH e condutividade de uma amostra de água de um PCL.

Os Piezómetros de Cerro do Lobo denominado por PCL são piezómetros hidráulicos de tubo aberto (Casagrande) e são semelhantes ao Ph, todavia permitem a recolha de amostra de água e medição da pressão, ver figura 8. Contudo, em condições artesianas, a medição é feita com sonda piezométrica e em condições de artesianismo repuxante, utiliza-se um manómetro.

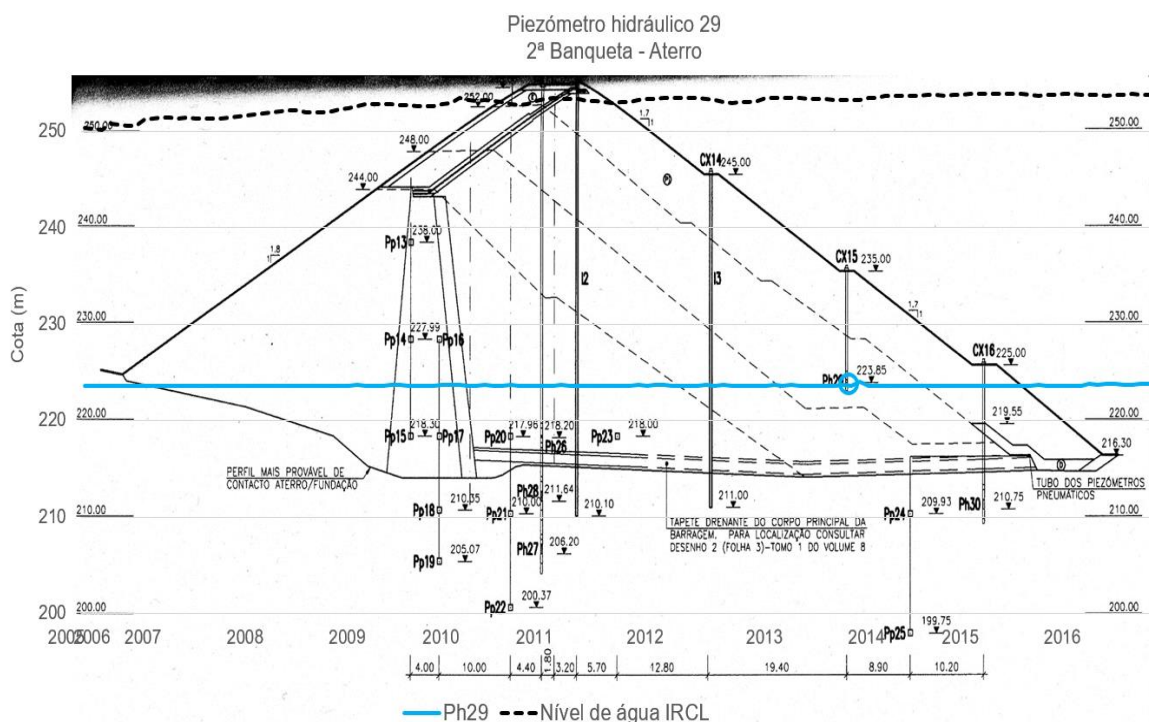
Figura 20: Piezómetro hidráulico 29.

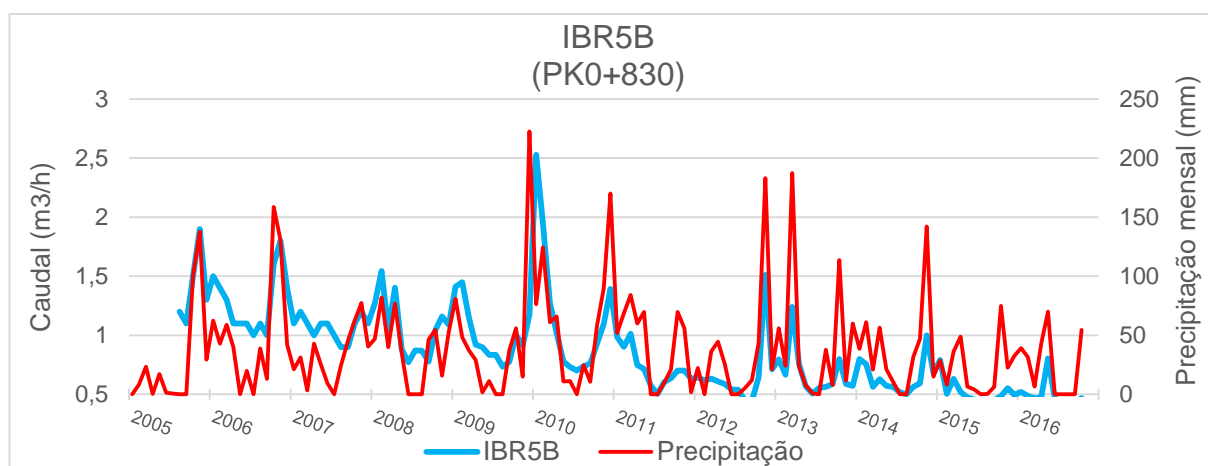
Gráfico 7: Relação entre o IBR5B e a precipitação.

e subterrâneas. As águas superficiais são canalizadas para a ribeira a jusante do IBR5B. “As águas subterrâneas que são conduzidas para o IBR5B provêm essencialmente de um tapete drenante que cobre uma vasta área do leito da ribeira onde existem diversas nascentes, algumas delas associadas a uma falha e outras dispersas.” (CENORGE, 2005b) O IBR5B iniciou as suas medições a 08/2005, os picos máximos estão correlacionados com elevada precipitação e ao aumento do nível de água da IRCL, como no mês de janeiro em 2010 com caudal de 2,53 m<sup>3</sup>/h. E os picos mínimos como em julho de 2016 com caudal de 0,43 m<sup>3</sup>/h com níveis de evaporação de 264,4 mm em relação a 0,0 mm de precipitação.

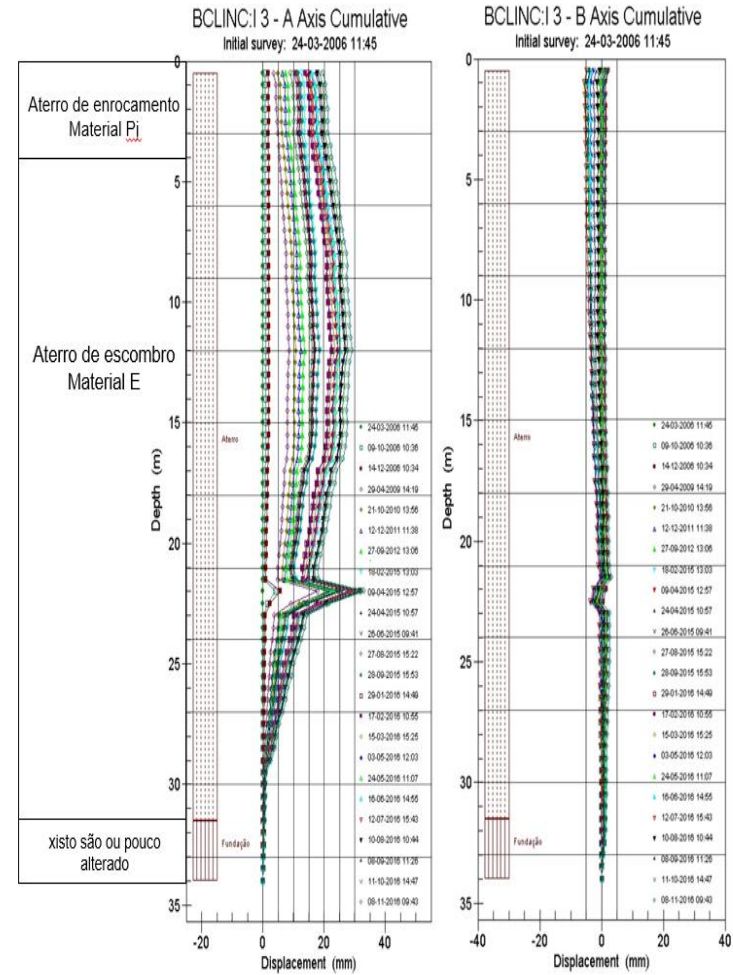
Gráfico 14: Deslocamento cumulativo: eixo A e do eixo B do inclinómetro I3

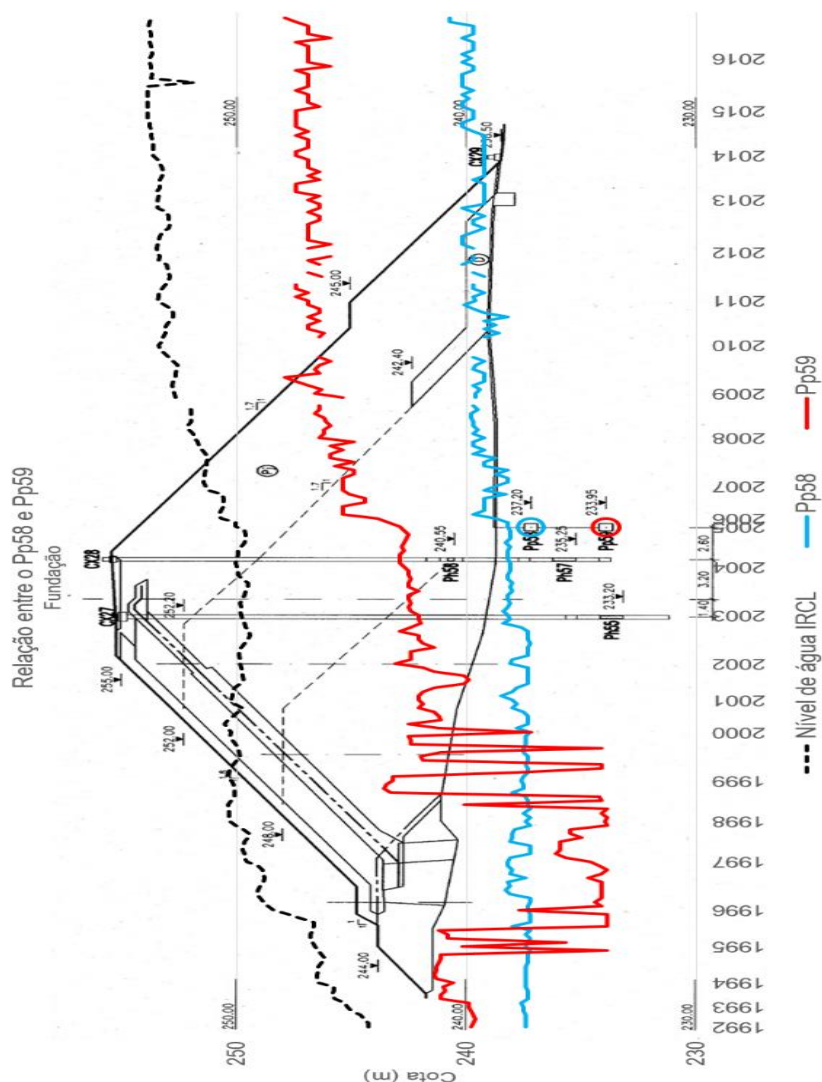
Figura 26: Relação entre o Pp58 e Pp59.

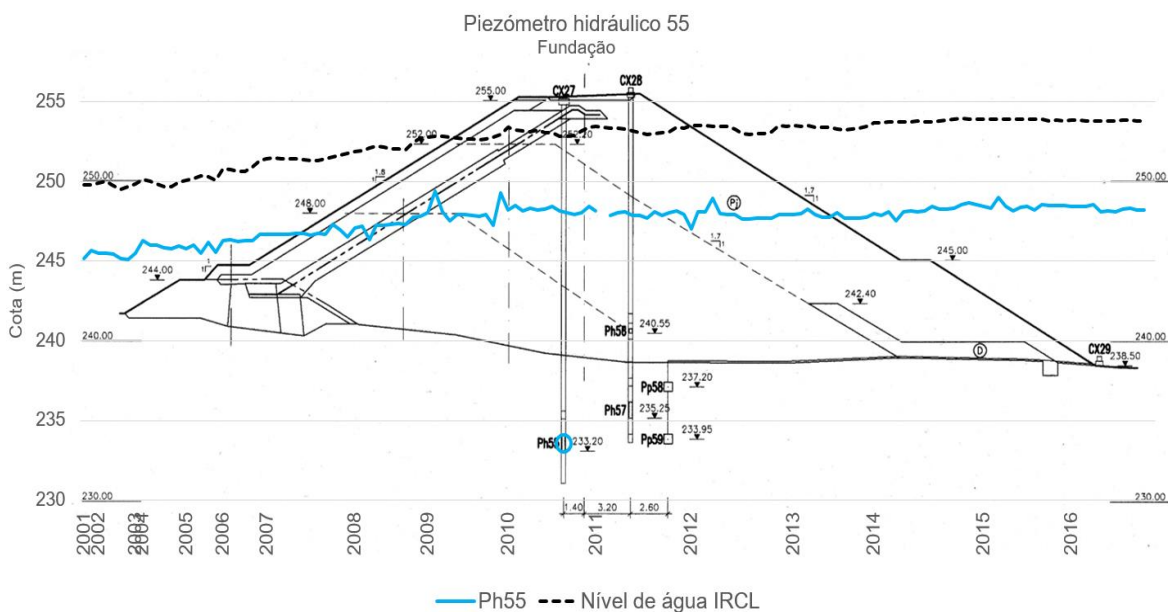
Figura 27: Piezômetro hidráulico 55.

Cotas (m)	Ph55
Tampa	254,99
Ponteira	233,99
Nível piezométrico (m)	
Média	247,56
Máximo	249,38
Mínimo	245,12

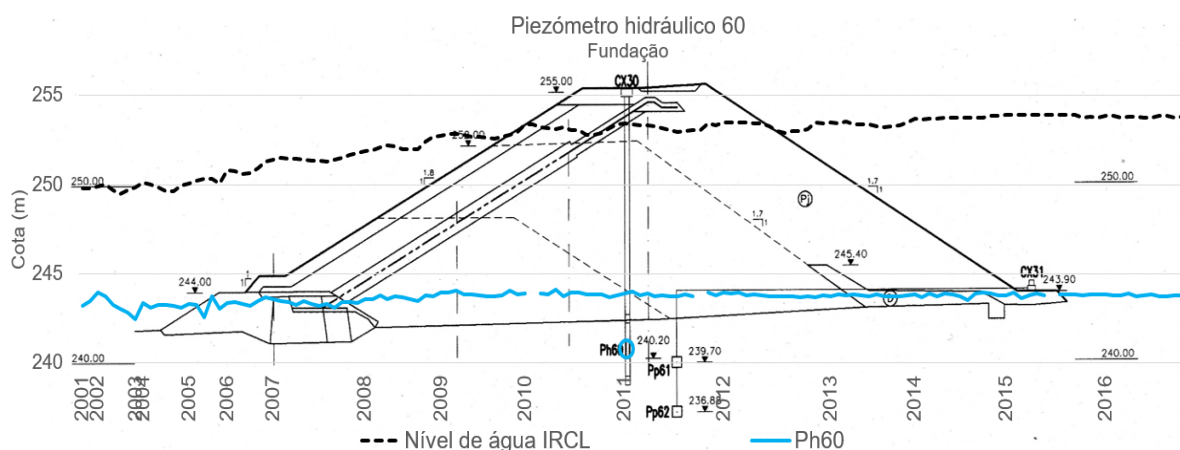
Figura 30: Piezômetro hidráulico 60.

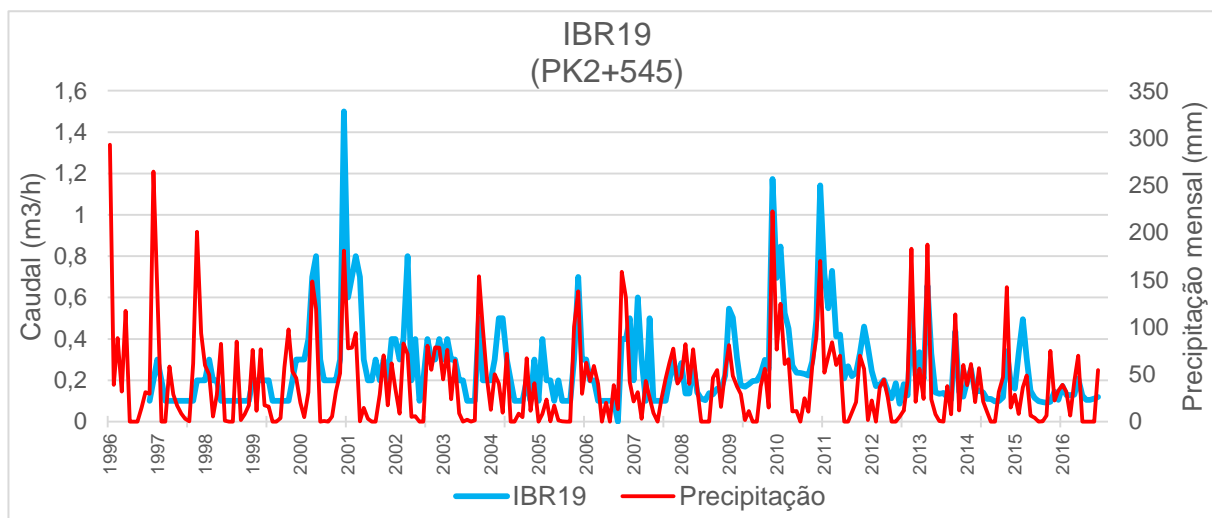
Gráfico 22: Relação entre o IBR19 e a precipitação.

O IBR19 está situado numa zona pouco propícia à passagem de água para jusante. Este poço capta as águas de percolação e de infiltração coletadas pelo tapete drenante da portela ME2B e pelo dreno de pé no troço entre o PK2+470 e o PK2+650 (CENORGE, 2005b).
