# ESTABILIDADE DE TALUDES MISTOS EM VIAS FÉRREAS

STABILITY OF MIXED SLOPES  
IN RAILWAYS

Dissertação de Mestrado Integrado em Engenharia Civil, na área de Especialização em Geotecnia,  
orientada pelo Professor Doutor Paulo Lopes Pinto

Coimbra, 8 de Setembro de 2017

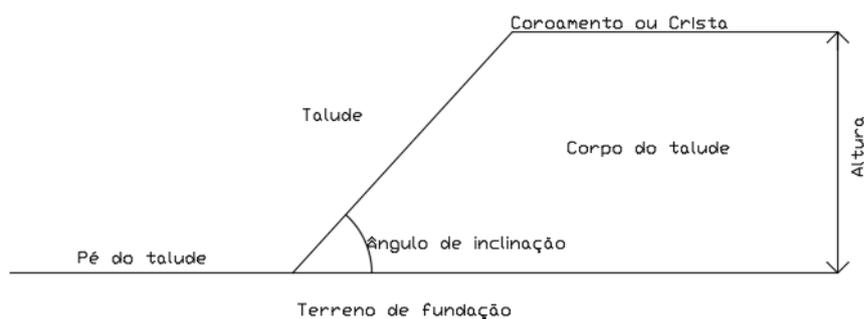
Entende-se por taludes quaisquer superfícies inclinadas que limitam um maciço de terra, de rocha ou de solo e rocha. Sendo que estes podem ser naturais ou artificiais (Caputo, 1977). Pode-se observar na Figura 2.1 a terminologia habitualmente adotada para descrever um talude.

Figura 2.1: Terminologia (Caputo, 1977, adaptado).

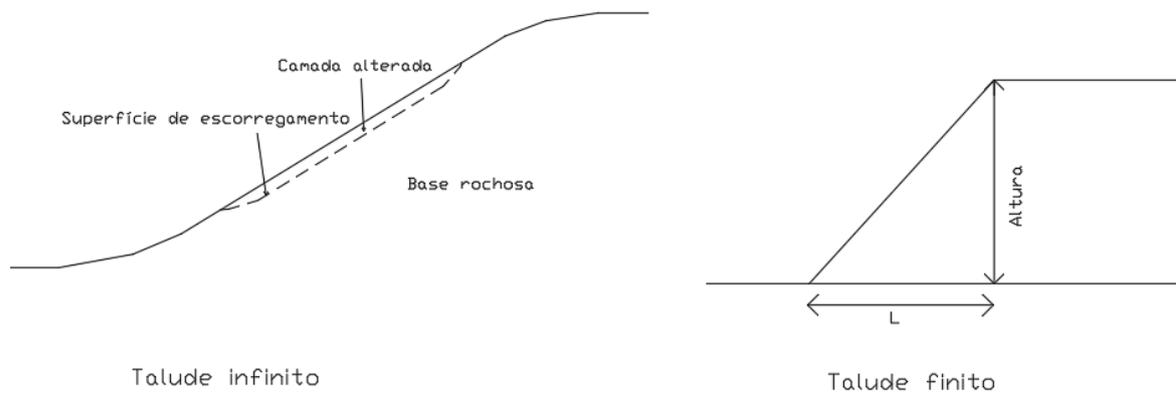
Diz-se que um talude é infinito quando as propriedades do maciço a determinada profundidade abaixo da respetiva superfície são aproximadamente constantes e quando a espessura do maciço que tende a escorregar é muito pequena comparando com o desenvolvimento do talude. Em casos reais, associa-se taludes infinitos a taludes naturais que apresentam uma camada

Figura 2.2: Talude infinito e talude finito.

superficial de solo ou de rocha muito alterada sob a qual se encontram formações rochosas bem mais resistentes (Fernandes, 2011). Diz-se que um talude é finito quando tem a altura, base e topo definidos (Fiori, 2016).

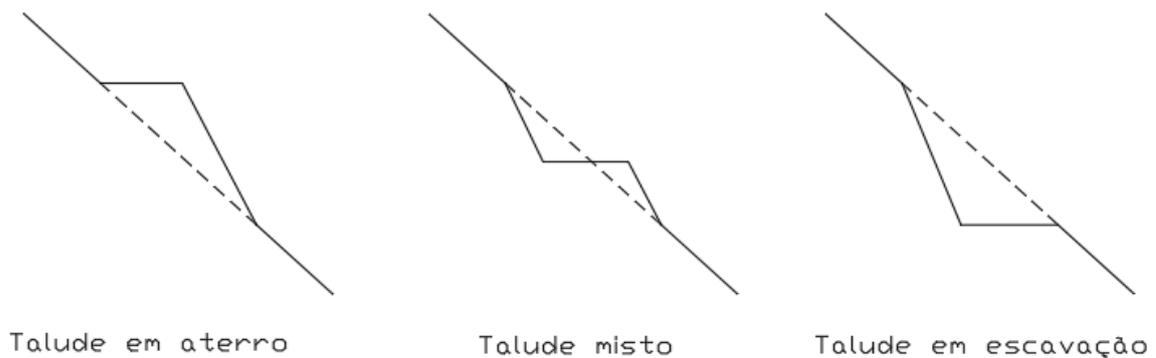
Os taludes artificiais são taludes feitos pelo Homem. A Figura 2.3 apresenta os três tipos de taludes artificiais que se pode encontrar.

Figura 2.3: Classificação de taludes artificiais.

O talude em aterro, por norma, é construído por material com qualidade controlada pelo homem. Apresenta baixas inclinações, e por vezes é revestido por vegetação de modo a evitar a erosão. O talude em escavação resulta de uma escavação de um terreno já existente, podendo igualmente ser revestido por vegetação para evitar a erosão. A maior parte destes taludes resulta de um reperfilamento. Os taludes mistos resultam das duas situações acima descritas, talude em aterro e talude em escavação.

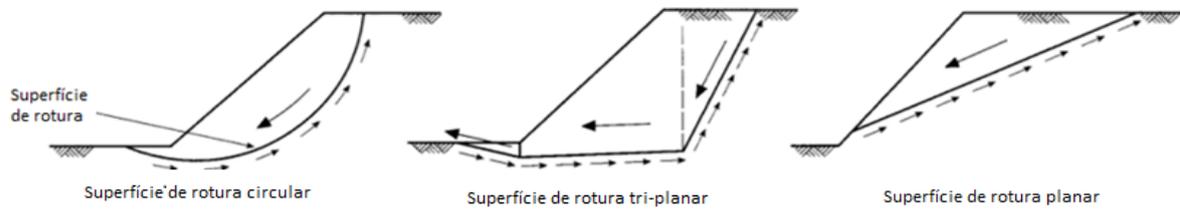
Essa massa de terreno potencialmente instável é delimitada por uma superfície de rotura que pode assumir várias formas: circular, planar, cunha ou mista. Alguns exemplos são mostrados na Figura 2.4.

Nos taludes terrosos, os tipos de rotura mais comuns são: circular e planar. No entanto, dificilmente se encontra na realidade roturas planares devido às características geométricas que são necessárias para se dar tal rotura.

Figura 2.4: Superfícies de rotura associadas aos taludes terrosos.

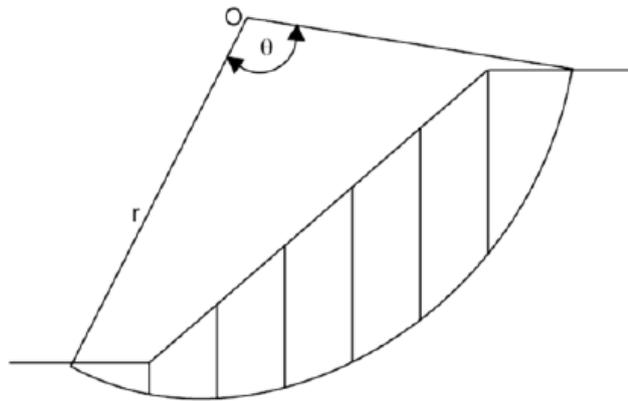
Na presente dissertação, tendo já em conta os taludes do caso de estudo, dar-se-á importância aos métodos de equilíbrio limite segundo a análise pelo método das fatias. Este método, como se pode verificar pela Figura 2.5, consiste na divisão da massa de terra delimitada pela superfície de deslizamento em fatias. É um método que é muito utilizado por ser válido para diferentes geometrias, solos heterogêneos e por ter em conta a influência de cargas externas (Ambramson et al, 2002).

Figura 2.5: Método das fatias.

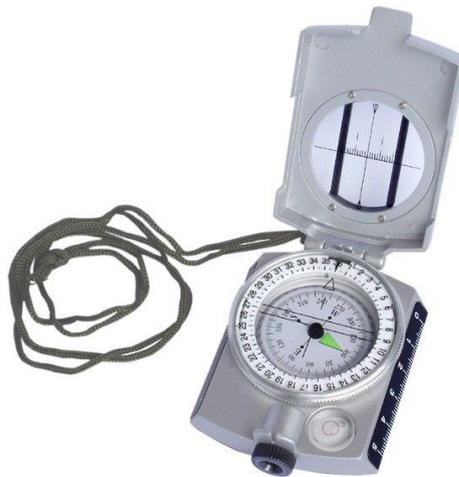
O levantamento das discontinuidades é feito em campo com uma bússola provida de clinómetro, (Figura 2.6).

Figura 2.6: Bússola provida de clinómetro, (Maserafi, 2017).

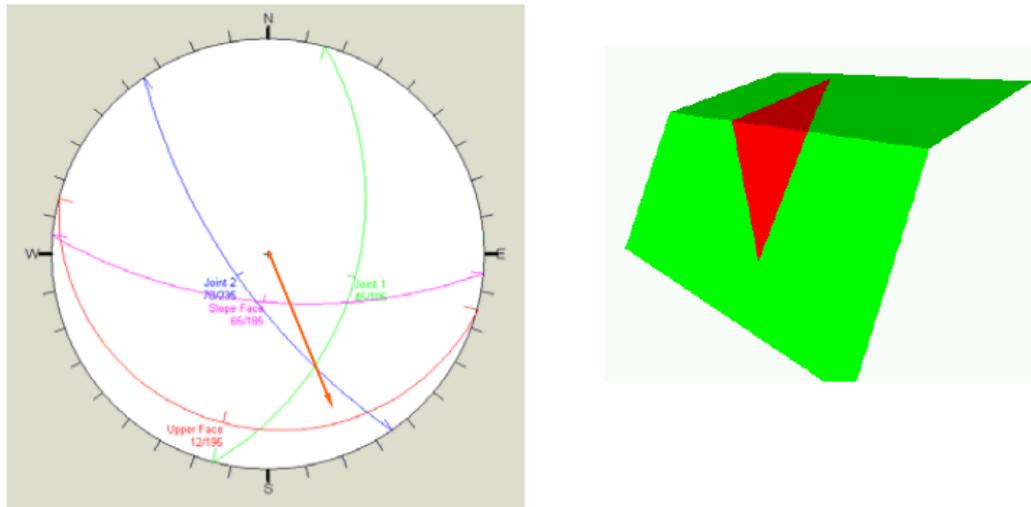
- Deslizamento de blocos em cunha – ocorre quando há escorregamento de um bloco ao longo de uma linha de interseção formada por dois planos de descontinuidades com direções divergentes (Hoek e Bray 1981). Este escorregamento é possível quando o ângulo de inclinação do talude é maior que o ângulo formado pela interseção das descontinuidades que, por sua vez, é maior que o ângulo de atrito das descontinuidades, Figura 2.7.

Figura 2.7: Deslizamento em cunha (Pinto, 2016).

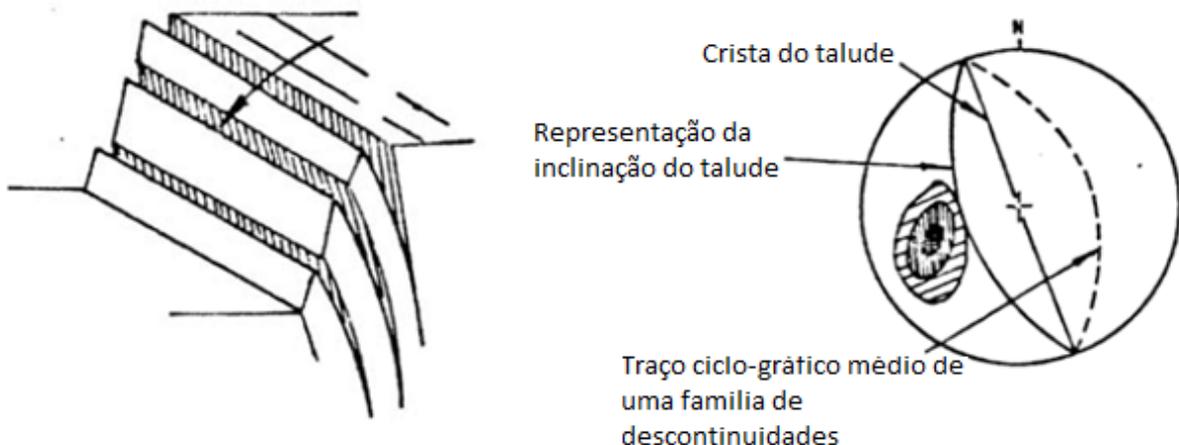
- Basculamento - consiste na rotação de colunas ou blocos de rocha sobre uma base fixa. Para que o tombamento ocorra, tem de existir uma família de descontinuidades quase paralela à face do talude com inclinação contrária à do talude (Hoek e Bray 1981). Na Figura 2.8 pode-se observar a projeção estereográfica deste tipo de rotura.

Figura 2.8: Tombamento (Hoek e Bray, 1981, adaptado).

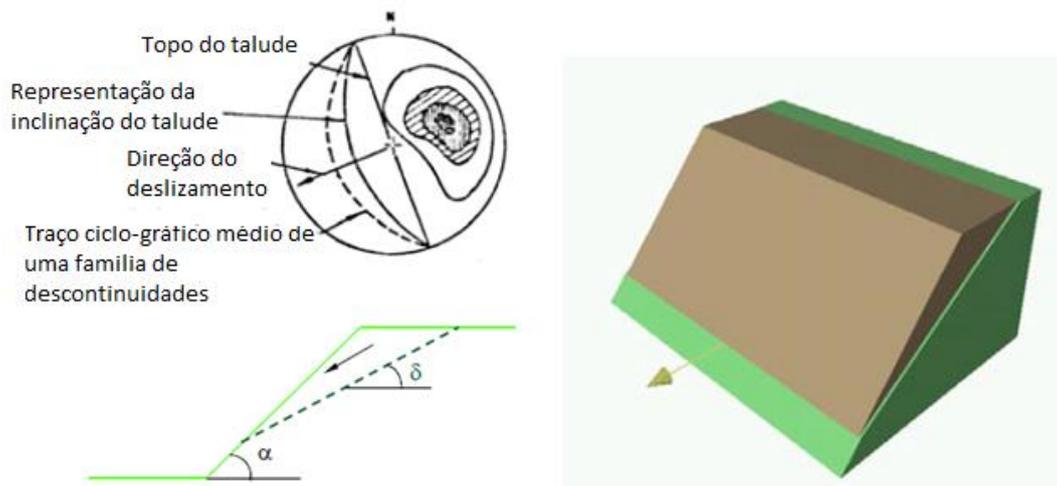
A Figura 2.9 representa de forma esquemática o tipo de rotura planar assim como a sua projeção estereográfica.

Figura 2.9: Deslizamento planar (Pinto, 2016, adaptado).

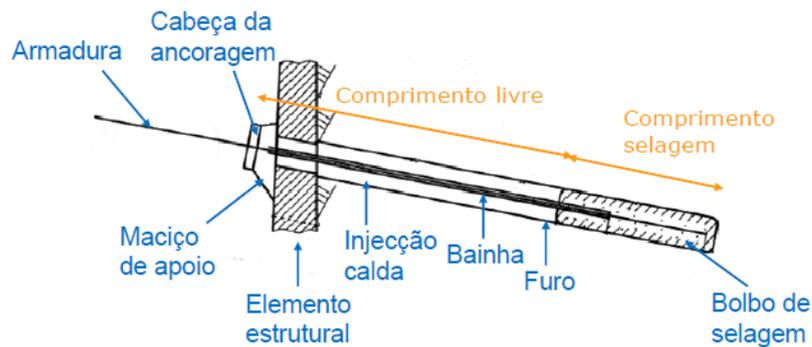
Como se pode observar na Figura 2.10, a ancoragem é constituída por 3 componentes essenciais: cabeça, corpo livre e bolbo de selagem. Estas componentes são ligadas através da armadura que permite a transmissão de esforços aplicados na cabeça ao bolbo de selagem e, conseqüentemente, ao maciço. Geralmente as ancoragens são elementos pré-esforçados o que permite um bom controlo sobre possíveis deslocamentos. Denote-se que estas soluções não são aconselháveis a maciços de fraca qualidade, pois a selagem do bolbo deve ser feita em maciços competentes.

Figura 2.10: Constituição de uma ancoragem (Pedro e Sousa, 2016).

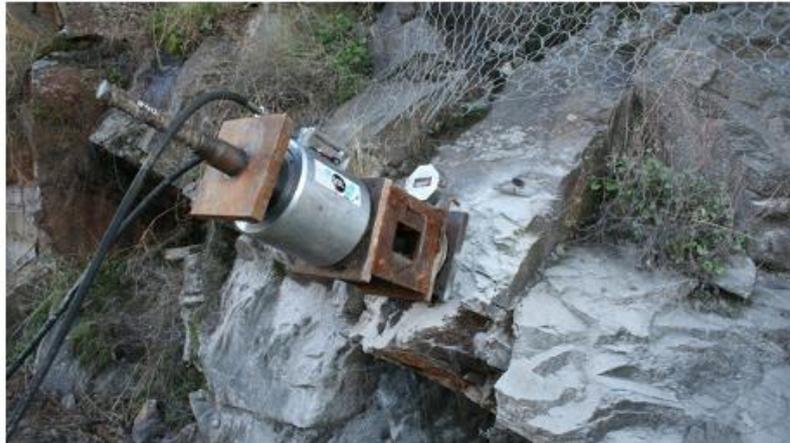
Por norma as pregagens não são constituídas por bolbo nem têm comprimento livre, são seladas em todo o comprimento e são ativas quando há deslocamento da estrutura.

Figura 2.11: Pregagem, (Georumo, 2017).

Para tirar um maior proveito da capacidade resistente das pregagens, as mesmas devem ser instaladas com ângulos entre os  $10^\circ$  e os  $20^\circ$  abaixo da horizontal. Inclinações inferiores a  $10^\circ$  dificultam o correto preenchimento do furo com a calda de cimento deixando vazios que podem afetar a capacidade de carga da pregagem e reduzir a proteção à corrosão fornecida pela calda de cimento.

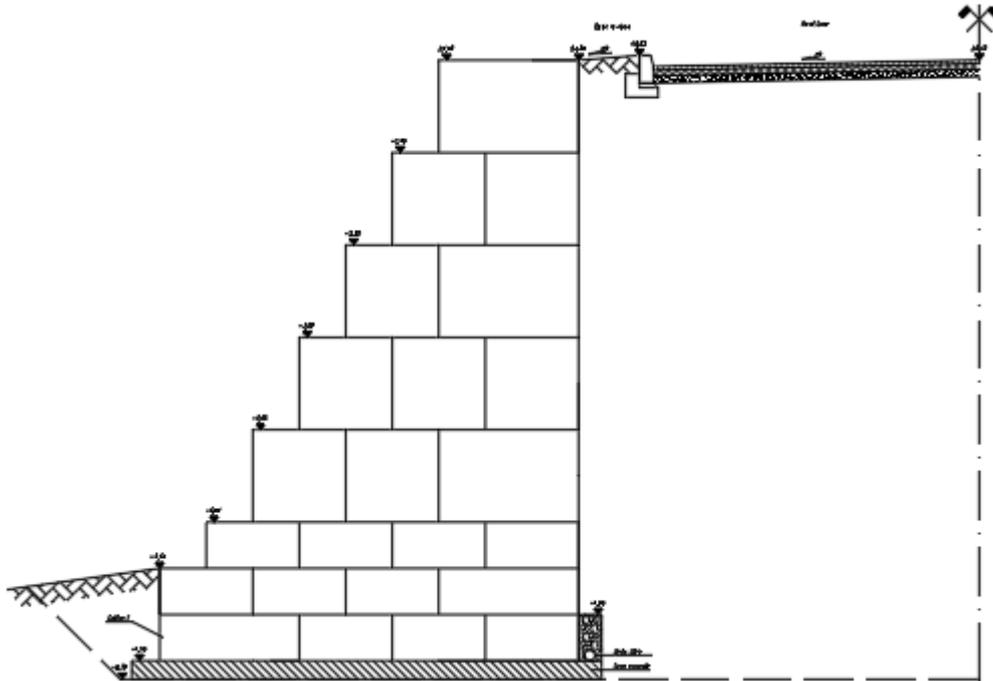
Para que um muro de gabiões seja efetuado com qualidade, deve-se ter muita atenção à disposição das pedras, deve ser verificada a sua resistência ao corte e a resistência ao esmagamento da pedra.

Figura 2.12: Esquema de um muro de gabiões.

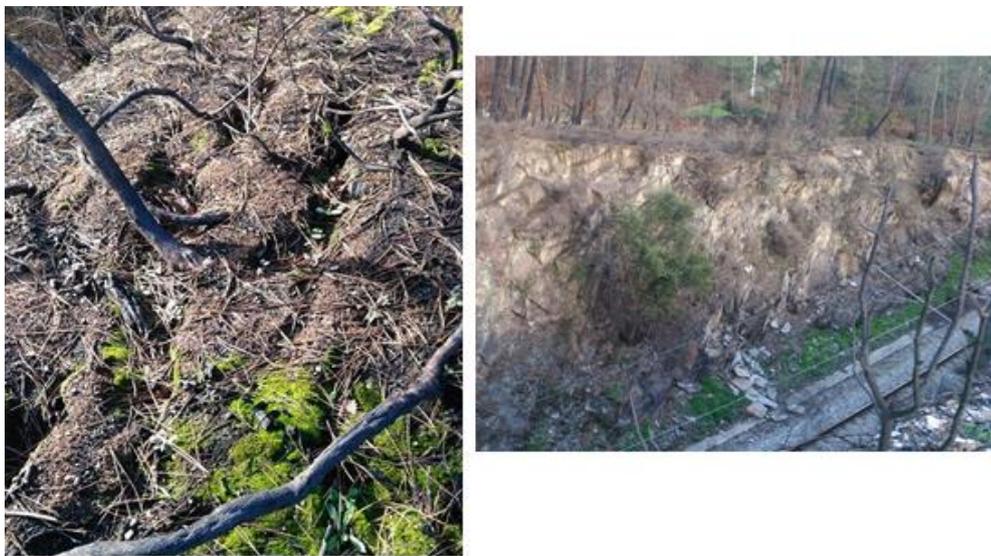
No seguimento da ocorrência de um incêndio na zona, a equipa de inspeção da IP começou a ter uma especial atenção aos taludes lá existentes. Por regra, os incêndios potenciam a instabilidade nos taludes pois as raízes das árvores que envolvem blocos instáveis ficam secas e os blocos sem suporte, além disso, as cinzas dificultam a infiltração das águas pluviais nos terrenos e, em posteriores períodos chuvosos, tem-se uma maior afluência de caudais às cristas. Neste contexto, durante uma inspeção, foram identificadas fissuras na crista de descompressão do material, como se pode observar na Figura 3.3, que indiciavam potenciais problemas nos taludes nas próximas chuvadas. Em posteriores visitas à zona, verificou-se ainda a ocorrência de queda de blocos (Figura 3.4).

Figura 3.3: Fissuras na crista do talude do lado esquerdo.

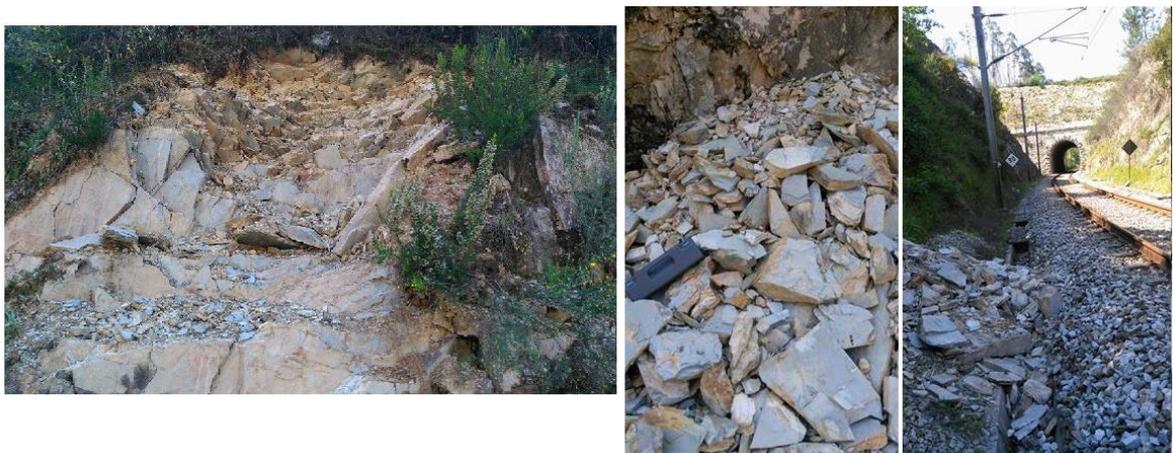
Figura 3.4: Queda de blocos no talude do lado direito.

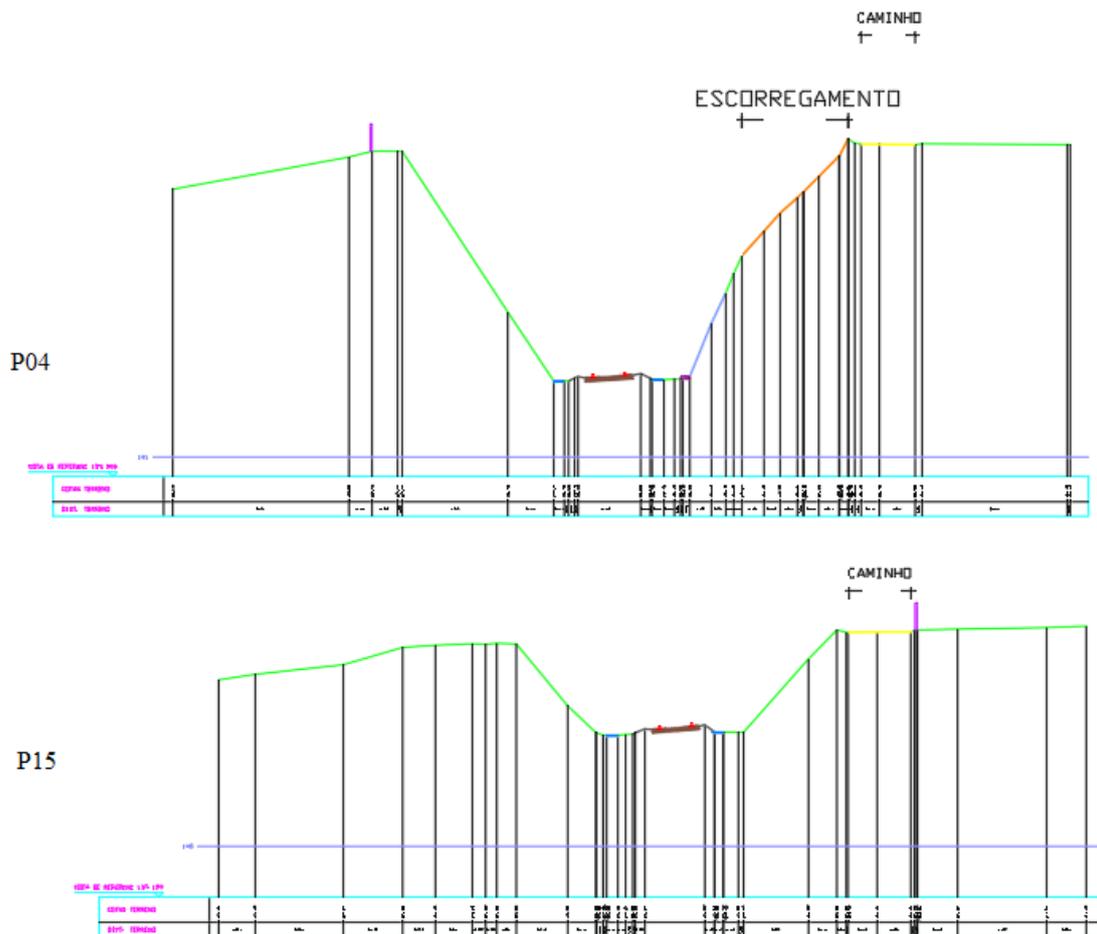
Os taludes têm uma extensão aproximada de 120 metros, altura entre 4 e 13 metros, e inclinação entre  $45^\circ$  e  $70^\circ$ . A Figura 3.5 mostra dois perfis representativos dos taludes onde o perfil identificado como P04 refere-se ao pk 82+086, zona inicial do talude, e o perfil P15 ao pk 82+156, zona final.

Figura 3.5: Topografia (Fonte: IP).

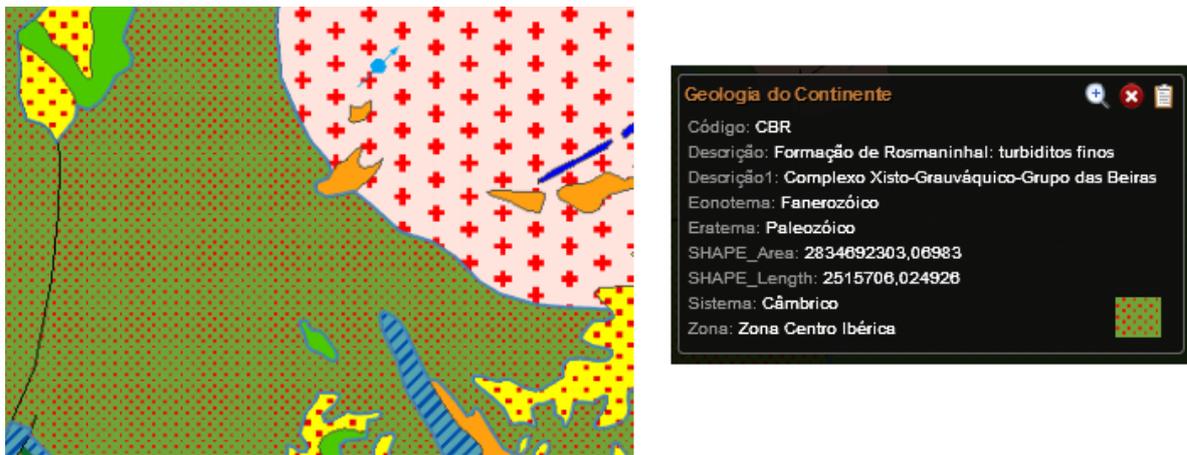
formação Rosmaninhal que compreende, segundo Ferreira & Vieira (1999), uma série monótona de alternâncias de xistos e grauvaques, normalmente designados por turbiditos. Segundo Teixeira et al (1963), os xistos que estão presentes na Formação de Rosmaninhal são xistos quartzo-micáceos, muito metamorfizados caracterizados por muito duros, de grão fino, formados por quartzo, biotite, moscovite e sericite.

Figura 3.6: Carta geológica da zona de estudo 1:500 000, (GeoPortal, 2017).

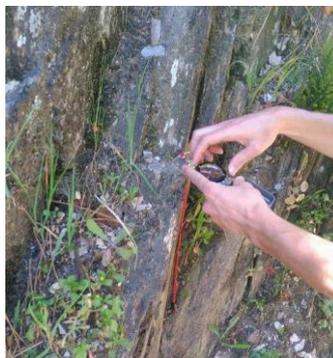
Com a ajuda de uma bússola provida de clinómetro procedeu-se ao levantamento de campo das discontinuidades (Figura 3.7). Com o levantamento das mesmas, através da medição das direções e inclinações, é possível proceder-se posteriormente à projeção estereográfica e consequentemente à análise de rotura.

Figura 3.7: Levantamento das discontinuidades.

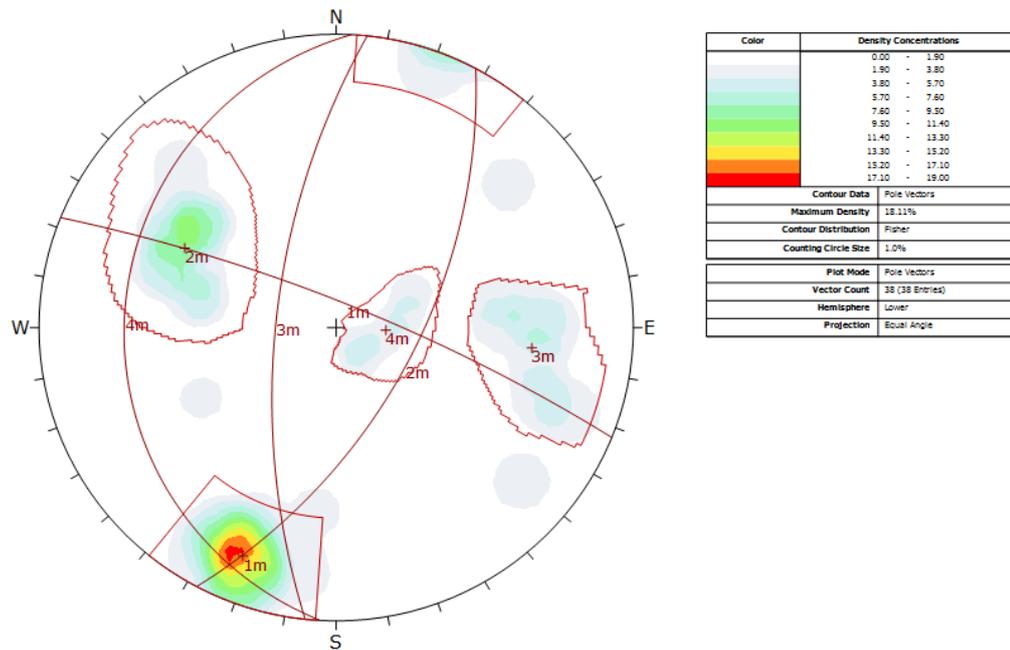
Figura 3.8: Famílias de descontinuidades e respectivos traços ciclo-gráficos médios.

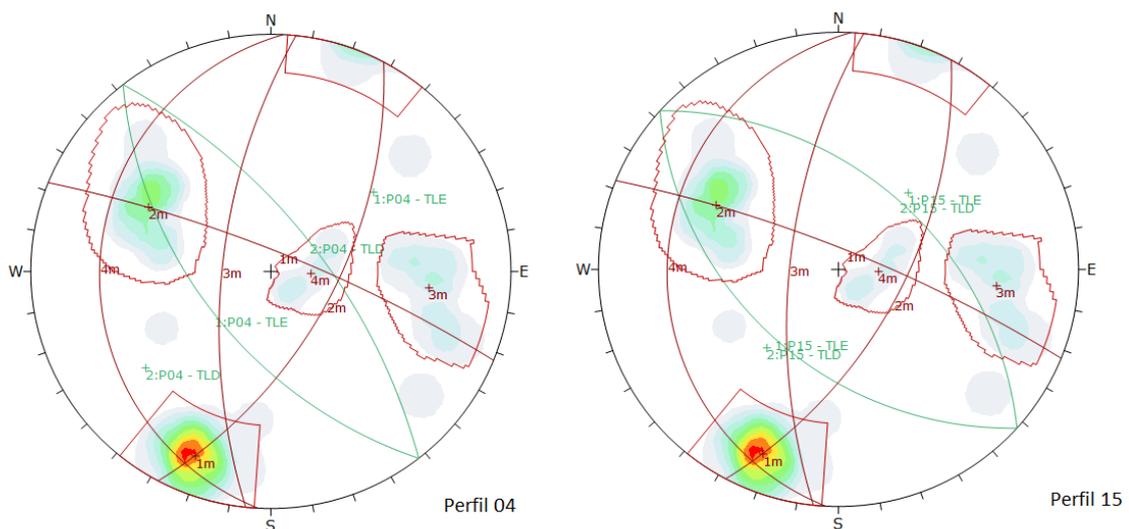
Perfil 04		Perfil 15	
	Azimute	Pendor	Azimute	Pendor
Talude lado esquerdo (TLE)	232	57	222	47
Talude lado direito (TLD)	52	67	42	48

Figura 3.9: Representação dos taludes para o perfil 04 e para o perfil 15.

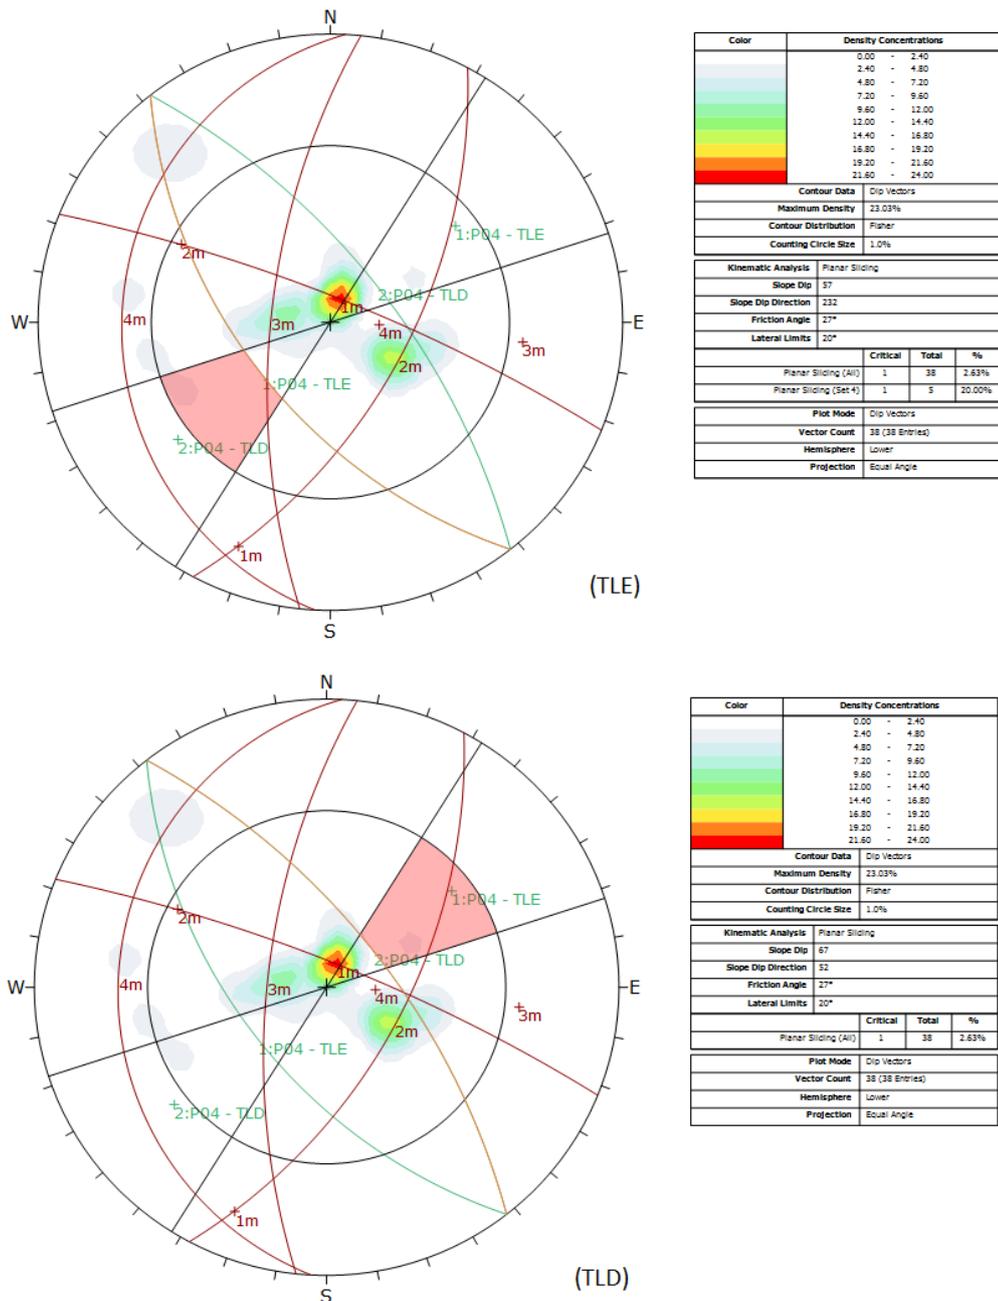
Na Figura 3.11, pode se verificar a análise da rotura planar para o TLE e para o TLD. Para o TLE existe uma probabilidade de ocorrência para a rotura planar de 20% e de 3% para o TLD.

Figura 3.11: Análise de rotura planar para o perfil 04.

Perfil 04		Perfil 15	
	TLE	TLD	TLE	TLD
Rotura Planar	20%	3%	0%	0%
Rotura por Cunha	11%	17%	6%	0%
Rotura por basculamento por flexão	55%	14%	73%	9%
Rotura por basculamento direto	100%	6%	60%	40%

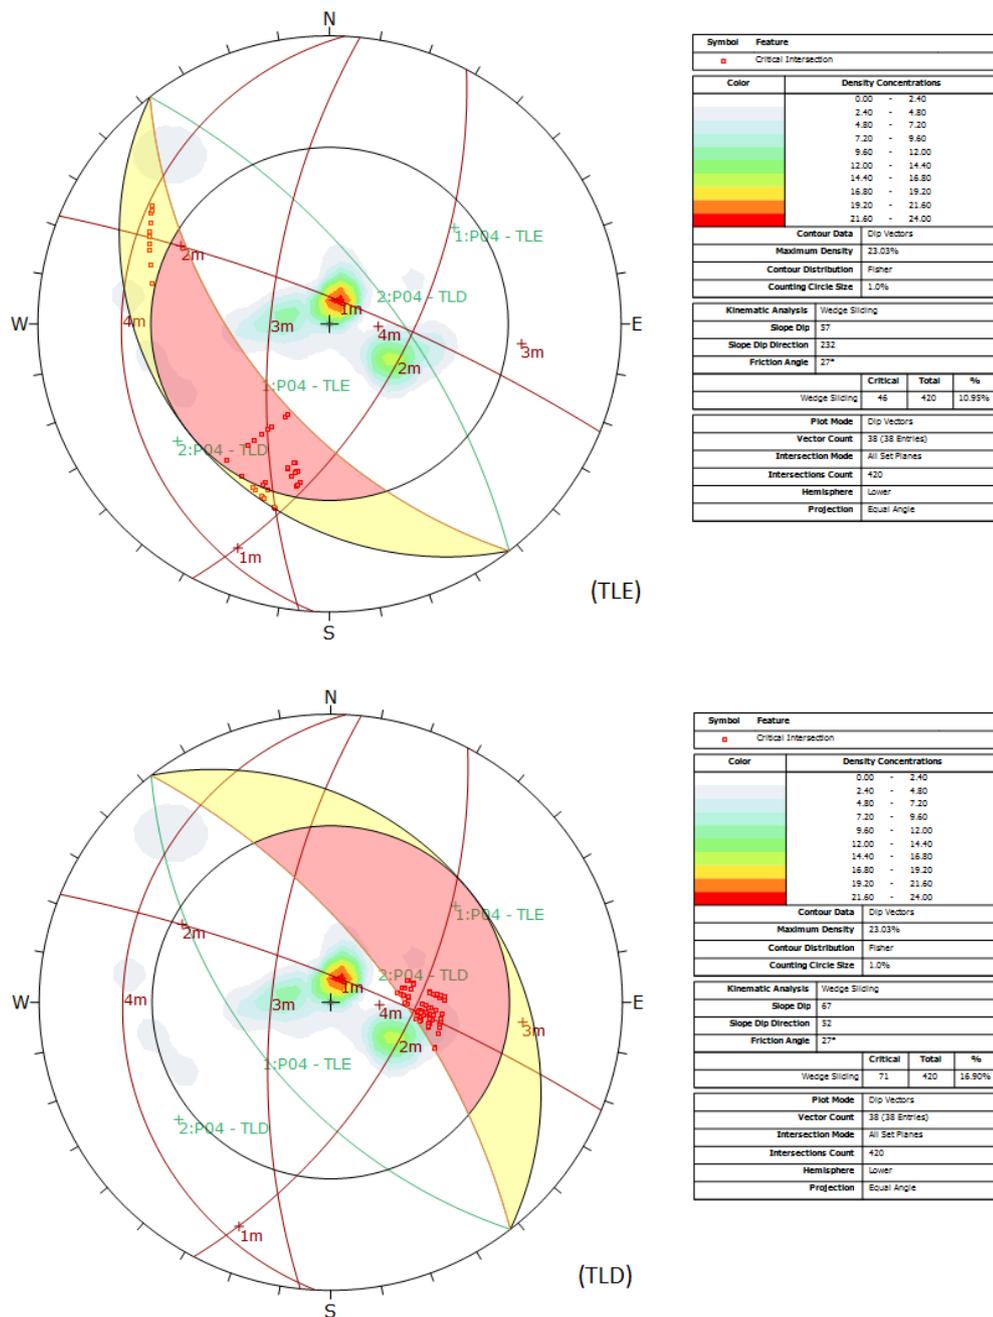
De seguida, pela Figura 3.12, observa-se a análise de rotura em cunha, da qual se retira a informação que existe uma probabilidade de ocorrência igual a 17% para o TLD e 11% para o TLE.

Figura 3.12: Análise de rotura em cunha para o perfil 04.

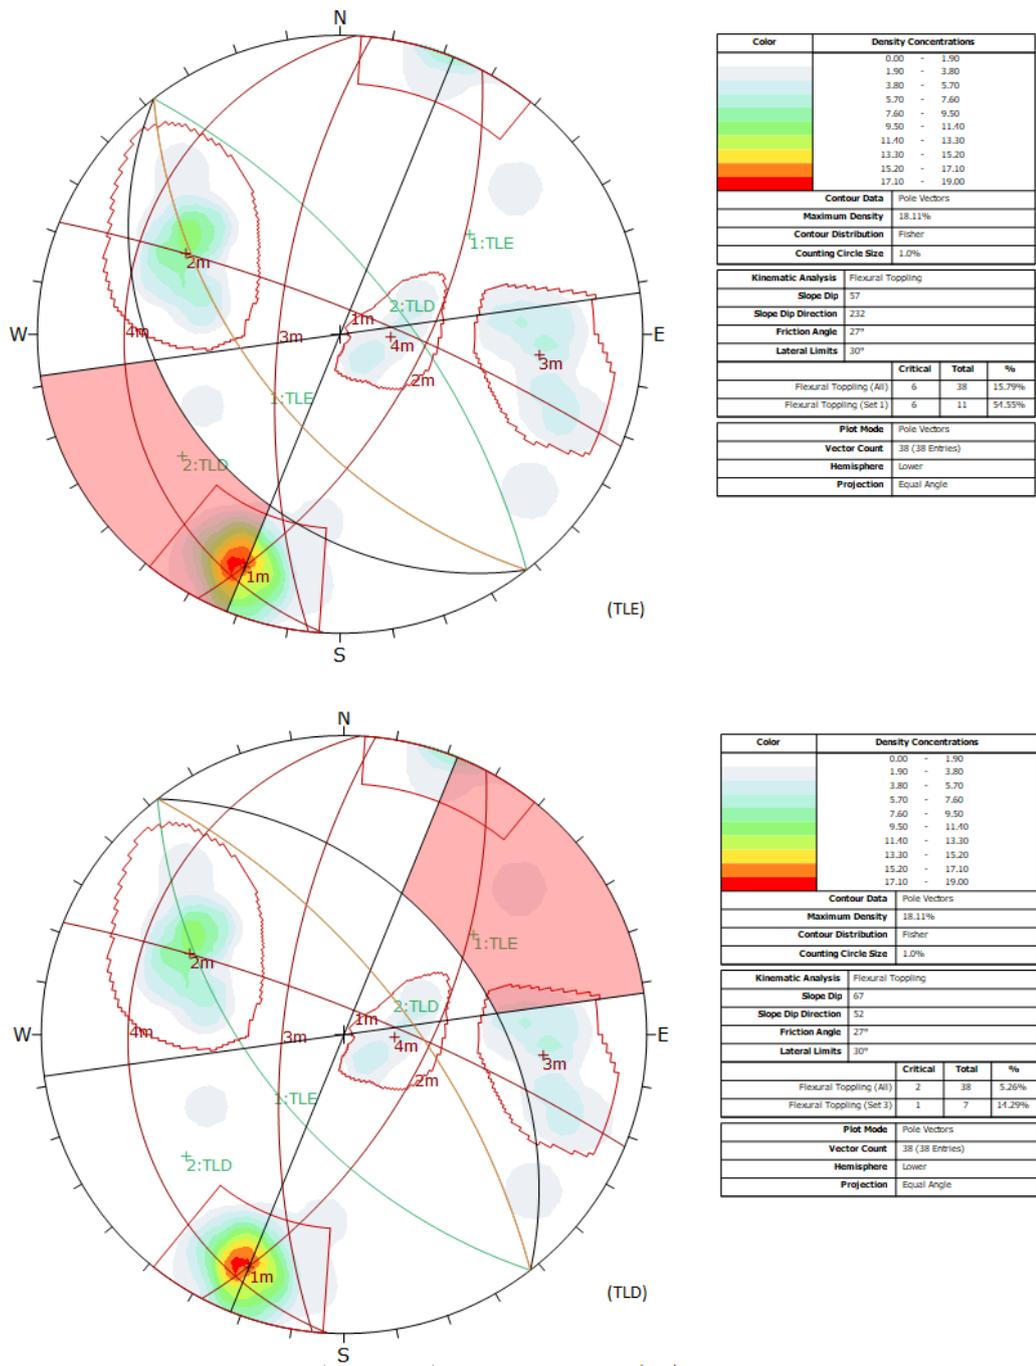
Por fim, procedeu-se à análise de rotura por basculamento, Figura 3.13 e Figura 3.14. O TLE apresenta uma percentagem de 55% para o basculamento por flexão e uma percentagem de 100% para o basculamento direto. O TLD apresenta percentagens mais baixas, sendo que tem 14% de ocorrência para basculamento por flexão e 6% para basculamento direto.

Figura 3.13: Análise de rotura por basculamento por flexão para o perfil 04.

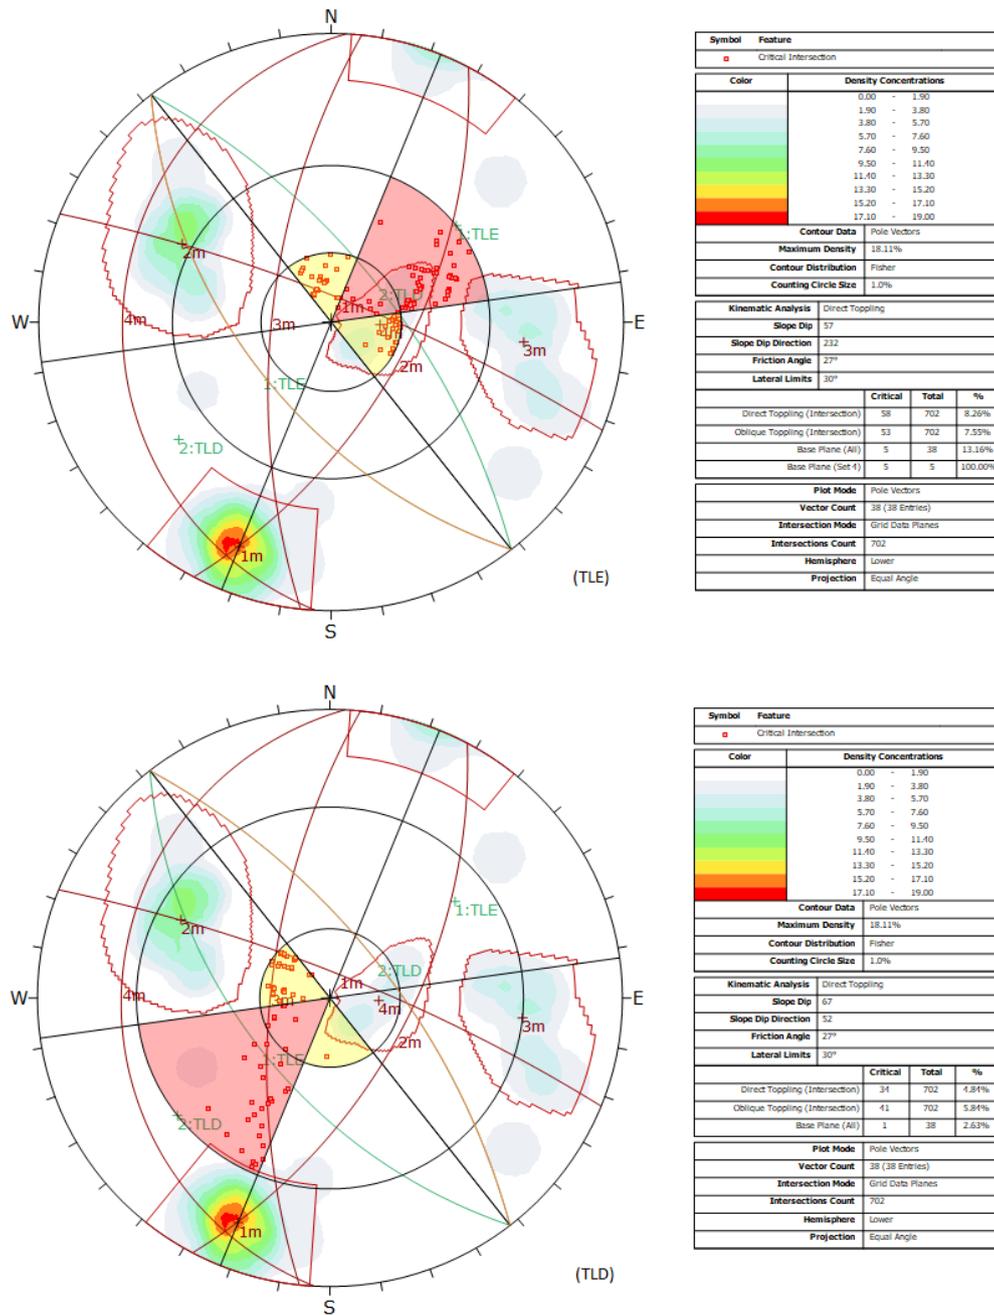
Figura 3.14: Análise de rotação por basculamento direto para o perfil 04.

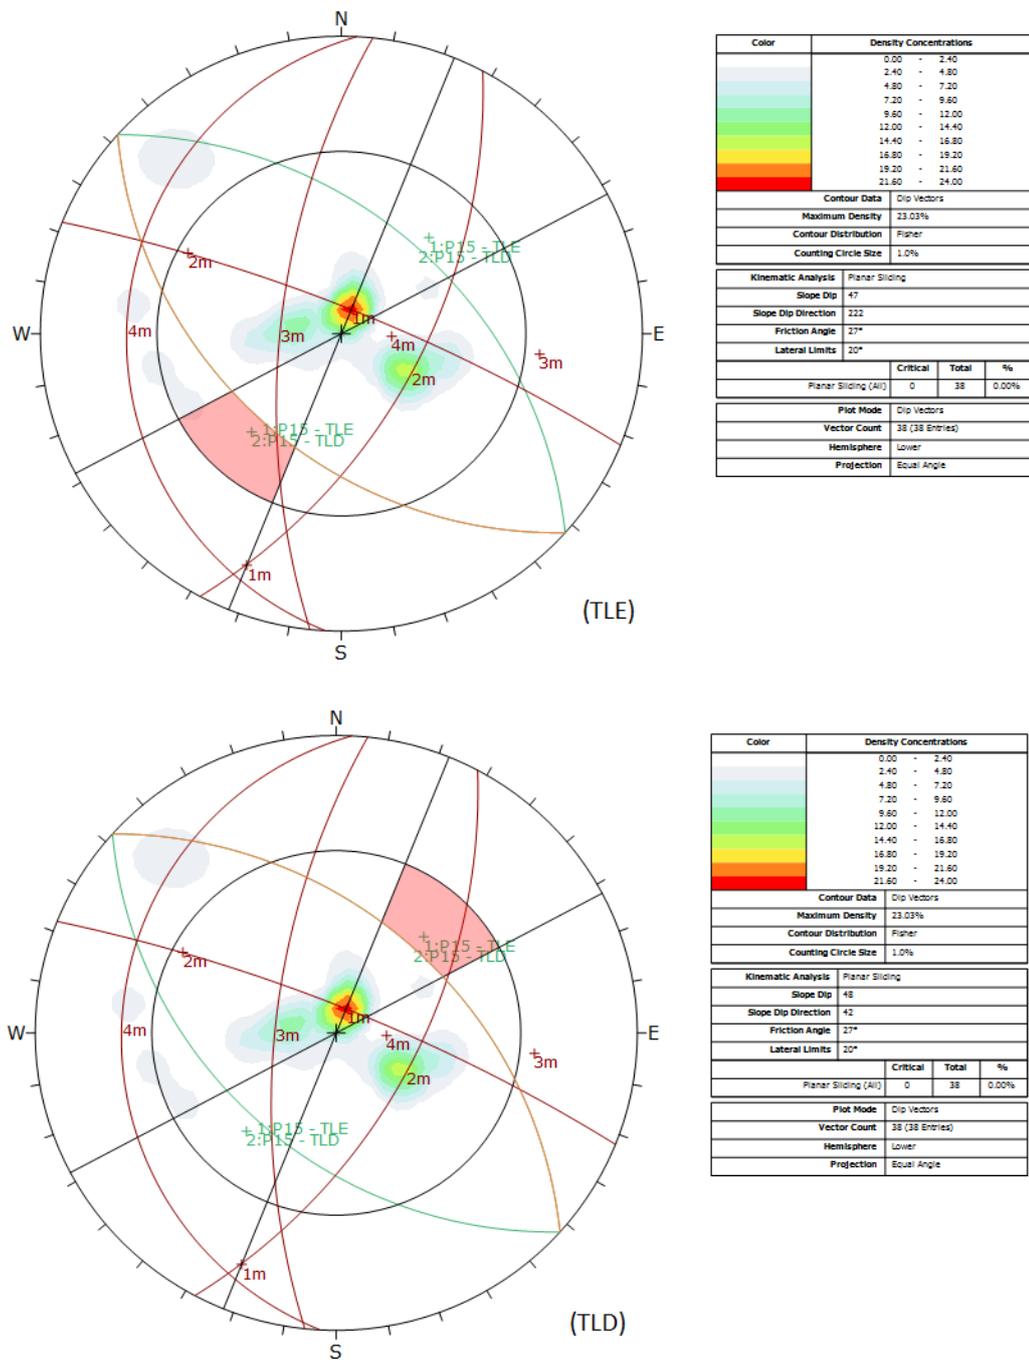
Pela Figura 3.15 não existe probabilidade de ocorrência de rotação planar tanto para TLD como para TLE

Figura 3.15: Análise de rotura planar para o perfil 15.

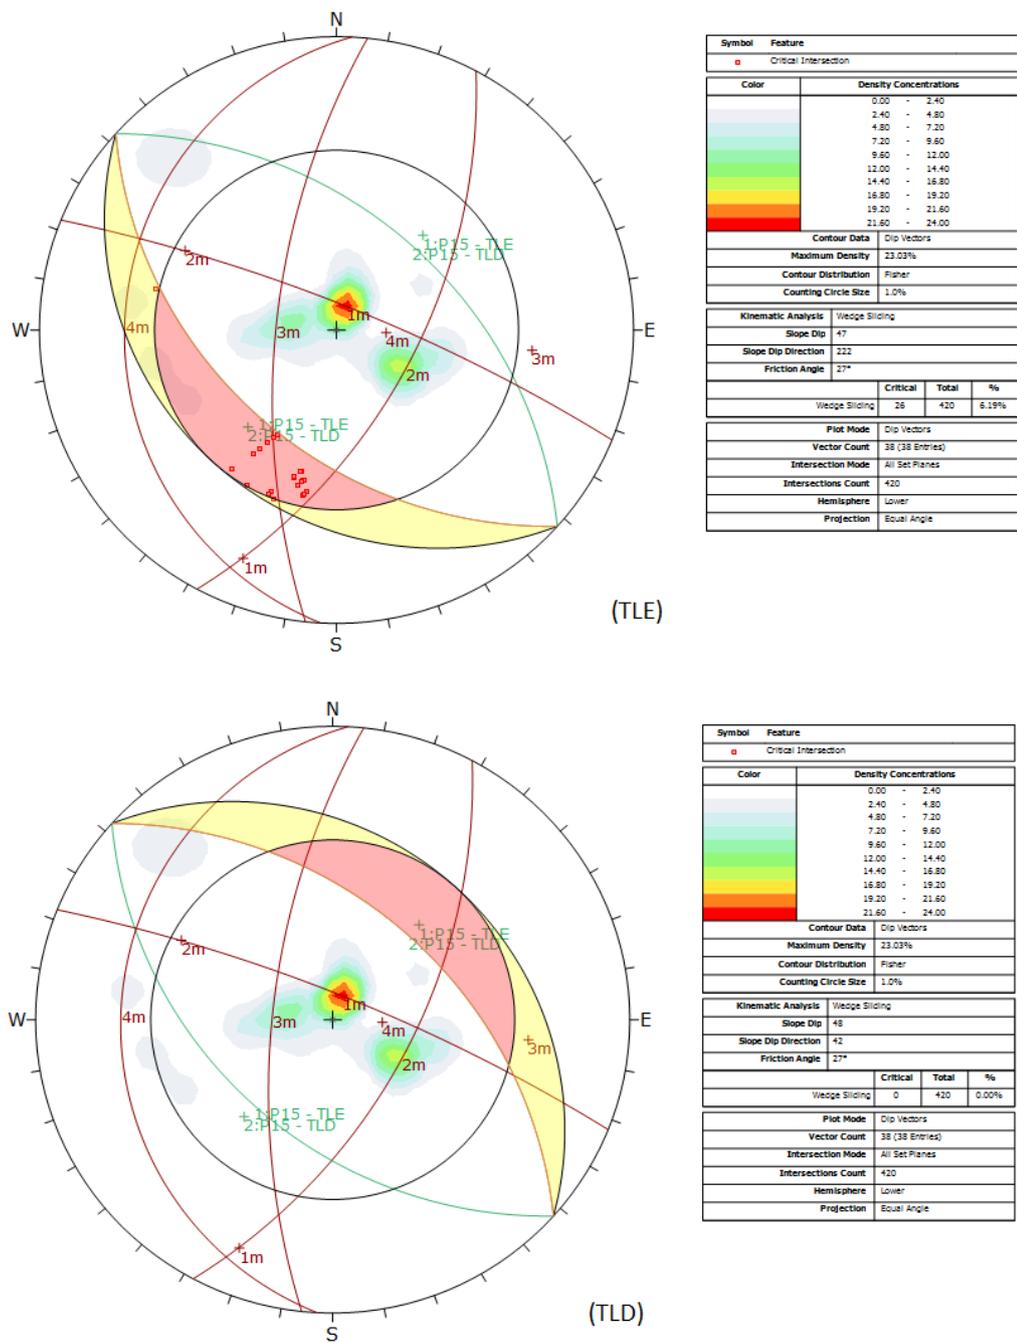
Analisando a rotura em cunha, Figura 3.16, verifica-se que a mesma tem 0% de ocorrência para TLD e 6% para TLE.

Figura 3.16: Análise de ruptura em cunha para o perfil 15.

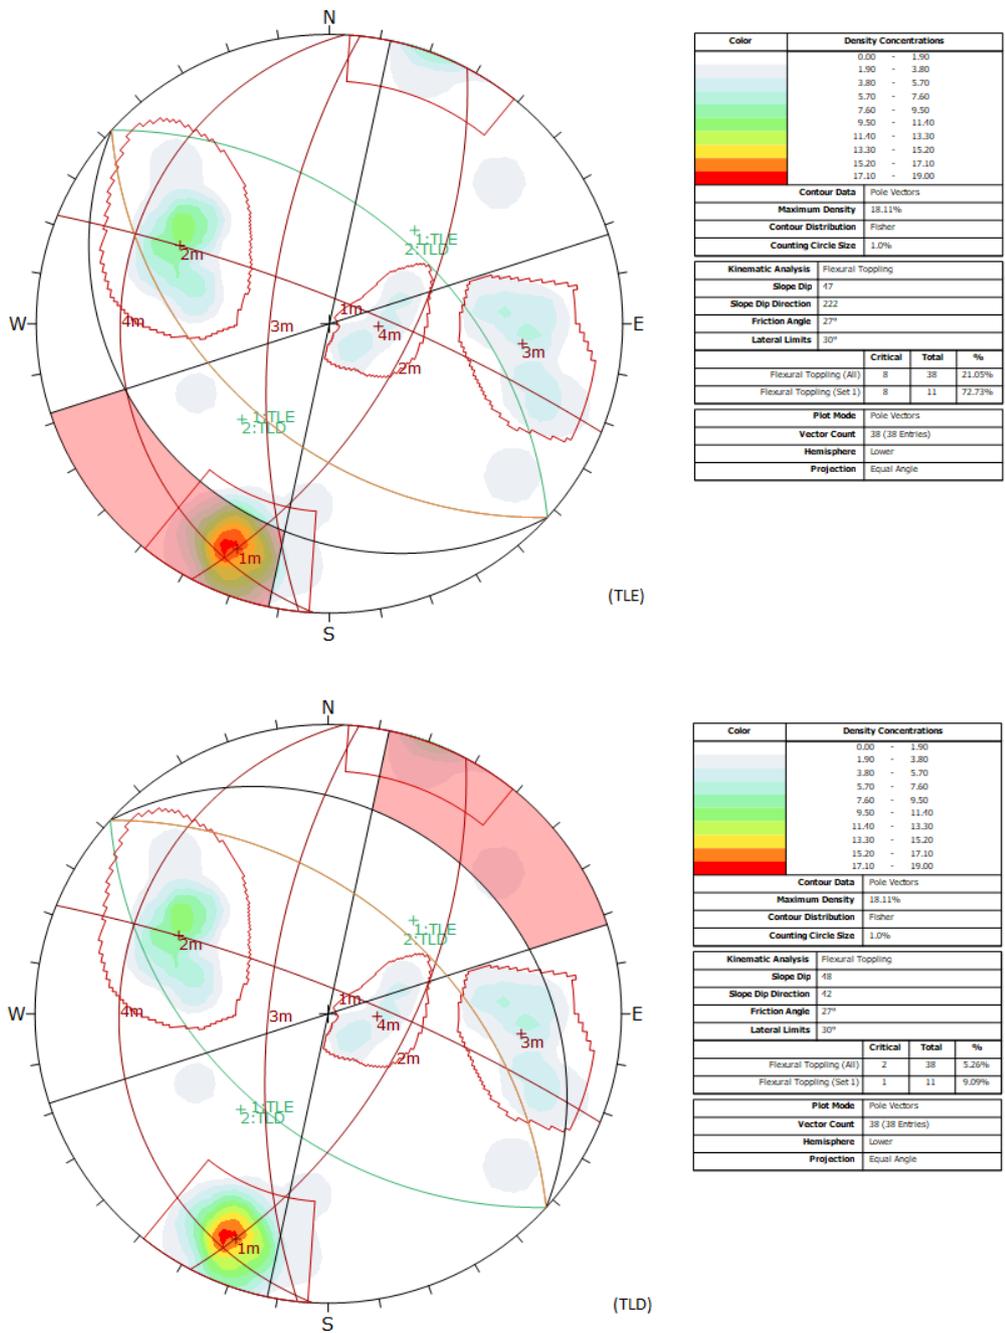
Por fim tem-se a análise do basculamento em que, pela Figura 3.17 e Figura 3.18, o TLE tem 73% de ocorrência para o basculamento por flexão e 60% para o basculamento direto, o TLD tem 9% para basculamento por flexão e 40% para basculamento direto.

Figura 3.17: Análise de rotura por basculamento em flexão para o perfil 15.

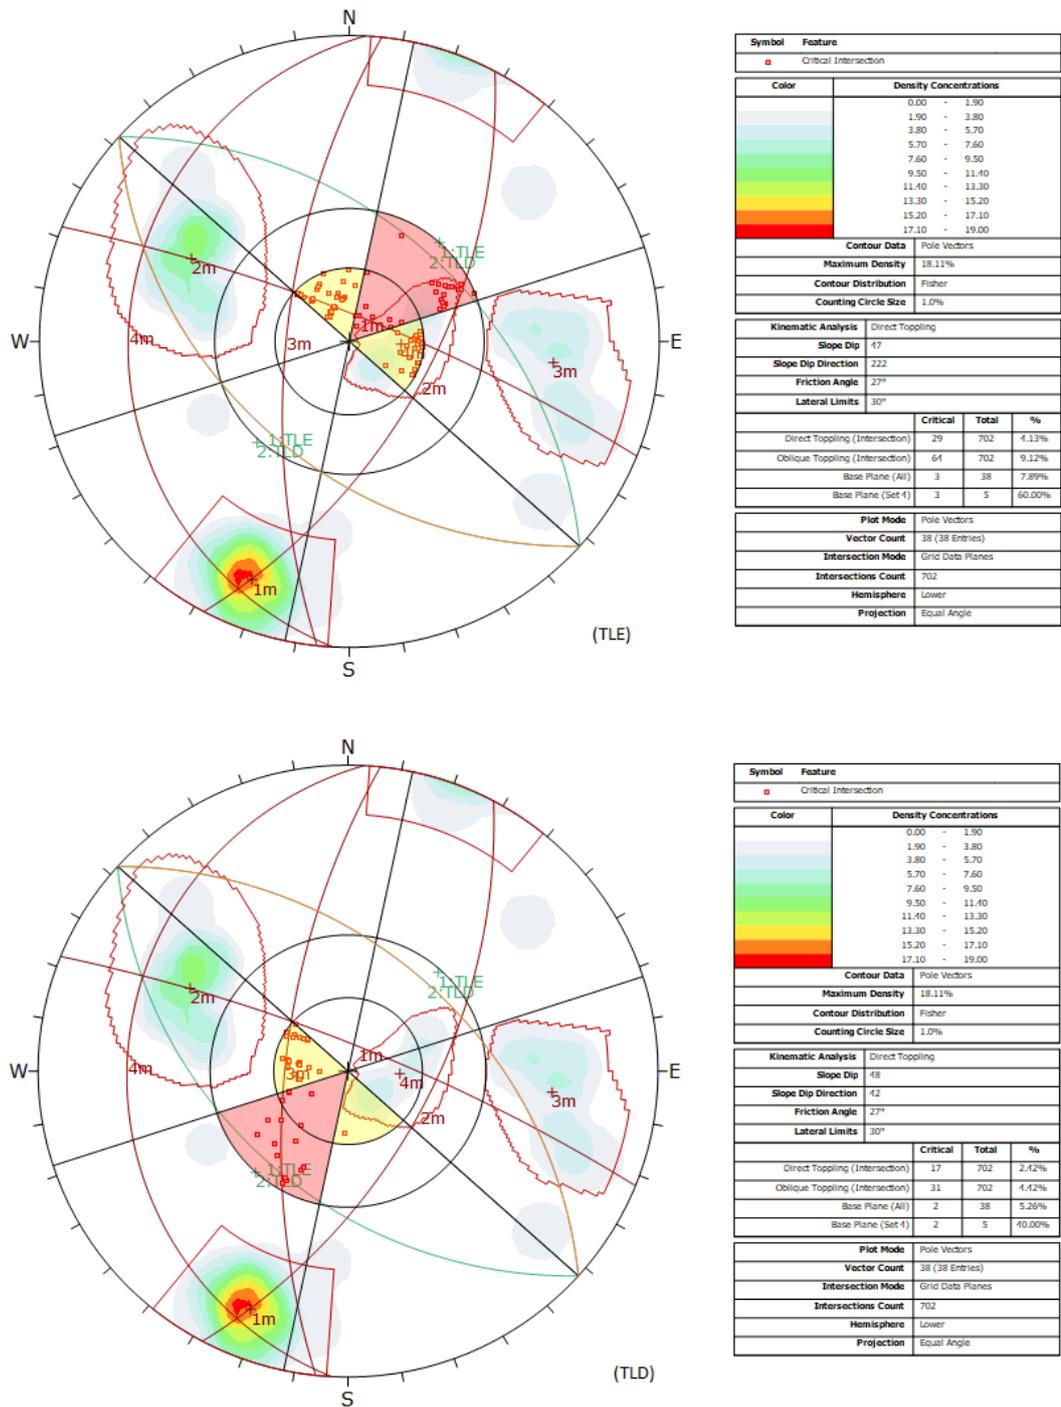
Figura 3.18: Análise de rotura por basculamento direto para o perfil 15.
