# ESTABILIDADE DE TALUDES MISTOS EM VIAS FÉRREAS

STABILITY OF MIXED SLOPES  
IN RAILWAYS

Dissertação de Mestrado Integrado em Engenharia Civil, na área de Especialização em Geotecnia,  
orientada pelo Professor Doutor Paulo Lopes Pinto

Coimbra, 8 de Setembro de 2017

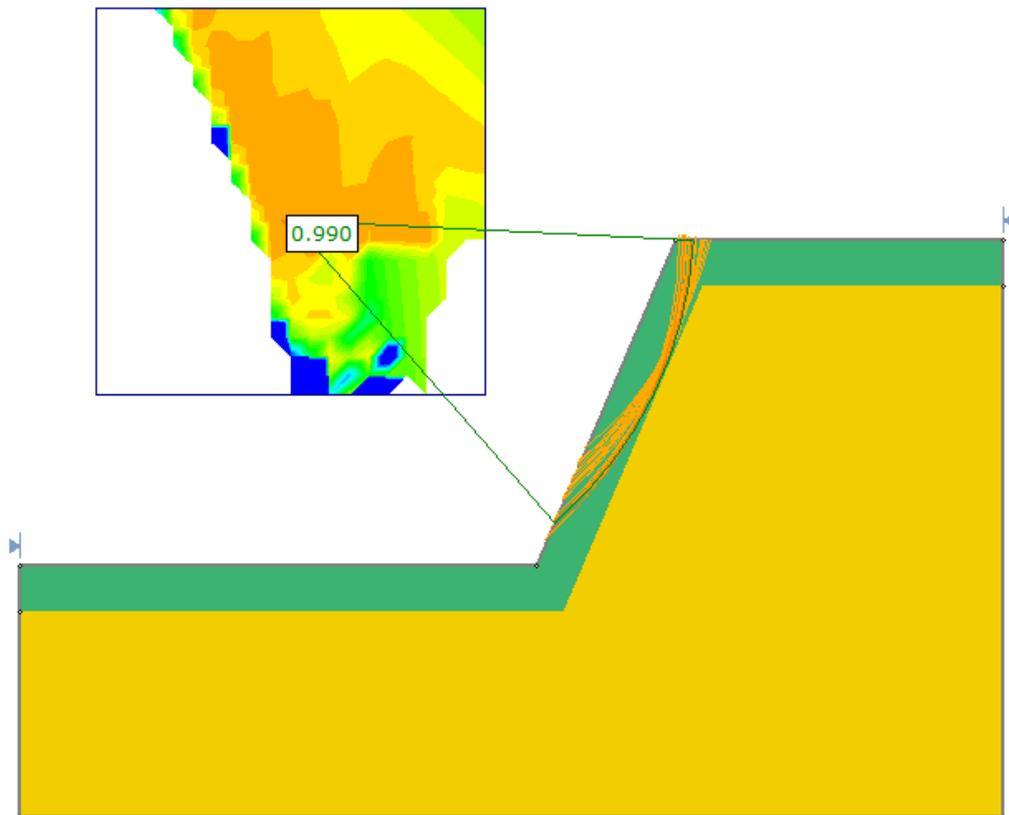
Definidas as propriedades dos maciços, procedeu-se à análise da rotura circular do programa de cálculo Slide (Figura 3.19). A análise para a rotura circular teve em conta três métodos: Bishop Simplificado, Janbu Simplificado e Spencer. O fator de segurança mais conservativo resultou na análise segundo o método de Bishop Simplificado.

Figura 3.19: Análise do fator de segurança segundo o Método de Bishop pelo programa *Slide* da *Rocscience*.

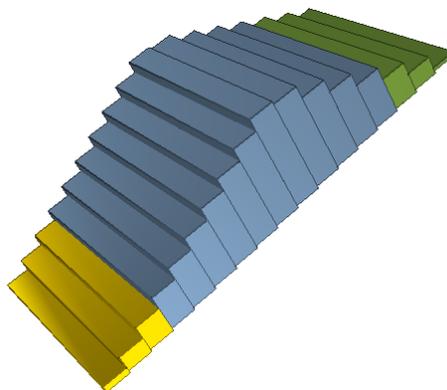
O talude do lado esquerdo apresenta como condicionante a rotura por basculamento. Para tal, recorreu-se ao programa RocTopple - Rocscience para se proceder à análise da sua estabilidade. A mesma é feita tendo em conta a geometria gerada pelo método de Goodman e Bray (1976), (Figura 3.20). Este método assume uma perpendicularidade dos blocos em relação à inclinação do plano de rotura e um espaçamento uniforme dos mesmos.

Figura 3.20: Divisão do talude em blocos.

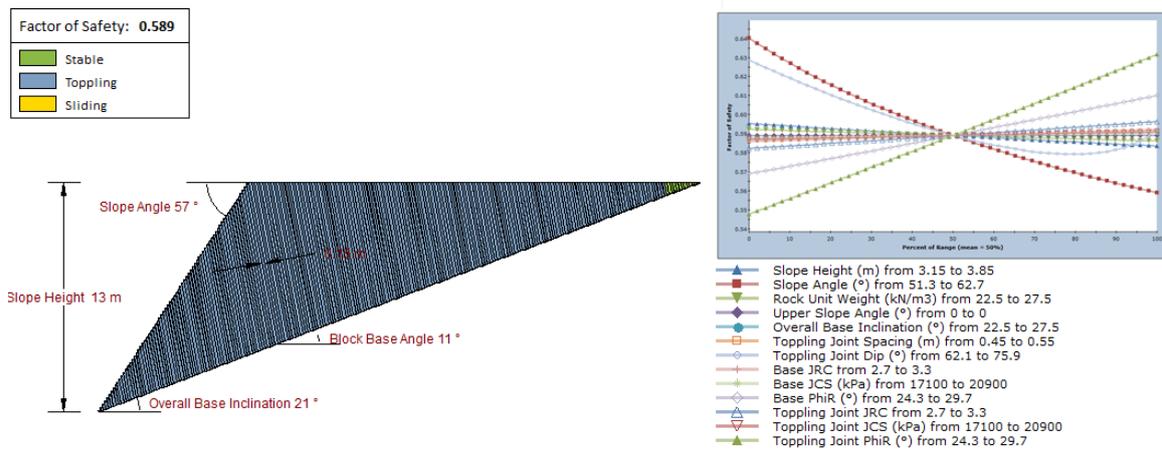
Como primeiro estudo foram efetuadas: análise determinística e análise de sensibilidade. As análises foram feitas segundo três diferentes alturas do talude: 13 metros (Figura 3.21), 6 metros (Figura 3.22), 3 metros (Figura 3.23).

Figura 3.21: Análise determinística e probabilística segundo uma altura de 13 metros.

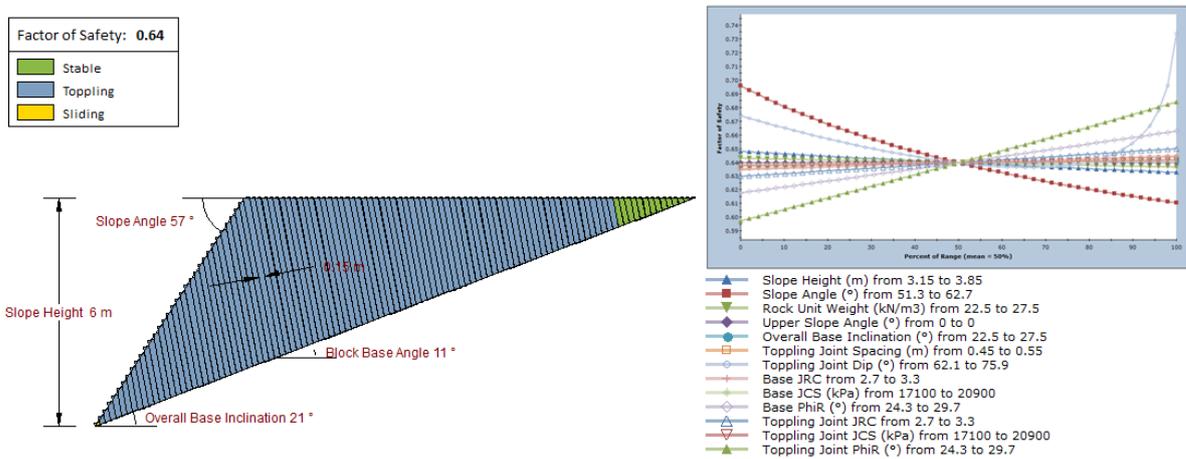
Figura 3.22: Análise determinística e probabilística segundo uma altura de 6 metros.

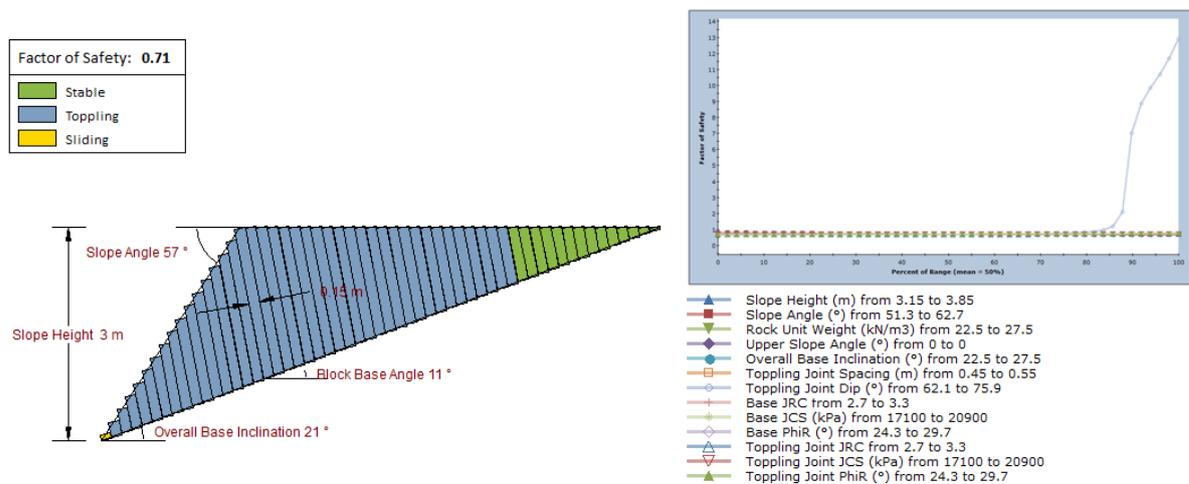
Figura 3.23: Análise determinística e probabilística segundo uma altura de 3 metros.

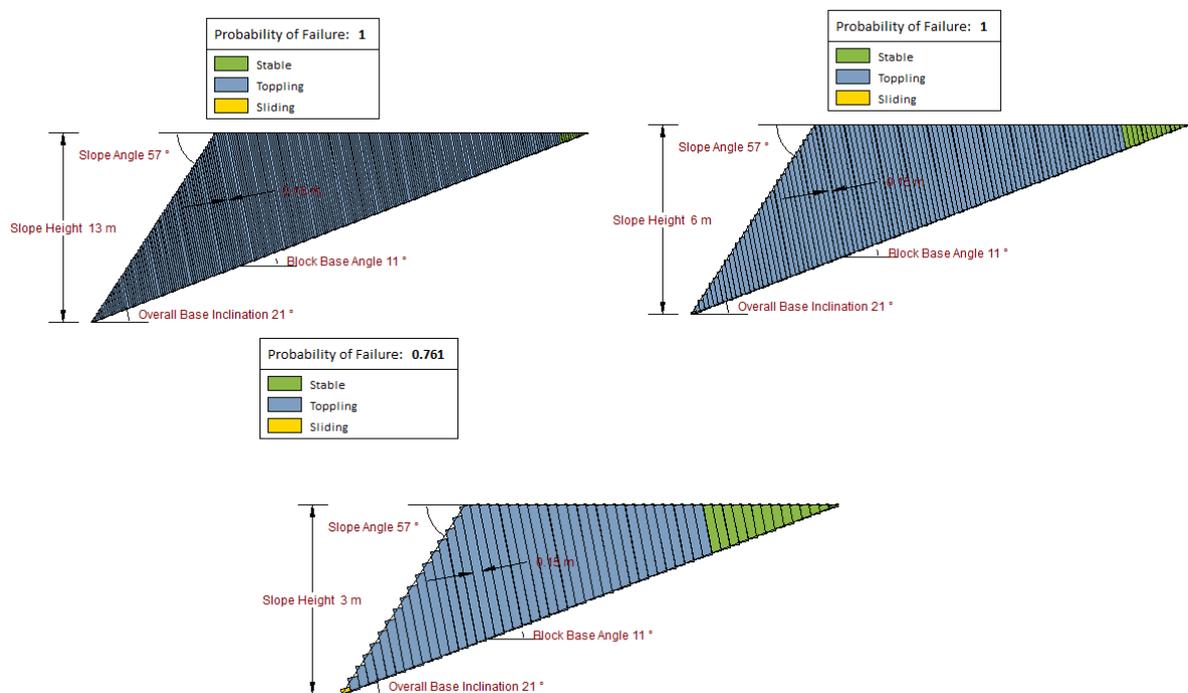
Para um estudo mais rigoroso, representado na Figura 3.24, procedeu-se a uma análise probabilística. Tendo em conta os resultados acima referidos, fez-se variar o ângulo do talude ( $57^\circ - 67^\circ$ ) e o ângulo de atrito da descontinuidade ( $24^\circ - 27^\circ$ ). Verifica-se uma probabilidade de rotura de 100%, evidenciando a instabilidade presente no talude.

Figura 3.24: Análise probabilística.

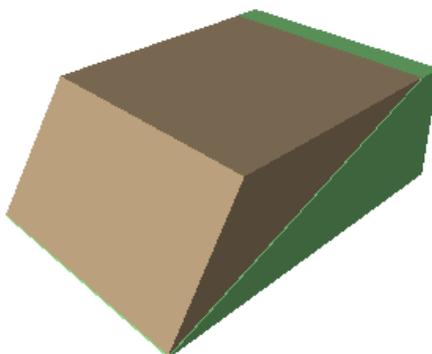
Factor of Safety: 1.74108

Figura 3.25: Análise da estabilidade segundo o programa RocPlane da Rocscience.

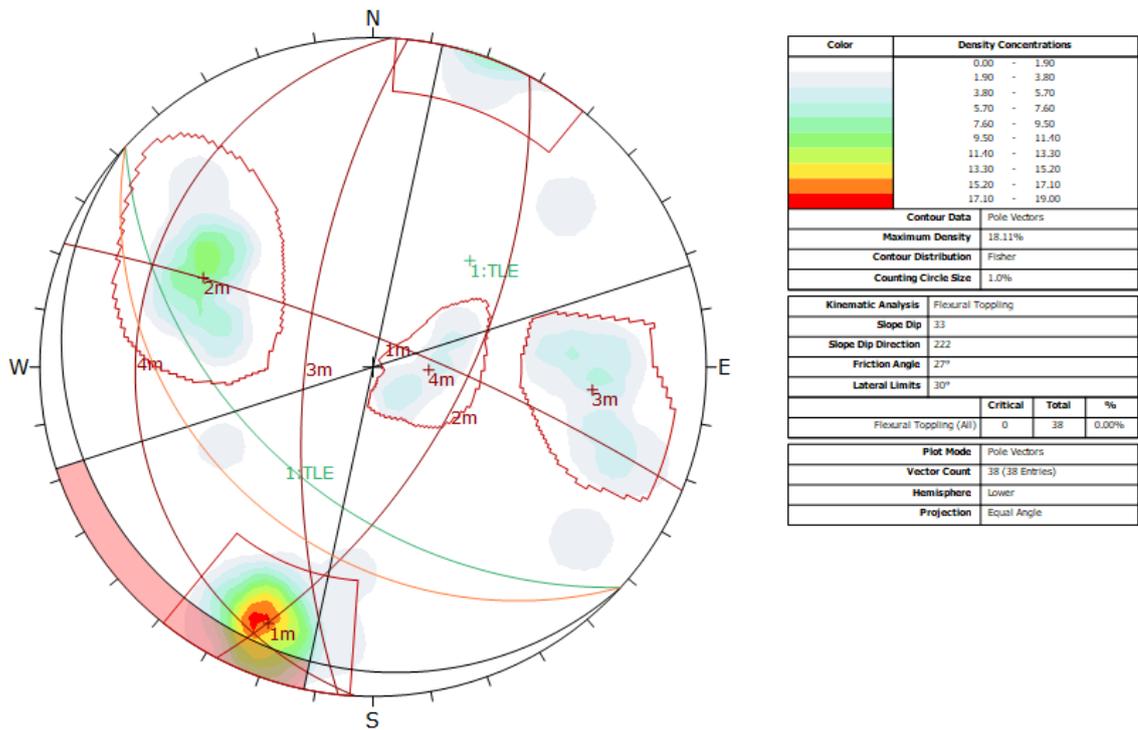
Figura 3.26: Reperfilamento do talude do lado esquerdo (basculamento por flexão).

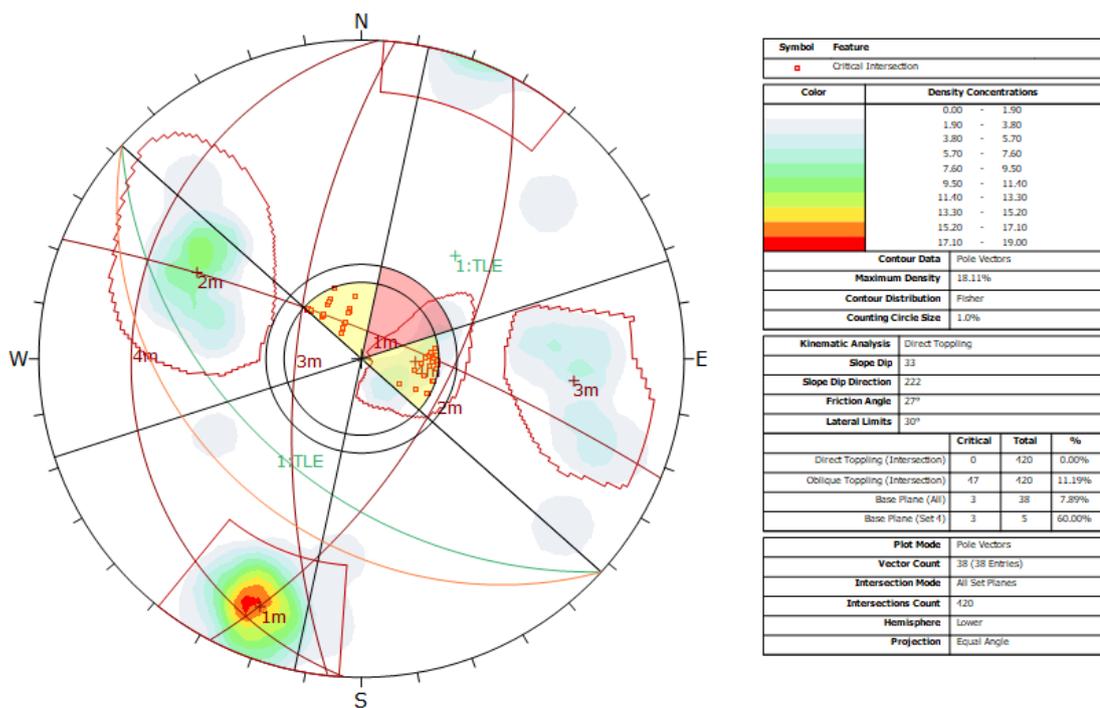
Analisando a probabilidade de rotura por basculamento direto verifica-se que a mesma mantém os 60%, Figura 3.27. Observando os resultados, denota-se que essa percentagem é condicionada pela zona crítica representada a amarelo que é onde se encontram as intersecções obliquas, *Oblique Toppling*. Este tipo de rotura analisa a queda oblíqua para as intersecções verticais que estão fora dos limites laterais. Tendo em conta que esta zona do maciço é mais terrosa, pode-se desprezar a análise de rotura por basculamento direto. No entanto, no reperfilamento da zona da crista na parte inicial do talude (maciço rochoso), não se pode desprezar o efeito do basculamento direto. É então necessário a complementação com outra ou outras medidas de estabilização que serão abordadas nos tópicos seguintes.

Figura 3.27: Reperfilamento do talude do lado esquerdo (basculamento direto).

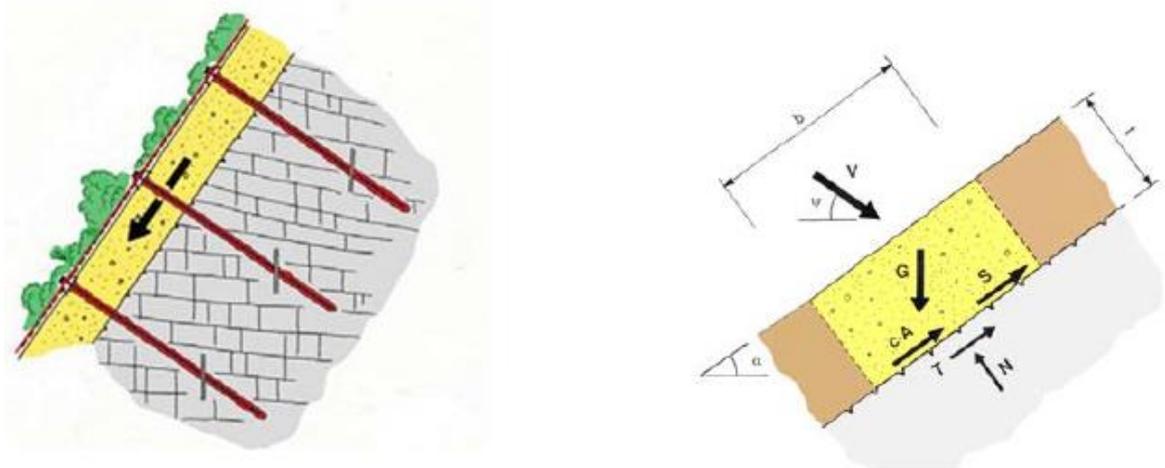
- Instabilidade paralela à face do talude (Figura 4.1);
- Instabilidades localizadas entre pregagens adjacentes (Figura 4.2).

Figura 4.1: Instabilidade paralela à face do talude (Ruegger et al, 2006).

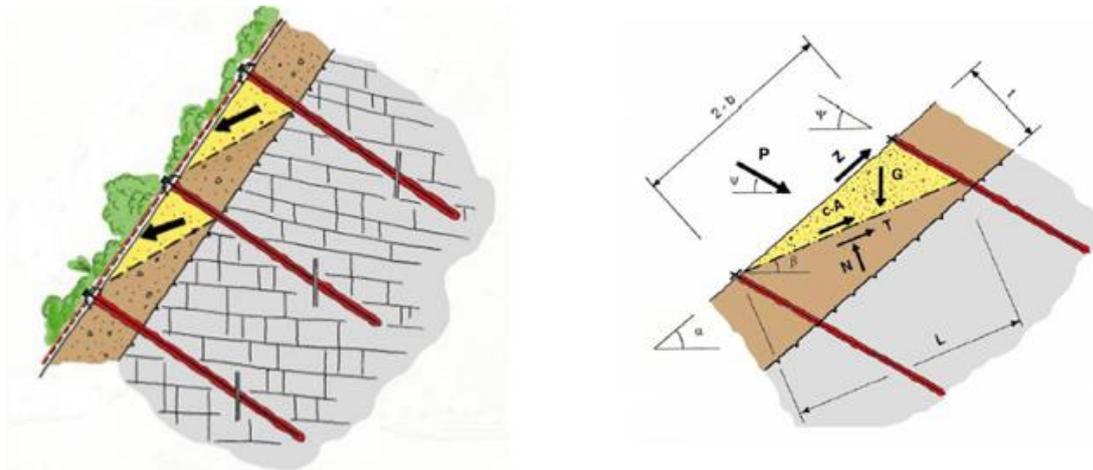
Figura 4.2: Instabilidades localizadas entre pregagens adjacentes (Ruegger et al, 2006).

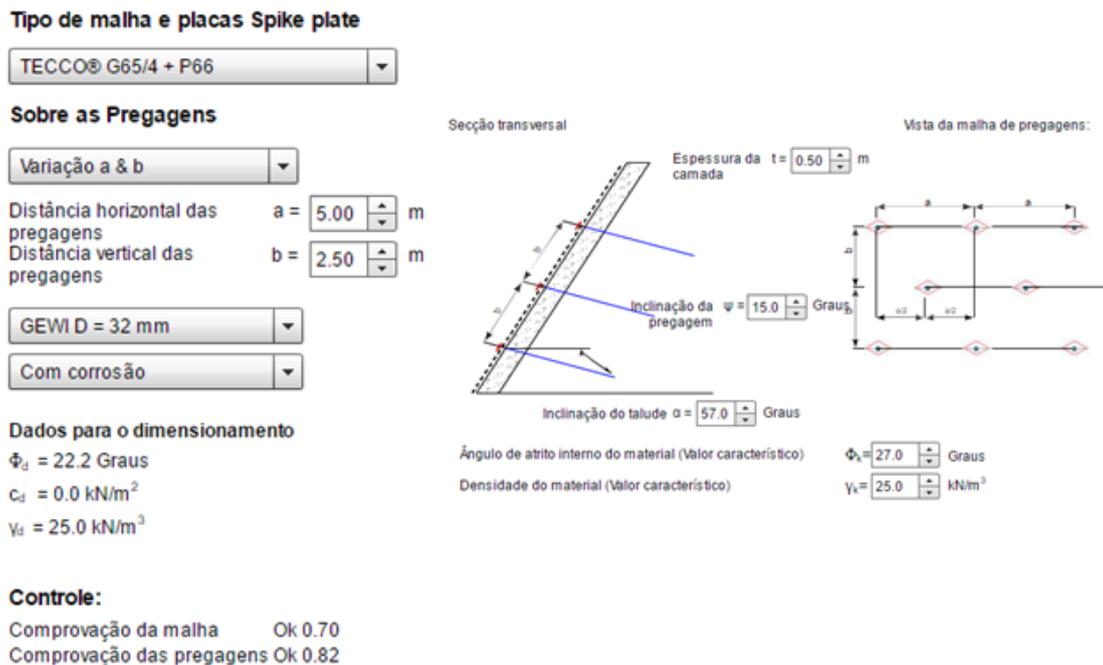
Como solução ótima opta-se pela malha 2,5 x 5,0 (V:H), a mesma pode ser observada na Figura 4.3. Como o talude tem uma extensão ainda considerável, com uma malha 2,5 x 5,0 (V:H) irá poupar-se nas pregagens o que compensará o maior custo das redes.

Figura 4.3: Análise com software RUVOLUM®.

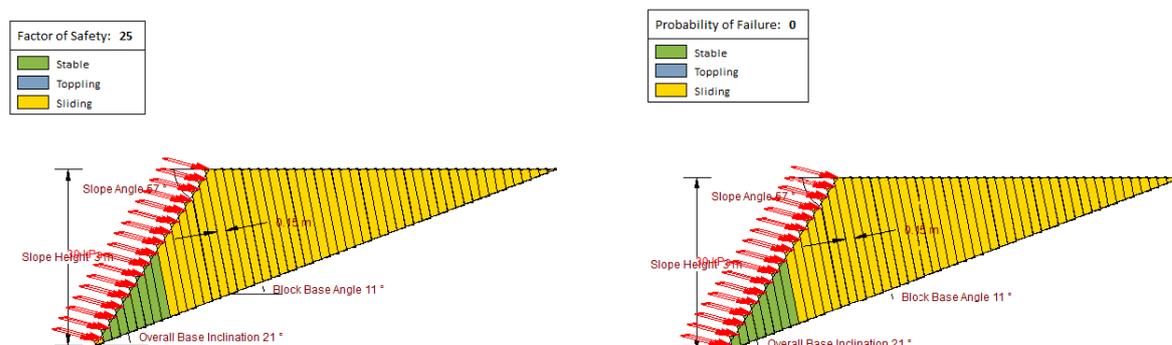
Denote-se que a Figura 4.4, embora apresente um fator de segurança muito grande e uma percentagem de rotura nula, indica blocos a amarelo que significam deslizamento. No entanto, segundo RocTopple – (Rocscience, 2017) quando o fator de segurança é maior que 1, significa que o talude está estável e que os modos de rotura detetados são modos de rotura potenciais de acontecer e não modos de rotura que o talude esteja agora sujeito.

Figura 4.4: Modelação da solução adotada para o talude do lado esquerdo.

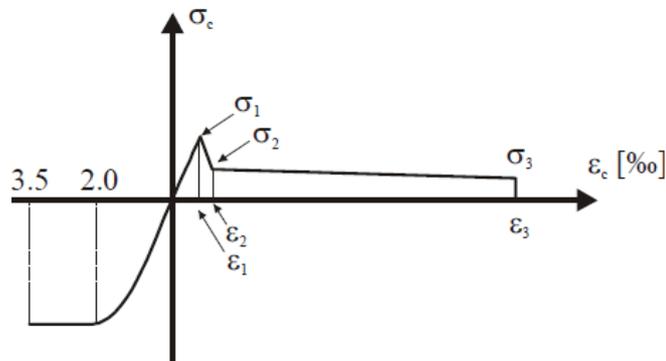
durante o ensaio de flexão tem de ser usada para calcular  $\sigma_3$ . É recomendável que este valor, que substitui  $f_{R,4}$  não seja menor do que  $1\text{N/mm}^2$ .

Figura 4.5:Relação tensões-extensões.

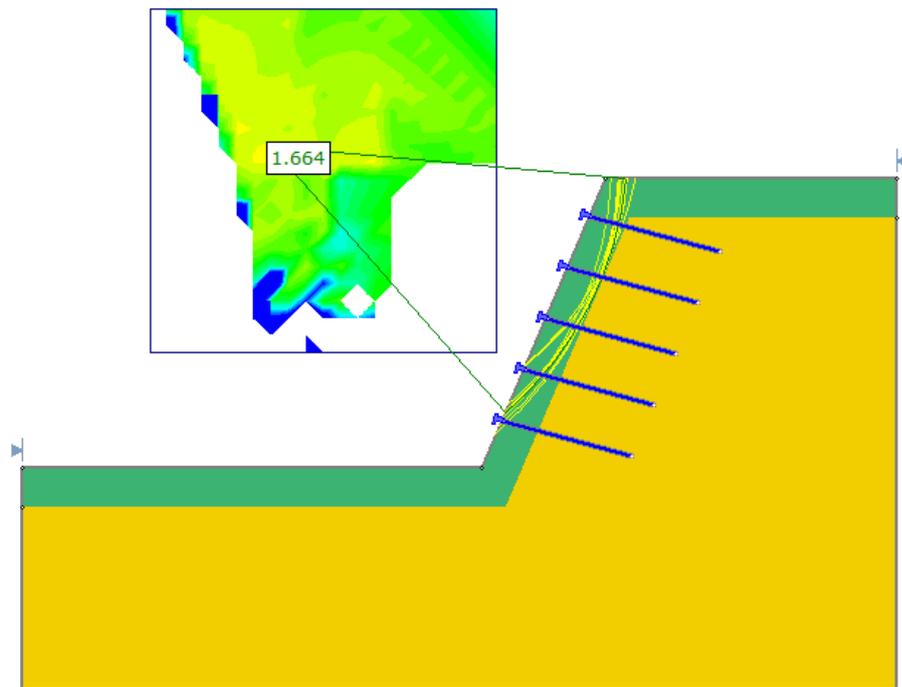
Figura 4.7: Estabilização do talude do lado direito.

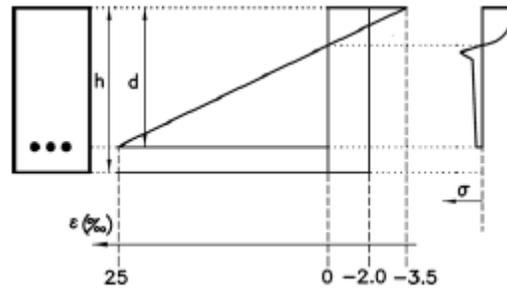
Fig. Distribuição das tensões e extensões (RILEM TC 162 – TDF)
