**AÇÕES DE MELHORIA PARA O CONTROLO DA QUALIDADE E  
DESEMPENHO NA INDÚSTRIA AUTOMÓVEL**

Dissertação no âmbito do Mestrado em Engenharia e Gestão Industrial, orientada pela  
Professora Doutora Cláudia Margarida Ramos de Sousa e Silva apresentada no  
Departamento de Engenharia Mecânica  
da Universidade de Coimbra

Peugeot Citroën Automóveis Portugal, S.A.  
Coimbra, Fevereiro, 2019

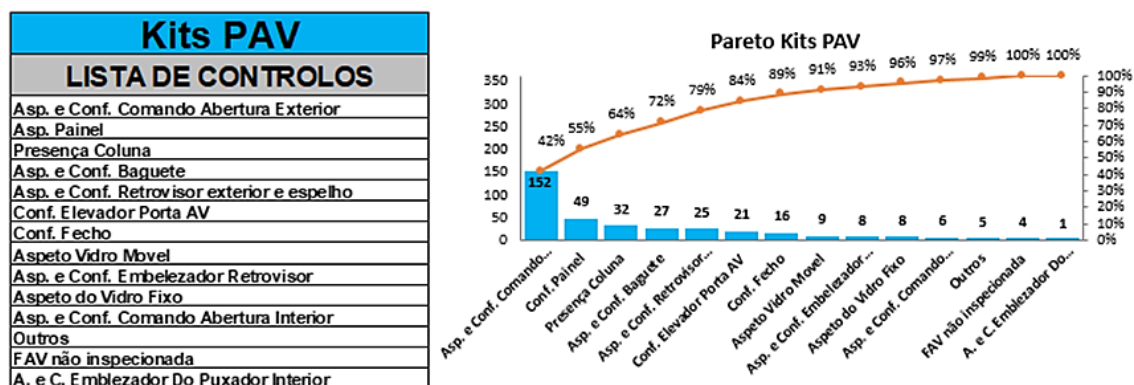
Desta forma foi possível obter-se uma visão mais quantitativa do número de ocorrências de defeitos detetados pelos controladores na zona do *picking* das PAV. Face aos dados recolhidos, elaborou-se um diagrama de Pareto do controlo aos *kits* das PAV representado na Figura 4.7.

Figura 4.7. Lista de controlos e gráfico Pareto dos defeitos de Aspetto, Conformidade e Presença nos kits das PAV.

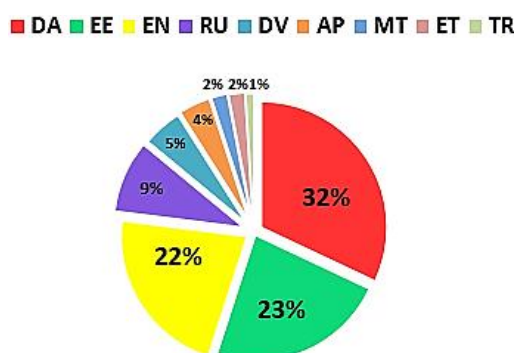
Considerando o *gap* de 1,5%, interessou conhecer que categorias de defeitos mais afetaram, em 2016, o BDACOM MON. A Figura 4.13 exhibe qual o peso que cada categoria teve para a não qualidade do setor da Montagem.

Figura 4.13. Decomposição por categorias de defeitos em 2016.

Observa-se pelo gráfico que as categorias de defeitos que mais penalizaram a qualidade do setor da MON foram: a Degradação de Aspeto (DA), Eletricidade e Eletrónica (EE) e os Enchimentos (EN), representaram, no conjunto, 77% do NBD ACOM MON. No mesmo sentido, evidenciou-se que a categoria dos defeitos DA compreende a maior parcela, 32%, seguindo-se os EE, com 23%, os EN, com 22% e com frações inferiores, os Ruídos (RU) com 9%, DV 5%, Apertos (AP) com 4%, Montabilidades (MT) com 2% e Travões com apenas 1%.

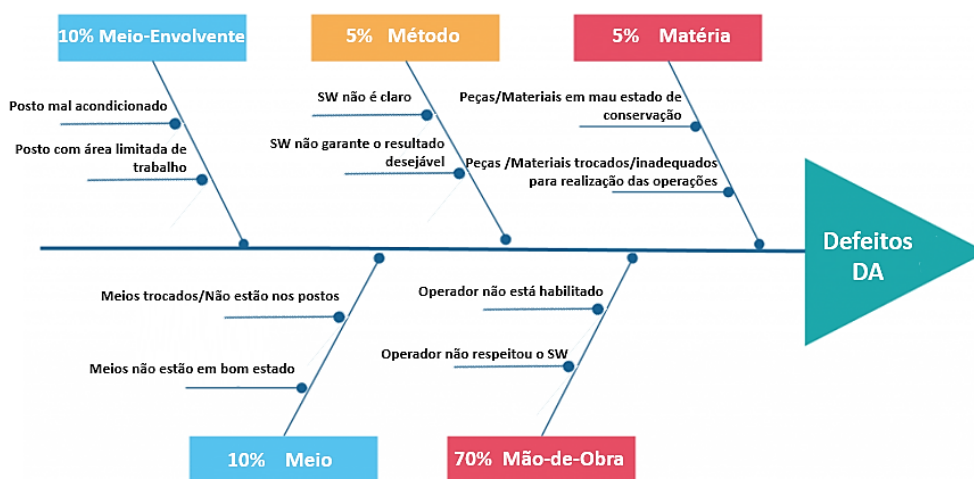
Na Figura 4.25 apresentam-se os 5 eixos das causas que foram analisadas: Meio-Envolvente, Método, Matéria, Mão-de-Obra e Meio.

Figura 4.25. Diagrama de *Ishikawa* – Principais causas dos defeitos DA.

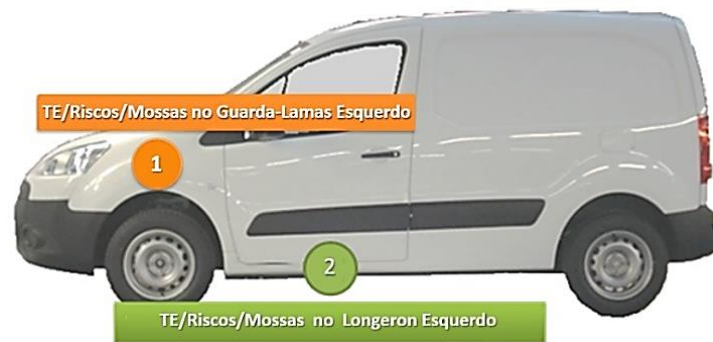
**Figura 4.31.** Zonas no veículo onde foram captadas as imagens para os testes de ensaio.

As zonas nos veículos que foram alvo de estudo, neste ensaio, foram o *longeron* e o guarda-lamas, por serem as zonas mais afetadas por esta tipologia de defeitos, na Figura 4.31 apresenta-se as zonas no veículo analisadas.

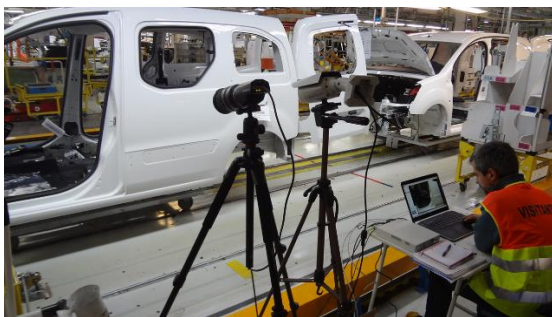
**Figura 4.32.** As duas câmaras fixas em tripé.

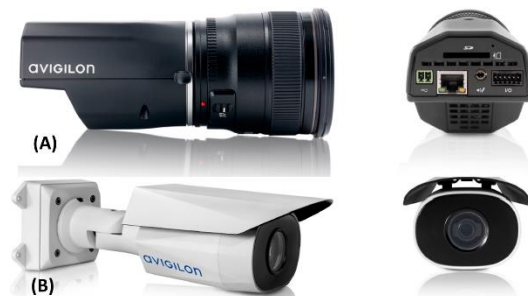
**Figura 4.33.** (A) Câmara 16LH4PRO-B e (B) Câmara 3.0C-H4A-BO1.

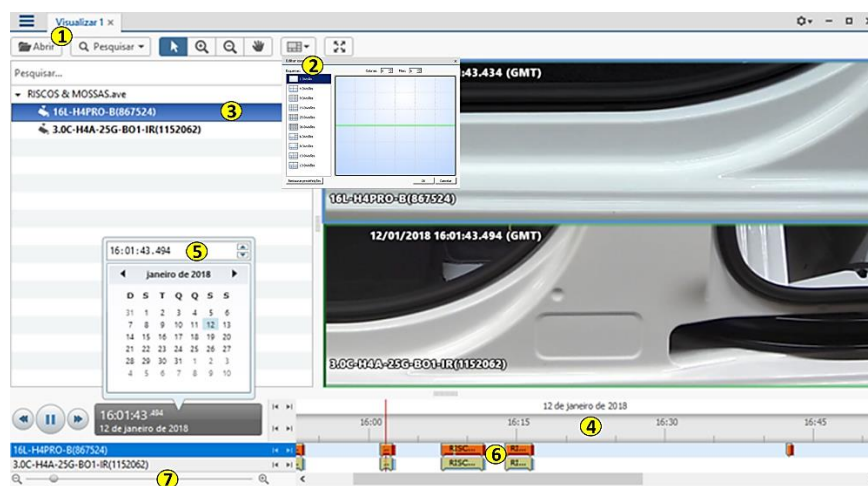
**Figura 4.34.** Aplicação *software Avigilon Control Center Player* para exploração dos defeitos.

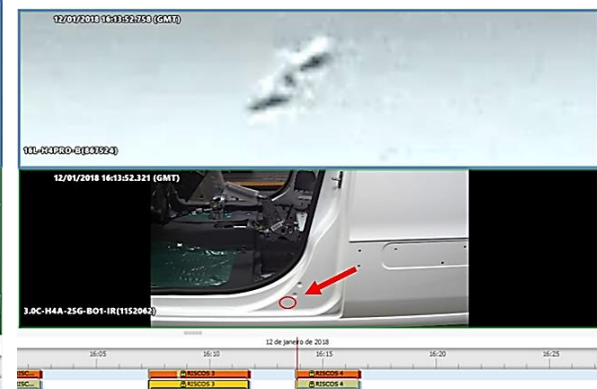
Figura 4.36. Visualização do defeito TE pelo ACC.

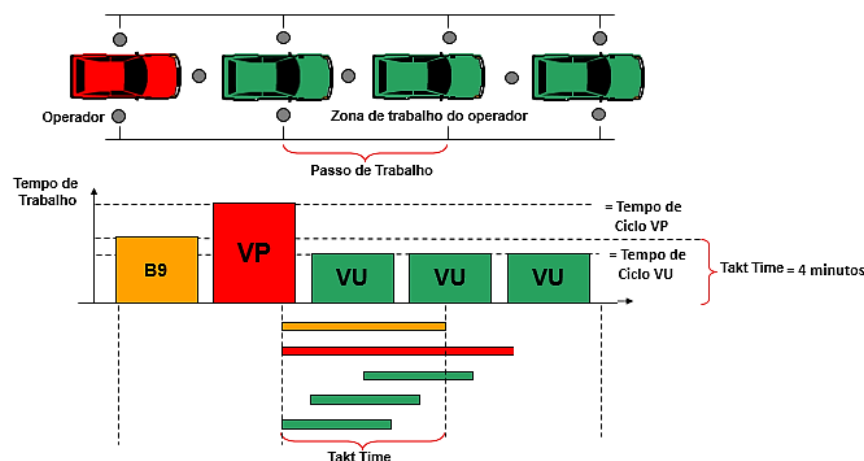
**Figura 4.42.** Esquema demonstrativo do desfasamento dos tempos de ciclo VP e VU.

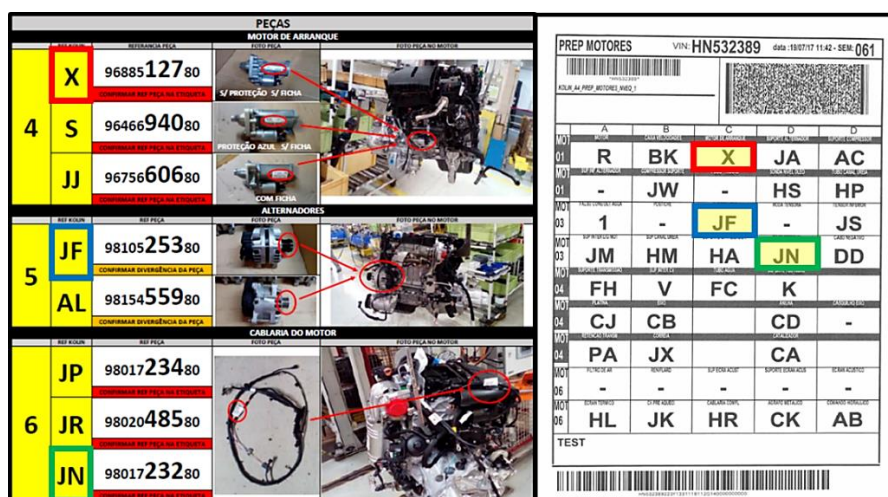
Figura 0.10. Exemplo do painel de controlo visual das peças Motor de Arranque e Cablaria do Motor e a folha FAV com a referência Kolin.

À semelhança do procedimento de controlo desenvolvido no *picking* das PAV e PLC, procedeu-se, na saída da preparação dos motores, ao controlo das peças, fichas e apertos ao nível da conformidade da presença das mesmas. Para o efeito, foi elaborado um painel de controlo visual, que ilustra a sequência das operações realizadas no controlo dos motores (APÊNDICES F e G). Apresenta-se uma representação demonstrativa, na Figura 0.10.

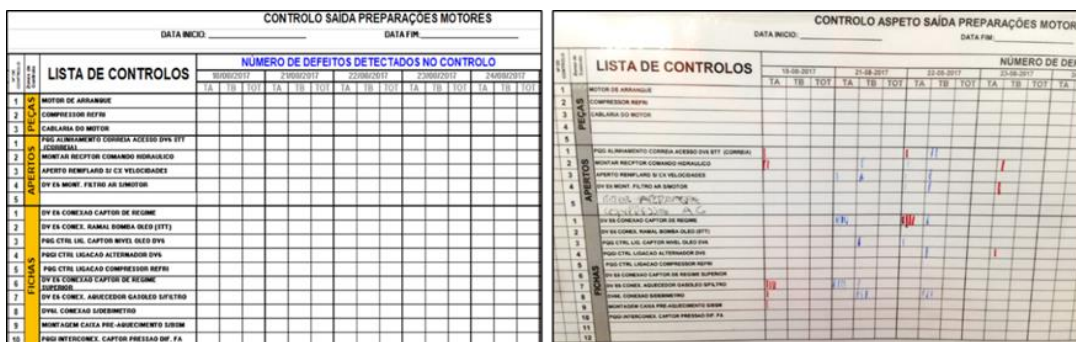
Figura 0.11. Check sheet preparação dos Motores (ao lado foto já com registos feitos).

Para o registo dos defeitos encontrados de peças não conformes, fichas e apertos não realizados nos motores foi usada a ferramenta *check sheet*. A título exemplificativo, apresenta-se um recorte de uma parte da folha de verificação utilizada no registo dos defeitos, na Figura 0.11.
