**ANÁLISE DE FALHA PREMATURA DO ROLAMENTO FRONTEIRO DA  
ENGRENAGEM INTERMEDIÁRIA DA CAIXA DE REDUÇÃO DE UM MOTOR TURBO  
EIXO**

Trabalho de Conclusão de Curso apresentado ao Programa de Graduação em Engenharia Mecânica do Campus Praça XI da Universidade Estácio de Sá, como requisito parcial para a obtenção do grau de Engenheiro Mecânico.

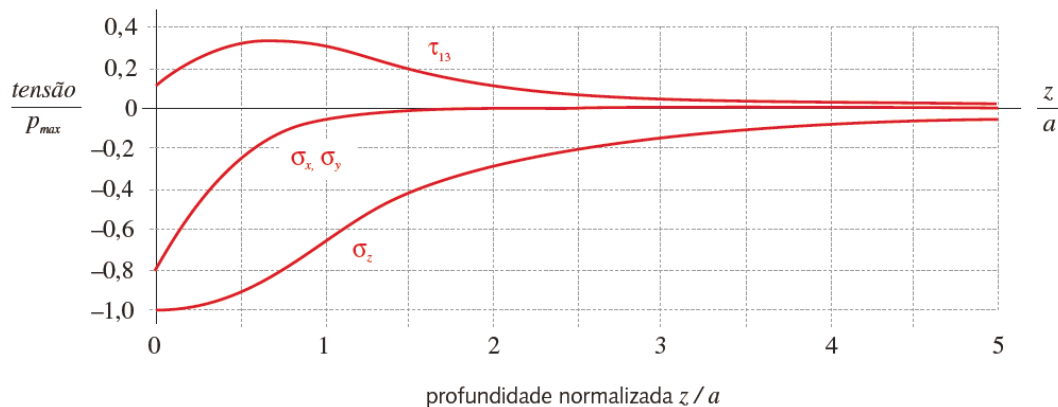
Na figura 8 (gráfico), as tensões diminuíram para < 10% da  $P_{max}$  quando  $z = 5a$ . A máxima tensão de cisalhamento logo abaixo da superfície pode ser vista. Se ambos os materiais são aço, ela ocorre a uma profundidade por volta de  $0,63a$  e é próxima a  $0,34 P_{max}$ . Na superfície,  $z = 0$ , a tensão de cisalhamento fica em torno de  $0,11 P_{max}$ .

Figura 8 - gráfico das tensões principais normais e a máxima tensão de cisalhamento, em função da profundidade  $z$ , ao longo do raio da esfera

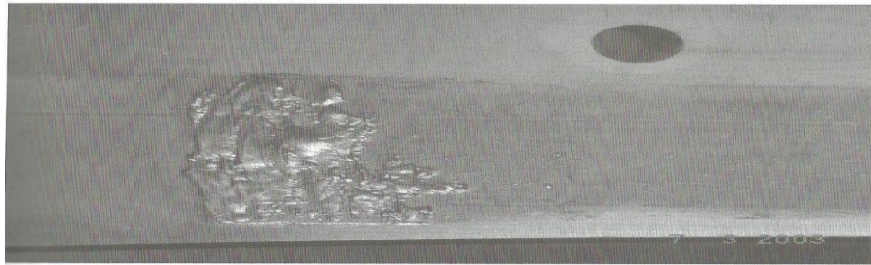
Figura 14 - Descascamento causado por fadiga superficial

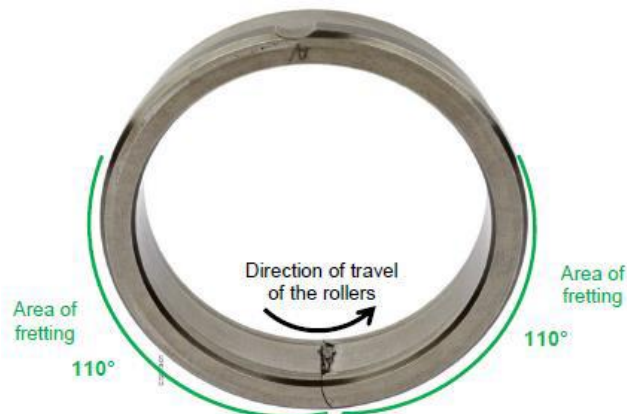
Com ensaio visual nas pistas do rolamento foi detectada trinca passante na área de carga máxima, marcas de roçamento na pista externa em região a  $220^\circ$  centrada da trinca, descascamento na área da trinca na pista de rolagem e marcas significativas ocasionadas pela entrada de partículas.

Fotografia 2 – Anel externo do rolamento danificado.

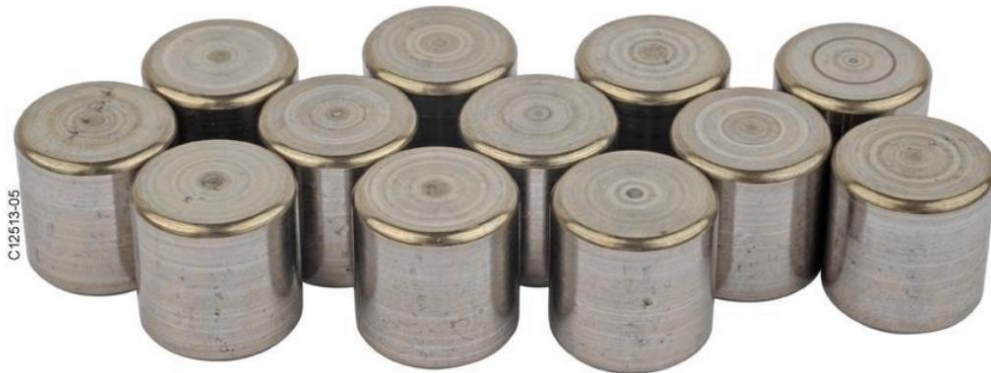
Ensaio visual nos rolos detectaram numerosas indentações e arranhões em suas faces de contato com a pista devido à entrada de partículas e marcas mais pronunciadas de um lado do que de outro.

Fotografia 4 – rolos danificados do rolamento fronteiro da engrenagem intermediária da caixa de redução do motor turbo eixo

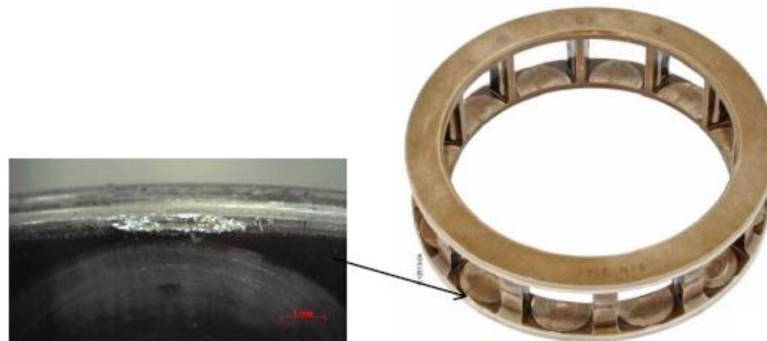
Ensaio visual na gaiola do rolamento detectou desgaste do banho de prata devido ao roçamento das faces dos rolos mais pronunciado de um lado do que de outro além de aparas faltando no lado externo da maioria dos bolsos em linha com os rolos.

Fotografia 5 – Danos na gaiola (separador) do rolamento danificado.

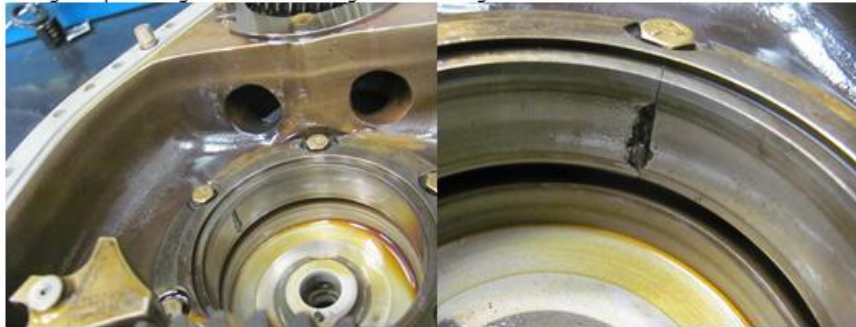
#### SECTION 9.1: FINDINGS UPON REMOVAL

Flaking on separator cage and crack on bearing race of outer ring.

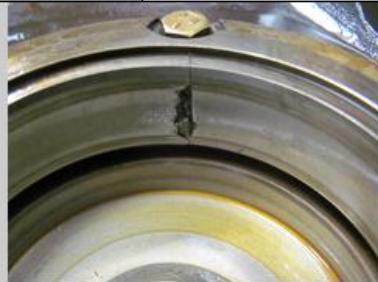
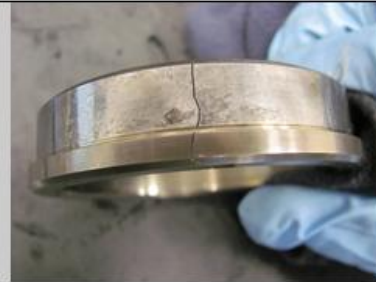
Item	P/N upon arrival	Description	P/N offered for installation (or equivalent) (if different from received P/N)
72151001315	9609000247	BEARING	9609000394
Decision	TO REJECT DUE TO PRINCIPAL - DAMAGE		
Reference TU / SB	-	Part removed for modification applications	Yes <input type="checkbox"/> No <input checked="" type="checkbox"/>
Part removed because of reason for removal	Yes <input checked="" type="checkbox"/> No <input type="checkbox"/>		
Damage location	BEARING RACE OF OUTER RING - CRACKED SEPARATOR CAGE - FLAKING		
Comments	Flaking on the separator cage and cracked on the bearing race of outer ring.
