ESTUDO DOS ELEMENTOS  
DECORATIVOS ROMANOS: UMA  
INTERVENÇÃO

DECORAÇÃO PRIVADA ROMANA EM CONÍMBRIGA

Relatório de Estágio do Mestrado em Património Cultural e Museologia, orientado pelo Professor Doutor Francisco Gil e Doutor Pedro Sales, apresentado ao Departamento de História, Estudos Europeus, Arqueologia e Artes da Faculdade de Letras da Universidade de Coimbra

Setembro de 2019

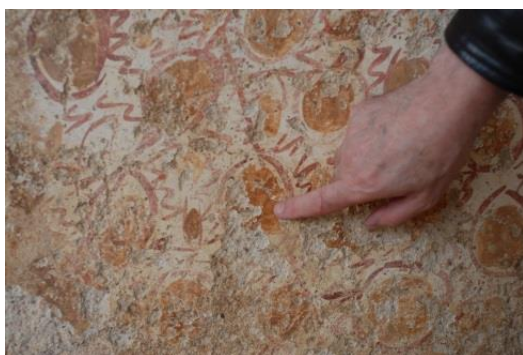
**Figura 6- CR-P1-Am**

Os tons amarelos são constituídos por alumínio, silício, magnésio e maioritariamente por hidróxido de ferro e cálcio. Em comparação com os outros pigmentos, apresenta menos alumínio que o vermelho, branco e o verde. Esta cor aparece tanto nas pinturas que se encontram ainda nas paredes da sala da caçada bem como nos fragmentos localizados no laboratório, figs.6 e 7.

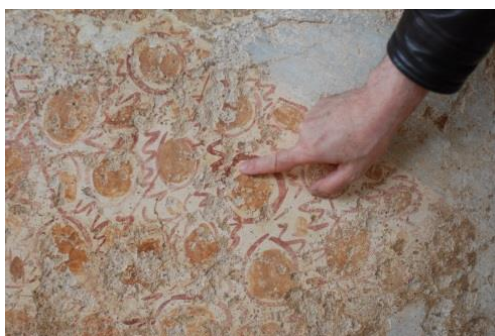
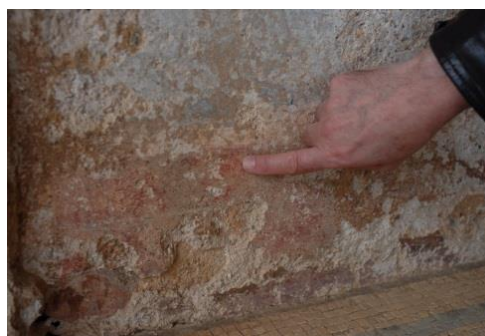
A cor vermelha encontrou-se em dois tons, um tom mais alaranjado (sandaraca natural) e um tom mais avermelhado (ocre vermelho). Como no caso anterior pode-se distinguir claramente a composição dos pigmentos: quanto ao vermelho mais alaranjado (Vm1), fig.8, foram detetados mais elementos de ferro e alumínio em relação aos outros pigmentos e muito menos silício. O ocre vermelho (Vm2), fig.9, já apresenta muito menos alumínio que o vermelho alaranjado e é um dos pigmentos que apresenta maior valor de cobre.

Nas amostras de fragmentos que estavam no laboratório também podemos encontrar a cor vermelha, esta também com valores de alumínio bastante significativos como acontece no vermelho alaranjado presente nas pinturas das paredes da Sala da Caçada, que também continha elementos de magnésio.

**Figura 8- CR-P1-Vm1**

**Figura 9- CR-P1-Vm2**

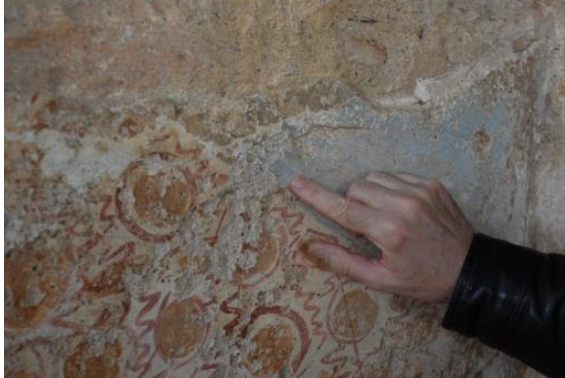
**Figura 11- CR-P1-Az**

O pigmento azul aparece também em ambas as amostras (CR-P) e (CR-S); nas amostras de (CR-P), fig. 11, o pigmento azul apresenta cálcio como a maioria dos pigmentos (o cálcio deve provir mais do que está por trás, pois os raios-X têm um bom poder de penetração nos materiais), contém pouco alumínio e ferro em relação aos outros já mencionados anteriormente.

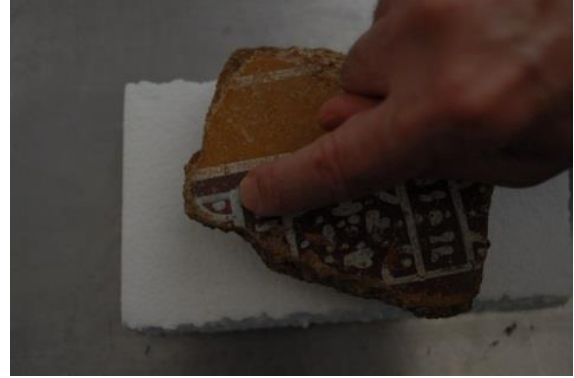
**Figura 12- CR-S-Az**

Nas amostras de (CR-S), fig.12, o azul também apresenta elementos de alumínio à semelhança da amostra anterior. Contém magnésio o que não acontece no azul na amostra de (CR-P), apresenta maior valor de silício e também é o que apresenta maiores valores de elementos de cobre.

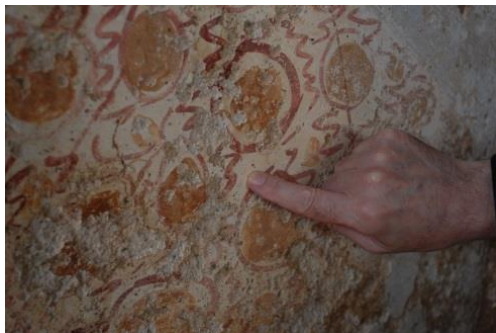
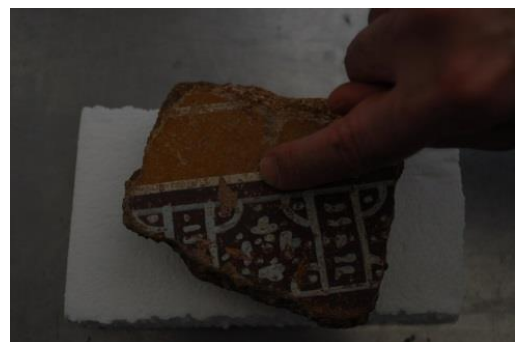
O pigmento branco poderá corresponder ao Paretônio ou branco-de-paretônio que é, constituído principalmente por carbonato de cálcio como acontece na amostra de (CR-P), fig.13, que apresenta elevados valores de cálcio. Relativamente à amostra de (CR-S), fig.14, esta já apresenta valores de magnésio, alumínio e é o que contém mais elementos de zinco. Este poderá corresponder a outro tipo de pigmentos como o Melino ou branco-de-melo, que é um silicato natural de alumínio explorado na ilha de Melo nas Cíclades.

**Figura 13- CR-P1-Br**

**Figura 14- CR-S-Br**

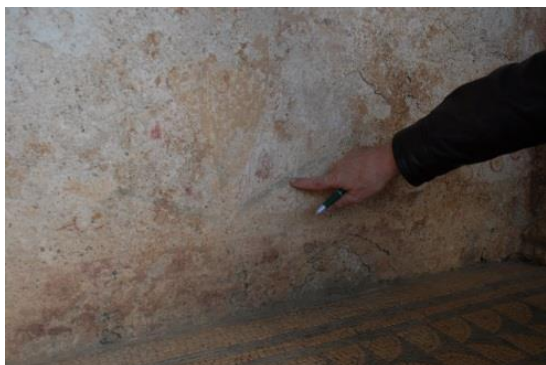
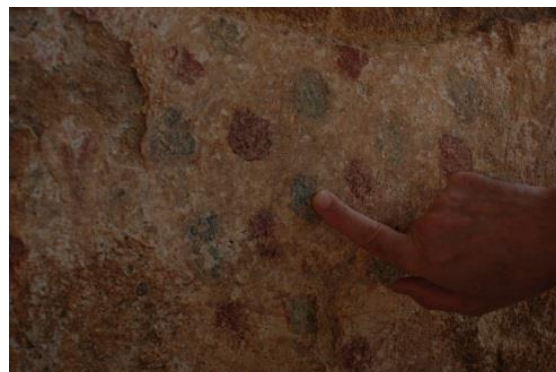
Por último, a análise de XRF confirmou nos pigmentos de cor verde a presença da maioria de elementos de carbonatos de cobre e silício, o que pode indicar que os mesmos

tenham azurite como a *Crisocola* que é um hidrocarbonato de cobre, de cor verde, elemento explorado próximo das minas de cobre, figs. 15 e 16.

**Figura 15- CR-P2-Vd**

**Figura 16- CR-P3-Vd**

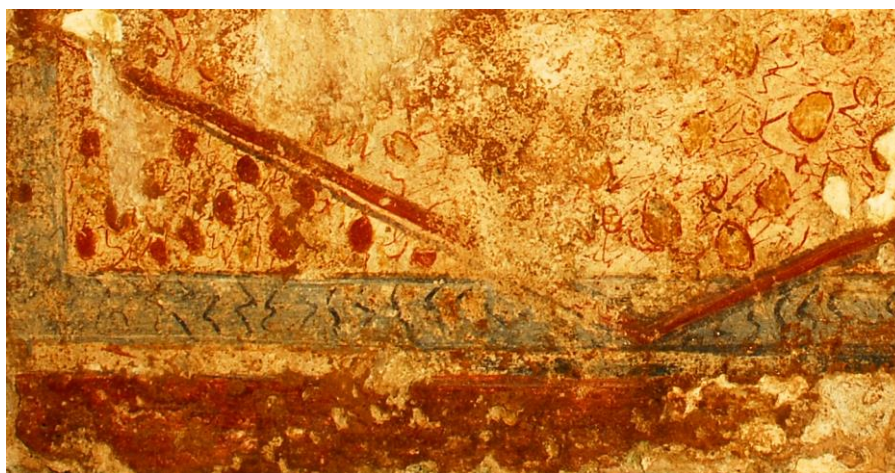
Figura 20- Exemplo de imitação de mármore

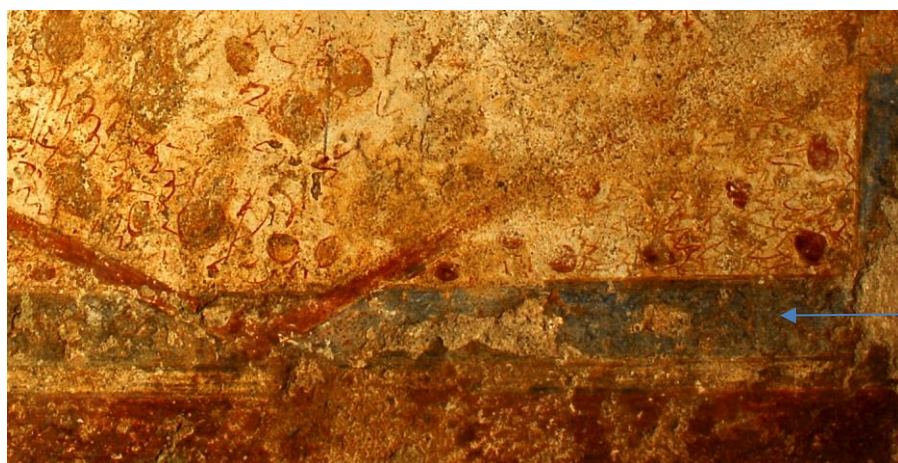
Outros grupos de fragmentos apresentam cercaduras extremamente correntes em pinturas de IV<sup>o</sup> estilo, com uma série de filetes retos com pontos e gotas e elementos intermediários, na espessura da faixa, de semicírculos timbrados de gotas centrais, sobre filetes de base e apresentando folhas bífidas intercalares.

Figura 21- Exemplo de faixa de cercadura

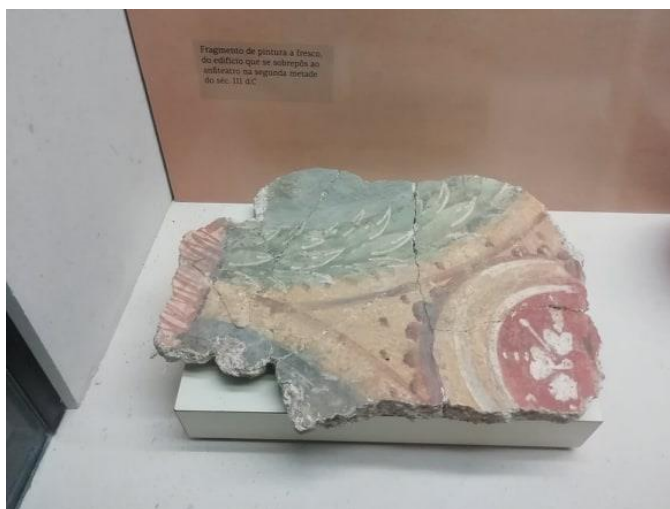
**Figura 22-Exemplo de pintura floral**

No espólio de Conímbriga encontram-se vários elementos que dizem respeito ao mundo floral, sejam eles com aspeto de folhas e flores propriamente ditos, quer representem séries de enrolamentos florais estilizados.

**(Fragmentos de pintura a fresco, do edifício que se sobrepôs ao anfiteatro na segunda metade do século III d. C)**

## 1.5- Pinturas de caráter figurativo (fig.22)

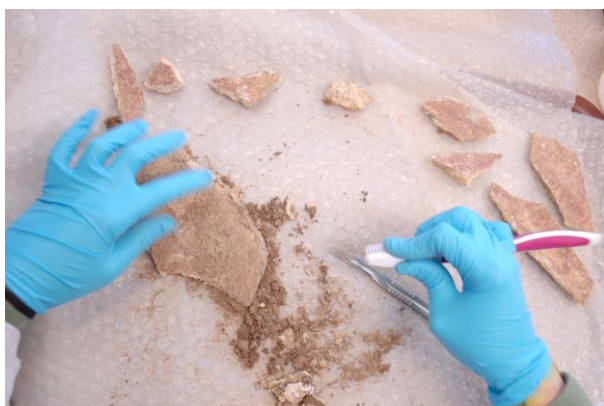
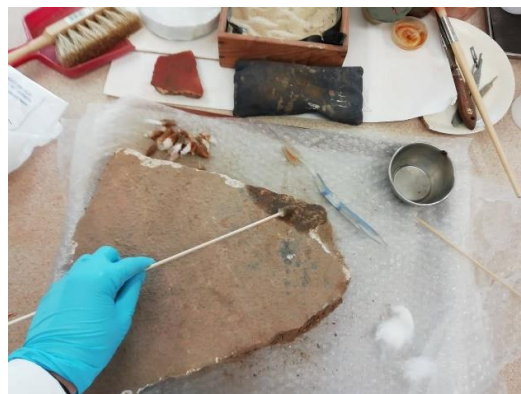
**Figura 24- Escovagem**

**Figura 25- Limpeza com bastonete embebido em água destilada e álcool**

Começou por se escovar a maior parte da terra existente nos fragmentos, fig.24, e seguidamente, criou-se uma espécie de cotonete, este embebido em água destilada e álcool (o álcool ajuda a que a secagem seja mais rápida, pois este evapora), fig.25 e esfregou-se em movimentos circulares sem fazer muita pressão, visto que a pintura pode correr o risco de ficar esbatida. Já com a superfície amolecida e com o auxílio de um bisturi retiraram-se os restos de terra que se encontravam mais entranhados na pintura.

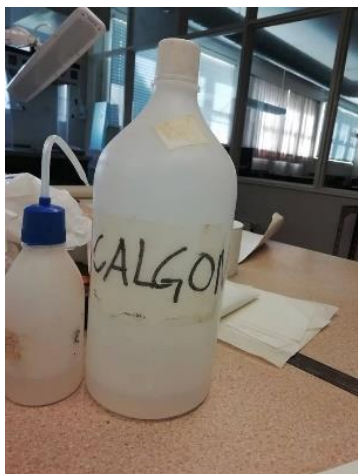
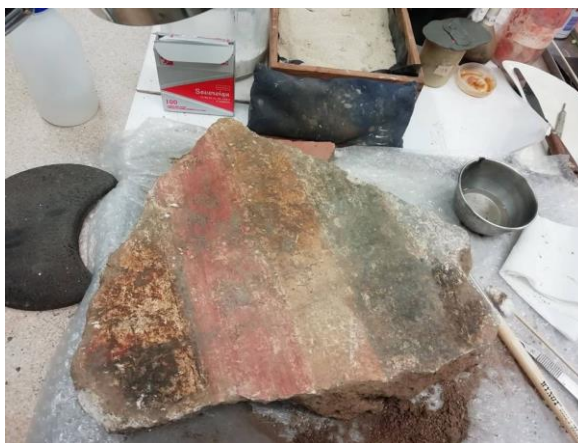
**Figura 26- Solvente utilizado na limpeza (CALGON)**

**Figura 27- Fragmento depois da limpeza com a solução CALGON**

Nos fragmentos tratados em laboratório, para retirar algumas partes de terra que se encontravam mais difíceis de remover dos fragmentos mencionados acima, recorreu-se à

utilização da substância CALGON (Hexametáfosfato de sódio), cuja fórmula química é  $(\text{NaPO}_3)_6$ , servindo de inibidor de corrosão, figs.26 e 27.

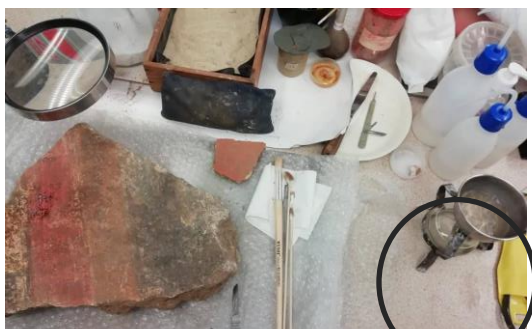
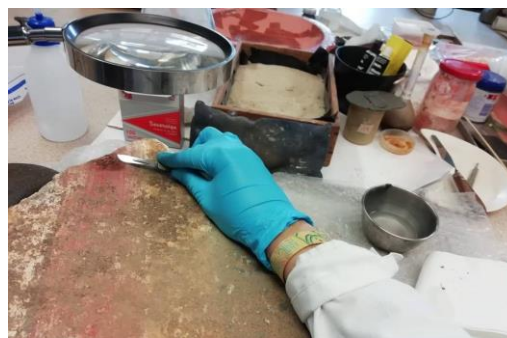
**Figura 28- Ilustração da utilização de CALGON a quente**

**Figura 29- Raspagem com bisturi**

Como é necessário retirar o máximo de sujidade do fragmento, utilizou-se o CALGON a quente, pois, o resultado obtido seria melhor, visto que a quente esta substância iria dissolver neste caso o carbonato de sódio presente no elemento de sujidade (terra) com mais facilidade. Uma vez que não foi possível a remoção total com o produto CALGON, foi feita uma pequena raspagem com um bisturi nas zonas de difícil remoção, fig.28 e 29.

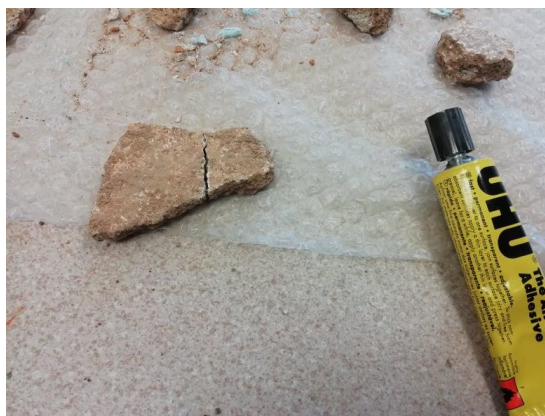
Figura 31- Colagem de fragmento com cola UHU

Nos fragmentos de menor espessura que foram tratados, usou-se a cola UHU (acetato de polivinilo) que é uma resina sintética de fácil reversibilidade, boa resistência ao envelhecimento e com boas características de aderência, fig.31.

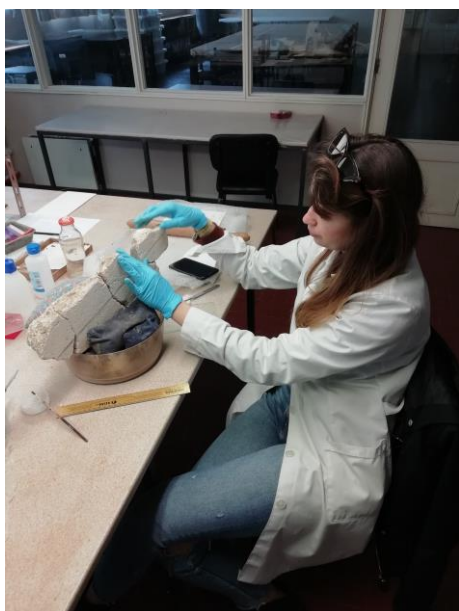
**Figura 33- Colagem, montagem dos fragmentos de Villa Cardílio com resina epoxídica**

**Figura 32- Colagem de fragmentos com cola "Devcon 5m"**

Contudo, nos elementos de maior espessura, foi necessário recorrer à utilização de uma cola pré-acelerada “Devcon 5m” de dois componentes, resina e catalisador, que foram misturados em partes iguais e apresenta um tempo de reação muito rápido. Existe pouco tempo de trabalhabilidade. É aplicada com um bisturi nas zonas de fratura dos fragmentos. Ao fim de cinco minutos o endurecimento da resina fica concluído, figs. 32 e 33.

É uma resina epoxídica irreversível, que só é utilizada quando há necessidade de criar uma melhor resistência como foi no caso dos fragmentos de maior dimensão tratados em laboratório. Esta cola tem a vantagem de ter uma maior capacidade de resistência do que a UHU.

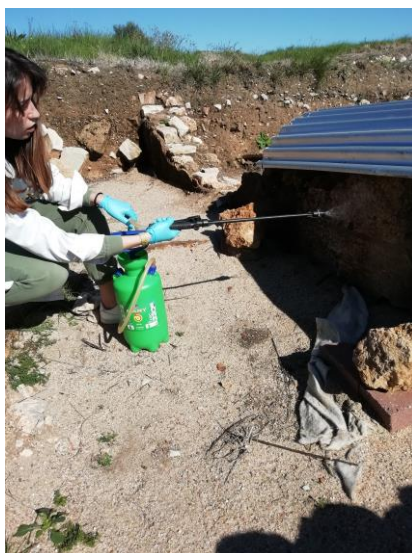
**Figura 34- Aplicação de biocida**

O seu modo de utilização consiste na diluição de um para cinco, isto é, uma parte do produto para cinco de água.
