**SELEÇÃO DE UM POLÍMERO ALTERNATIVO AO
ALUMÍNIO PARA PRODUÇÃO DE MOLDES
INDUSTRIAIS**

**Dissertação no âmbito do Mestrado Integrado em Engenharia Mecânica,
Especialidade de Produção e Projeto orientada pela Professora Doutora Ana Paula da
Fonseca Piedade e Engenheiro João Carlos Queimadela Bento apresentada à
Faculdade de Ciências e Tecnologia da Universidade de Coimbra**

Seleção de um polímero alternativo ao alumínio para produção de moldes industriais

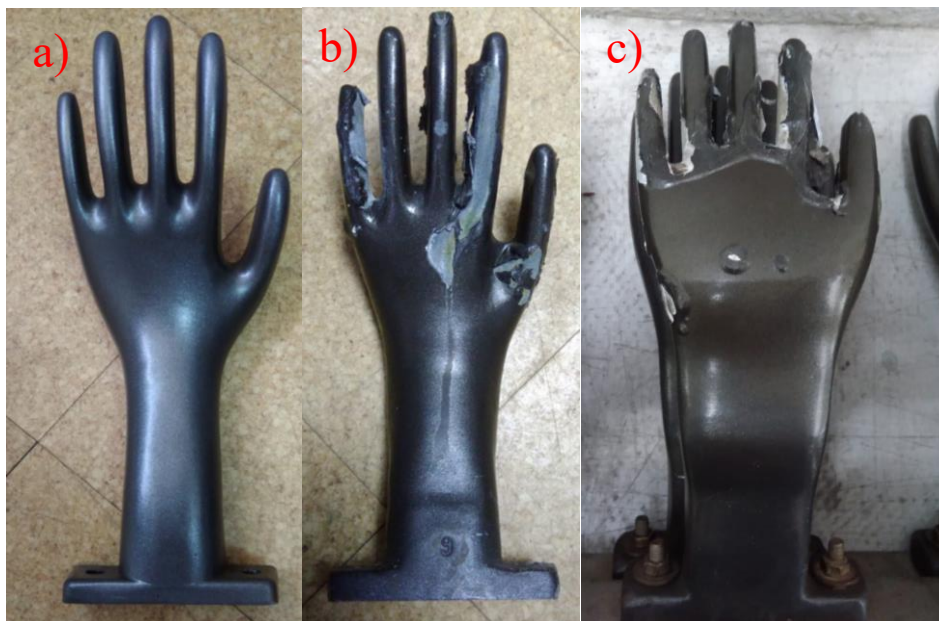
Uma observação detalhada do funcionamento da linha de produção LP7 permitiu ver que os moldes de alumínio revestidos com politetrafluoretileno (PTFE) utilizados como suportes das luvas durante o processo a que estão sujeitas apresentavam, após alguns ciclos de produção, defeitos que se iam agravando com o número de ciclos (Figura 0.1). Ao fim de cerca de 2.000 ciclos os moldes ficam inutilizados.

Figura 0.1. Molde novo (a), molde degradado (b), (c).

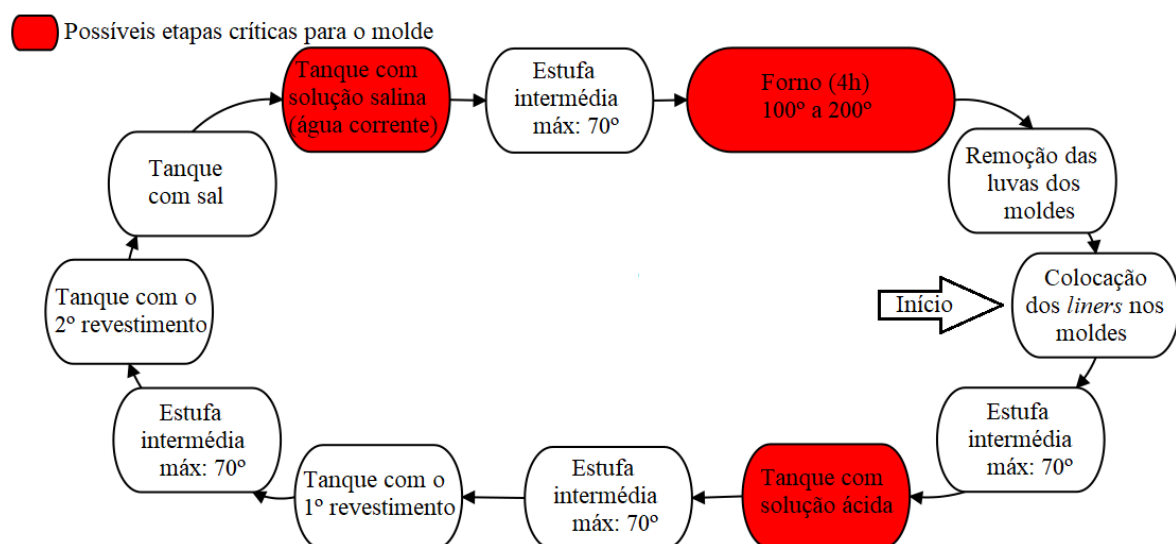
A Figura 1.1 apresenta o *flowchart* do processo da linha LP7, cuja a descrição detalhada, se encontra no Anexo A. Na Figura 1.1 são também identificadas as etapas que, eventualmente, podem contribuir para uma degradação dos moldes de alumínio.

Figura 1.1. Flowchart da linha LP7.

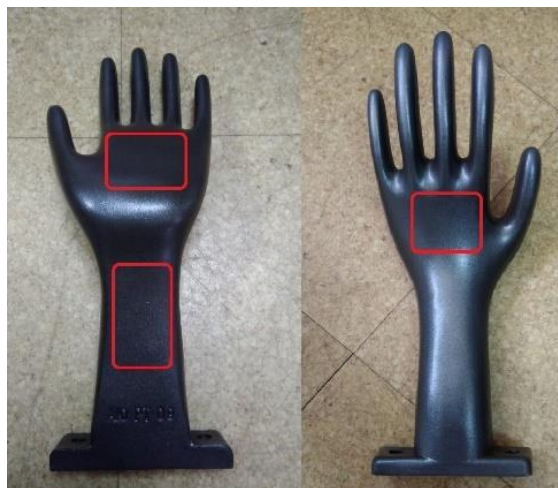
Numa primeira fase foram preparadas as amostras com o objetivo de se estudar a morfologia, dureza, desgaste e corrosão das mesmas. Os moldes de alumínio têm uma geometria complexa (em forma de mão) o que dificulta a obtenção de amostras com superfícies completamente planas. Foram retiradas amostras nas partes mais planas possíveis dos moldes, como se pode verificar na Figura 2.1. As amostras foram retiradas de moldes novos, com pouco uso e degradados.

Figura 2.1. Zona de obtenção de amostras.

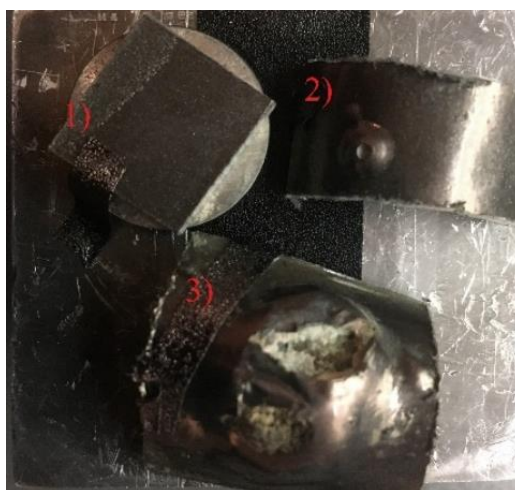
A morfologia da superfície de moldes novos, pouco usados e bastante usados foi caracterizada por SEM. Na Figura 3.4 está a fotografia digital de cada um destes moldes e que é representativa dos moldes em análise. Simultaneamente à caracterização por SEM foi efetuada a caracterização química elementar semi-quantitativa por EDS.

Figura 3.4. Moldes revestidos com PTFE: novo (1), pouco usado (2) e muito usado (3).

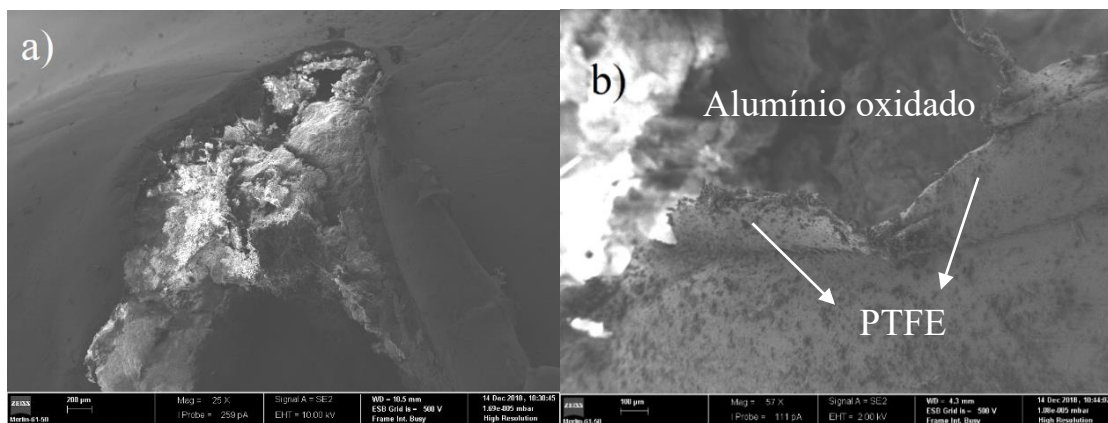
Figura 3.7. Análise por SEM da rutura do revestimento.

- Os produtos de corrosão dos moldes formam-se na interface entre este e o revestimento, levando com o acumular do número de ciclos a uma deformação do revestimento até à sua rotura, inutilizando o molde.

Assim, o objetivo de evitar a degradação dos moldes pode ser alcançado se o revestimento do molde for efetuado numa forma mais eficaz, assegurando o revestimento total e integral do molde.

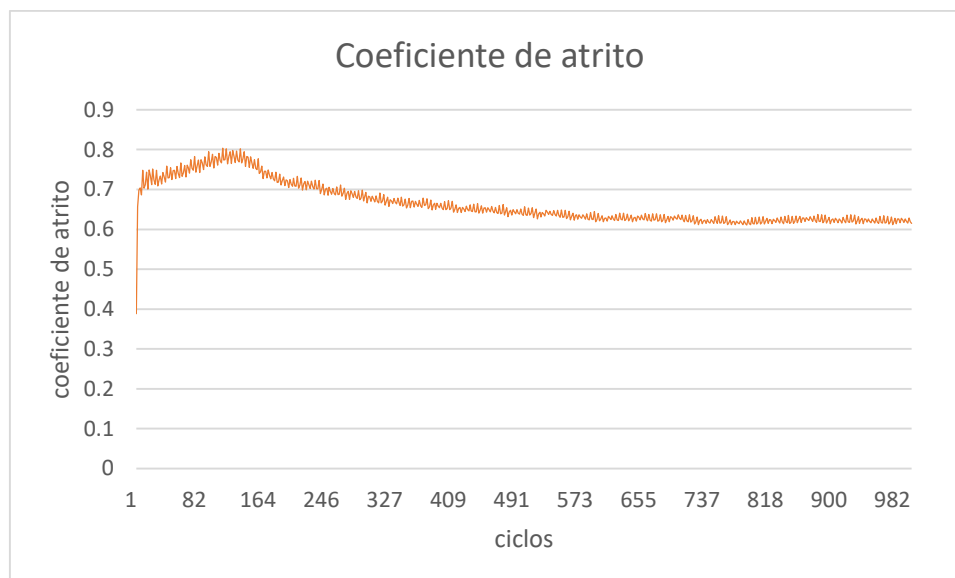
O teste de pino-disco foi efetuado para responder á seguinte questão: Será que a etapa de colocar/remover os *liners* nos moldes é um processo que envolva atrito, de modo a que possa induzir algum desgaste no revestimento dos moldes? Neste ensaio as propriedades das luvas de algodão foram mimetizadas por recurso a um contra-corpo em Viton® que é um elastómero muito macio. O ensaio na superfície do revestimento de um molde novo deu origem ao gráfico da Figura 3.11.

Figura 3.11. Gráfico relativo ao ensaio pino disco onde consta o coeficiente de atrito por ciclo.

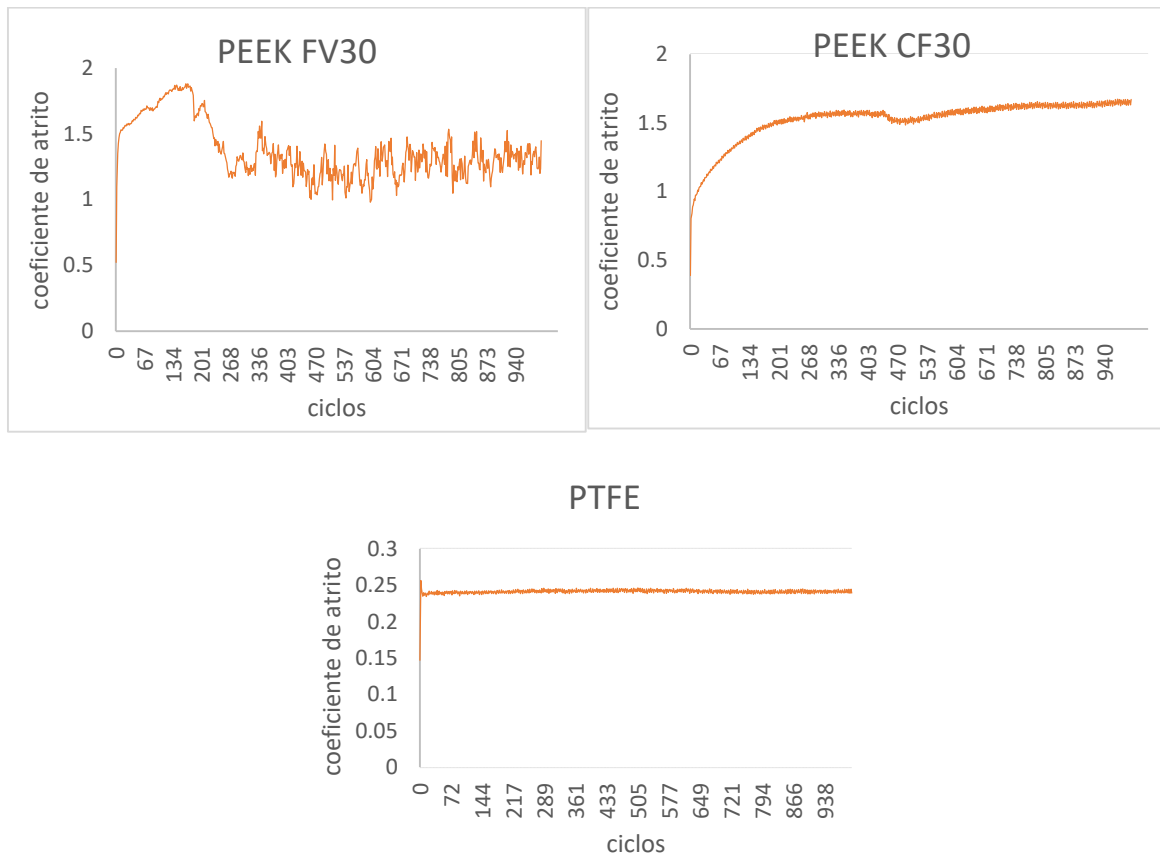
um poli (éter-éter-cetona), portanto sem flúor na sua composição. A diferença de química entre a superfície do pino e a dos compósitos origina o aumento registado.

Figura 3.14. Gráficos relativos aos ensaios de pino disco para cada amostra.

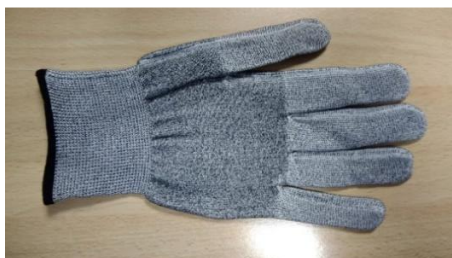
A Ansell Portugal produz um grande número de produtos de proteção de mãos e braços, maioritariamente com aplicação no âmbito industrial. De um modo geral a Ansell produz ou compra luvas em material têxtil que são designados *liners*, pode-se ver um exemplar na Figura A.1, e reveste a grande maioria com diversos materiais de modo a obter uma vasta gama de produtos com inúmeras aplicações.

Figura A.1. Exemplo de um *liner*.

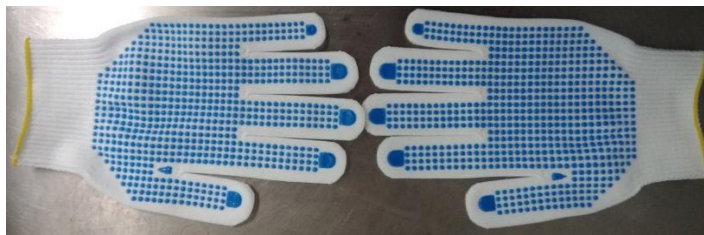
Os processos da zona *PVC* consistem em revestir os *liners* com pontos de PVC com uma tecnologia denominada *Dotting*, este revestimento não é uniforme como o das zonas *Hyflex* e *Hycron*, pode-se ver na Figura A.2 um tipo de luvas produzidos nesta secção.

Figura A.2. Luvas produzidas na zona *PVC*.

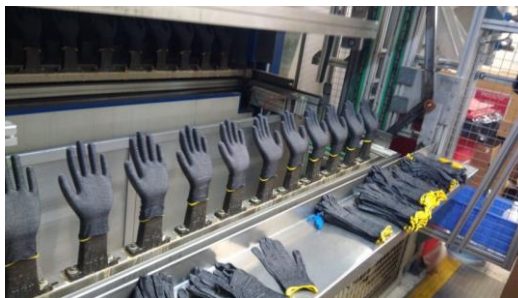
Os moldes são fixos a uma barra que leva 12 moldes, 6 da mão direita e 6 da esquerda. Essas barras vão para a linha de produção onde os moldes vão sofrer vários processos que podem ou não resultar em danos dos moldes. As barras são movidas por sistema pneumático ou por correntes. O ciclo começa com os operários a calçar os *liners* nos moldes, como representado na Figura A.3, que serão depois revestidos consoante o produto final desejado.

Figura A.3. *Liners* calçados nos moldes.

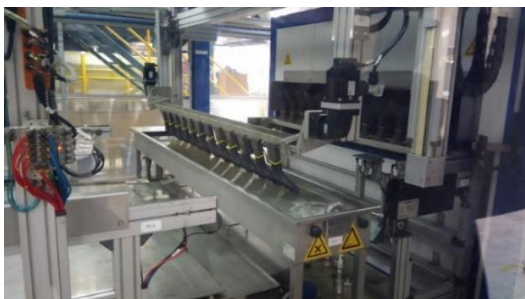
As barras, com os *liners* já calçados nos moldes, avançam para uma primeira estufa intermédia, que atinge no máximo 70°C, para de seguida serem mergulhados num tanque que contém uma solução com pH ácido (entre 1 e 2). Pode-se ver na Figura A.4, os *liners* a serem mergulhadas no ácido, usado como pré-coagulante, para que a adesão entre a luva e o revestimento seja melhorado e para não deixar passar o revestimento para dentro do *liner*. Neste processo o molde está completamente em contacto com a solução ácida.

Figura A.4. Mergulho em tanque de ácido.

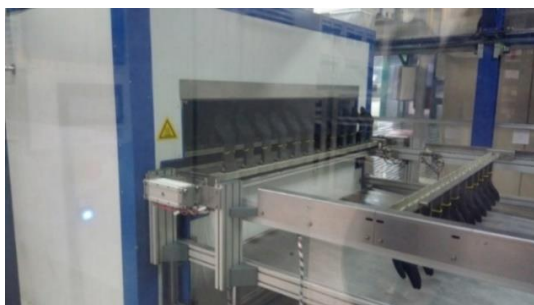
Depois os moldes passam numa segunda estufa intermédia (Figura A.5) com as mesmas características do que a primeira.

Figura A.5. Estufa intermédia.

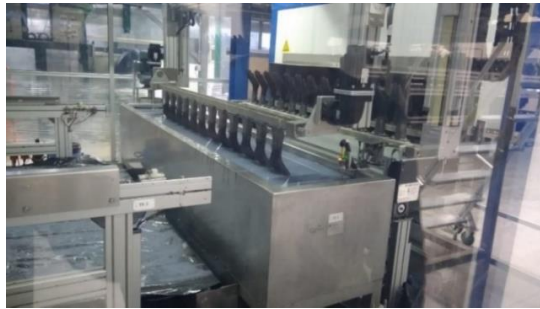
Na etapa seguinte é aplicado o revestimento aos *liners*, por mergulho num tanque que contém o revestimento líquido como apresentado na Figura A.6. Há novamente uma passagem dos moldes numa terceira estufa intermédia para secar o primeiro revestimento.

Figura A.6. Mergulho em tanque com o primeiro revestimento.

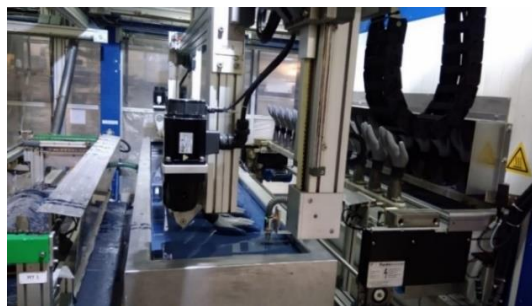
Como existem vários tipos de produtos na Ansell Portugal, foi selecionado para este trabalho um tipo de artigo que sofresse um grande número de processos, pois se os moldes não sofrerem alterações nas condições mais severas também poderão suportar linhas de produção com menor número de etapas. Por este motivo foram selecionados *liners* com duas camadas de revestimento, sendo que o processo de aplicar a segunda camada de revestimento é muito parecido ao da primeira camada, diferenciando-se apenas na zona de aplicação do revestimento, neste caso será aplicado só na zona da palma da mão como se pode ver na Figura A.7.

Figura A.7. Mergulho em tanque com o segundo revestimento.

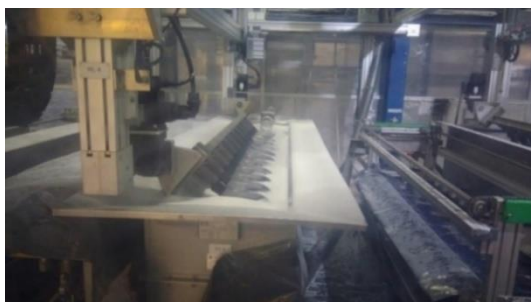
Neste tipo de artigo vamos querer que o revestimento da luva na zona da palma da mão apresente rugosidade para maximizar o atrito. Por este motivo as luvas são novamente imersas num tanque que contém um sal (Figura A.8) e que se encontra em constante agitação. Com este procedimento é promovida a adesão do sal ao revestimento que ainda não está totalmente solidificado e, assim, formar poros desejados para promover a rugosidade.

Figura A.8. Tanque com sal.

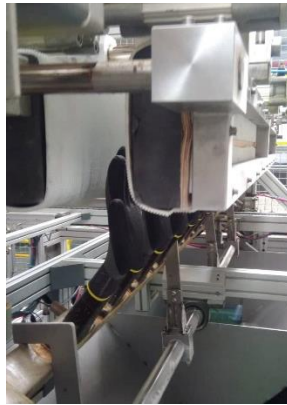
Finalmente, para dar com o ciclo como concluído, as luvas são removidas dos moldes por duas barras que comprimem os moldes na zona onde se encontram as luvas seguido de um movimento vertical como se pode ver na Figura A.10. Assim chegamos ao fim do ciclo de produção, as barras com os 12 moldes voltam a repetir o ciclo até que não seja mais necessário produzir este tipo de artigo.

Figura A.10. Remoção das luvas.
