ESTABILIDADE DO TALUDE DE ESCAVAÇÃO EM
ROCHA NA RUA DE AVEIRO EM COIMBRA

Dissertação de Mestrado em Mecânica dos Solos e Engenharia Geotécnica,
orientada pelo Professor Doutor Mário Quinta Ferreira e apresentada ao
Departamento de Engenharia Civil da Faculdade de Ciências e
Tecnologia da Universidade de Coimbra

Stability of the rock cut slope at Rua de Aveiro in Coimbra

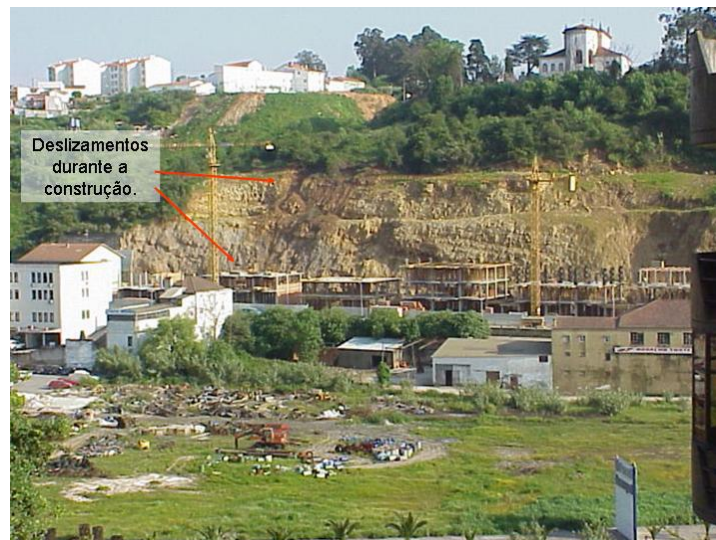
Fig. 1.1 – Talude de escavação na estrada de Coselhas (adaptado de Quinta Ferreira, 2003)

Um caso que ilustra a combinação destes fatores é a escavação do talude da estrada de Coselhas, em Coimbra, realizada em 1999 e em 2000, para a construção de habitações de pequeno porte (Fig. 1.1). A escavação não foi adequada, tendo em conta a dimensão das habitações e o impacto causado na paisagem. Para além disso, não foram consideradas as características naturais do talude, constituído por calcários e pelitos, sendo que estes últimos comportam-se como uma lama, quando sujeitos à descompressão em condições húmidas (Quinta Ferreira, M. & Quinta Ferreira, T., 2004). Devido à ocorrência de deslizamentos durante as obras, houve necessidade de se concretizar um projeto para estabilizar o talude, no entanto, foram detetados ainda alguns problemas de instabilidade superficial, após períodos mais chuvosos (Quinta Ferreira M., 2003).

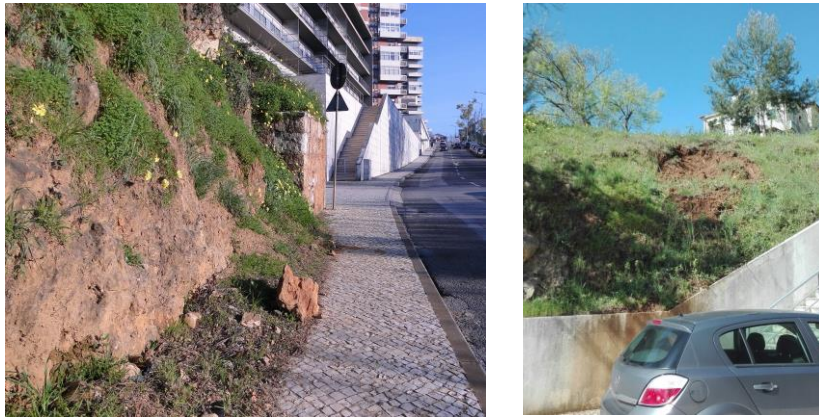
Fig. 2.4 – Registo fotográfico de quedas de blocos e deslizamentos

- ✓ Queda de blocos e pequenos deslizamentos (Fig. 2.4);
- ✓ Ausência de valas de captação e de sistemas de drenagem;
- ✓ Rolamento de blocos e deslizamentos com alguma dimensão (Fig. 2.5);
- ✓ Cones de acumulação e solo de alteração (Fig. 2.6);
- ✓ Árvores de grande porte inclinadas para a via;
- ✓ Terreno usado como zona de acumulação de lixo urbano, com construções e muros abandonados (estando estes cobertos por vegetação e solo superficial).

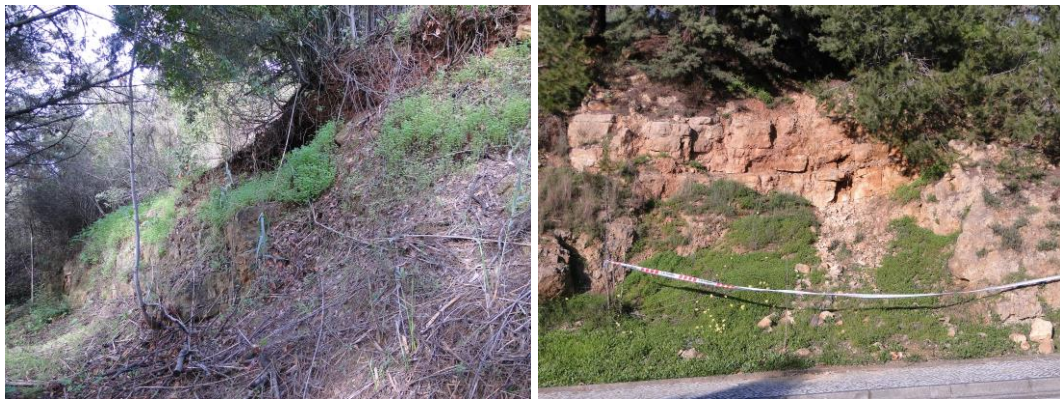
Fig. 2.5 – Registo fotográfico de deslizamentos (esq.) e queda de blocos (dir.)

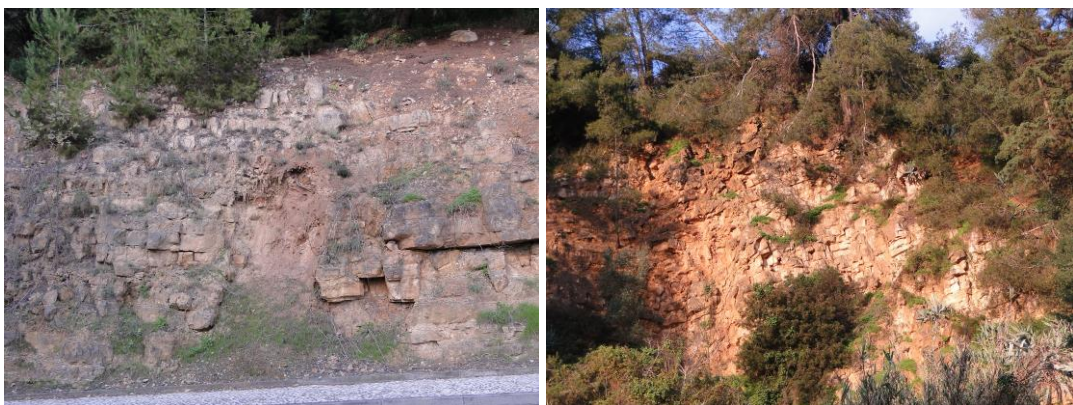
Fig. 2.6 – Registo fotográfico de cones de acumulação e solo de alteração

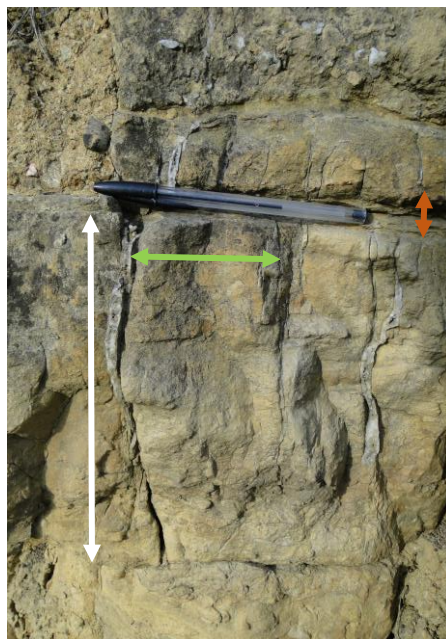
Fig. 2.9 – Representação esquemática do espaçamento (seta verde), da continuidade (seta branca) e da abertura (seta laranja)

- ✓ Orientação e inclinação;
- ✓ Espaçamento entre descontinuidades, definido de acordo com a Tabela 2.2, e representado esquematicamente com a seta verde na Fig. 2.9;
- ✓ Continuidade (espessura), representada com a seta branca;
- ✓ Abertura, representada com a seta laranja;
- ✓ Enchimento;
- ✓ Rugosidade;
- ✓ Alteração das paredes, de acordo com a Tabela 2.1;
- ✓ Infiltração;
- ✓ Resistência das paredes.

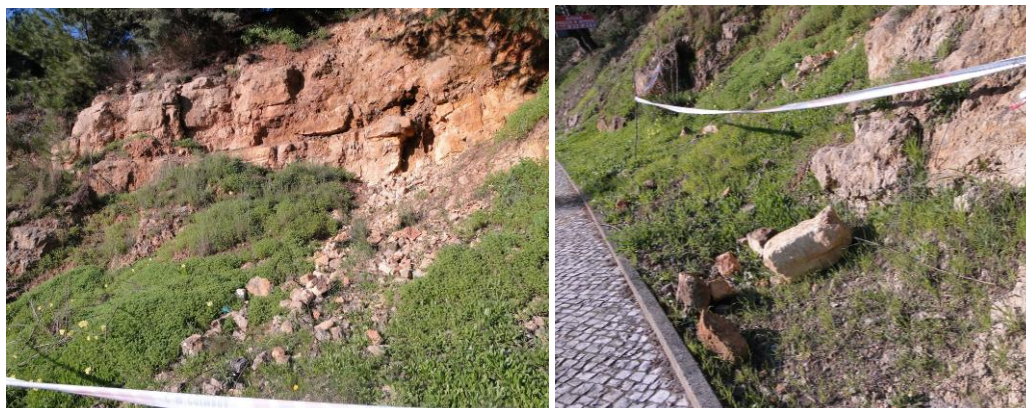
Fig. 2.11 – Zona D sinalizada, após desprendimento de blocos

Esta zona situa-se junto ao passeio e mostra-se instável, observando-se desprendimento e acumulação de material, sem que haja uma vala de captação ou qualquer proteção contra a projeção de blocos (Fig. 2.10). Durante o decorrer deste trabalho, devido ao período de chuva intensa, ocorreram desprendimentos de blocos (chegando aos 50cm de diâmetro), que puseram em causa a segurança dos peões e da via, tendo sido colocada uma fita de sinalização pela Câmara Municipal de Coimbra (Fig. 2.11).

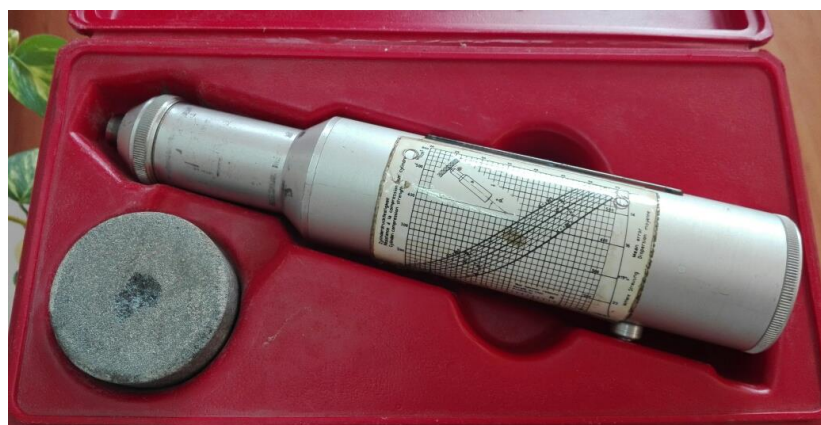
Fig. 2.13 – Martelo de Schmidt do tipo N usado nos ensaios

É também necessário, no âmbito deste estudo, conhecer o ângulo de atrito das descontinuidades, que está intrinsecamente ligado à resistência à compressão das paredes. É possível estimar este parâmetro de forma muito rápida e económica através de ensaios de dureza ao ressalto com recurso ao martelo de Schmidt. No ábaco cedido pelo fabricante do equipamento, um martelo do tipo N (Fig. 2.13), o índice obtido pelo ressalto é relacionado com o ângulo de inclinação do martelo aquando do disparo, de modo a estimar a resistência à compressão.

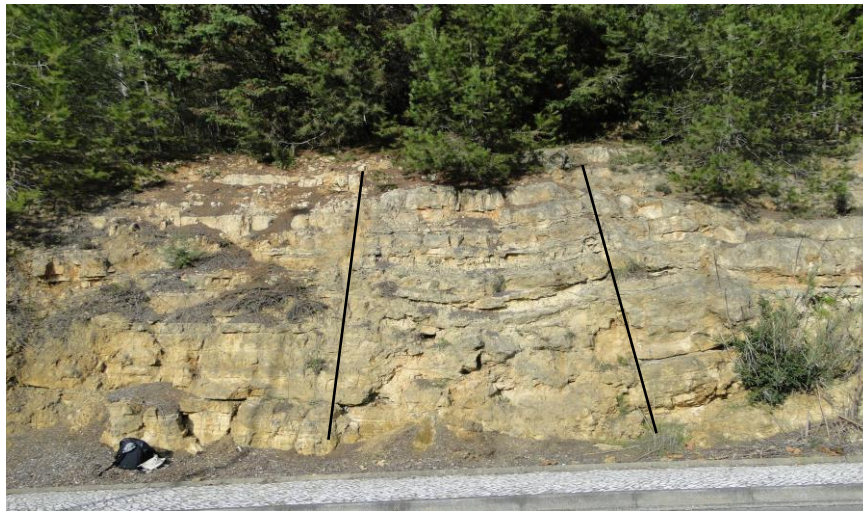
Fig. 2.14 – Condições locais da Zona R e representação das 2 falhas que delimitam a zona

Esta zona localiza-se rente ao passeio (Fig. 2.14), e embora não apresente sinais recentes de queda de blocos como no exemplo anterior, o maciço encontra-se bastante alterado, principalmente na base (Fig. 2.15), observando-se a existência de 2 falhas importantes perpendiculares à via, a delimitarem uma região do talude que aparenta ter estado sob regime compressivo.

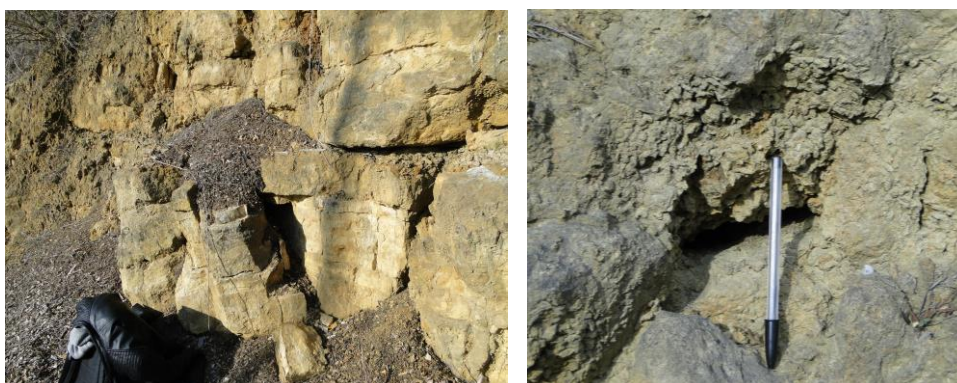
Fig. 2.15 – Condições do maciço rochoso na base do talude

Da base para o topo, o maciço apresenta graus de alteração entre o W5 (por vezes nem sequer se distinguem as bancadas) e o W3. São também observáveis, junto à base, algumas intercalações margosas, o que pode explicar as diferentes condições do maciço ao longo do talude. O talude inclina cerca de 50° para Sul e o dobramento das camadas até a meio do talude parece favorecer o desprendimento ou deslizamento de material para a zona do passeio.

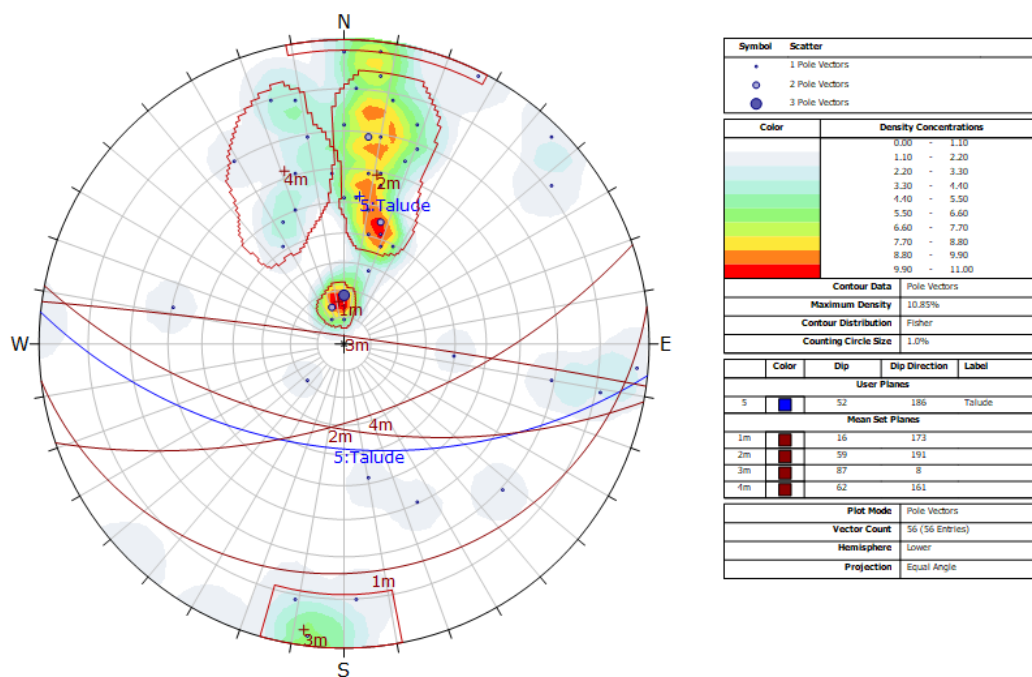
Fig. 2.16 – Projeção estereográfica do talude e das 4 famílias de descontinuidades

Foram definidas ao todo 4 famílias, sendo que o critério foi idêntico ao problema da Zona D, prendendo-se essencialmente com a proximidade dos pólos e as inclinações (Fig. 2.16). A família 1m representa a estratificação, já a família 3m diz respeito às descontinuidades verticais que fraturam o maciço, geralmente diaclases com continuidades baixas. As restantes famílias, 2m e 4m, com inclinações variáveis, mas consideráveis, dizem respeito às bancadas mais deformadas e às várias falhas importantes observadas no talude.

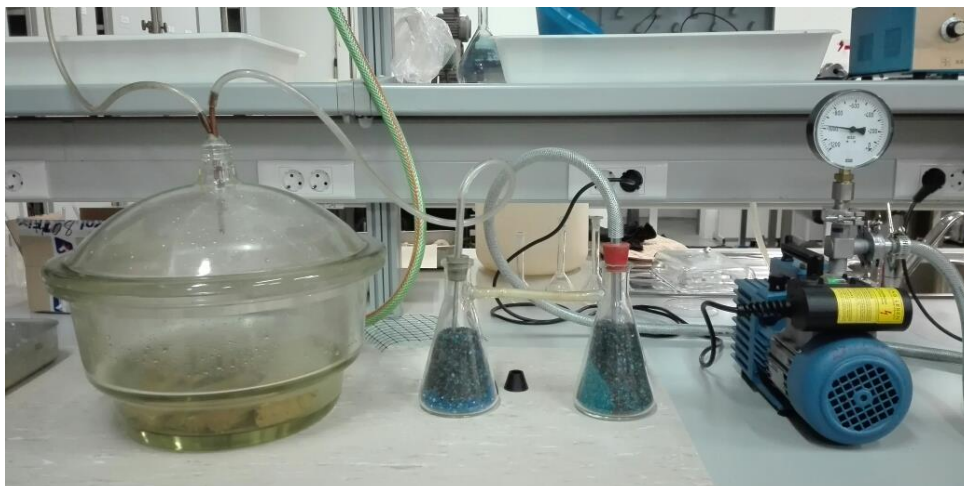
Fig. 3.1 – Dispositivo de ensaio para a determinação da massa volúmica e da porosidade

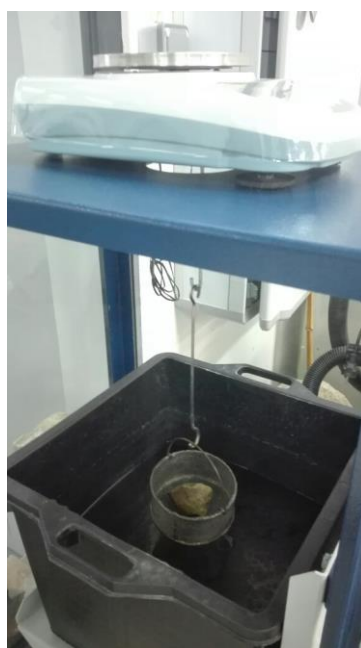
Fig. 3.2 – Procedimento para a determinação do peso submerso da amostra

M_{sat} , após uma ligeira limpeza dos provetes com um pano húmido para retirar a água em excesso. Cada provete foi pesado dentro de um cesto metálico submerso num balde com água (Fig. 3.2), obtendo-se no final o peso submerso, M_{sub} .

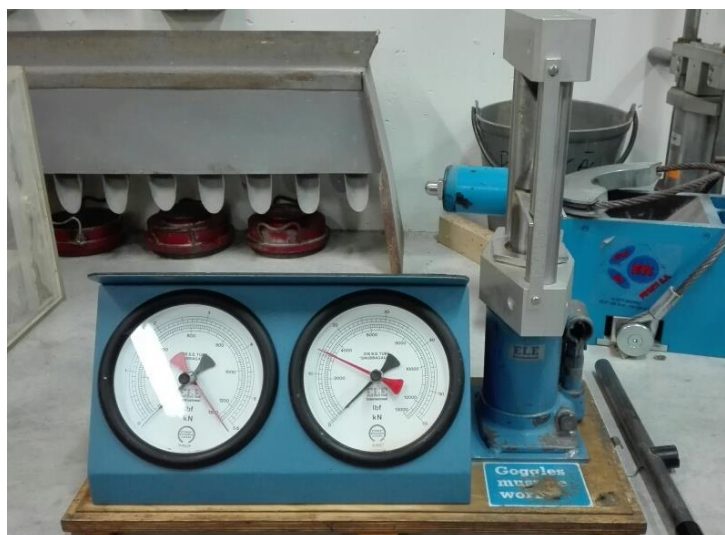
Fig. 3.3 – Dispositivo de ensaio para a concretização do ensaio de resistência à carga pontual

O procedimento do ensaio consistiu na aplicação de uma carga sobre a amostra rochosa, através de duas ponteiras cónicas. A carga de rotura, P , a distância entre ponteiras, D , e a largura dos fragmentos, W , foram registadas (Fig. 3.4). Ao todo foram feitos 20 testes em amostras irregulares com aproximadamente 50mm de diâmetro.

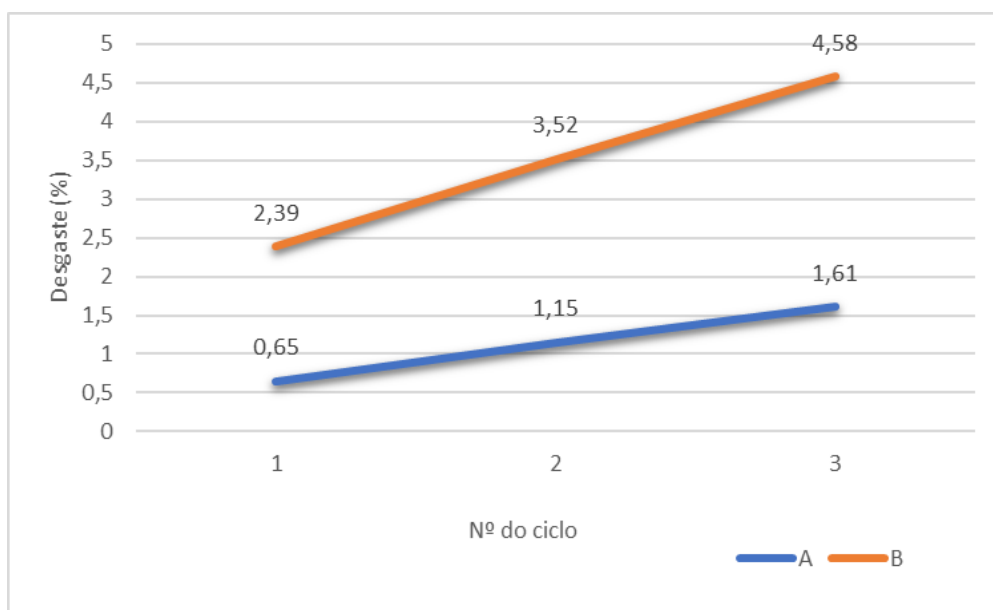
Gráf. 3.1 – Material perdido (desgaste) em cada ciclo, para os tambores A e B

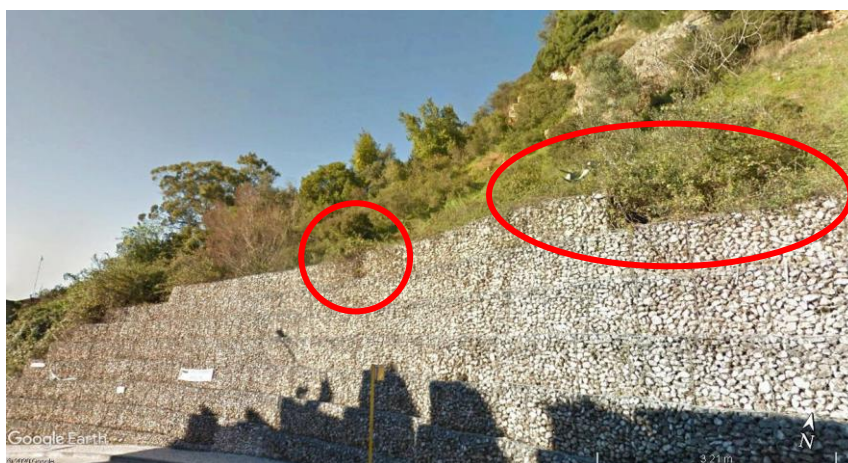
Fig. 5.1 – Vista do *Google Earth* para o muro de gabiões localizado na Zona M

Na secção 2.4, foram indicadas as 3 zonas do talude estudadas neste trabalho. A Zona M localiza-se no final da descida da Rua de Aveiro, em cima da curva, junto a um muro de gabiões com cerca de 6m de altura (Figs. 5.1 e 5.2).

Aqui, tanto a altura como a inclinação do talude são elevadas, observando-se, por cima do muro e por entre a vegetação, vários afloramentos e blocos soltos com alguma dimensão. De notar que a zona de retenção entre o topo do muro e o terreno está preenchida por vegetação.

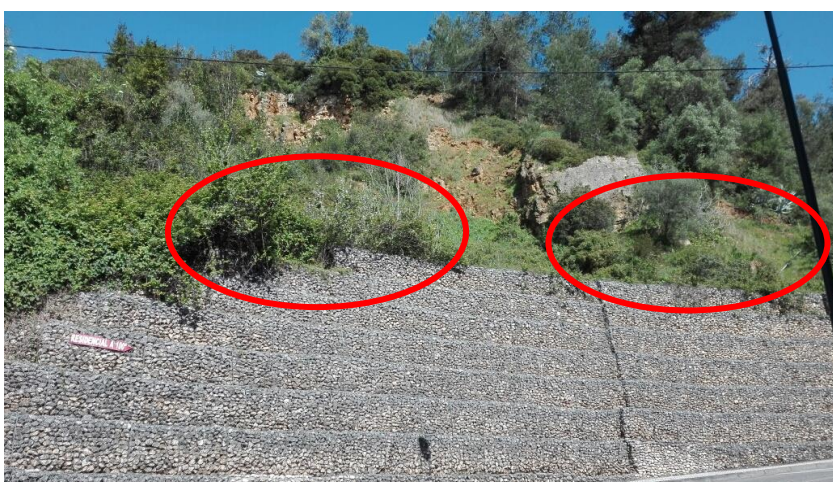
Fig. 5.2 – Registo fotográfico do muro de gabiões localizado na Zona M

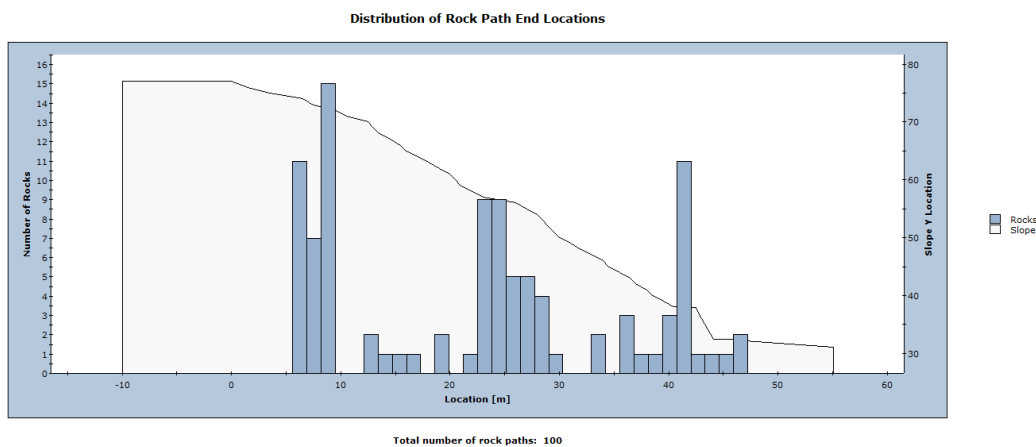
Gráf. 5.1 – Distribuição de *Endpoints* para o caso A

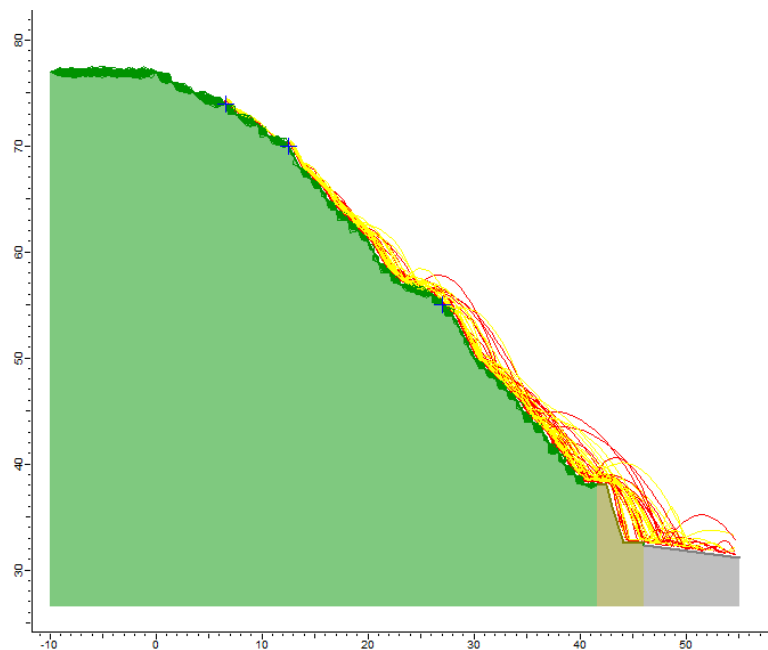
Fig. 5.9 – Simulação de queda de blocos para o caso C

Os Caso C e D, Figs. 5.9 e 5.11, simulam situações de limpeza do terreno, com corte de árvores, diferindo apenas a questão da eficácia da vala de retenção do muro. Comparando a quantidade de blocos retidos em cada caso, constata-se rapidamente a importância da manutenção periódica dos muros de suporte e das suas valas. Estes dois cenários hipotéticos reforçam o papel fundamental da vegetação na estabilidade de taludes. Fazer uma limpeza dos terrenos, embora ajude a prevenir incêndios, por exemplo, pode levar a outro tipo de problemas que põem em causa a segurança de pessoas e bens.

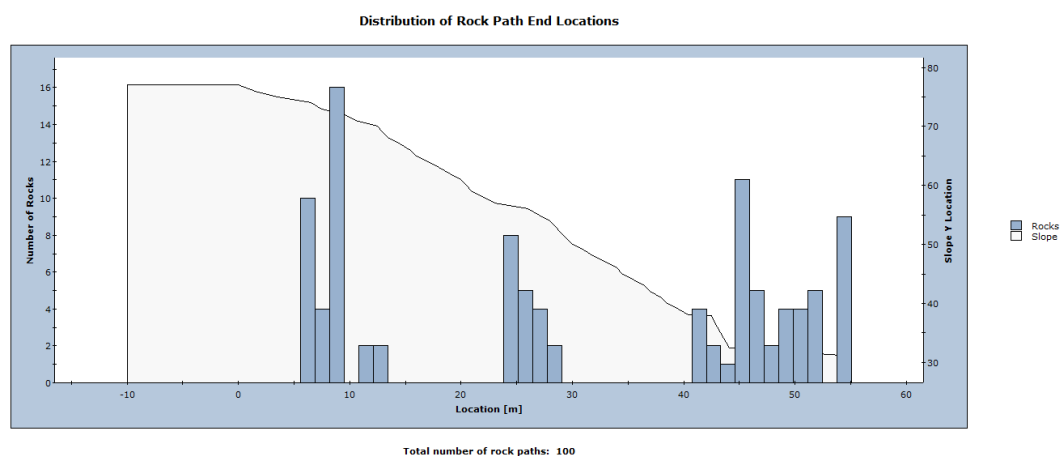
Gráf. 5.3 – Distribuição de *Endpoints* para o caso C

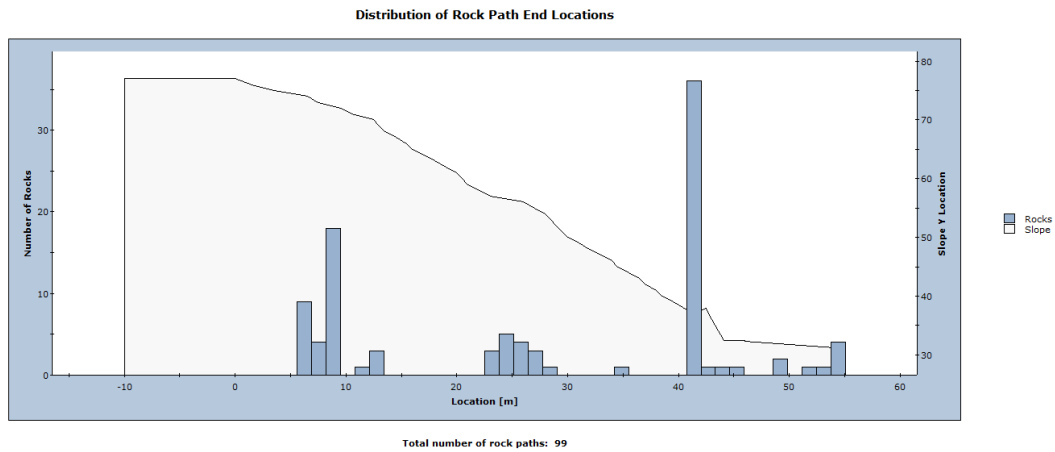
Gráf. 5.4 – Distribuição de *Endpoints* para o caso D
