**ESTUDOS GEOTÉCNICOS DE ROCHAS, FUNDAÇÕES E
TALUDES
CASOS DE ESTUDO**

Dissertação no âmbito do Mestrado em Engenharia Geológica e de Minas
orientada pelo Professor Doutor Mário Quinta Ferreira e pelo Professor Doutor Pedro
Santarém Andrade

Apresentada ao Departamento de Ciências da Terra da Faculdade de Ciências e
Tecnologia da Universidade de Coimbra

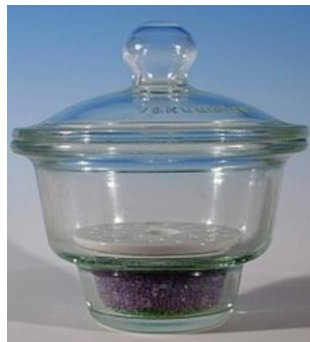
Figura 3 - Exsicador

- Estufa a 105°C para retirar a água existente nos poros das amostras das rochas;
- Exsicador (ver Figura 3) para arrefecer lentamente a rocha até à temperatura ambiente (≈ 25 °C), após ser retirada da estufa, permitindo evitar que as correntes de convecção provocadas pelo calor das amostras a alta temperatura afetem a medição da balança;

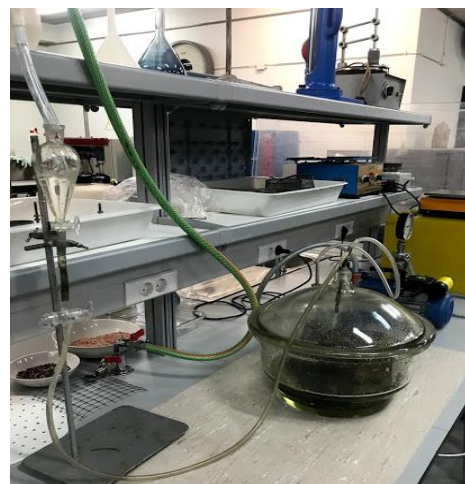
Figura 4- Montagem da bomba de vácuo

- Bomba de vácuo (ver Figura 4) para submeter a amostra submersa em água (ver Figura 5) a uma pressão de sensivelmente 6 torr;
- Balança digital com precisão de 0.01 gramas para pesar as amostras;
- Rede perfurada capaz de pesar amostras, na balança, em banho de imersão em

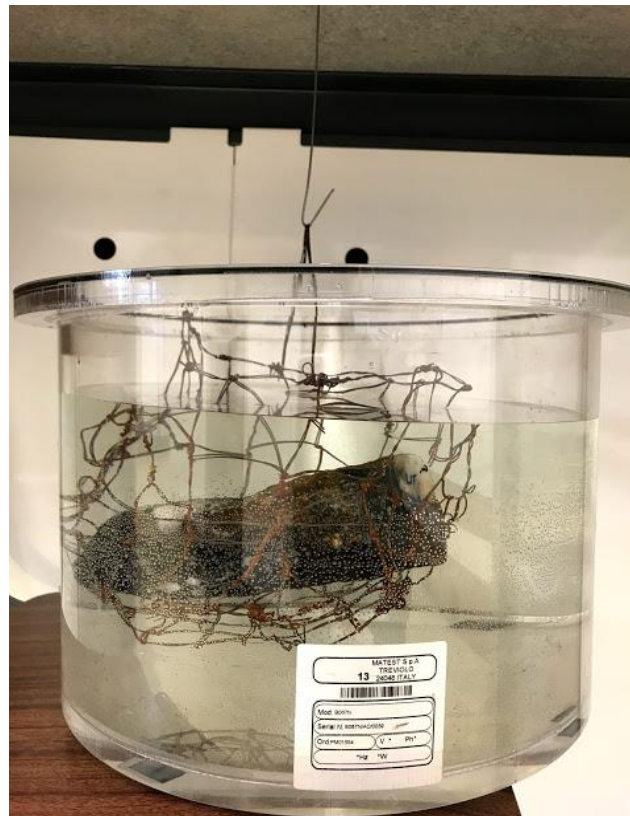
que a amostra é pesada debaixo de água, colocada num recipiente que será pendurado na parte inferior da balança (Figura 6);

Figura 6- Pesagem da amostra submersa

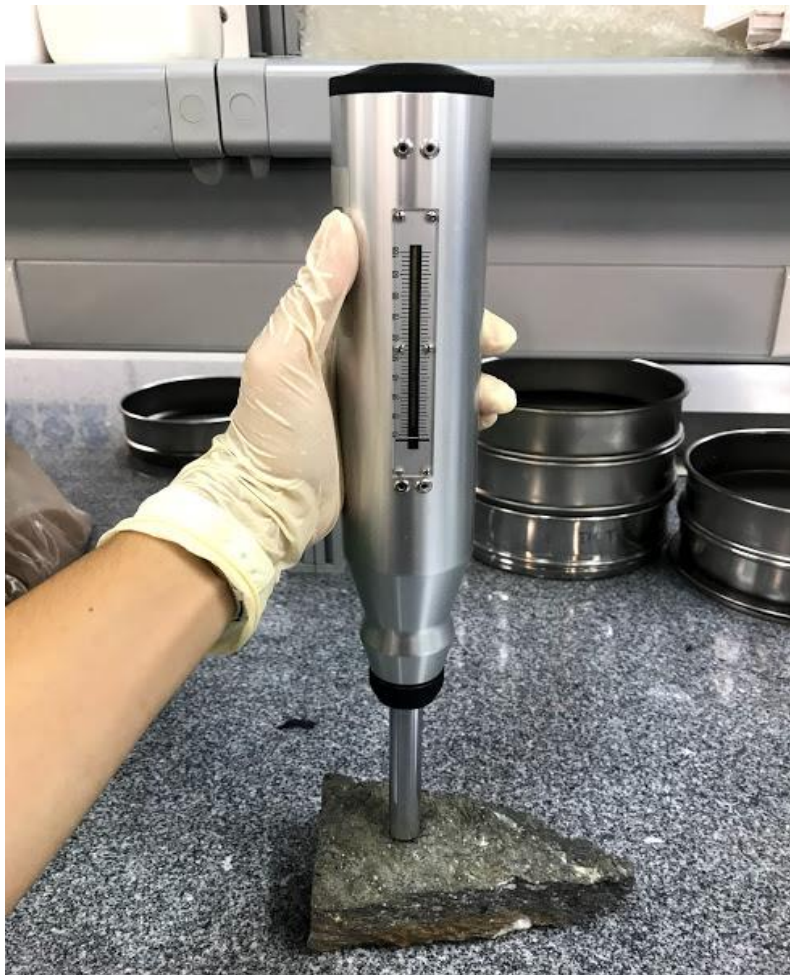
O martelo de Schmidt utilizado neste procedimento experimental é do Tipo L, uma vez que possui uma energia de impacto (R) reduzida, sendo adequado para teste de amostras de rochas de pequenas espessuras. A energia de impacto deste tipo de martelos é aproximadamente de 0.735 N.m (Proceq, 2020).

Figura 8 Leitor de unidade de pressão disponível no Martelo de Schmidt do Tipo L.

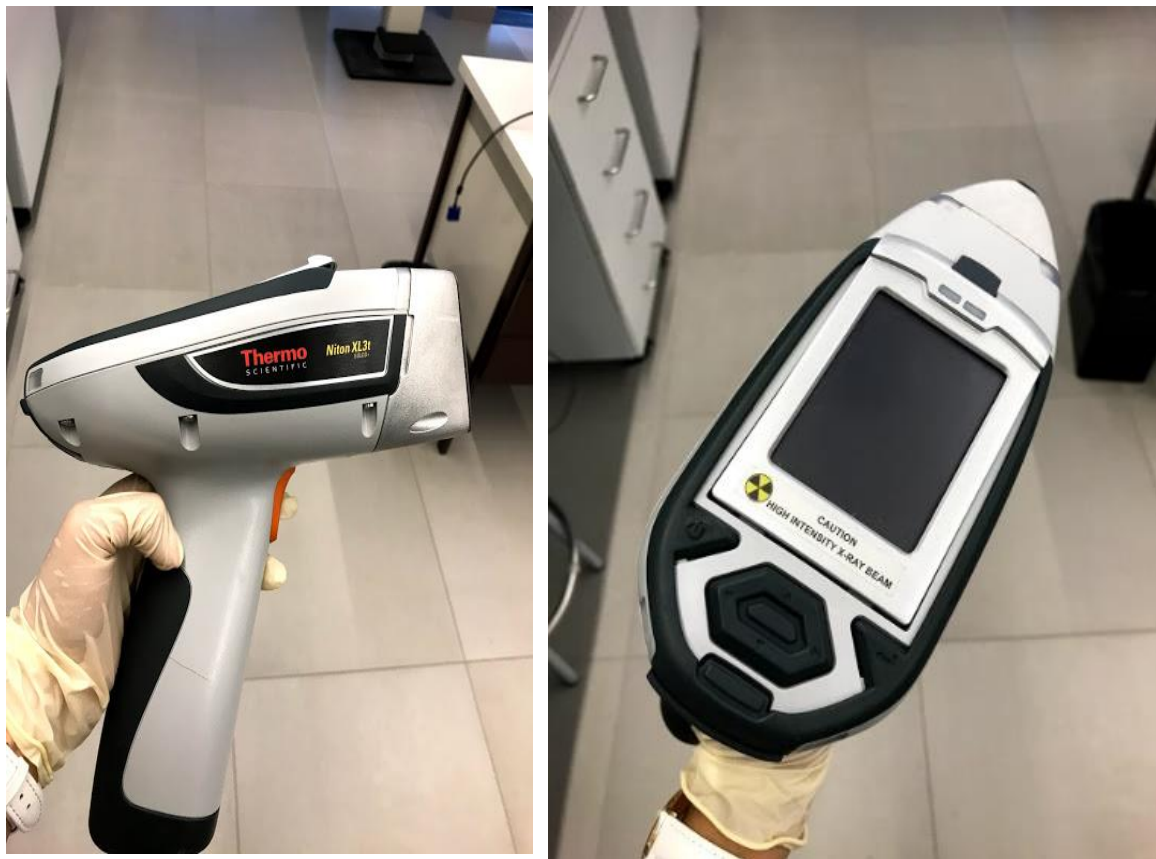
Trata-se de uma técnica analítica bastante usada, visto ser rápida, não destrutiva, não requerendo a preparação de amostras e efetua medições numa grande variedade de elementos. O modelo utilizado para efetuar as medições foi o *Niton™ XL3t XRF Analyzer* (Thermo Scientific™, 2020) (Figura 13) existente no DCT.

Figura 13- Niton XL3t XRF Analyzer utilizada para análise química das amostras.

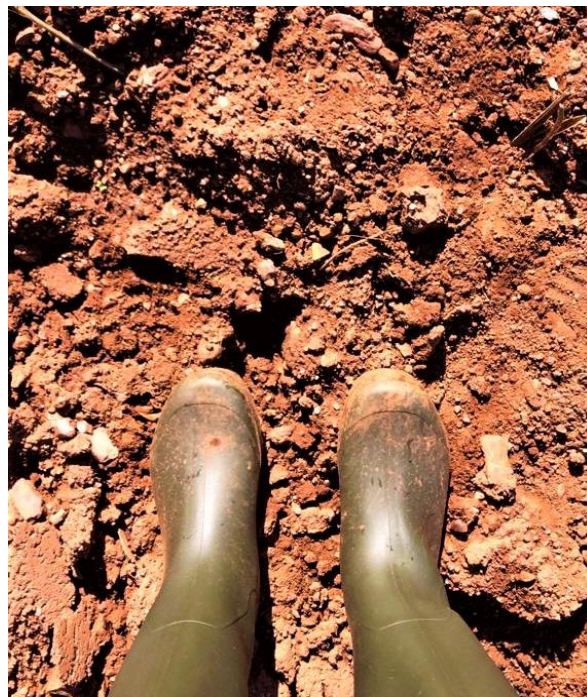
No local onde se irá realizar a obra, observou-se um solo arenoso de cor acastanhada com escassa densidade de vegetação (Figura 19). Adicionalmente, a Figura 20 permite observar afloramentos do Grés de Silves nos taludes da Estrada Principal do Jardim.

Figura 19- Solo arenoso presente no local da obra.

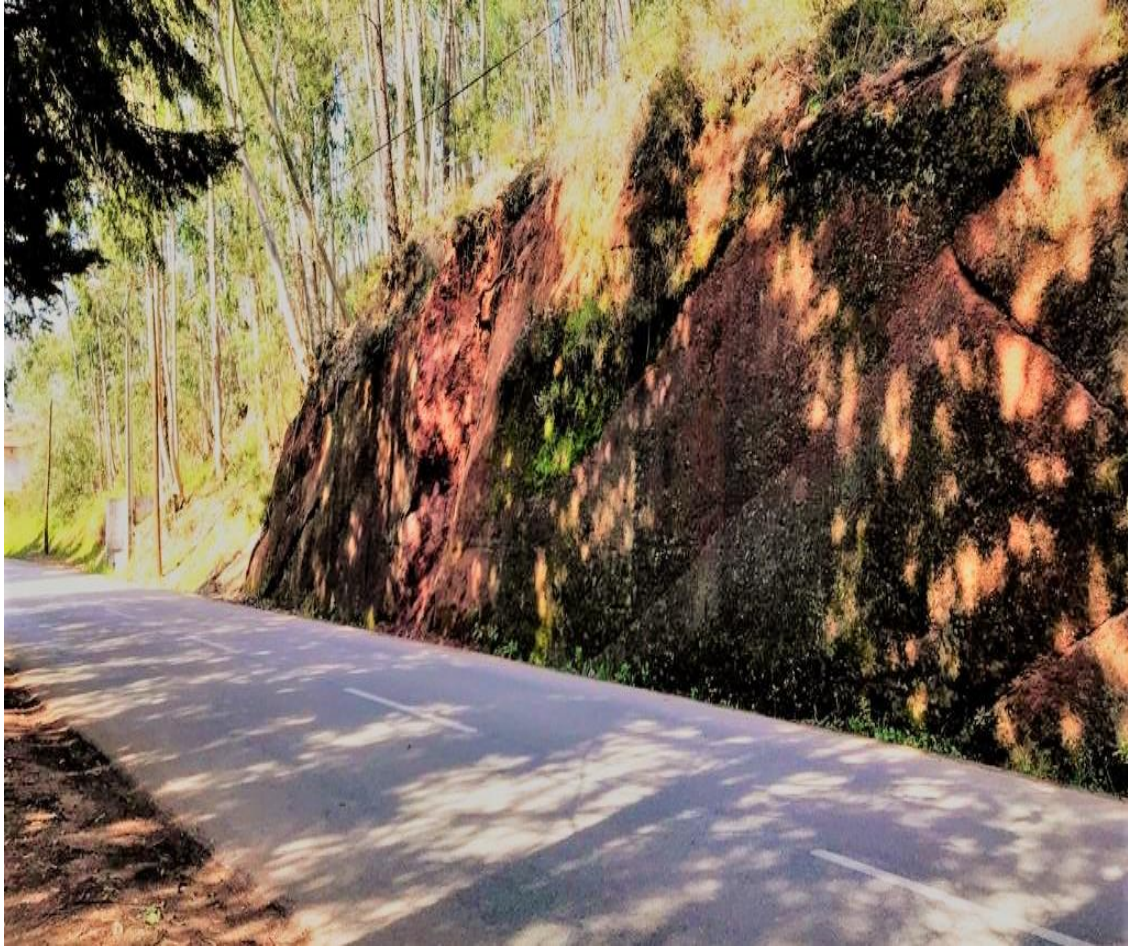
Figura 20- Talude Estrada Principal do Jardim.

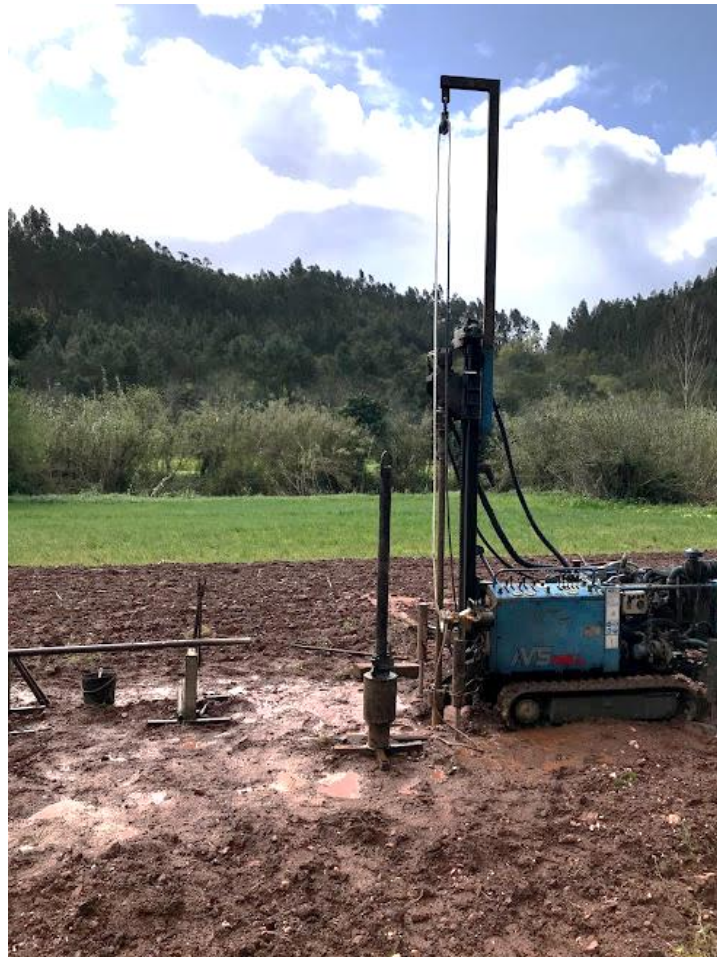
1. Realização de sete sondagens com o equipamento *APAFOR-30D* (ver Figura 21), acompanhadas de ensaios *Standard Penetration Test* (SPT) (Folque, 1992);
2. Realização de onze ensaios com o Penetrómetro Dinâmico Super Pesado (PDSP), os quais foram realizados com o equipamento *TG 73-200* do fabricante Pagani.

Figura 21- Equipamento APAFOR-30D

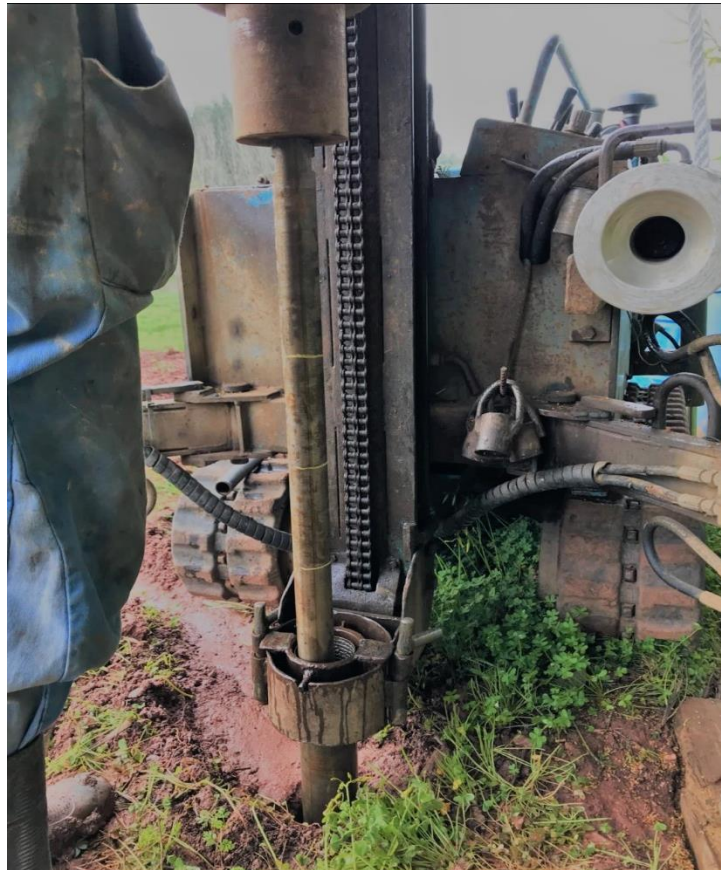
A realização de ensaios SPT é compreendida em três fases, correspondendo à penetração de 15 cm em cada uma delas. A primeira fase, correspondente aos primeiros 15 cm é desprezada devido às perturbações do terreno que se encontra na base do furo, provocadas pelos trabalhos da furação. Após os 15 cm iniciais, procede-se à penetração dos 30 cm seguintes, que correspondem à segunda e terceira fase. A Figura 24 apresenta um exemplo de um ensaio SPT realizado nesta obra.

Figura 24- Ensaio SPT em execução.

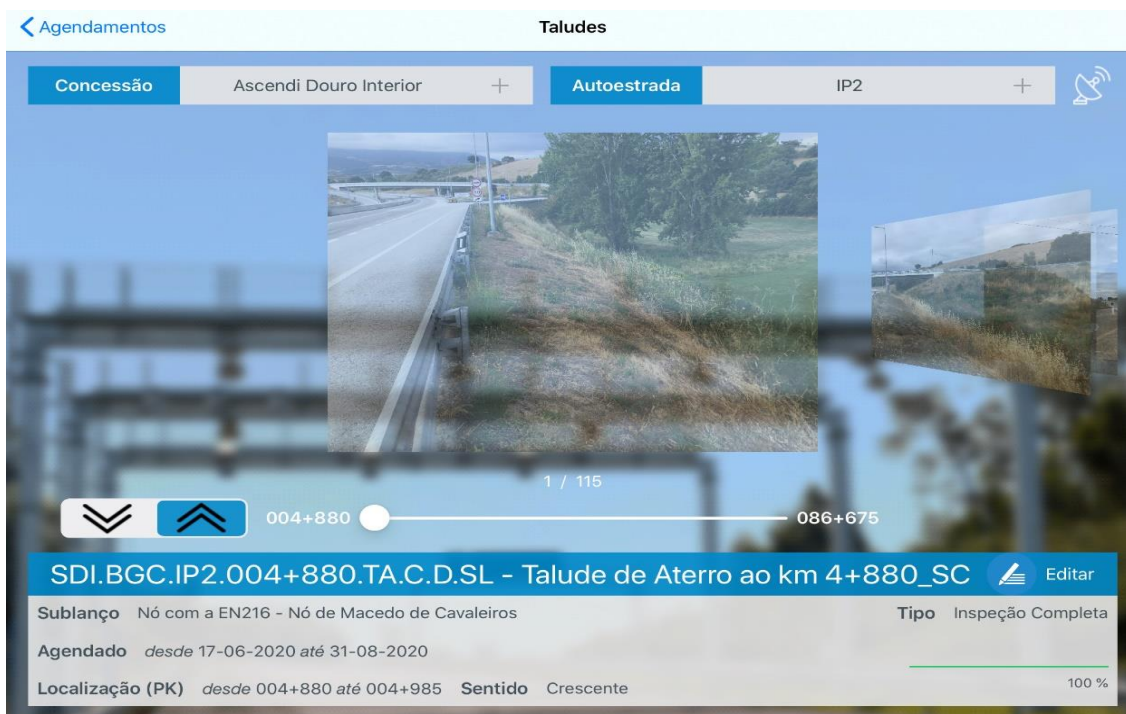
Figura 30- Plataforma "SustIMS".

Para tal, utilizou-se a plataforma Sistema de Gestão de Infraestruturas Rodoviárias (SustIMS (Ferreira, Neves, & Sanches, 2018)) (Figura 30), fornecida pela Ascendi. Esta tem como objetivo garantir uma gestão sustentável das infraestruturas rodoviárias, de modo a que se possa avaliar mais facilmente a necessidade de futuras intervenções, visto que, compila todas as informações recolhidas.

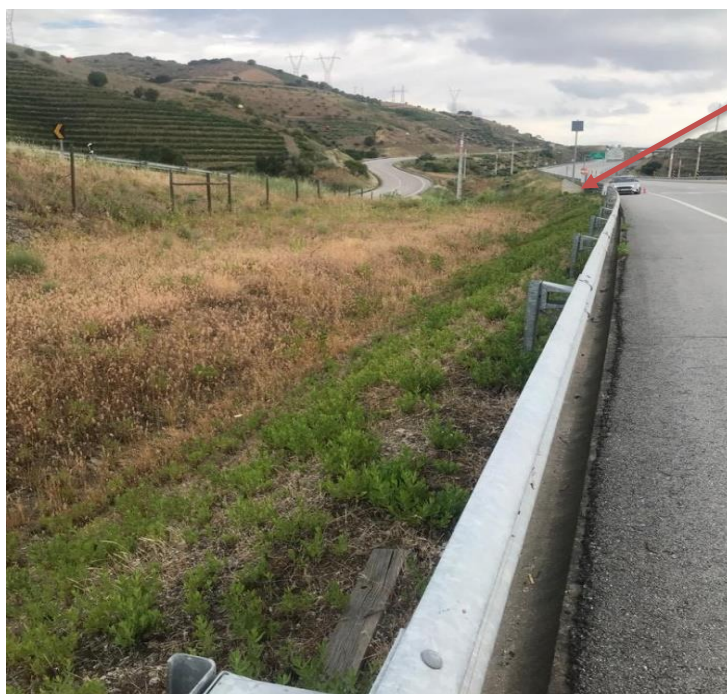
Talude de Aterro

Os trabalhos incidiram em taludes de aterro (Figura 31), taludes de escavação (Figura 32) e muros (Figura 33). Os taludes de aterro resultam da deposição de material, quando a fundação tem pouca capacidade de suporte ou de nivelar o terreno, de modo a garantir as condições necessárias para a infraestrutura. Por outro lado, os aterros de escavação são resultantes de um processo de corte, com o objetivo de retirar material.

Figura 31- Talude de Aterro, localizado no IP2 (Vila Nova de Foz Côa).

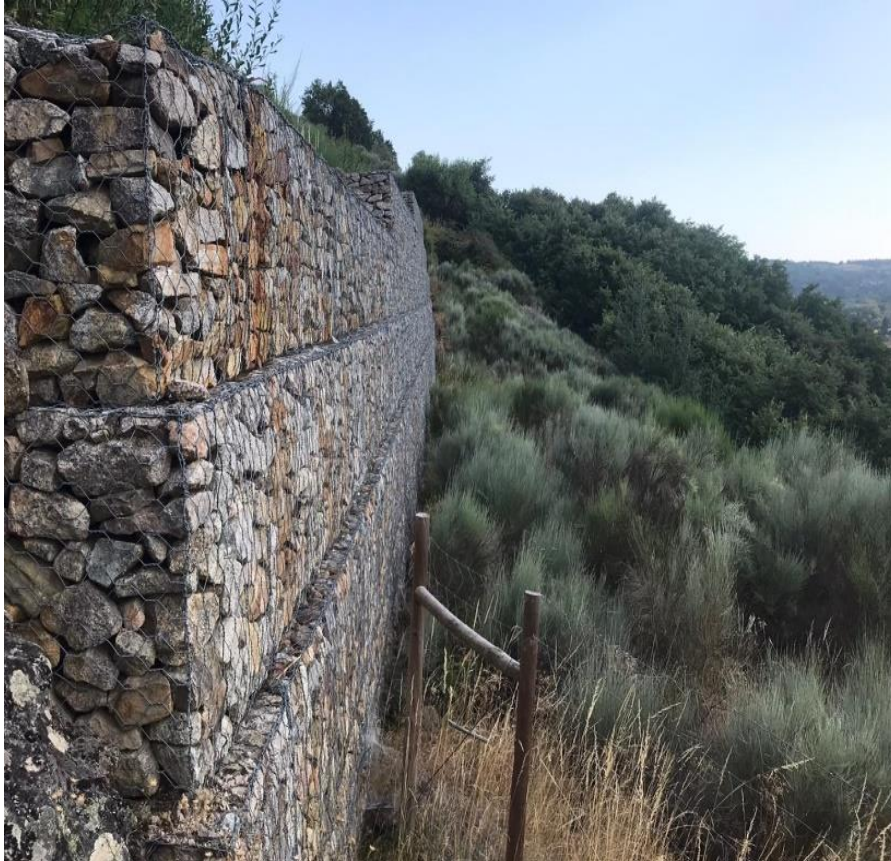
Relativamente aos muros, que podem ser de aterro ou de escavação tal como os taludes, são estruturas de contenção que visam dar estabilidade ao talude de modo a evitar a sua rutura, contendo assim, possíveis deslizamentos ou desabamentos. Estes, podem ser constituídos por diferentes materiais, sendo que neste caso, foram avaliados muros de gabiões e de betão.

Figura 33- Muro de Gabiões de Aterro, localizado no IP2 (Trancoso - São Pedro).

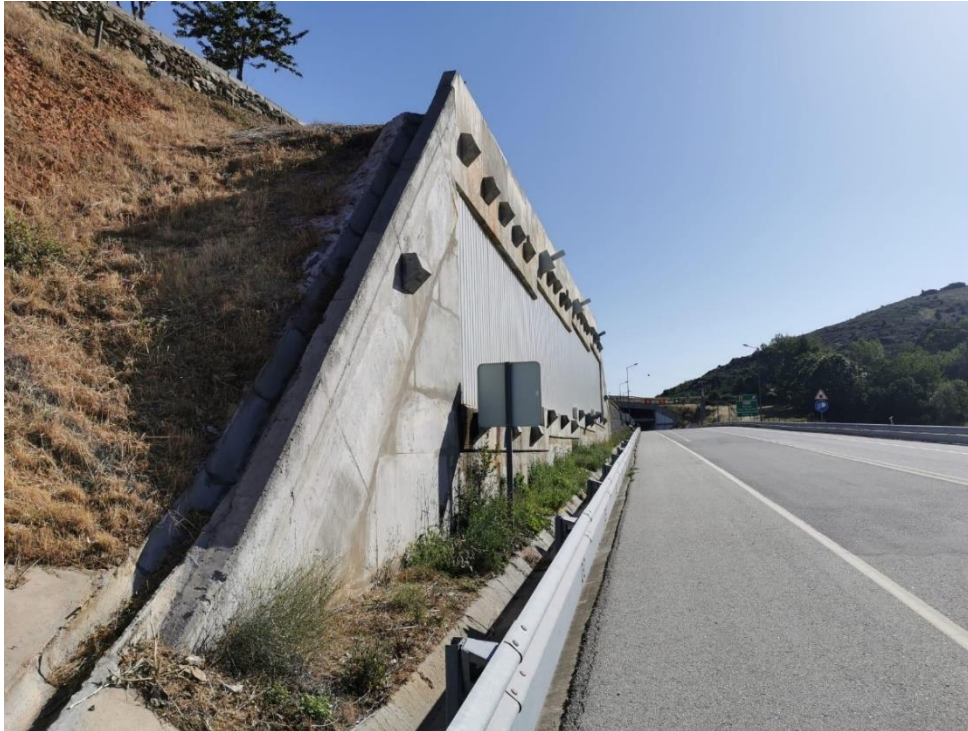
Figura 37- Muro de Betão, localizado no IP2 (Macedo de Cavaleiros- Bornes).

Relativamente à inspeção dos muros, foram identificados dois tipos diferentes, nomeadamente, muros de gavião (Figura 33) e de betão (Figura 37).

A inspeção de cada tipo de muro é ligeiramente diferente, visto que, nos muros de gavião tem de se ter em consideração determinados aspetos que não estão presentes nos muros de betão, como por exemplo, a presença de vazios e a malha metálica, como é perceptível na Figura 33 e na de betão (Figura 37).

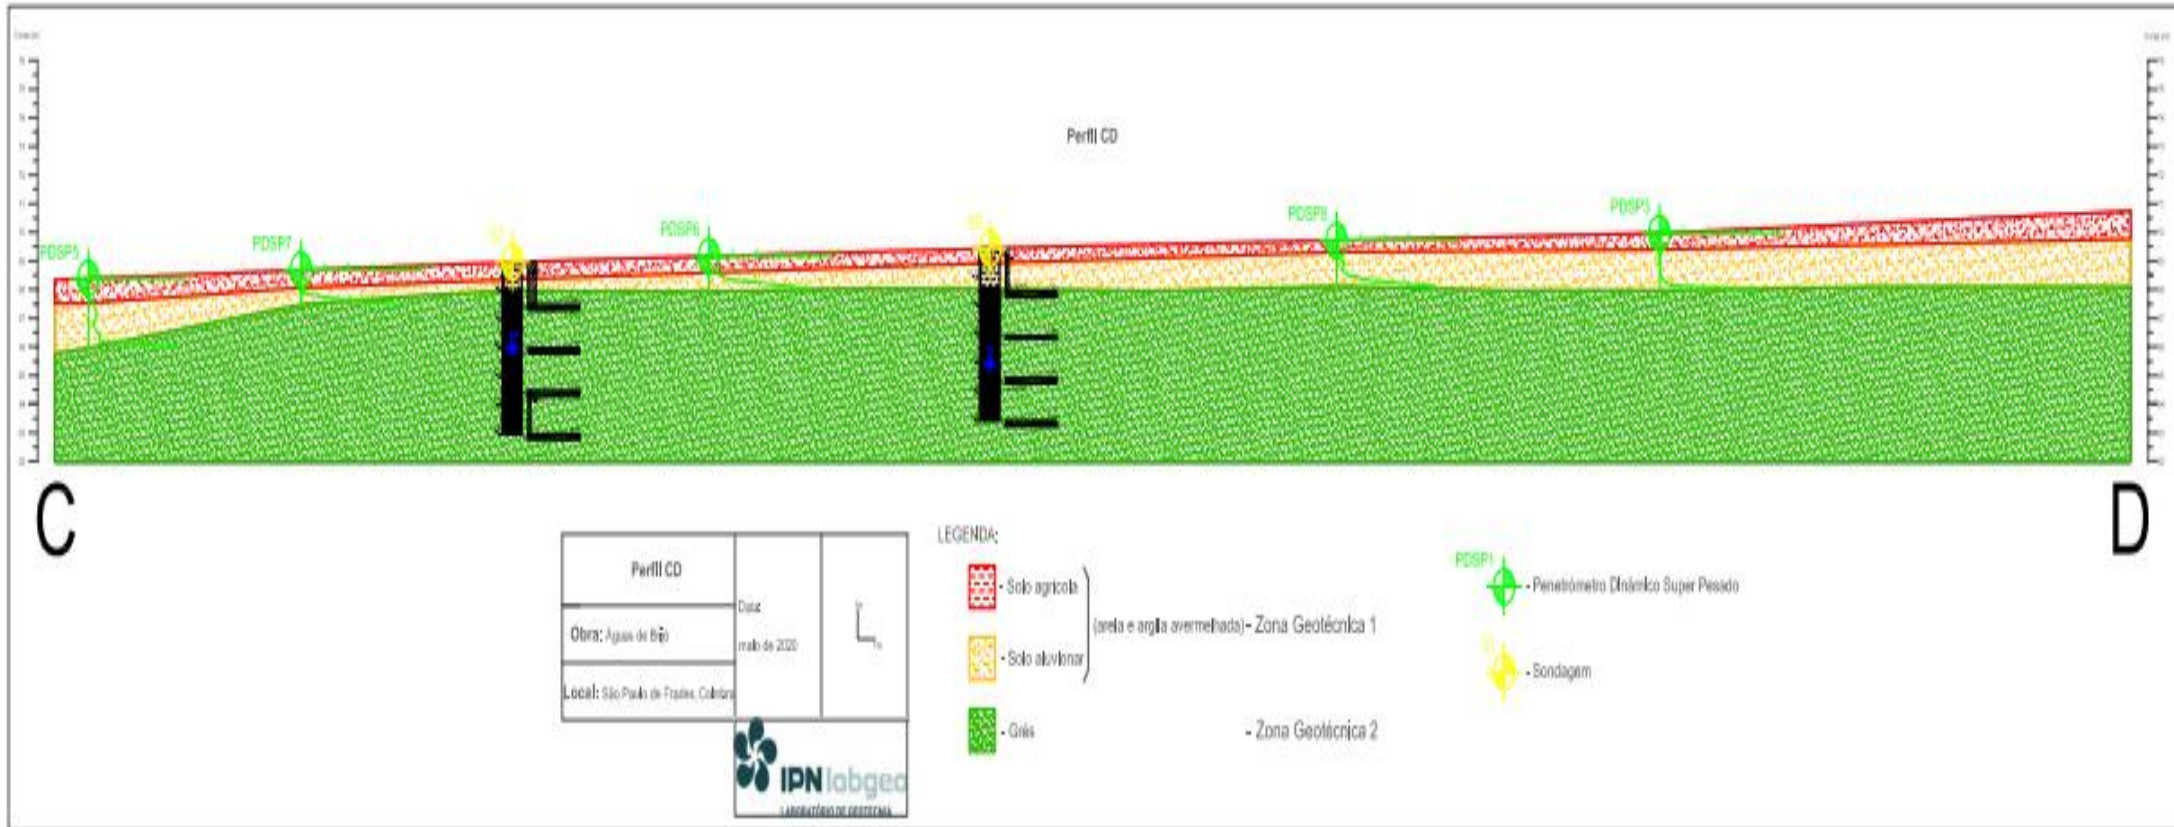
Figura 69 – Perfil C-D
