MONITORIZAÇÃO DE SOLUÇÕES ALTAMENTE  
EFICIENTES PARA APLICAÇÃO EM EDIFÍCIOS

MONITORING OF HIGHLY EFFICIENT SOLUTIONS FOR  
APPLICATION IN BUILDINGS

Dissertação de Mestrado Integrado em Engenharia do Ambiente, na área de Especialização em Território e Gestão do Ambiente, orientada pelo Professor Doutor Nuno Albino Vieira Simões e pela Doutora Catarina Lopes Serra e apresentada ao Departamento de Engenharia Civil da Faculdade de Ciências e Tecnologia da Universidade de Coimbra

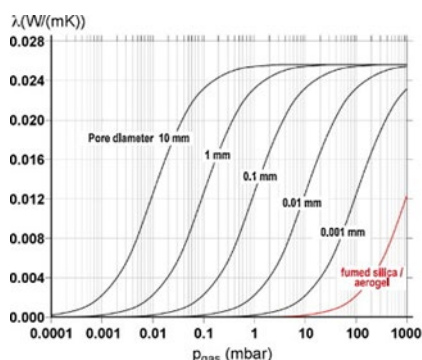
Figura 1.1 – Condutibilidade térmica no gás em função da pressão e do diâmetro médio dos poros do material que constituem o núcleo. O reduzido tamanho dos poros de sílica fumada reduz a condutibilidade do gás mesmo à pressão atmosférica de 1000 mbar (fonte: Baetens et al. 2010).

- Poros de diâmetro bastante reduzido. De forma a reduzir a condutibilidade do gás em materiais de isolamento com grande tamanho dos poros, a pressão no gás tem de ser muito baixa, com mostra na Figura 1.1;
- O material tem de ter uma estrutura celular 100% aberta para poder evacuar qualquer gás que fique retido;
- O material do núcleo deve ser resistente à compressão para assegurar bom comportamento mecânico e controlo dimensional;
- O material deve ser o mais impermeável possível à radiação infravermelha. Isto é necessário, para reduzir a transferência de calor por radiação no material.

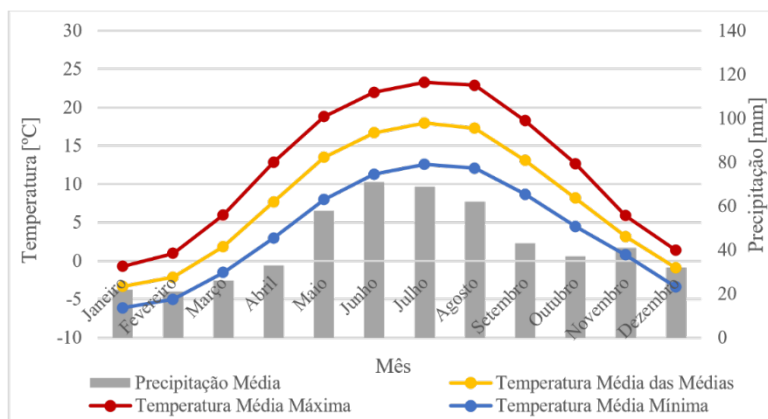
Figura 2.3 – Dados meteorológicos médios mensais para Varsóvia.

Verifica-se ainda, que durante todo o ano em Varsóvia, existe ocorrência de chuva, mesmo durante os meses mais secos. A temperatura média anual é de 7,7 °C, e a precipitação média anual é de 501 mm. O número médio anual de horas de sol, em Varsóvia, é de 1589 horas (Climatedata, 2019).

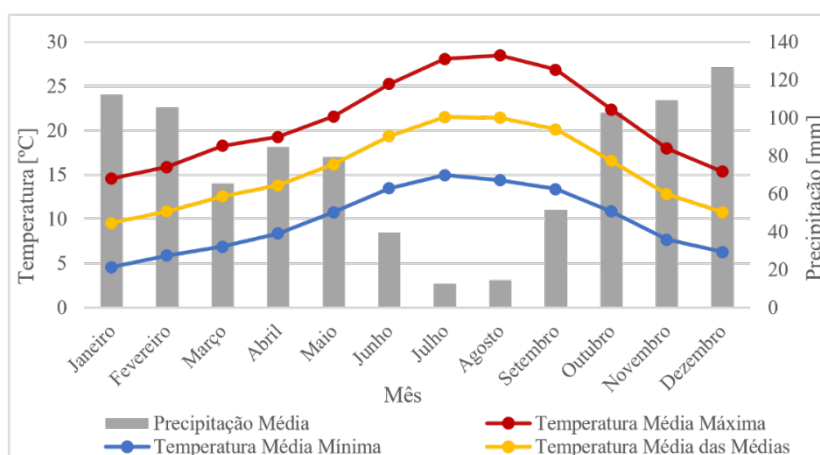
Figura 2.4 – Dados meteorológicos médios mensais para Coimbra.

O clima em Coimbra é caracterizado, segundo Köppen-Geiger, como Csb, ou seja, um clima temperado mediterrânico com inverno chuvoso e verão seco e pouco quente (IPMA, 2019a). Os gráficos na Figura 2.4 mostram a variação anual das temperaturas médias mensais, bem como a precipitação média com base na série temporal entre 1971 e 2000 (IPMA, 2019b). Pela observação destes, é possível verificar que existe significativamente mais chuva no inverno do que no verão. A temperatura média é de 15,5 °C e a precipitação média atinge os 905,1 mm. Coimbra tem, em média, 2463 horas de sol anualmente (Climatedata, 2019).

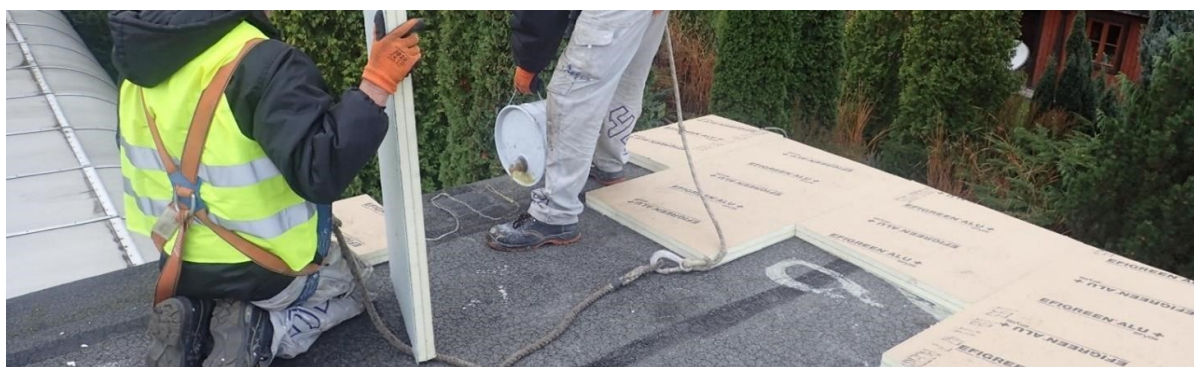
Figura 2.7 – Fotografia dos trabalhos de colocação da espuma poliuretano antes da aplicação dos painéis VIP.

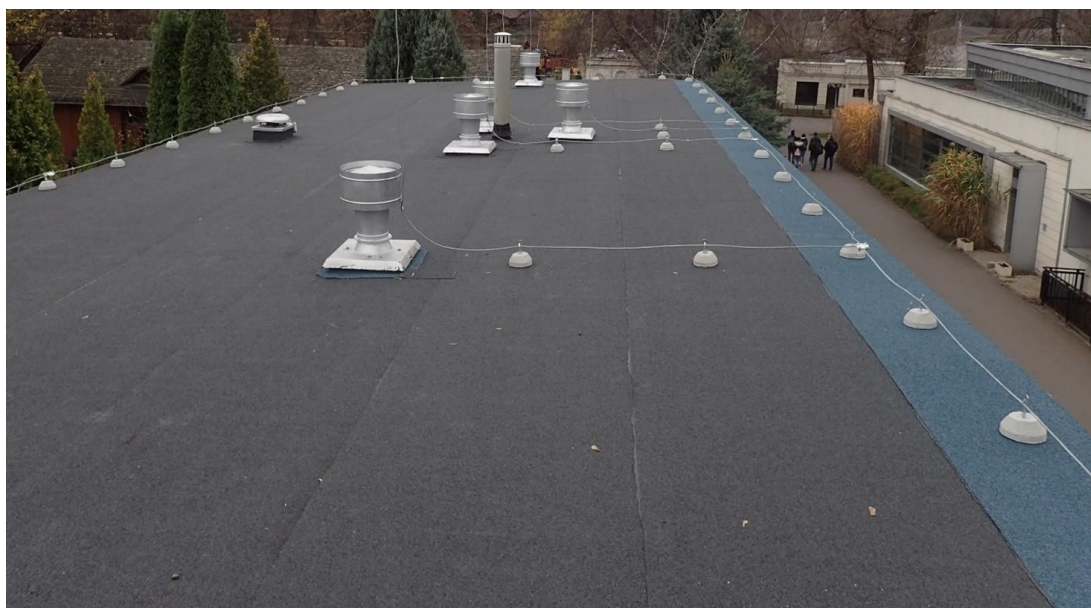
Figura 2.9 – Fotografia final da cobertura reabilitada no edifício localizado em Varsóvia.

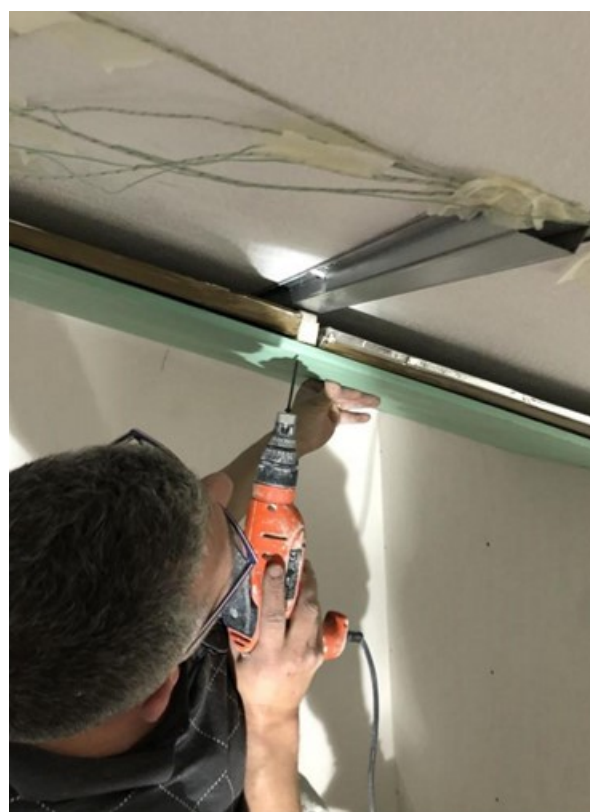
Figura 2.14 – Fotografia da colocação das placas contendo os painéis ao perfil.

De forma análoga ao realizado para o caso de estudo 1, foi produzido um layout das placas de forma a maximizar a utilização dos VIPs na cobertura. De acordo com essa configuração (Figura 2.15), o isolamento por vácuo cobre 78% do telhado, sendo que os restantes 22% são correspondentes à espuma de PU e a espaços vazios que foram preenchidos com MW. Na aplicação das placas, foi necessário fixar perfis metálicos na cobertura (Figura 2.13). Com alguns ajustes nas placas de gesso, foi possível finalizar a instalação dos VIPs (Figura 2.14).

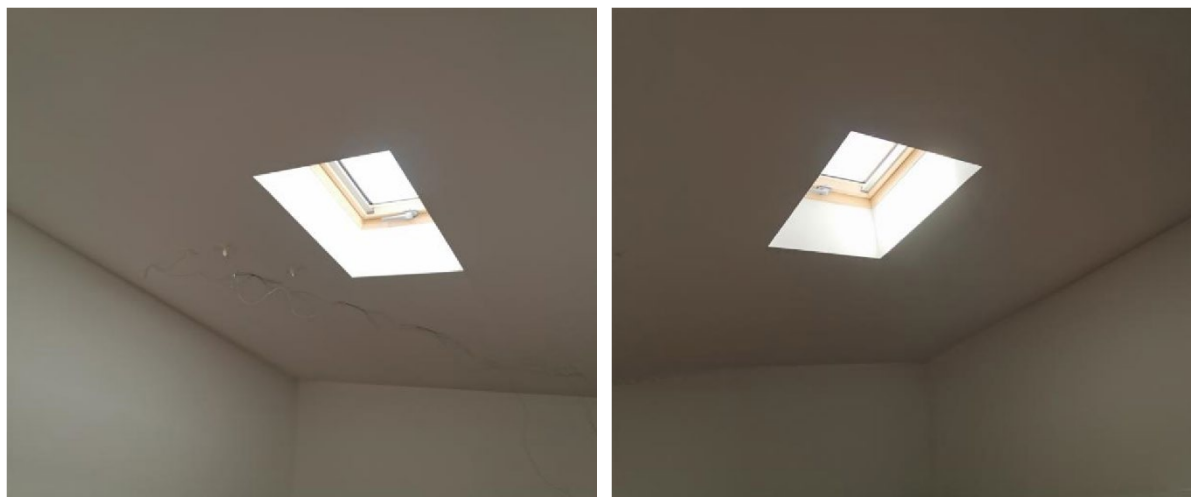
Figura 2.16 – Fotografia da reabilitação do caso de estudo nº2: [Esquerda] Quarto com a solução VIP, [Direita] Quarto de referência.

Em seguida é apresentada a Figura 2.16, onde é possível observar o aspeto final da cobertura com a aplicação da solução construtiva VIP pelo interior. Por sua vez, o compartimento adjacente, e como mencionado anteriormente, também foi alvo de uma reabilitação, sendo que para tal, foi utilizado um isolamento convencional, ou seja, uma camada de 60 mm de Lã Mineral (MW).

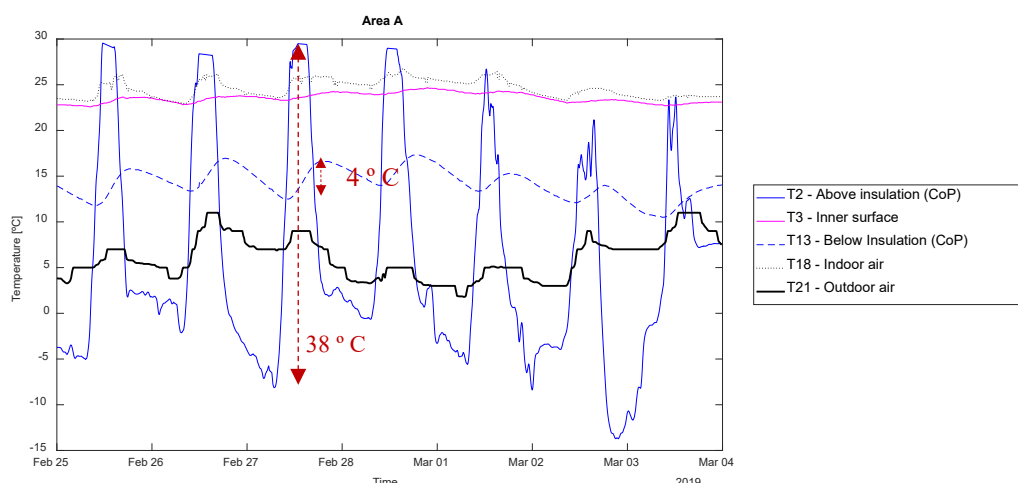
Figura 3.1 – Monitorização da temperatura para a **zona A** da cobertura durante uma semana na estação de **aquecimento**.

De seguida são apresentados os resultados da monitorização da temperatura das superfícies da cobertura para a estação de aquecimento, em particular entre o 25 de fevereiro de 2019 e 3 de março de 2019. De relembrar que nesta monitorização, existe a distinção entre duas zonas devido às dimensões dos painéis, a zona “A”, onde os painéis têm 440x440 mm<sup>2</sup> (Figura 3.1), e a zona “B”, onde os painéis têm 640x640 mm<sup>2</sup> (Figura 3.2).

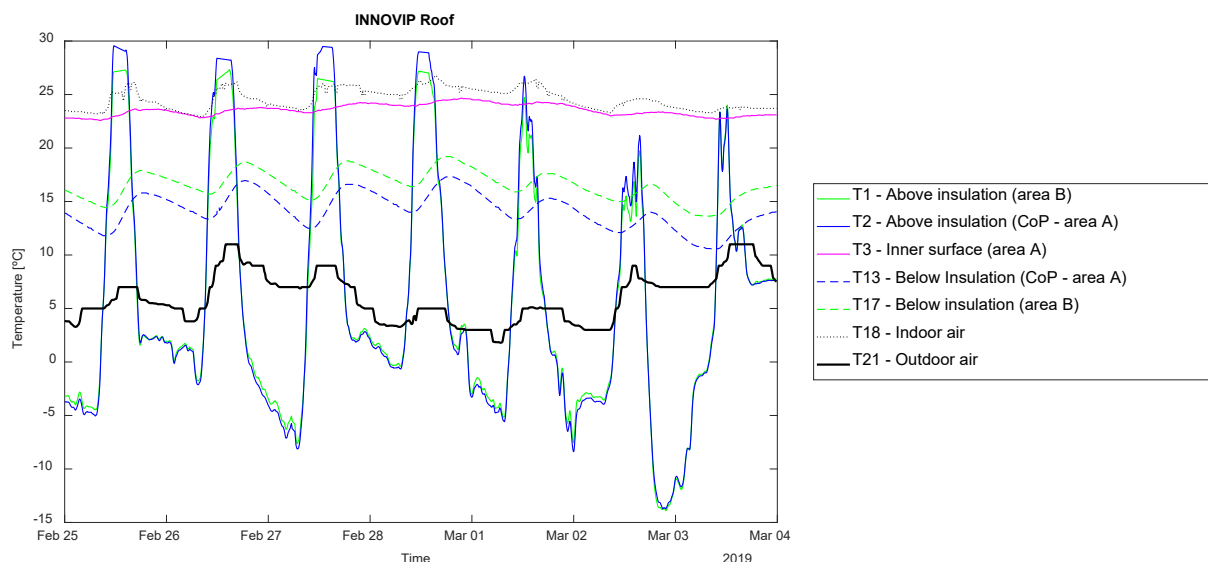
Figura 3.3 – Compilação das monitorizações das temperaturas nas áreas A e B do telhado durante uma semana da estação de aquecimento.

Nos gráficos *infra* é possível verificar um desfasamento temporal, que ronda cerca de 30 minutos, entre os extremos da temperatura na superfície acima do isolamento, e os extremos da temperatura na superfície abaixo do isolamento.

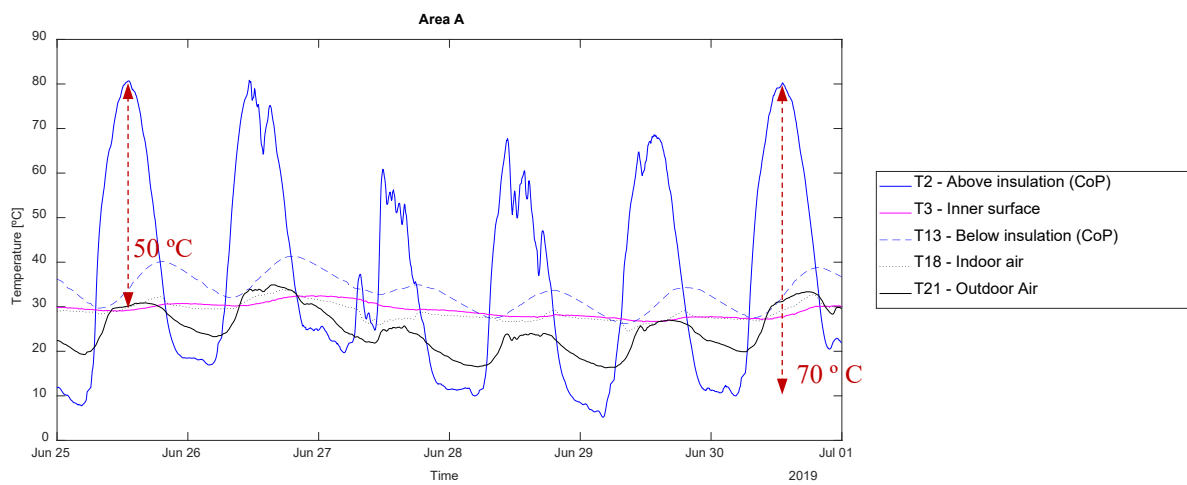
Figura 3.4 – Monitorização da temperatura para a **zona A** da cobertura durante uma semana na estação de **arrefecimento**.

Nas figuras seguintes, é possível, e de modo análogo ao realizado para a estação de aquecimento, verificar a distinção entre as duas zonas da cobertura, ou seja, uma zona com os painéis de menores dimensões (440x440 mm<sup>2</sup>) - Figura 3.4, e outra zona com os painéis de maiores dimensões (640x640 mm<sup>2</sup>) - Figura 3.5.

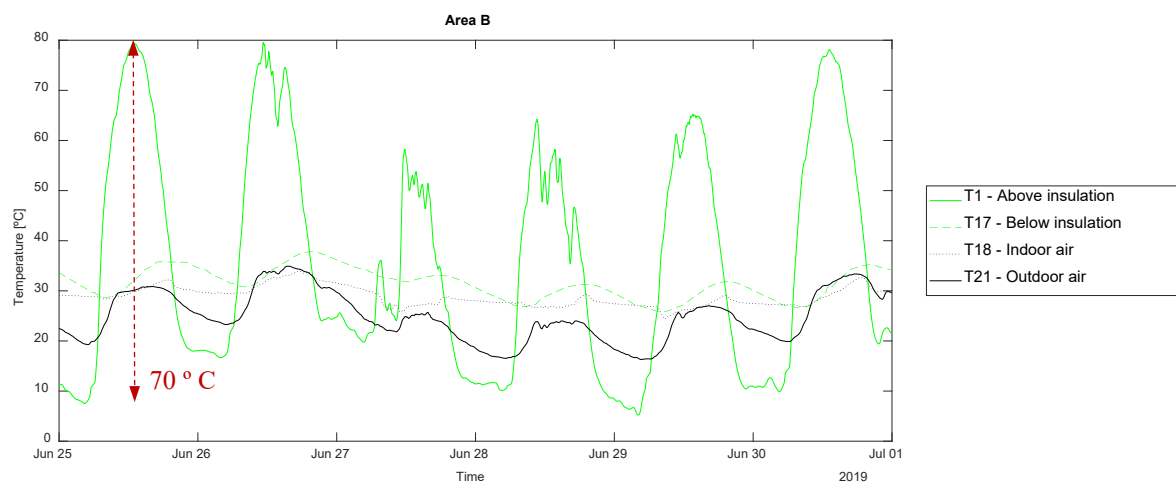
Figura 3.5 – Monitorização da temperatura para a **área B** do telhado durante uma semana na estação de **arrefecimento**.

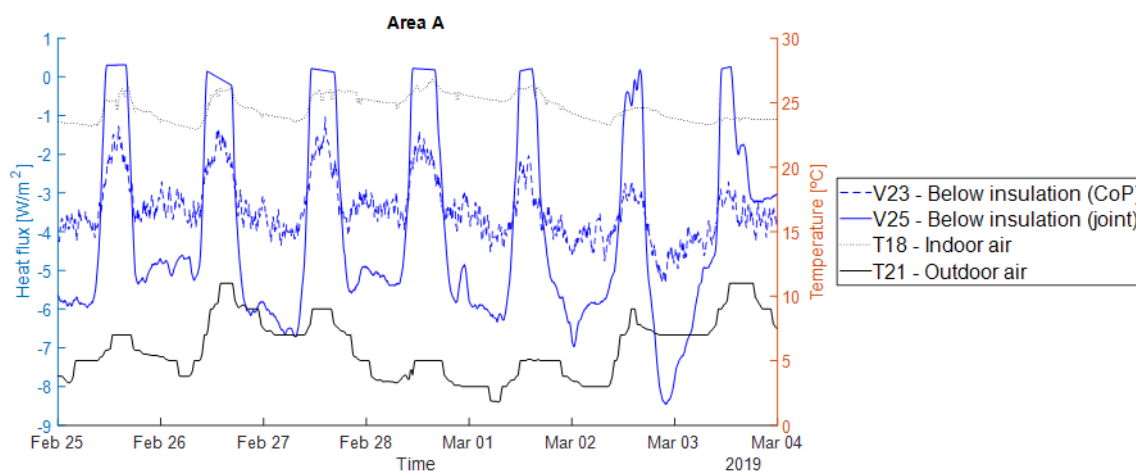
Figura 3.6 – Monitorização do fluxo de calor para a **zona A** da cobertura durante uma semana na estação de **aquecimento**.

De modo similar ao realizado para as medições das temperaturas, também para o fluxo de calor foi realizado um estudo individualizado para cada área da cobertura, zona A com painéis 440x440 mm - Figura 3.6, a zona B (painéis 640x640 mm) - Figura 3.7, e posteriormente uma análise simultânea das duas zonas - Figura 3.8.

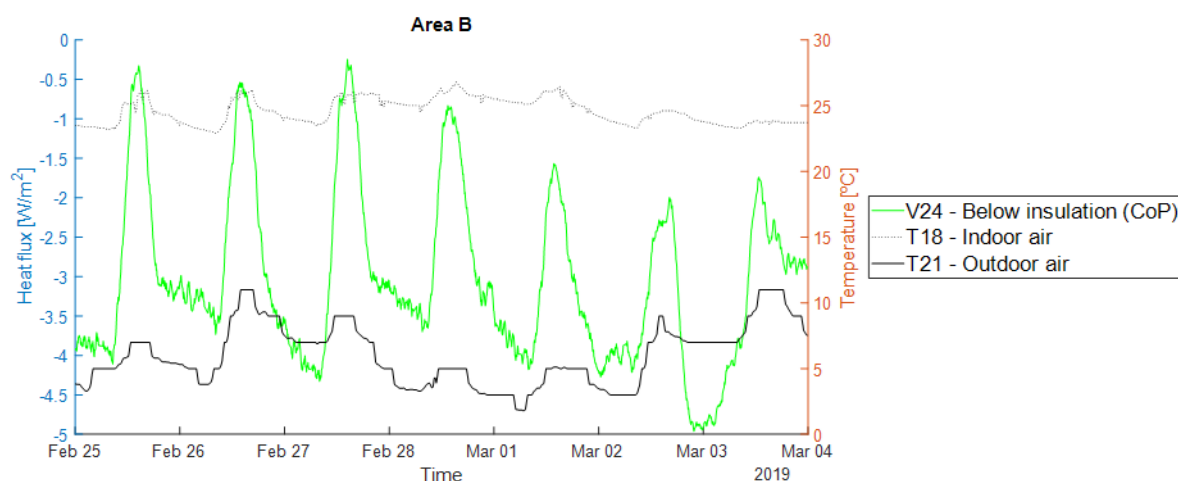
Figura 3.7 – Monitorização do fluxo de calor para a **zona B** da cobertura durante uma semana na estação de **aquecimento**.

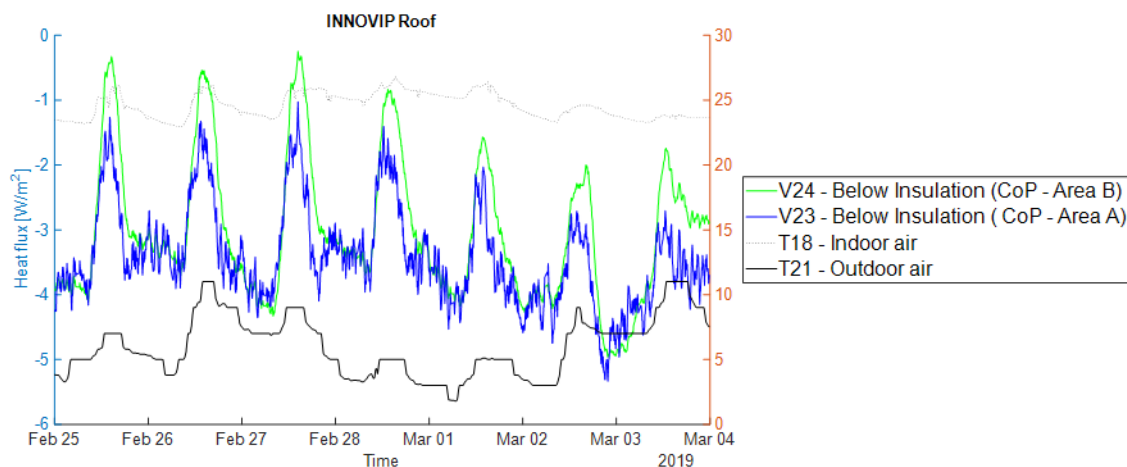
Figura 3.8 – Compilação das monitorizações dos fluxos de calor nas **zonas A e B** da cobertura durante uma semana da **estação de aquecimento**.

Pela Figura 3.8, constata-se que o fluxo de calor é um pouco menor e com menos oscilações para o caso dos painéis  $640 \times 640 \text{ mm}^2$  instalados na zona B, do que o fluxo que atravessa os painéis mais pequenos  $440 \times 440 \text{ mm}^2$ .

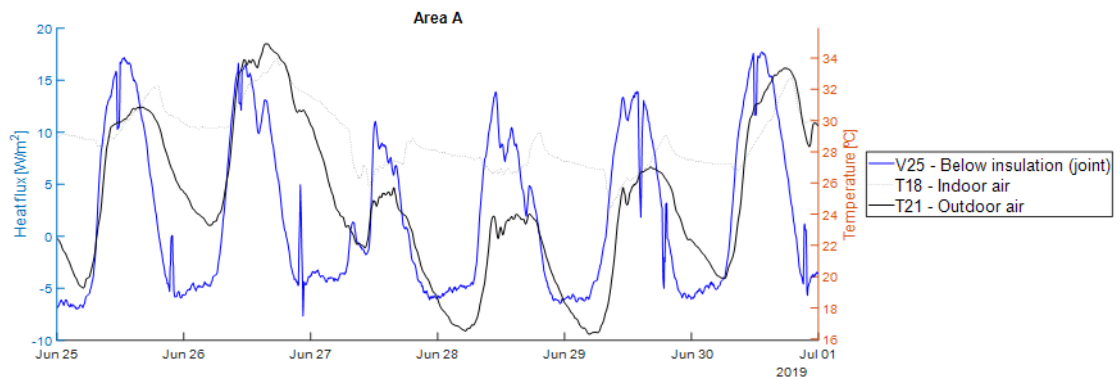
Figura 3.9 – Monitorização do fluxo de calor para a **zona A** da cobertura durante a estação de **arrefecimento**.

Na comparação entre as figuras, é possível comprovar que os fluxos de calor medidos na zona A são mais elevados do que na zona B, pelo que o desempenho nos painéis de menor dimensão é inferior aos painéis maiores.

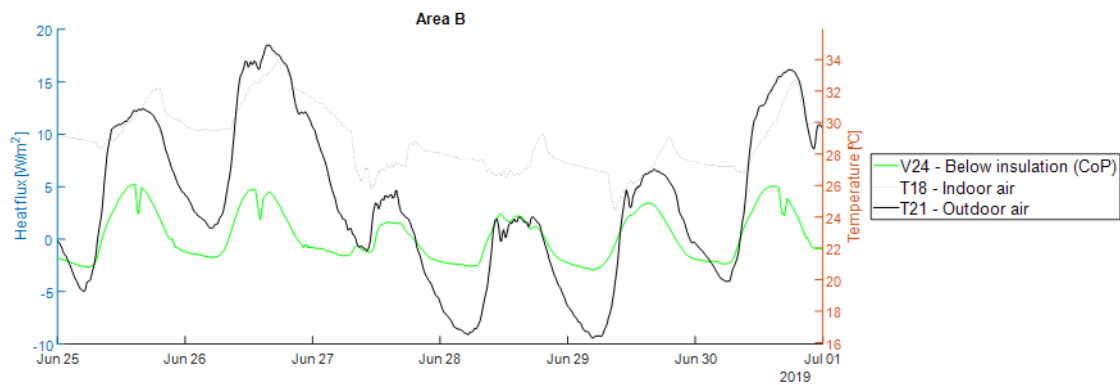
Figura 3.10 – Monitorização do fluxo de calor para a **zona B** da cobertura na estação de **arrefecimento**.

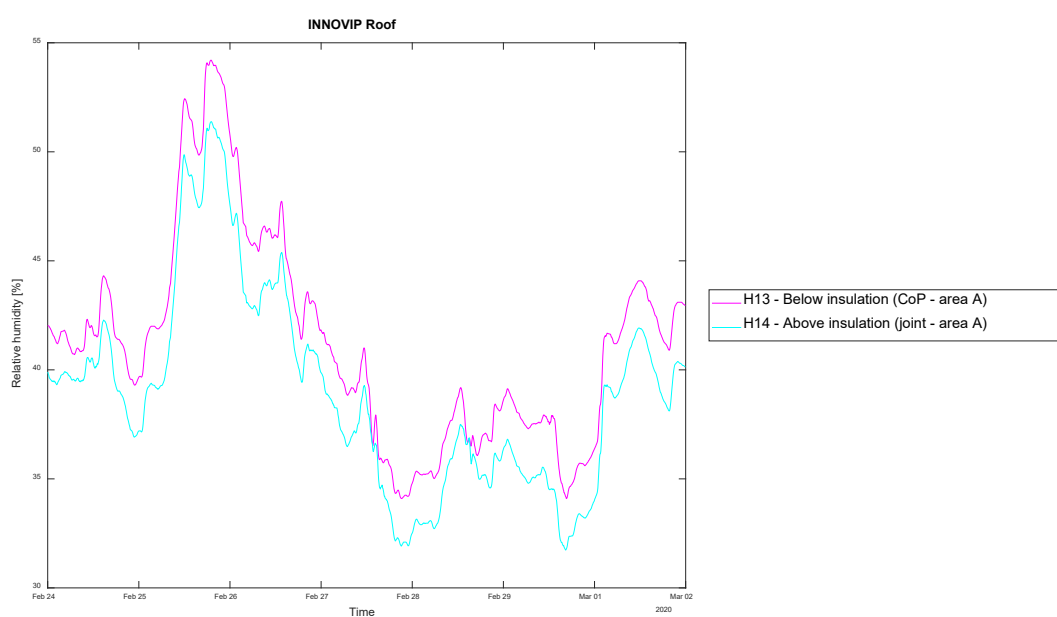
Figura 3.11 – Monitorização da humidade relativa da **zona A** da cobertura na estação de **aquecimento**.

De seguida são apresentados os valores medidos para a humidade relativa na solução pelo exterior na cobertura, durante uma semana representativa da estação de inverno, particularmente, de 24 de fevereiro 2020 a 1 de março de 2020 - Figura 3.11.

Pela análise da figura, constata-se que no centro do painel a humidade relativa é sempre mais elevada relativamente aos pontos de união entre os painéis.

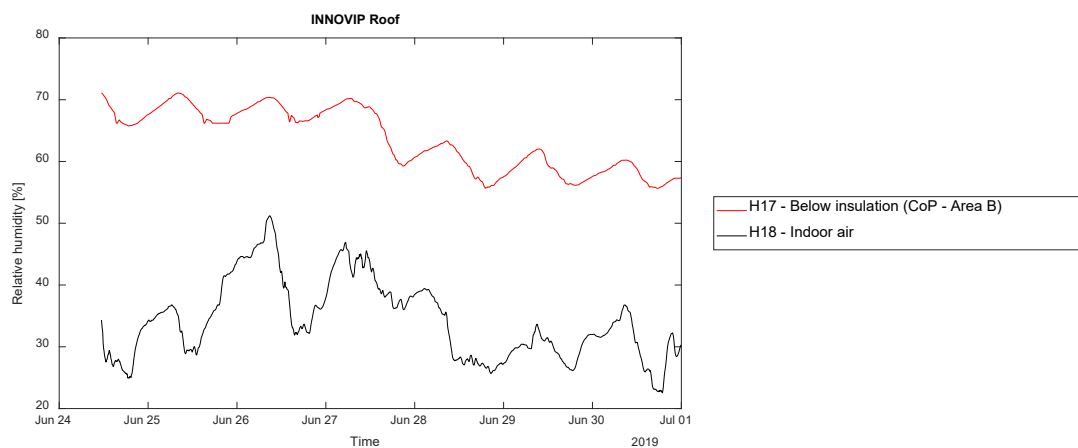
Figura 3.12 – Monitorização da humidade relativa da **zona B** da cobertura durante uma semana no **verão**.

Na Figura 3.12, é apresentada a humidade relativa medida durante a semana entre 24 de junho de 2019 e 30 de julho de 2019. É possível observar que os valores são maioritariamente inferiores a 70%, sendo que os valores para humidade relativa no interior encontravam-se entre os 25% e 50%. Uma vez mais, devido à elevada resistência dos painéis ao vapor o teor de humidade na camada isolante é maior que no interior.

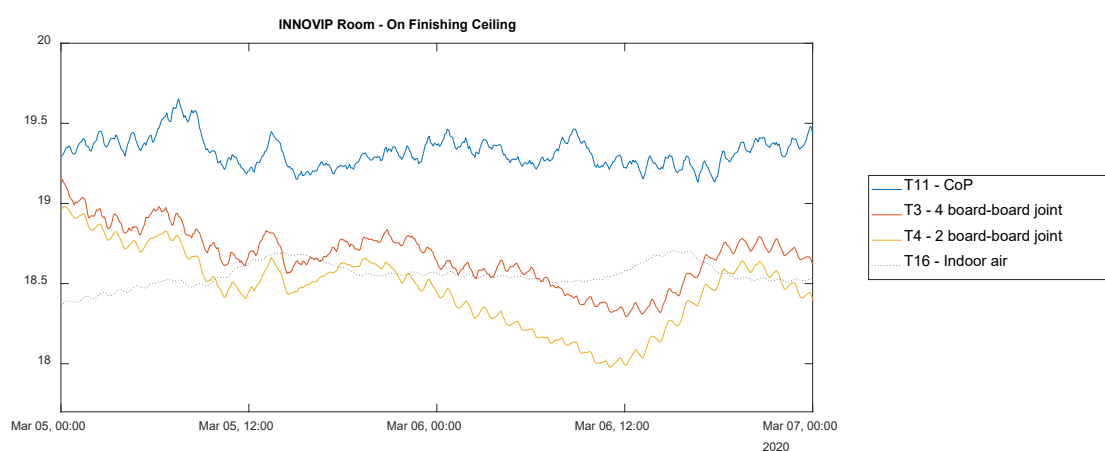
Figura 3.15 – Temperaturas na superfície mais interna da cobertura VIP nos dias 5 e 7 de março de 2020 (condição 1).

A Figura 3.15 mostra as temperaturas registadas durante 2 dias (5 a 6 de março de 2020) na superfície mais interna do quarto com a solução VIP. A temperatura no centro do painel é mais elevada que as temperaturas nos pontos de união entre os painéis. Por exemplo no dia 6 de março às 12h temos 19.5 °C para a zona do CoP e 18 e 18.5 °C para as zonas de junção. Estas diferenças são de destacar, pois apresentam os efeitos das pontes térmicas nas soluções VIP. A temperatura do quarto foi constante ao longo destes dois dias, cerca de 18.5 °C.

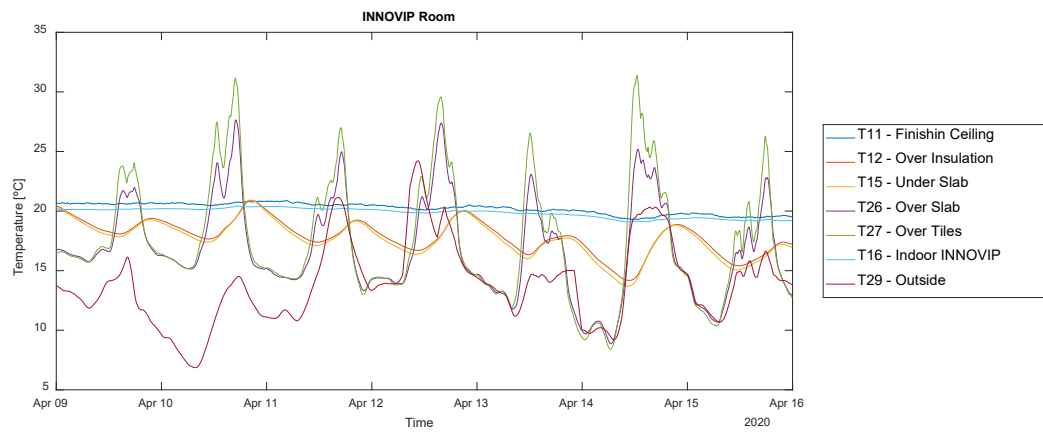
Figura 3.17 – Monitorização da temperatura da cobertura pelo interior para solução VIP durante a semana com condições controladas (condição 2).

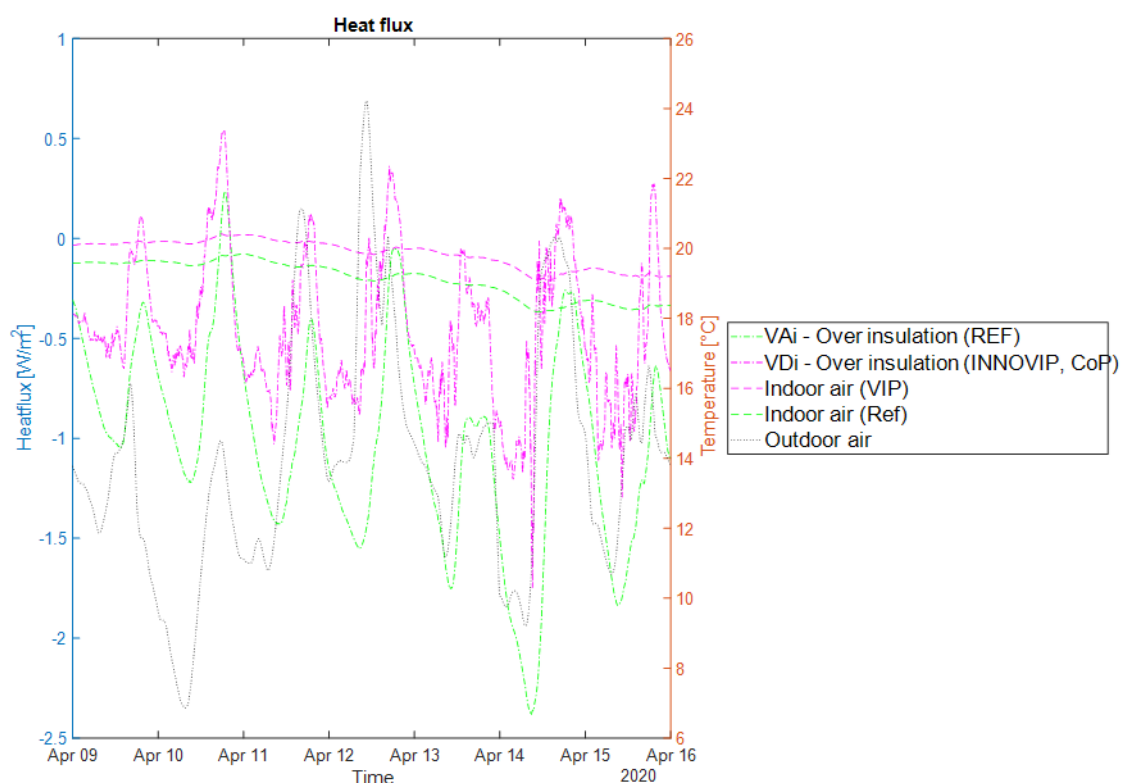
Figura 3.22 – Monitorização do fluxo de calor durante a semana sem condições de controlo de temperatura.
