Análise e Decisão em Reabilitação de Estruturas - Caso de Estudo sobre a Casa do Castelo - Município de Seia

Relatório apresentado para cumprimento dos requisitos da unidade curricular “Dissertação em Reabilitação Estrutural I” do Curso de Mestrado em Reabilitação de Edifícios

3.2 O Estado de Conservação do Edifício da Casa do Castelo

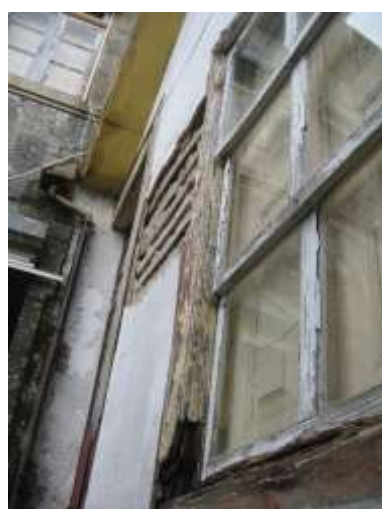
Figura 10 – Janela e parede do anexo.

Foram observados sinais de degradação evidentes em elementos de madeira, foram identificadas zona em que o soalho, aparentemente, não apresenta capacidade resistente (Fig. 12 e 13), caixilhos degradados (e vandalizados, Fig. 10), e a presença de fungos e insetos nas madeiras do núcleo central de escadas, assim como nos elementos da cobertura.

Em relação às paredes, por estarem expostas à humidade (devido a infiltrações na cobertura, humidade ascensional e chuva direta), também apresentam sinais de degradação (Figs. 2 a 10 e 16) cujo nível só poderá ser avaliado com uma inspeção mais aprofundada.

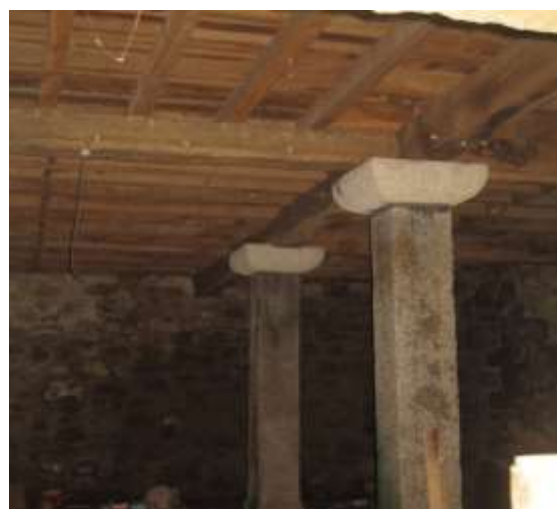
Figura 11 – Pilares e Vigas de suporte do teto do Rés-chão.

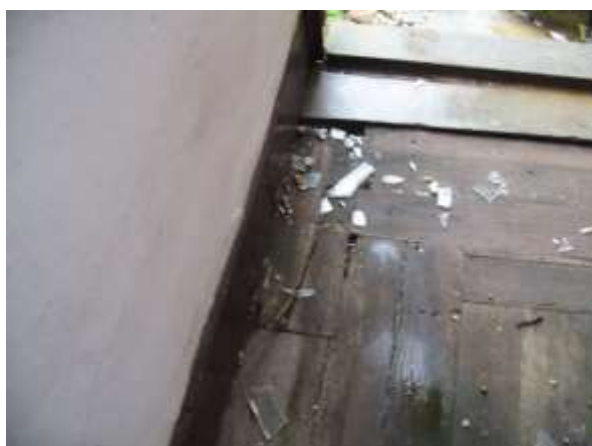
Figura 12 – Piso de madeira.

Foram igualmente identificadas zonas com sinais de humidade decorrentes de infiltrações na cobertura (Fig. 12).

- reparação do pavimento existente (vigas, barrotes e soalho);
- aproveitamento do pavimento existente e colocação de lâmina de betão por forma a criar um pavimento misto madeira-betão;
- reparação e reforço de parte da cobertura ou seus elementos
- substituir as lajes (por lajes de madeira, de betão, mistas madeira-betão, mistas aço-betão ou LSF+OSB)
