# **Fendilhação em Vigas Construídas com Materiais Ativados Alcalinamente.**

Dissertação apresentada para a obtenção do grau de Mestre em Engenharia Civil na Especialidade de Estruturas

**Paulo Rafael Jesus Marques**

**Coimbra, Julho, 2016**

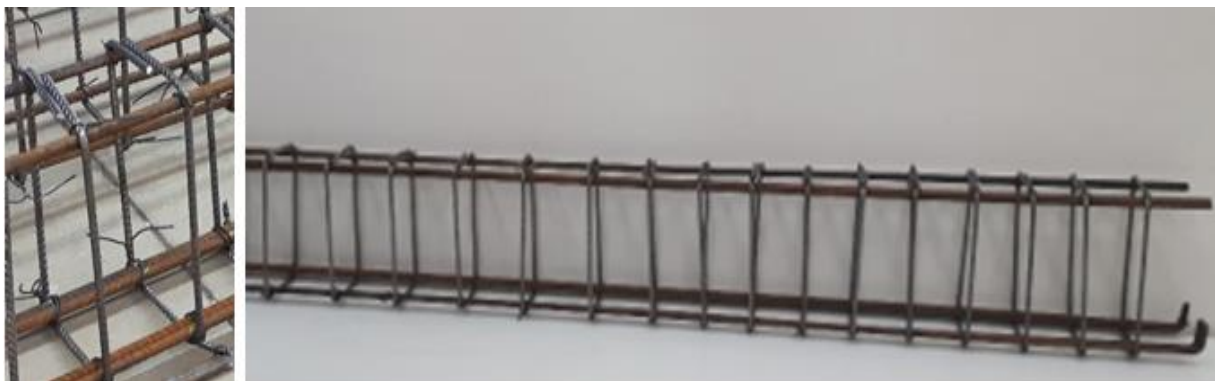
Os estribos foram construídos tal como se ilustra na Figura 3.2. De salientar o fecho (emenda) do estribo na parte superior, num comprimento de  $40mm$ . Não estando previstos esforços de tração nos ramos horizontais, esta emenda seria apenas construtiva. Ainda que esses esforços fossem mobilizados, por exemplo no caso da armadura comprimida tender a instabilizar, aquela emenda seria suficiente para garantir as necessárias condições de segurança. No entanto, importa referir que na colocação dos estribos dos 3 grupos de vigas foi adotado um procedimento incorreto: os estribos foram colocados com o seu fecho na parte comprimida e deveriam ter o seu fecho na parte tracionada da viga para evitar a sua abertura e consequente instabilidade da armadura de compressão. De facto, a emenda seria suficiente se o material de recobrimento não fosse destacado pelas condições de deformação das vigas em ensaio. Este fenómeno foi constatado durante os ensaios das vigas do primeiro grupo. Neste grupo apenas a Viga R62 $\phi 6$  rompeu por um dos varões tracionados, todas as outras instabilizaram pela armadura de compressão. Por forma a contornar esse fenómeno, decidiu-se ensaiar algumas das restantes vigas na posição invertida. De fato, ao ensaiar-se a Viga S7 verificou-se que o material na zona de compressão esmagou, mas não houve instabilização da armadura de compressão. O mesmo se verificou nas Vigas S14 e S0 (sem estribos), o que levantou a questão da influência dos estribos na instabilização da armadura de compressão. Por forma a verificar se o facto de os estribos abrirem estaria relacionado com a instabilização da armadura de compressão, as vigas S4 e S10 voltaram a ser ensaiadas na posição inicialmente programada. Tendo em conta que estas duas últimas vigas instabilizaram ao nível da armadura de compressão, duas questões se podem colocar: são os estribos que ao abrirem danificam o material à sua volta? Ou é o material que ao esmagar invalida a emenda no estribo? Ainda assim, as vigas do grupo 3 foram ensaiadas na posição invertida.

Figura 3.2 - Detalhes da armadura de uma viga tipo.

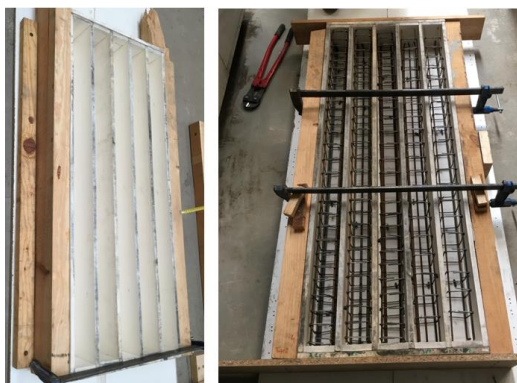
Figura 3.3 - Cofragem utilizada na construção das vigas.

Da pouca experiência que existe, sabe-se que os materiais ativados alcalinamente, também designados por geopolímeros, têm uma grande capacidade de adesão aos metais. Se por um lado é favorável à transmissão de forças ao aço, seria extremamente difícil a sua descofragem se se utilizassem materiais metálicos na sua cofragem. Dessa forma, e por aproveitamento de material usado em estudos idênticos já realizados no LEMEC, utilizou-se um molde de placas de PVC *Palram Expandido Branco*. Devido à elevada flexibilidade deste material, foi necessário utilizar peças de madeira auxiliares, colocadas exteriormente, de modo a garantir que durante a betonagem não haveria alterações nas dimensões das vigas. O molde ilustrado na Figura 3.3 com capacidade máxima para 5 vigas, foi então utilizado por 3 vezes.

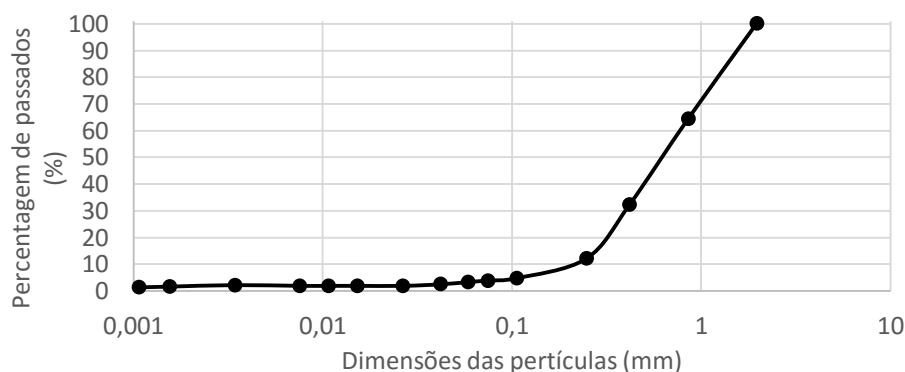
A areia utilizada, disponível no LEMEC, foi recolhida nas obras do nó da A14 aquando da sua construção. Na Figura 3.4 pode observar-se a curva granulométrica da areia, já utilizada em estudos anteriores. A dimensão máxima das partículas é inferior a 2mm.

Figura 3.4 - Curva granulométrica da areia utilizada.

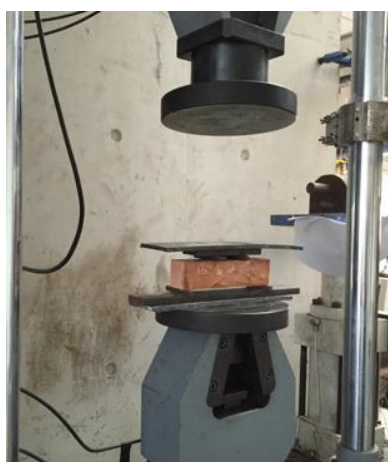
Estes ensaios foram realizados o mesmo esquema de ensaio representado na Figura 3.5, tal como se pode ver na Figura 3.6. A principal diferença reside na forma como a força é aplicada. Neste caso, recorreu-se à prensa hidráulica para aplicar a ação com controlo de deformação, a uma velocidade de  $0,003 \text{ mm/s}$  até se verificar a rotura do provete. Esta velocidade foi escolhida de modo a garantir um ensaio semi-estático;  $3 \text{ min}$  no mínimo. O valor da tensão resistente de tração por flexão  $f_{ct}$  é calculada, provete a provete, através da seguinte expressão:

Figura 3.6 - Ensaio de rotura à tração por flexão.

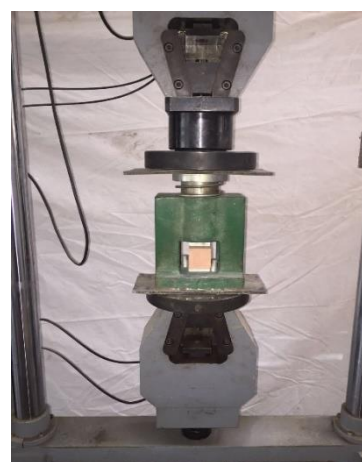
uma velocidade constante de  $0,007\text{mm/s}$ , até à rotura do material. O ensaio é apresentado na Figura 3.7. O valor da resistência à compressão  $f_c$  é calculada a partir da seguinte expressão:

Figura 3.7 - Ensaio à rotura por compressão.

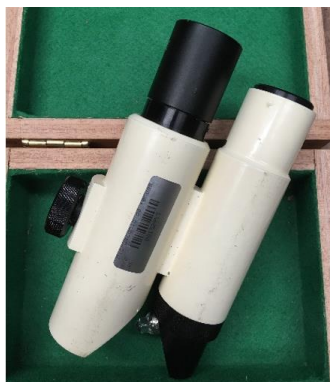
O ensaio iniciava-se com a aplicação de uma pré-carga, cerca de  $0,5kN$ , com a finalidade de reduzir possíveis folgas entre os equipamentos e a viga de ensaio. Depois de retirada esta pré-carga, o atuador era programado para impor uma deformação de  $0,005 mm/s$ . Esta baixa velocidade foi escolhida principalmente para evitar efeitos dinâmicos na viga e para que fosse possível proporcionar um intervalo de tempo entre o ponto de fissuração e o ponto de cedência que permitisse efetuar várias leituras com o microscópio de fendas, ilustrado na Figura 3.9.

Figura 3.9 - Microscópios de fendas.

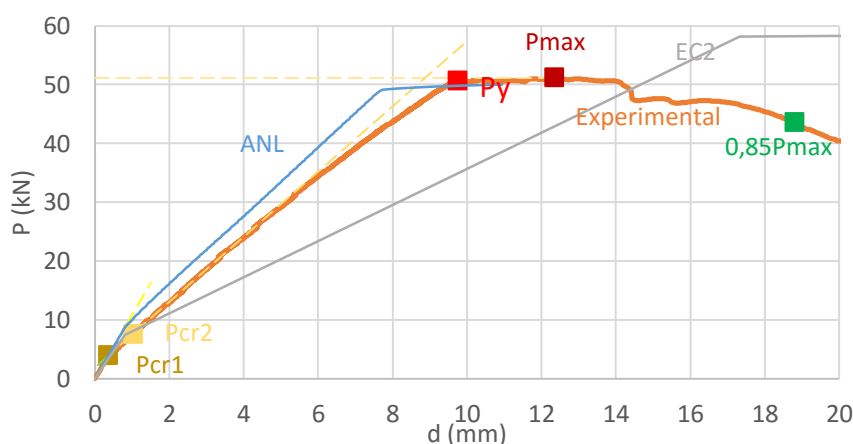
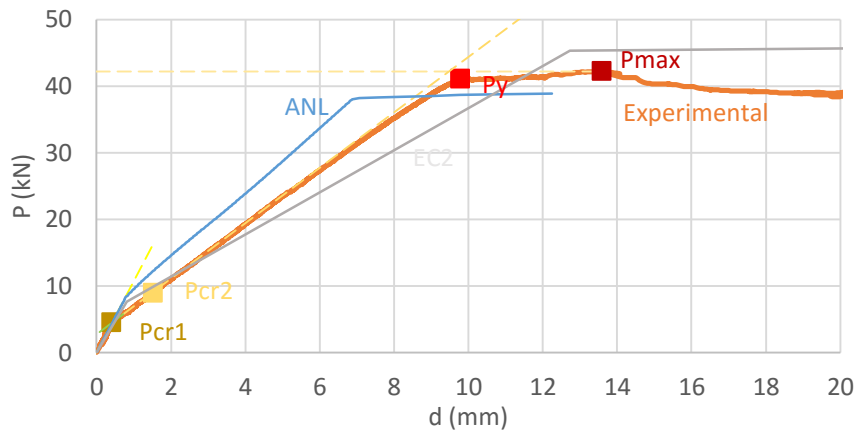
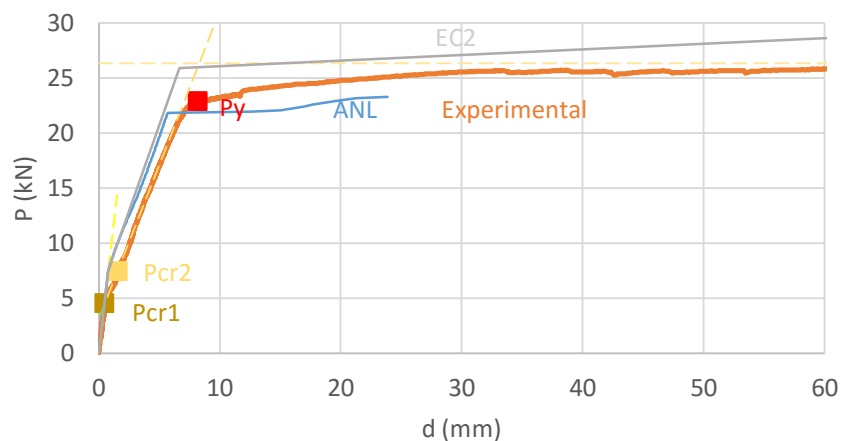
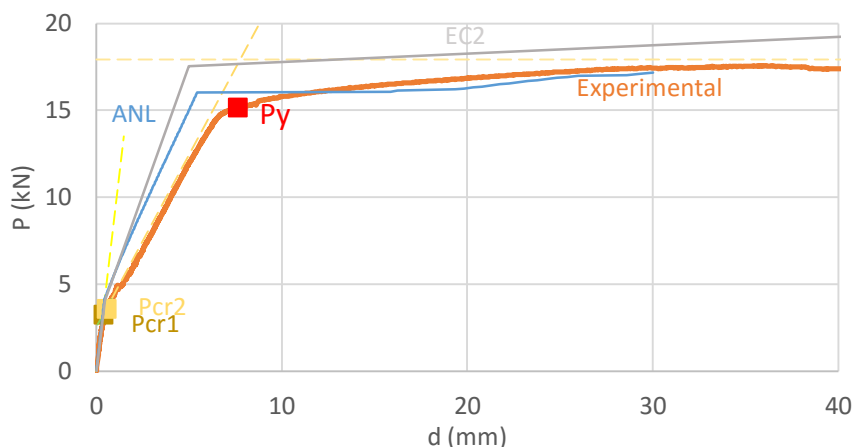
Para cada uma das vigas são apresentados os diagramas  $P-d$  experimental, teórico EC2 e o determinado pela análise não linear ANL, os quais podem ser observados nas seguintes figuras

Figura 4.2 - Gráficos  $P-d$  da Viga Ró4 $\phi8$ .

Figura 4.3 - Gráficos P-d da Viga R63φ8.

Figura 4.4 - Gráficos P-d da Viga R64φ6.

Figura 4.5 - Gráficos P-d da Viga R63φ6.

Figura 4.6 - Gráficos P-d da Viga Ró2φ6.

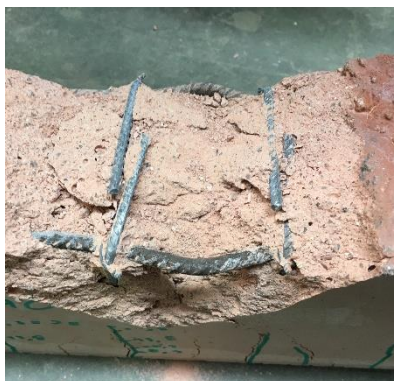
Na Viga Ró3φ8 o ensaio foi parado *1h e 45min* depois do seu início após os varões longitudinais comprimidos instabilizaram, fazendo um ângulo de  $45^\circ$  com a face superior da viga. Para além disso, verificou-se a abertura de dois estribos que deveriam confinar a armadura de compressão e o material (Figura 4.7). Importa salientar que o aço se encontra sem vestígios de oxidação devido à alcalinidade do material. A viga tem uma carga de cedência  $P_y=41kN$  ( $d_y=9,80mm$ ).

Figura 4.7 - Modo de rotura da Viga R64φ8.

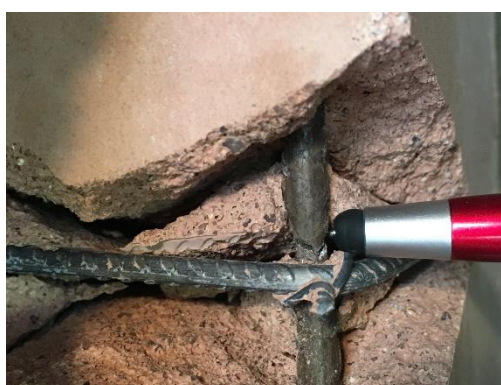
Na Viga R62φ6 o ensaio terminou *2h* após o seu início, quando um dos varões de  $\phi 6$  à tração rompeu (Figura 4.8). Com uma análise mais detalhada, verificou-se também uma instabilização da armadura de compressão paralela à face da viga, e apesar do material de recobrimento ter saltado, os estribos não abriram. Nesta viga foi também verificado mais cavidades do que o normal, resultado de uma vibração incompleta.

Figura 4.8 - Modo de rotura da Viga R62φ6.

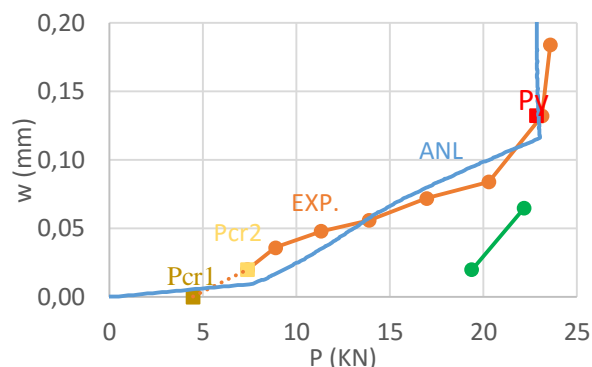
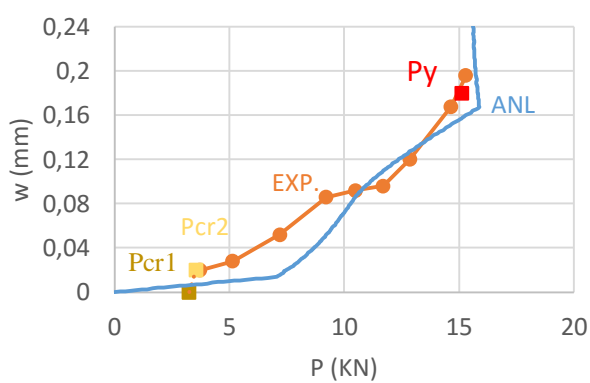
De referir que a cada fenda de flexão corresponde um reduzido patamar de carga; no entanto, no diagrama  $P-d$  não foi possível identificar a formação das fissuras devidas ao esforço de corte.

Figura 4.9 - Gráfico  $w$ - $P$  Viga R64φ8.

Figura 4.10 - Gráfico  $w$ - $P$  Viga R63φ8.

Figura 4.11 - Gráfico w-P Viga R64φ6.

Figura 4.12 - Gráfico w-P Viga R63φ6.

Figura 4.13 - Gráfico w-P Viga R62φ6.

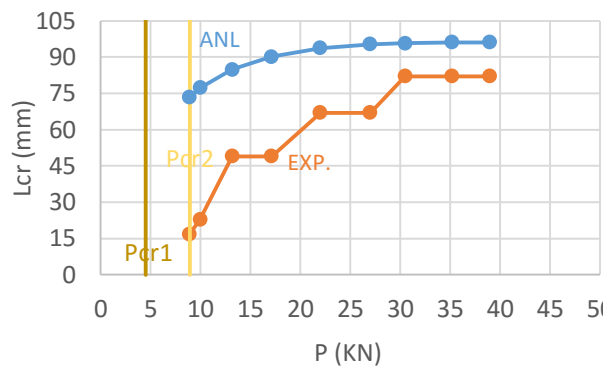
Relativamente às fendas de esforço transversal, verificou-se que estas atravessavam a secção da viga de uma forma brusca logo após a sua visualização, sendo assim impossível com os meios disponíveis estudar a sua evolução em termos de comprimento.

Figura 4.14 - Gráfico  $L_{cr}$ - $P$  da Viga R64φ8.

Figura 4.15 - Gráfico  $L_{cr}$ - $P$  da Viga R63φ8.

Figura 4.16 - Gráfico  $L_{cr}$ - $P$  da Viga R64φ6.

Figura 4.17 - Gráfico  $L_{cr}$ - $P$  da Viga R63φ6.

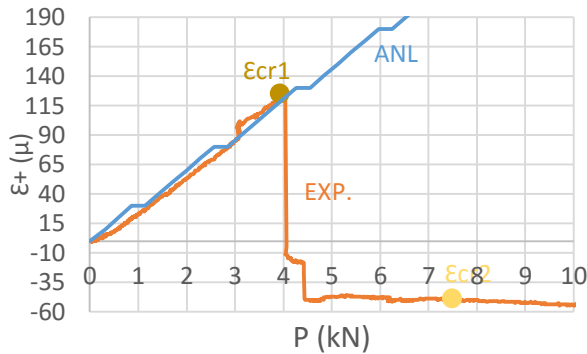
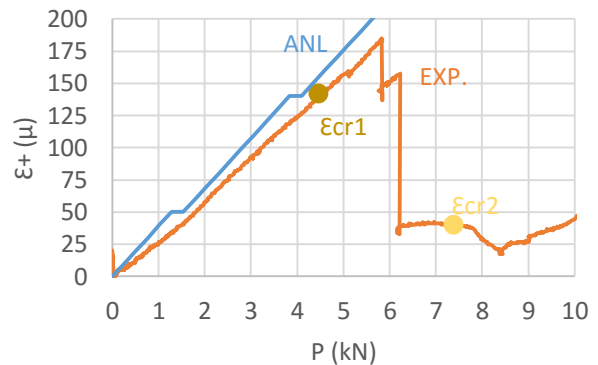
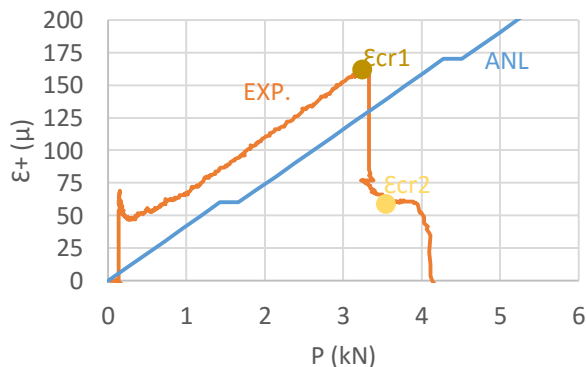
valor coincide com as quedas de extensão, exceto nas Vigas Ró3φ8 e Ró3φ6. De salientar a aproximação da curva teórica ANL à experimental até ao ponto de fendilhação. Depois disso, os valores teóricos, que constituem valores médios entre fendas, não podem ser comparados com os valores experimentais. Importa ainda salientar os valores negativos apurados nas Vigas Ró4φ8 e Ró3φ8 após a fissuração, cuja justificação física não foi encontrada.

Figura 4.19 - Diagrama  $\epsilon$ -P da Viga Ró4φ8.

Figura 4.20 - Diagrama  $\epsilon$ -P da Viga Ró3φ8.

Figura 4.22 - Diagrama  $\epsilon$ -P da Viga Ró3φ6.

Figura 4.23 - Diagrama  $\epsilon$ -P da Viga Ró2φ6.

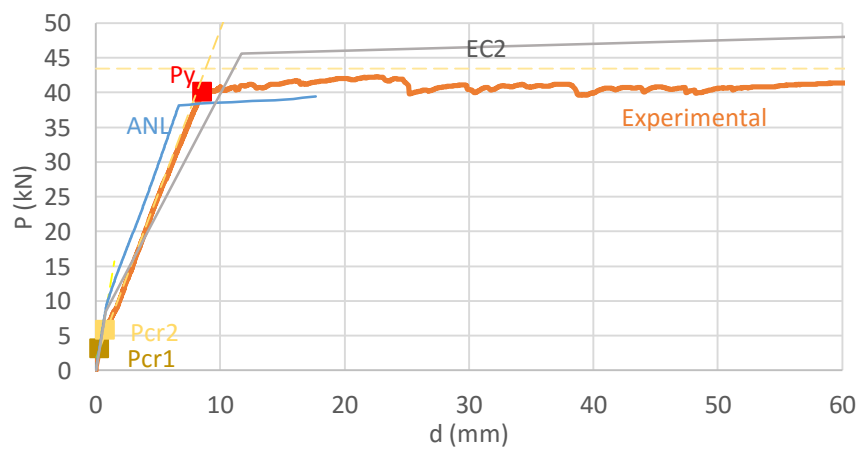
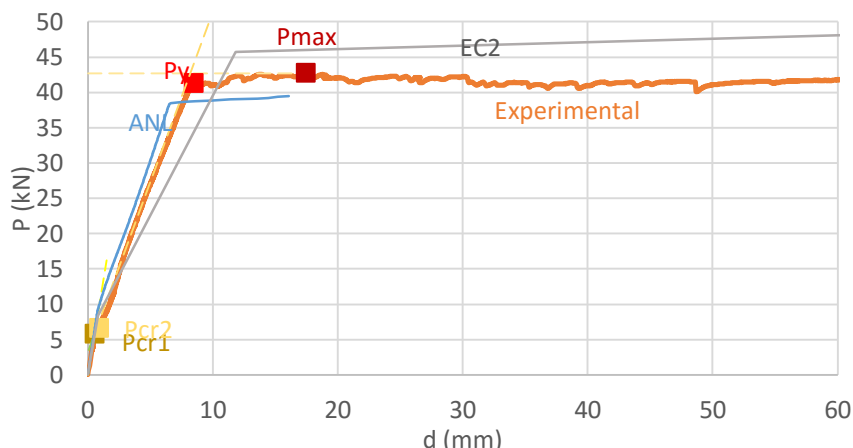
Salienta-se que apesar de nos quadros as vigas estarem ordenadas das de menor espaçamento entre estribos para as com maior espaçamento, vão ser apresentados os resultados na ordem em que foram ensaiadas, visto ser importante para perceber o porquê de terem sido tomadas algumas decisões no decorrer dos ensaios deste grupo de vigas e das seguintes. Os vários diagramas  $P-d$  podem ser observados nas figuras que se seguem:

Figura 4.24 - Gráficos P-d da Viga S7.

Figura 4.25 - Gráficos P-d da Viga S14.

Figura 4.26 - Gráficos P-d da Viga S0.

Figura 4.27 - Gráficos P-d da Viga S4.

Figura 4.28 - Gráficos P-d da Viga S10.

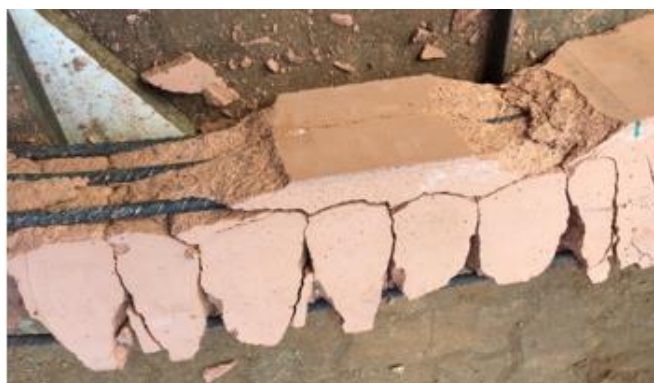
As Vigas S7, S14 e S0, como exposto em pontos anteriores, foram invertidas no ensaio, tendo  $A_s=2\phi 8$ . Os ensaios duraram  $1h$  e  $50 min$ ,  $2h$  e  $2h$ , respetivamente. Deram-se por encerrados no momento em que se verificaram deformações incontroláveis; flecha superior a  $L/10$ . Não foram verificadas instabilizações das armaduras de compressão, apesar de existir destacamento do material na parte comprimida, nem na viga S7 nem na S14 se verificou abertura de qualquer estribo. A armadura transversal, para além de resistir aos esforços de corte, que neste caso não existiam na zona central da viga, ajudam também no confinamento do material comprimido e evitam a instabilidade da armadura comprimida. O facto da Viga S0 não dispor de qualquer estribo, na zona de flexão pura, seria espetável que esta instabilizasse; tal não se verificou como se observa na Figura 4.29.

Figura 4.29 - Aspeto final da Viga S0.

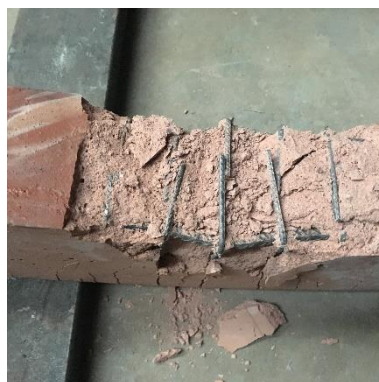
Figura 4.30 - Instabilização das armaduras de compressão e estribos da Viga S4.

Os ensaios das Vigas S4 e S10 terminaram cerca de  $2h$  e  $1h:50min$ , respetivamente, após o seu início, quando se atingiu  $85\%$  de  $P_{max}$ . Verificou-se o destacamento do material comprimido e a instabilidade da armadura de compressão nas duas vigas. Constatou-se a abertura de 3 estribos na Viga S4 (Figura 4.30) e apenas 1 na Viga S10, na zona central da viga.

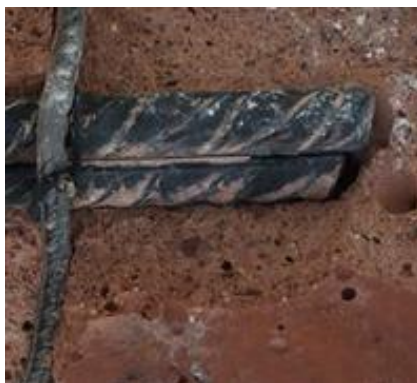
A Viga  $\beta 4\phi 8$  foi ensaiada 18 dias após a sua construção, tendo o seu ensaio terminado 2h após o seu início uma vez que ocorreu escorregamento da armadura de tração. O facto da rotura ter ocorrido por escorregamento pode ser explicado pelo facto da viga ter sido invertida, logo a dobra de cerca de 2cm elaborada para aumentar o comprimento de amarração ficou na parte comprimida da viga. Na parte tracionada ficou a extremidade linear prevista usualmente para a armadura de compressão. Assim sendo, nesta viga fica comprovado a importância dos comprimentos de amarração dos varões. Na Figura 4.50 pode verificar-se esse escorregamento na extremidade das armaduras. É visível a posição dos varões antes e depois do escorregamento.

Figura 4.50 - Escorregamento das armaduras tracionadas da Viga  $\beta 4\phi 8$ .

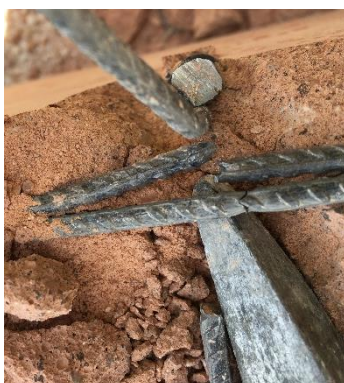
Figura 4.51 - Modo de rotura da Viga  $\beta 4\phi 4$ .

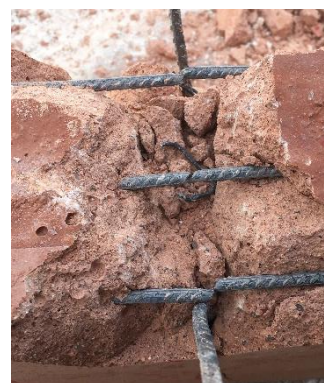
Também nas vigas  $\beta 3\phi 4$  e  $\beta 2\phi 4$  foi confirmado a rotura das suas armaduras tracionadas; no primeiro caso 3 varões Figura 4.52 e no segundo caso 2 varões. Os ensaios destas vigas tiveram uma duração de cerca de *1h e 50min*.

Figura 4.52 - Modo de rotura da Viga  $\beta 3\phi 4$ .

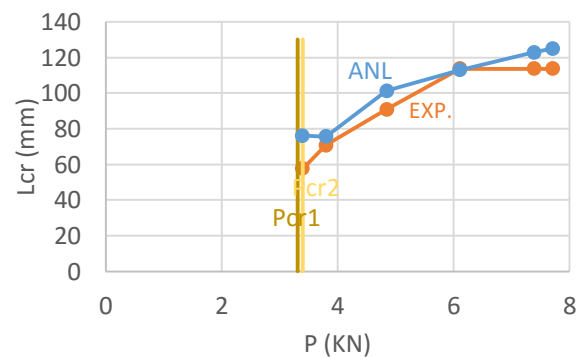
Figura 4.58 - Gráfico  $L_{cr}$ - $P$  da Viga  $\beta 4\phi 4$ .

Figura 4.59 - Gráfico  $L_{cr}$ - $P$  da Viga  $\beta 3\phi 4$ .

Figura 4.60 - Gráfico  $L_{cr}$ - $P$  da Viga  $\beta 2\phi 4$ .

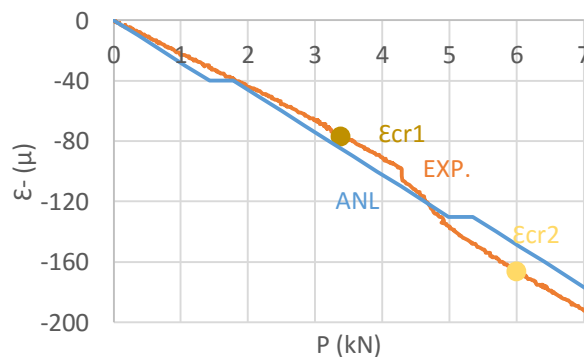
Visto que na viga Viga  $\beta 4\phi 4$  não se conseguiu medir a extensão, analisam-se apenas as extensões das restantes vigas. Na Viga  $\beta 4\phi 8$ , apesar de ser pouco perceptível na imagem, a extensão de fissuração ( $\epsilon_{cr} = -77$ ) coincide com uma pequena queda na extensão. O facto desta queda de extensão ser tão diminuta pode significar que a fenda aconteceu numa zona afastada do local do extensómetro.

Figura 4.61 - Diagrama  $\epsilon$ - $P$  da Viga  $\beta 4\phi 8$ .
