**FCTUC DEPARTAMENTO DE ENGENHARIA CIVIL**  
FACULDADE DE CIÊNCIAS E TECNOLOGIA  
UNIVERSIDADE DE COIMBRA

# **Deformação de Vigas Construídas com Geopolímeros**

Dissertação apresentada para a obtenção do grau de Mestre em Engenharia Civil na Especialidade de Estruturas

**Coimbra, Julho, 2016**

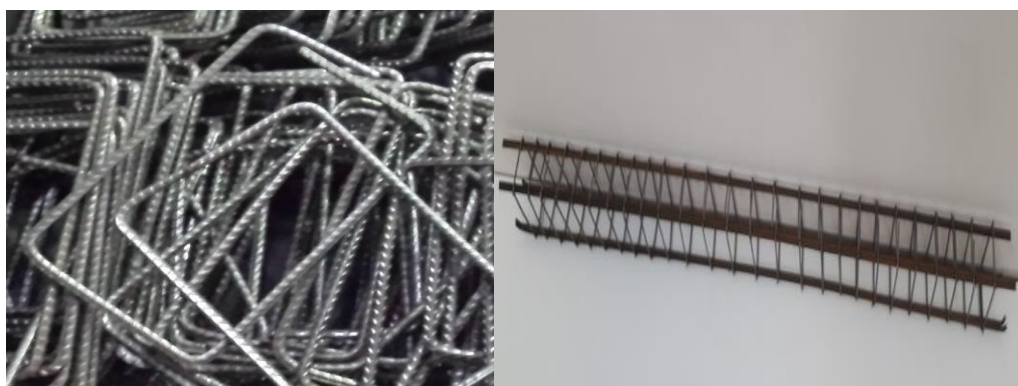
Figura 3.1- Estribos utilizados na construção das vigas.

Os estribos foram cortados, montados e dobrados manualmente, usando aço A500ER de diâmetro  $\phi 4\text{mm}$ , tal como referido. Pretendendo-se garantir nas vigas um recobrimento de  $10\text{mm}$ , existiu alguma dificuldade em garantir a precisão das suas dimensões. Para o fecho dos mesmos foi planeado uma emenda de no mínimo  $40\text{mm}$ , num dos ramos horizontais. Relativamente fecho tradicional dos estribos, num dos cantos, esta metodologia era mais prática do ponto de vista da execução manual. Na Figura 3.1 são ilustrados os estribos utilizados.

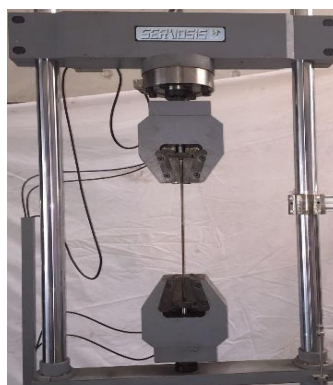
Figura 3.4- Ensaio de tração no aço.

No Quadro 3.2 são apresentados os valores médios encontrados para cada tipo de aço, sendo que  $f_{sym}$  é o valor médio da tensão de cedência do aço à tração,  $f_{sum}$  o valor médio da tensão máxima do aço à tração, e  $\epsilon_{sum}$  o valor médio da extensão correspondente à tensão máxima do aço. Importa referir que o valor da extensão  $\epsilon_{sum}$  corresponde à média da extensão no provete de cerca de  $200mm$  de comprimento entre garras da prensa. Este valor é estimado a partir do diagrama de força-deformação apurado no ensaio, assumindo que a fase elástica tem uma rigidez correspondente ao módulo de elasticidade de  $200GPa$ . Assim, pode concluir-se que o  $\phi 4mm$  corresponde a um aço do tipo A500ER, e os restantes são do tipo A500NR. De salientar o reduzido valor da extensão do aço com diâmetro  $\phi 4mm$ .

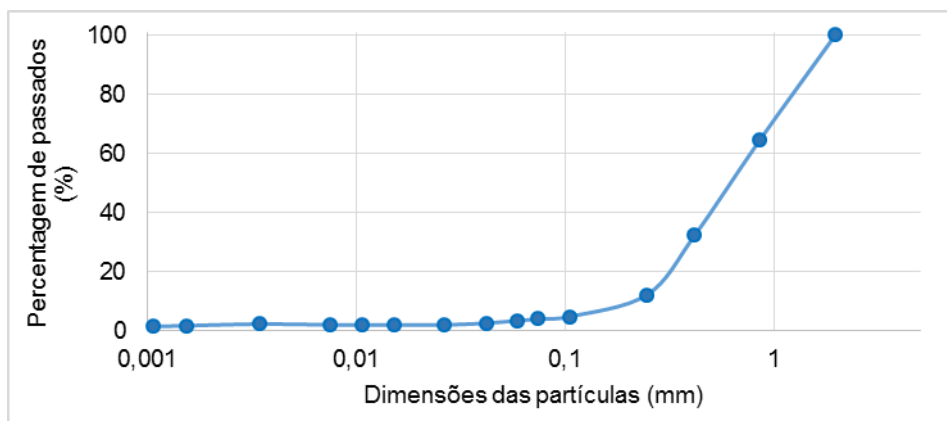
Figura 3.5- Curva granulométrica da areia.

Para a mistura, o único agregado utilizado foi a areia, uma vez que as vigas têm dimensões reduzidas e o recobrimento é muito pequeno. Na Figura 3.5 apresenta-se a curva granulométrica da areia utilizada, que foi disponibilizada pelo Laboratório de Geotecnia do Departamento de Engenharia Civil da FCTUC.

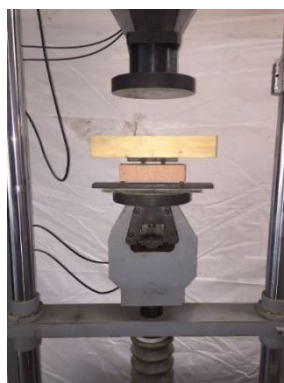
Figura 3.7- Ensaio de rotura à tração por flexão.

$$f_{ct} = \frac{FL}{bh^2} \quad (3.2)$$

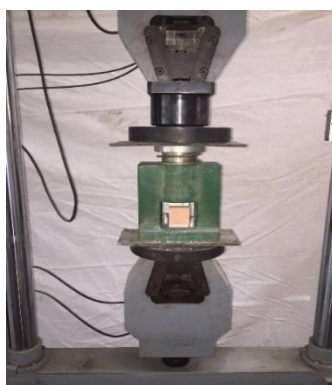
Figura 3.8- Ensaio de rotura à compressão.

Onde  $b_1$  e  $b_2$  correspondem às dimensões em planta da área carregada pela força  $F$ . O resultado dos valores médios da tensão de rotura à compressão, para cada mistura, apresentam-se no Quadro 3.7. Estes resultados estão em concordância com os apurados para o módulo de elasticidade e para a tensão de rotura à tração por flexão. Relativamente aos betões normais, comparando com um C20/25, o módulo de elasticidade vale cerca de metade e a tensão de tração vale cerca do dobro.

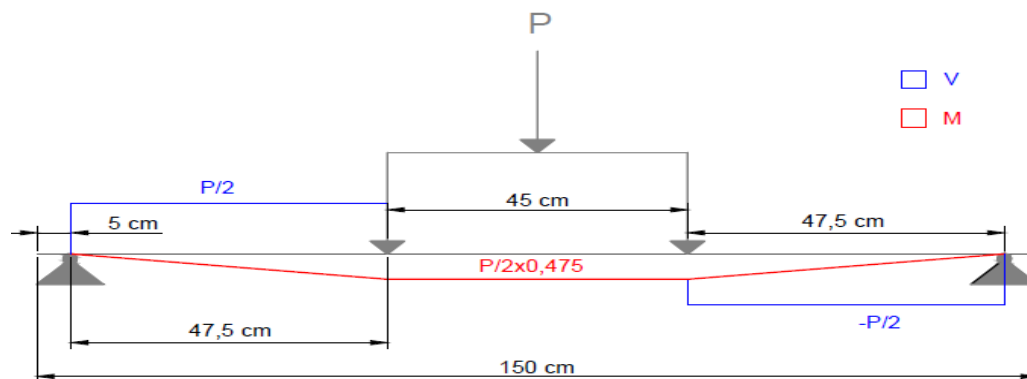
Figura 3.9- Diagramas de esforços teóricos nas vigas ensaiadas.

Como foi referido anteriormente, este projeto consiste na análise de deformações de vigas submetidas essencialmente à flexão. Importava assim garantir uma zona de estudo em que o único esforço atuante fosse a flexão levando esta até à rotura. Optou-se por um esquema bem conhecido de 4 cargas, garantindo um espaçamento de 45cm entre cargas centrais. Na Figura 3.9 é descrito o modelo de ensaio teórico adotado, sem considerar o peso próprio.

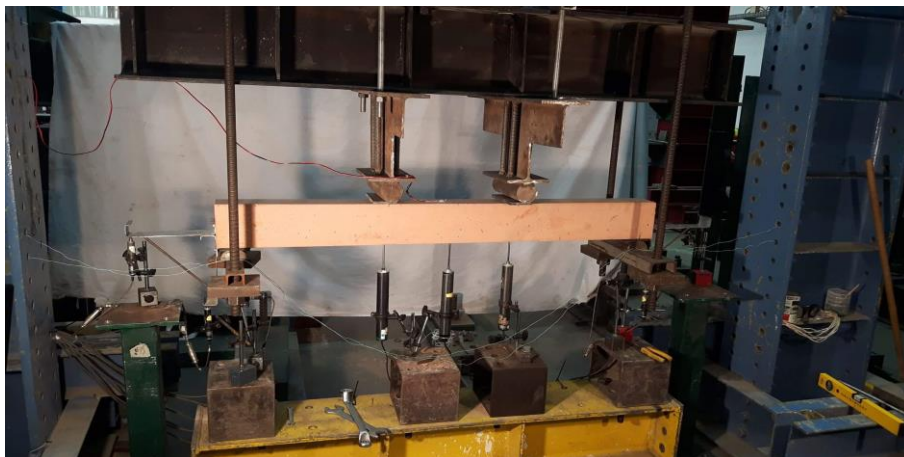
Figura 3.11- Ensaio de uma das vigas.

Na Figura 3.11 é ilustrado um ensaio realizado numa das vigas.

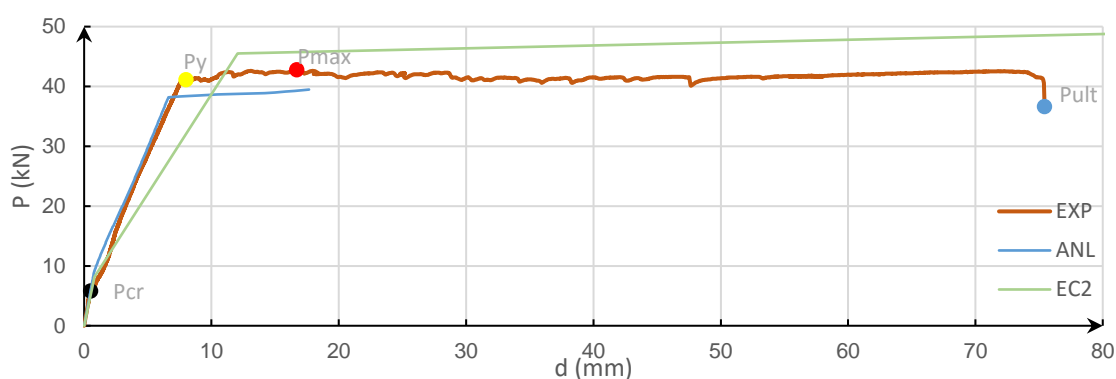
Figura 4.12 – Diagramas P-d experimental, numérico e teórico da Viga VE10.

Os valores dos desvios da rigidez observados na curva ANL são desprezáveis, no entanto a curva EC2 distancia-se consideravelmente no desenvolvimento de fissuras, apesar do desvio ser reduzido na fase elástica. Importa referir a igualdade existente no quociente  $K_I/K_{II}$  da curva experimental e numérica, ainda assim algo reduzidos em relação ao previsto para o betão armado.

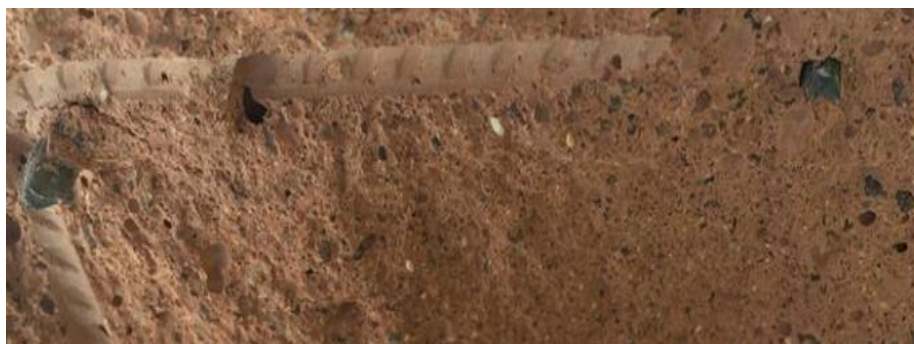
Figura 4.15- Rotura da armadura tracionada verificado na viga  $V2\phi 4$ .

Os ensaios decorreram com controlo de deformação. A fase inicial dos ensaios foi realizada à velocidade de  $0,005\text{mm/s}$ , e na plastificação das armaduras, a velocidade foi aumentada para  $0,02\text{mm/s}$ , até à rotura das vigas. Com exceção da viga  $VE10$ , que a velocidade foi aumentada para  $0,08\text{mm/s}$  até à rotura da viga.
