No presente trabalho estudam-se os processos de instabilidade de sete taludes, um dos quais (talude 1) está localizado na via de comunicação entre a cidade do Lubango e a Fenda da Tundavala, outro situa-se no Caholo (talude 2) e cinco (taludes 3 a 7) encontram-se na descida da Serra da Leba, na Estrada Nacional 280.

Palavras-chave: Instabilidade, Taludes, RHRS, Queda de blocos, Leba

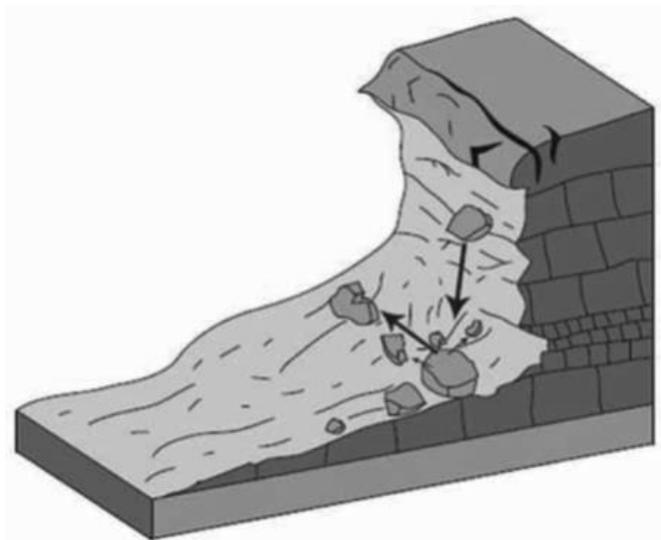
Figura 2.1 – Representação de queda de blocos rochosos, retirado de Highland & Bobrowsky (2008).

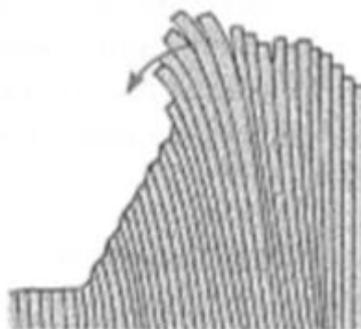
O movimento de basculamento ou toppling, de acordo com Cruden & Varnes (1996), consiste numa “rotação de uma massa de solo ou rocha, a partir de um ponto ou eixo situado abaixo do centro de gravidade da massa afetada”. Os basculamentos estão relacionados com a ação da gravidade, presença de água nas discontinuidades, efeito da vegetação, descompressão ou desenvolvimento de fissuras (Fig. 2.2). Dikau et al. (1996) consideraram igualmente as ações erosivas como uma das causas dos basculamentos. Hutchinson (1988) procedeu a uma diferenciação dos basculamentos de acordo com a presença ou inexistência de discontinuidades e considerou os subtipos simples e múltiplos. Os movimentos de toppling possuem velocidades variáveis, desde extremamente lentas no início a extremamente rápidas na altura da rotura. Esses movimentos podem provocar outros tipos de instabilidades como desabamentos ou deslizamentos. As situações de basculamentos verificam-se com uma maior frequência em xistos, calcários e também em materiais rochosos que apresentam disjunção colunar, como os doleritos e basaltos.

Figura 2.2 – Representação do basculamento (Vallejo et al., 2002).

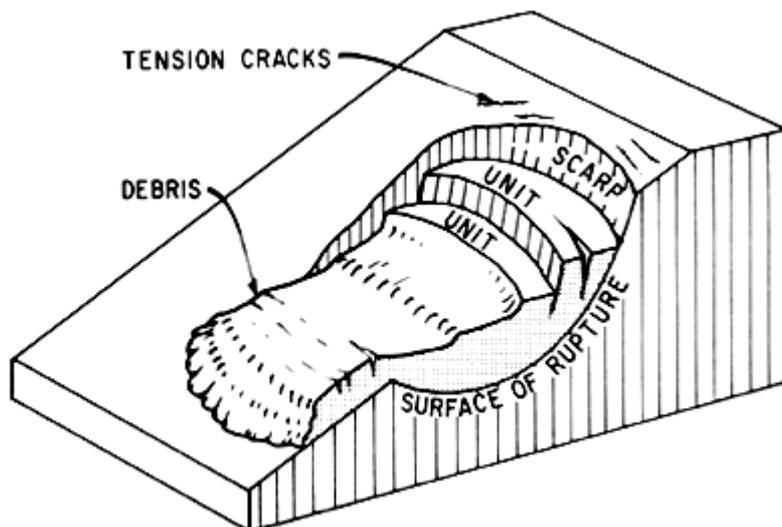
Figura 2.3 - Esquema de deslizamento rotacional (retirado de NRCC, 2005).

O modelo de rotura tangencial, bem como as propriedades do material instabilizado, são elementos fundamentais para a subdivisão dos deslizamentos, que podem ser classificados em dois tipos principais: os planares ou translacionais e os circulares ou rotacionais, como se pode verificar nas Figs. 2.3 e 2.4.

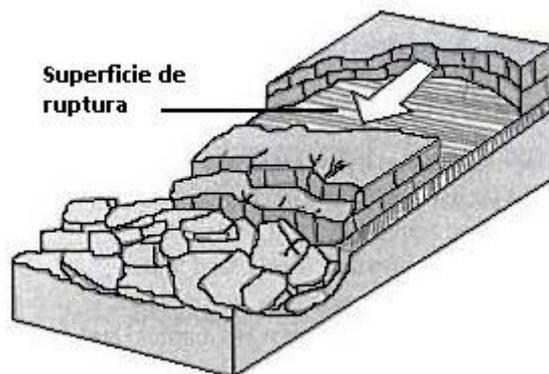
As massas de solo nos deslizamentos translacionais possuem uma espessa reduzida e apresentam um plano de rotura (Augusto-Filho, 1992).

Figura 2.4 - Representação de deslizamento translacional (adaptado de USGS (2004)).

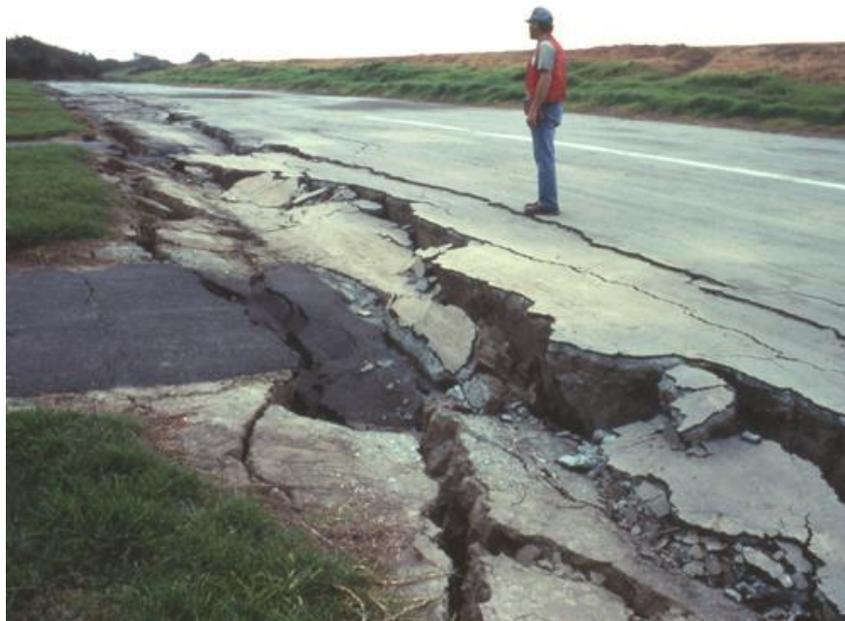
A expansão lateral em solos corresponde a um movimento extremamente rápido, podendo causar danos significativos (Fig. 2.5).

Figura 2.5 – Expansão lateral relacionado com o Sismo de Loma Prieta, Califórnia em 1989, USGS (1990).

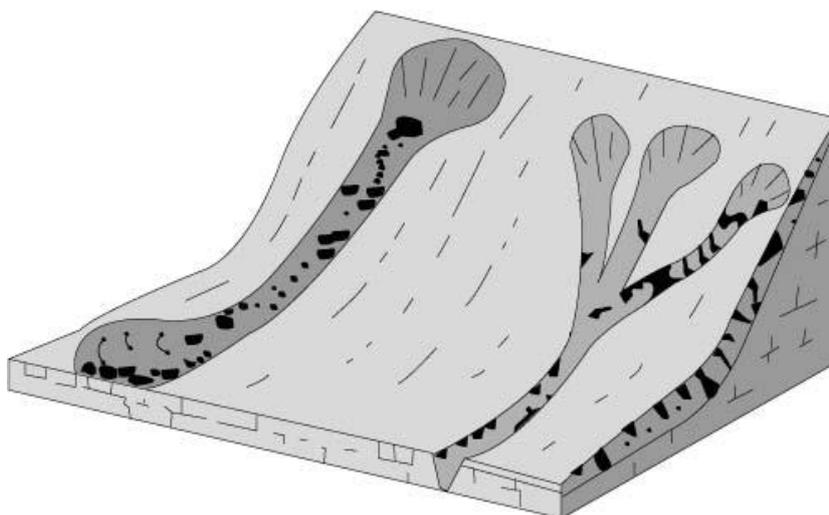
Figura 2.6 - Representação de fluxo de detritos (retirado de BGS, 2014).

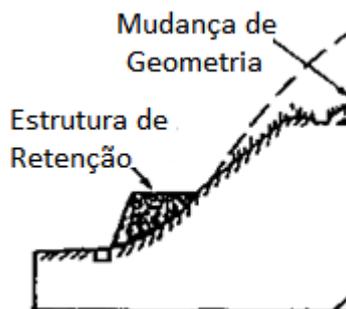
Pode proceder-se à alteração da geometria através da diminuição do declive (Fig. 2.7) e da redução da altura (em especial nos solos com comportamento coesivo). A geometria do talude pode ser modificada com a colocação do material na base ou efetuar-se a construção de uma berma, no primeiro caso é comum a utilização de material da parte superior do talude.

Figura 2.7 – Estabilização de um talude através da alteração da geometria.

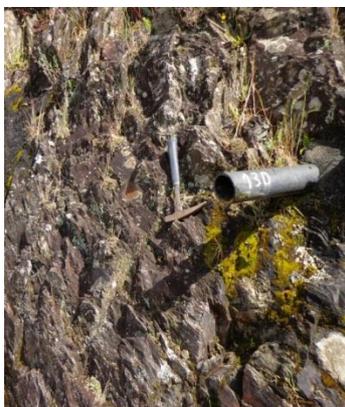
Podem estabelecer-se vários tipos de drenagem. Os drenos sub-horizontais correspondem a tubos de 5 cm ou mais de diâmetro que são cobertos por um filtro perfurado, de modo a impedir a colmatação dos tubos por material fino. Os drenos são instalados com uma pequena inclinação, de aproximadamente 5° , e devem penetrar na zona freática e permitir o fluxo da água (Fig. 2.8). O espaçamento destes drenos depende do material onde são instalados e pode variar entre 3 e 8 m para as formações argilosas e lodosas, a mais de 15 metros, no caso de areias permeáveis.

Figura 2.8 - Dreno sub-horizental (Andrade, 2013)

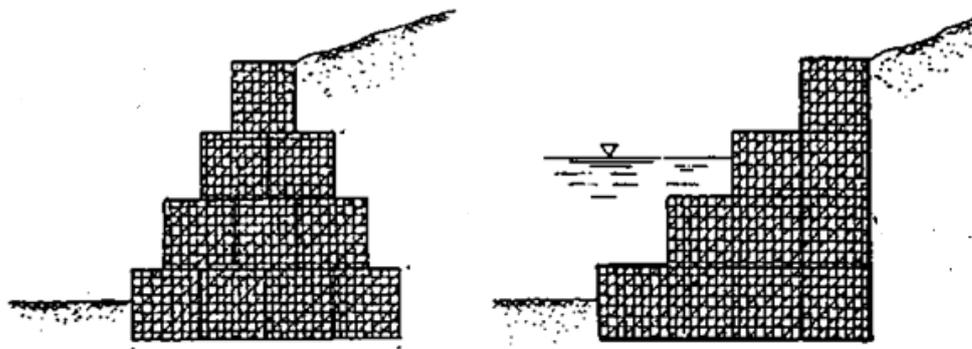
parede de suporte que apresenta características de boa drenagem são os gabiões (Figuras 2.10 e 2.11), dado que possibilitam a percolação da água. Os gabiões correspondem a gaiolas de rede de aço, estas são sobrepostas e no seu interior são colocados blocos rochosos. Os gabiões são relativamente pouco dispendiosos, e têm como vantagem admitir grandes deformações sem perderem as características de resistência.

Figura 2.10 – Muros de gabiões.

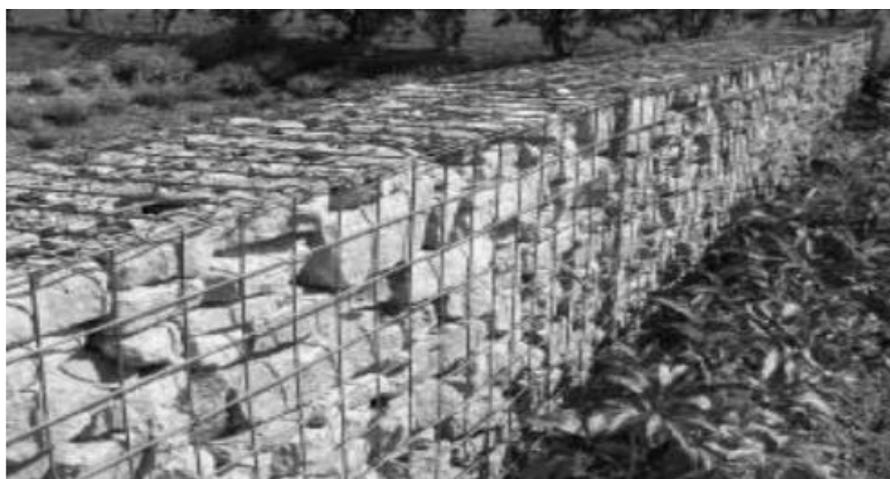
Figura 2.11 - Representação de Gabião.

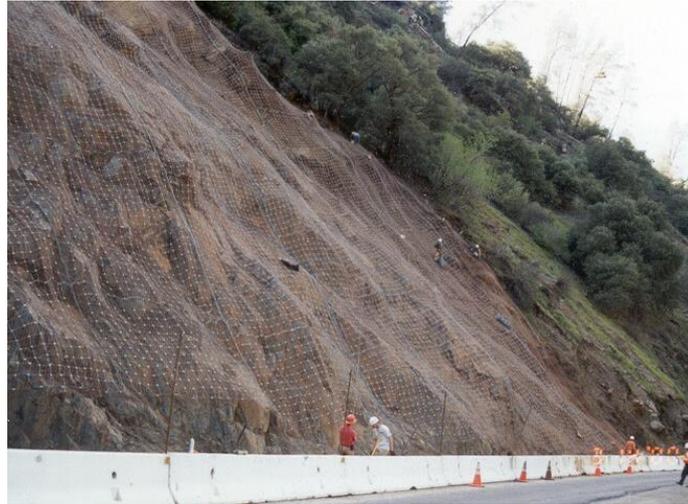
A rede é fixada ao talude com recurso a pregos, permitindo que seja disposta ao longo das faces dos taludes e de acordo com as irregularidades do terreno, não condicionando a elasticidade da malha (Quinta-Ferreira, 2010).

Figura 2.12 – Rede de protecção metálica (retirado de Andrade (2008)).

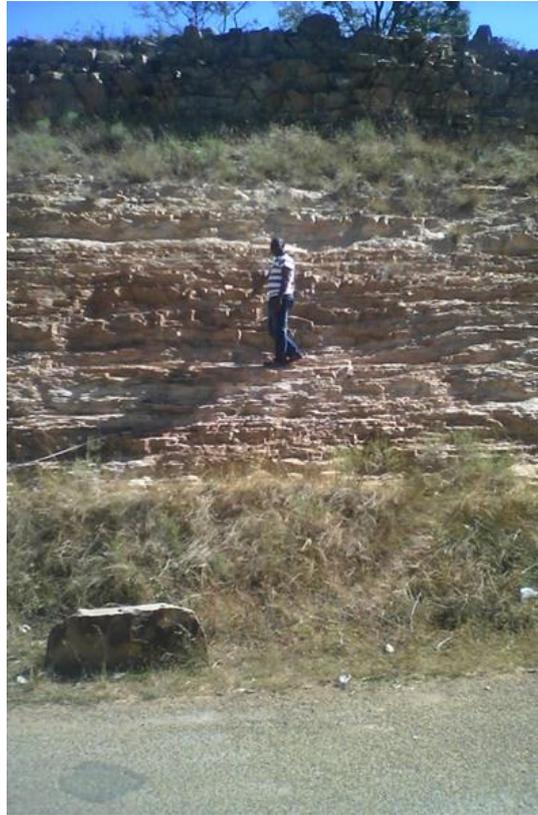
Figura 3.15 – Ilustração de talude estudado na localidade de Caholo (Talude 2), na estrada para o Tchivinguiro.

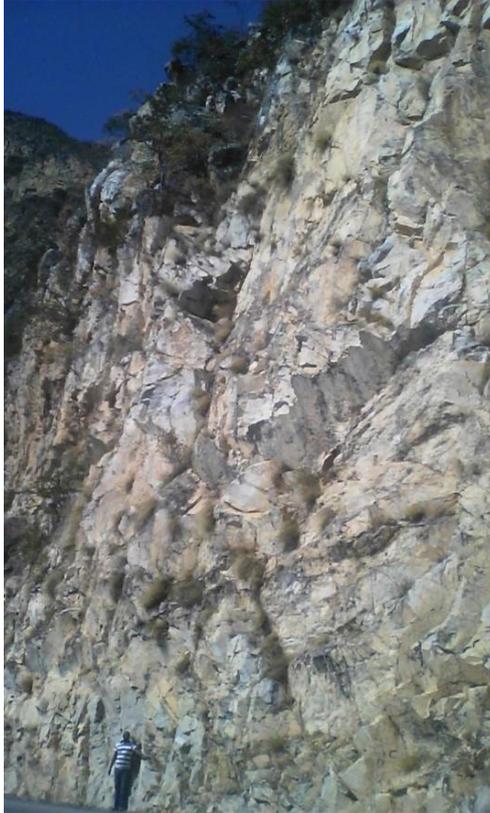
Figura 3.16 – Ilustração de uma porção do talude 4, localizado na descida da Leba (EN 280).

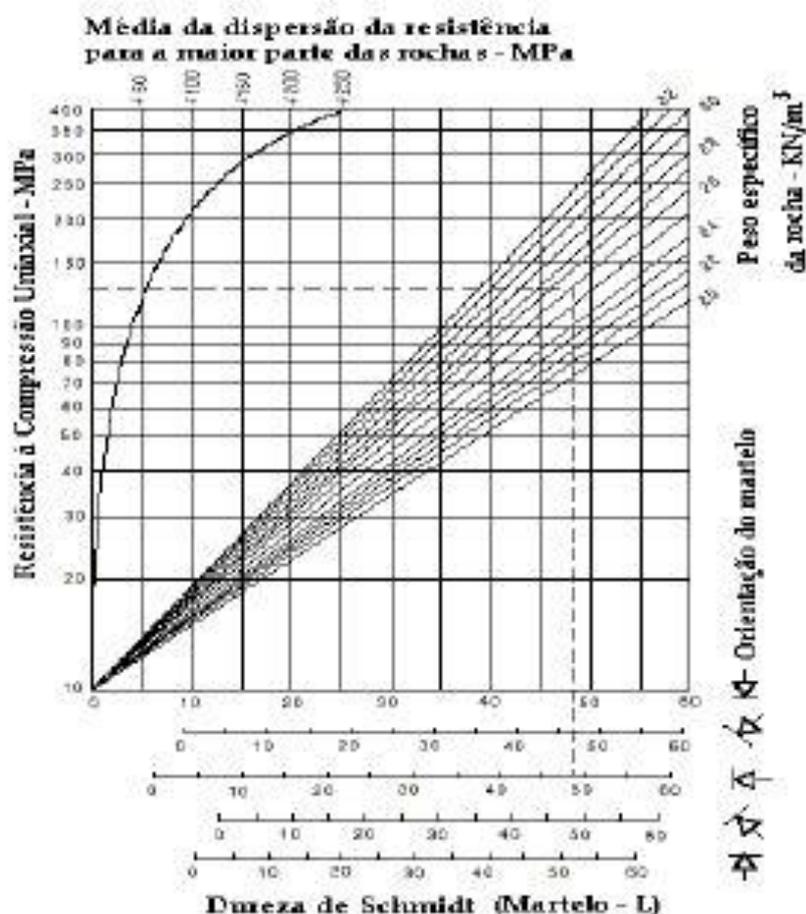
Procedeu-se à determinação do valor médio de R de acordo com as recomendações da ISRM (1981).

Figura 4.2 – Determinação da resistência à compressão uniaxial (σ_c) a partir de R e através do ábaco de Deere & Miller (1966).

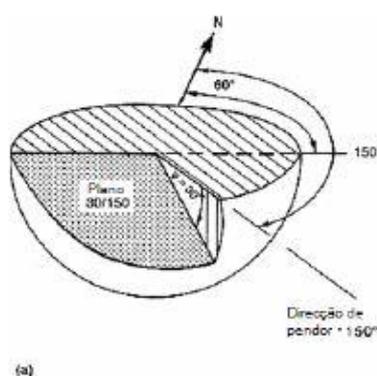
Para a obtenção da informação relacionada com a orientação das descontinuidades, para além do levantamento de campo, podem utilizar-se furos de sondagem. Na Figura 4.3 é representado um plano de descontinuidade, cujas coordenadas são definidas em termos do pendor e da direção do pendor.

Figura 4.3 - Representação da orientação do plano duma descontinuidade cujas coordenadas geológicas correspondem a: N60°E, 30°SE.

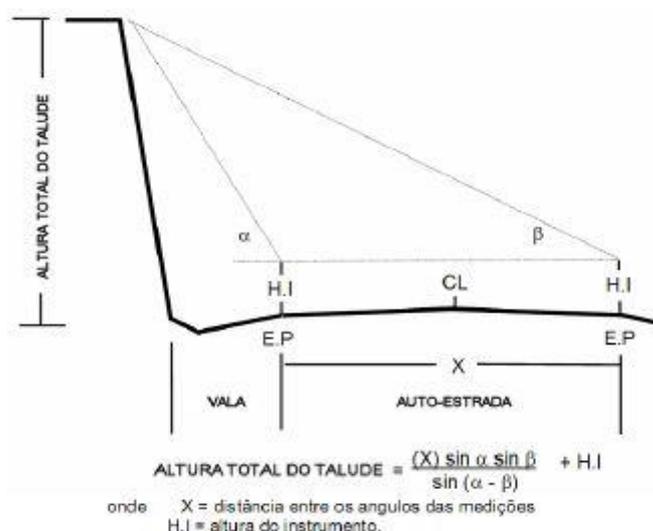
O parâmetro da altura de um talude está relacionado com a energia potencial do material rochoso em queda, pelo que quanto mais elevada for a altura do talude maiores serão as probabilidades dos danos relacionados com as quedas de blocos ou material rochoso instabilizado serem mais significativos. Uma estimativa da altura do talude pode ser efetuada a partir da representação da Fig. 4.4.

Figura 4.4 – Determinação da altura de um talude.

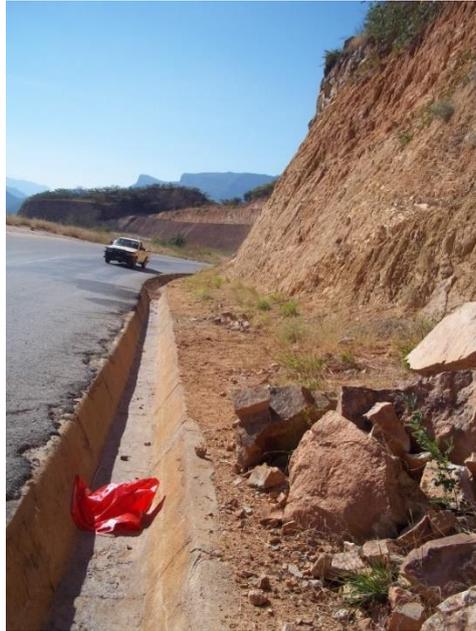
A capacidade de retenção da valeta é definida pela sua aptidão em não permitir que o material rochoso instabilizado alcance as rodovias (Fig. 4.5). Em função do que foi mencionado, importa referir que a retenção da valeta depende de vários fatores como: a altura e pendor do talude, a largura, a profundidade e a forma da valeta, a volumetria dos blocos rochosos, a trajetória da queda dos materiais rochosos ao longo do talude. A determinação da capacidade de retenção de uma valeta, dada a variabilidade as situações de instabilidade, deve ser estabelecida ao longo de um período de tempo considerável.

Fig. 4.5– Representa a capacidade de retenção da valeta.

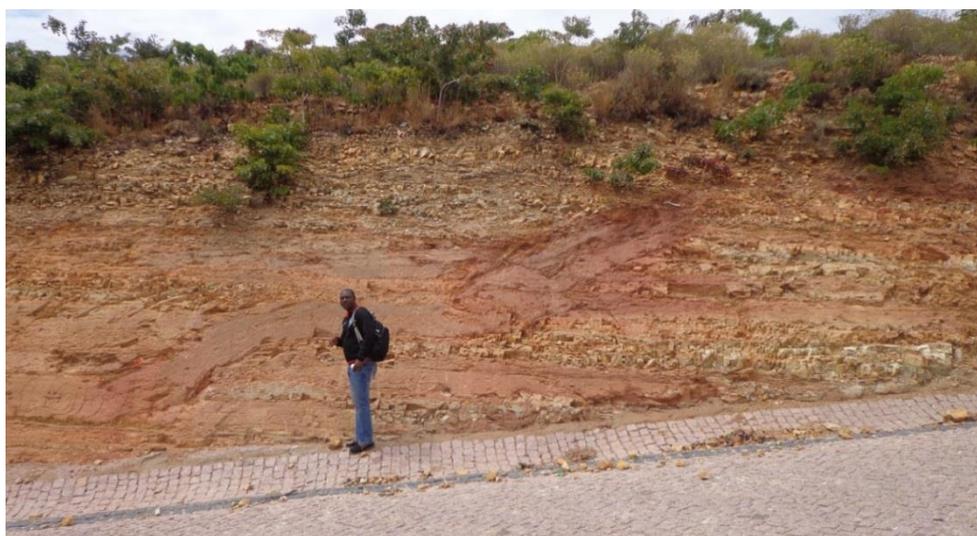
O troço 2 do talude 1 tem uma extensão de 90 metros, uma altura de cerca de 9 metros, uma direção de E-W e pendor de 80°N (Fig. 2.1). A litologia é compreendida por quartzitos de grão de dimensão variável e de tonalidade amarelada, destacando-se a presença de alguns óxidos de ferro e existência de uma soleira de rocha vulcânica básica com duas ramificações, uma das quais é paralela à estratificação, enquanto a outra intersesta a estratificação. Verifica-se a presença de lutitos laminados, argilas friáveis e de sulcos de erosão. Observam-se duas sucessões de quartzitos, uma localizada na parte superior e outra na parte inferior do troço, o diaclasamento é pouco afastado (5 a 30 cm) e existem blocos instabilizados na via de comunicação.

Figura 5.1 – Troço 2 do Talude 1, em que são visíveis as diferentes litologias e as situações de instabilidades como a queda de blocos.

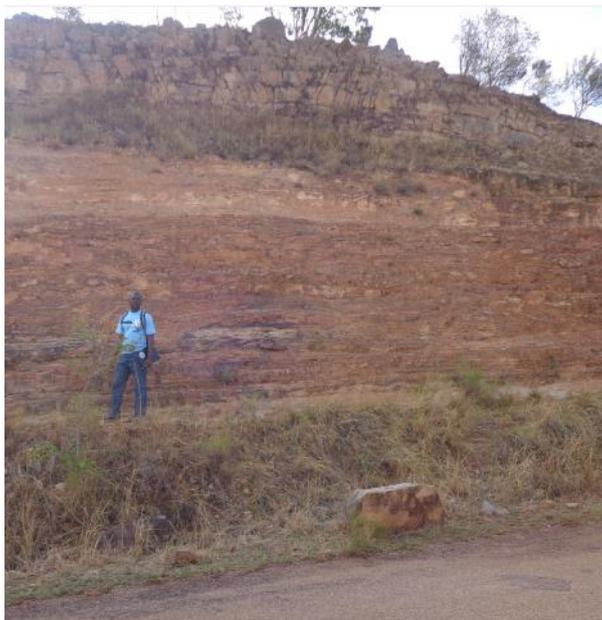
inclinação da estratificação ser concordante com o sentido do pendor da face do talude. É de assinalar a presença de blocos rochosos de dimensões mais elevadas que podem atingir 1 m³ (Fig. 5.2), estes são provenientes dos quartzitos localizados no topo do talude, em que as descontinuidades apresentam de modo geral um espaçamento mais elevado do encontrado nas partes intermédias e superiores do talude. Verifica-se a presença de algumas situações de fluxo de dimensões inferiores a cerca de 3 m³ e que estão associadas ao material esmagado e/ou alterado.

Fig. 5.2 – Representação do troço 3 do talude 2.

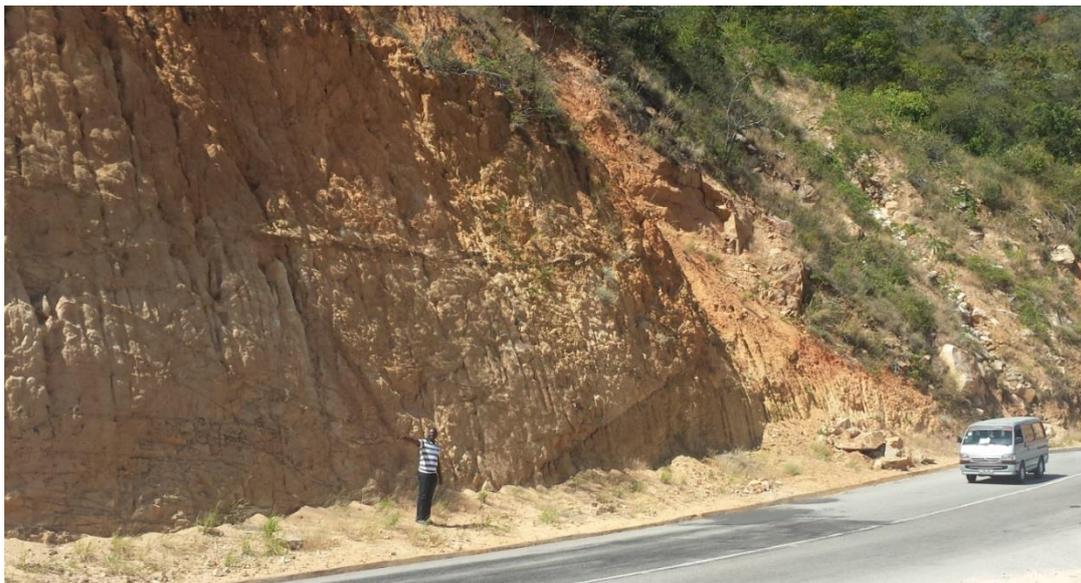
A maior parte da face do talude 3 é desprovida de vegetação, observa-se igualmente a existência de vegetação moderada e por vezes, árvores de pequeno porte. Os tipos de instabilidade ocorrentes foram os desmoronamentos de rocha, deslizamentos planares e em cunha e também fluxos de detritos e solos. As quedas de material rochoso aparecem associadas às zonas do maciço rochoso mais fraturados, verificando-se situações nos extremos Norte e Sul do Talude 4. Os deslizamentos em cunha e planares ocorrem no maciço rochoso menos alterado, mas também no granito mais alterado, este último apesar de apresentar um grau de alteração elevado, ainda apresenta um comportamento mecânico associado às superfícies de descontinuidade. Alguns dos deslizamentos em cunha estão associados à interseção de fraturas de orientação $N70^{\circ}$ E e $N20^{\circ}$ W e cujos pendores são superiores a 70° . Os deslizamentos planares podem verificar-se devido à existência de fraturas de direção próxima da face do talude e de pendores de 30° a 60° E a SE.

Figura 5.3 – Representação do talude 3 localizado na EN 280 (descida da Leba).

O espaçamento das descontinuidades está compreendido entre 20 cm até cerca de 1 a 3 m. São frequentes blocos rochosos com volumetrias de cerca 1 m³ ou mesmo superiores. As situações de fluxo estão relacionadas com os depósitos de vertente, e podem atingir dimensões consideráveis de várias dezenas de m³. As causas externas de instabilidade prendem-se com a infiltração de água, com as vibrações provocada pela passagem dos veículos e a erosão superficial, esta última associada ao material granítico mais alterado. As causas externas de instabilidade são as características litológicas e o estado de alteração, descontinuidades, aumento da pressão da água e diminuição de resistência dos terrenos.

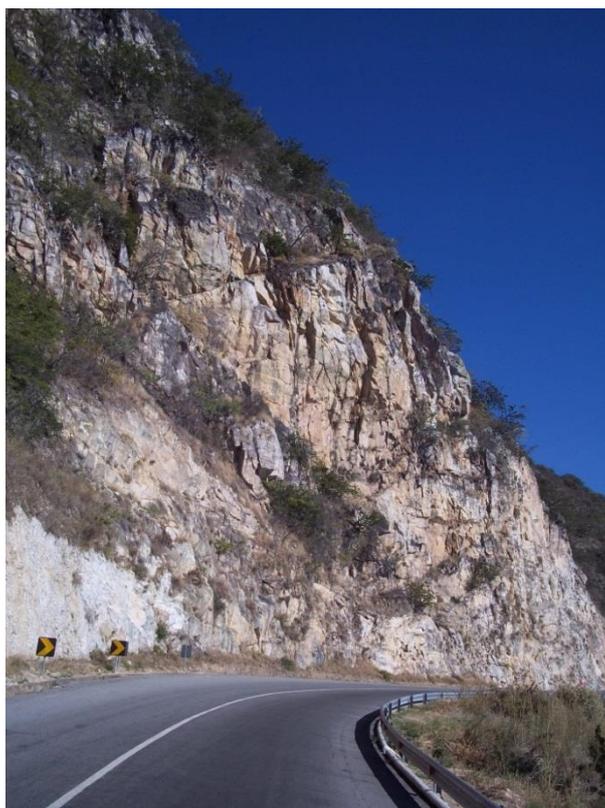
trânsito na EN280. Consta-se a presença de um maciço rochoso muito fraturado, em que o espaçamento das descontinuidades é variável, mas que de modo geral está compreendido entre 10 cm até 1 m. Ocorrem planos de falhamento com uma extensão de dezenas de metros. As situações de instabilidade mais comuns são a queda de blocos rochosos, observando-se na face do talude alguns blocos em situação particularmente instável, também ocorrem deslizamentos planares e em cunha. A orientação da estratificação favorece a ocorrência das situações de deslizamento e de queda de blocos rochosos. Na parte superior do talude verificam-se situações de toppling que estão associadas a fraturas de pendor próximos da vertical. A dimensão dos materiais instabilizados está compreendida entre 60 cm³ até várias dezenas de m³. Para as situações dos fluxos de detritos atingem-se volumes consideravelmente superiores. As causas externas de instabilidade são a infiltração de água e as vibrações. As causas internas de instabilidade consideradas foram a litologia, estruturas geológicas como a estratificação e planos de falhas, incremento da pressão da água e redução de resistência dos terrenos.

Figura 5.4 – Representação do talude 4.

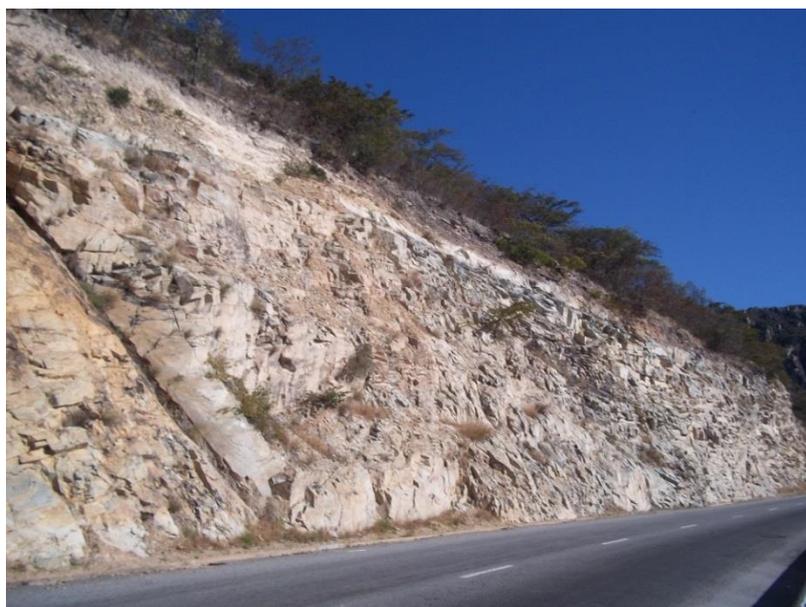
O **talude 5** apresenta as coordenadas geográficas em que a latitude é 15°04,351' Sul e a longitude igual a 13°13,956' Este, tem 114 metros de comprimento e entre 25 a 31 metros de altura, e uma orientação de N65°E;70°NW (Fig. 5.5). Localiza-se na EN 280 e é adjacente ao talude 4. Litologicamente é constituído por materiais rochosos pertencentes à Formação da Tundavala, designadamente quartzitos resistentes de cores esbranquiçadas, amareladas e cinzentas, evidenciam uma textura granular e cimento quartzoso. Nas superfícies das discontinuidades observam-se óxidos e hidróxidos de ferro, o que confere tonalidades avermelhadas. Estão presentes três famílias de discontinuidades, aproximadamente perpendiculares entre si. Os espaçamentos das discontinuidades estão entre 15 cm e 1 m. Alguns planos de falhamento possuem uma extensão semelhante à altura do talude, é de referir que a vegetação nas caixas de falha, tende a ser mais abundante do que nas restantes partes da face do talude, em que é praticamente inexistente ou rasteira. A superfície de estratificação tem um pendor de cerca de 20° a 30° com um sentido para o exterior da face do talude 5, o que facilita os deslizamentos, em particular os deslizamentos planares. As quedas de blocos são igualmente frequentes e estão relacionadas com a orientação e espaçamento das fraturas, bem como com a presença da água. A volumetria dos materiais instabilizados apresenta uma variação de cerca de 90 cm³ até vários m³. As causas internas das instabilidades são as mesmas das apresentadas para o Talude 3, enquanto as causas externas foram definidas como a litologia, as estruturas geológicas e o incremento da pressão da água.

Figura 5.5 – Representação do talude 5, em que é visível a fraturação do maciço rochoso e a ocorrência de roturas planares.

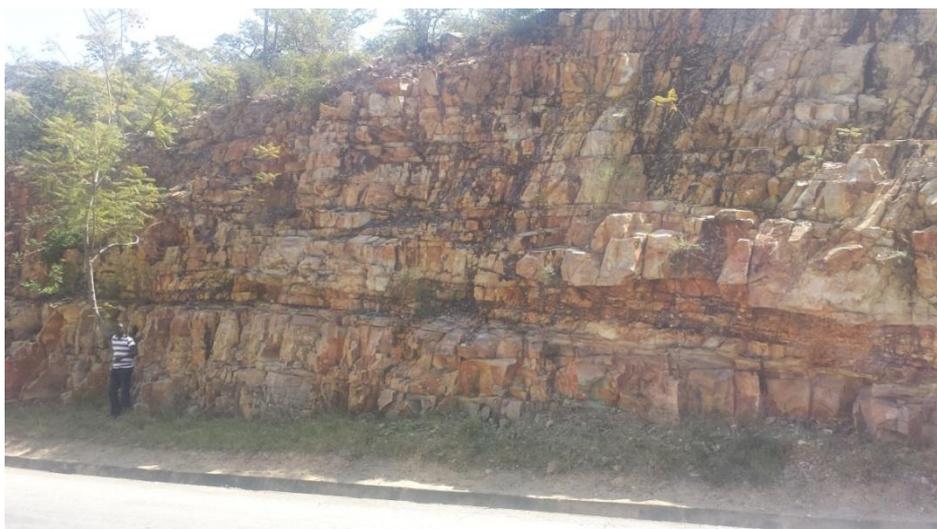
O **talude 6** tem como coordenadas geográficas: latitude de 15°04,461´Sul e longitude de 13°13,855´ Este, apresenta 76 metros de comprimento e cerca de 10 metros de altura, apresentando uma orientação de N65°E; 83°SE (Fig. 5.6). O talude 6 situa-se na EN 280 e é constituído por litologias da Formação da Tundavala, neste caso quartzitos fraturados ligeiramente alterados, estes apresentam uma tonalidade avermelhada devido a uma película de óxidos e hidróxidos de ferro, regista-se a presença de óxidos de manganésio que conferem aos quartzitos uma tonalidade mais escura. Os grãos de quartzo possuem um grau de arredondamento elevado e uma dimensão aproximadamente igual. O grau de fraturação e a tonalidade do material rochoso são mais intensas na parte superior do talude, distinguiram-se 3 famílias de fraturas aproximadamente perpendiculares. Na parte intermédia do talude regista-se a presença de material mais friável que corresponde a arenitos mais alterados e pelitos. A estratificação é aproximadamente horizontal, no entanto apresenta, por vezes, um sentido de pendor oposto à da face do talude. O espaçamento da fraturação tende a ser mais reduzido do que nos taludes 4 e 5, com valores de 8 a 75 cm. Estão presentes planos de falhas, de vários metros de extensão, que aparecem associados às instabilidades. As quedas de blocos rochosos constituem a grande maioria das situações de instabilidade. Os blocos rochosos apresentam formas aproximadamente paralelepípedicas e têm dimensões compreendidas entre 30 cm³ até 0,5 m³. A vegetação foi definida como inexistente a rasteira. As causas externas de instabilidade correspondem à infiltração de água, vibrações e erosão superficial. Definiram-se como causas internas de instabilidade a litologia, as estruturas geológicas, o aumento da pressão da água e o decréscimo da resistência dos terrenos.

Fig. 5.6 – Representação do talude 6.

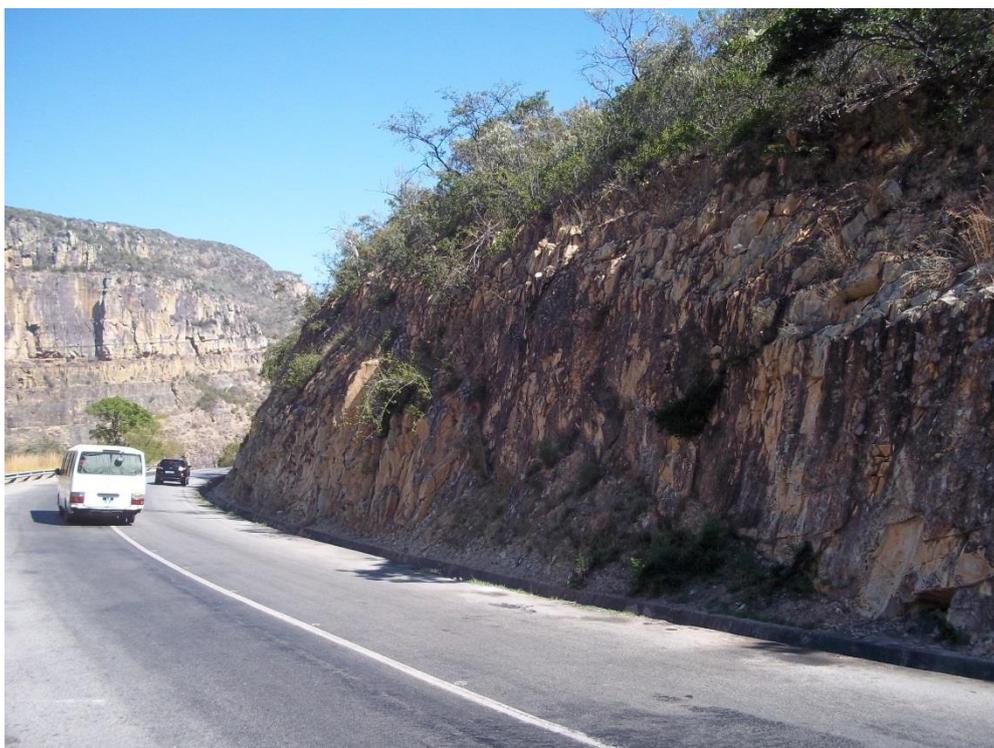
O **talude 7** compreende as seguintes coordenadas geográficas: latitude de 15° 04,375´ Sul e longitude de 13° 14,070´ Este. O comprimento do talude 7 é igual a 55 metros, tem 10 metros de altura e de orientação: N65°E; 80°SE (Fig. 5.7). O maciço rochoso exposto pertence à Formação da Tundavala, e é constituído por quartzitos relativamente alterados com três famílias de diaclases, cujo espaçamento está compreendido entre 5 a 60 cm, apresentando deste modo valores inferiores aos encontrados no talude 6. Na parte Sul do talude, a estratificação tem um pendor oposto ao sentido da face do talude. Os quartzitos possuem tonalidades cinzentas, esbranquiçadas e também avermelhadas e escuras. Verifica-se igualmente a presença de arenitos. É de registar a existência de uma falha que interseta a totalidade da face do talude, e de sulcos erosivos na extremidade norte do talude, em que ocorrem depósitos de vertente. O tipo de vegetação é idêntico à do talude 6. As principais situações de instabilidade são as quedas de blocos rochosos, verificando-se igualmente os deslizamentos planares e em cunha. Os volumes dos blocos rochosos estão entre 25 cm³ e 0,25 m³. As causas externas e internas das instabilidades são idênticas às encontradas no estudo do Talude 6.

Figura 5.7 – Representação do talude 7.

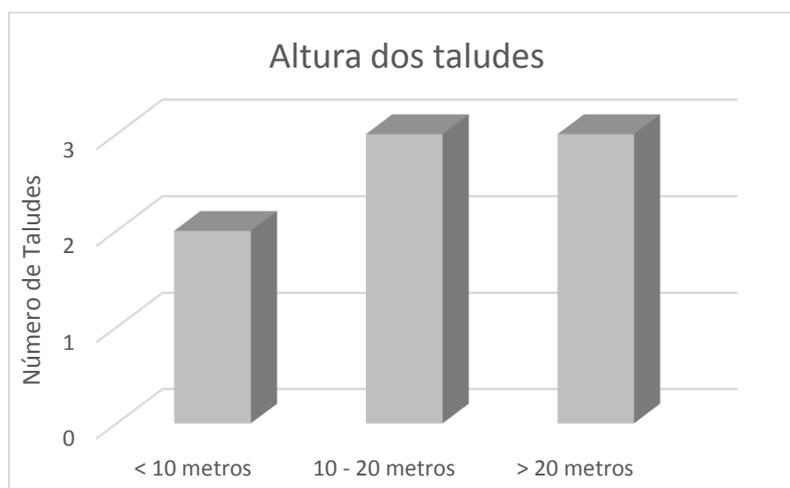
Da observação da Figura 5.8 constata-se que 3 dos taludes possuem uma altura superior a mais de 20 metros, e localizam-se na área da descida da Leba, correspondendo a 42,9% dos taludes estudados. Outros 3 taludes apresentam uma altura entre 10 a 20 metros, deste conjunto dois deles situam-se na descida da Leba e o restante corresponde ao talude localizado no Caholo, em que dois dos seus troços têm uma altura superior a 10 m. Dois taludes possuem uma altura inferior a 10 m, representando deste modo 28,6% do conjunto estudado. O talude 1, localizado nas proximidades da Tundavala, apresenta uma altura sempre inferior a 10 metros, enquanto o talude 2, nas proximidades do Caholo possui dois troços cuja altura máxima é também inferior a 10 metros.

Figura 5.8 – Caracterização da altura dos taludes.

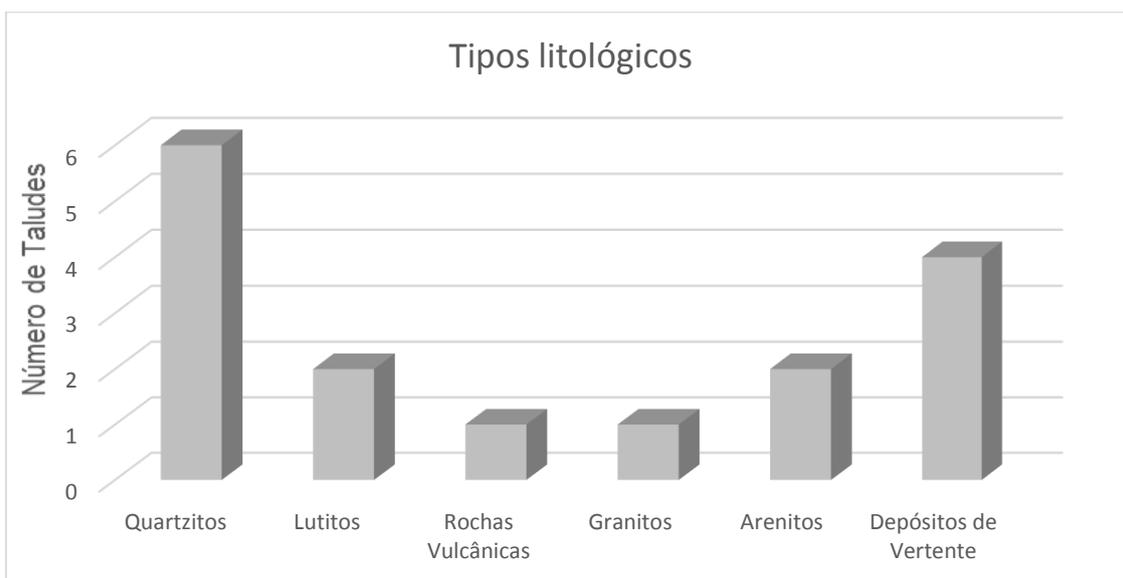
arenitos ocorrem em dois taludes, os primeiros podem observar-se nos taludes 1 e 2, enquanto os arenitos fazem parte da constituição litológica dos taludes 2 e 6. Os granitos com diferentes estados de alteração aparecem no talude 3 que se localiza na parte inferior da descida da Leba. As rochas vulcânicas ou vulcanoclásticas estão presentes em dois troços do talude 1, situado nas proximidades da Tundavala.

Figura 5.9 – Representação dos tipos litológicos presentes nos taludes.

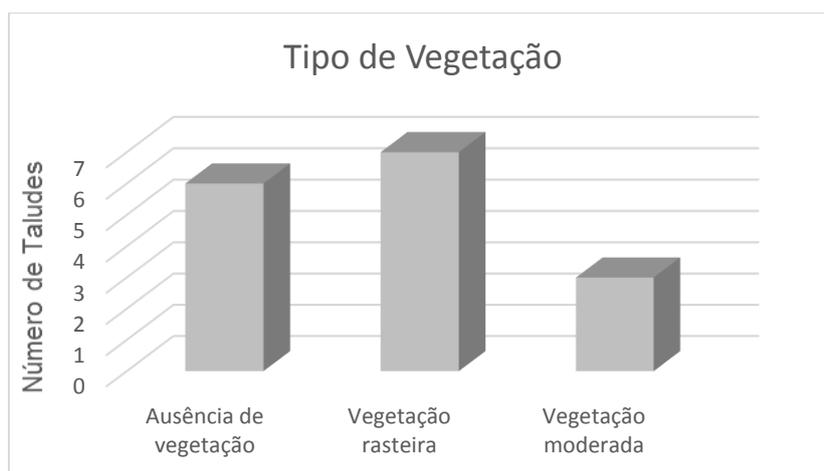
O tipo de vegetação é condicionado pelo facto dos taludes serem de escavação. A vegetação predominante nos taludes é a rasteira, que está presente na totalidade dos taludes considerados (Fig. 5.10). A ausência de vegetação é evidente em 85,7% dos taludes. Constatou-se a existência de vegetação moderada em 3 taludes, por vezes com a presença de árvores de porte pequeno a médio.

Figura 5.10 – Tipo de vegetação presente nos taludes.

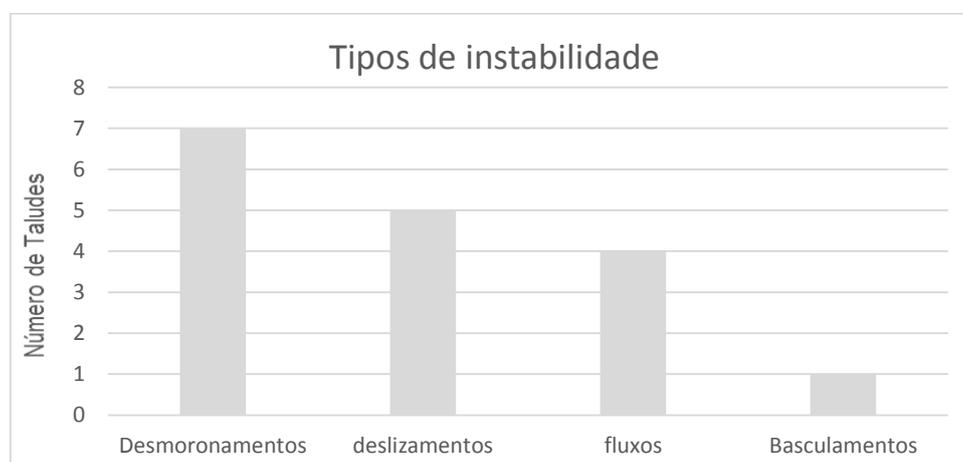
Figura 5.11 – Tipos de instabilidade nos taludes estudados

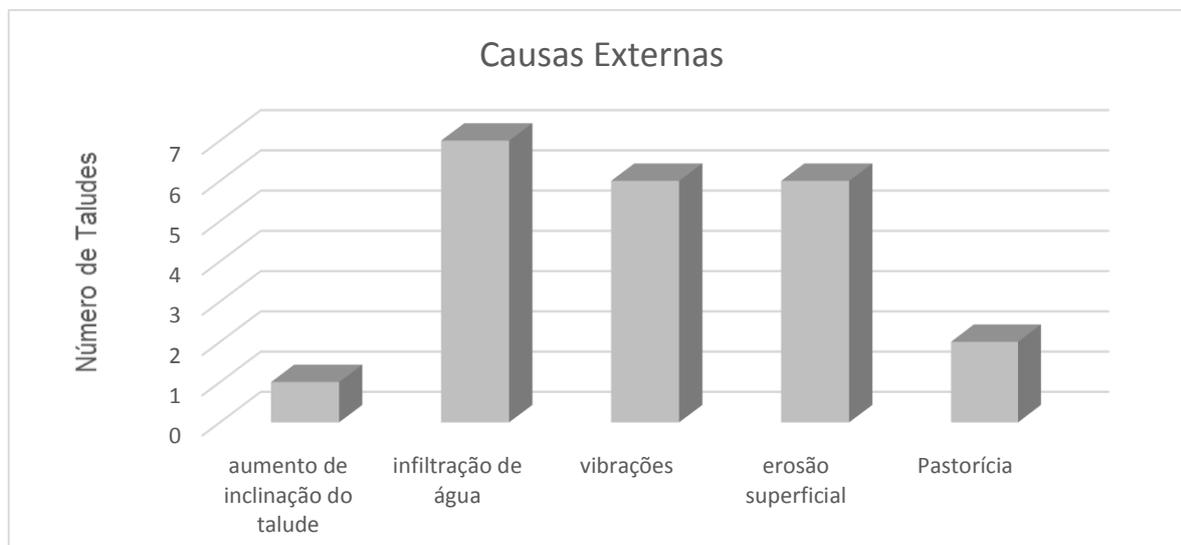
De acordo com a Fig. 5.12, é constatado que a infiltração de água corresponde a uma das causas externas das situações de instabilidade que afeta a totalidade dos taludes, as vibrações e a erosão superficial constituem causas externas de instabilidade para seis dos taludes. As atividades de pastorícia no topo ou mesmo na face dos taludes também podem

Figura 5.12 – Representação das causas externas dos movimentos de instabilidade.

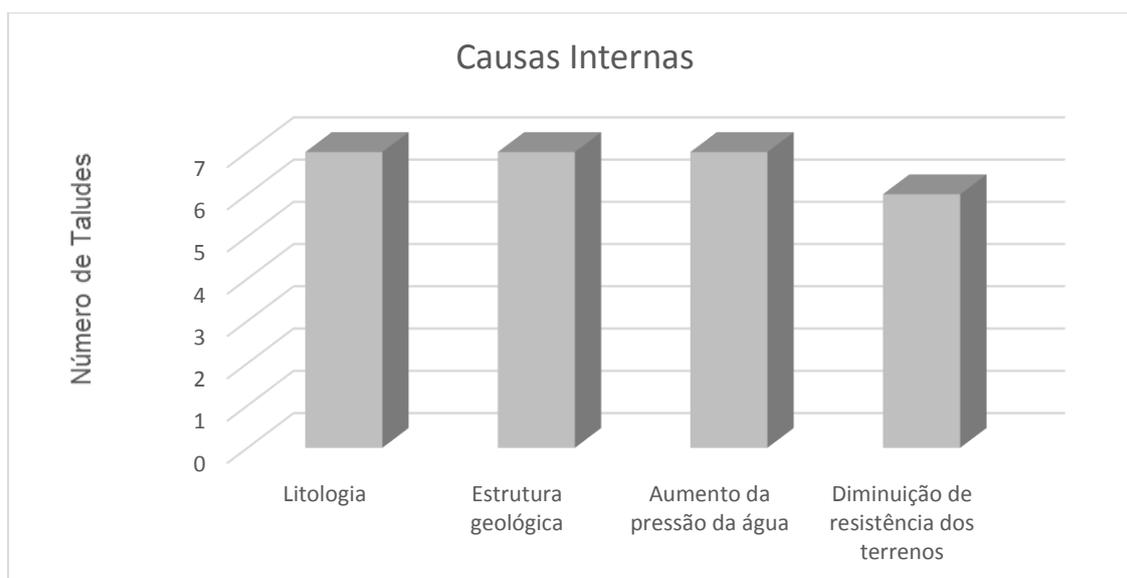
Figura 5.13 – Representação das causas internas das instabilidades.
