**Os Taludes na Região Envolvente da Barragem do Biópio
(Angola). Algumas Considerações**

MESTRADO EM GEOCIÊNCIAS – AMBIENTE E ORDENAMENTO DO TERRITÓRIO

Julho, 2014

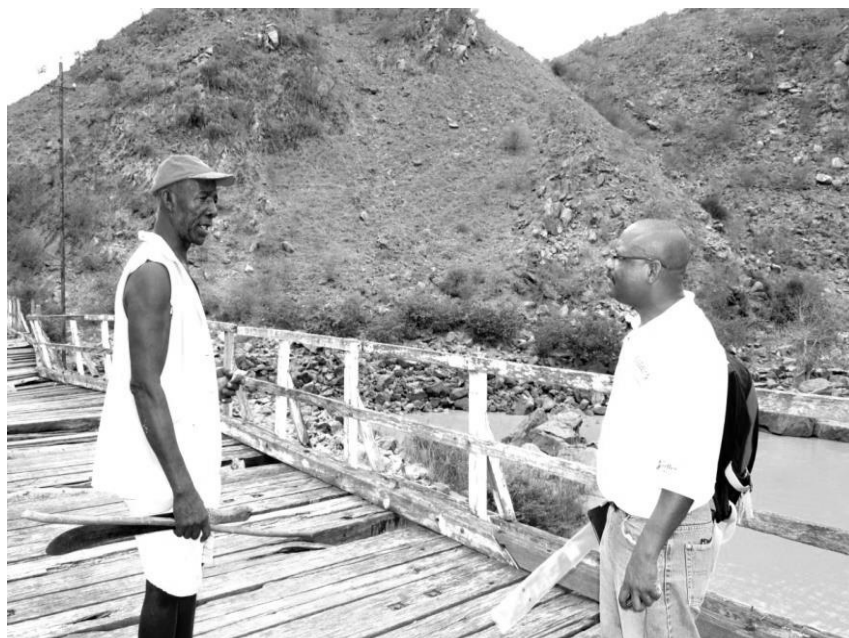
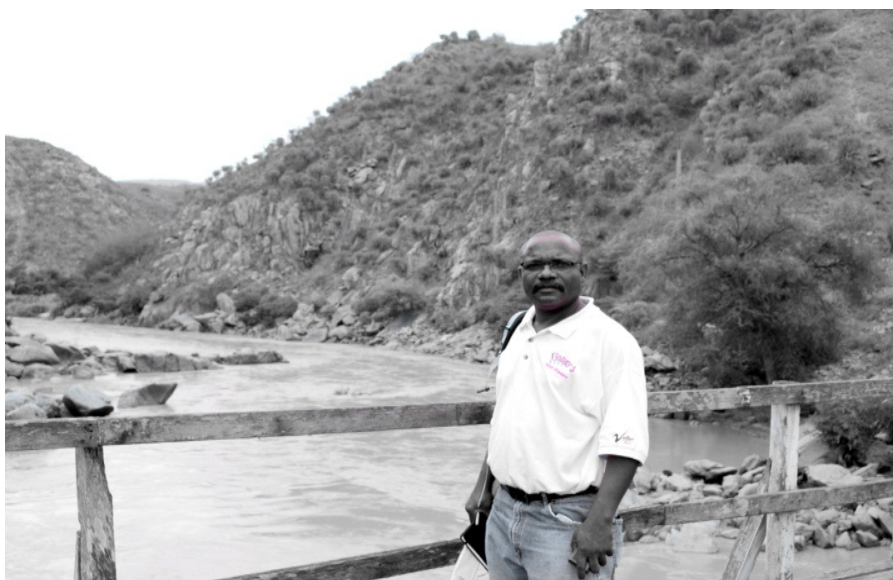
Figura 1.1 - Ponte da povoação do Biópio-Açucareira 1º de Maio.

A região onde se localiza a barragem do Biópio e na qual me propus realizar o trabalho de investigação científica, situa-se nas imediações do rio Catumbela. A jusante da barragem do Biópio há uma ponte com piso em madeira (figuras 1.1 e 1.2) e num estado a requerer obras de conservação/beneficiação.

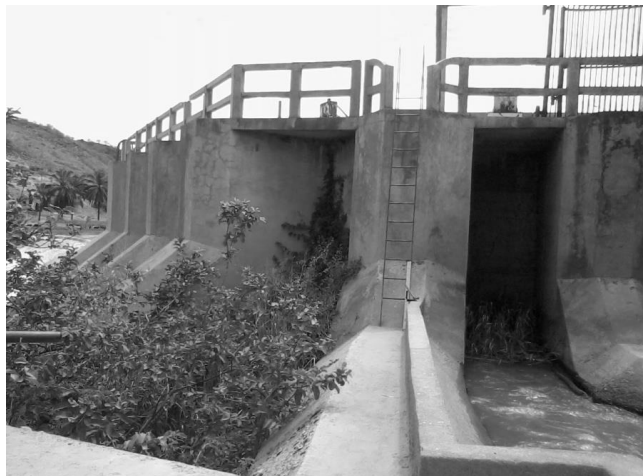
Figura 1.3 - Barragem hidroeléctrica na povoação do Biópio- Açucareira 1º de Maio.

A barragem do Biópio (figura 1.3), bem como a central hidroeléctrica, foram construídas nos anos 50 pela empresa inglesa England Brush Electrical Engineering Ltd.

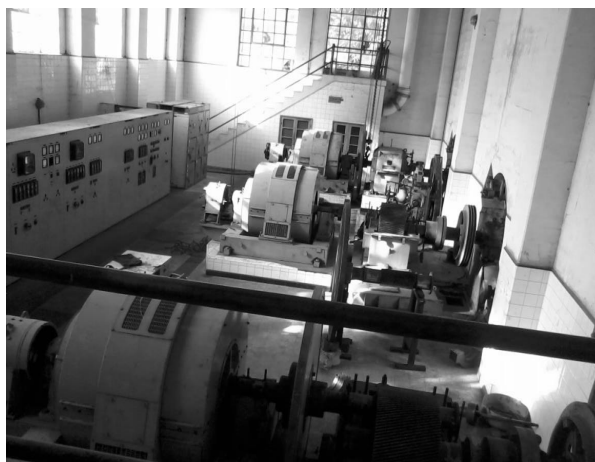
Figura 1.4 - Casa das máquinas da barragem na povoação do Biópio-Açucareira 1º de Maio S.A.R.L.

A central hidroeléctrica do Biópio está equipada com 3 grupos geradores (figura 1.4) com as características apresentadas no quadro 1.1.

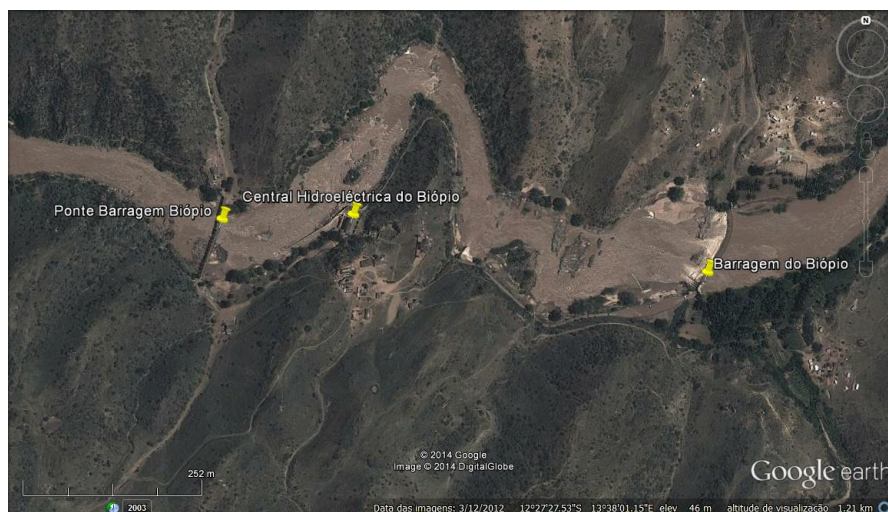
Figura 1.5 – Localização da barragem do Biópio.

A barragem tem uma altura de 2,55 m e um desenvolvimento do coroamento de 350 m. Devido ao facto de a central hidroeléctrica estar fora de serviço e de o rio levar um caudal significativo, o açude estava sendo galgado à data das visitas efectuadas. Na figura 1.5 apresenta-se a localização da barragem do Biópio.

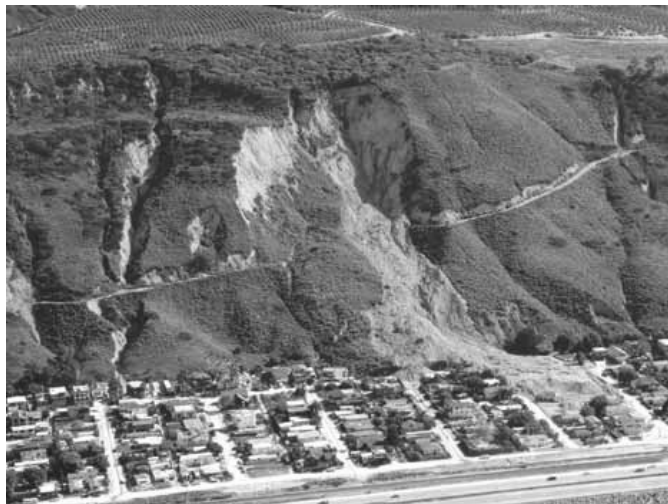
Deslizamento (figura 4.1) é um termo genérico, que é utilizado para descrever o movimento de descida do solo, de rochas e material orgânico, sob acção da gravidade.

Figura 4.1 – Deslizamento em La Conchita, EUA, Dezembro de 2005 (Mark Reid, U.S. Geological Survey, referido em Highland e Bobrowsky, 2008).

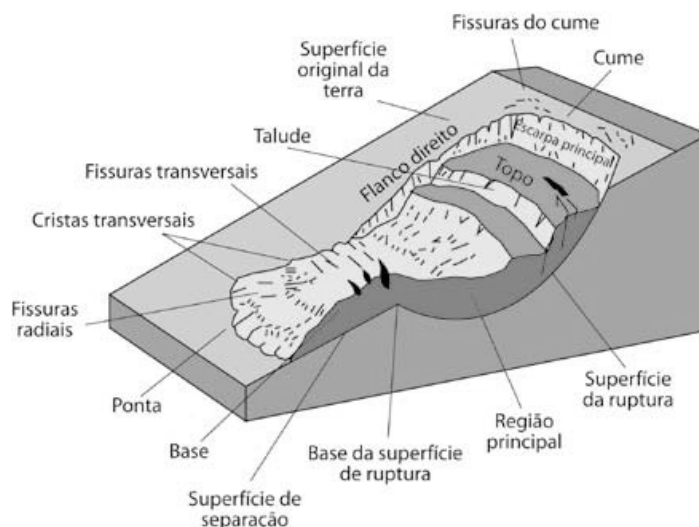
Num deslizamento (figura 4.2) é possível distinguir-se várias partes, embora nem todas desenvolvam de igual forma nos diferentes tipos de deslizamentos. Os diferentes tipos de movimentos apresentam certos rasgos morfológicos que ajudam na sua identificação e estão condicionados pela classe de material e disposição do mesmo.

Figura 4.2 – Esquema tipo de um deslizamento circular e respectiva terminologia (Varnes, 1978 referido em Highland e Bobrowsky, 2008).

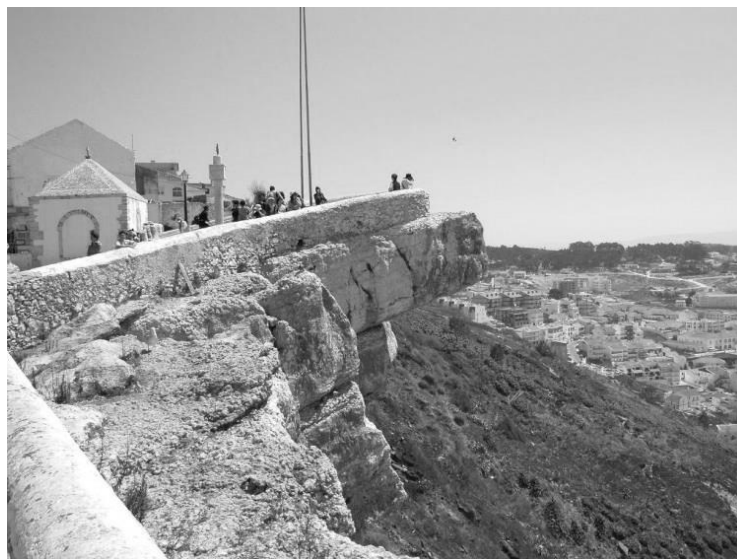
Figura 4.6 – Consola no Sítio, Nazaré.

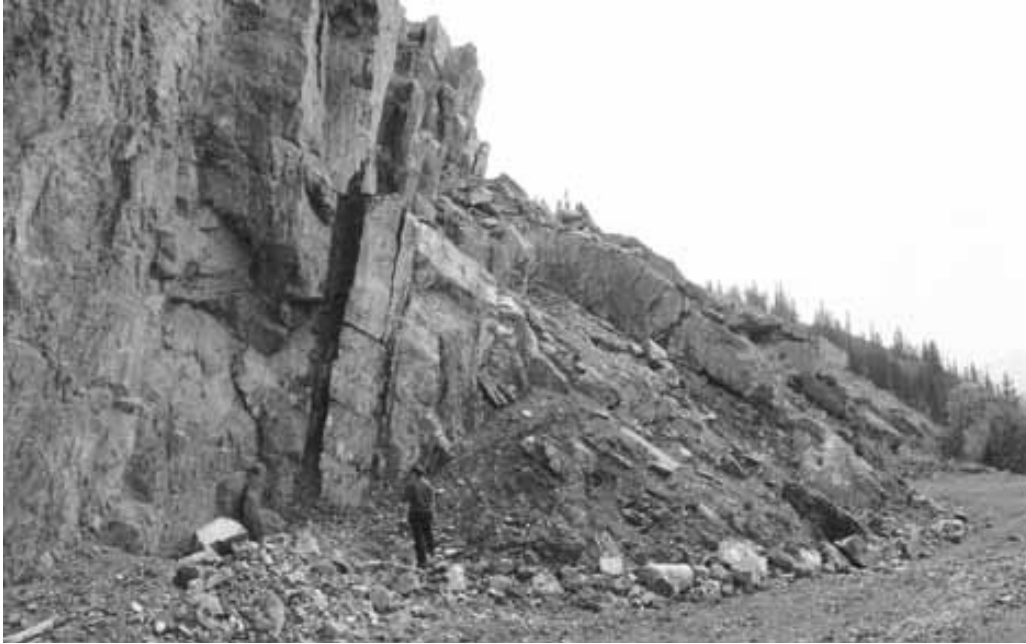
Um tombamento (toppling) (figuras 4.8 e 4.9) é identificado por uma rotação frontal de uma massa de solo ou rocha para fora do talude, em torno de um ponto, ou eixo, situado abaixo do centro de gravidade da massa deslocada. Os tombamentos são, às vezes, originados por acção da gravidade que actua sobre o material na parte superior da massa deslocada.

Figura 4.8 - Tombamento em Fort St. John, British Columbia, Canadá (Bianchi Fasani, referido em . Highland e Bobrowsky, 2008).

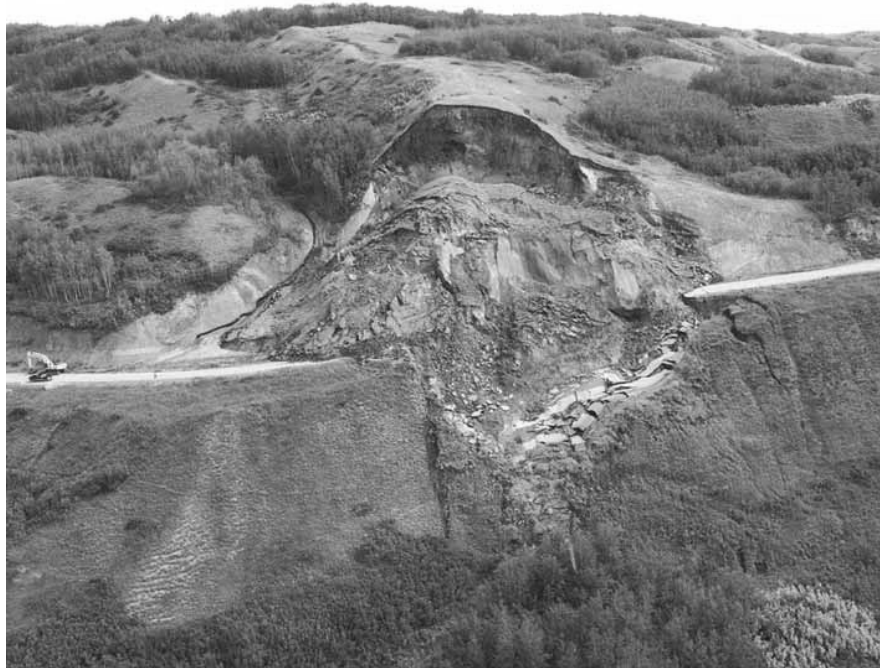
Nos deslizamentos translacionais (figuras 4.12 e 4.13) a movimentação desenvolve-se para fora, ou para baixo e para fora, ao longo de uma superfície relativamente plana, com pequeno movimento rotacional ou inclinação para trás. Esse tipo de deslizamento pode progredir em distâncias consideráveis. Os deslizamentos translacionais comumente ocorrem ao longo de superfícies de descontinuidades tais como falhas, diaclases, estratificação, xistosidade ou contacto entre rocha e solo em que a resistência ao corte é reduzida.

Figura 4.12 – Deslizamento translacional que ocorreu em 2001 no Vale do Rio Beaton, British Columbia, Canada. (Réjean Couture, referido em Highland e Bobrowsky, 2008).

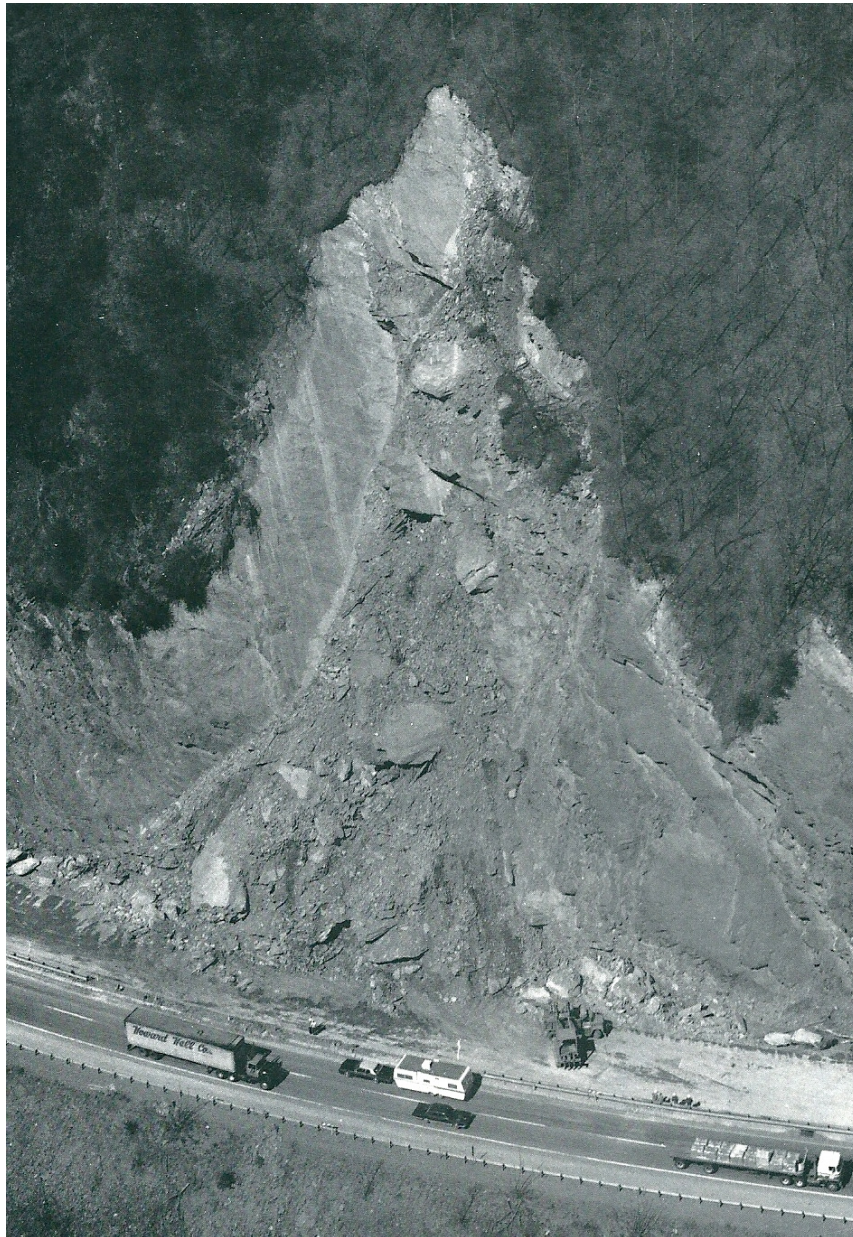
Neste tipo de deslizamento (figuras 4.15 e 4.16), os blocos desprendidos deslizam ao longo do diedro formado por dois planos definidos por superfícies de descontinuidade de diferentes famílias cuja linha de intersecção tem inclinação para fora da face do talude.

Figura 4.16 – Deslizamento em cunha na I-40, Tennessee, EUA (Moore, (1986)

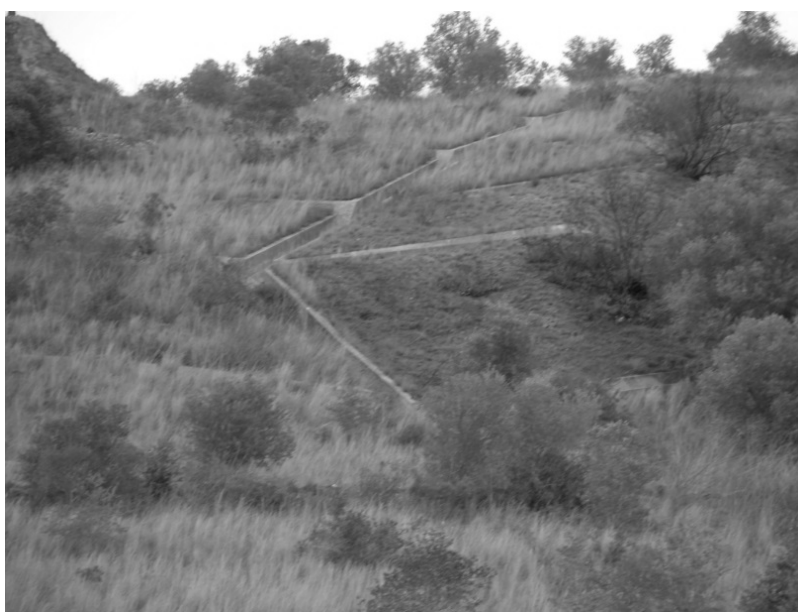
a) Drenagem superficial (figura 4.23): tem como finalidade evitar a infiltração da água no maciço e o efeito erosivo do escoamento de água na superfície do talude. Esta medida permite recolher as águas superficiais ou provindas dos dispositivos de drenagem internas e transportá-las para fora do talude. As formas mais utilizadas para a drenagem superficial são as valetas instaladas na crista, nas banquetas e na base do talude. Este sistema de drenagem permite a recolha de grande parte da água antes desta se infiltrar no maciço.

Figura 4.23 – Valetas drenantes nas Ómnias, Santarém. Créditos fotográficos A. Saraiva.

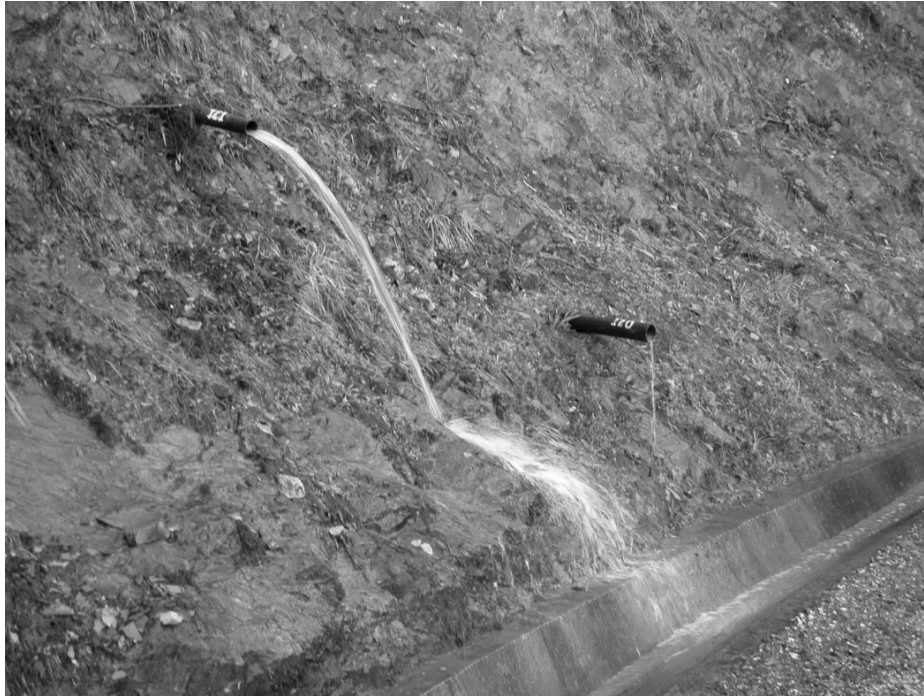
b) Drenagem interna (figuras 4.24, 4.25, 4.26 e 4.27): visa rebaixar o nível freático de certas zonas críticas de estabilidade do maciço, recolhendo a água para fora do talude. Os dispositivos mais utilizados de drenagem interna são: os drenos sub-horizontais, as galerias drenantes, as máscaras drenantes.

Os drenos sub-horizontais são furos feitos no interior do maciço com pequeno diâmetro (6.3-15 cm) e reduzida inclinação ($5-10^{\circ}$) e feitos a partir da superfície do talude com espaçamento médio compreendido entre 7 e 30 m (10-15 m é o mais

Figura 4.24 - Drenos na encosta da margem esquerda da barragem da Raiva. Créditos fotográficos A. Saraiva.

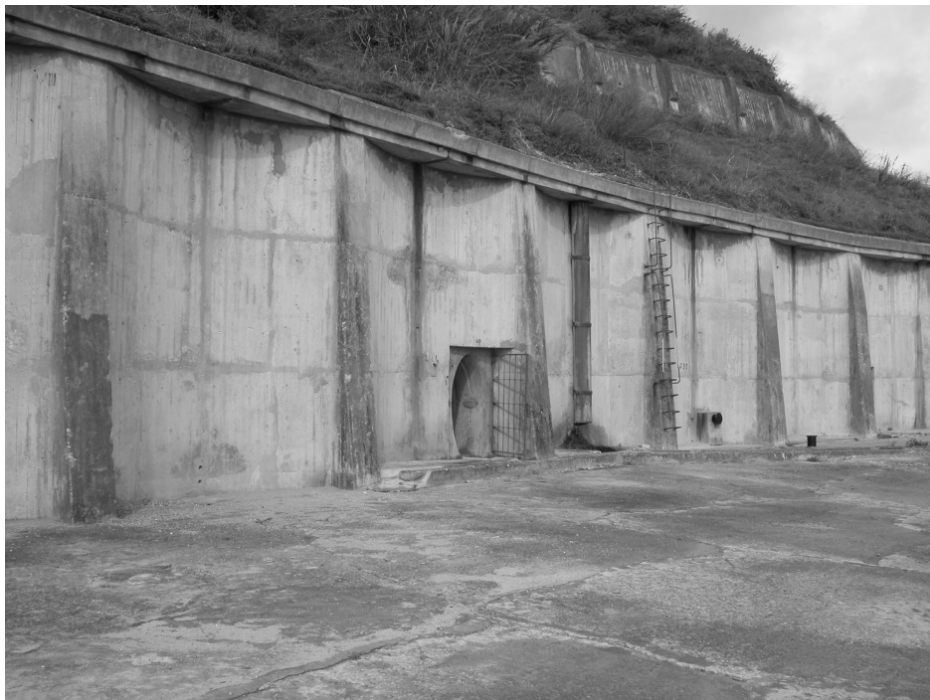
Figura 4.25 - Galeria drenante na encosta das Portas do Sol, Santarém. Créditos fotográficos A. Saraiva.

As galerias drenantes são um sistema muito dispendioso, mas de grande eficácia, pelo que a sua aplicação só deverá ser efectivada em situações muito particulares, como aconteceu na encosta das Portas do Sol em Santarém.

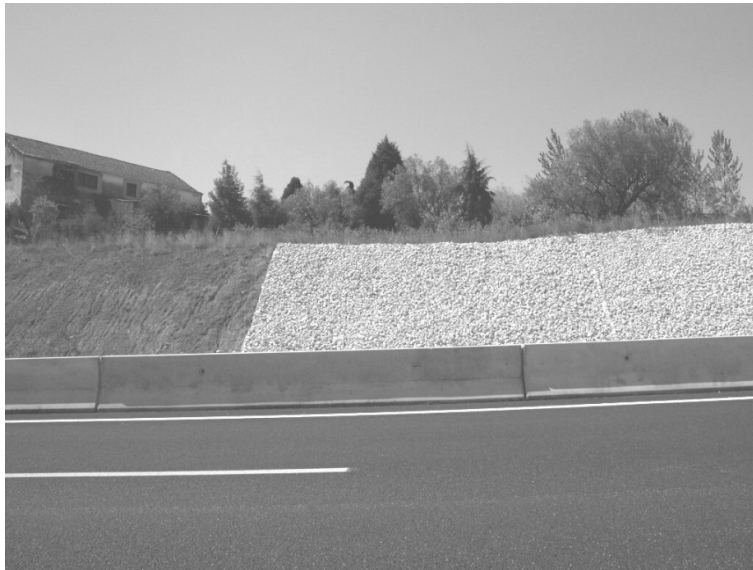
Figura 4.26 - Máscara drenante na A8. Créditos fotográficos A. Saraiva.

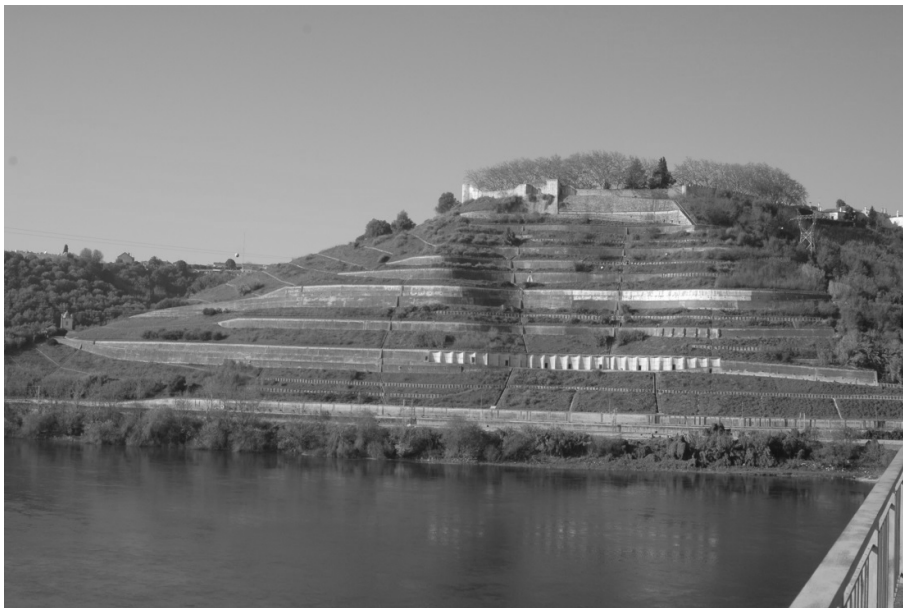
Figura 4.27 – Obras de estabilização na encosta das Portas do Sol, Santarém. Créditos fotográficos A. Saraiva.

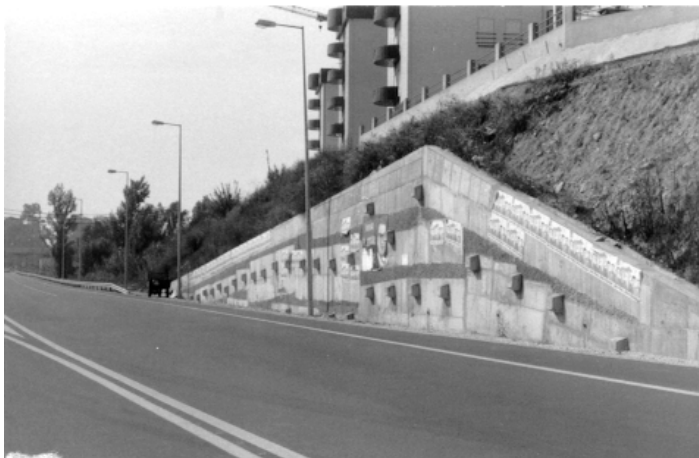
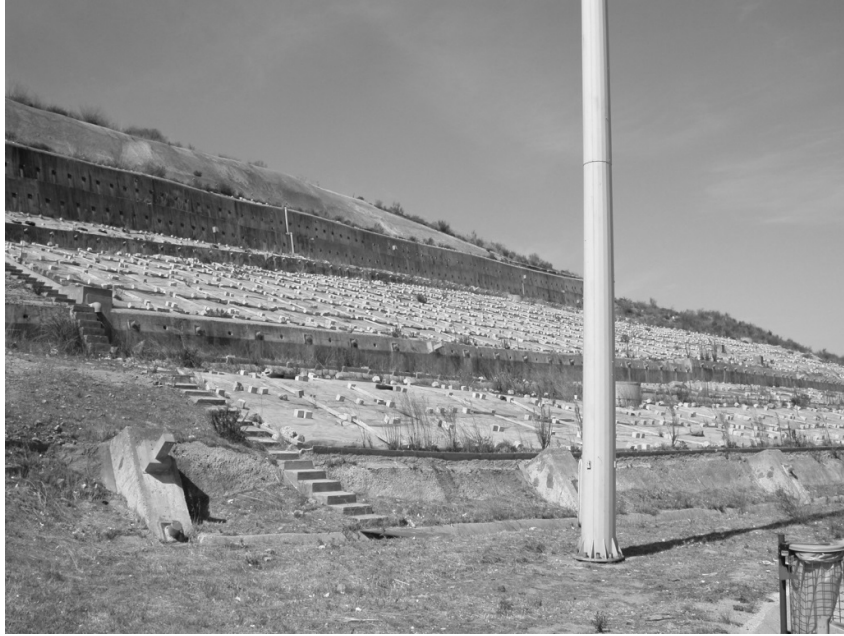
- Sustimento. Após a construção preenche-se o espaço que vai desde o muro até ao terreno natural por exemplo com aterro;
- Contenção. Para a sua construção é necessário escavar o terreno natural que será instável sem o muro. Estes muros podem ser ancorados (figuras 4.28 e 4.29).
- Revestimento. Têm como finalidade principal proteger o talude da erosão.

Figura 4.28 - Muro ancorado (Coimbra).

Figura 4.29 - Muro ancorado. Praça da portagem A1 - Alverca. Créditos fotográficos A. Saraiva.

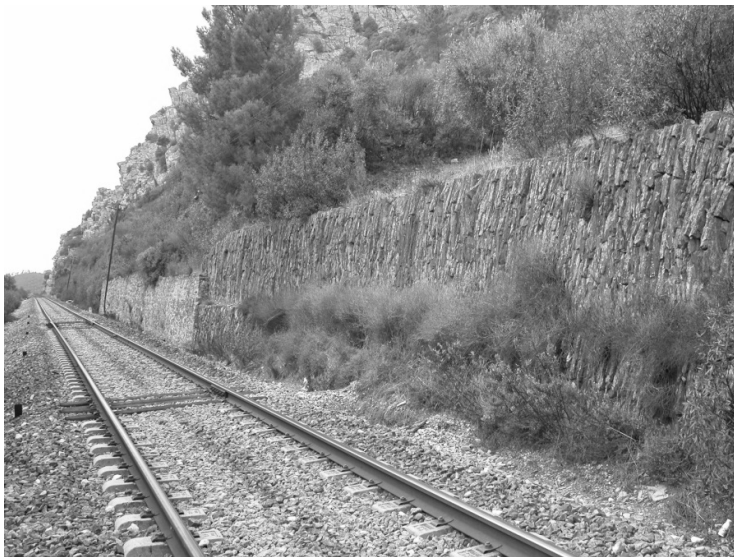
Os muros de pedras são constituídos pelo aglomerado de pedras resistentes que são colocadas umas sobre as outras de modo a constituir um conjunto como o apresentado na figura 4.30.

Figura 4.30 – Muro de pedras. Linha CF da Beira Baixa em Vila Velha de Ródão. Créditos fotográficos A. Saraiva.

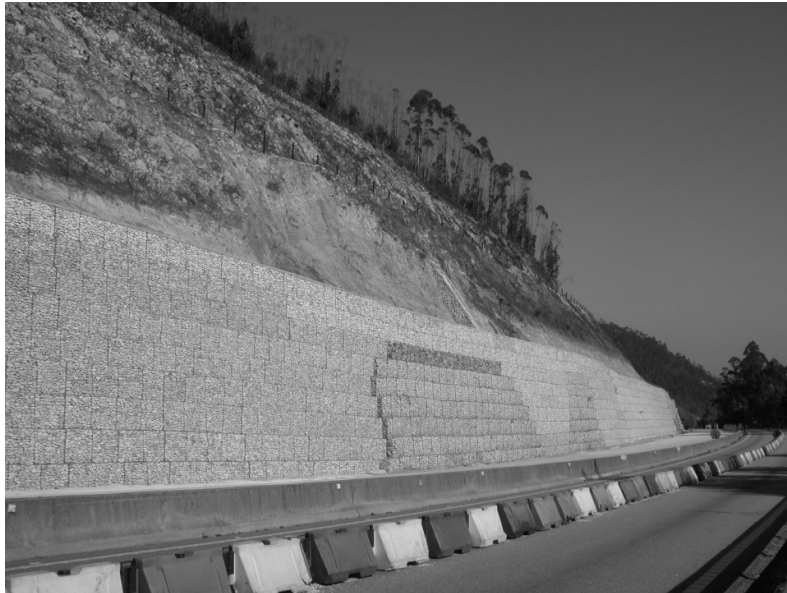
Os gabiões (figura 4.31) têm forma de um prisma rectangular e são constituídos por um enchimento de fragmentos de material resistente e durável contido numa armação de uma rede metálica hexagonal galvanizada de dupla ou tripla torsão.

Figura 4.31 - Muro de gabiões IP3, km 61. Créditos fotográficos A. Saraiva.

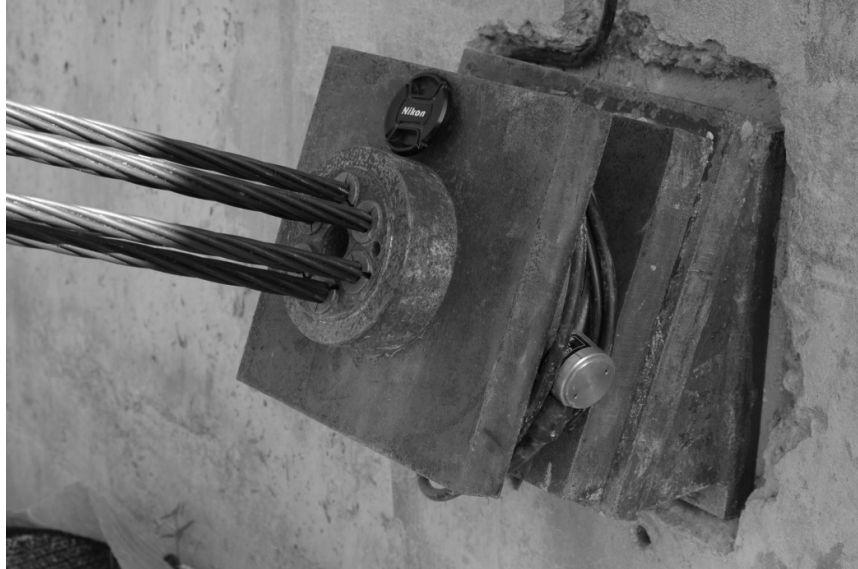
os materiais são económicos, o procedimento de instalação é simples e é adequado a condições geológicas muito variadas (maciços terrosos ou rochosos) ficando o aço da armadura protegido da corrosão que se pode fazer sentir caso não existam as precauções adequadas (figura 4.33).

Figura 4.33 – Cabeça de ancoragem sem protecção. Créditos fotográficos A. Saraiva.

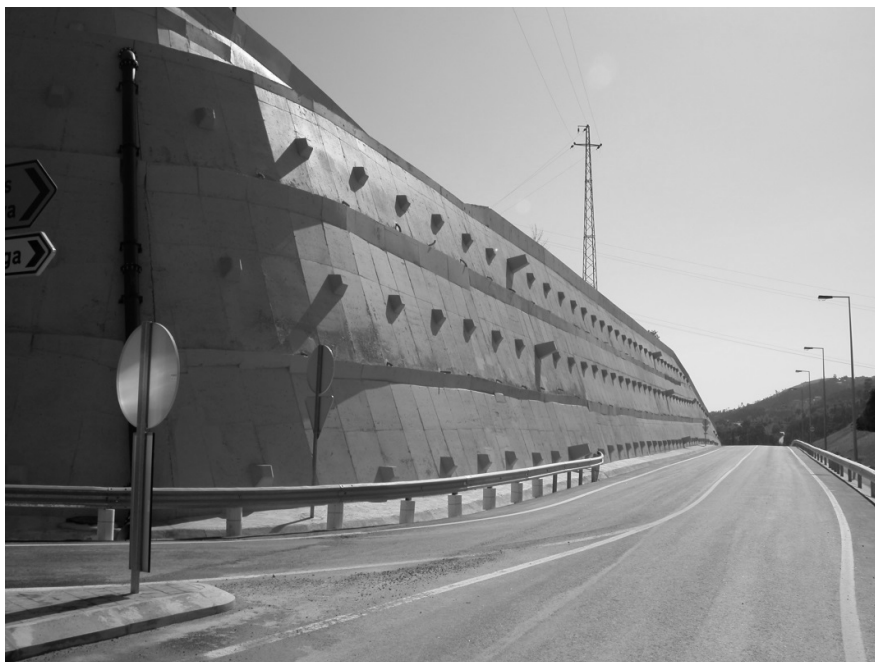
Figura 4.34 – Muro ancorado em Entre-os-Rios. Créditos fotográficos A. Saraiva.

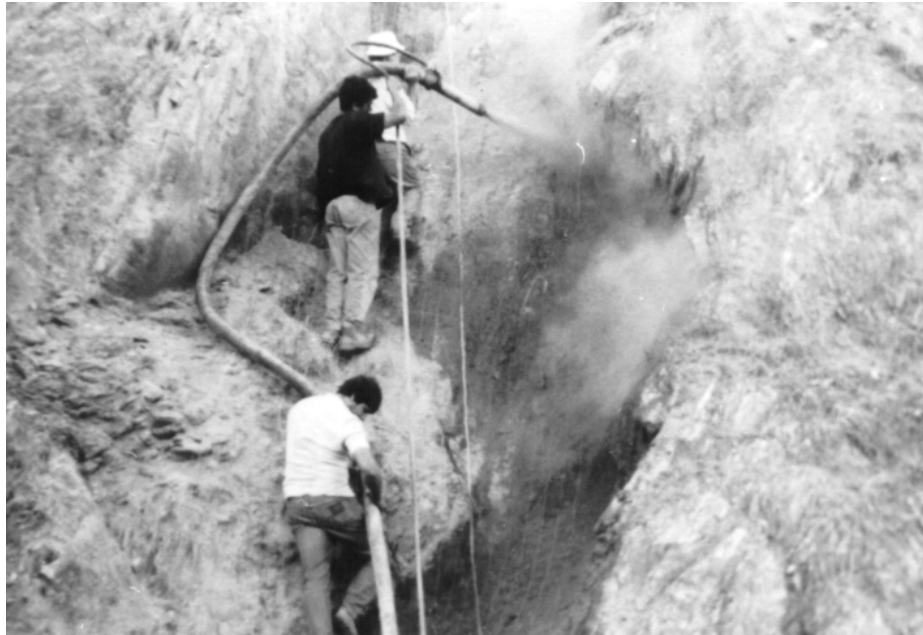
O betão projectado (figura 4.35) pode ser aplicado por via seca ou por via húmida, em rochas fracturadas com uma fracção argilosa insignificante pois caso contrário a sua eficácia é muito reduzida devido ao descolamento do maciço em que foi colocado Com alguma frequência é aplicado conjuntamente com outros métodos como por exemplo a drenagem (figura 4.36).

Figura 4.35 - Aplicação de betão projectado, por via húmida, numa caixa de falha.

Segundo Wyllie (1991), as zonas densamente fracturadas ou com elevada degradação podem ser protegidas aplicando uma camada de betão projectado na superfície do talude. A função fundamental do betão projectado é proteger o talude, confinando as zonas fracturadas e desagregadas.

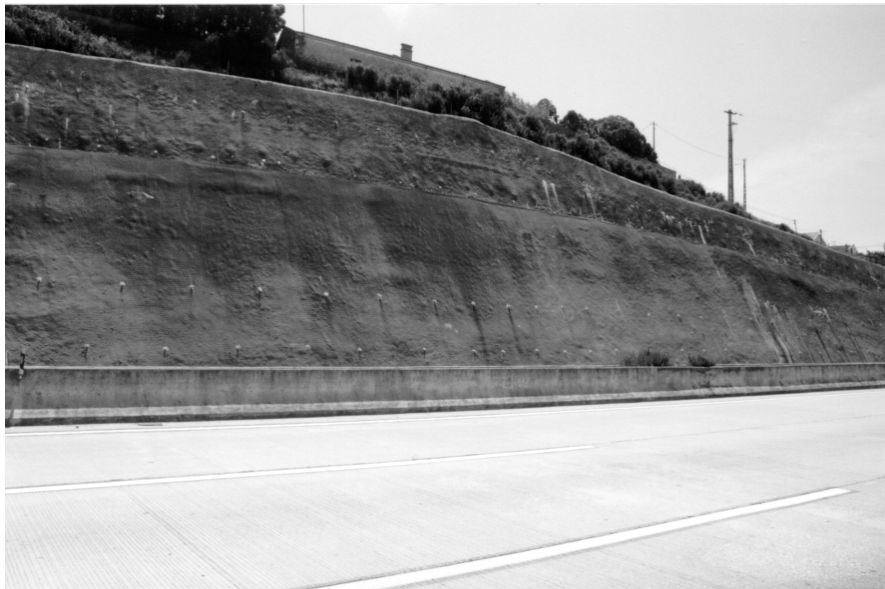
Figura 4.36 - Betão projectado e drenos sub-horizontais (CREL).

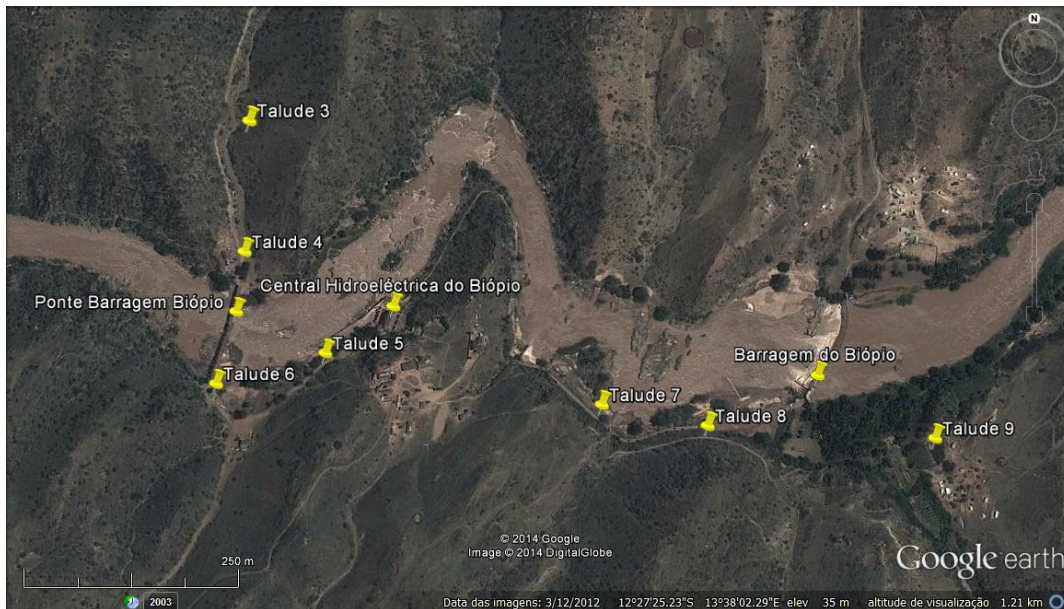
Na figura 5.1 apresenta-se a localização dos taludes 3 a 9.

Figura 5.1 – Localização dos taludes 3 a 9.

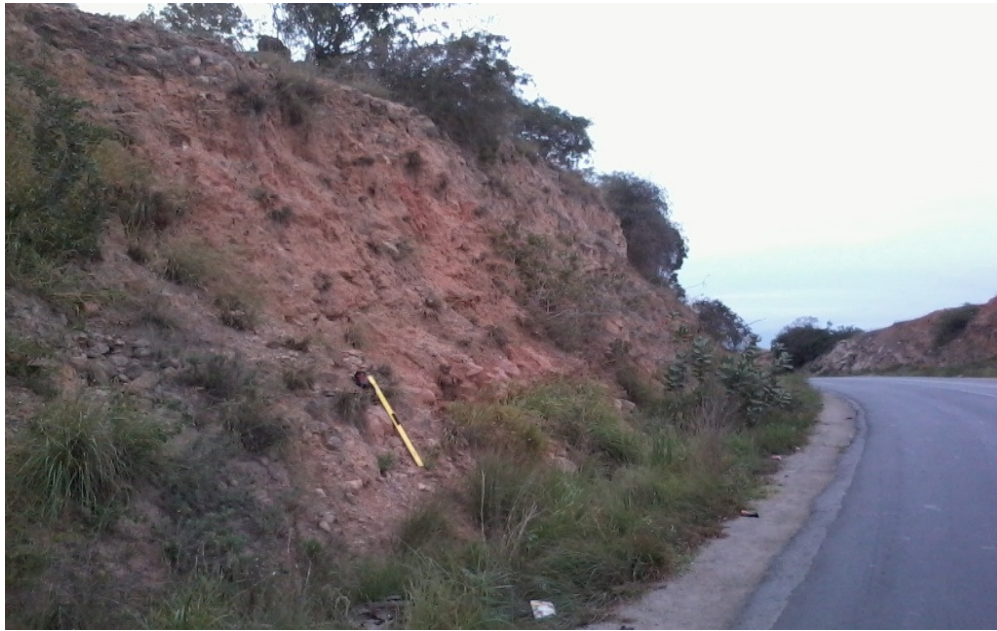
O talude 1 (figura 5.1) localiza-se entre as Imediações do mercado informal Bangobango, vulgo descida do Cumango e a pedreira da Empresa Nacional de Estradas (ENA). Perto está uma outra pedreira e britadeira da Aeróvia. Quanto às suas dimensões, tem um comprimento de 250 metros, uma altura média de 10 metros, uma direção N20°W e um pendor de 36°W. No que se refere à litologia, o talude é constituído por calcários, calcários margos e, na parte superior, por depósitos de cobertura. Os calcários têm grão fino e uma tonalidade predominante amarelada/acastanhada. Os depósitos de cobertura que podem atingir uma espessura de aproximadamente 2 à 3,5 m apresentam sinais de erosão devido, essencialmente à precipitação. Destacam-se alguns planos de falha que intersectam os planos de estratificação e que podem atingir 2,5 metros de extensão. Os movimentos mais complexos que podem ocorrer e que provocam instabilidade são os desmoronamentos devidos, essencialmente, à existência de níveis com resistências mais elevadas e menos elavadas. Ocorrem, também, em menor extensão, fluxos de terra no tempo chuvoso.

Figura 5.2 - Talude 1 ao longo da estrada Lobito Sumbe e/ou Huambo.

Quanto à velocidade dos movimentos é considerada na maioria dos casos de moderado. As dimensões dos blocos rochosos que se desprendem vão desde 0,3-0,2 m a 0,4-0,5 m x 0,1-0,6 m, Trata-se de um talude de escavação situado na estrada Nº 100, Lobito Sumbe e /ou Lobito Huambo.

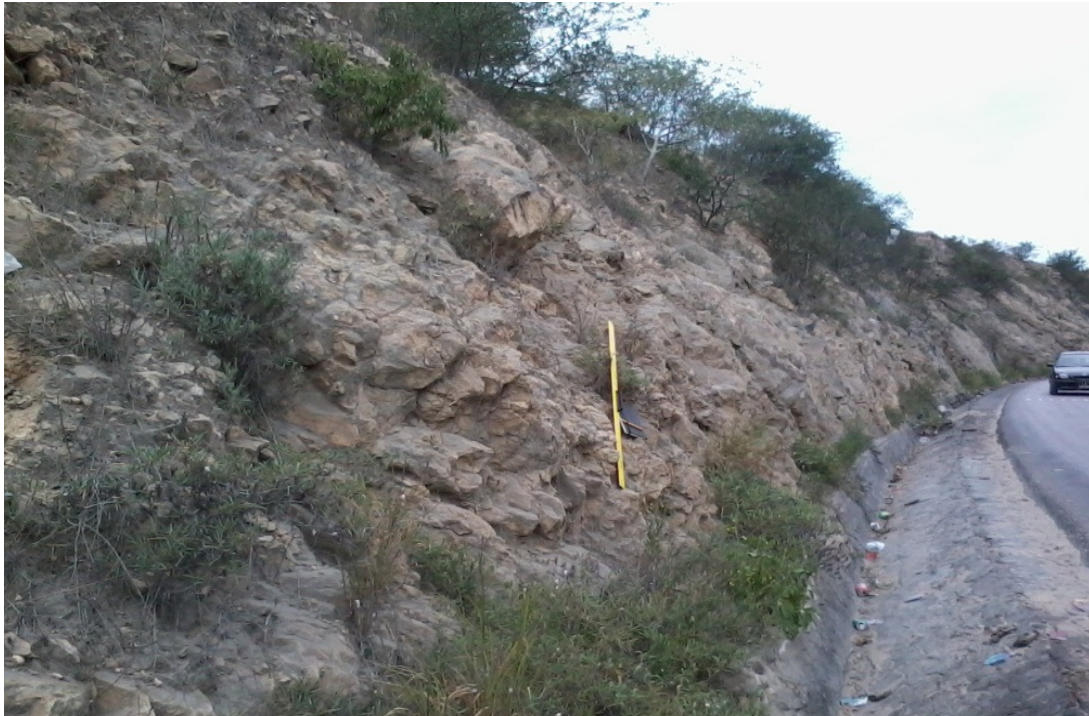
O talude 2 (figura 5.3) localiza-se na mesma estrada principal nº 100 e a uma distância do talude 1 de aproximadamente 1,5 Km. Tem aproximadamente 30 m de comprimento e uma altura média de 9 m. O talude tem uma direcção de N10°W e um pendor de aproximadamente 19°E. Litologicamente, o talude é constituído por rochas calcárias de grão fino com cores amareladas a castanhadas, margas com tonalidade amarelada acastanhada. Existem, no topo, depósitos de cobertura, que podem ter uma espessura de 5 m. Estes depositos são também utilizados como terrenos de fundação das construções edificadas nas imediações.

As camadas do calcário têm uma espessura que varia entre 0,3 à 0,6 m e a das margas entre 0,1 a 0,5 m. A precipitação, o vento e a meteorização química e física e a alteranância de resistência dos materiais constituintes são os principais responsáveis da instabilidade, provocando fluxos e quedas de blocos que podem ocorrer a partir dos deposito de cobertura e por vezes de estratos diaclasados do material carbonatado. Os blocos rochosos medem entre os 0,2 – 0,5 m x 0,1 – 0,4 m x 0,1 – 0,4 m. Trata-se de uma área pouco habitada e de fraco movimento

Figura 5.3 - Talude 2 ao longo da estrada Lobito Sumbe e/ ou Huambo.

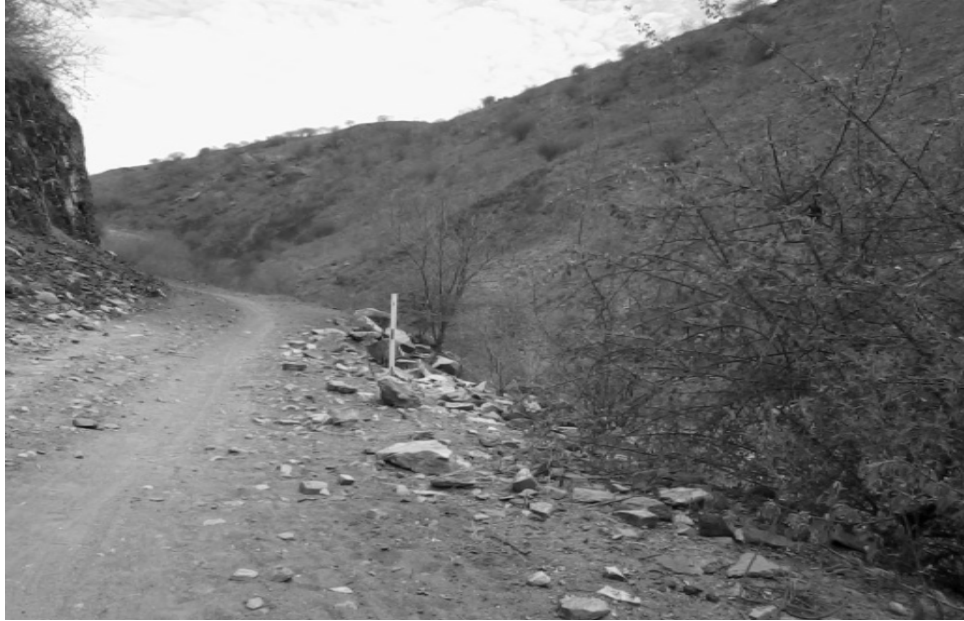
Figura 5.4 - Talude 3 ao longo da picada nas proximidades da ponte da Povoação.

O talude 3 (figuras 5.4 e 5.5) localiza-se nas proximidades da ponte do Camuringue e na margem direita do rio Catumbela. Tem um comprimento que ultrapassa os 500 metros e uma altura de 13 metros. Tem associado algumas ravinas que resultam dos fenómenos de alteração dos doleritos existentes que se encontram muito fracturados (F4-5) e com alterações predominantes do tipo W4 e mais raramente W3 e W5. Devido à intensa alteração e fracturação, os fragmentos movimentados acumulam-se na base do talude dando assim origem a cones de dejectão com expressão significativa.

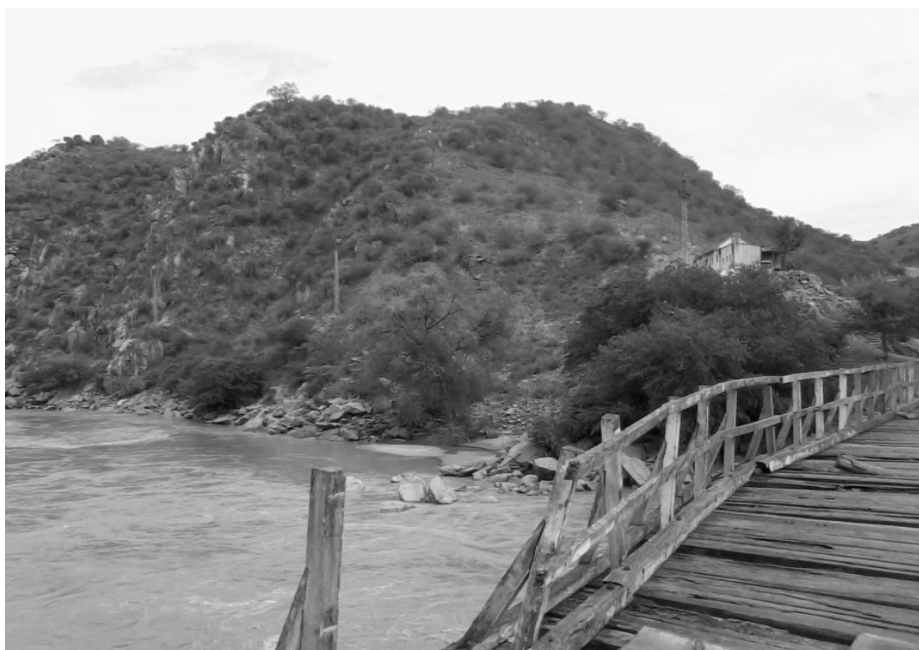
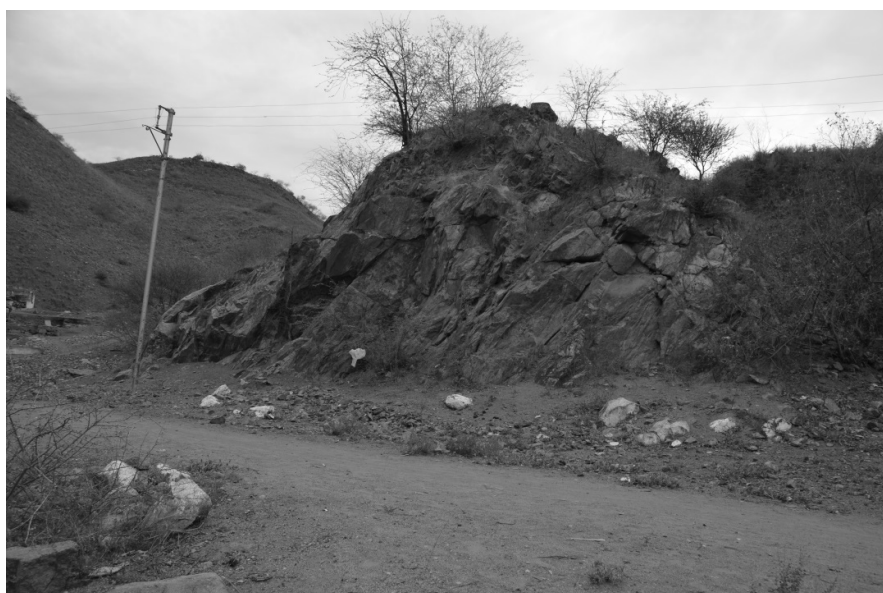
Figura 5.6 - Talude 4 junto à ponte da Povoação sobre o Rio Catumbela.

Tem uma extensão aproximadamente 450 metros e uma altura 25 metros. Litologicamente é predominantemente constituído por migmatitos com um grau de alteração W3-4 e um grau de fracturação F4 e mais raramente F3 e F5. As descontinuidades apresentam-se predominantemente abertas.

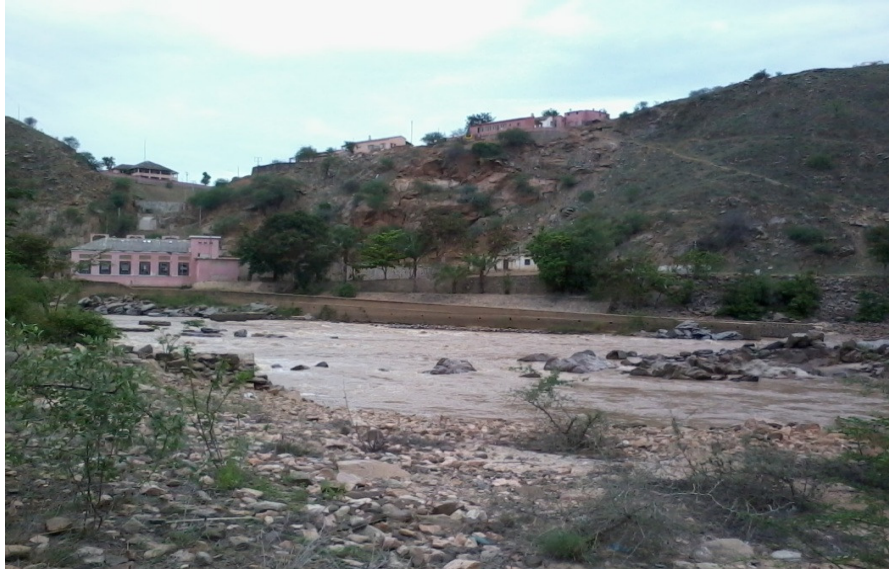
Figura 5.8 – Vista global do talude 5 nas imediações da zona urbana da Comuna da Catumbela Povoação do Biopio- Açucareia 1º de Maio.

O talude 5 (figuras 5.8 e 5.9) localiza-se no caminho de acesso à central hidroeléctrica

e na sua parte superior situa-se a zona urbana da Açucareia 1º de Maio ou Camuringue da Ponte, como é chamado vulgarmente pelas populações aí residentes. Tem um comprimento com aproximadamente 950 metros e uma altura média de 9 metros.

Ao que se refere à litologia, ela é essencialmente constituída por migmatitos e por gneisses, intensamente diaclasados, com fracturas frequentemente abertas. Devido à intensa fracturação e ao facto de em algumas delas se terem introduzidos raízes, têm ocorrido a queda de alguns blocos de rocha. Em termos de fracturação trata-se de um maciço predominantemente F3 e pontualmente F4. No que se refere à alteração, é possível considerar que a mesma é do tipo W3 e mais raramente W4. As superfícies de algumas disclases apresentam tonalidades acastanhadas a avermelhadas. Os blocos que se desprendem têm dimensões entre os 0,2 a 0,5 m. A vegetação tem desempenhado um papel adverso devido ao facto de favorecer os desmoronamentos

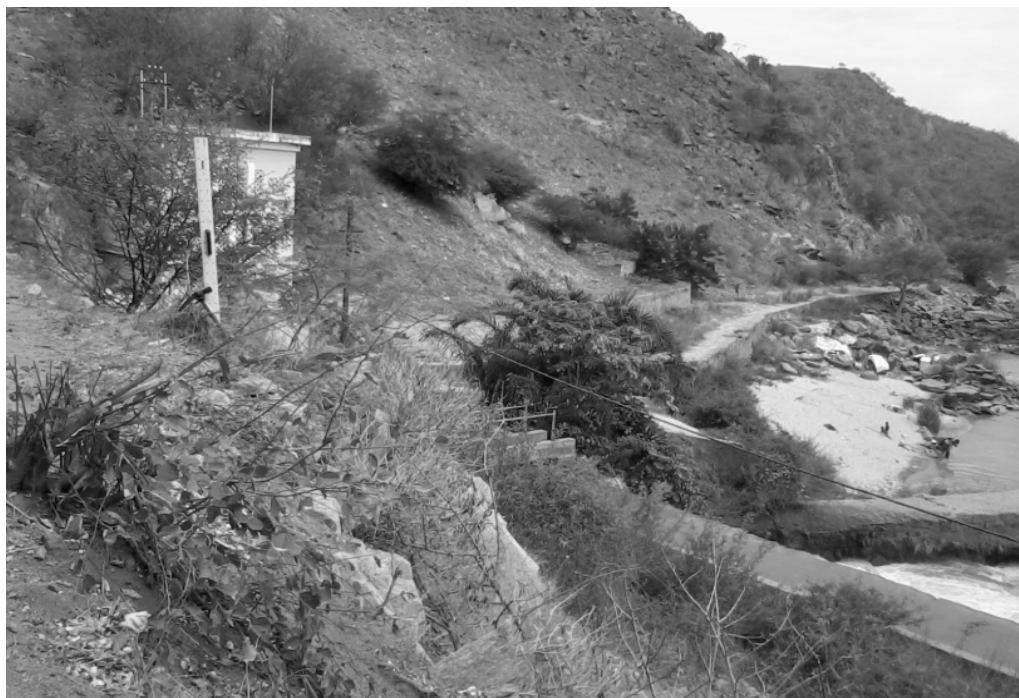
Figura 5.10 - Talude 7 na zona de captação de água para a central hidroeléctrica.

O talude 7 (figuras 5.10 e 5.11) localiza-se no caminho de acesso à barragem do Biópio e nas imediações da tomada de água para as condutas de acesso aos grupos geradores da central. Apresenta-se constituído por gneisses que são atravessados por alguns filões de doleritos com a designada “disjunção esferoidal” (figura 5.12) em que é possível observar as suas “escamas” de alteração que vai do W2-3 ao W5.

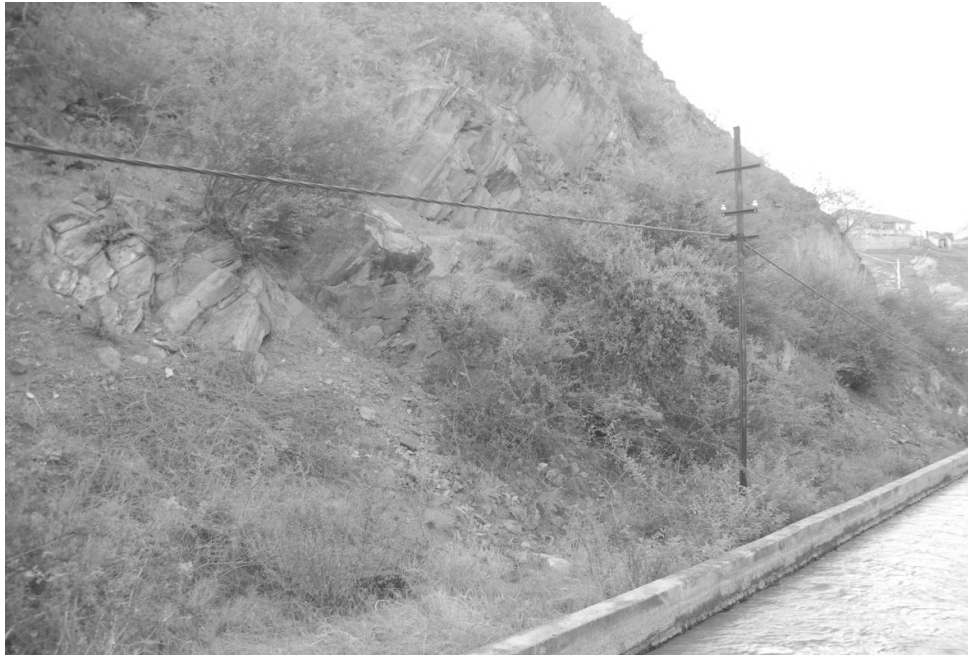
Figura 5.11 - Talude 7 junto ao canal adutor para a central hidroelétrica.

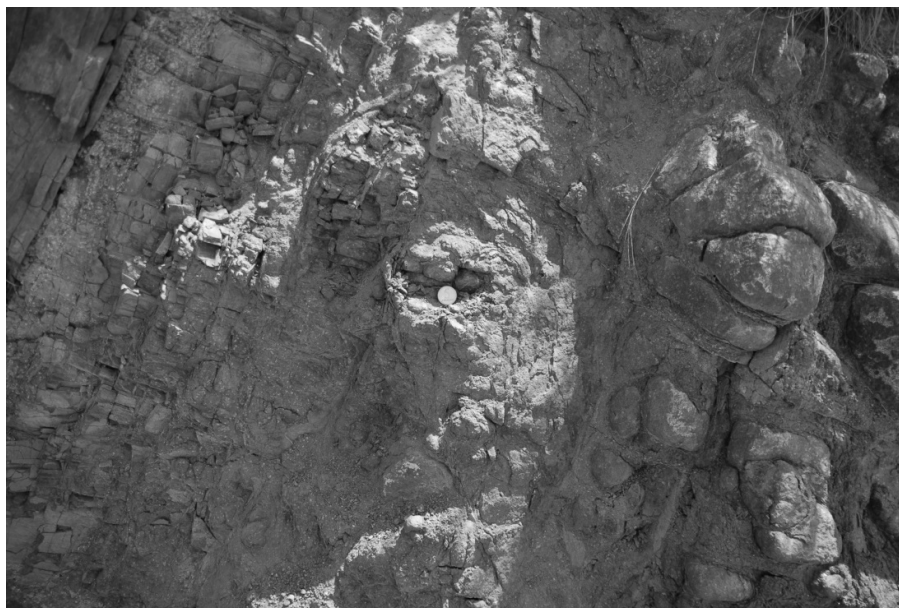
Figura 5.12 - Disjunção esferoidal em doleritos.

Nos doleritos há a considerar as seguintes famílias de diaclases; $N32^{\circ}E, 70^{\circ}E$; $N68^{\circ}W, 60^{\circ}W$; $N58^{\circ}W, 50^{\circ}E$; $N68^{\circ}W, SV$; $N32^{\circ}E$ e $45^{\circ}E, N68^{\circ}W, SV$; $N32^{\circ}E, 30^{\circ}W$ e $N45^{\circ}E, 30^{\circ}W$.

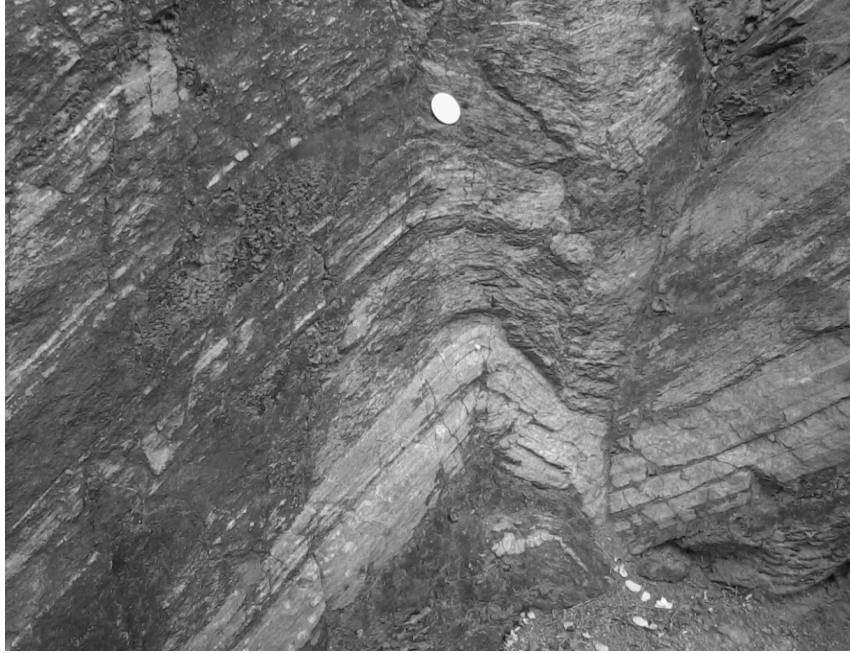
Figura 5.13 - Dobras nos gneisses..

Os gneisses têm foliação N62°E, 70°S.
