**Os Taludes na Região Envolvente da Barragem do Biópio
(Angola). Algumas Considerações**

MESTRADO EM GEOCIÊNCIAS – AMBIENTE E ORDENAMENTO DO TERRITÓRIO

Julho, 2014

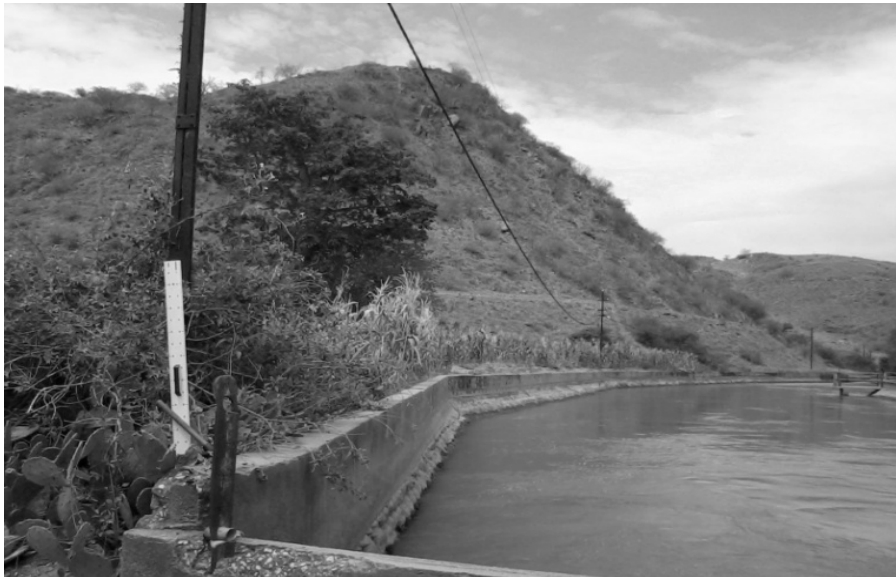
Figura 5.14 -Talude 8 junto à barragem e canal de adução às condutas forçadas da central hidroeléctrica.

Na base do talude observa-se a presença um numero significativo de blocos rochosos resultantes da desintegração do maciço rochoso devido à fracturação e à alteração da zona mais superficial.

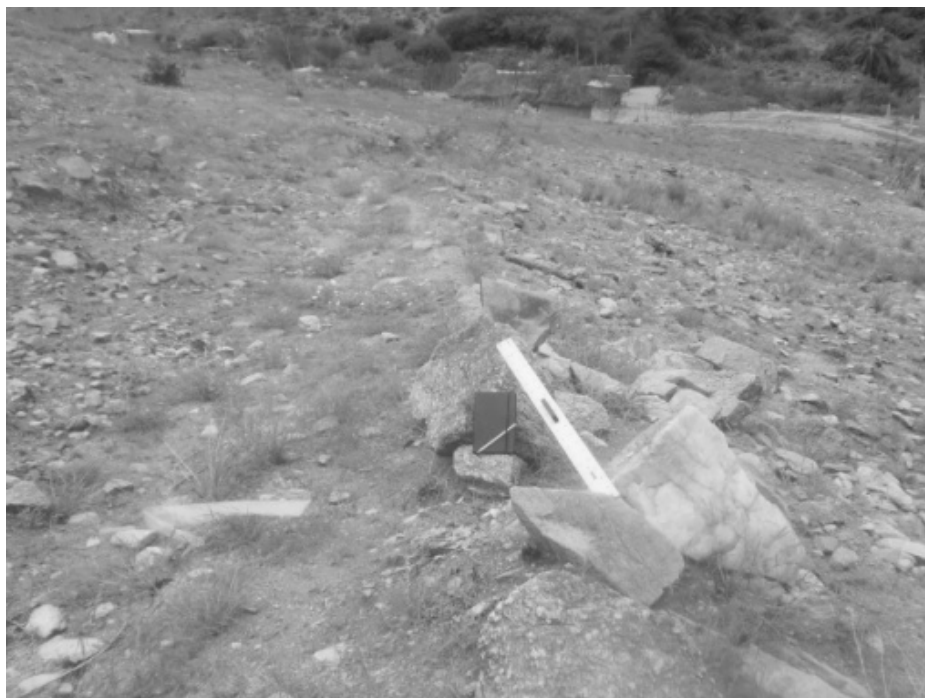
Figura 5.15 -Talude 9 junto à localidade de Camuringue da ponte.

O talude 9 (figura 5.15) localiza-se nas imediações do Bairro do Camuringue e numa área do terreno com uma inclinação reduzida e a uma distância do rio de aproximadamente 45 metros.

Apresenta um comprimento muito extensivo e de difícil diferenciação e com altura média de 25 metros. Tratando-se de um talude natural, a parte superficial do mesmo e numa espessura não determinada, é ocupada pelo solo residual resultante da altera-

ção dos gneisses/migmatitos. Tem dispersos um pouco por toda a sua extensão, blocos com dimensões que podem atingir os 1,39× 1,23× 0,5 m a 0,52× 0,24× 0,3 m respectivamente.

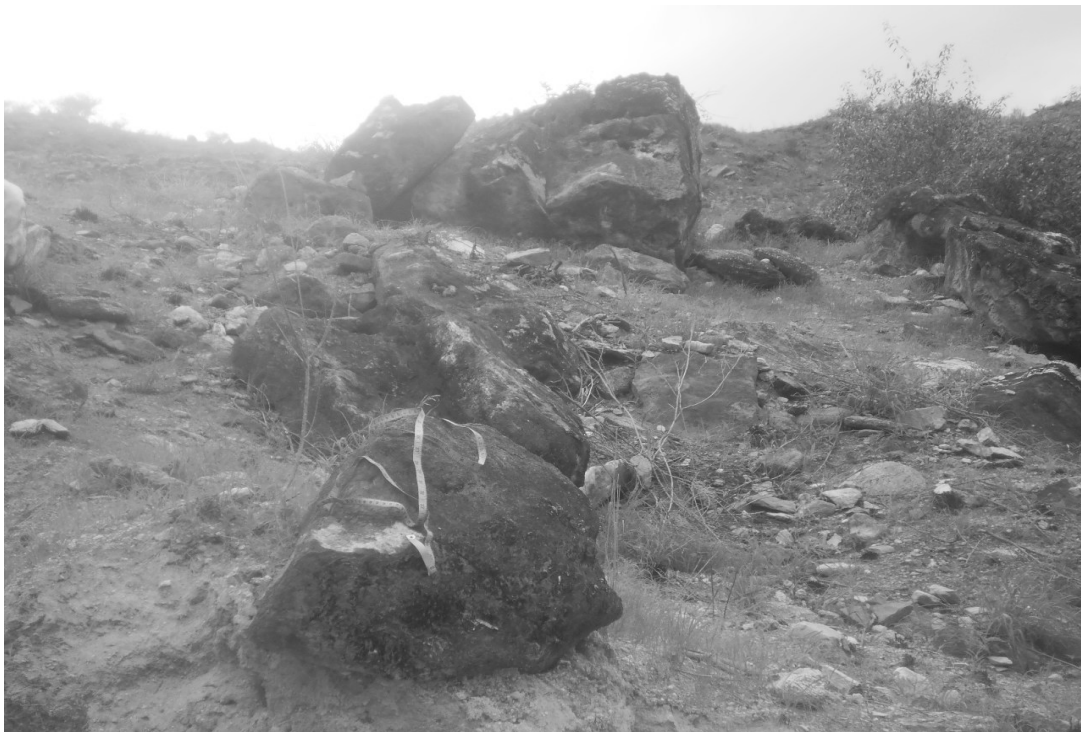
Figura 5.16 - Instabilização devida à movimentação de blocos de rocha.
