INTERVENÇÃO DE REABILITAÇÃO ESTRUTURAL NA
COBERTURA DE EDIFÍCIO URBANO DE ALVENARIA
NO PORTO

Structural Rehabilitation of the Roof of a masonry building in Porto

Dissertação de Mestrado Integrado em Engenharia Civil, na área de Especialização em Estruturas,
orientada pelo Professor Doutor Paulo M.M.P Providência e Costa e pelo Professor Doutor Anísio Alberto Martinho Andrade

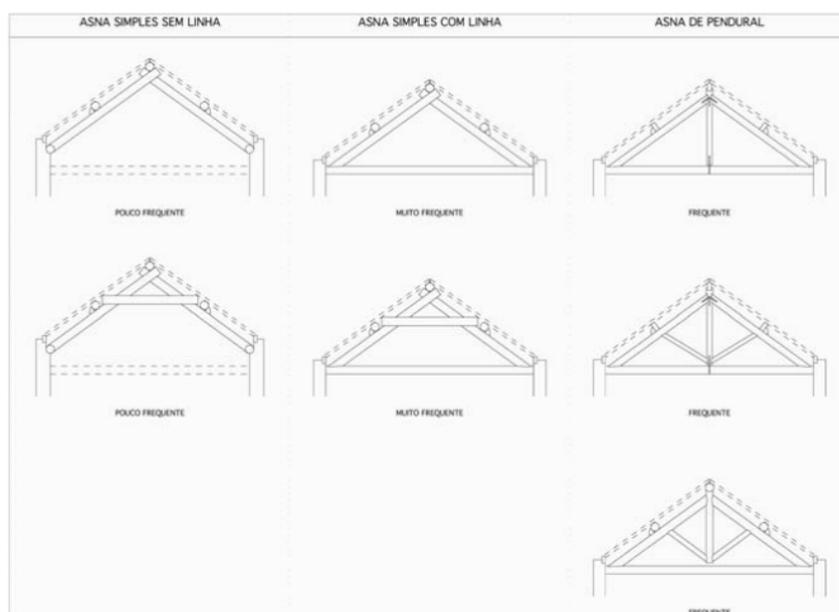
Figura 2.1: Representação das variantes de tipos de asnas de coberturas na cidade do Porto, adaptado de (Teixeira, 2004)

Especial incidência nas variantes dos tipos de asnas de coberturas de três ou quatro águas, ilustrado na Figura 2.1:

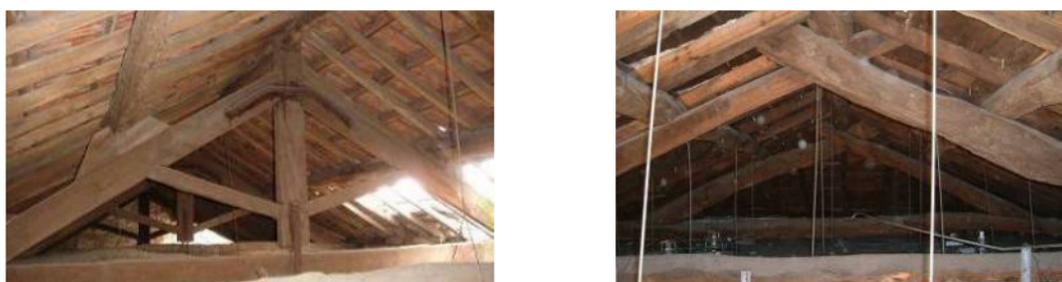
Figura 2.2: Coberturas de madeira características dos edifícios da cidade do Porto, adaptado de (Dias, 2008)

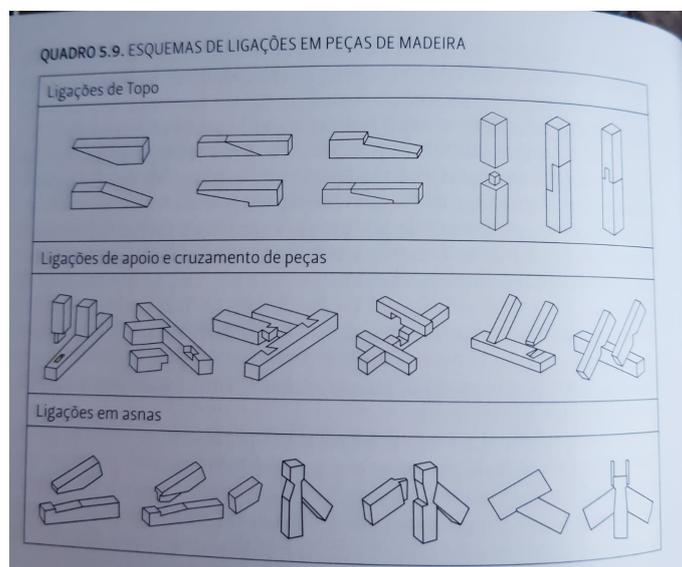
Figura 2.5: Esquemas de ligações em peças de madeira, adaptado de (Freitas, 2012)

Na figura 2.5 adaptada do quadro 5.9 em (Freitas, 2012) pode-se ver o diferente tipo de ligações em peças de madeira.

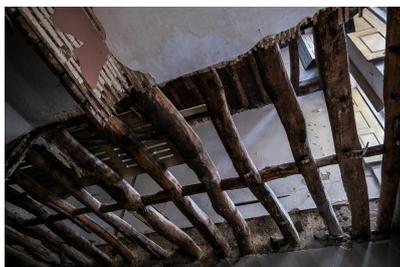
Figura 3.3: **Esquerda:** Vigamento de madeira do pavimento de Piso 1 (adaptado de (PORTO VIVO SRU, 2020)) **Direita:** Vigamento de madeira do Piso 2 (adaptado de (PORTO VIVO SRU, 2020))

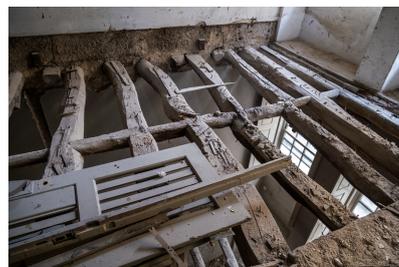
Os pavimentos do edifício têm vigas de madeira maciça em castanho com seção circular de diâmetro entre 18 e 24 cm, espaçadas aproximadamente 0,50 m, dispostas paralelamente à fachada. O soalho, sobre estas vigas, é duplo em algumas zonas. Estas vigas apoiam nas paredes meias de alvenaria de pedra ou em paredes interiores de alvenaria, no piso 0, ou paredes interiores em tabique, nos pisos 1,2 e 3. Em algumas divisões o pavimento está revestido com betonilha. (NCREP, 2020)

Os elementos horizontais dos pavimentos apresentam deformação acentuada, devido ao desalinhamento vertical, até às fundações, das paredes de tabique que limitam a caixa de escadas. (NCREP, 2020)

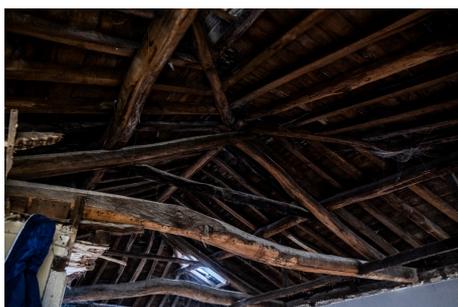
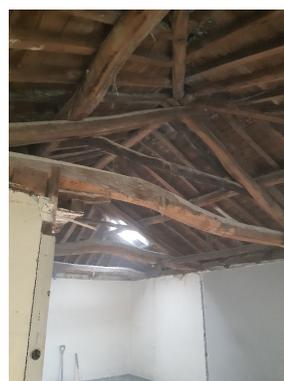
Figura 3.5: Esquerda: Estrutura da cobertura em madeira maciça espécie Castanho, (adaptado de (PORTO VIVO SRU, 2020)). **Direita:** Asnas pequenas com linha baixa e linha cima da cobertura do edifício caso de estudo

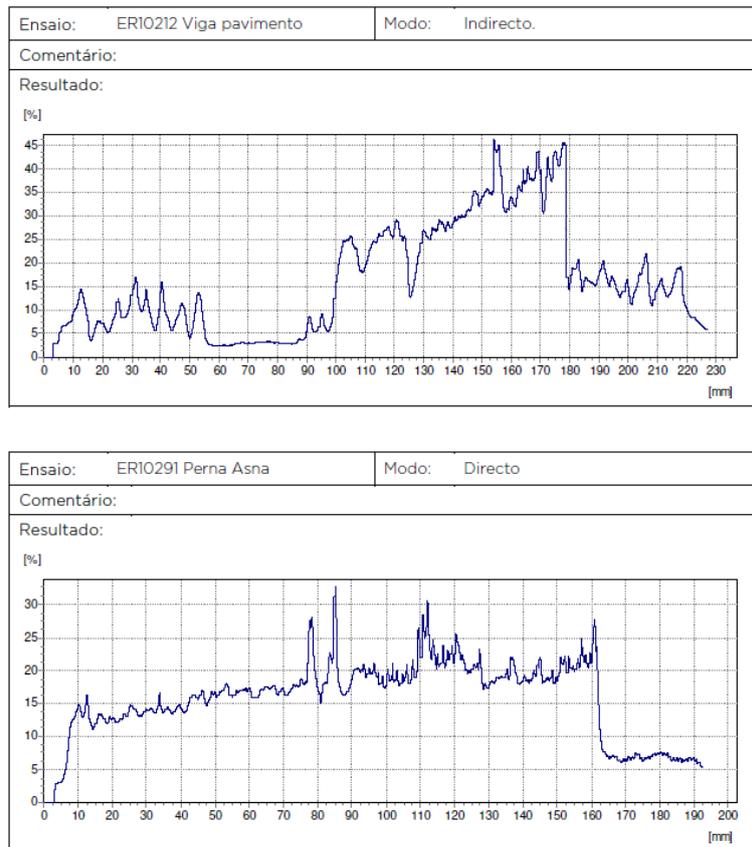
Figura 4.1: Resultados gráficos da variação de resistência à perfuração com auxílio do Resistograph, em viga de pavimento do piso 1 do edifício, bem como resultados do ensaio de Resistograph em Perna de Asna de Cobertura, adaptado de NCREP (2020)

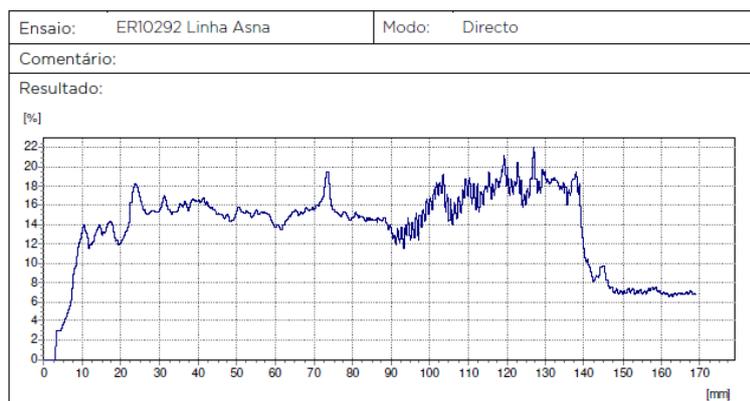
Figura 4.2: Resultados gráficos da variação de resistência à perfuração com auxílio do Resistograph, em linha de asna de cobertura do edifício em estudo, adaptado de NCREP (2020)

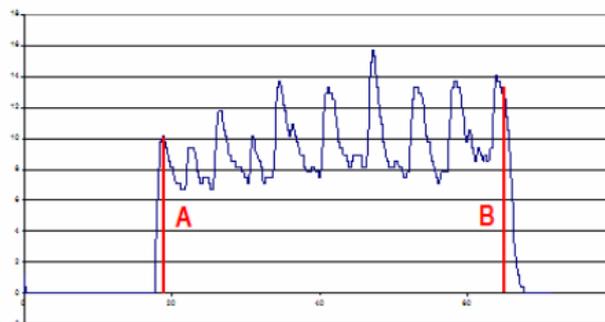
Figura 4.3: Representação dos valores iniciais (A) e finais (B) do intervalo estável do funcionamento do Resistograph, adaptado de Júnior (2006)

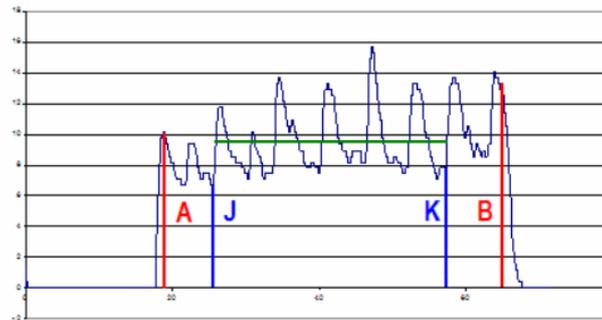
Figura 4.4: Representação gráfica dos valores iniciais (J) e finais (K) do intervalo considerado para os valores médios de resistência, adaptado de Júnior (2006)

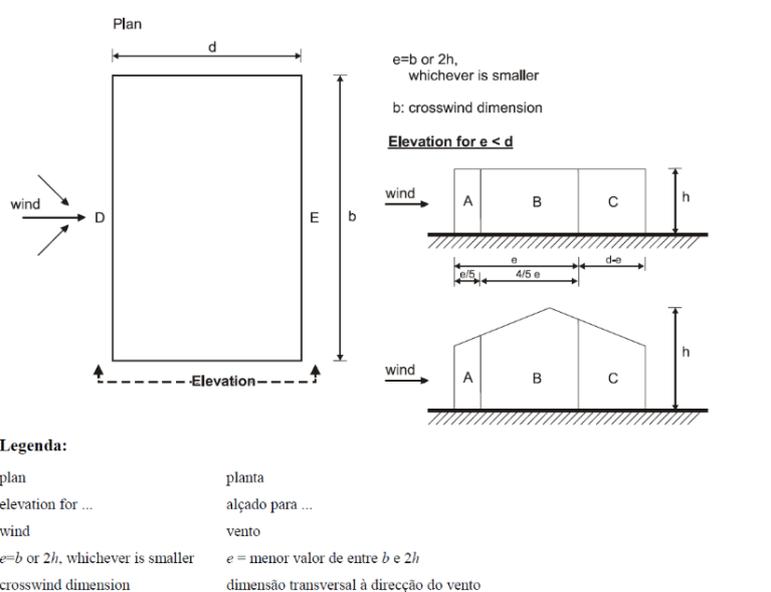
Figura 5.3: Pressão exterior com a ação do vento a incidir na direção ortogonal 90° , sobre as zonas das paredes verticais, adaptado de CT 115 (LNEC) (2010)

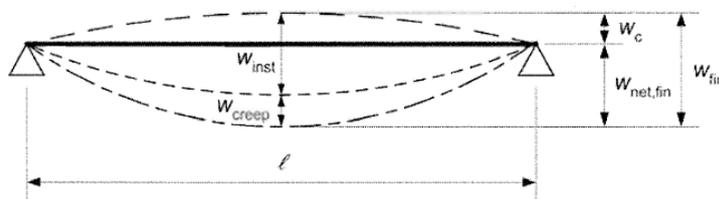
Figura 5.5: Componentes de deformação em elementos de madeira, adaptado de (CEN, 2008)

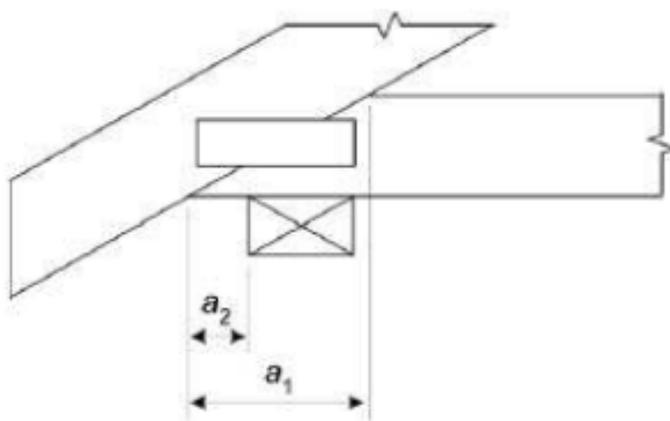
Figura 6.1: Geometria de apoio adaptado de (Correia, 2009)

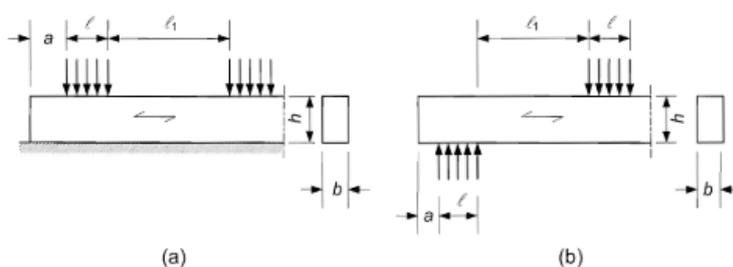
Figura 6.2: Carregamentos aplicados na direção perpendicular à direção dos elementos de madeira, (a)- apoios contínuos, (b) – apoios discretos, figura adaptada de (CEN, 2008).

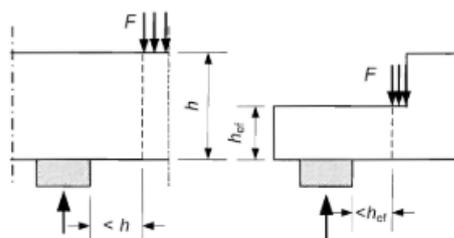
Figura 6.3: Condições de suporte para forças concentradas F, que pode vir a ser desprezado no cálculo do esforço transverso adaptado de (CEN, 2008)

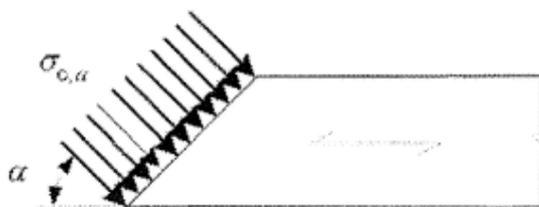
Figura 6.4: Tensões atuantes de compressão resultantes de esforços que incidem sobre um ângulo em relação à direção do fio do elemento de madeira, α , adaptado de (CEN, 2008)

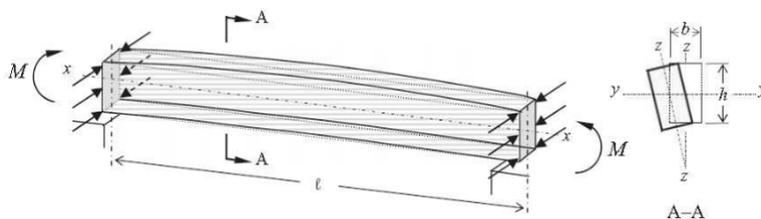
Figura 6.5: Bambeamento de uma viga sujeita a Momento Flector em torno do eixo principal, adaptado de Correia (2009)

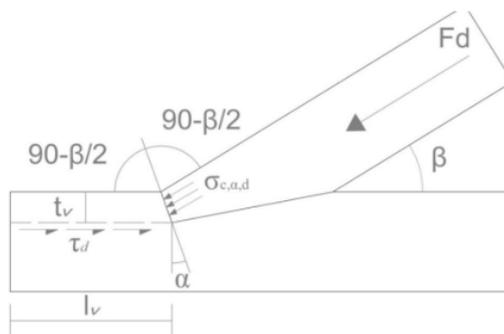
Figura 6.6: Configuração geométrica da ligação Perna-Linha, adaptado de Bastos (2011)

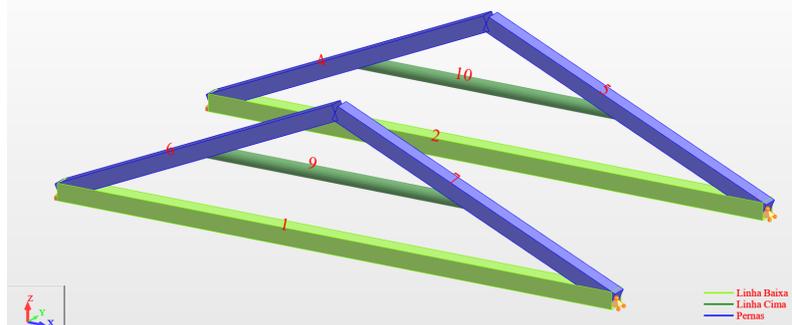
Figura 7.1: Representação gráfica das várias secções transversais distinguidas por cores através do software Autodesk® Robot Structural Analysis Professional 2021TM

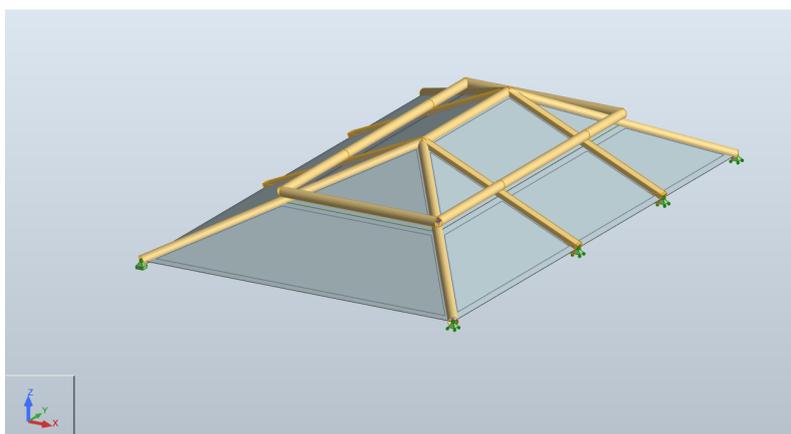
Figura 7.2: Representação geométrica do modelo estrutural da cobertura – CASO 0 criado no software Autodesk® Robot Structural Analysis Professional 2021TM

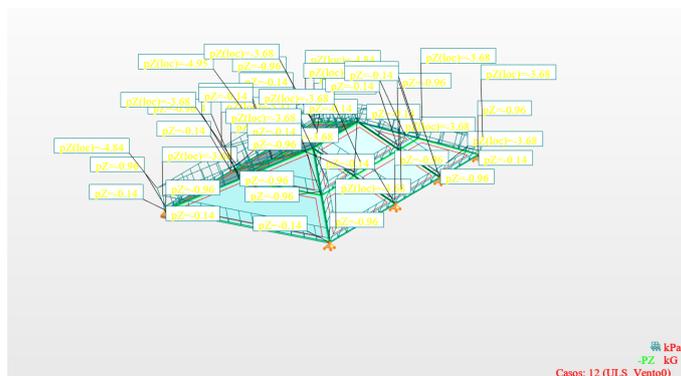
Figura 7.3: Representação de cargas submetidas no modelo caso 0 segundo a combinação 1 dos ELU

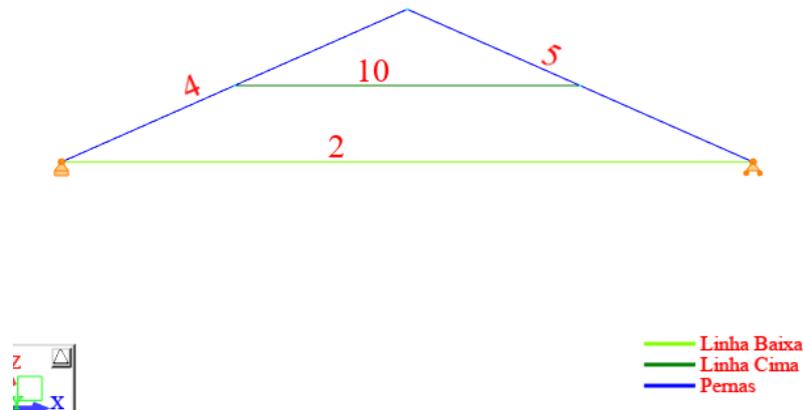
Figura 7.4: Representação gráfica da Asna 1 por diferentes elementos e seções transversais

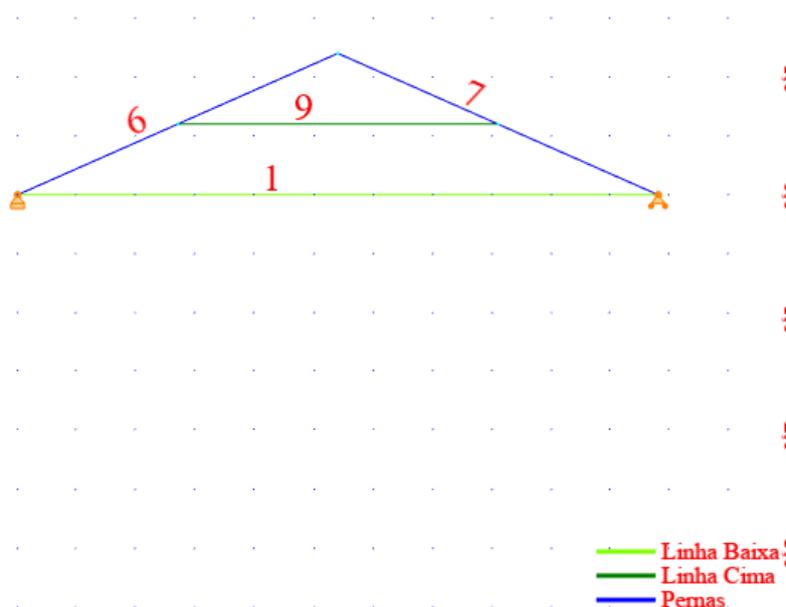
Figura 7.5: Representação gráfica da Asna 2 por diferentes elementos e seções transversais

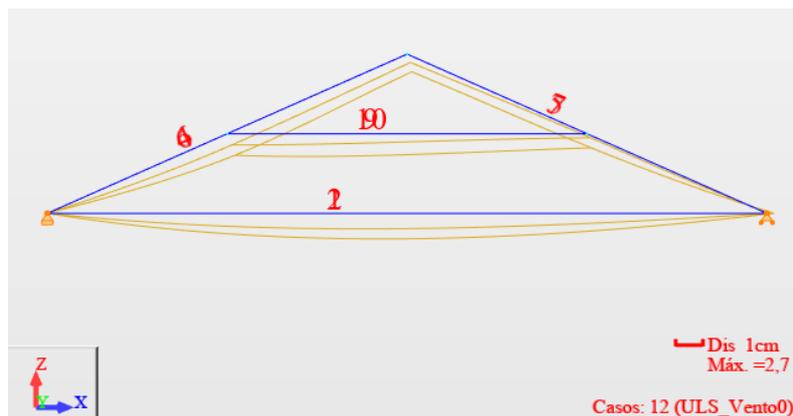
Figura 7.6: Deformação nas Asnas devido à combinação 3 dos SLS

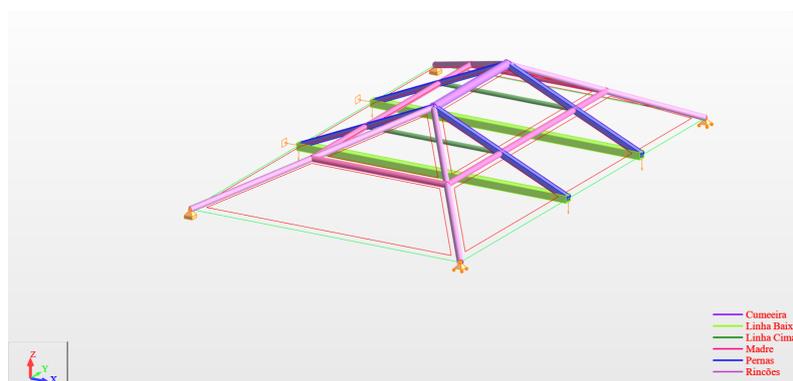
Figura 7.7: Representação gráfica das várias seções transversais distinguidas por cores através do software Autodesk® Robot Structural Analysis Professional 2021™, com destaque das diferenças de condições de apoio.

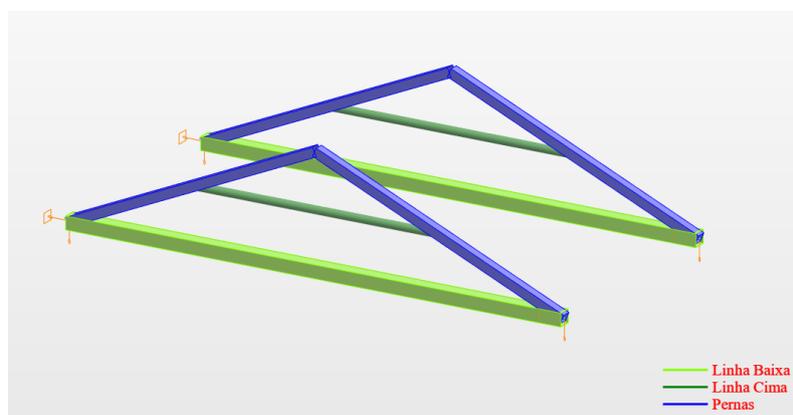
Figura 7.8: Representação gráfica do sistema de duas asnas em madeira do modelo caso 1

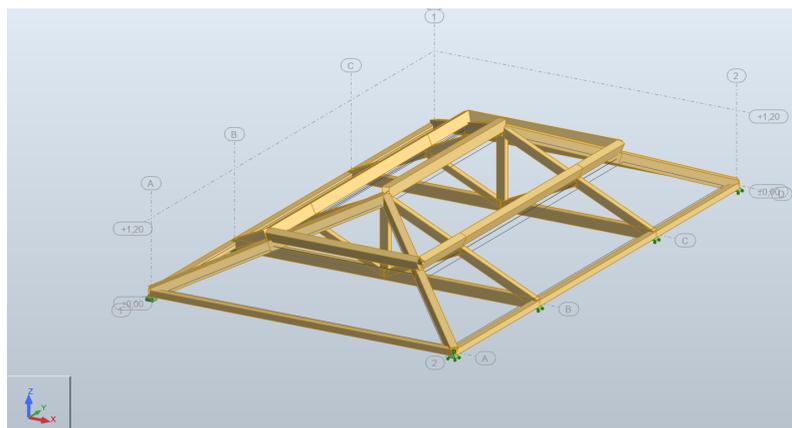
Figura 7.9: Representação gráfica geral do modelo estrutural Caso 2, através do software Autodesk® Robot Structural Analysis Professional 2021TM

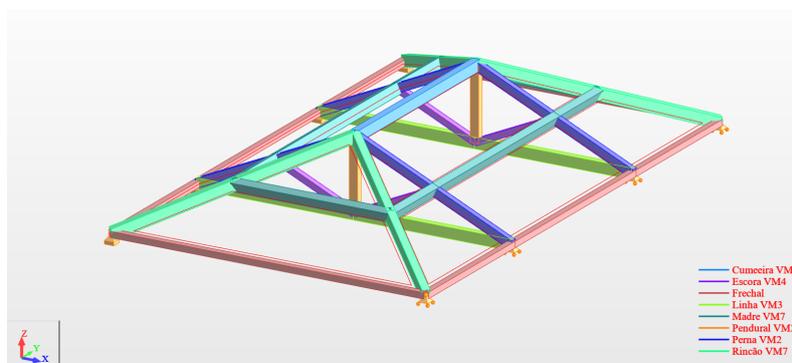
Figura 7.10: Representação gráfica do modelo caso 2, das várias seções transversais distinguidas por cores através do software Autodesk® Robot Structural Analysis Professional 2021TM

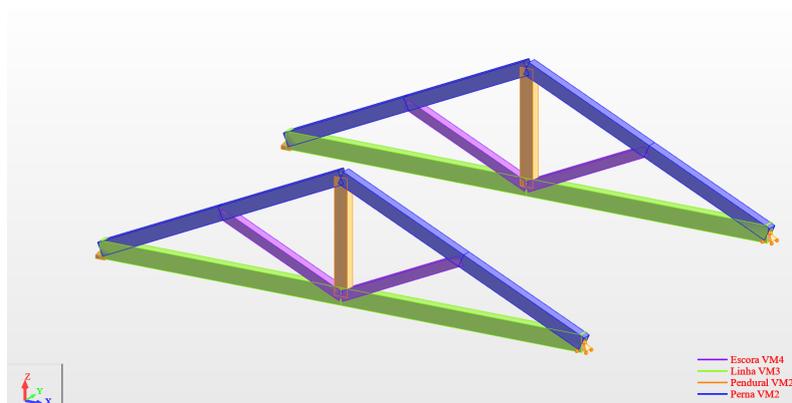
Figura 7.11: Representação gráfica do sistema de duas asnas em madeira do modelo caso 2

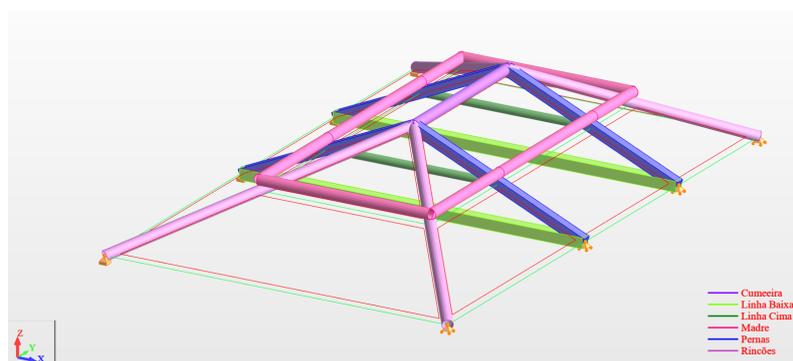
Figura 7.14: Representação gráfica do modelo caso 3, das várias seções transversais distinguidas por cores através do software *Autodesk® Robot Structural Analysis Professional 2021™*

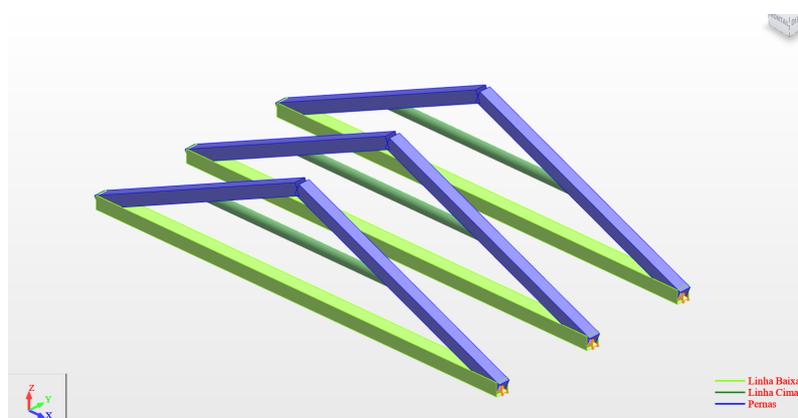
Figura 7.17: Representação gráfica do modelo 4 com as várias seções transversais distinguidas por cores através do software Autodesk® Robot Structural Analysis Professional 2021TM

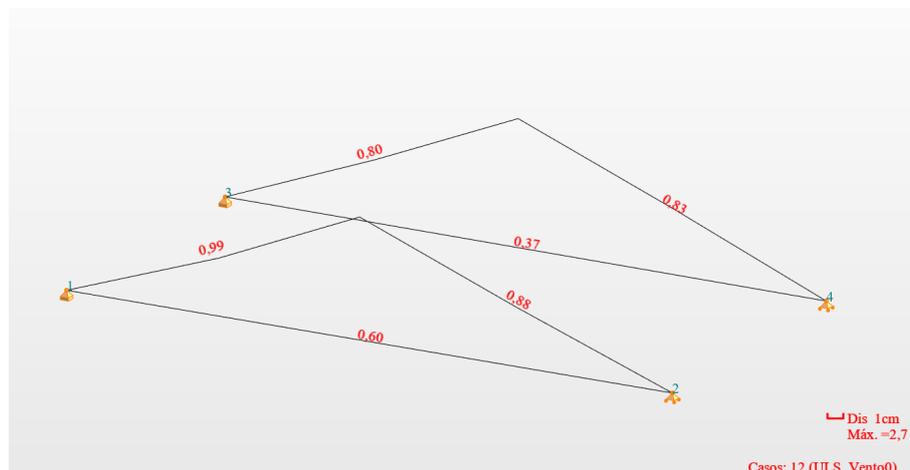
Figura 7.21: Representação do coeficiente de segurança em todas as barras, bem como a representação de encurvadura do modelo Caso 4, construído através do software Autodesk® Robot Structural Analysis Professional 2021TM

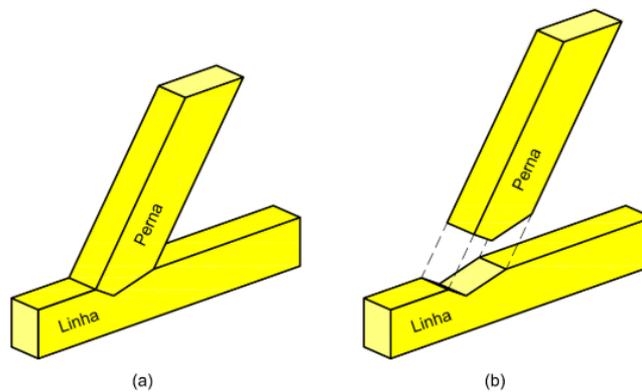
Figura 7.22: Ligação entalhada entre a perna e a linha das asnas, adaptado de Almeida (2012)

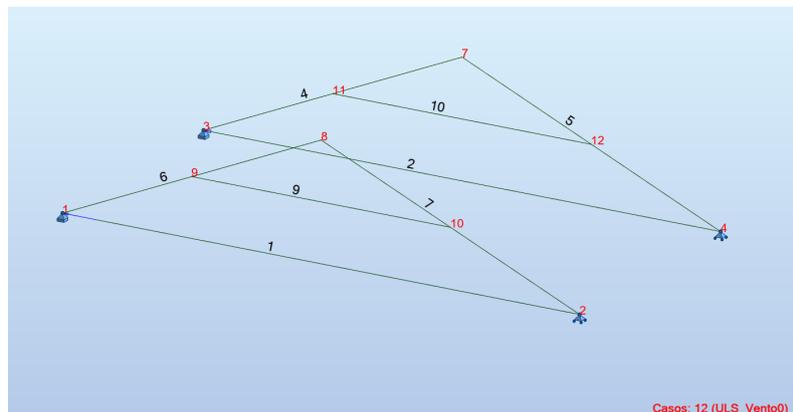
Figura 7.23: Representação geométrica e numéricas dos nós e elementos barra do modelo Caso 4, retirado do software Autodesk® Robot Structural Analysis Professional 2021TM

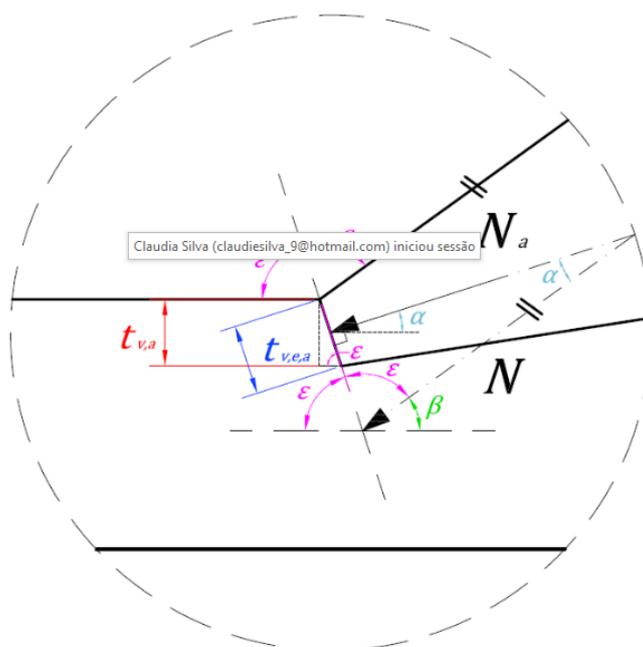
Figura 7.24: Ligação entalhada com dente simples aplicado na parte anterior da linha, adaptado de (Almeida, 2012)

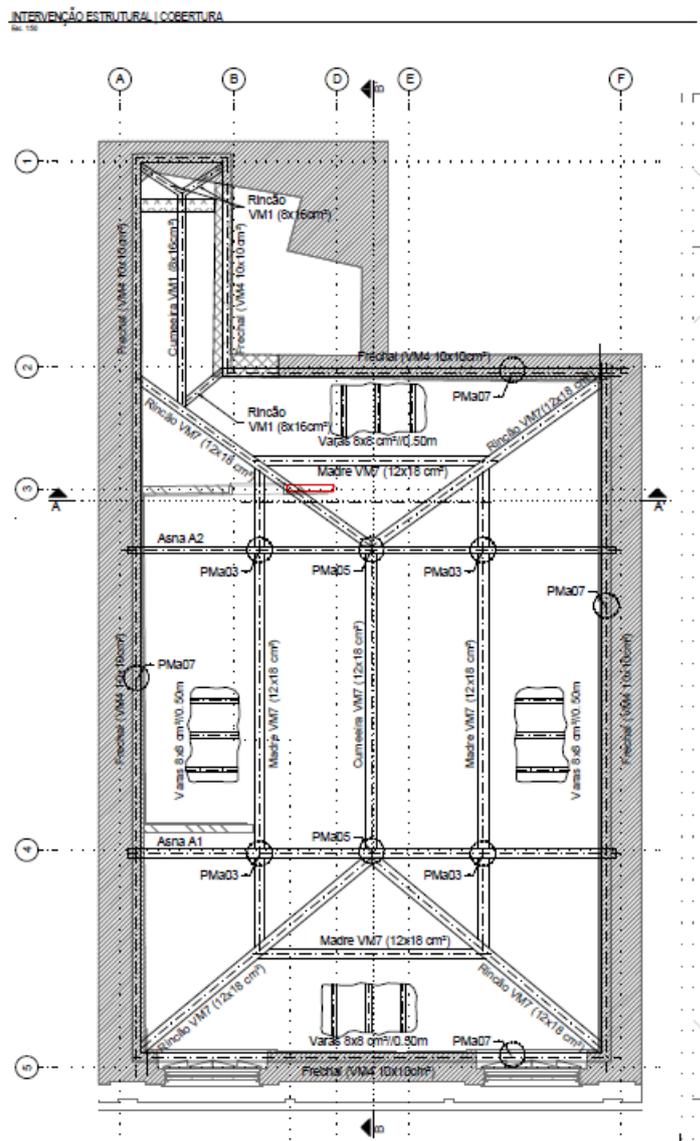
Figura A.1: Planta de Intervenção estrutural em cobertura, proposta pela equipa NCREP, Caso 2 de modelação estrutural

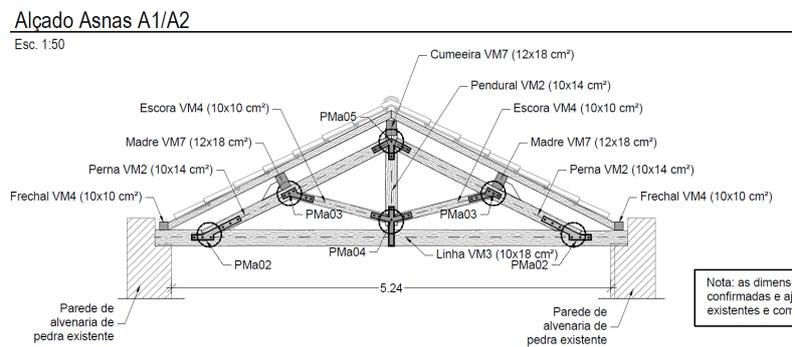
Figura A.2: Corte estrutural sobre o sistema de asnas, Modelo Caso 2 de modelação estrutural, fornecido pela equipa NCREP

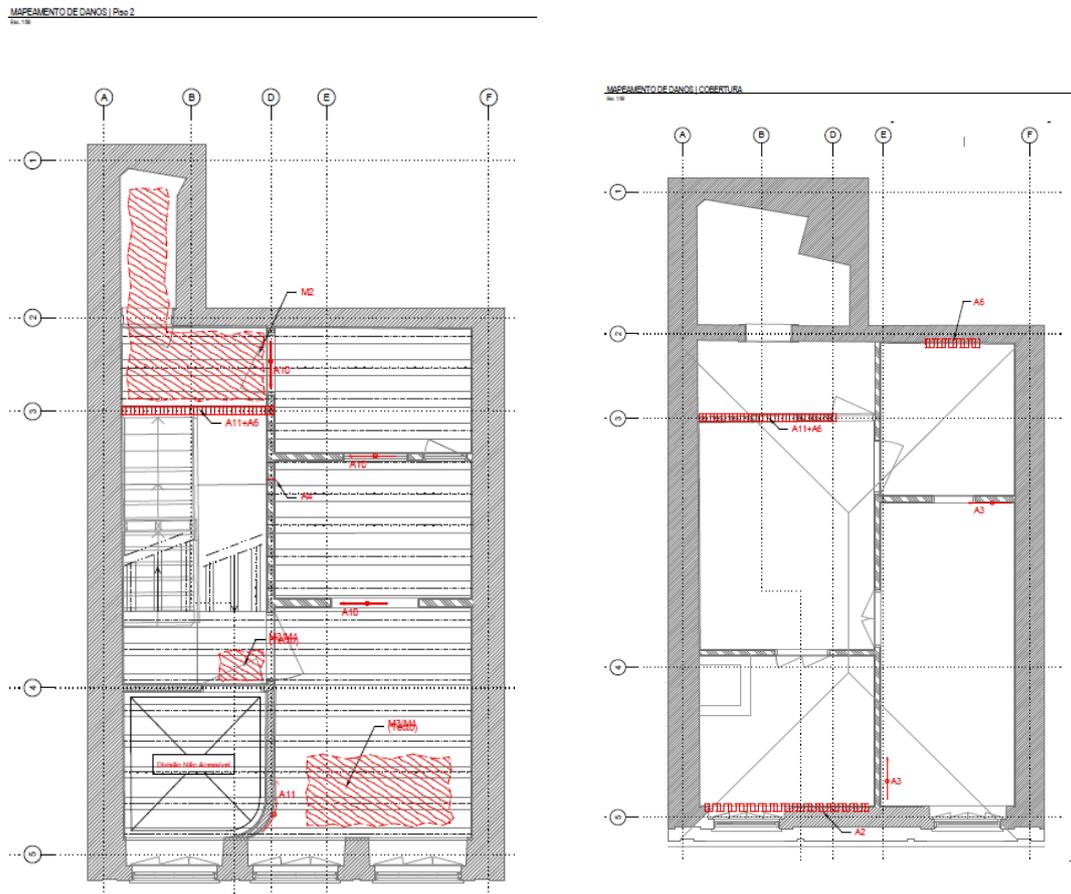
Figura B.1: Esquerda: Mapeamento de danos Piso 2, fornecido por NCREP (2020). Direita: Mapeamento de danos em cobertura, fornecido pela equipa NCREP(2020)

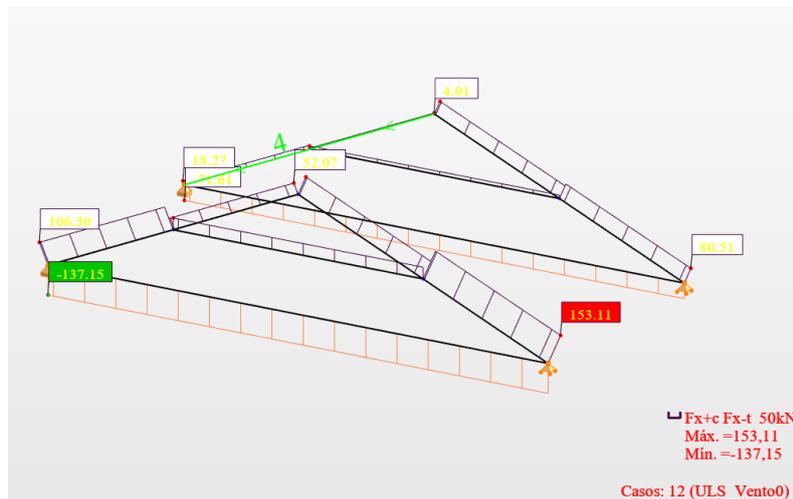
Figura D.1: Diagrama do Esforço Axial da combinação 1 do Caso 0 dos modelos estruturais, construído através do software Autodesk® Robot Structural Analysis Professional 2021™

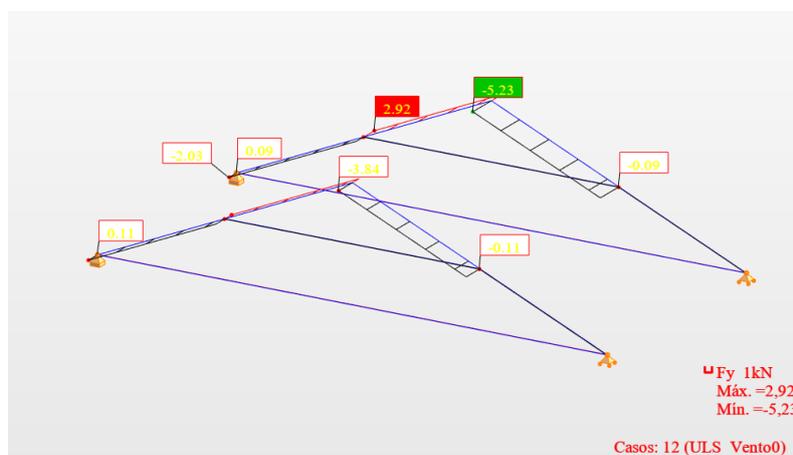
Figura D.2: Diagrama do Esforço Transverso, F_y para Combinação 1 do Caso 0 dos modelos estruturais, construído através do software Autodesk® Robot Structural Analysis Professional 2021™

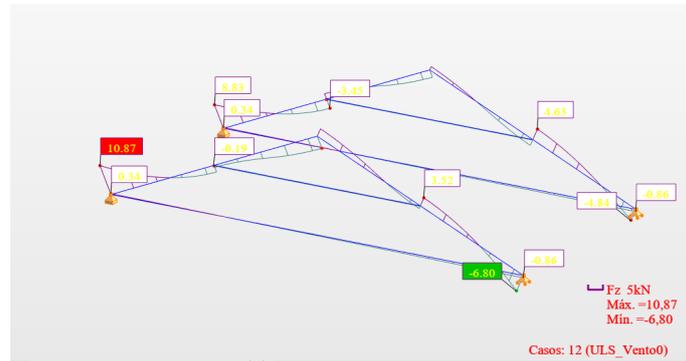
Figura D.3: Diagrama do Esforço Transverso, F_z , para Combinação 1 do Caso 0 dos modelos estruturais, construído através do software Autodesk® Robot Structural Analysis Professional 2021™

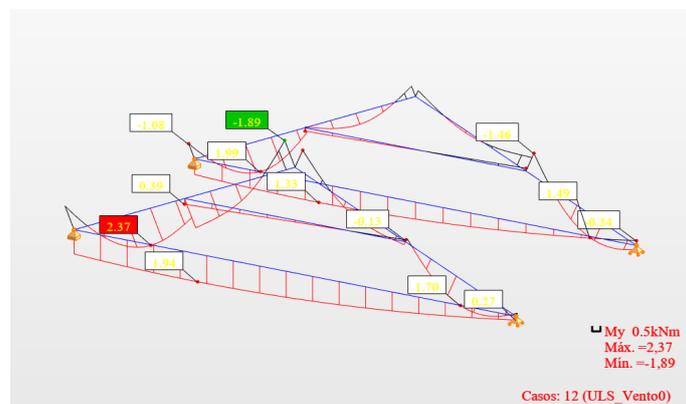
Figura D.4: Diagrama do Momento Fletor, M_y , para Combinação 1 do Caso 0 dos modelos estruturais, construído através do software Autodesk® Robot Structural Analysis Professional 2021™

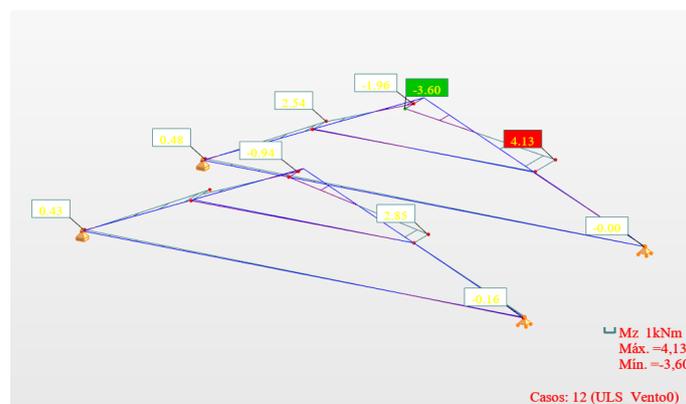
Figura D.5: Diagrama do Momento Fletor, M_z , para Combinação 1 do Caso 0 dos modelos estruturais, construído através do software Autodesk® Robot Structural Analysis Professional 2021™

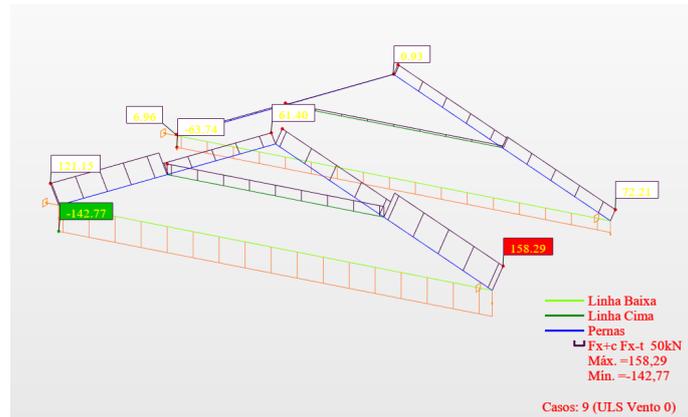
Figura D.6: Diagrama do Esforço Axial da combinação 1 do Caso 1 dos modelos estruturais, construído através do software Autodesk® Robot Structural Analysis Professional 2021TM

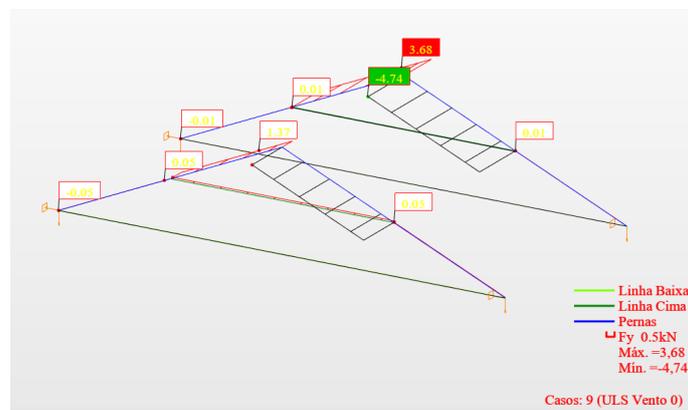
Figura D.7: Diagrama do Esforço Transverso, F_y para Combinação 1 do Caso 1 dos modelos estruturais, construído através do software Autodesk® Robot Structural Analysis Professional 2021TM

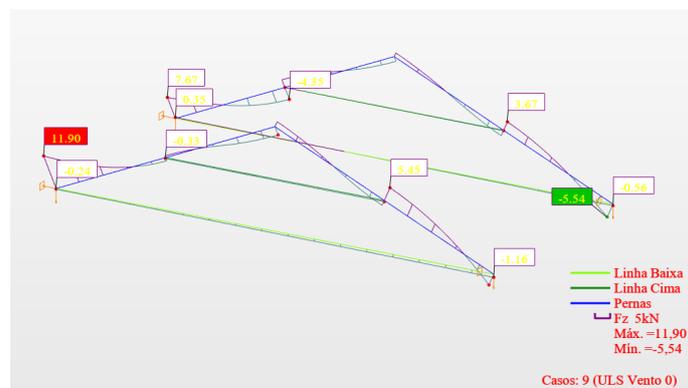
Figura D.8: Diagrama do Esforço Transverso, F_z para Combinação 1 do Caso 1 dos modelos estruturais, construído através do software Autodesk® Robot Structural Analysis Professional 2021TM

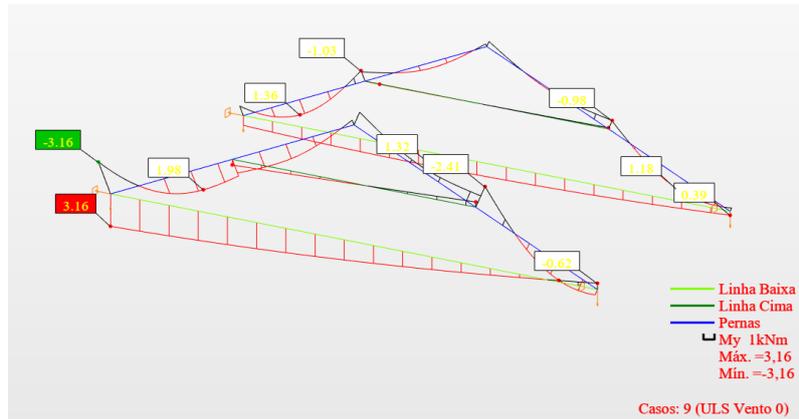
Figura D.9: Diagrama de Momento Fletor, M_y para Combinação 1 do Caso 1 dos modelos estruturais, construído através do software Autodesk® Robot Structural Analysis Professional 2021TM

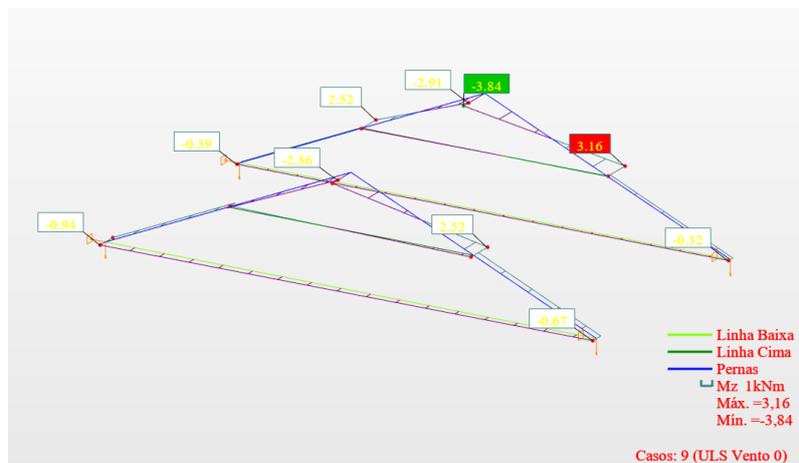
Figura D.10: Diagrama de Momento Fletor, M_z para Combinação 1 do Caso 1 dos modelos estruturais, construído através do software Autodesk® Robot Structural Analysis Professional 2021TM

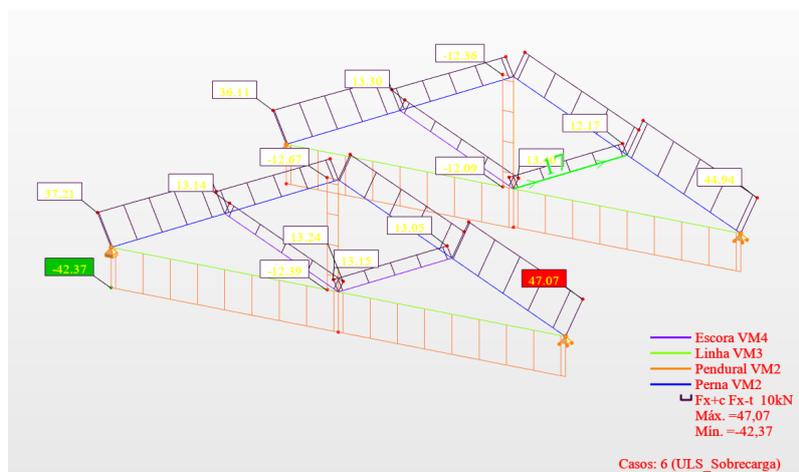
Figura D.11: Diagrama do Esforço Axial da combinação 3 do Caso 2 dos modelos estruturais, construído através do software Autodesk® Robot Structural Analysis Professional 2021TM

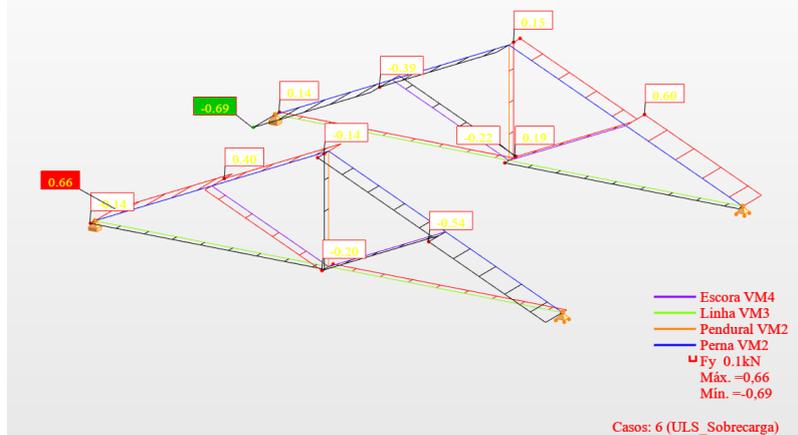
Figura D.12: Diagrama do Esforço Transverso, F_y para Combinação 3 do Caso 2 dos modelos estruturais, construído através do software Autodesk® Robot Structural Analysis Professional 2021TM

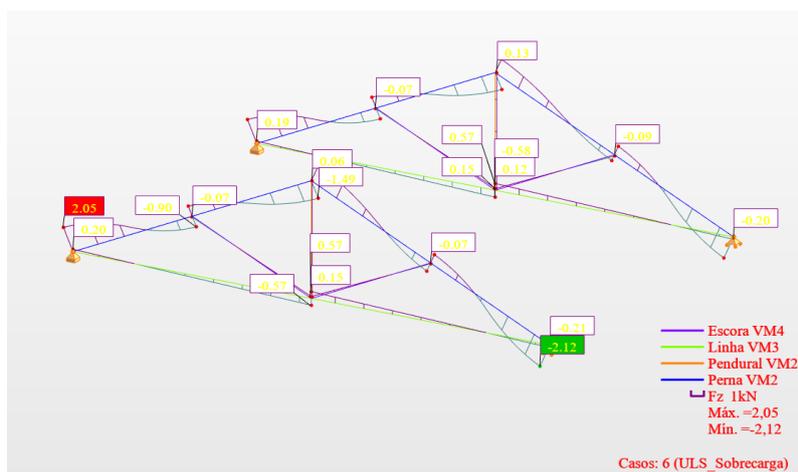
Figura D.13: Diagrama do Esforço Transverso, F_z para Combinação 3 do Caso 2 dos modelos estruturais, construído através do software Autodesk® Robot Structural Analysis Professional 2021TM

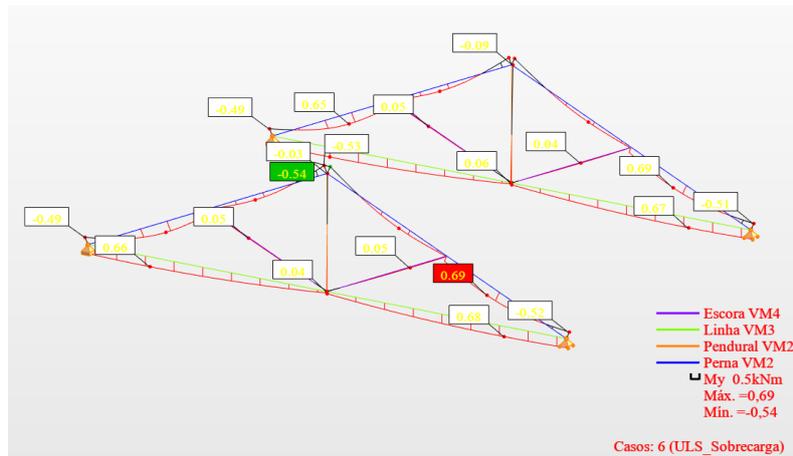
Figura D.14: Diagrama de Momento Fletor, M_y para Combinação 3 do Caso 2 dos modelos estruturais, construído através do software Autodesk® Robot Structural Analysis Professional 2021TM

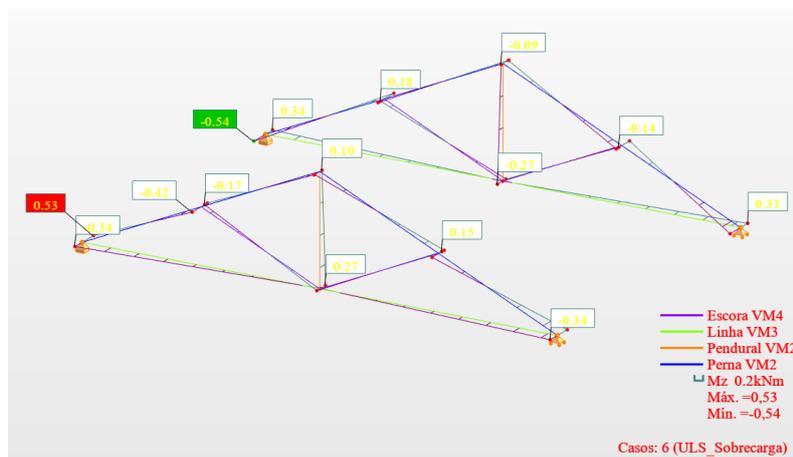
Figura D.15: Diagrama de Momento Fletor, M_z para Combinação 3 do Caso 2 dos modelos estruturais, construído através do software Autodesk® Robot Structural Analysis Professional 2021TM

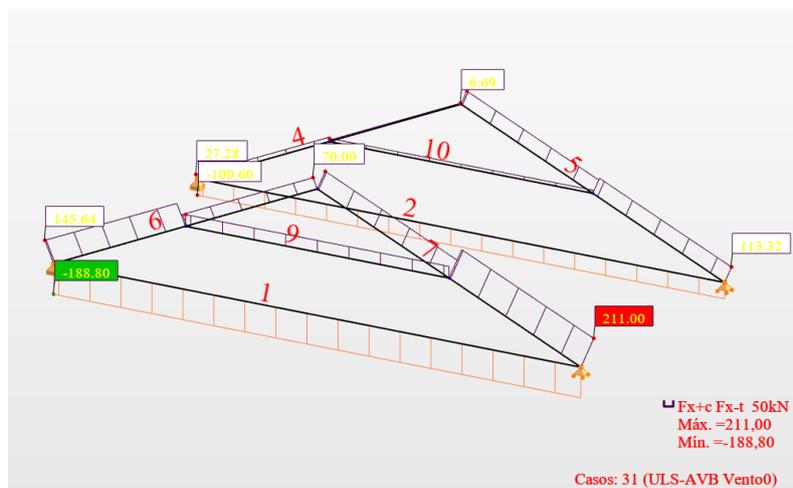
Figura D.16: Diagrama do Esforço Axial da combinação 1 do Caso 3 dos modelos estruturais, construído através do software Autodesk® Robot Structural Analysis Professional 2021TM

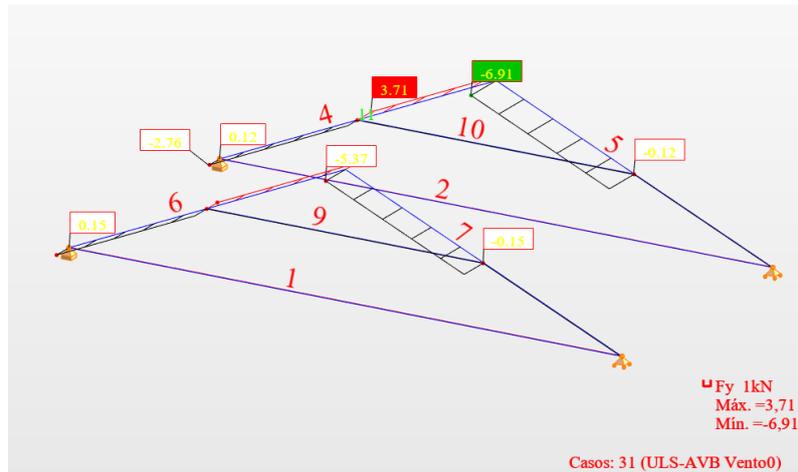
Figura D.17: Diagrama do Esforço Transverso, F_y para Combinação 1 do Caso 3 dos modelos estruturais, construído através do software Autodesk® Robot Structural Analysis Professional 2021TM

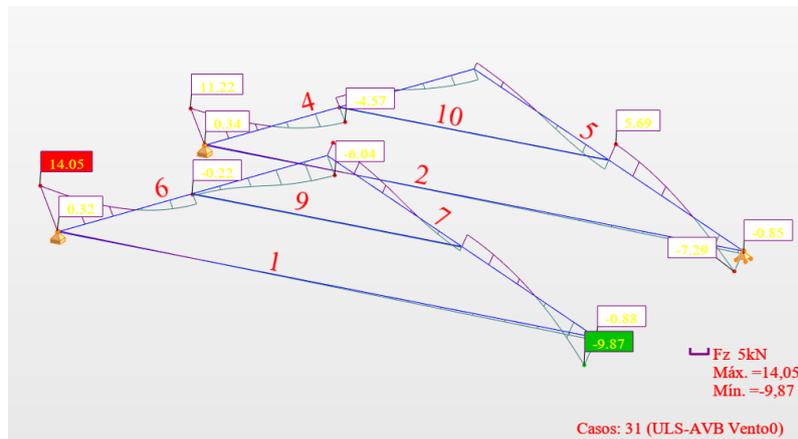
Figura D.18: Diagrama do Esforço Transverso, F_z para Combinação 1 do Caso 3 dos modelos estruturais, construído através do software Autodesk® Robot Structural Analysis Professional 2021TM

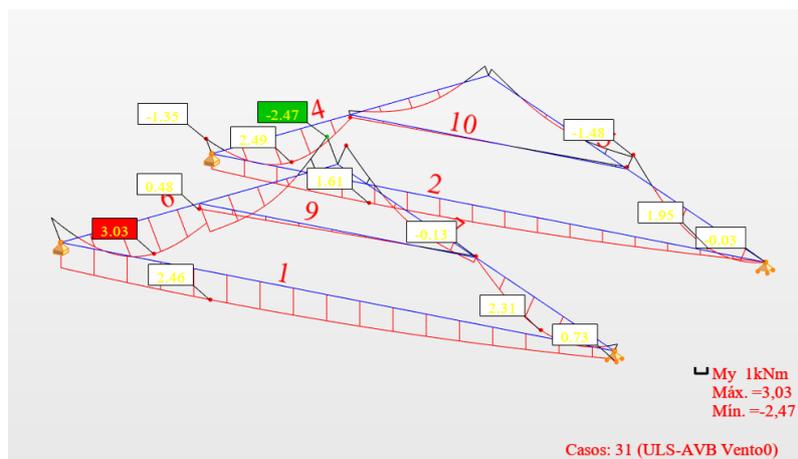
Figura D.19: Diagrama de Momento Fletor, M_y para Combinação 1 do Caso 3 dos modelos estruturais, construído através do software Autodesk® Robot Structural Analysis Professional 2021TM

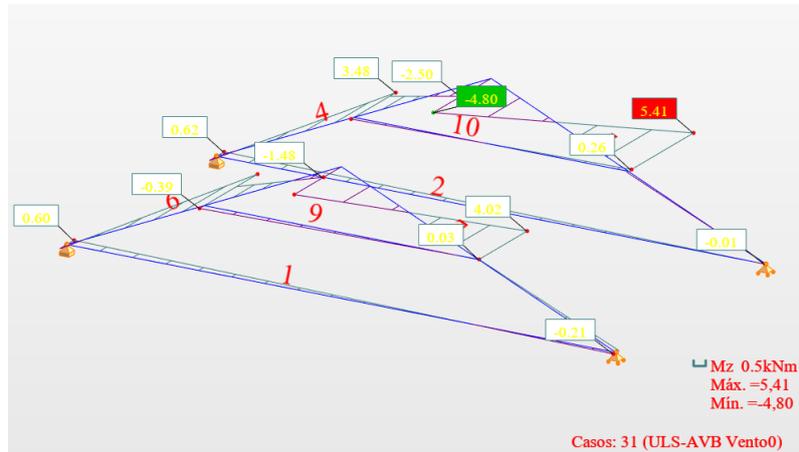
Figura D.20: Diagrama de Momento Fletor, M_z para Combinação 1 do Caso 3 dos modelos estruturais, construído através do software Autodesk[®] Robot Structural Analysis Professional 2021TM

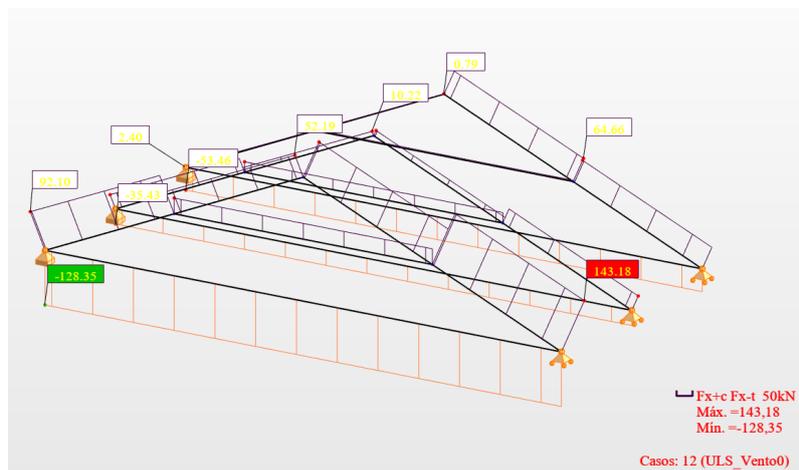
Figura D.21: Diagrama de Esforço Axial da combinação 3 do Caso 4, no Autodesk[®] Robot Structural Analysis Professional 2021TM

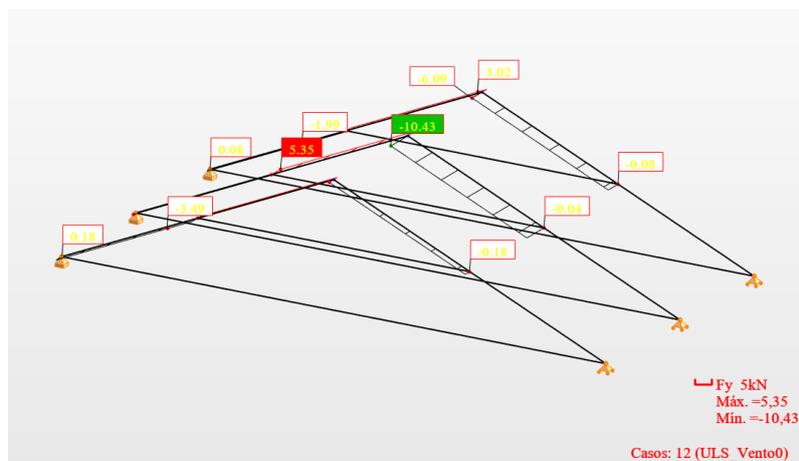
Figura D.22: Diagrama do Esforço Transverso, F_y para Combinação 3 do Caso 4 dos modelos estruturais, construído através do software Autodesk[®] Robot Structural Analysis Professional 2021TM

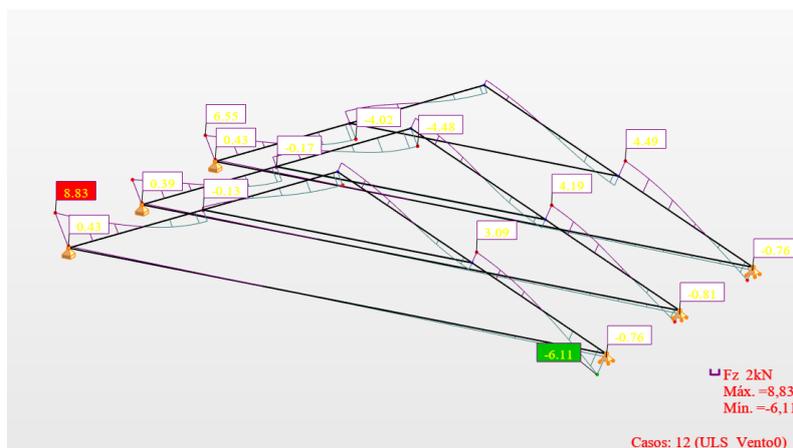
Figura D.23: Diagrama do Esforço Transverso, F_z , para Combinação 3 do Caso 4 dos modelos estruturais, construído através do software Autodesk[®] Robot Structural Analysis Professional 2021TM
