INTERVENÇÃO DE REABILITAÇÃO ESTRUTURAL NA
COBERTURA DE EDIFÍCIO URBANO DE ALVENARIA
NO PORTO

Structural Rehabilitation of the Roof of a masonry building in Porto

Dissertação de Mestrado Integrado em Engenharia Civil, na área de Especialização em Estruturas,
orientada pelo Professor Doutor Paulo M.M.P Providência e Costa e pelo Professor Doutor Anísio Alberto Martinho Andrade

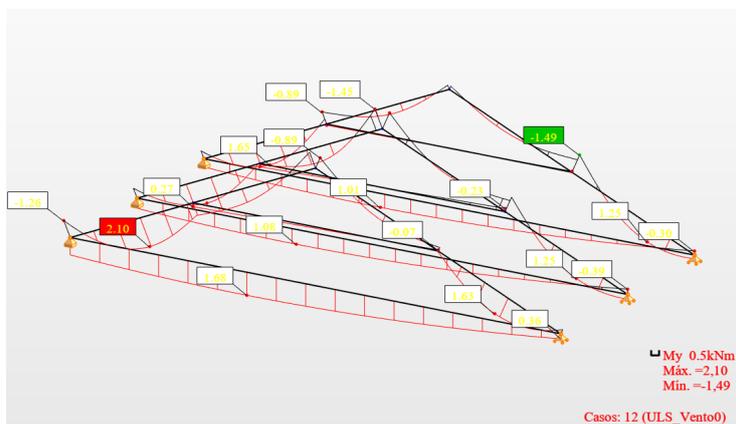
Figura D.24: Diagrama do Momento Fletor, M_y , para Combinação 3 do Caso 4 dos modelos estruturais, construído através do software Autodesk[®] Robot Structural Analysis Professional 2021TM

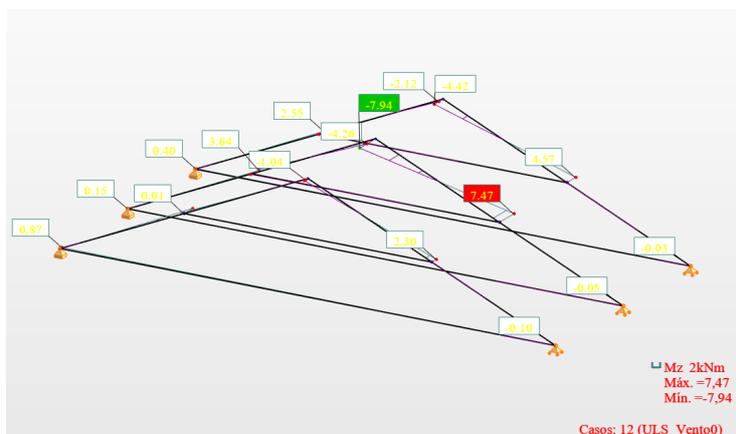
Figura D.25: Diagrama do Momento Fletor, M_z , para Combinação 3 do Caso 4 dos modelos estruturais, construído através do software Autodesk[®] Robot Structural Analysis Professional 2021
