**Estudo e Avaliação da Estabilidade dos Taludes
situados nas Zonas 3 e 4 da Comuna da Catumbela,
Município da Catumbela-Benguela.**

MESTRADO EM GEOCIÊNCIAS - AMBIENTE E ORDENAMENTO

**Dissertação apresentada para a obtenção do
grau de Mestre em Geociências, na área de
especialização em Ambiente e Ordenamento**

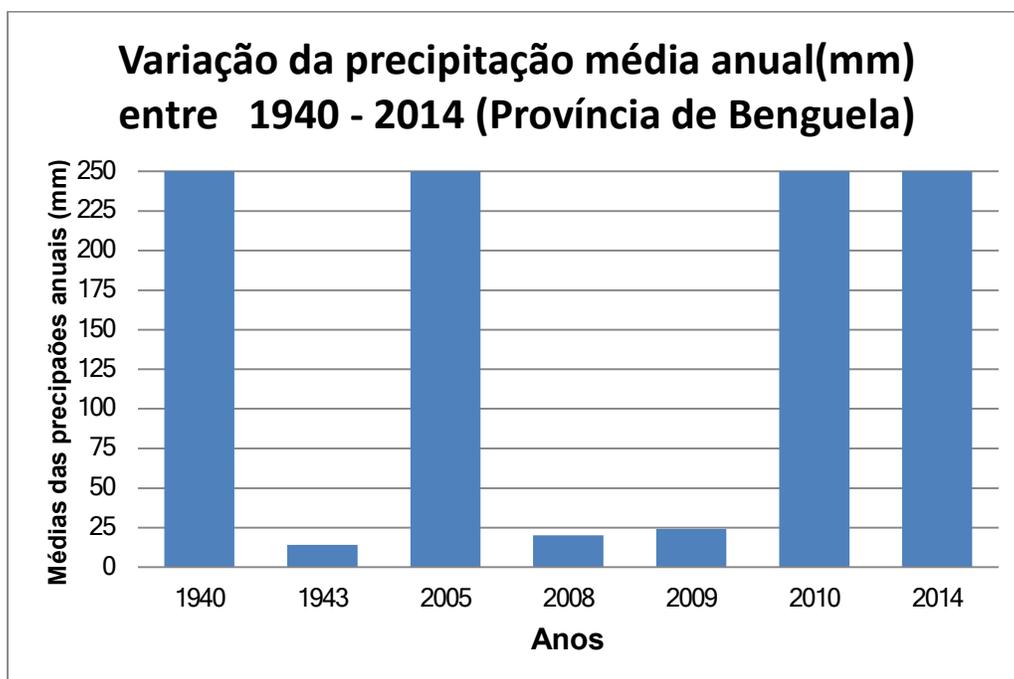
As máximas verificadas, indicam haver maiores probabilidades de chuvas torrenciais no mês de Março em maior parte dos anos na envolvente da Catumbela (Cruz, 1940; Paulo, 1945; Sweco, 2005; DR, 2011; Dinis *et al.*, 2013; Rodrigues, 2014; INAMET, 2014) (Gráfico 2.1).

Gráfico 2.1 - Apreciação das máximas das precipitações na zona envolvente. Fonte (Cruz,1940; Paulo, 1945; Sweco, 2005; DR,2011; Dinis *et al.*, 2013; Rodrigues, 2014; INAMET, 2014).

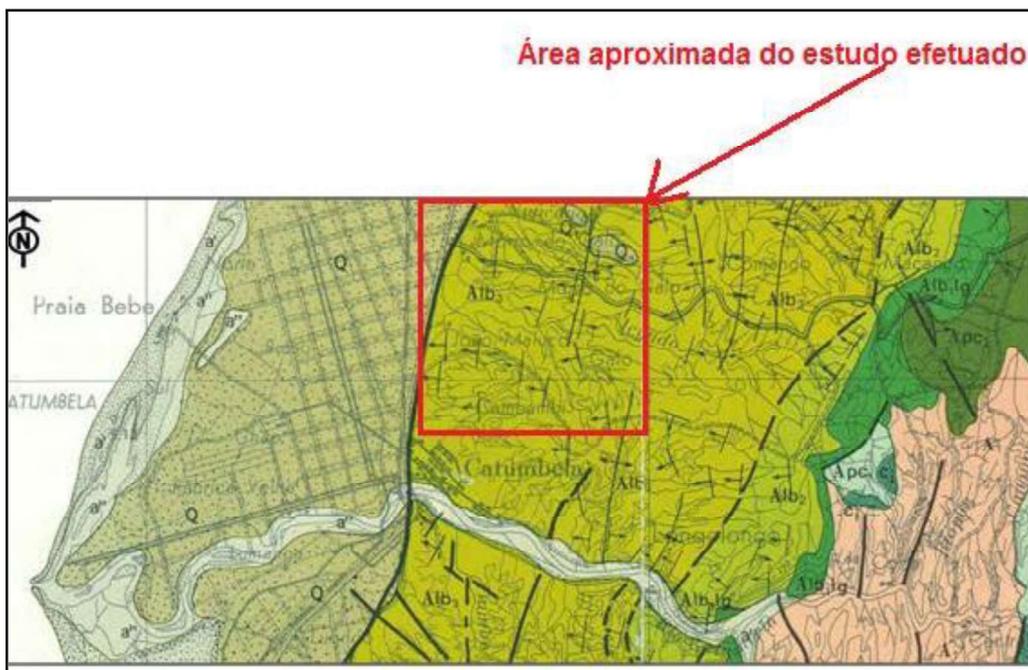
Figura 2.12. Estrato da Carta geológica do Lobito, Folhas 227/228 (escala 1:100.000) (Galvão & Silva, 1972), ilustrando área aproximada do município da Catumbela e da área do estudo efetuado.

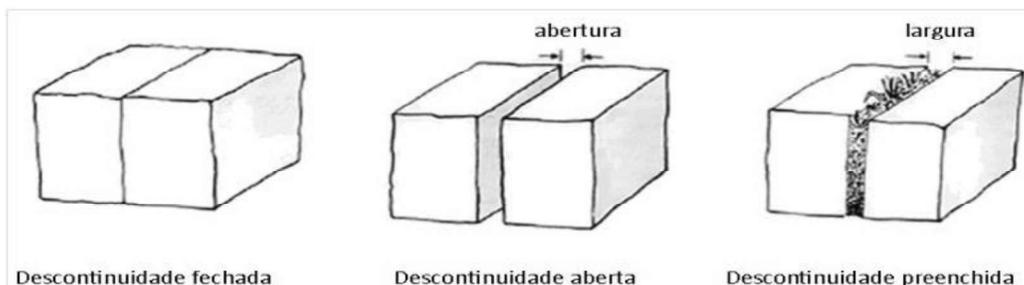
Abertura das discontinuidades: corresponde á distância medida na perpendicular entre as superfícies de uma discontinuidade nos quais o interior é preenchido com solos, raízes, ar ou com água (ISRM, 1981) (figura 3.1).

Figura 3.1 – Ilustrações relativas das aberturas das descontinuidades (adaptado de ISRM, 1978).

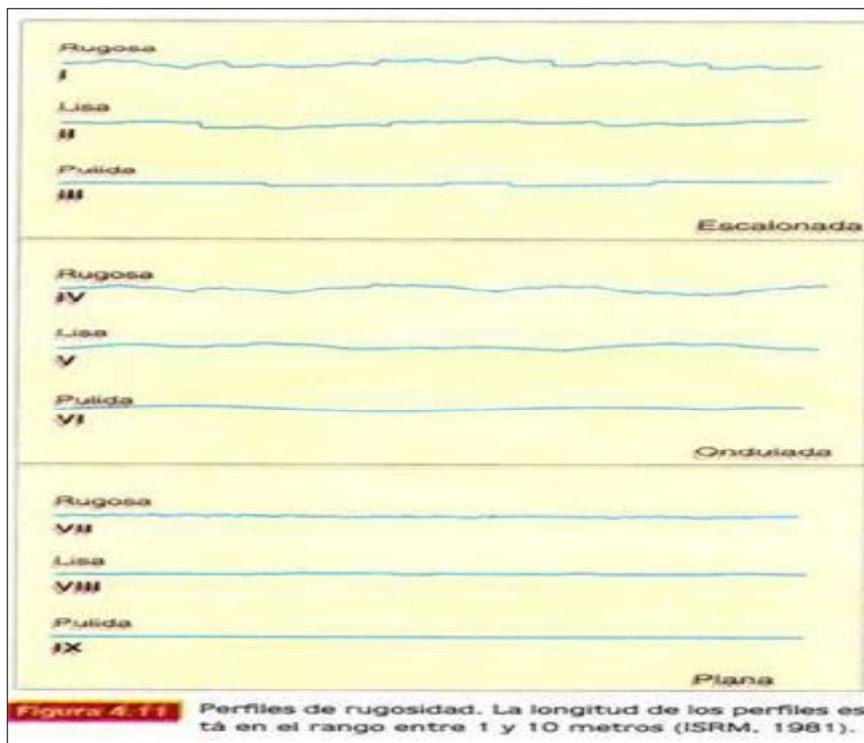
Figura 3.2 - Perfis de Rugosidade (ISRM, 1981), adaptado de Gonzalez de Vallejo *et al.*, (2002)

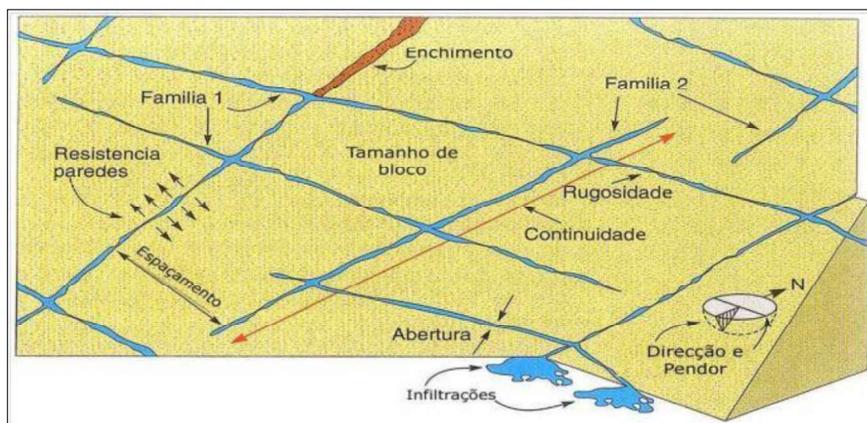
Figura 3.3 - Representação esquemática das propriedades geológico-geotécnicas das descontinuidades (adaptado de Gonzalez de Vallejo *et al.*, 2002).

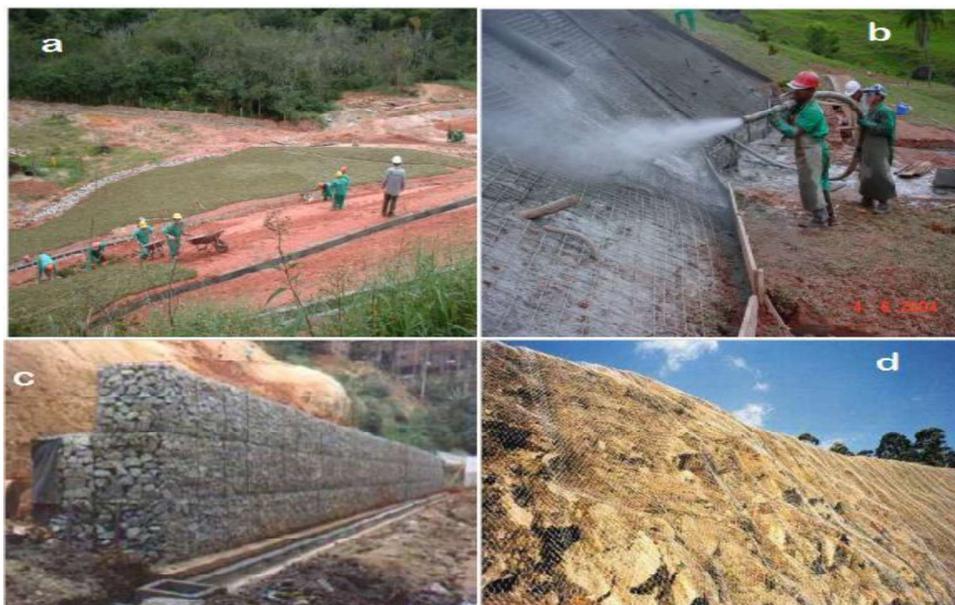
Na figura 3.5.a, é ilustrada uma drenagem superficial, que tem a função de escoar com muita competência as águas superficiais como são os casos das águas residuais ou mesmos de intensas chuvas. São igualmente ilustradas as figuras 3.5.b, betão projetado que serve para revestimento com a finalidade de proteger os taludes; Figura 3.5.c, gabião para reforçar a estabilidade nas zonas instáveis dos taludes e a figura 3.5.d, rede de proteção com o objetivo de captar blocos em quedas.

Figura 3.5 - **a** - Confeção da drenagem superficial; **b** - Execução do betão projetado; **c** - Muro de Gabiões em execução, Canaletas centrais e de pé de talude; **d** - Rede de proteção contra a queda de pedras. Fonte: IPT, 1991; Oliveira, 2006; Vilaça, 2009.

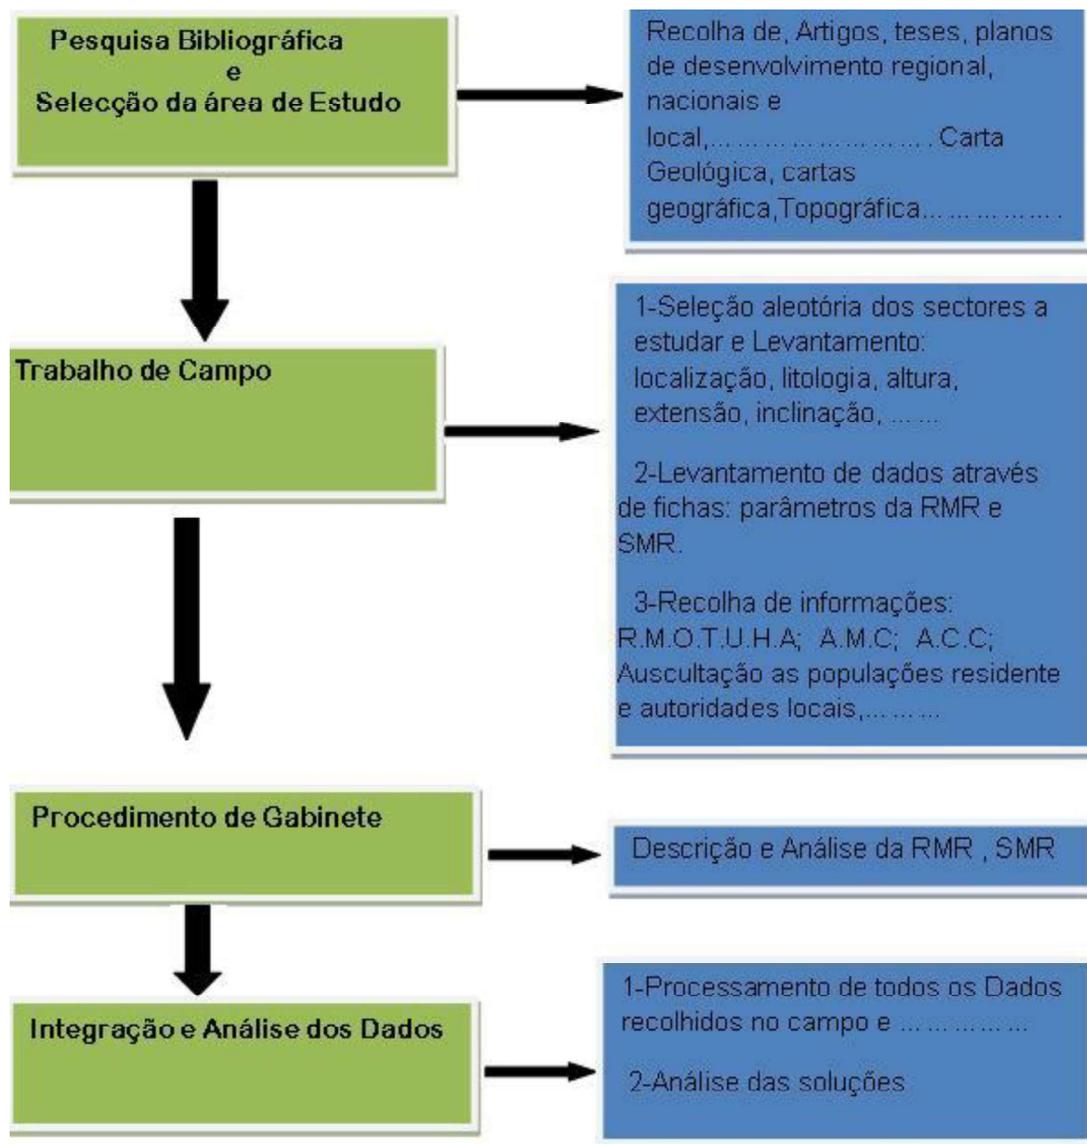
Para a elaboração desta dissertação foram definidas quatro (4) etapas que se subdividem em atividades distintas como mostra a (Figura 4.1): 1 – seleção da área de estudo, 2 – pesquisa bibliográfica, 3 – trabalho de campo, 4 – procedimento de Gabinete (Figura 4.1).

Figura 4.1- Fluxograma da Metodologia adotada.

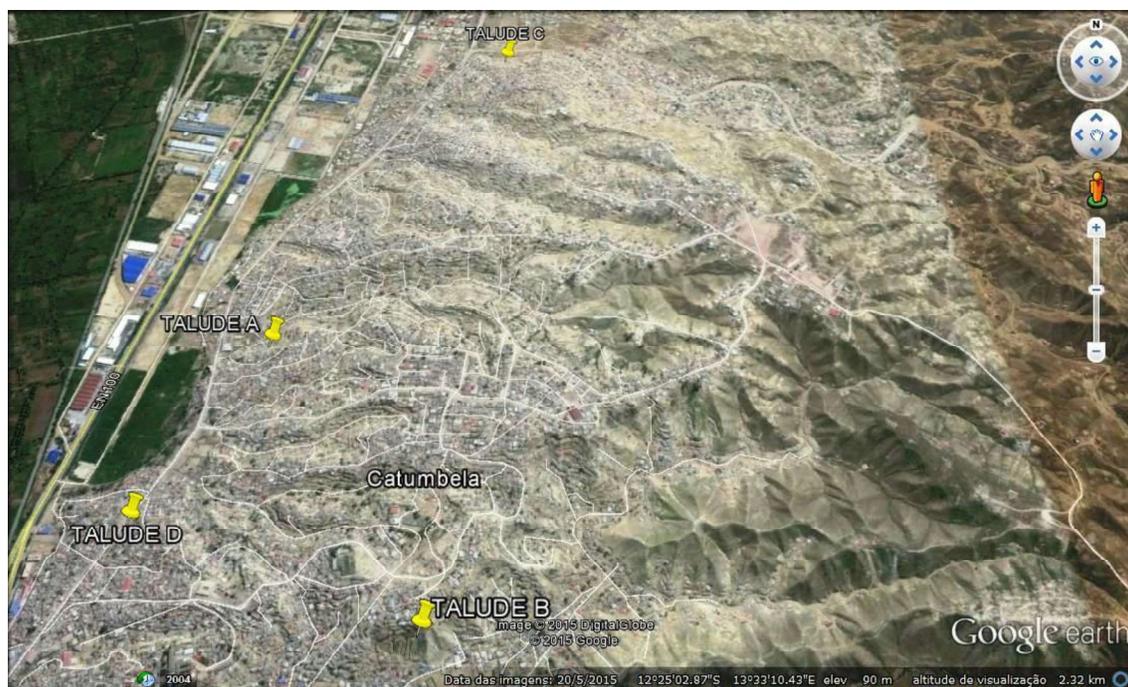
Figura 5.1 - Localização dos Taludes em estudo – Comuna da Catumbela – Benguela, imagem Google Earth (2015): Os taludes em estudos localizam - se entre os bairro do Ácala - Chimbuila o talude A, natural, zona 3; entre os bairros poli-Tata Talude B natural, zona 4; no Bairro do Lombolouque Talude C, zona 3, natural; Bairro do Cambambi o Talude D, de escavação, zona 4.

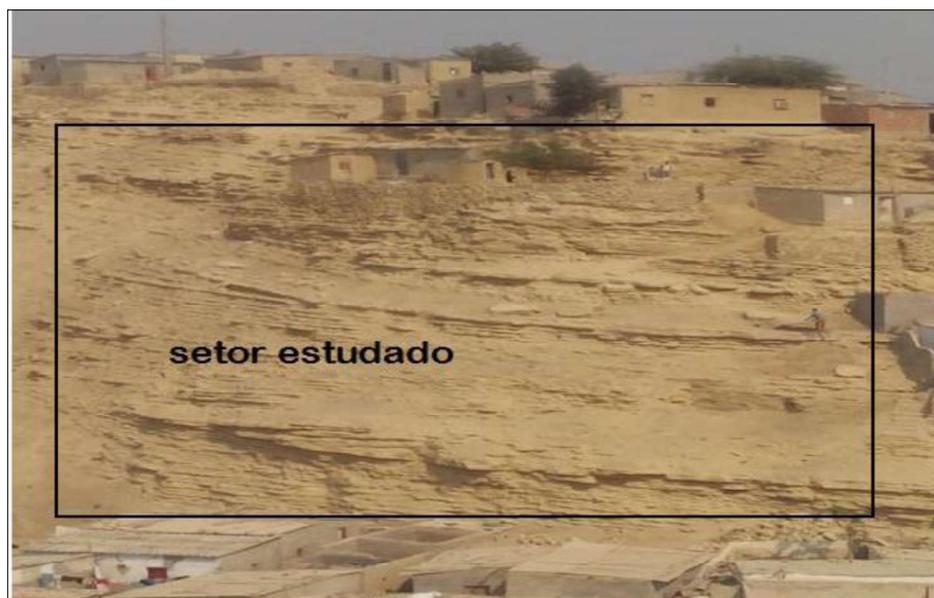
Figura 5.2 - Setor selecionado para estudo. Ilustrações de Habitações, vegetação, evidências de blocos instabilizados.

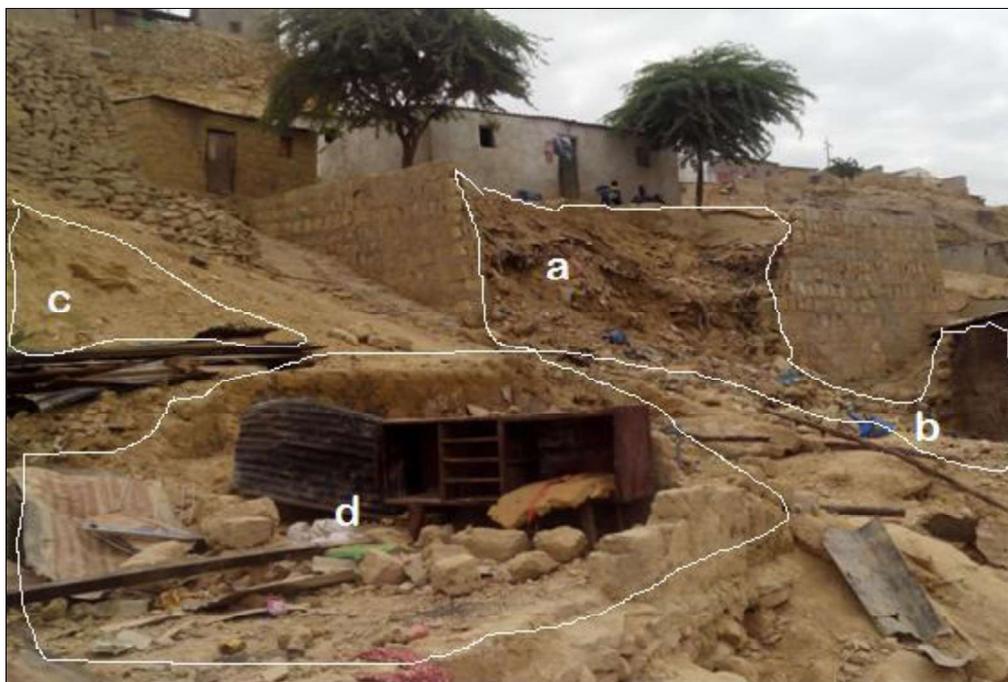
Figura 5.3: ilustrações de movimentos: **a** - Desabamento do muro; **b**- Atingimento da Habitação; **c** - movimento do material de aterro em consequência da presença da água; **d**- acumulação da água ao longo da habitação de adobes provoca desabamento e destruição de bens.

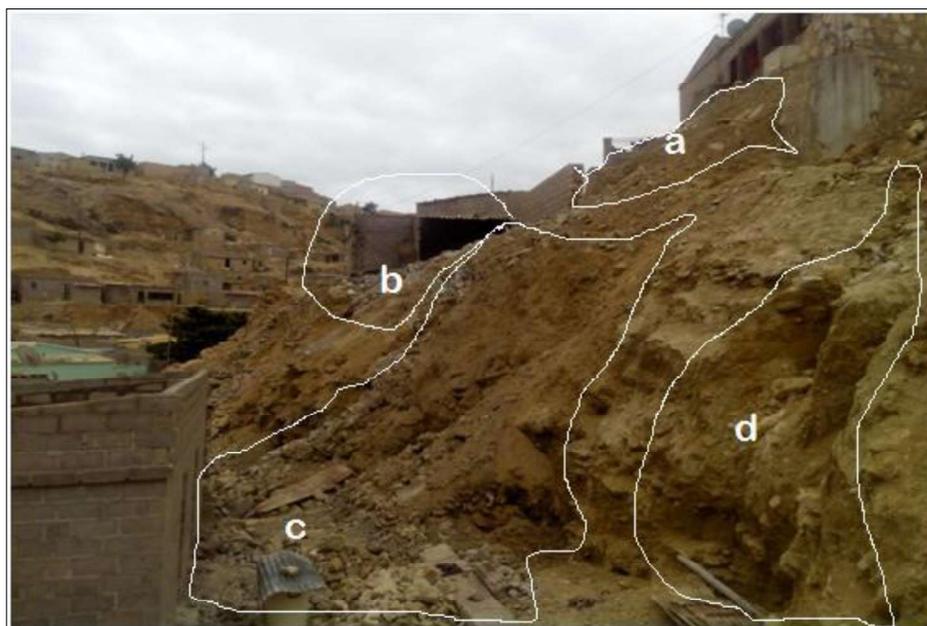
Figura 5.4 - ilustrações de movimentos: **a** - Desabamento de muro de gravidade; **b**- A Habitação atingida projeta-se para outra habitação; **c** - Evidências do material que caiu de cima para baixo, a reabilitação; **d**- evidências de erosão.

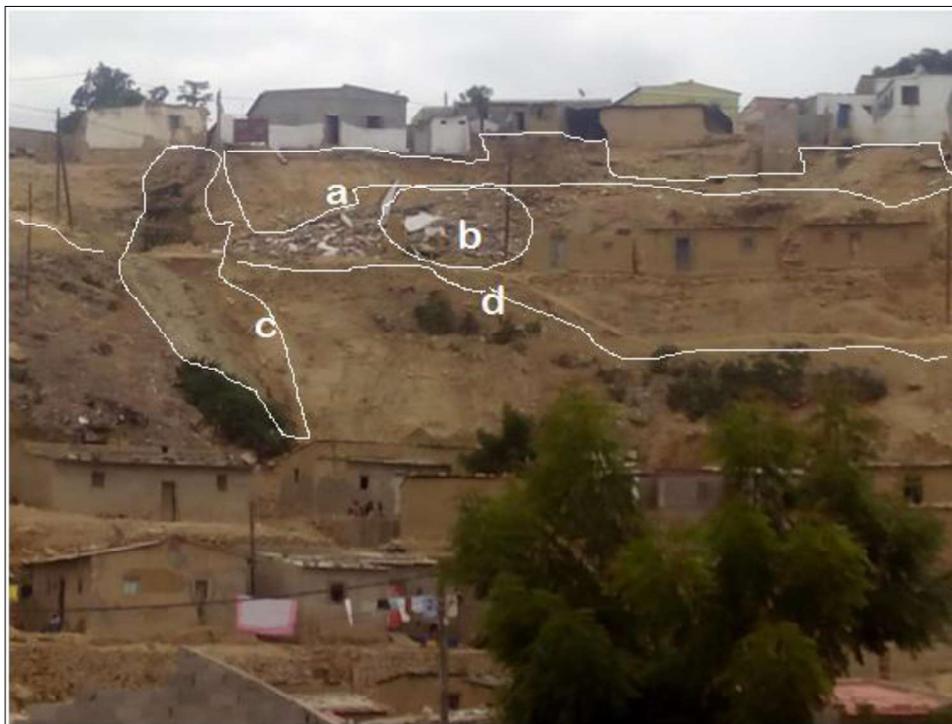
Figura 5.5: Ilustrações de movimentos: **a** - Desabamentos de muros de gravidades; **b**- Habitações atingidas; **d** - Obstruções das vias de acessos para outras habitações; **c** - Evidência de erosão.

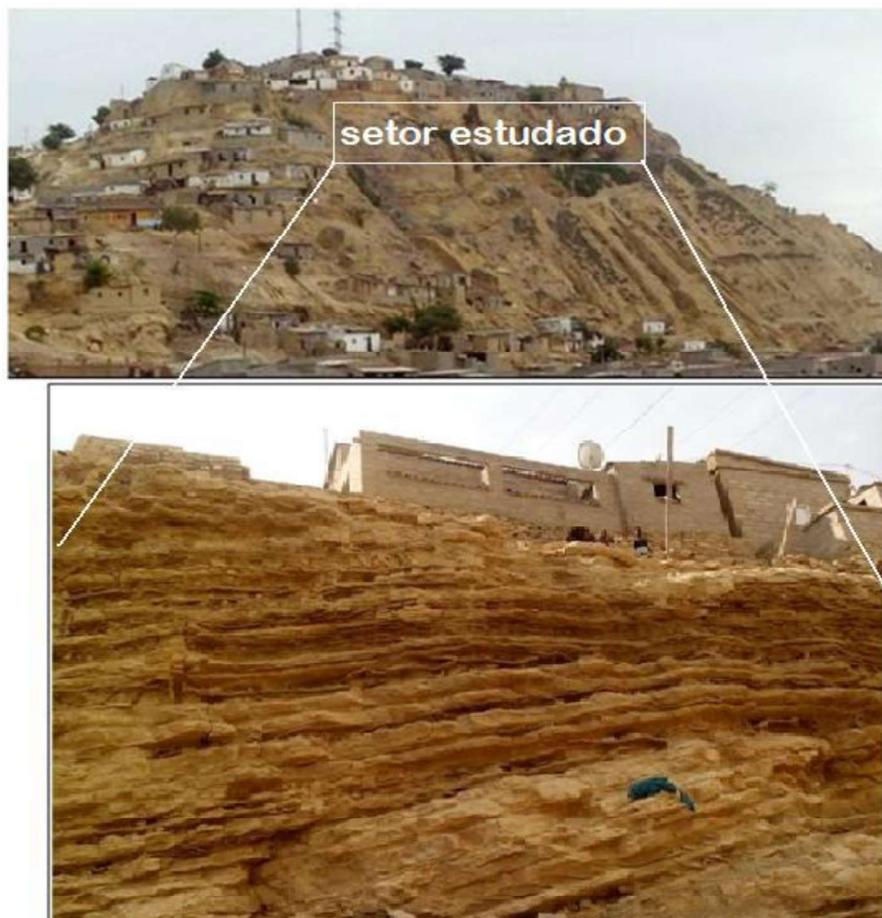
Figura:5.6 – A desagregação das margas ocasiona a perda de suporte das bancadas de calcário e a sua instabilização, conferindo aos maciços um comportamento muito evolutivo; calcários e Intercalações das camadas de margas com gesso; vegetação, lixo e habitações no topo e base do talude.

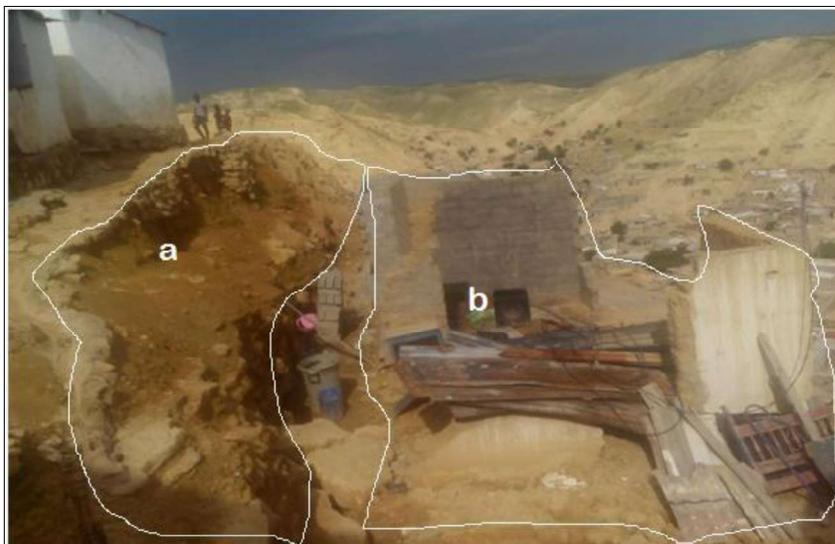
Figura 5.7 – a: Ilustração do desabamento de um muro; b: destruição de uma habitação e perda de bens.

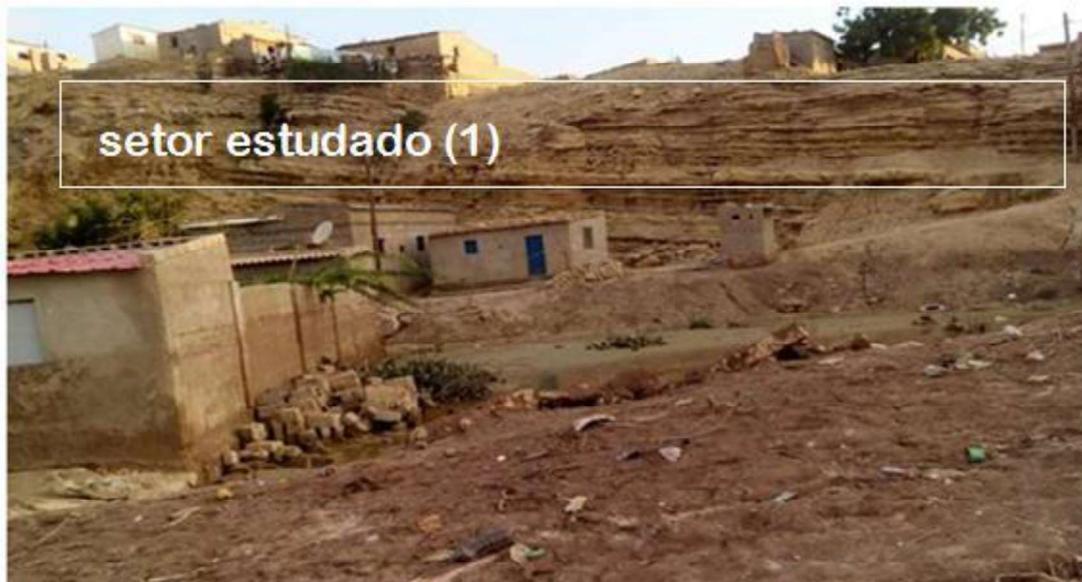
Figura 5.9 - Ilustração do setor 1 do talude C. Estratificação das camadas, vegetação, habitações e sinais de inundações provocadas pelas chuvas do dia 11 de março de 2015.

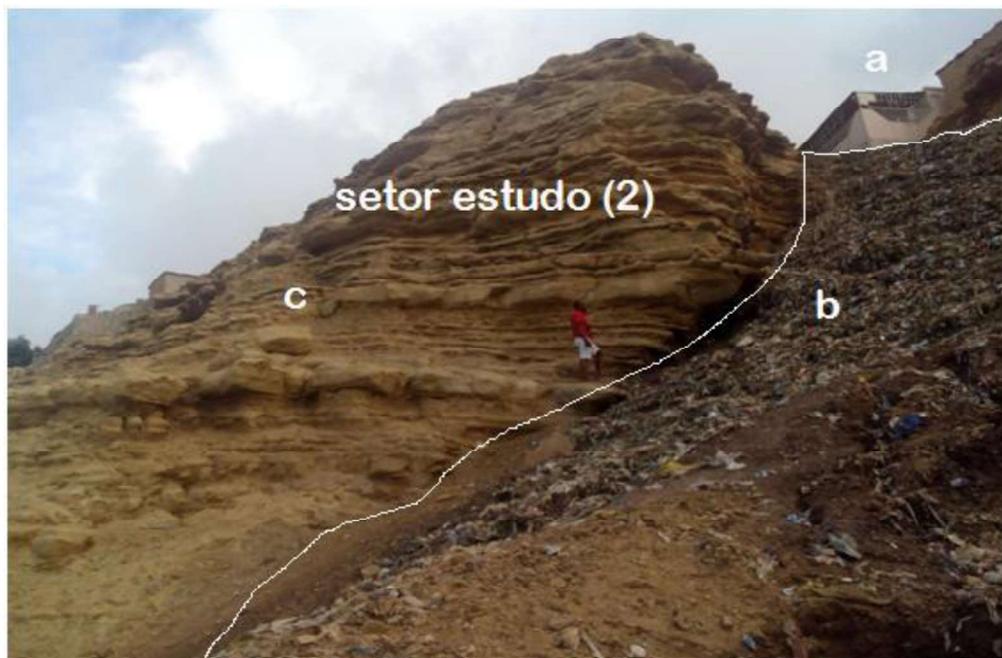
Figura 5.10: **a** - habitações no topo; **b** - visível grande quantidade de lixo na face do talude; **c** - ilustração da estratificação.

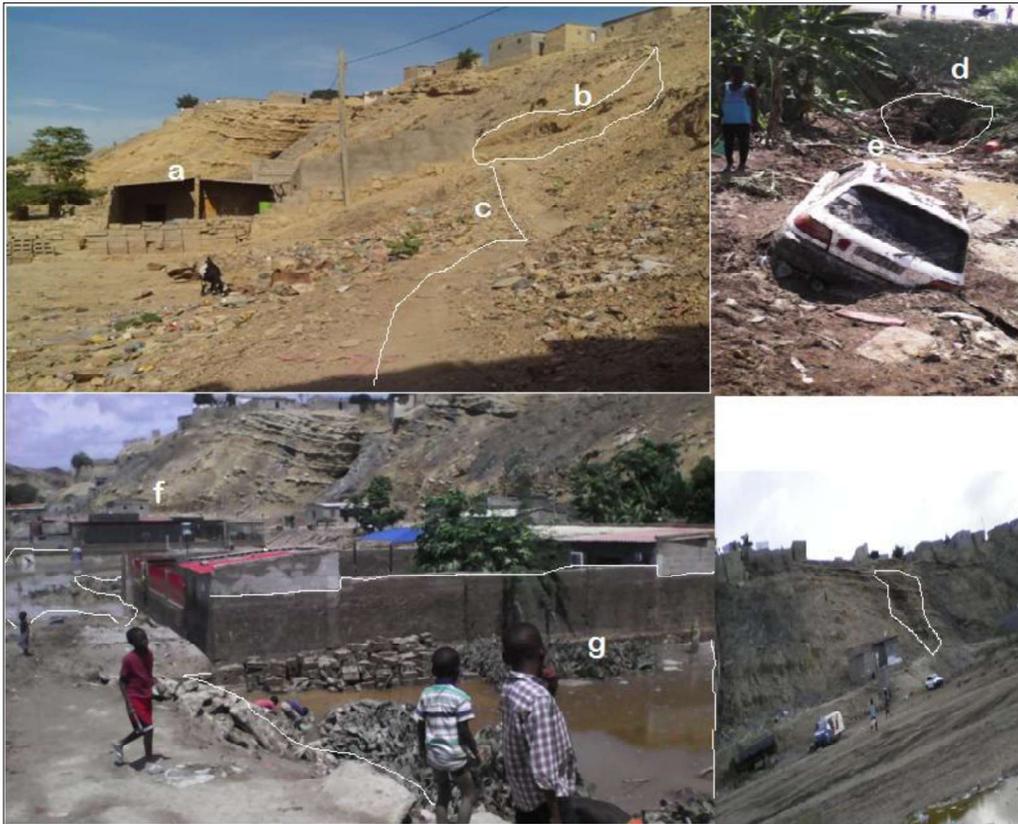
Figura 5.11 - **a** - Destruição da habitação; **b** - Obstrução da via de acesso para outras habitações; **e** - Movimentação do carro em cerca de 100 m, arrastado pelas águas provenientes das cotas mais altas; **d** - Obstrução do maior canal de escoação das águas; **f** - Bombas de combustível inundada, situada a menos de 30 m da base do talude; **g** - Evidências do nível das águas, ponto referência a residência que dista 20 m do setor estudado.

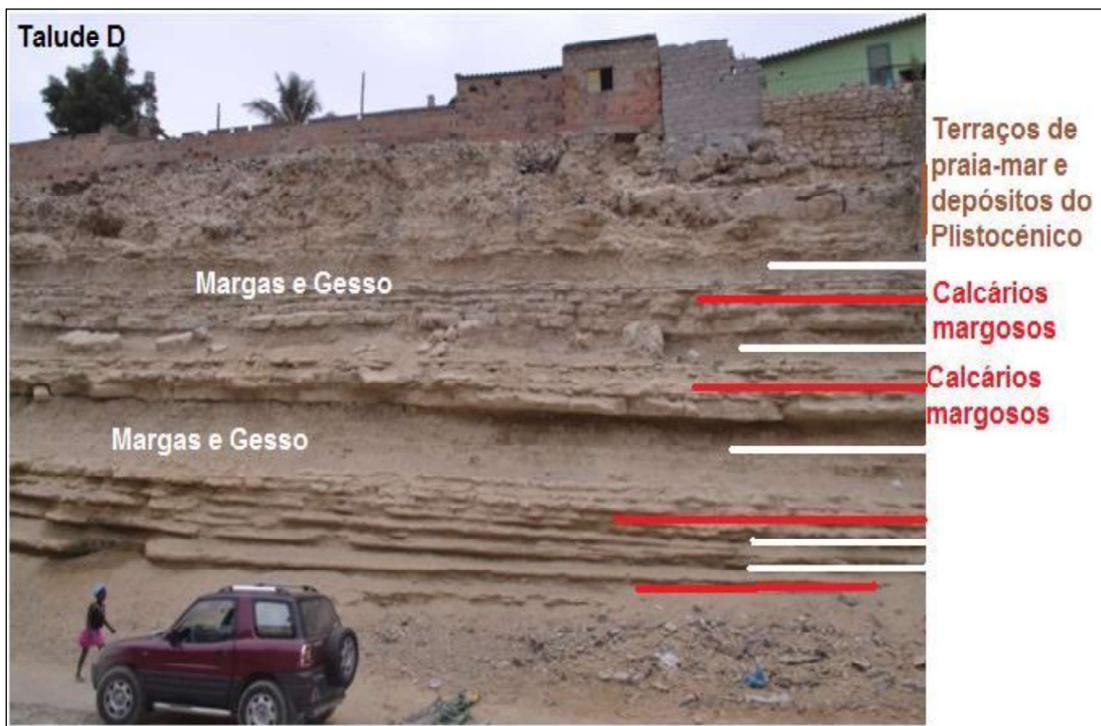
Figura 5.12 – Terraço de praia-mar e sua instabilidade; blocos instabilizados; desagregação das margas ocasiona a perda de suporte das bancadas de calcário e a sua instabilização, conferindo aos maciços um comportamento muito evolutivo; calcários margosos e Intercalações das camadas de margas com gesso; Presença de água entre a estratificação de calcários margosos. (Foto tirada em tempo seco).

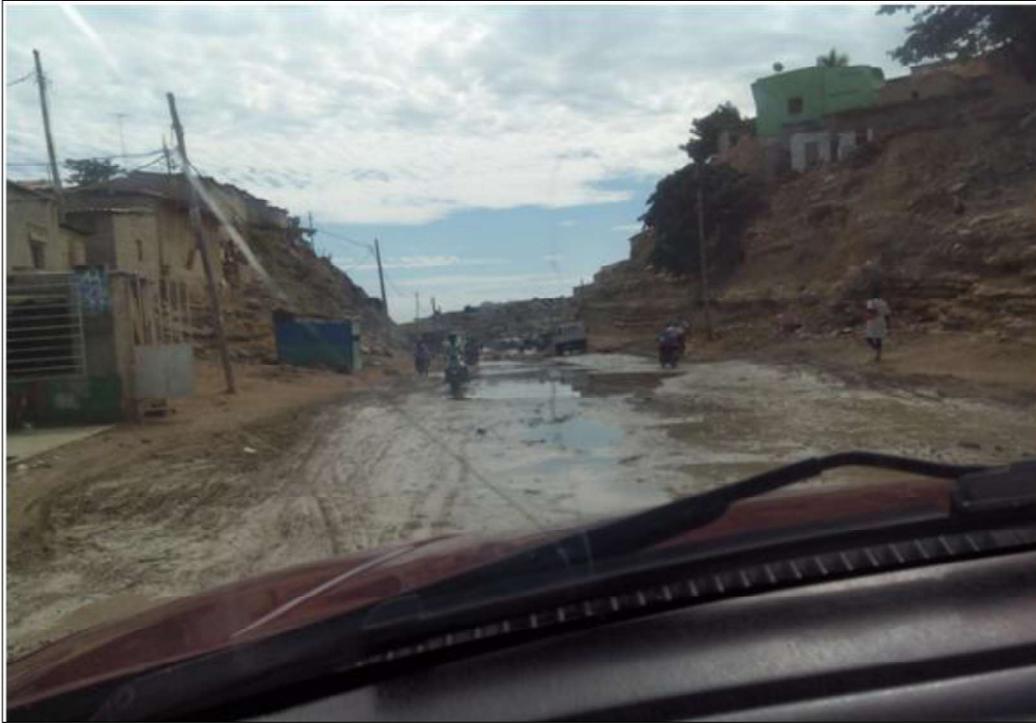
Figura 5.13: ilustração de constrangimento na via de acesso no talude do Cambambi, causadas pelas chuvas do dia 23 de Abril 2015

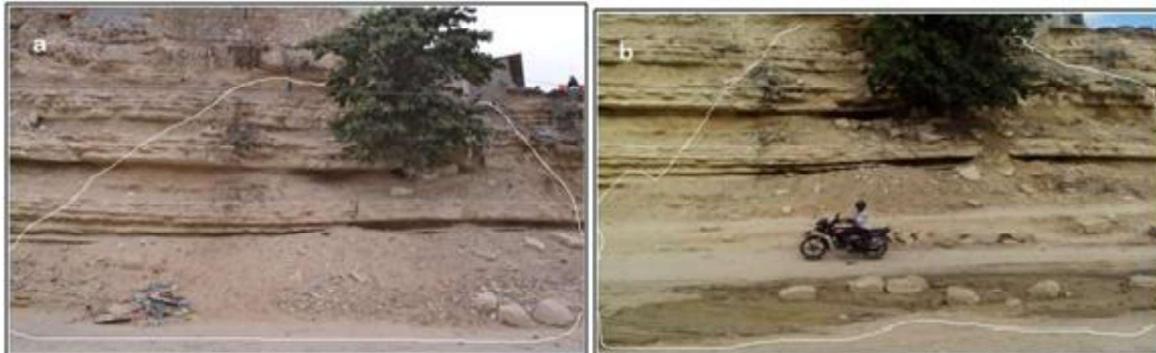
Figura 5.14 – **a** - Situações de instabilidades na época seca. Observa-se menores quedas de blocos e constrangimentos na circulação de pessoa e bens neste período; **b** - Situações de instabilidades na época chuvosa. Observa-se maior queda de blocos e constrangimentos na circulação de pessoas e bens neste período.

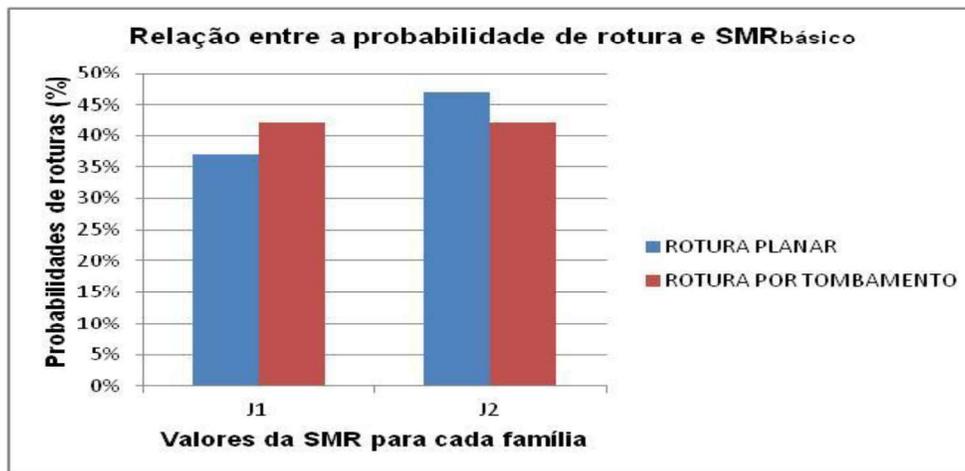
Quanto a relação importa aferir que, a medida que aumenta o valor da SMR diminui a probabilidade de haver rotura tanto planar como por tombamento (Gráfico 5.1).

Gráfico 5.1 - Relação entre SMR_{básico} e probabilidade de rotura (Talude A).

O estudo e avaliação da estabilidade realizado para cada descontinuidade, indica que todas as famílias presentes no talude (J1 e J2), propiciam em pouco provável acontecer rotura planar assim como por tombamento, com probalidades de roturas entre 37 - 47% (Quadro 5.6.1; Gráfico 5.1).

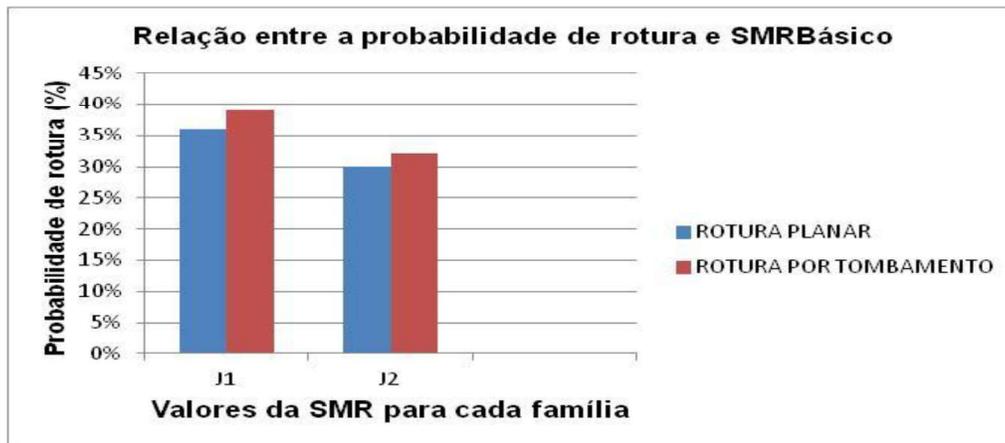
Quanto à relação importa aferir que à medida que aumenta o valor da SMR diminui a probabilidade de haver rotura tanto planar como por tombamento (Gráfico 5.2).

Gráfico 5.2 - Relação entre SMR_{básico} e probabilidade de rotura (Talude B).

O estudo e avaliação da estabilidade realizado para cada descontinuidade, indica que todas as famílias presentes no talude (J1 e J2), propiciam em pouco provável acontecer rotura planar assim como por tombamento, com probalidades de roturas entre 32- 39% (Quadro 5.8.1; Gráfico 5.2).

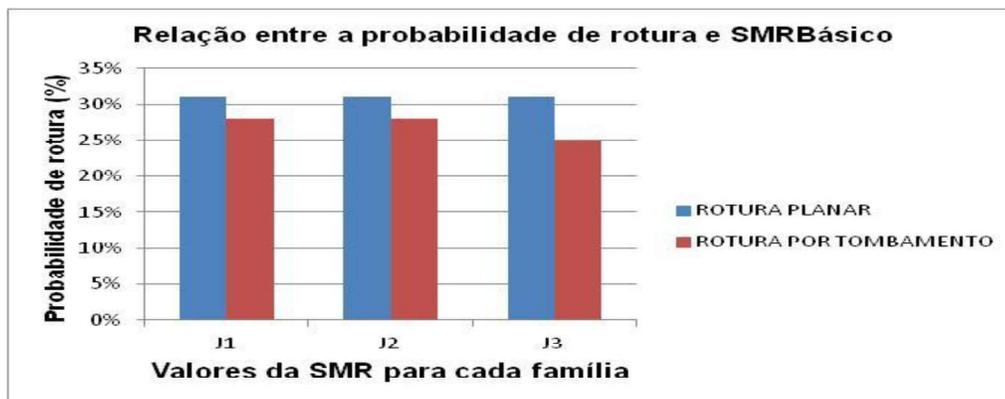
Gráfico 5.3 - Relação entre SMR_{básico} e probabilidade de rotura (Talude C, setor 1).

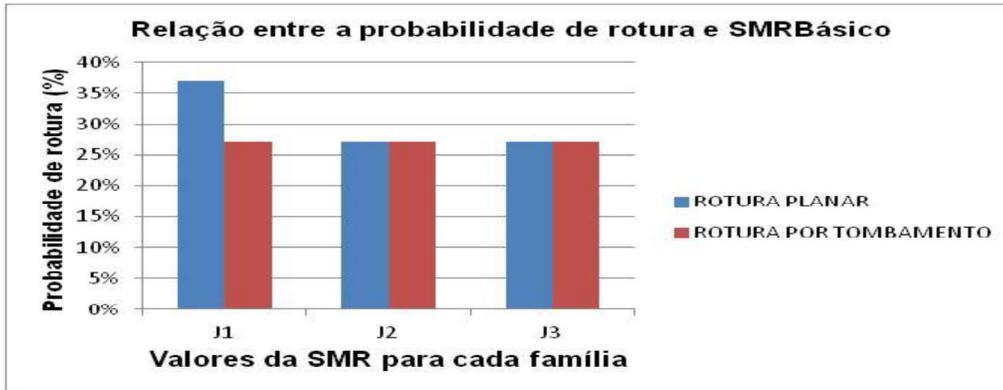
Figura 5.4 - Relação entre $SMR_{básico}$ e probabilidade de rotura (Talude C, setor 2).

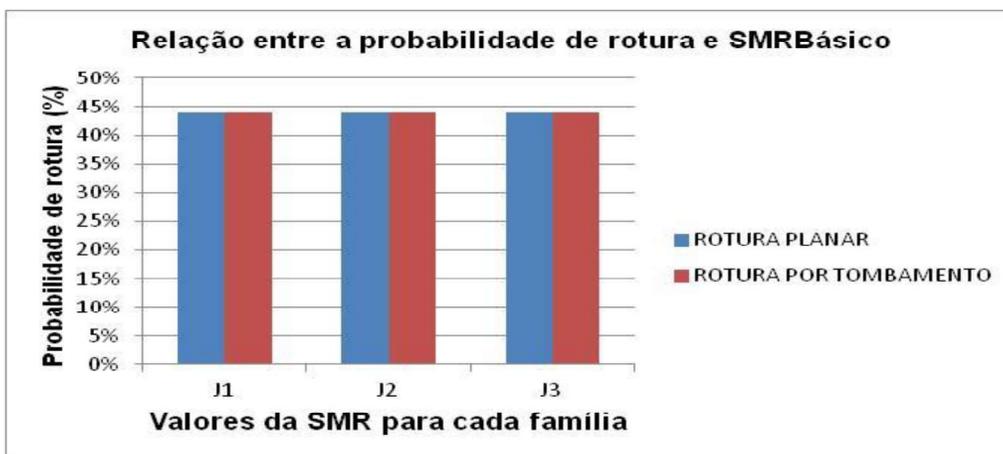
Gráfico 5.5 - Relação entre $SMR_{básico}$ e probabilidade de rotura (Talude D, setores 1 e 2).
