Nesta dissertação caracterizam-se as situações de instabilidade de dois taludes rodoviários pertencentes à Estrada Nacional 280 e que se localizam nas proximidades da área urbana de Lubango. Os taludes são constituídos essencialmente por quartzo-arenitos ou quartzitos de cores esbranquiçadas a amareladas que são sobrepostos por depósitos de cobertura. Nos taludes estudados têm-se verificado quedas de blocos rochosos e também deslizamentos planares e em cunha. Procedeu-se a trabalhos de levantamento de campo e estudos de gabinete.

This dissertation analyses the stability problems of two excavation slopes that belonging to the National Road 280 and which are located nearby the Lubango's urban area. The slopes are mainly composed by whitish to yellowish quartz arenits formations, which are overlaid by debris deposits. Different types of slopes failures have occurred such as rockfalls and also planar and wedge failures have occurred. Several field tests and desk studies were carried out.

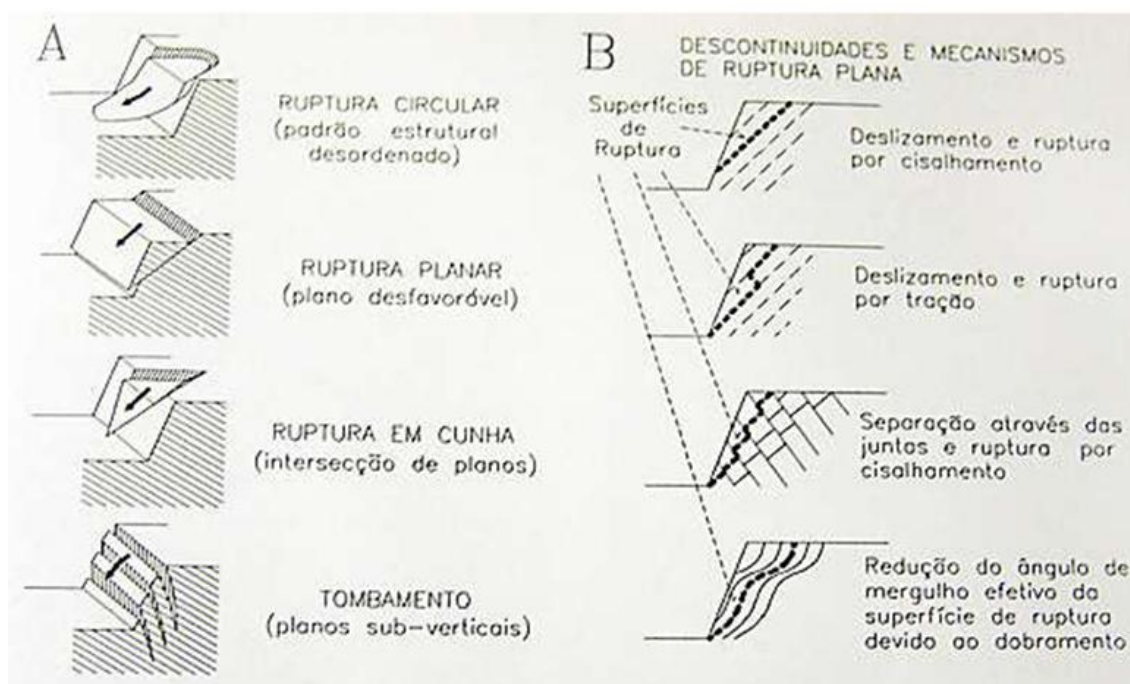
Figura 2.2 Tipos de rotura relacionados com a distribuição espacial das descontinuidades em maciços rochosos (Hoek & Londe, 1974).

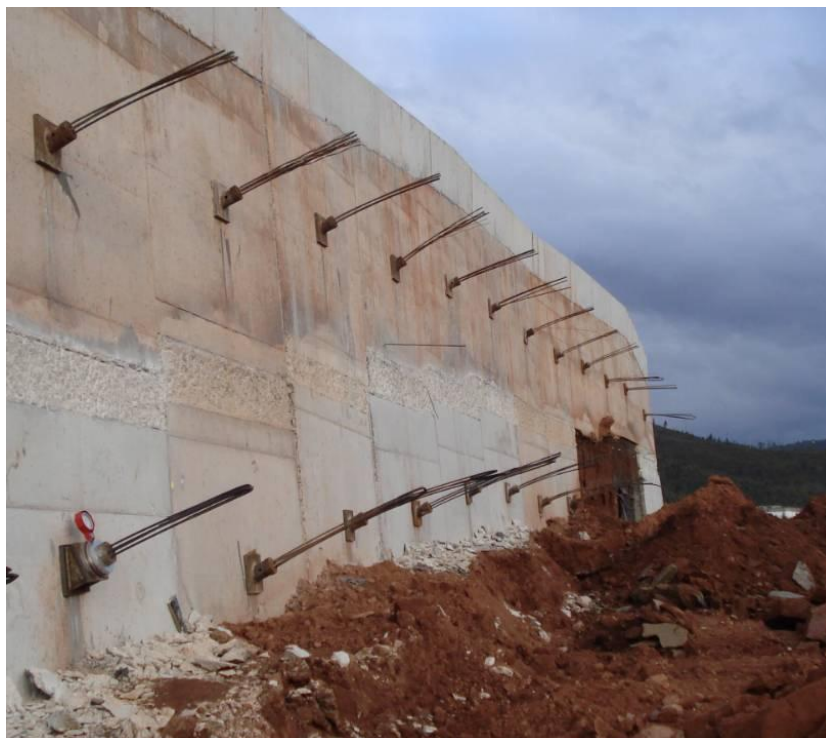
Figura 2.6 – Construção de muro de betão ancorado.

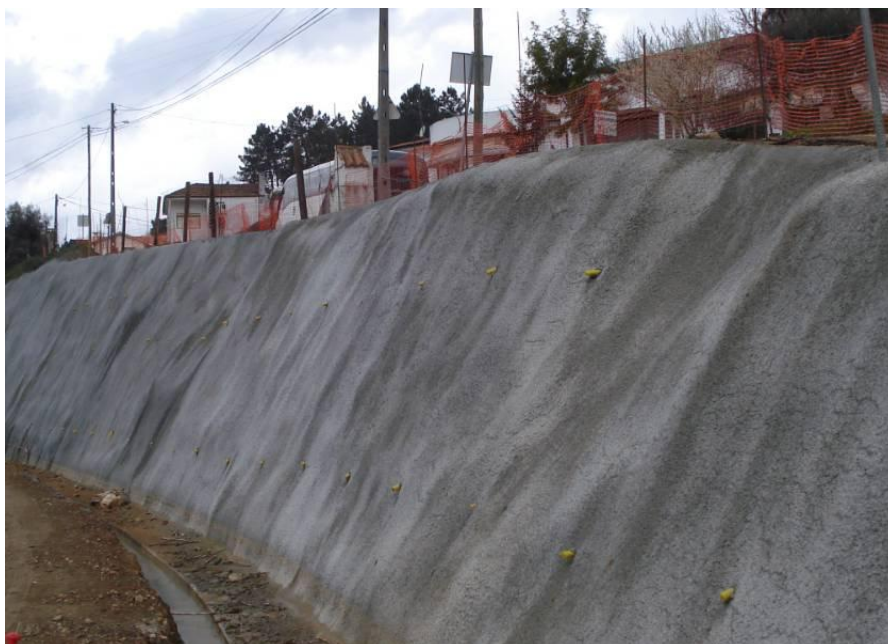
Figura 2.7 – Utilização de betão projectado num talude.

O betão projectado corresponde a uma mistura de vários componentes como água, material inerte, cimento e aditivos, esta mistura é projectada sobre uma superfície do talude (Figura 2.7), podendo igualmente ser utilizada em túneis. Os aditivos podem ser fibras metálicas. A técnica de betão projectado simples é geralmente utilizada em taludes rochosos pouco alterados e fracturados (Gonzalez, 2006). A utilização de betão projectado pode ser reforçada através da aplicação de uma malha metálica sobre o talude ou de pregagens (Vallejo et al., 2002).

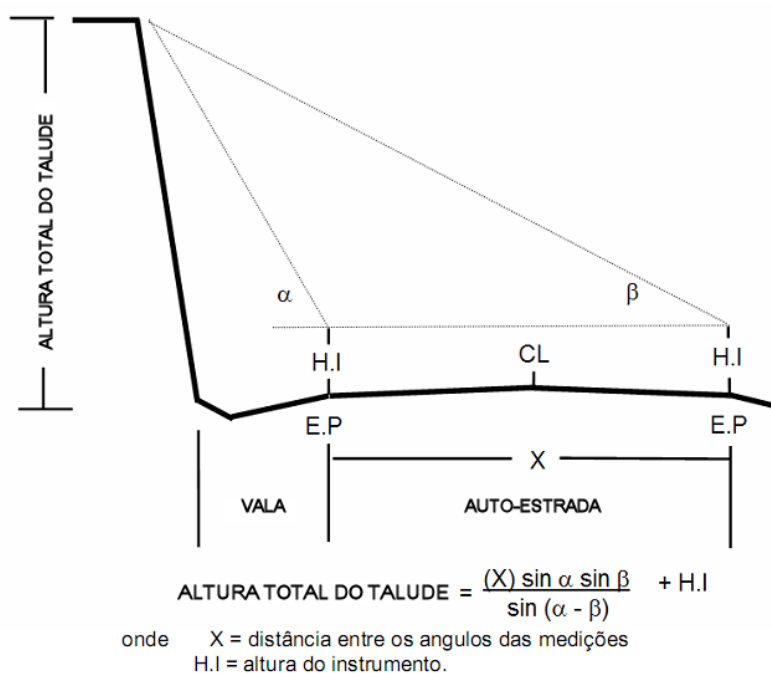
Figura 4.3 – Representação da altura de um talude.

No comportamento dos taludes, principalmente quando se estudam deslizamentos ou movimentos, deve ter-se em conta a definição da altura dos taludes (Figura 4.3), esta é muito variável. Verifica-se que os blocos que se situam a alturas mais elevadas possuem uma maior energia potencial do que blocos, de igual peso, localizados a cotas mais baixas.

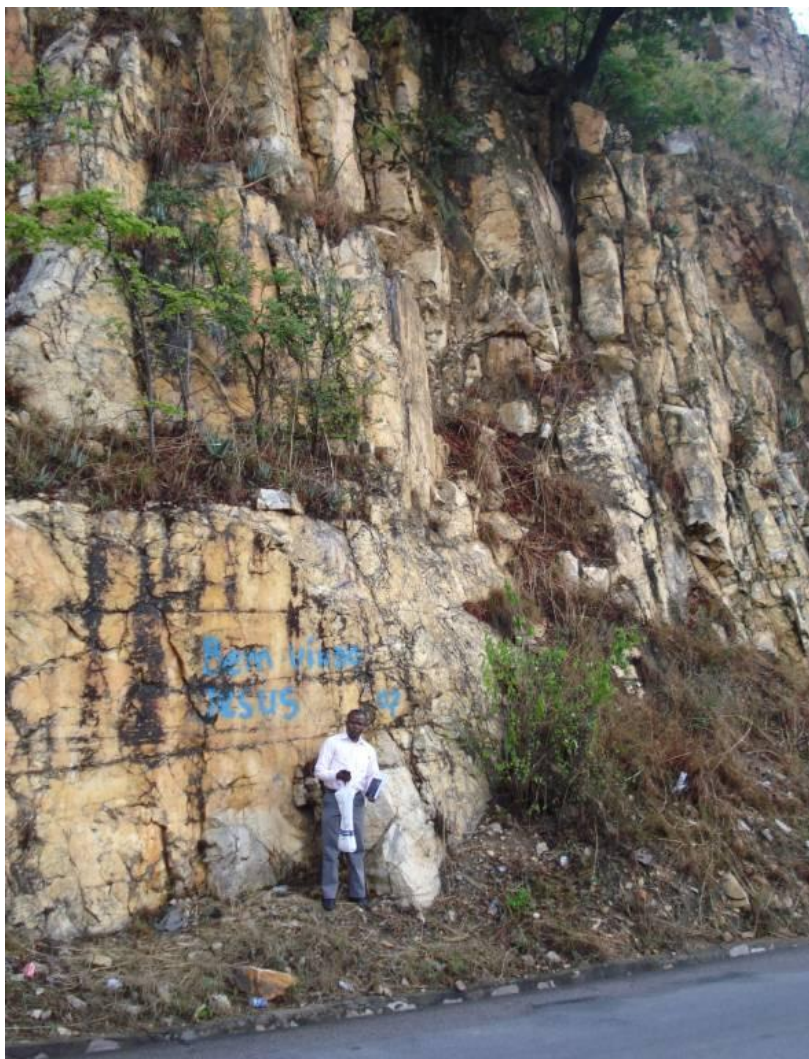
Figura 5.1 – 1º Troço do talude 1.

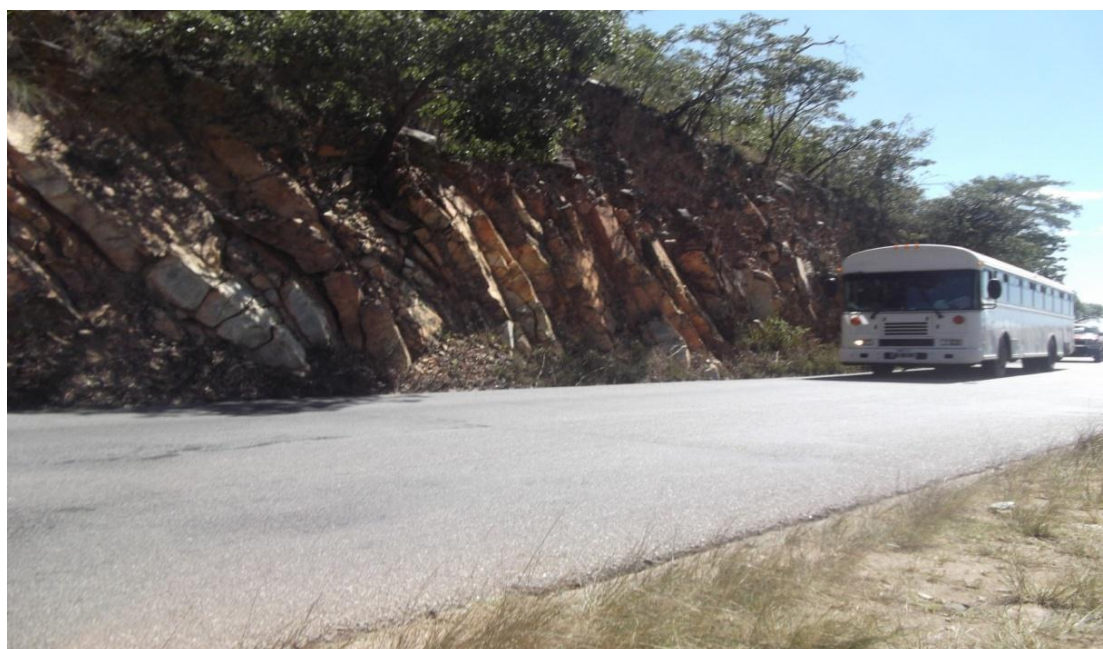
Figura 5.2 – Fotografia relativa ao Talude 2.

O talude 2 tem como orientação: N10°E; 85°E, cerca de 8 metros de altura média e 100 metros de comprimento (Figura 5.2).

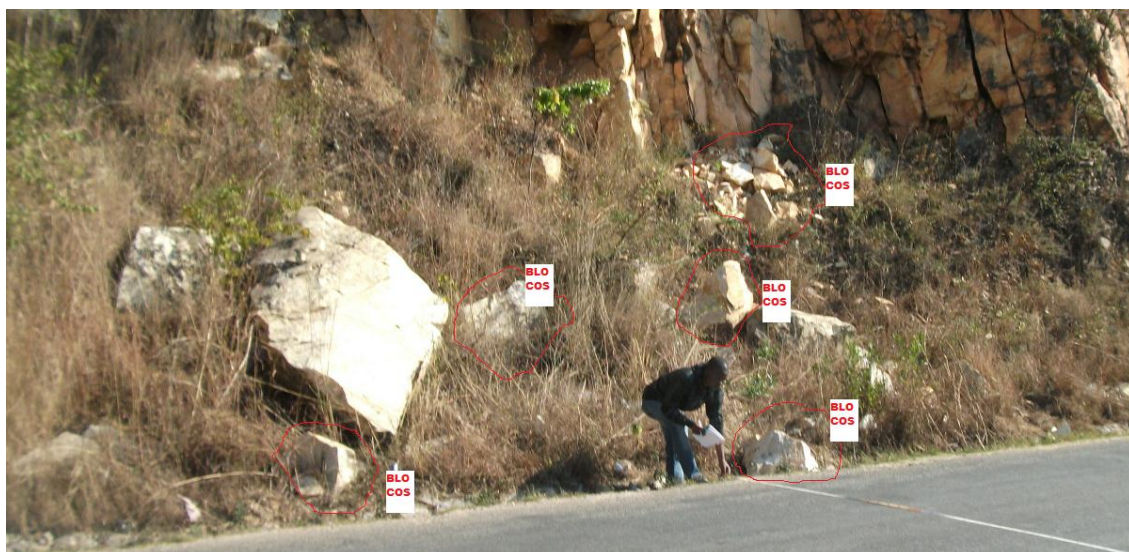
Figura 5.3 - Quedas de blocos rochosos, alguns movimentos ocorreram no ano de 2011 (2º Troço do Talude 1).

No decorrer dos anos têm-se verificado a ocorrência de situações de instabilidade, designadamente no talude 1, em que é visível a presença de blocos tombados na base desse talude. No talude 1, no decorrer do mês de Março de 2011, verificou-se a ocorrência de várias instabilidades, registando-se a queda de blocos rochosos na via rodoviária, estas situações de instabilidade estão relacionadas com as precipitações elevadas que se registaram no mês de Março de 2011 (Figura 5.3).

Alguns blocos movimentaram-se até à vala de drenagem, conforme se observa na Figura 5.3 e blocos de menor dimensão atingiram a via de comunicação rodoviária.

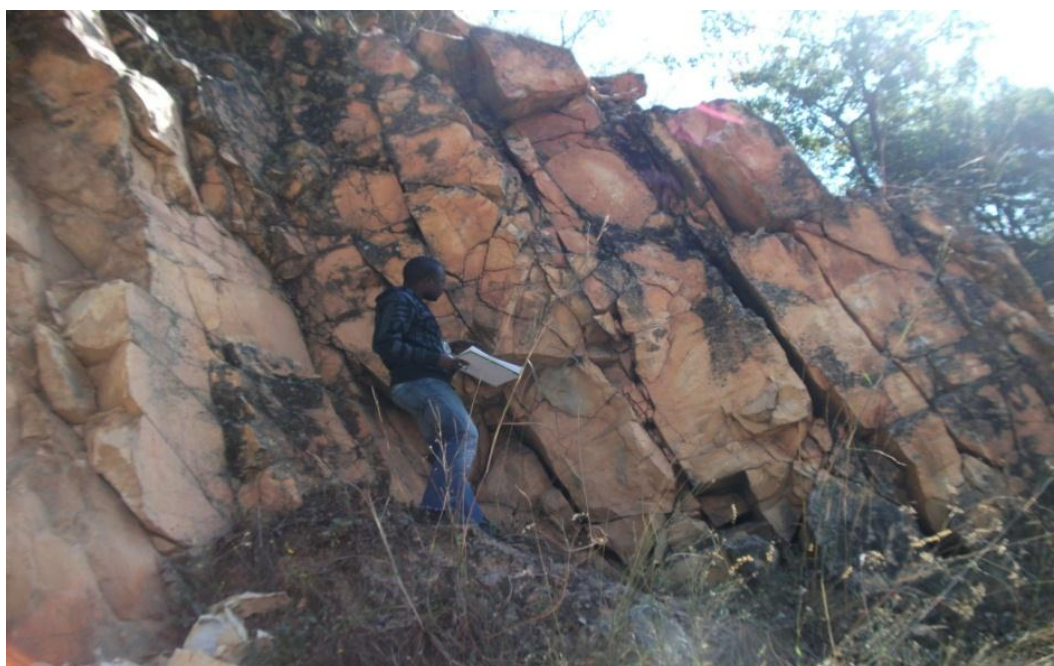
Figura 5.4 – 2º Troço do Talude1, quartzo-arenitos com discontinuidades sem material de preenchimento nas discontinuidades.

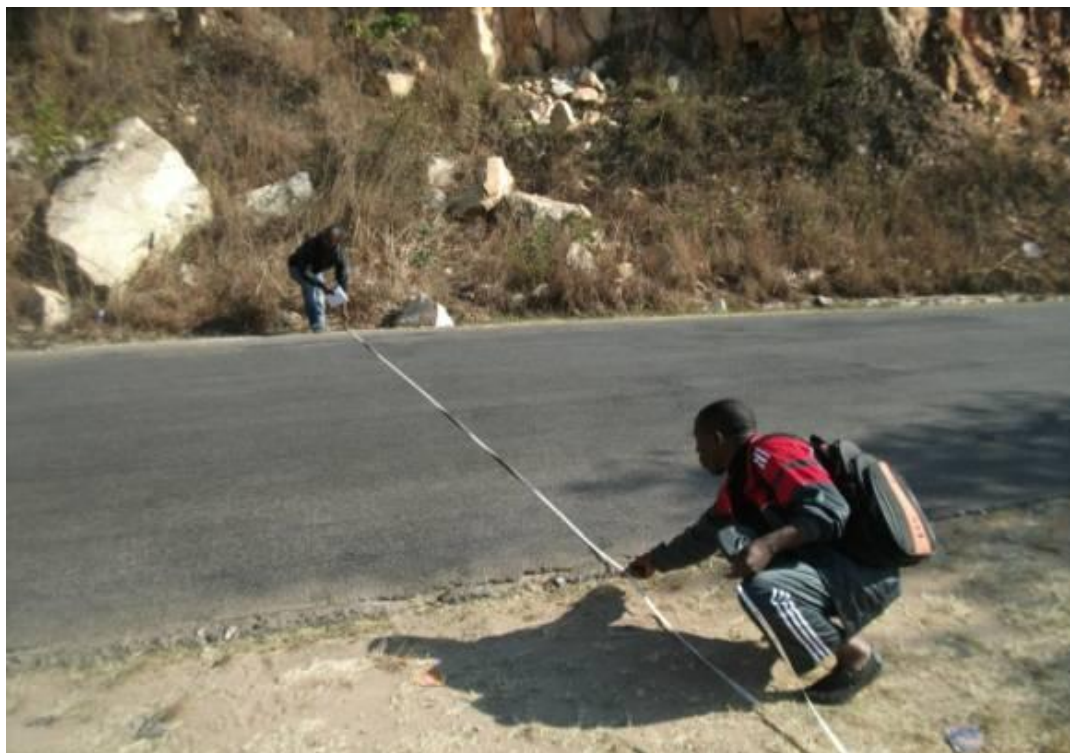
Figura 5.7 – Medição da largura da rodovia.

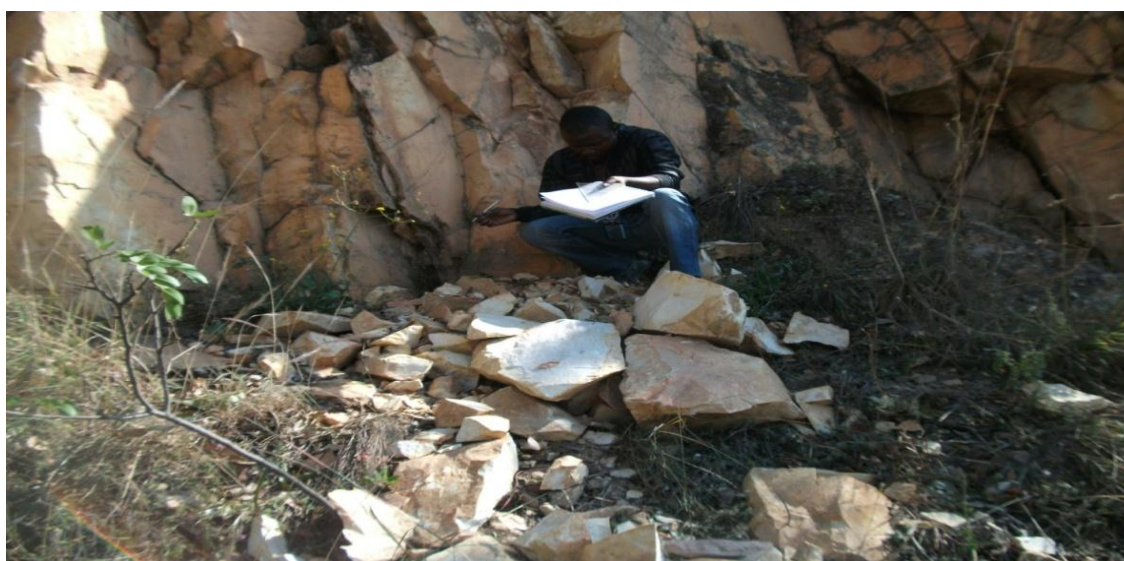
Figura 5.8 - Quedas de blocos no Talude 1 – 2º Troço, Março de 2011.

Os blocos nos troços do talude 1 que geralmente atingem a via de comunicação são de dimensão reduzida e variam geralmente entre 0,05 e 0,5 m<sup>3</sup>, por vezes alcançam volumes de 1,0 e 1,5m<sup>3</sup> e apresentam formas aproximadamente cúbicas e paralelepípedicas (Figura 5.8).
